**EKSPERTYZA MOSTU W CIĄGU DROGI GMINNEJ
NR 112393 D UL. KOPERNIKA NA RZECE ROCHOWICKA WODA
W BOLKOWIE W ZAKRESIE OCENY JEGO NOŚNOŚCI**

OBIEKT	MOST DROGOWY W CIĄGU DROGI GMINNEJ NR 112393 D UL. KOPERNIKA NA RZECE ROCHOWICKA WODA W BOLKOWIE	
ZLECENIODAWCA	GMINA BOLKÓW RYNEK 1 59-420 BOLKÓW

Bielsko-Biała, czerwiec 2024 r.

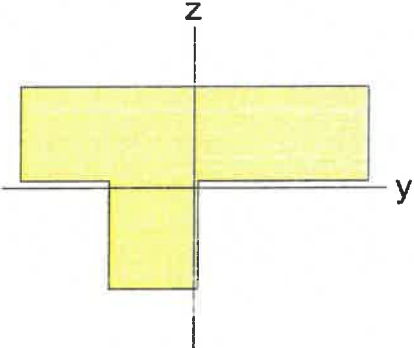
Tabela 1 Przekrój dźwigara – skrajny lewy.

$A(\text{cm}^2)$	$A_{sy}(\text{cm}^2)$	$A_{sz}(\text{cm}^2)$	$z(+)(\text{cm})$	$z(-)(\text{cm})$
5870.000	4130.720	2744.720	25.933	49.067
$I_{xx}(\text{cm}^4)$	$I_{yy}(\text{cm}^4)$	$I_{zz}(\text{cm}^4)$	$y(+)(\text{cm})$	$y(-)(\text{cm})$
2285760.000	2079310.000	6757920.000	68.373	61.627

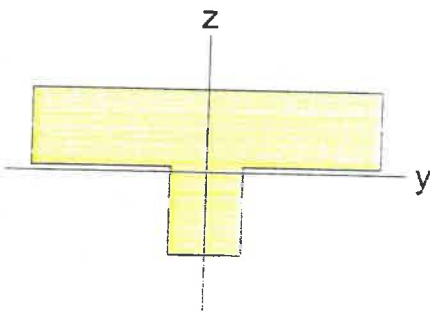
Tabela 2 Przekrój dźwigara – środkowy.

$A(\text{cm}^2)$	$As_y(\text{cm}^2)$	$As_z(\text{cm}^2)$	$z(+)(\text{cm})$	$z(-)(\text{cm})$
6920.000	5027.450	2696.690	24.653	50.347
$I_{xx}(\text{cm}^4)$	$I_{yy}(\text{cm}^4)$	$I_{zz}(\text{cm}^4)$	$y(+)(\text{cm})$	$y(-)(\text{cm})$
2730620.000	2249830.000	12066500.000	80.000	80.000

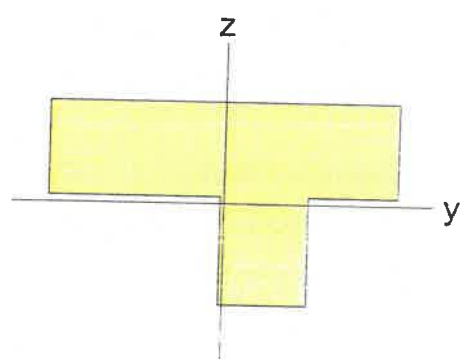
Tabela 3 Przekrój dźwigara o zmiennej wysokości na wsporniku.

$A(\text{cm}^2)$	$As_y(\text{cm}^2)$	$As_z(\text{cm}^2)$	$z(+)(\text{cm})$	$z(-)(\text{cm})$
5870.000	4132.230	2745.500	25.933	49.067
$I_{xx}(\text{cm}^4)$	$I_{yy}(\text{cm}^4)$	$I_{zz}(\text{cm}^4)$	$y(+)(\text{cm})$	$y(-)(\text{cm})$
2288470.000	2079310.000	6757920.000	61.627	68.373

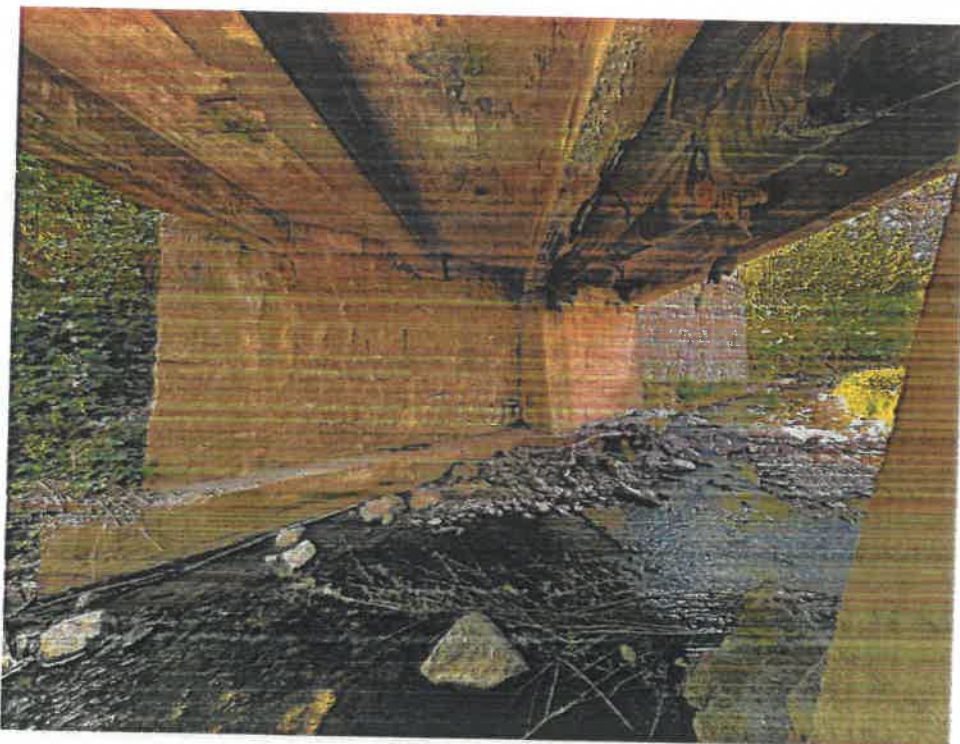
Ustrój nośny składa się z pięciu dźwigarów żelbetowych oraz płyty pomostowej. Płyta pomostowa grubości 35 cm. Dźwigary szerokości 33 cm i wysokości 40 cm. Rozstaw belek zmienny (ustrój nośny jest zdylatowany podłużnie) Belki oparte są bezpośrednio na przyczółkach. Ustrój wykonany z betonu odpowiadającego klasie B25 wg [5]. Zbrojenie dźwigarów w części przęsłowej w postaci 4Ø20 mm ze stali klasy A-II.

Zdj. 4 Widok na ustrój nośny.

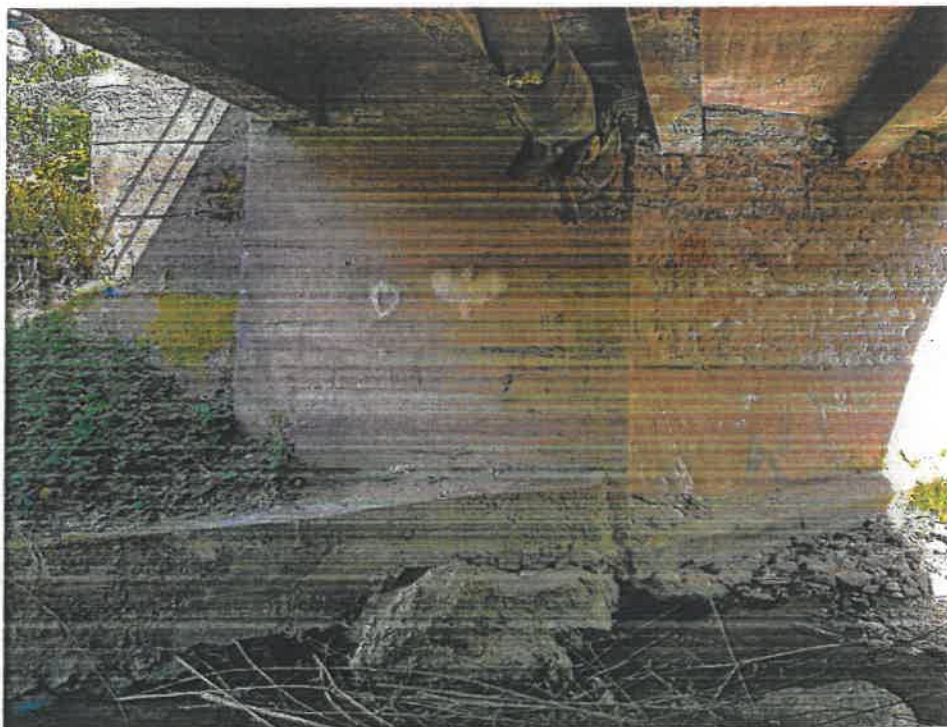
Na powierzchniach kamiennych przyczółków osady, wegetacja roślin, ubytki i spękania spoin. Na korpusach żelbetowych widoczne osady. Podmyty fundament przyczółka.

Przedmiotowy most w ciągu drogi gminnej nr 112393 D ul. Kopernika w Bolkowie jest w stanie technicznym wymagającym wykonanie co najmniej robót naprawczych. Najbardziej niepokojące jest podmyte posadowienie oraz stan technicznych dwóch dźwigarów (ubytki betonu, skorodowane zbrojenie).

Zdj. 6 Podmyty przyczółek.

- Wykonanie robót naprawczych podmytego fundamentu, np. poprzez wykonanie żelbetowej opaski,
- Wykonanie robót naprawczych uszkodzonych dźwigarów oraz gzymsu poprzez oczyszczenie strumieniowo – ciernie i wykonanie napraw powierzchniowych zaprawami PCC,
- Wykonanie warstwy wyrównawczej płyty pomostowej,
- Wykonanie izolacji płyty pomostu,
- Wykonanie robót naprawczych murowanych ścian poprzez spoinowanie,
- Usunięcie roślinności ze skarp i płyty pomostu,
- Wykonanie nawierzchni bitumicznej na obiekcie i dojazdach,
- Montaż barieroporęczy.

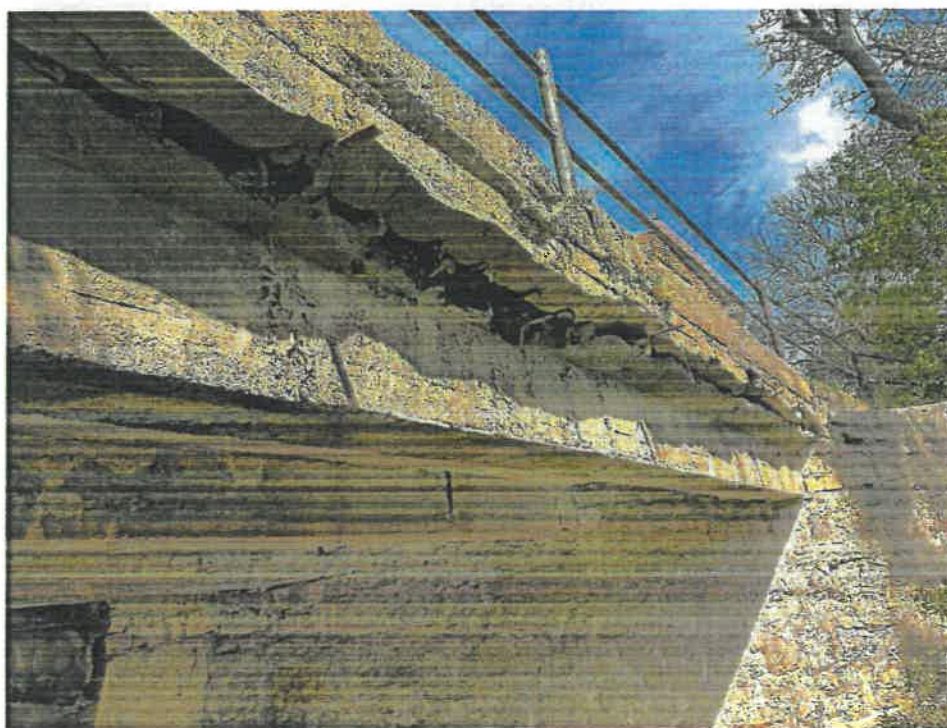
Ustrój nośny w złym stanie technicznym. Miejscami ubytki betonu (w środkowej belce oraz skrajnej od strony wody górnej) odsłaniają skorodowane zbrojenie. Na powierzchniach betonowych widoczne osady i ubytki betonu. W złym stanie technicznym gzyms od strony wody dolnej – ubytki, pęknięcia, wegetacja roślin.

Zdj. 7 Uszkodzony gzyms – pęknięcia, ubytki betonu.

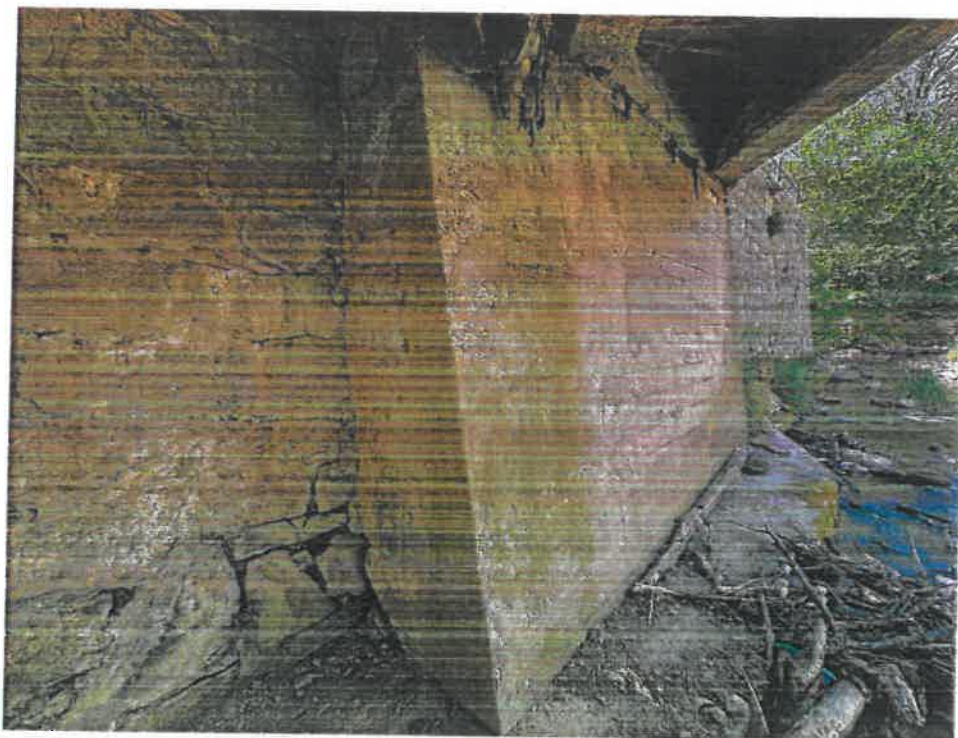
Zdj. 8 Ubytki spoin w kamiennym przyczółku.

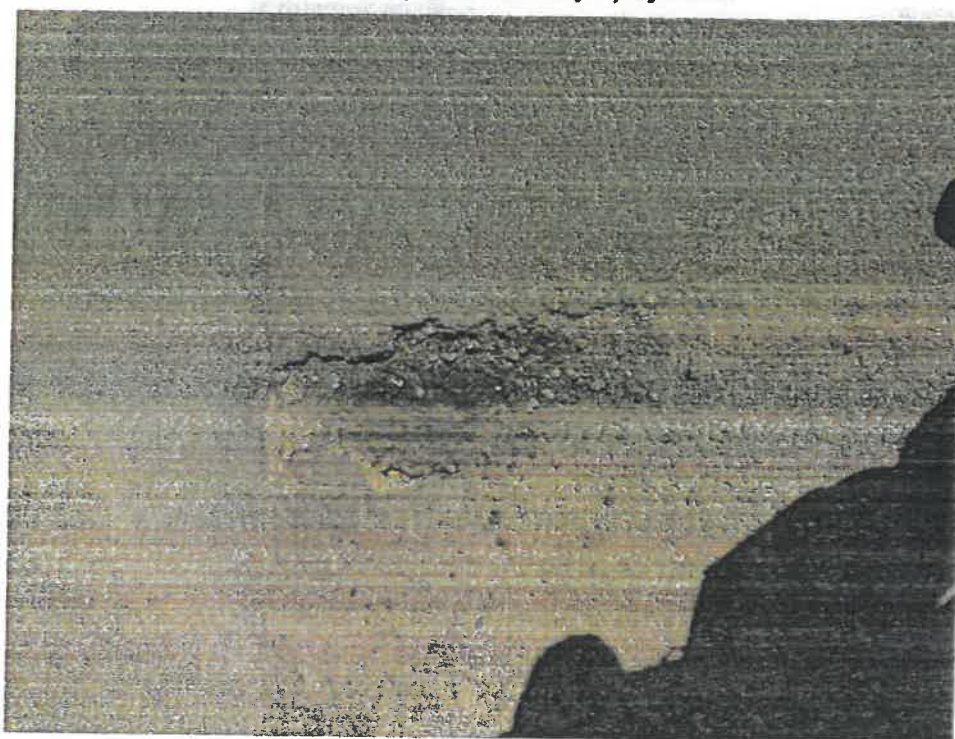
Nawierzchnia na obiekcie miejscami spękana, z ubytkami. Na podstawie wykonanych odkrywek grubość nawierzchni bitumicznej wynosi około 10 cm.

Zdj. 9 Ubytki w nawierzchni asfaltowej.
