3.4. Opis stanu istniejącego obiektu „Budynek nr 1”

3.5. Opis stanu istniejącego obiektu „Budynek nr 2”

3.6. Opis stanu istniejącego obiektu „Budynek nr 3”

3.7. Opis stanu istniejącego obiektu „Budynek nr 4”

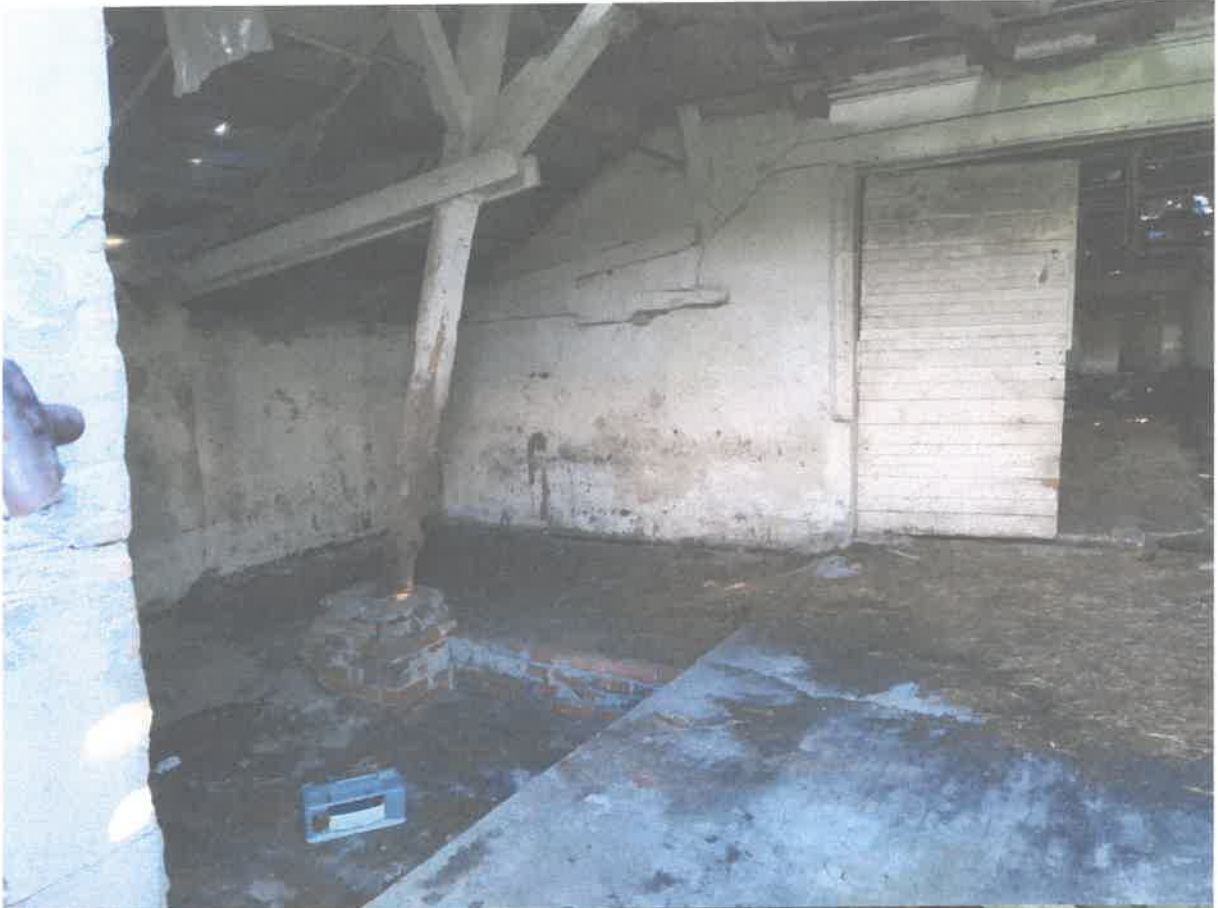
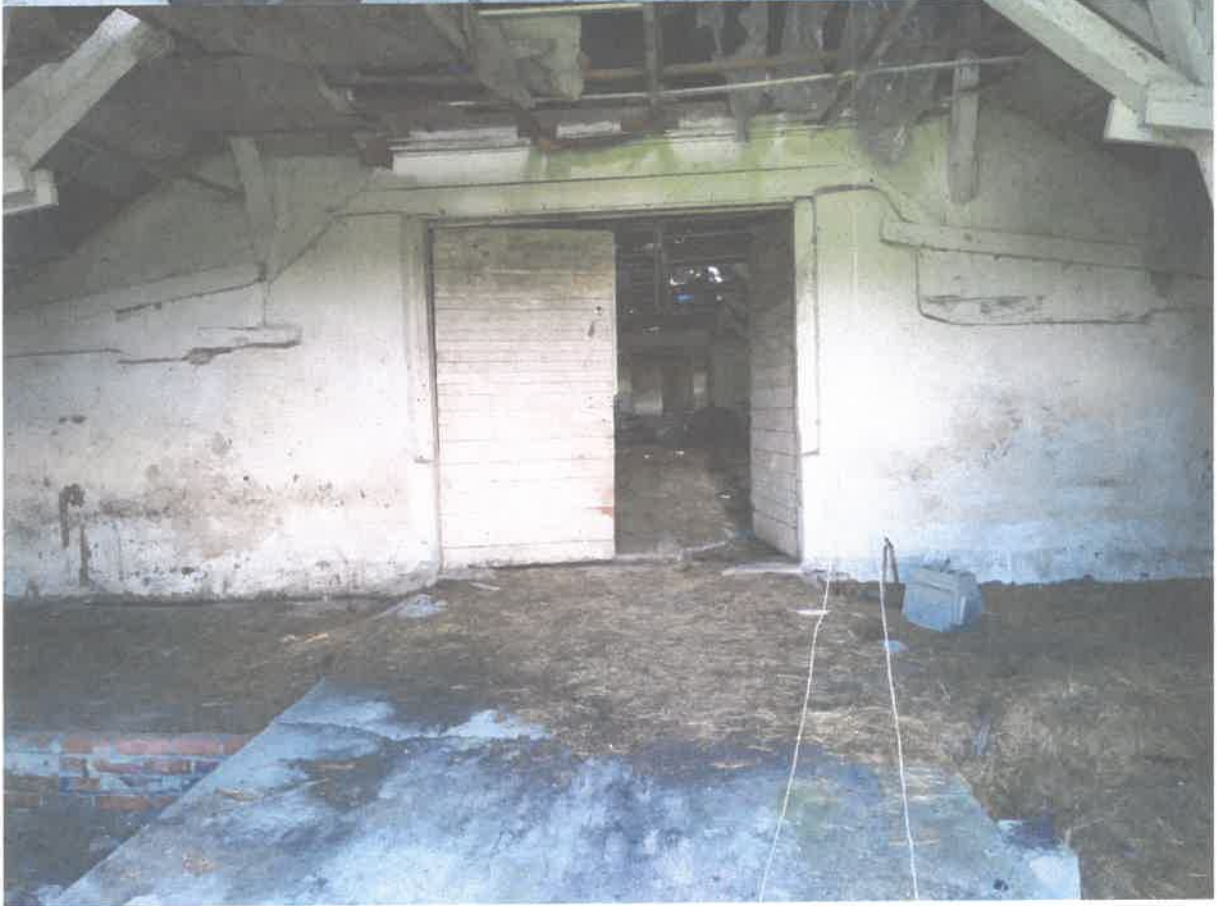
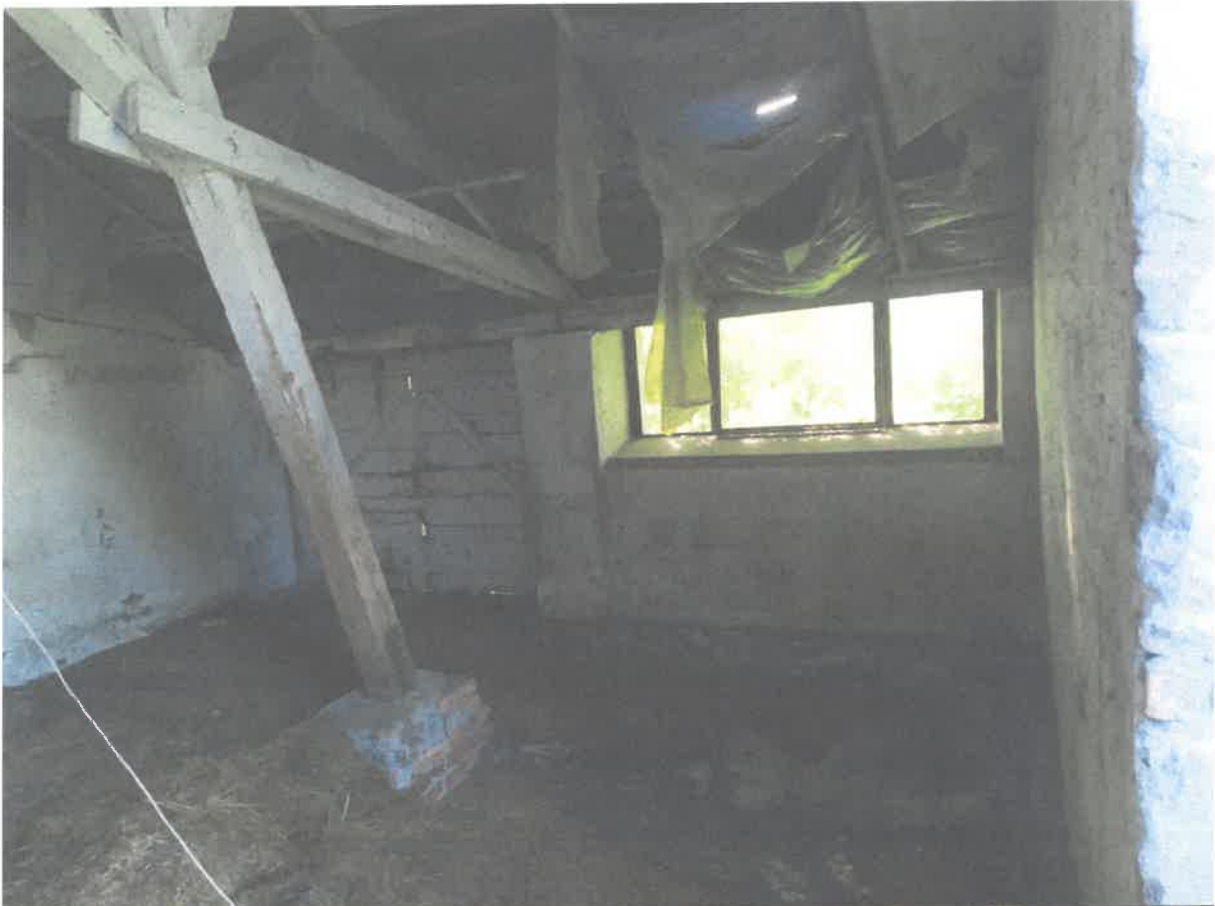
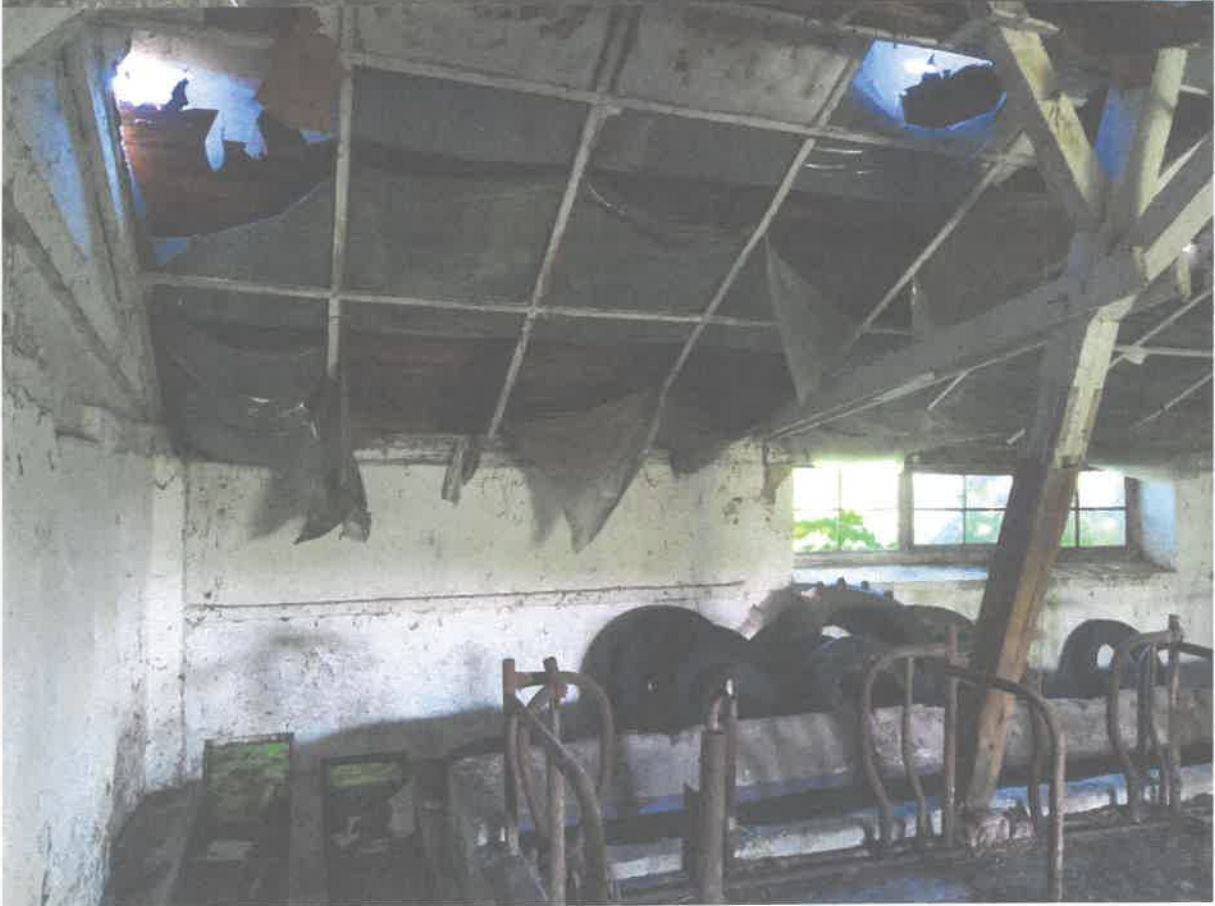
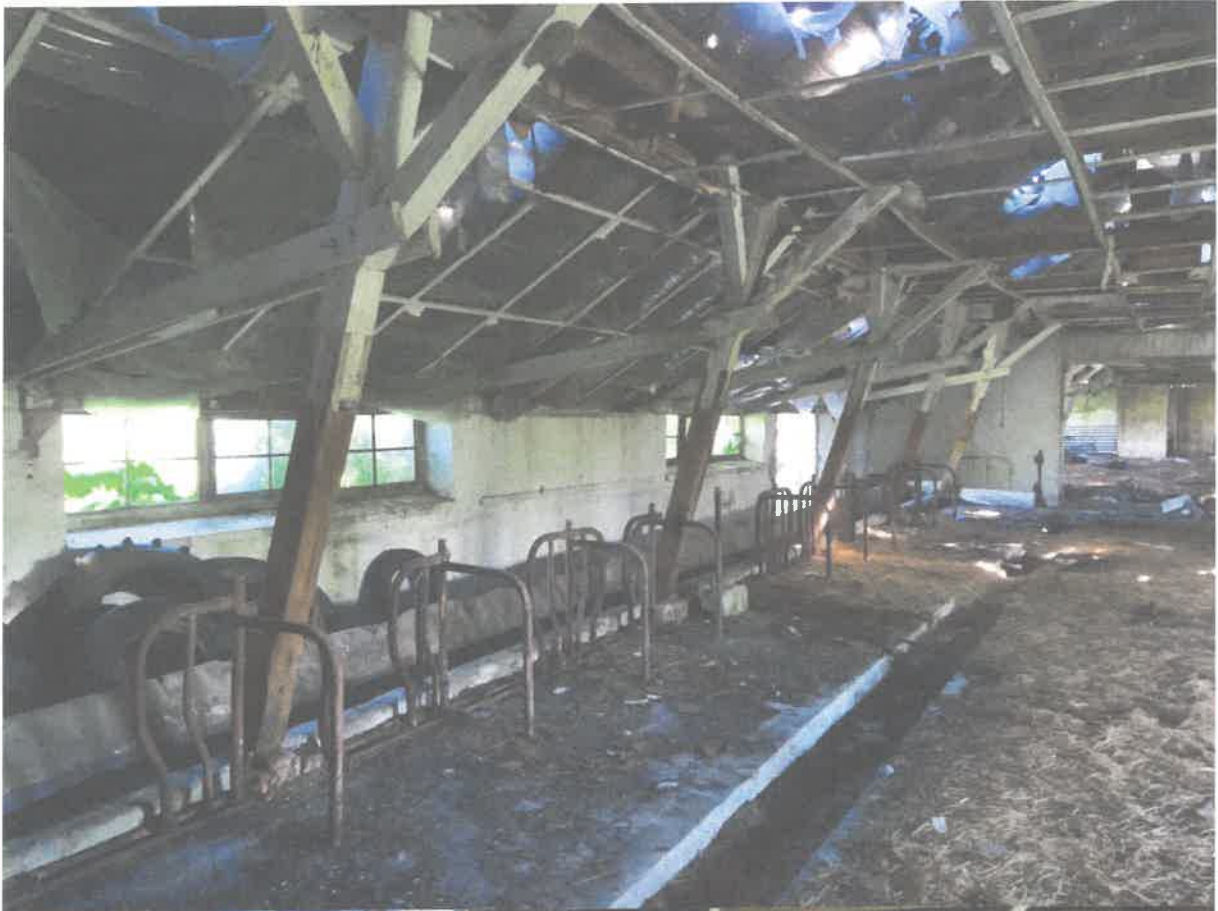
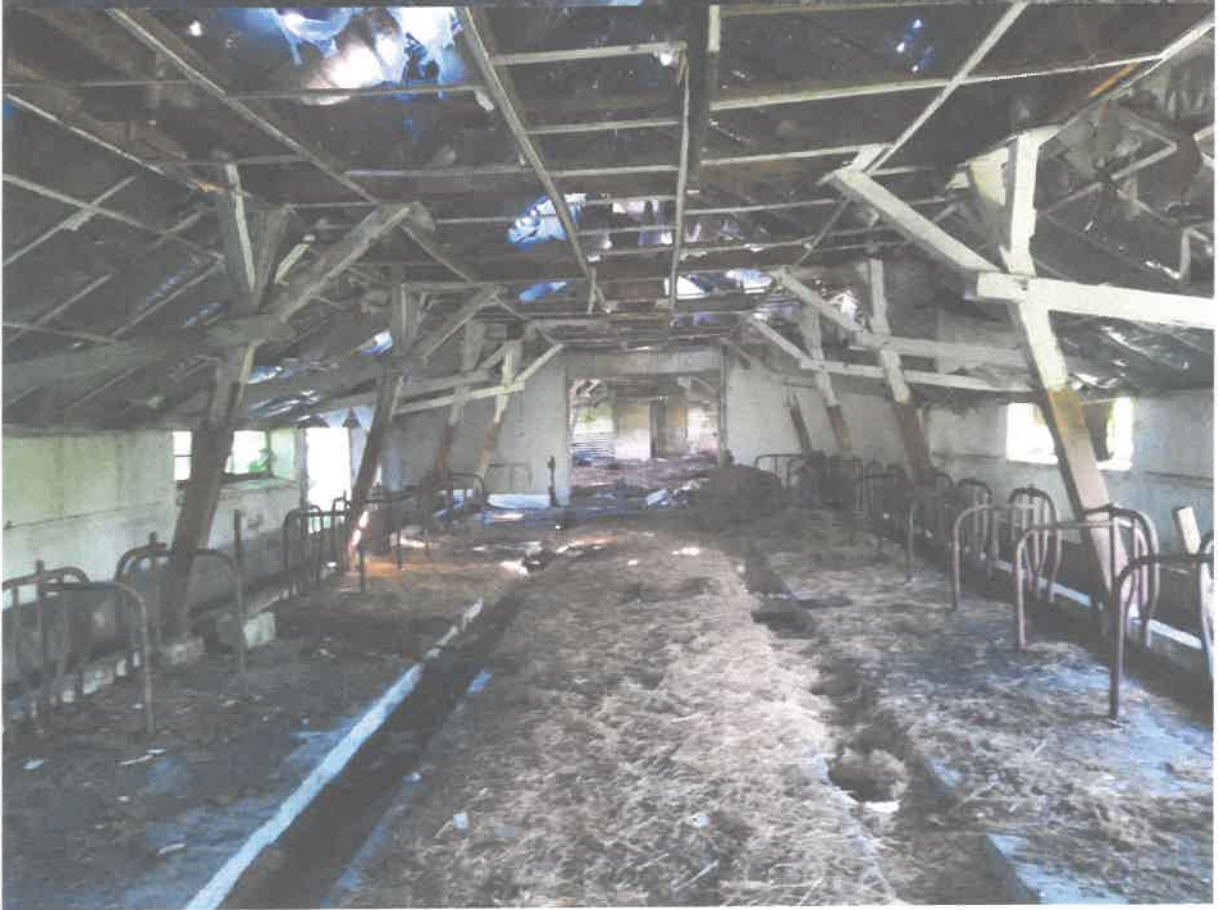
Dane ogólne	
Lokalizacja:	działka nr ewid. 126/21
Funkcja:	Obora, budynek produkcyjno-usługowy i gospodarczy dla rolnictwa. Budynek składowy w gospodarstwie rolnym. Wykonany w technologii tradycyjnej murowanej. Rok wzniesienia 1955r.
Podstawowe parametry	
Powierzchnia zabudowy	645 m ²
Kubatura	~2511 m ³
Długość	52,77m
Szerokość	11,70m (18,30m)
Wysokość	5,50m
Kondygnacje	jednokondygnacyjny
Konstrukcja	
Fundamenty budynku	Częściowo murowane z cegły pełnej, częściowo murowane z kamienia; głębokość posadowienia przyjęto jak dla strefy II: 1,0m.
Ściany	Murowane z cegły pełnej, obustronnie otynkowane, gr. 55cm.
Posadzka	Posadzka betonowa monolityczna śr. gr. 15cm.
Strop	---
Dach	Dach dwuspadowy, konstrukcja więźby drewniana nawowa, deskowanie pełne, przekrycie z płytek płaskich azbestowo-cementowych.
Instalacje	Zgodnie z informacją inwestora odcięte. Należy zachować ostrożność i upewnić się o odcięciu mediów.
Stolarka okienna i drzwiowa	Stolarka okienna drewniana, drzwi drewniane, wrota drewniane.

Pozostałe informacje	
Obiekt jest obecnie nieużytkowany, w stanie niezadowalającym. Obiekt objęty decyzją nr 72/11 Powiatowego Inspektora Nadzoru Budowlanego z dnia 3.08.2011r. Obiekt nie znajduje się w rejestrze zabytków oraz gminnej ewidencji zabytków.

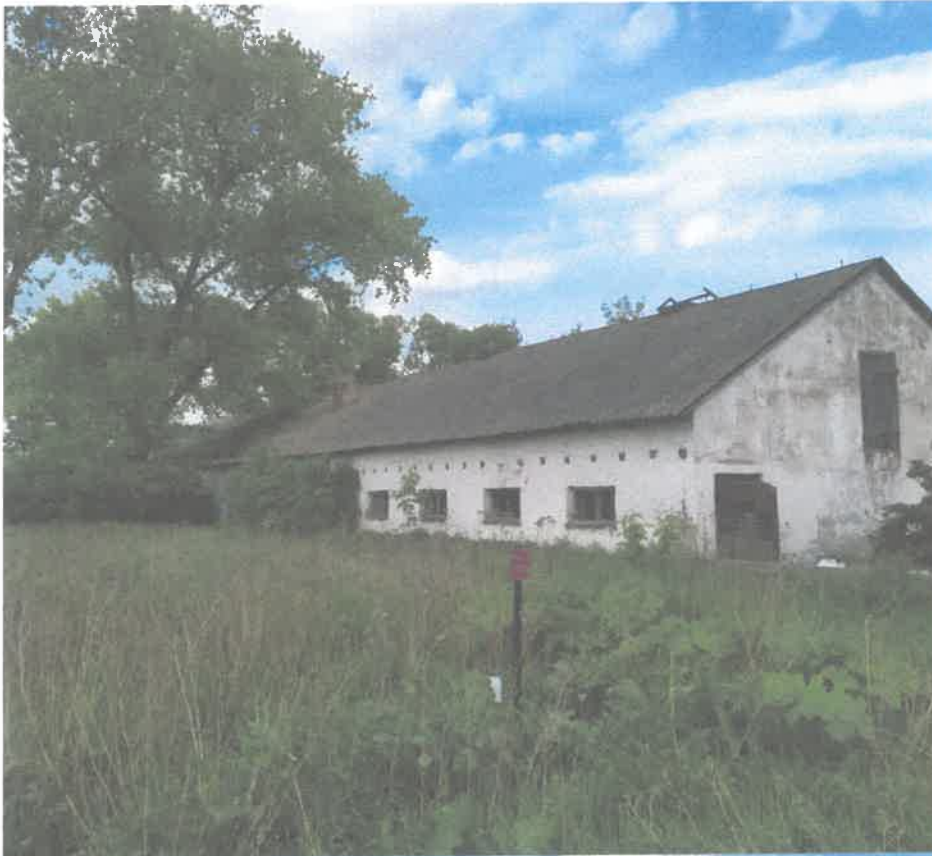
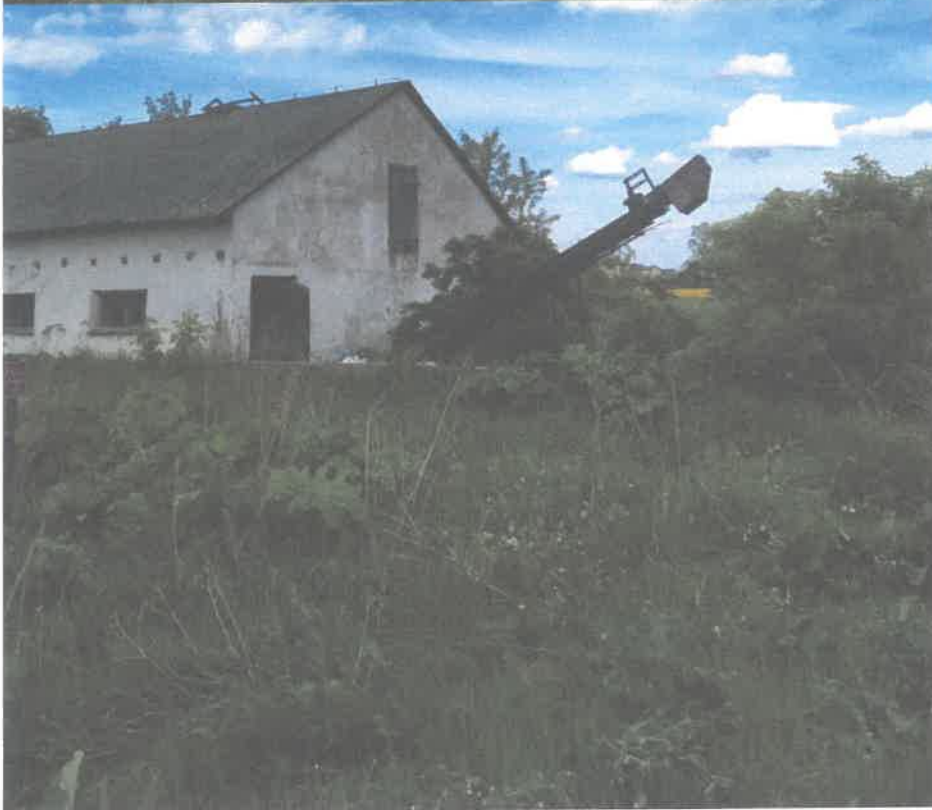
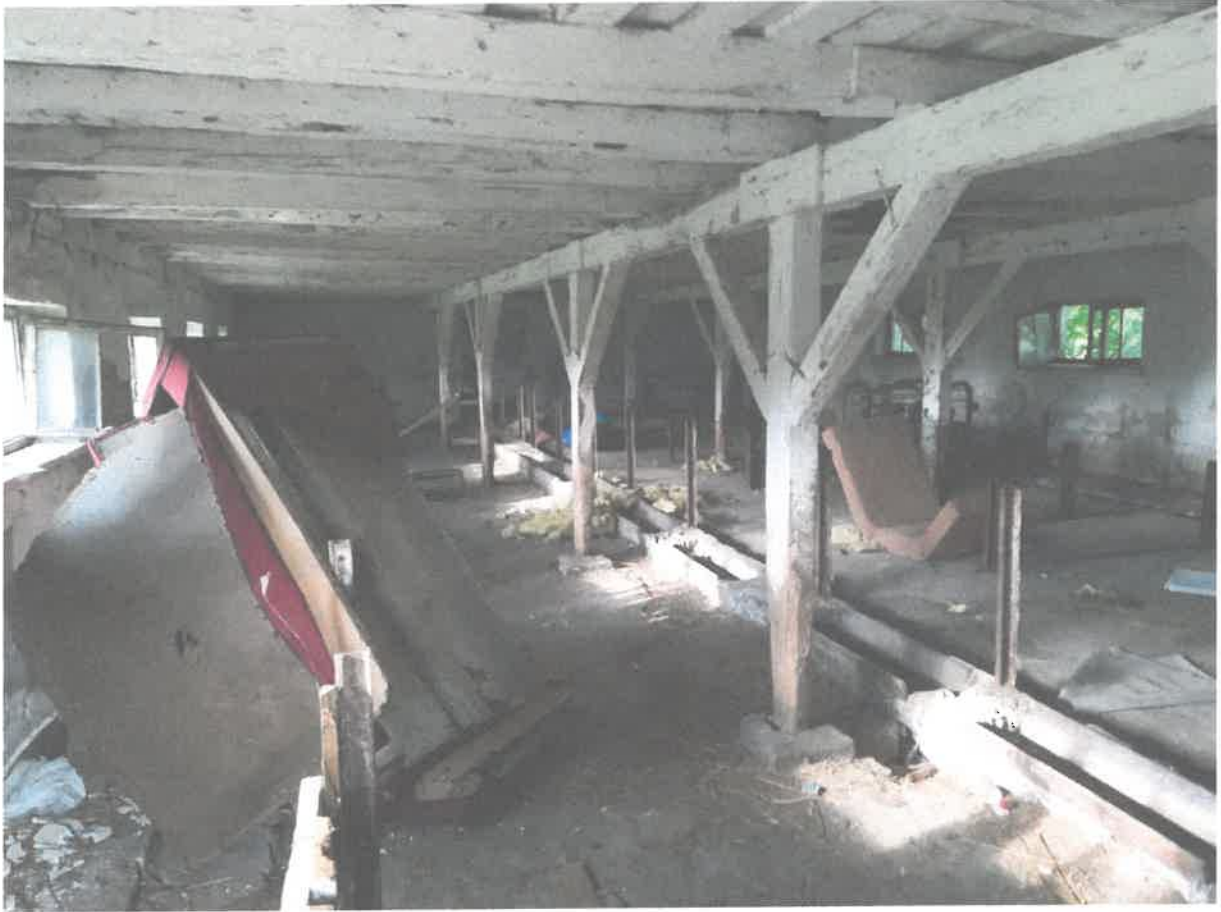
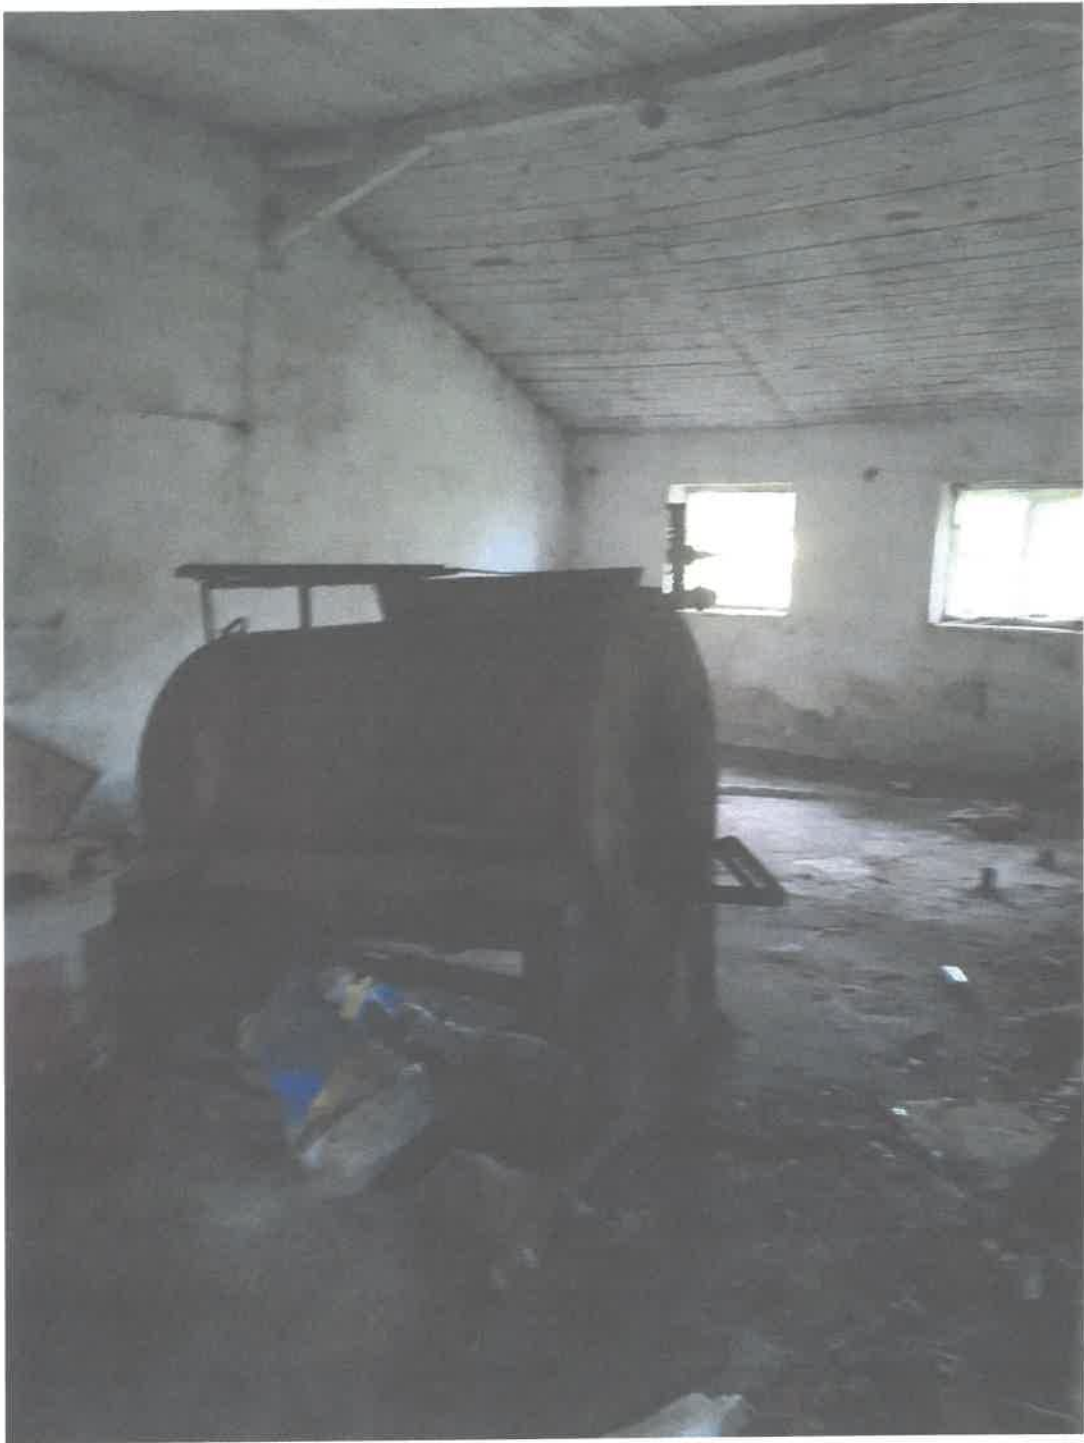
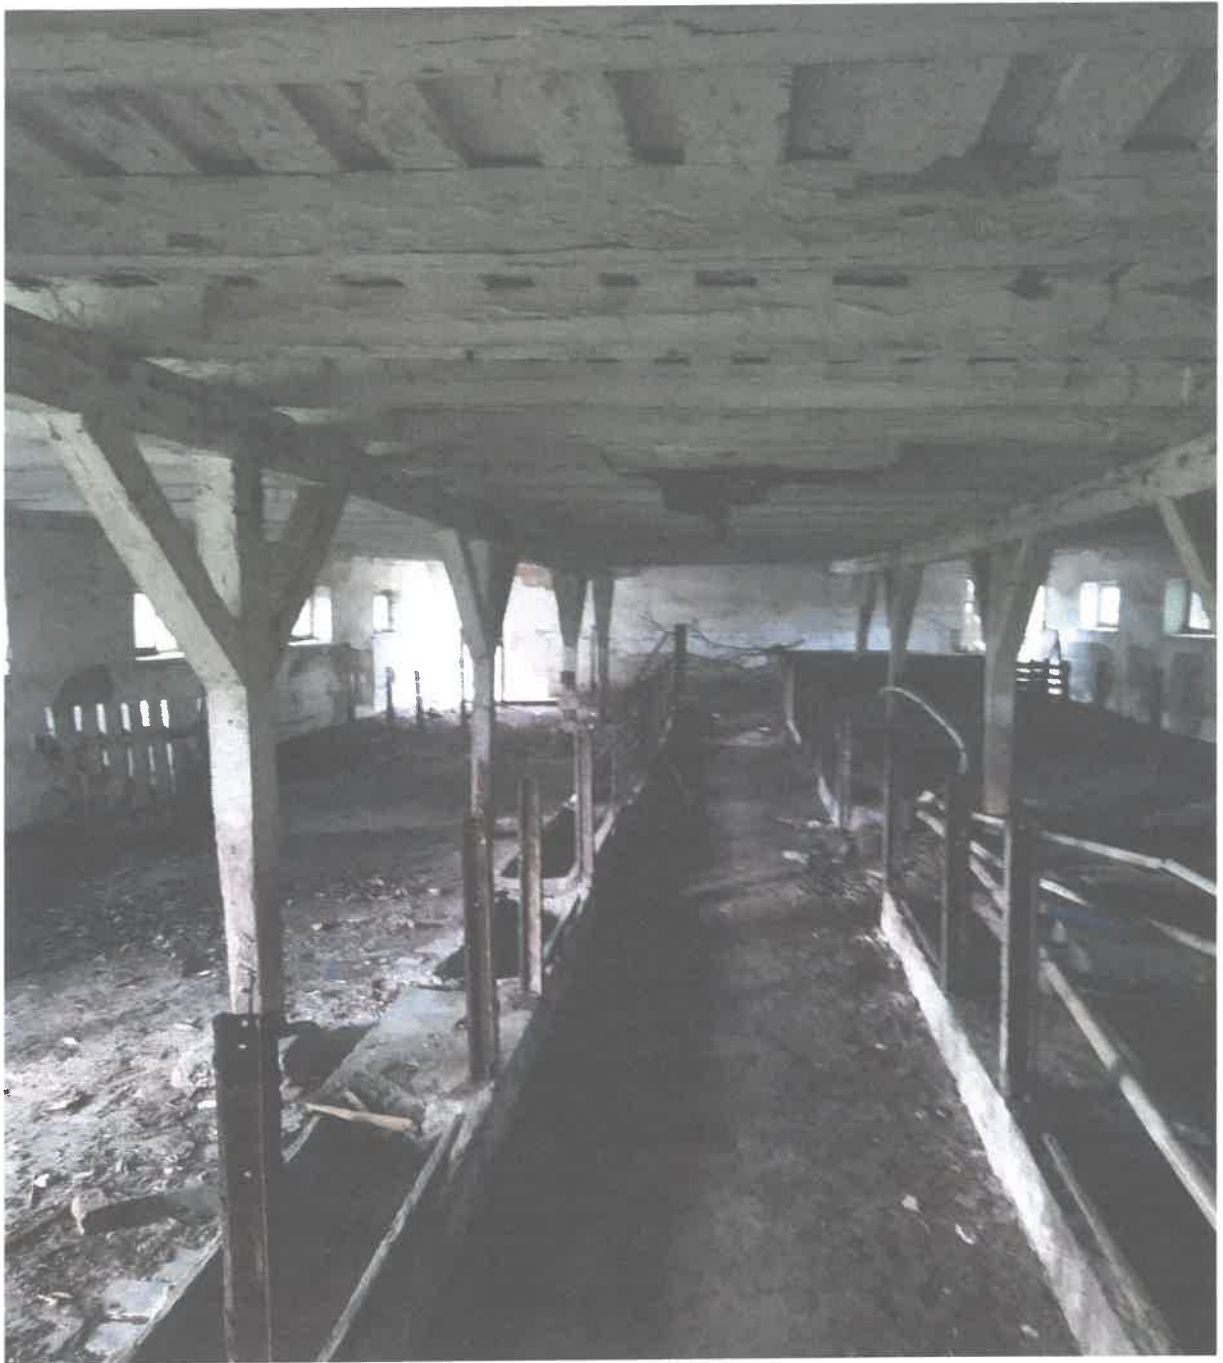
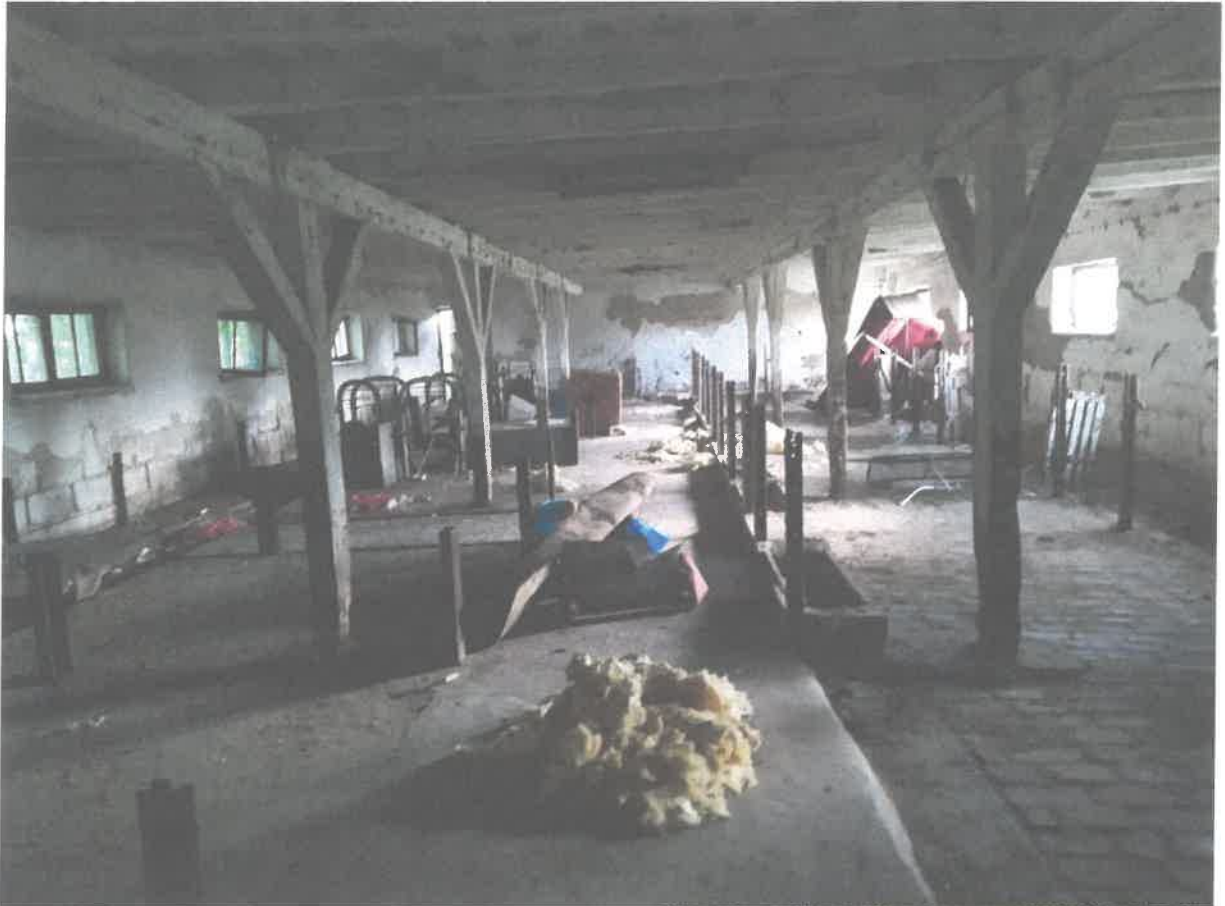
Dane ogólne	
Lokalizacja:	działka nr ewid. 126/21
Funkcja:	Chlewnia, budynek produkcyjno-usługowy i gospodarczy dla rolnictwa, parterowy wykonany w technologii tradycyjnej, murowanej. Budynek składowy dla rolnictwa. Rok wzniesienia 1955r.
Podstawowe parametry	
Powierzchnia zabudowy	427 m ²
Kubatura	~1927 m ³
Długość	42,00m
Szerokość	9,90m (13,45m)
Wysokość	6,10m
Kondygnacje	jednokondygnacyjny
Konstrukcja	
Fundamenty budynku	Murowane z cegły pełnej, głębokość posadowienia przyjęto jak dla strefy II: 1,0m. Nie stwierdzono podpiwniczenia.
Ściany	Murowane z głównie z pustaków żużlobetonowych, obustronnie otynkowane, gr. 50cm.
Posadzka	W 50% przyjęto posadzkę z cegły pełnej gr. 12,5 cm z podsypką. W 50% przyjęto posadzkę betonową monolityczną gr. śr. 15cm.
Strop	Strop z deski pełnego na zakład, oparty na belkach stropowych drewnianych 14cm x 14cm dł. 9,90m w ilości 50szt. Belki oparte na murze i podciągach belkowych drewnianych 20cmx12cm dł. 17,70m w ilości 4szt. Podciągi oparte na słupach drewnianych 20cmx12cm wys. 2,30m w ilości 16szt. z zastrzałami.

Dach	Płyty faliste azbestowo - cementowe na więźbie drewnianej.
Instalacje	Nie stwierdzono. Elektronenergetyczna odcięta. Nie wyklucza się istnienia niezainwentaryzowanych sieci.

Należy zachować ostrożność przy rozbiórce, tak aby nie uszkodzić istniejących. W razie potrzeb zabezpieczyć.
Stolarka okienna i drzwiowa	Okienna drewniana, drzwiowa drewniana.
Pozostałe informacje	
<p>Obiekt objęty decyzją nr 73/11 Powiatowego Inspektora Nadzoru Budowlanego z dnia 3.08.2011r.</p> <p>Obiekt nie znajduje się w rejestrze zabytków oraz gminnej ewidencji zabytków.</p>

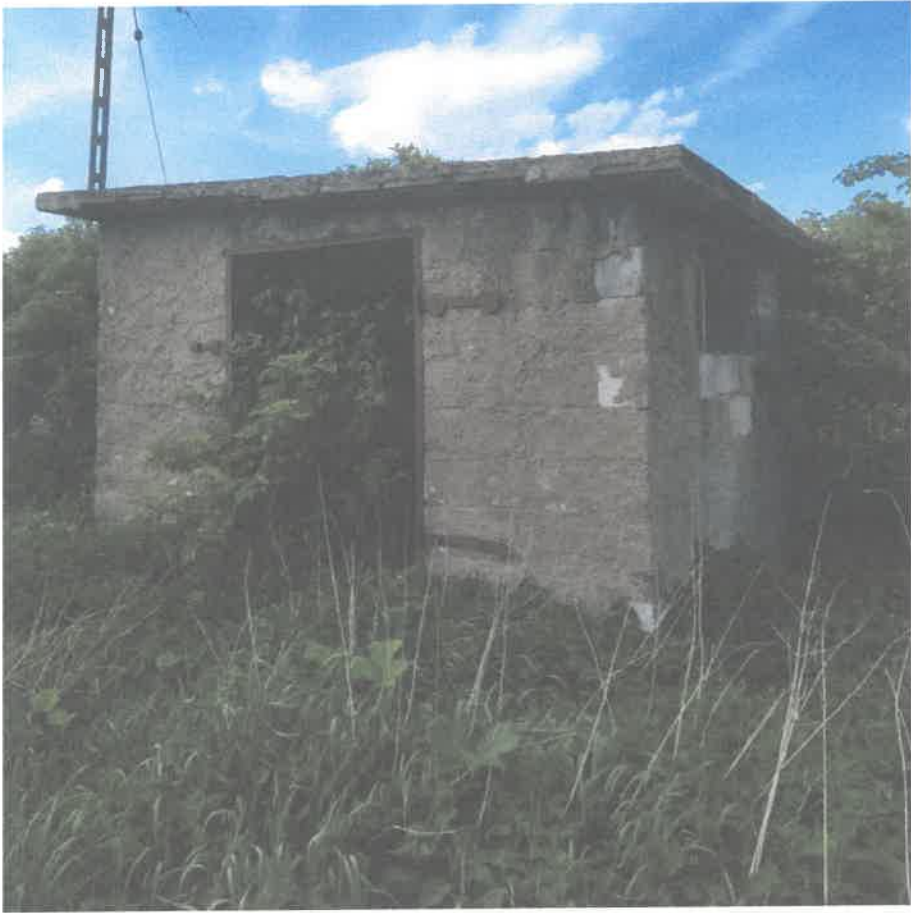
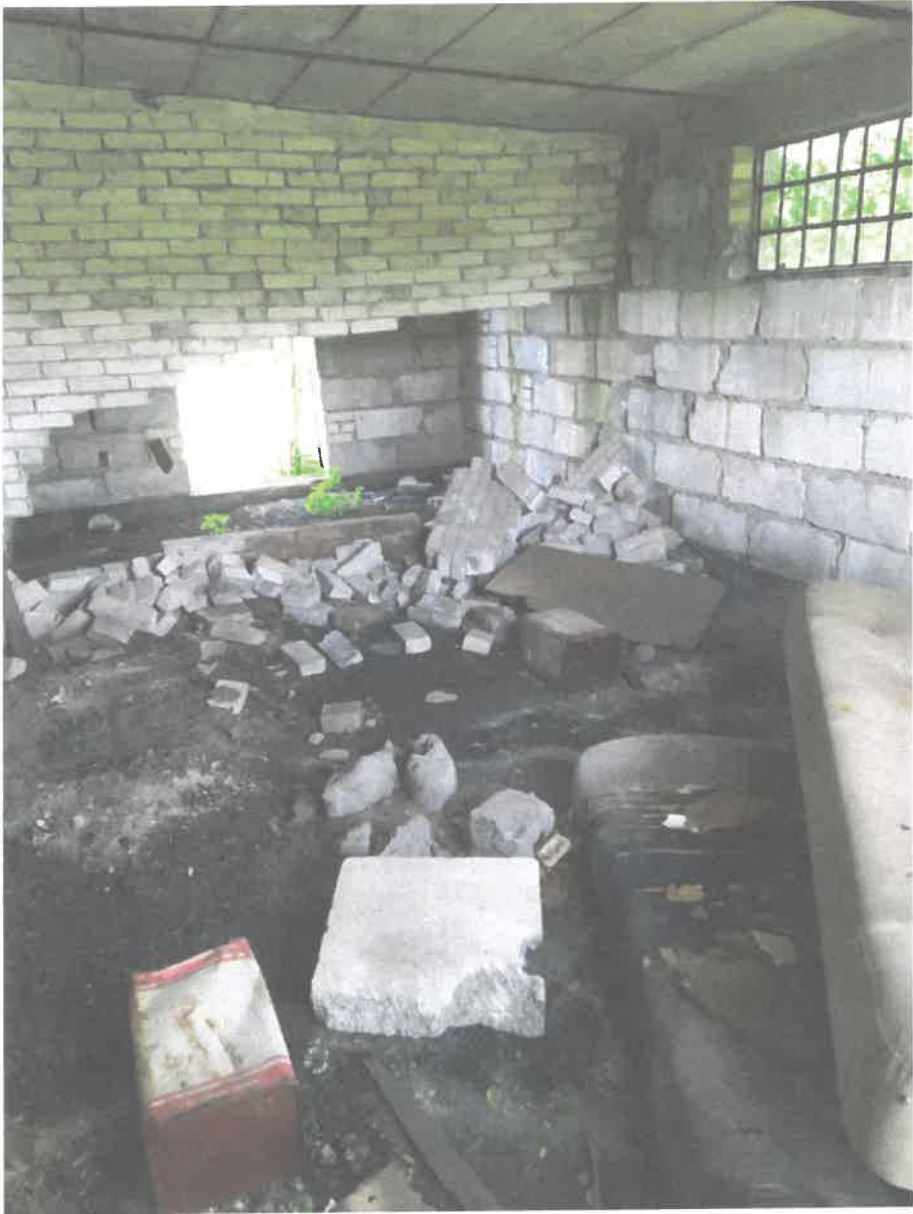
Dane ogólne	
Lokalizacja:	działka nr ewid. 126/21
Funkcja:	Rok wzniesienia 1955r. Gospodarczy.
Podstawowe parametry	
Powierzchnia zabudowy	32,00 m ²
Kubatura	~70 m ³
Długość	8,00 m
Szerokość	3,90 m
Wysokość	2,35 m
Kondygnacje	jednokondygnacyjny
Konstrukcja	
Fundamenty budynku	Monolityczne, szer. 30cm, głębokość posadowienia przyjęto 1,0m oraz ponad poziom gruntu średnio 0,6m.
Ściany	Murowane z pustaka gazobetonowego lekkiego oraz cegły pełnej, gr.: 25cm, obustronnie otynkowane obrzutką.
Posadzka	Podsypka z gruntu zagęszczalnego (średnio -0,1m od fundamentu).
Stropodach	Stropodach: Płyty betonowe prefabrykowane oparte na kształtowniku IPE100 (8,1kg/m) - 6szt. dł. 4,50m każdy. Izolowany masą bitumiczną.
Instalacje	Nie stwierdzono. Elektronenergetyczna odcięta. Nie wyklucza się istnienia niezainwentaryzowanych sieci. Należy zachować ostrożność przy rozbiórce, tak aby nie uszkodzić istniejących. W razie potrzeb zabezpieczyć.

Stolarka okienna i drzwiowa	Stolarka okienna - stalowa szprosowa, częściowo oszklona Stolarka drzwiowa - brak, pozostały okucia metalowe.
Pozostałe informacje	
Obiekt nie ujawniony w ewidencji gruntów i budynków. Obiekt objęty decyzją nr 72/11 Powiatowego Inspektora Nadzoru Budowlanego z dnia 3.08.2011r.

Obiekt nie znajduje się w rejestrze zabytków oraz gminnej ewidencji zabytków.
Stwierdzono w bezpośrednim sąsiedztwie obiektu (do 5m) zakrzaczenia o niskiej gęstości oraz nagromadzone odpady typu: cegły, gruz, kamienie, opony. W budynku ok.1m³ odpadów.

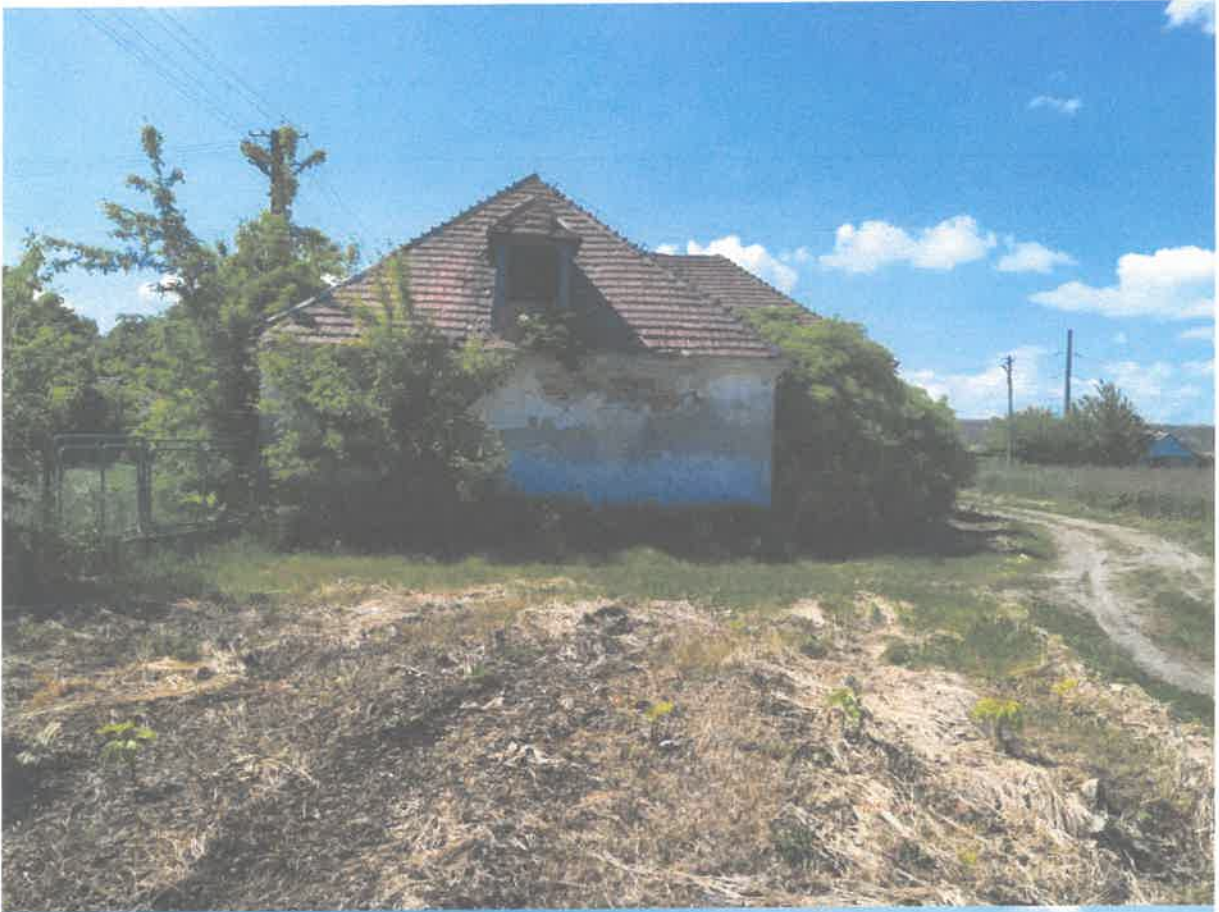
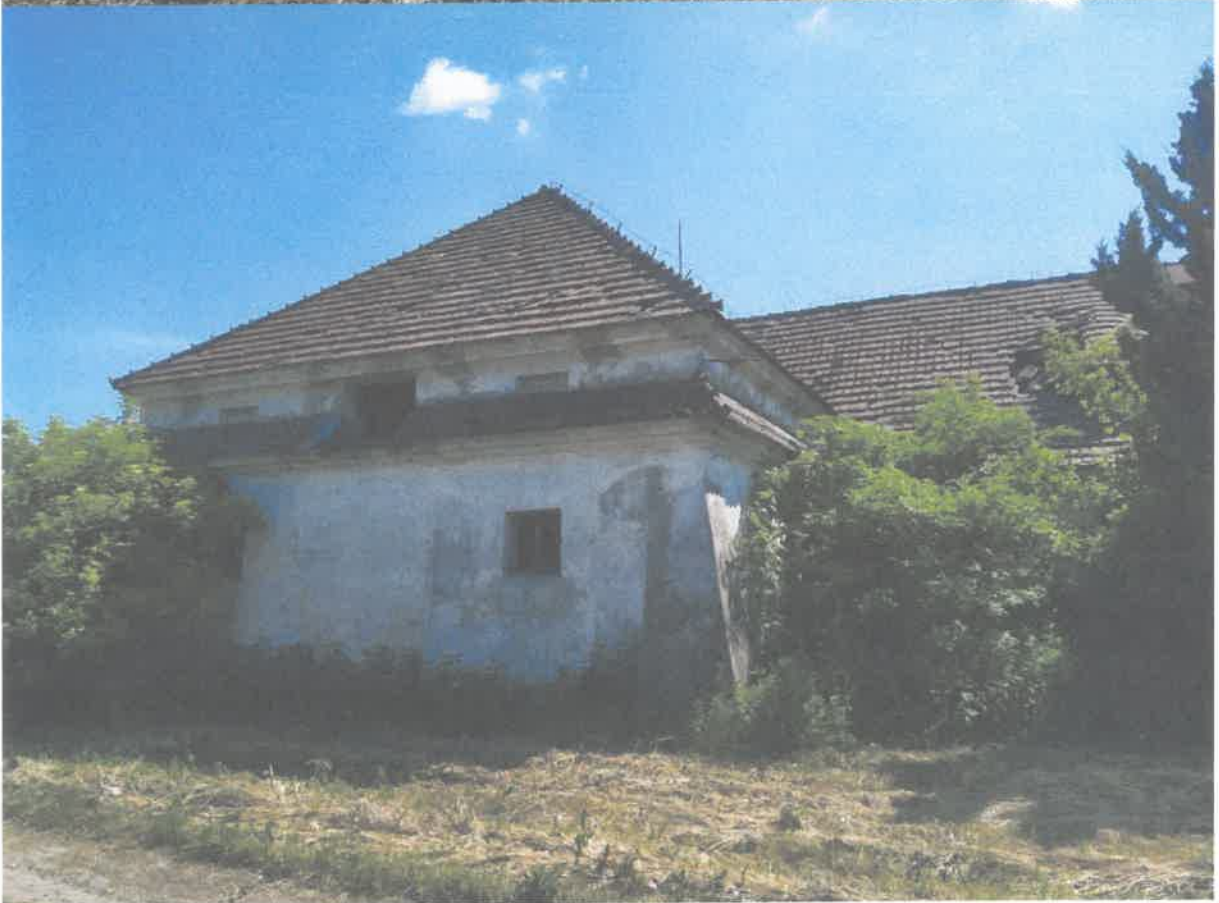
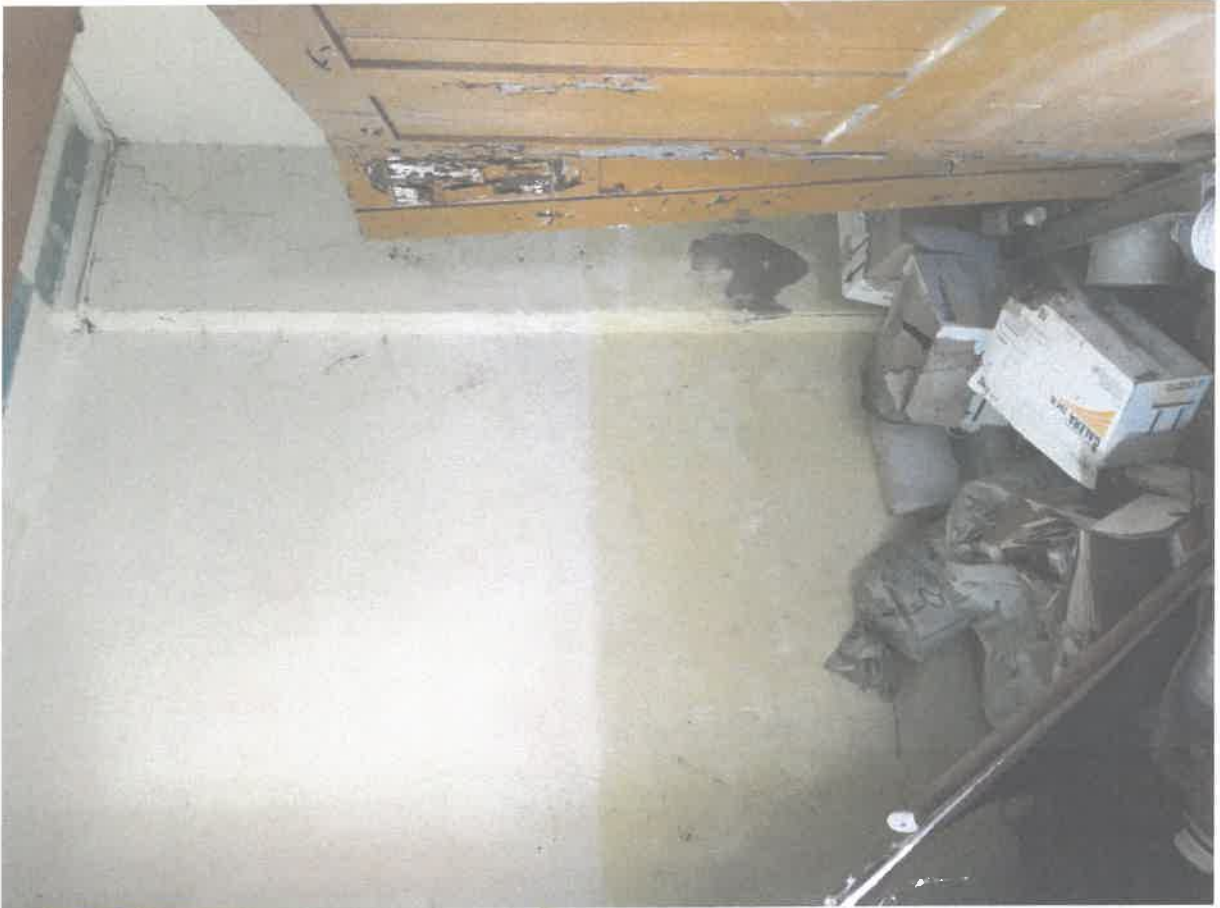
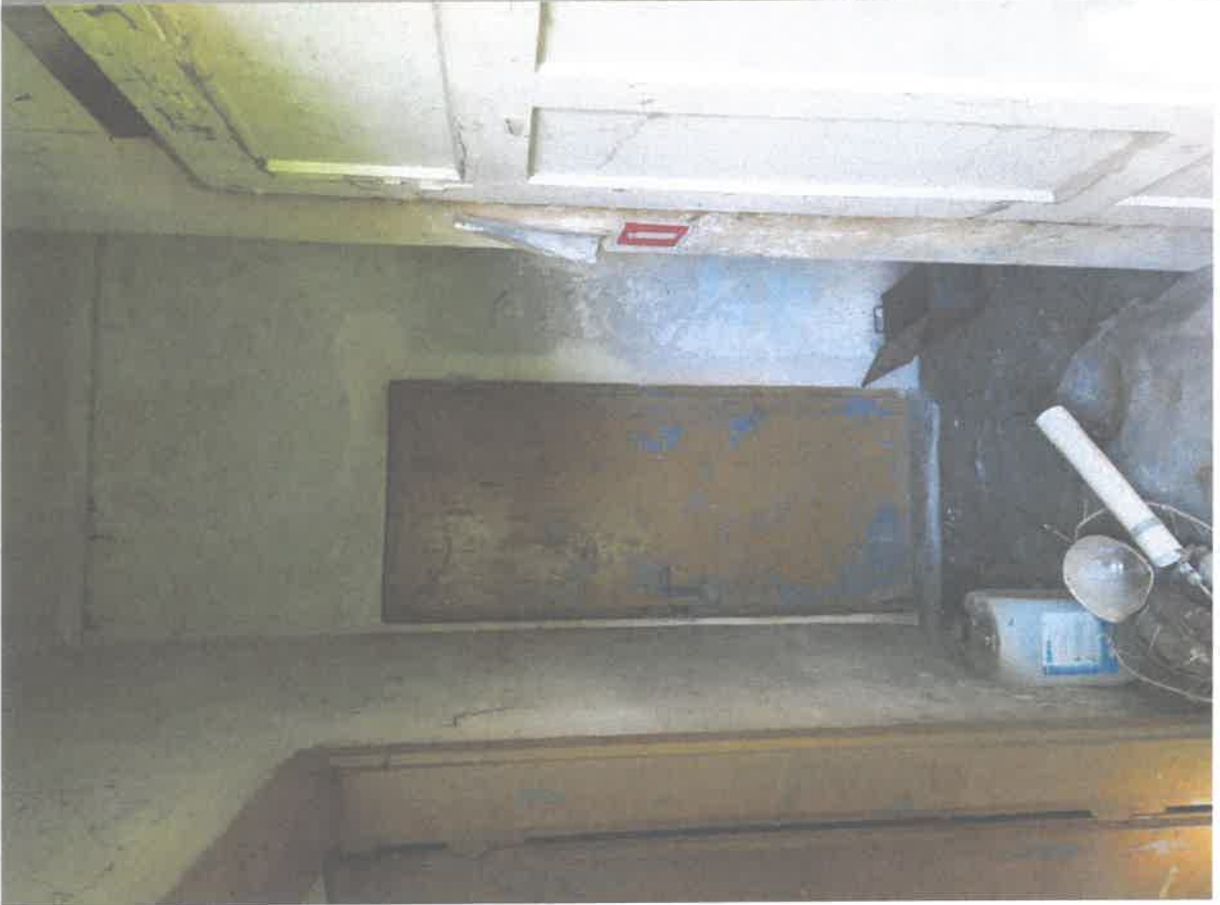
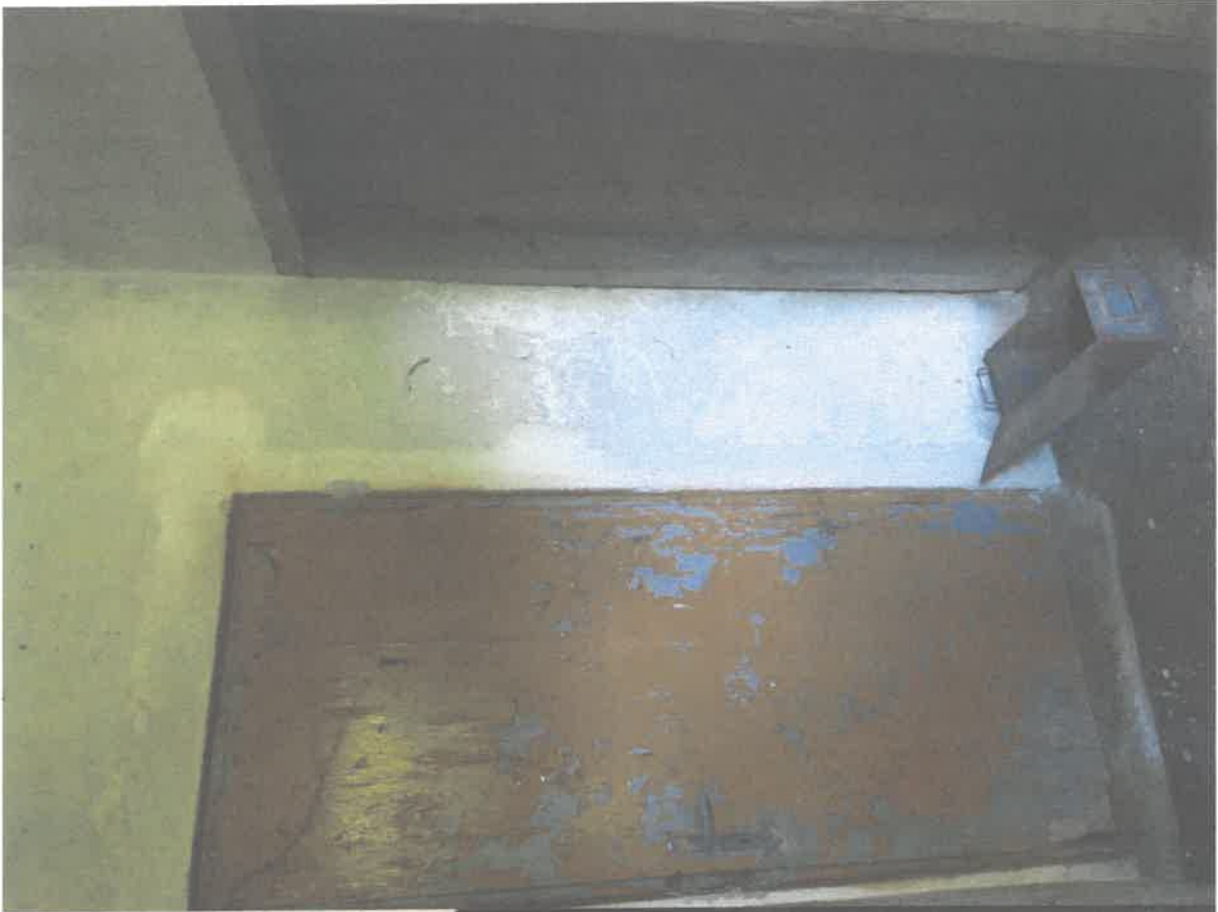
Dane ogólne	
Lokalizacja:	działka nr ewid. 126/22
Funkcja:	Magazyn, zbiorniki, silosy i budynki magazynowe. Budynek składowy w gospodarstwie rolnym. Rok wzniesienia 1955r.
Podstawowe parametry	
Powierzchnia zabudowy	335 m ²
Kubatura	~1919 m ³
Długość	16,80 m
Szerokość	29,80 m
Wysokość	7,85 m
Kondygnacje	jednokondygnacyjny z poddaszem (strychem) i częściowym podpiwniczeniem
Konstrukcja	
Fundamenty budynku	Murowane z cegły pełnej, głębokość posadowienia przyjęto jak dla strefy II: 1,0m.
Ściany	Murowane z cegły pełnej, obustronnie otynkowane, zewnętrzne gr. 60cm, wewnętrzne od 15cm do 50cm.
Posadzka	Nad częścią niepodpiwniczoną betonowa, gr. przyj. 15cm. Nad częścią podpiwniczoną z desek na legarach.
Strop	Konstrukcja z belek drewnianych. Gr. przekr. stropu 40cm. Przekrój stropu: - spód (sufity poziomego pierwszego) z desek drewnianych otynkowane na siatce stalowej lub obłożone płytą pilśniową - w środkowej części druga warstwa desek wierzchnia warstwa stropu (podłoga strychu) deski drewniane pokryte płytą pilśniową

Dach	Dachówka ceramiczna układana w koronkę na więźbie drewnianej.
Instalacje	Elektronenergetyczna odcięta zgodnie z informacjami od

<p>inwestora, lecz przyłącze dochodzi do obiektu. Należy odciąć na sąsiadującym słupie. Nie wyklucza się istnienia niezainwentaryzowanych sieci.</p> <p>Należy zachować ostrożność przy rozbiórce, tak aby nie uszkodzić istniejących. W razie potrzeb zabezpieczyć.</p>
Stolarka okienna i drzwiowa	<p>Stolarka okienna: drewniana</p> <p>Stolarka drzwiowa: drewniana</p>
Pozostałe informacje	
<p>Obiekt objęty decyzją nr 71/11 Powiatowego Inspektora Nadzoru Budowlanego z dnia 3.08.2011r. Obiekt nie znajduje się w rejestrze zabytków oraz gminnej ewidencji zabytków.</p> <p>Budynek częściowo podpiwniczony. Wys. od stropu do gruntu ~1,60m.</p> <p>Strop podpiwniczenia łukowy z cegieł pełnych na belkach stalowych (strop Kleina).</p> <p>Uwaga: fundamenty częściowo uszkodzone, grozi zawaleniem, zachować ostrożność. W podpiwniczeniu zlokalizowana rura doprowadzająca wodę do obiektu.</p>
