3.4. Opis stanu istniejącego obiektu „Budynek nr 1”

3.5. Opis stanu istniejącego obiektu „Budynek nr 2”

3.6. Opis stanu istniejącego obiektu „Budynek nr 3”

3.7. Opis stanu istniejącego obiektu „Budynek nr 4”

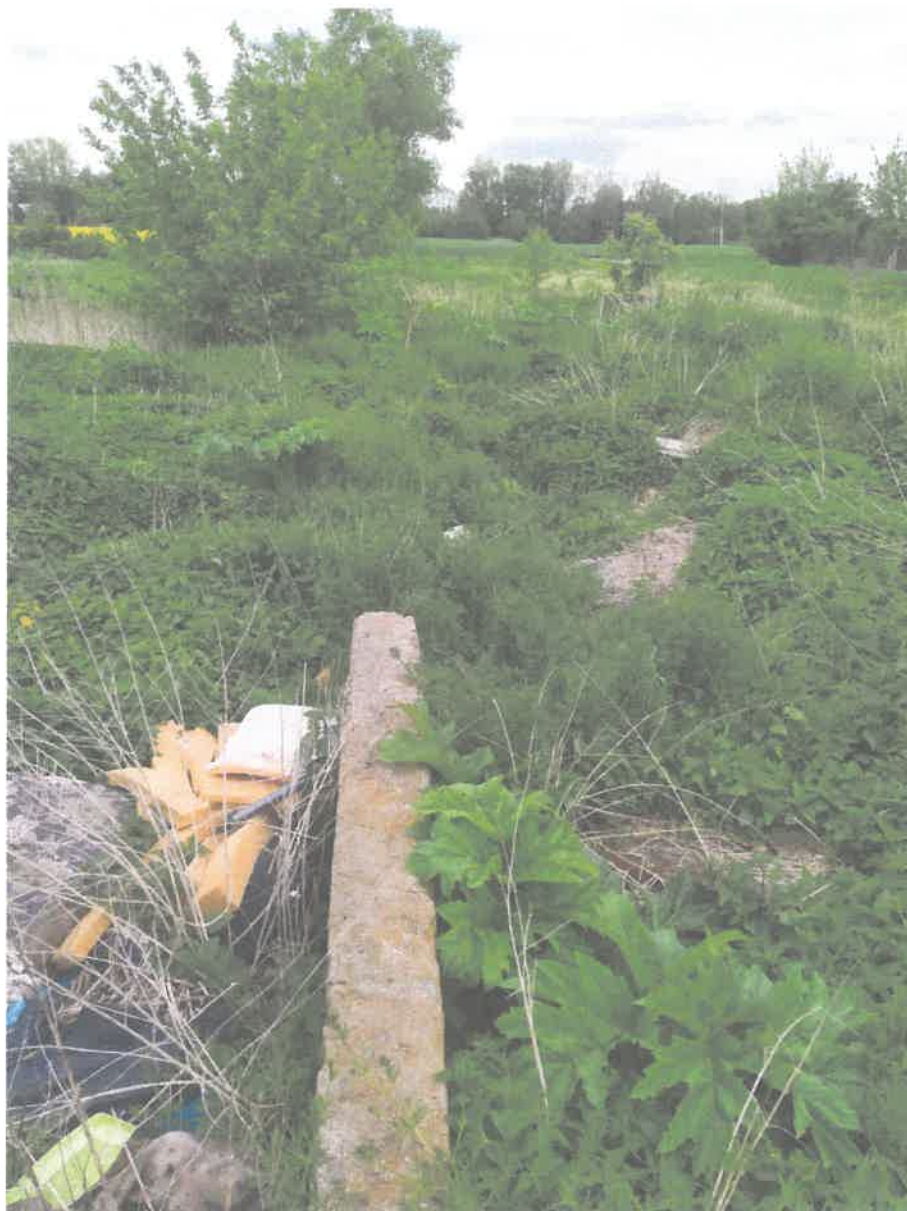
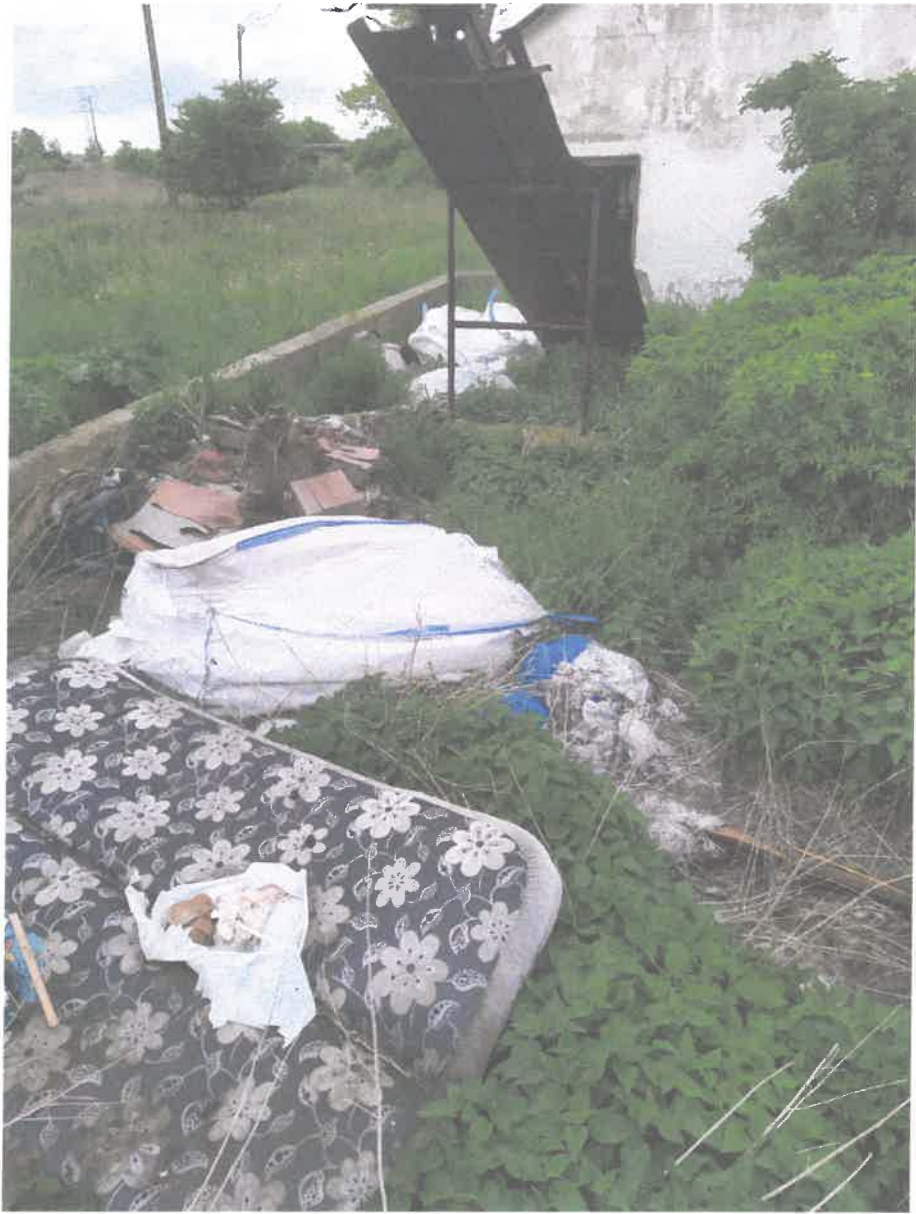
Dane ogólne	
Lokalizacja:	działka nr ewid. 126/22
Funkcja:	Silos. Rok wzniesienia 1955r.
Podstawowe parametry	
Powierzchnia zabudowy	--- m ²
Kubatura	--- m ³
Długość	--- m
Szerokość	--- m
Wysokość	--- m
Kondygnacje	---
Konstrukcja	
Fundamenty budynku	Częściowo mur oporowy / fundament.
Ściany	---
Posadzka	---
Strop	---
Dach	---
Instalacje	---
Stolarka okienna i drzwiowa	---
Pozostałe informacje	
<p>Nie stwierdzono istnienia silosu, jedynie pozostałości: mur/fundament oraz odpadów wielogabarytowych.</p> <p>Obiekt nie ujawniony w ewidencji gruntów i budynków.</p> <p>Obiekt objęty decyzją nr 72/11 Powiatowego Inspektora Nadzoru Budowlanego z dnia 3.08.2011r.</p> <p>Obiekt nie znajduje się w rejestrze zabytków oraz gminnej ewidencji zabytków.</p>
