TERMOMODERNIZACJA BUDYNKU INTERNATU ZESPOŁU SZKÓŁ OGÓLNOKSZTAŁCĄCYCH NR 2

PROJEKT WYKONAWCZY

BUDYNEK ZAMIESZKANIA ZBIOROWEGO

66-400 Gorzów Wlkp. ul. Woskowa 3b,
działka nr ewid. 580 (Id dz.: 086101_0010/580)

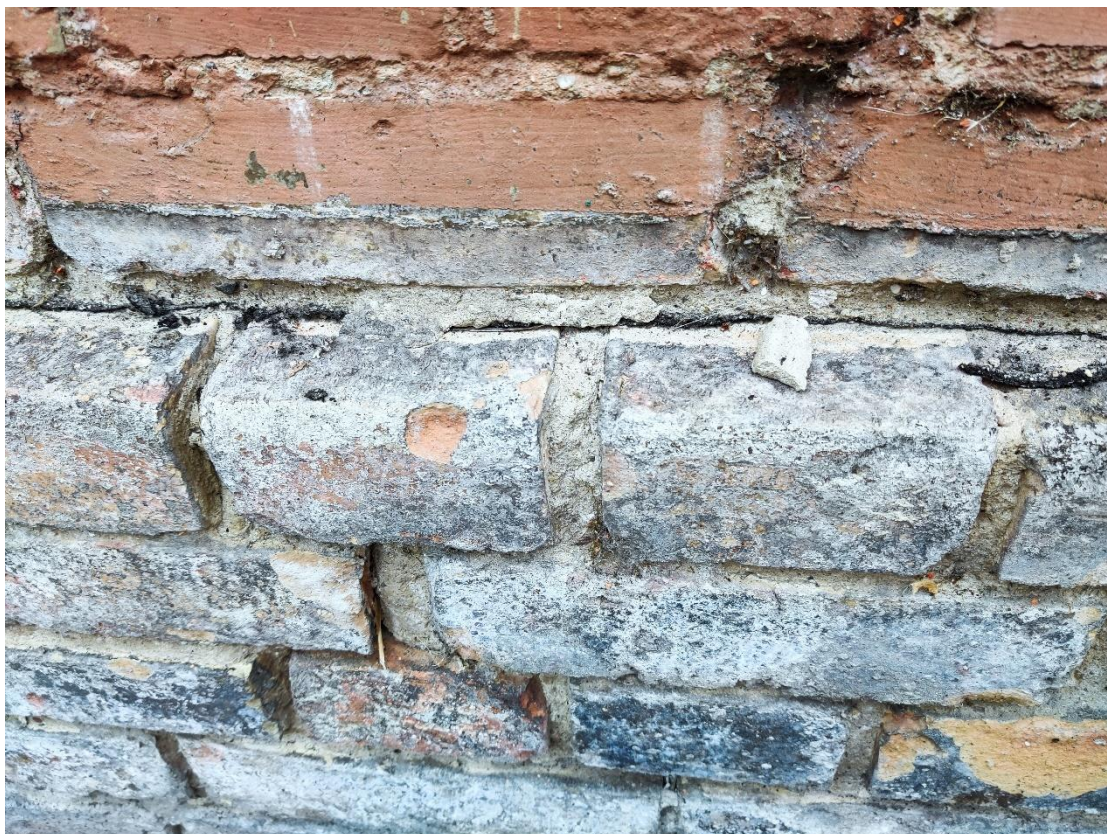
Fot. 19 Izolacja przeciwwilgociowa (papa asfaltowa w poziomie 0).

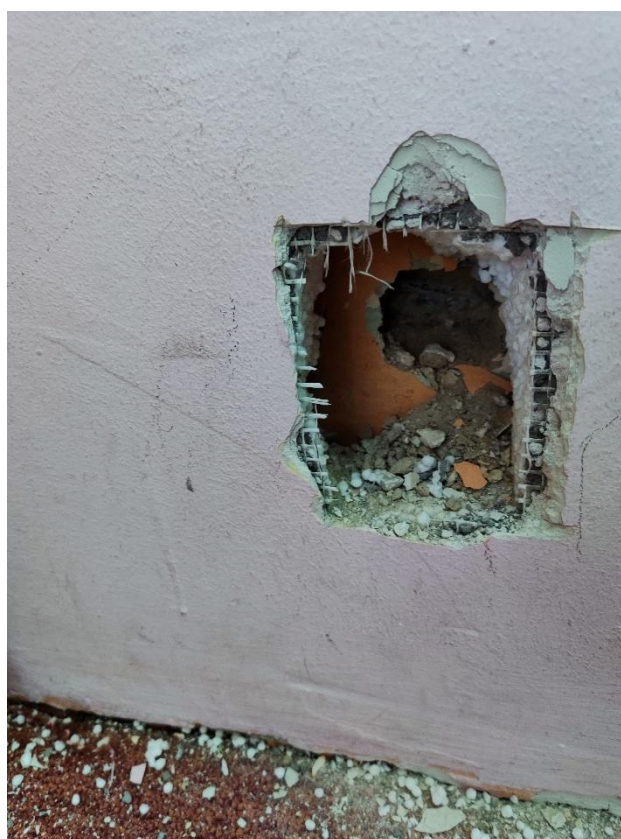
Fot. 20 Odkrywka nr 7 - wewnętrzne docieplenie dachu mansardowego.

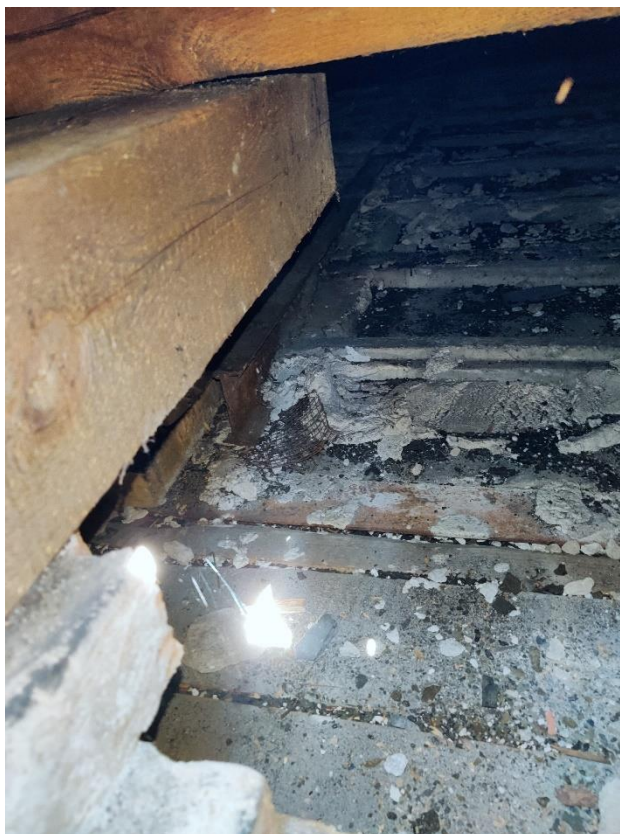
Fot. 23 Odkrywka nr 8 – stropodach nad kuchnią (przestrzeń pomiędzy sufitem i przekryciem).

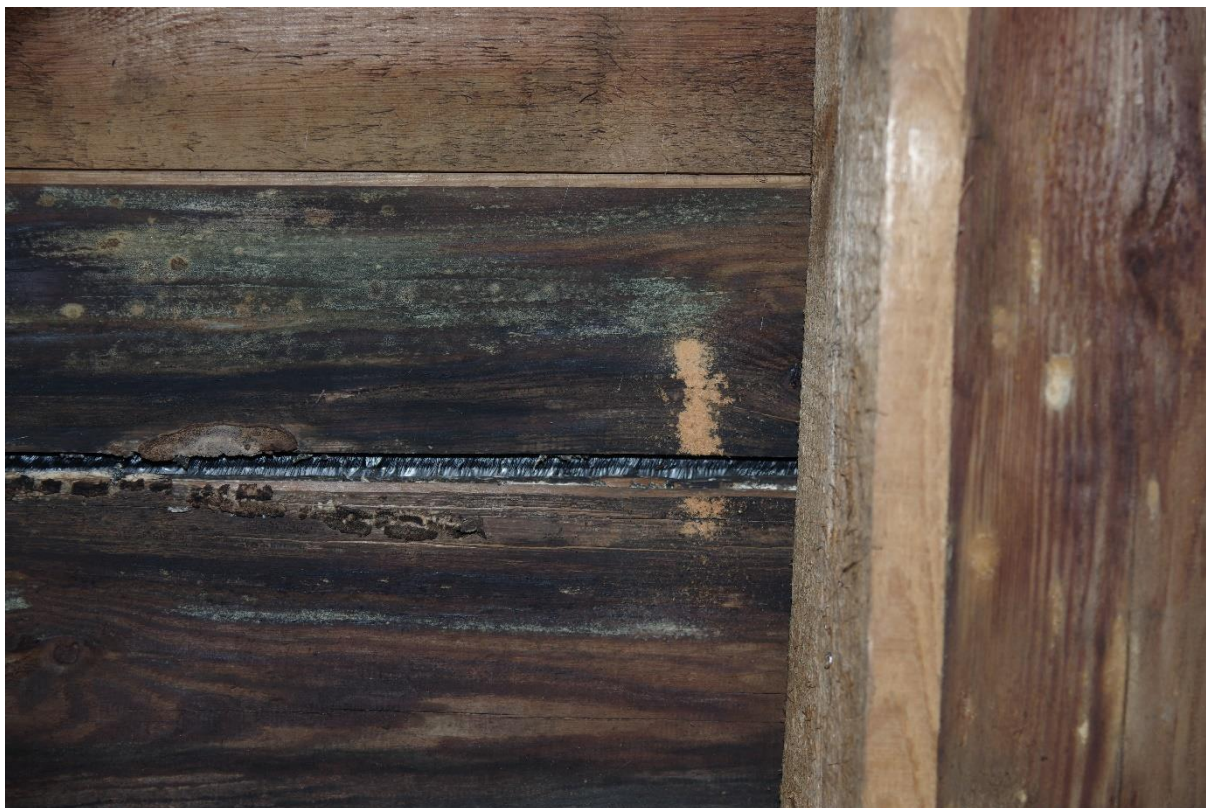
Zidentyfikowany w obiekcie grzyb należy do grupy wyodrębnionej ze względu na mechanizm degradacji i jego intensywność: grupa II – grzyby pojawiające się przy wysokich wilgotnościach podłoża wywołujące silną i rozległą degradację podłoża. Rodzaj zagrzybienia występujący na budynku typu gniazdowego (lokalny) – porażenie występuje lokalnie, w miejscach zwiększonego zawilgocenia podłoża spowodowanego przeciekami pokrycia. Pod względem intensywności procesów rozwojowych grzybów stwierdzono na obiekcie proces aktywny – występuje świeża grzybnia, zachodzi proces degradacji podłoża – stan taki występuje w miejscach narażonych na zawilgocenie.

- tynki zewnętrzne ze znacznymi ubytkami, z licznymi odspojeniami, stan techniczny określono jako awaryjny.
- więźba dachowa i pokrycie dachowe – zaobserwowano rozwój zagrzybienia, stan techniczny określono jako ogólnie zadowalający, lokalnie zły;

Fot. 27 Rozwój grzyba – widoczna grzybnia i owocnik na dolnej powierzchni deskowania.

- więźba dachowa i deskowanie pod pokryciem dachowym – zalecane prace odgrzybiające, impregnacja. Ponadto zaleca się wymianę uszkodzonych desek (po usunięciu pokrycia papowego w miejscach projektowanych dociepleń);

Uszkodzone, porażone drewno usunąć i zutylizować. Nie dopuszczać do kontaktu z drewnem zdrowym. Drewno powinno zostać ociosane do zdrowego oraz oczyszczone za pomocą szczotek drucianych. Cała więźba powinna zostać poddana impregnacji poprzez aplikację 10% roztworu (z preparatu zawierającego 44g kwasu borowego i 8g alkilu (C12-16)-chlorku dimetylobenzyloamonu w 100g środka).
