Ekspertyza przyrodnicza budynku:

Przedszkole Miejskie nr 29

termomodernizacja budynków przedszkola

styczeń 2024r.

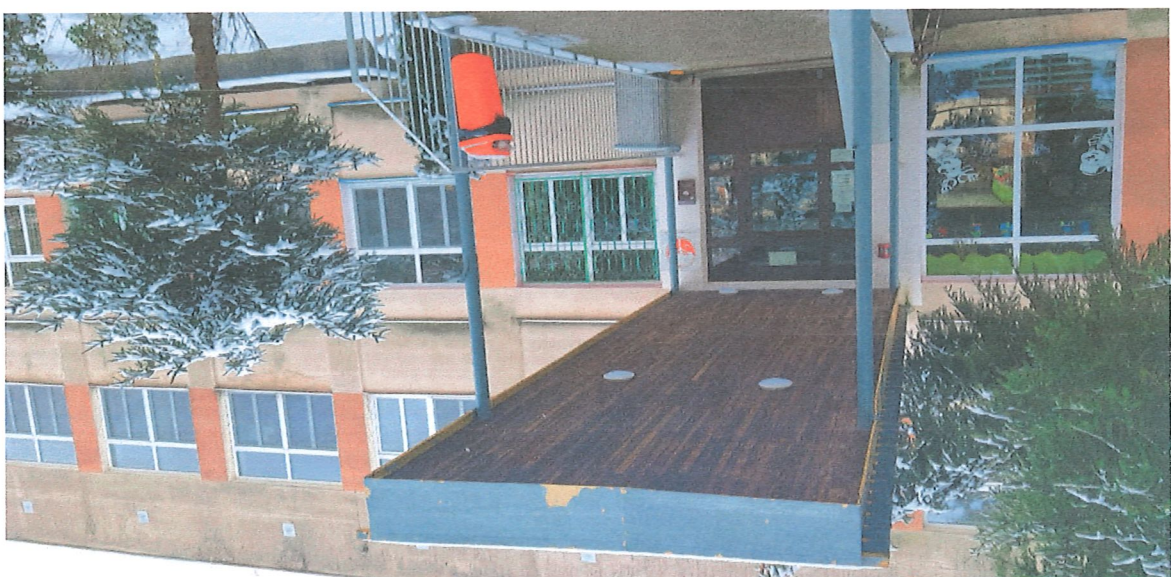
**Fot. Nr 1. Elewacja frontalna budynku z wejściem głównym – widok od północy.**

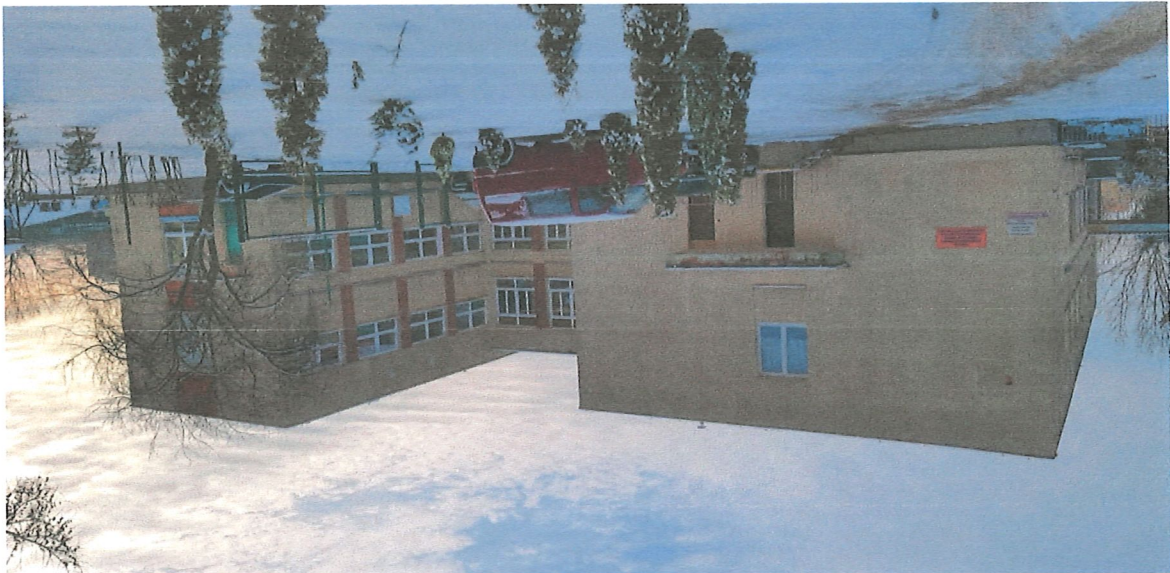
**Fot. Nr 2. Elewacja budynku od strony zachodniej. Widoczne dwie bryły obiektu oraz łącznik.**

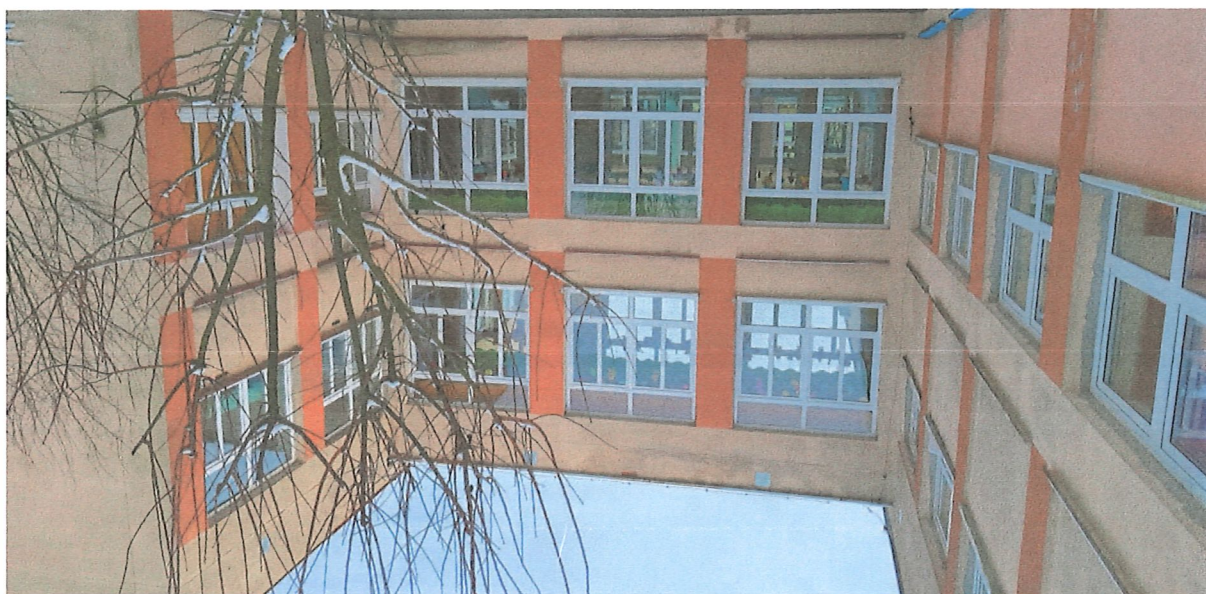
Fot. Nr 3. Elewacja od strony wschodniej – widok na łącznik między dwoma bryłami przedszkola.

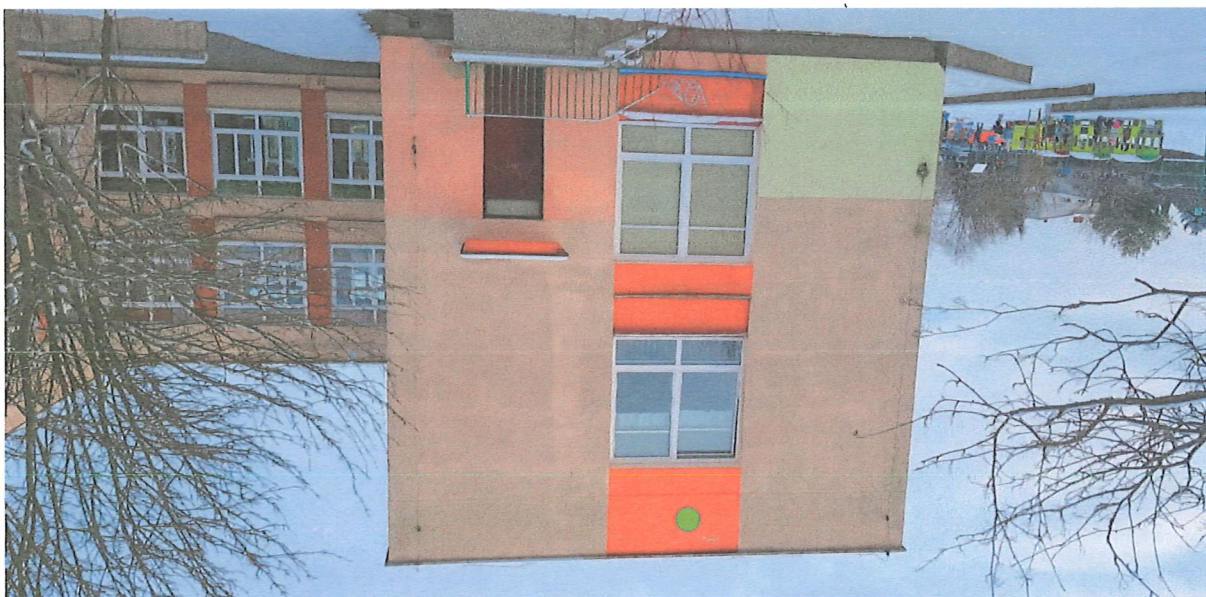
Fot. Nr 4. Elewacja od strony wschodniej, widoczny fragment łącznika. Zielony okrąg wskazuje miejsce montażu budki dla wróbli.

Minimalną formą kompensacji za zniszczone siedliska realne i potencjalne, będzie montaż 2 budek typu A dla wróbli – montaż w miejscach wskazanym na fotografiach oraz rzucie budynków na podkładzie ortofotomapy.

Budki należy montować w miejscach wskazanych na zdjęciach oraz ortofotomapie z rzutem pionowym kompleksu budynków. Zastosowanie budek z trocinobetonu znacząco przedłuża ich żywotność, co wpływa na dłuższe zachowanie efektu istnienia siedlisk zastępczych, kompensujących uszczelnienie budynku w czasie remontu i zniszczenie siedlisk pierwotnych.

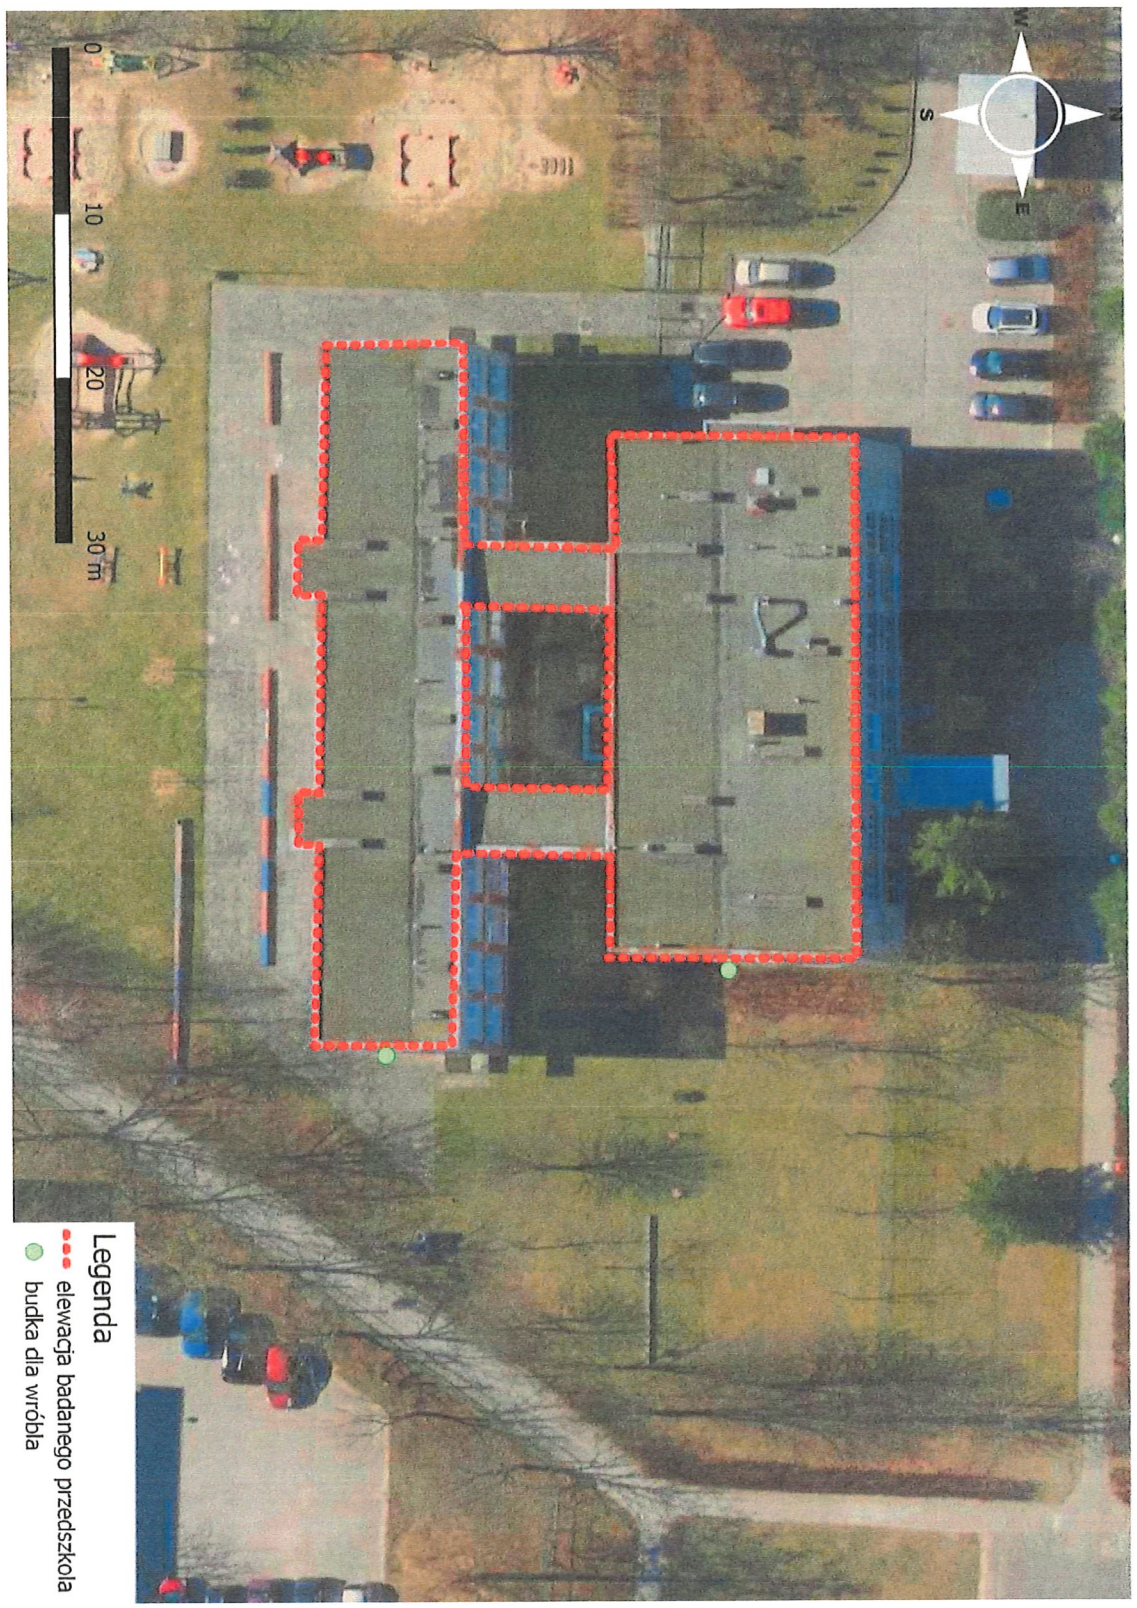
Mapa nr 1. Widok budynków przedszkola na ortofotomapie wraz z zaznaczonymi budkami dla poszczególnych gatunków – w ramach przewidzianej kompensacji przyrodniczej.
