Ekspertyza przyrodnicza budynków
Zespołu Szkół Gastronomicznych
im. Febronii Gajewskiej-Karamać
ul. Okólna 35, 66-400
Gorzów Wlkp.

Rodzaj planowanych prac:
termomodernizacja budynków

styczeń 2024r.

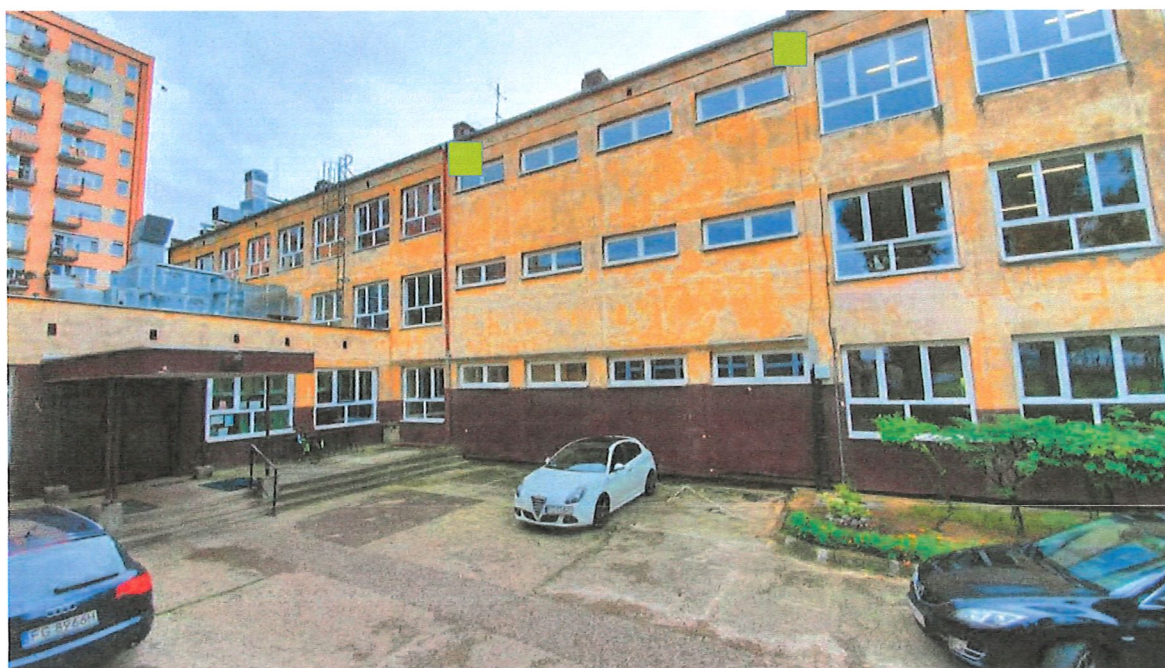
Fot. Nr 3. Elewacja budynku od strony parkingu – wystawa północna. Zielone kwadraty wskazują miejsca planowanego montażu budek dla wróbli.

Minimalną formą kompensacji, będzie montaż 15 budek typu J – dla jerzyków oraz 6 budek typu A dla wróbli – montaż w miejscach wskazanym na fotografiach oraz rzucie budynku na podkładzie ortofotomapy.

- budki dla wróbli (typu A, średnica otworu wlotowego 33mm) – 6 szt.
- budki dla jerzyków (typy J) – 15 szt.

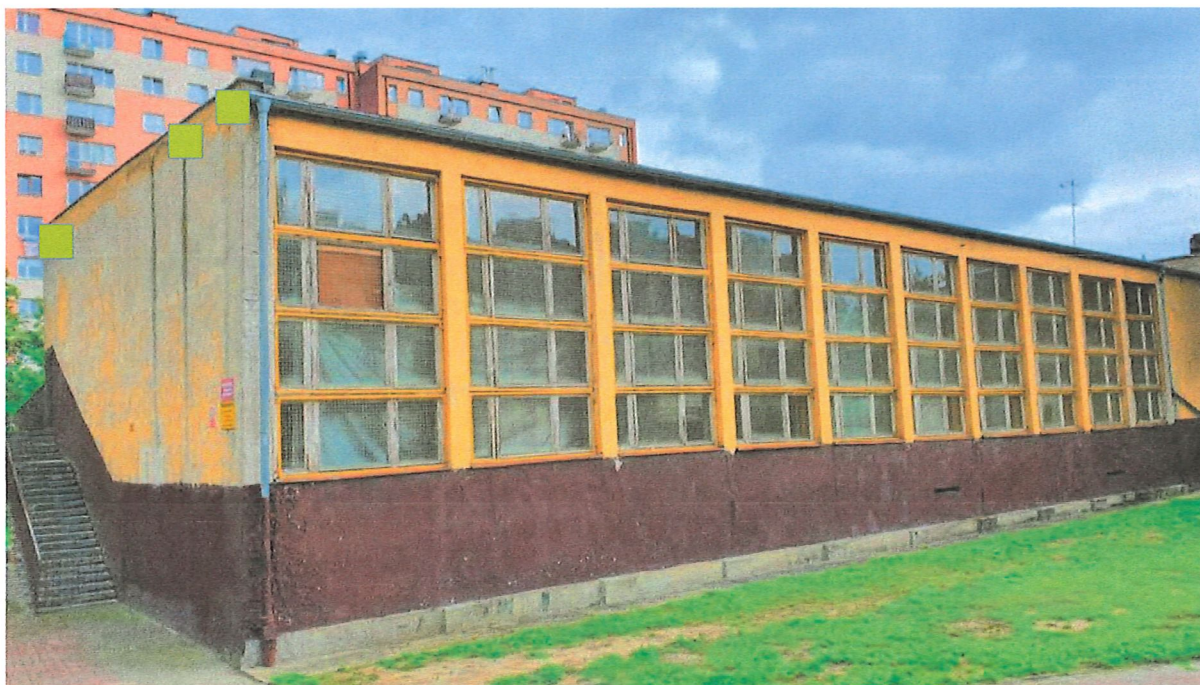
Fot. Nr 4. Budynek sali gimnastycznej – elewacja północna i zachodnia. Zielone prostokąty wskazują miejsca planowanego montażu budek dla wróbli.

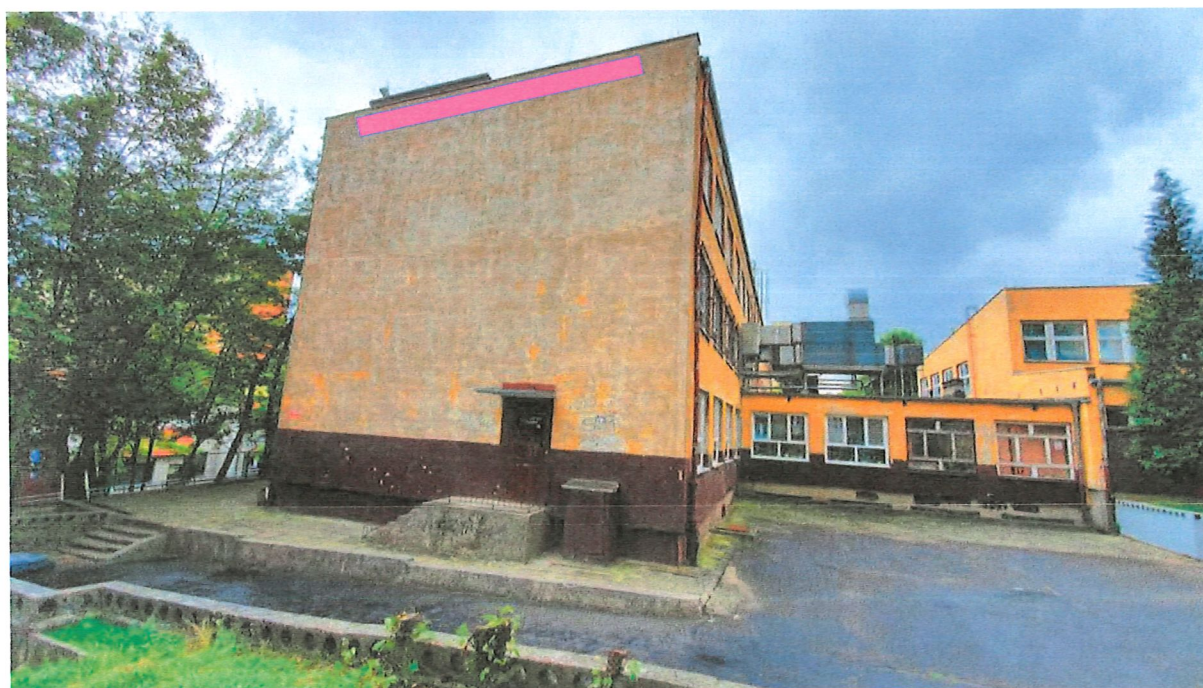
Fot. Nr 5. Budynek główny Zespołu Szkół – elewacja od strony wschodniej. Różowa linia wskazuje miejsca planowanego montażu budek dla jerzyków- 15szt.

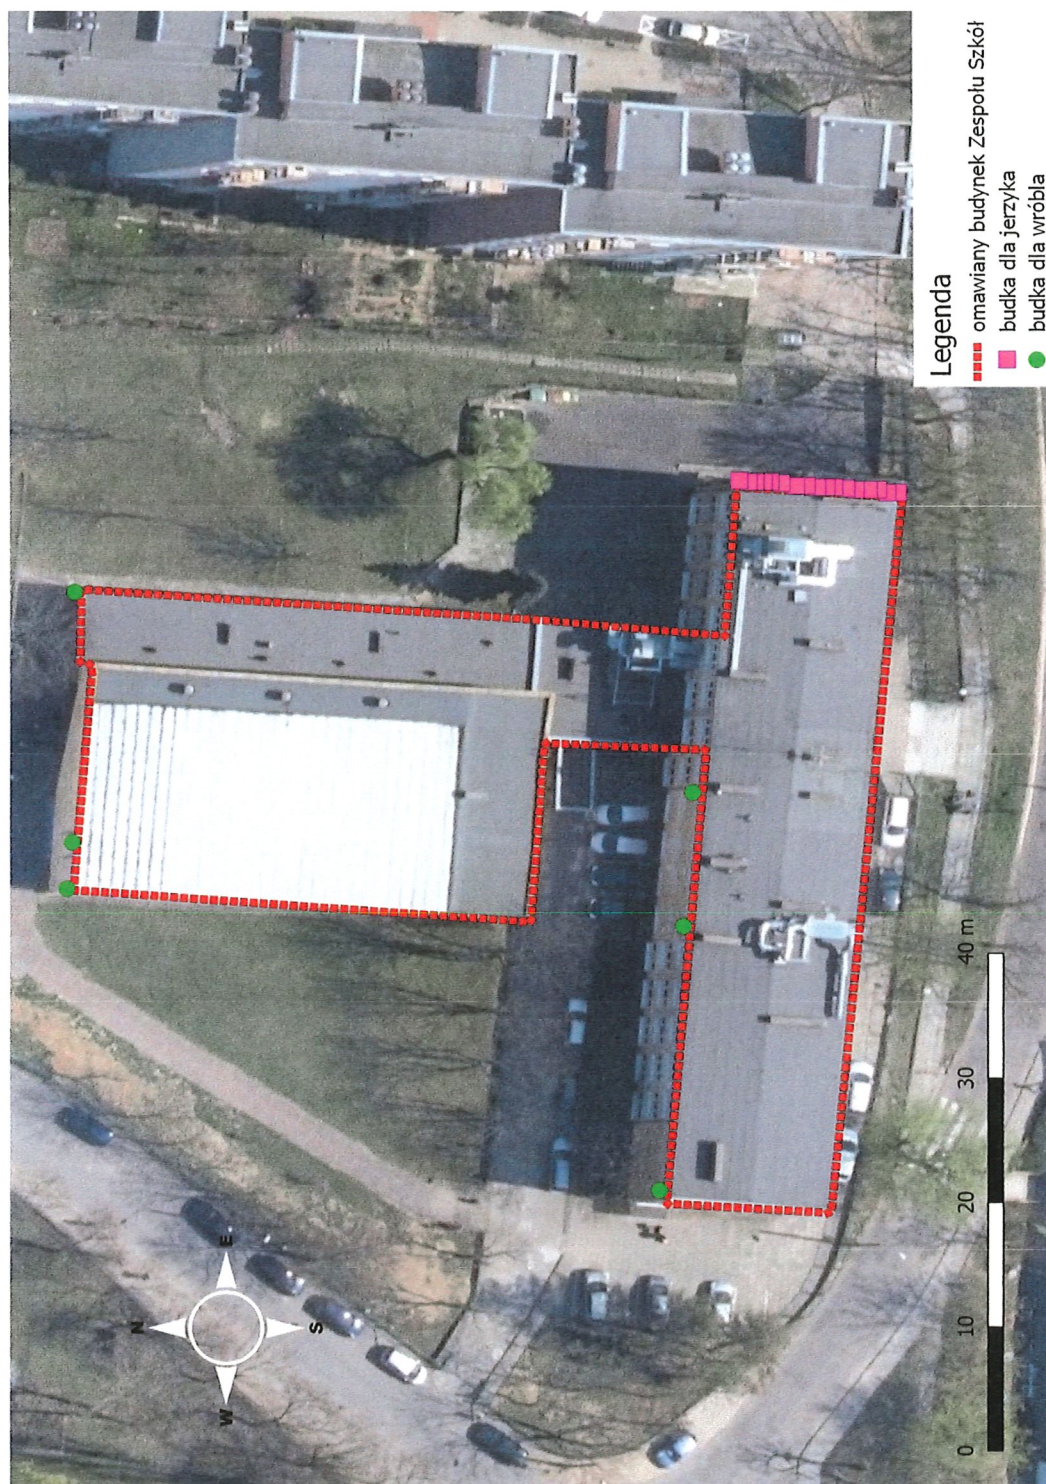
Mapa nr 1. Widok budynków Szkoły na ortofotomapie wraz z zaznaczonymi lokalizacjami budek dla poszczególnych gatunków – w ramach przewidzianej kompensacji przyrodniczej.

Budki należy montować w miejscach wskazanych na zdjęciach oraz ortofotomapie z rzutem pionowym kompleksu budynków. Zastosowanie budek z trocinobetonu znacząco przedłuża ich żywotność, co wpływa na dłuższe zachowanie efektu istnienia siedlisk zastępczych, kompensujących uszczelnienie budynku w czasie remontu i zniszczenie siedlisk pierwotnych.
