## Ekspertyza przyrodnicza budynków:

Szkoła Podstawowa nr 21 z oddziałami  
integracyjnymi i z oddziałami sportowymi  
im. Orłąt Lwowskich w Gorzowie Wlkp.

termomodernizacja budynków Szkoły

styczeń 2024r.

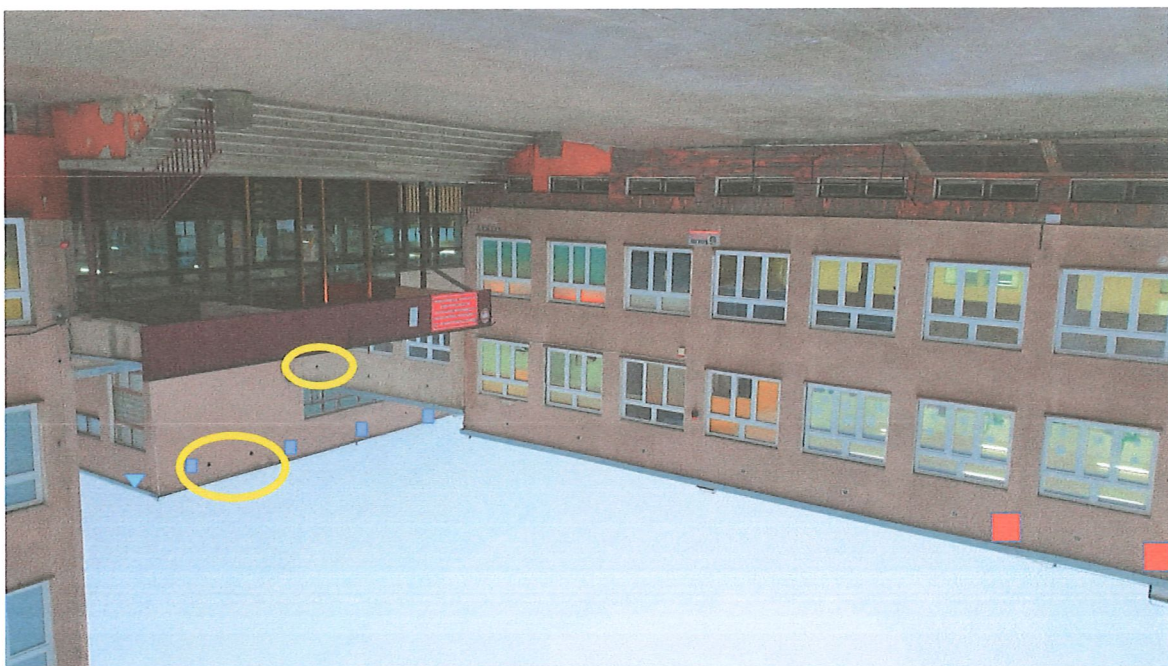
ot. Nr 1. Elewacja frontalna budynku z wejściem głównym – wystawa południowo-wschodnia. Żółtymi owalami zaznaczono otwarte stropodachy - potencjalne siedliska lęgowe kawek, wróbli, języczków lub/i nietoperzy. Czerwone kwadraty wskazują planowane miejsca montażu budek dla kawek.

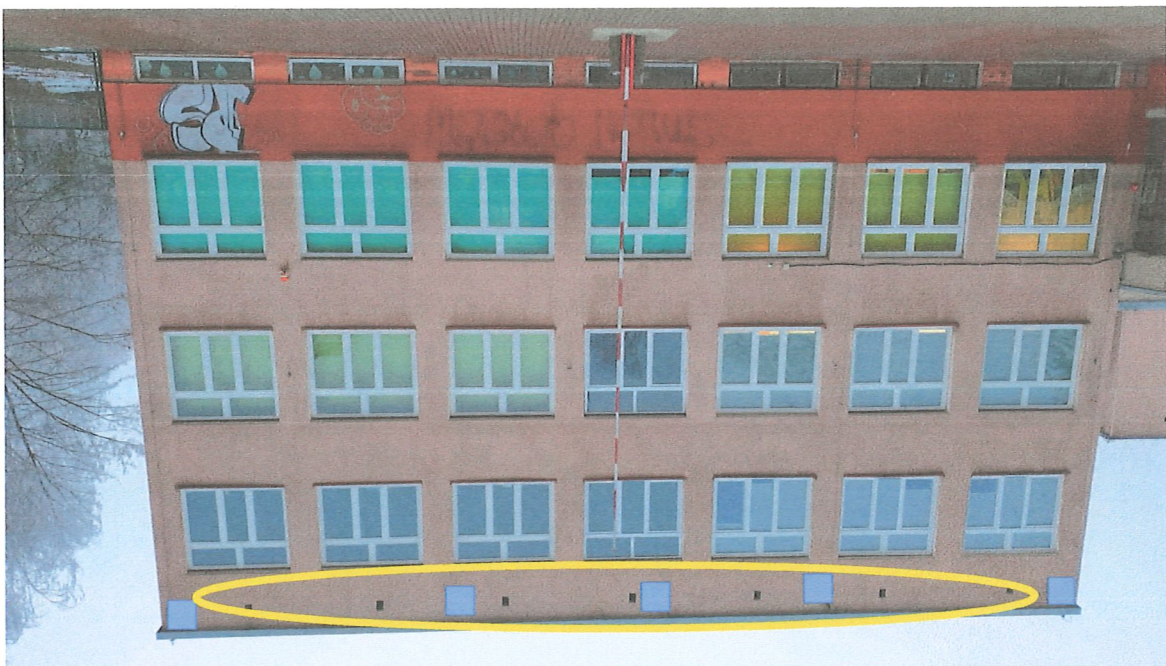
Fot. Nr 2. Elewacja budynku od strony placu apelowego - wystawa zachodnia. Żółtą linią zaznaczono stwierdzone potencjalne siedliska lęgowe kawek, wróbli, języczków lub/i nietoperzy – otwory stropodachy bez krattek. Niebieskie kwadraty wskazują planowane miejsca montażu budek dla nietoperzy.

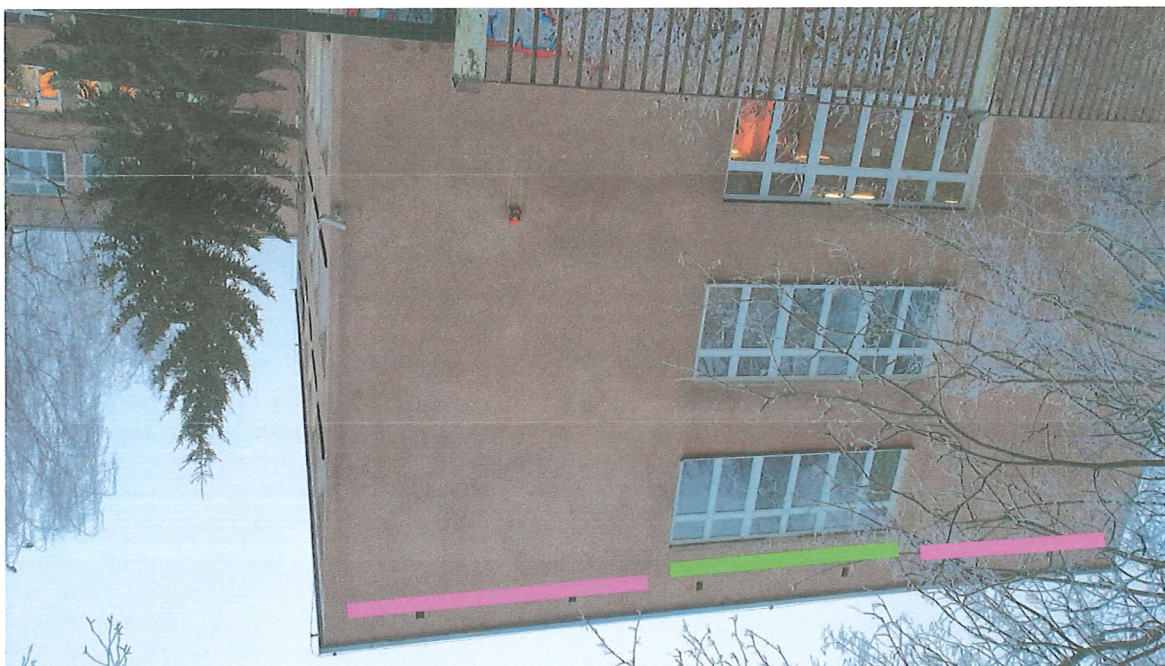
**Fot. Nr 3.** Elewacja budynku – wystawa wschodnia. Różowe linie wskazują planowane miejsca montażu budek dla jeryzków (10szt.), a linia zielona 3 budki dla wróbli. Widoczne siedem niezabezpieczonych wlotów do stropodachów.

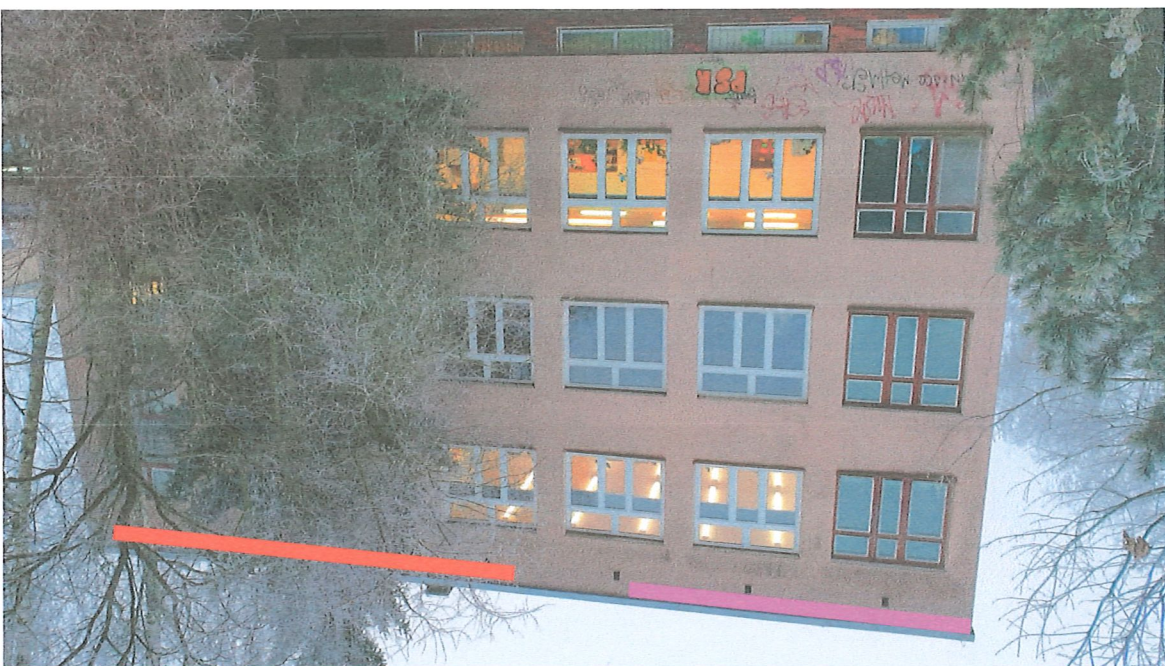
**Fot. Nr 4.** Elewacja budynku od strony północnej. Różowa linia wskazuje planowane miejsce montażu budek dla jeryzków, linia czerwona – budek dla kawek. Kompensacja w ramach 7 otwartych wlotów do stropodachów w tym miejscu.

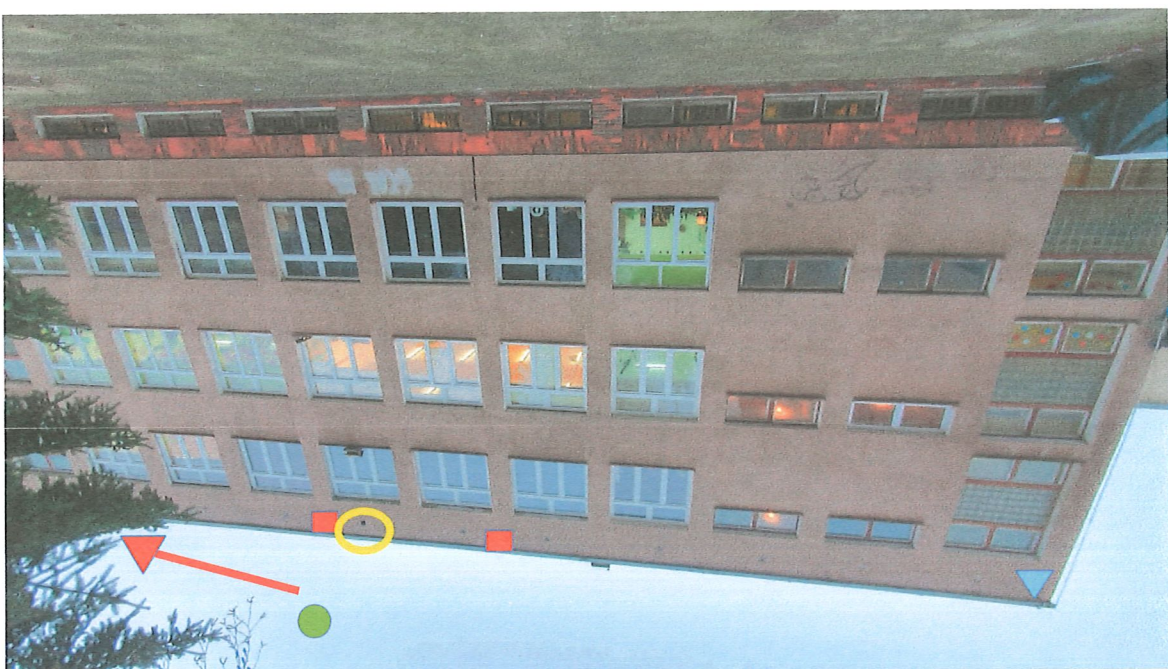
Fot. Nr 5. Elewacja budynku – wystawa wschodnia. Niebieski trójkąt wskazuje planowane miejsce montażu budki półotwartej dla kopciuszka, czerwone kwadraty – budki dla kawek. Widoczny jeden niezabezpieczony otwór stropodachu – żółty owal. Czerwona strzałka wskazuje miejsce montażu 2 budek dla wróbli – zielone okręgi.

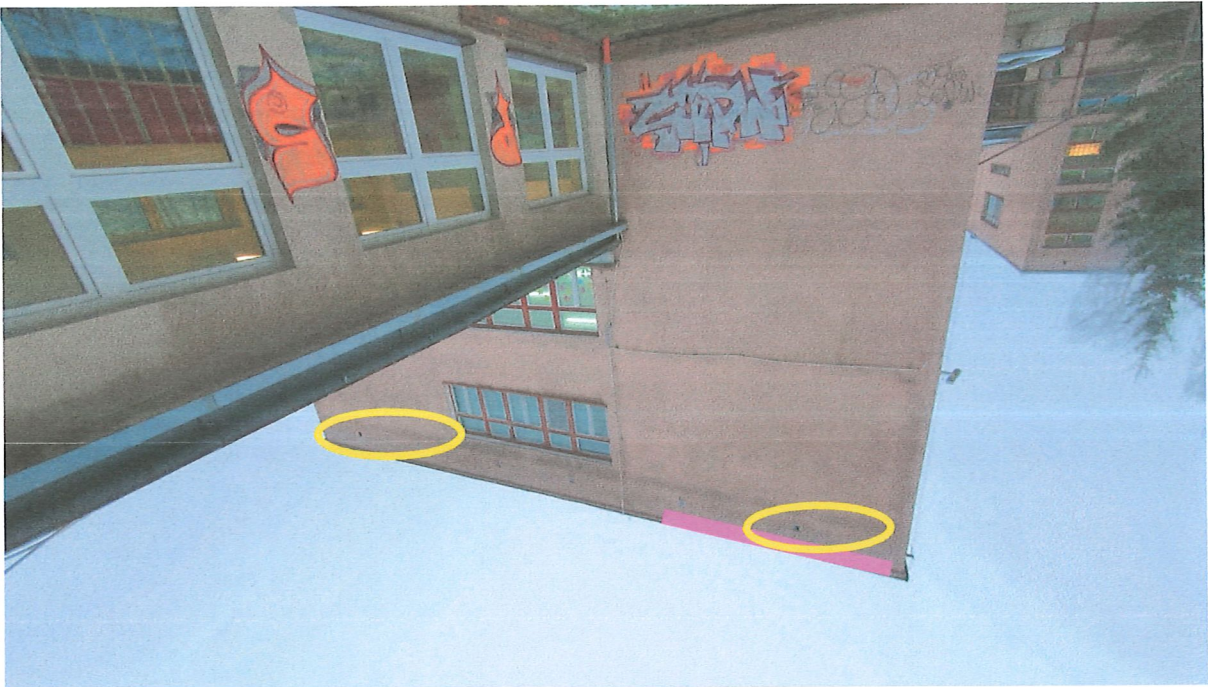
Fot. Nr 6. Elewacja budynku połączonego łącznikiem z salą gimnastyczną. Różowa linia wskazuje miejsce planowanego montażu 5 budek dla jeryzków. Żółte owale wskazują 2 otwarte wloty do stropodachu.

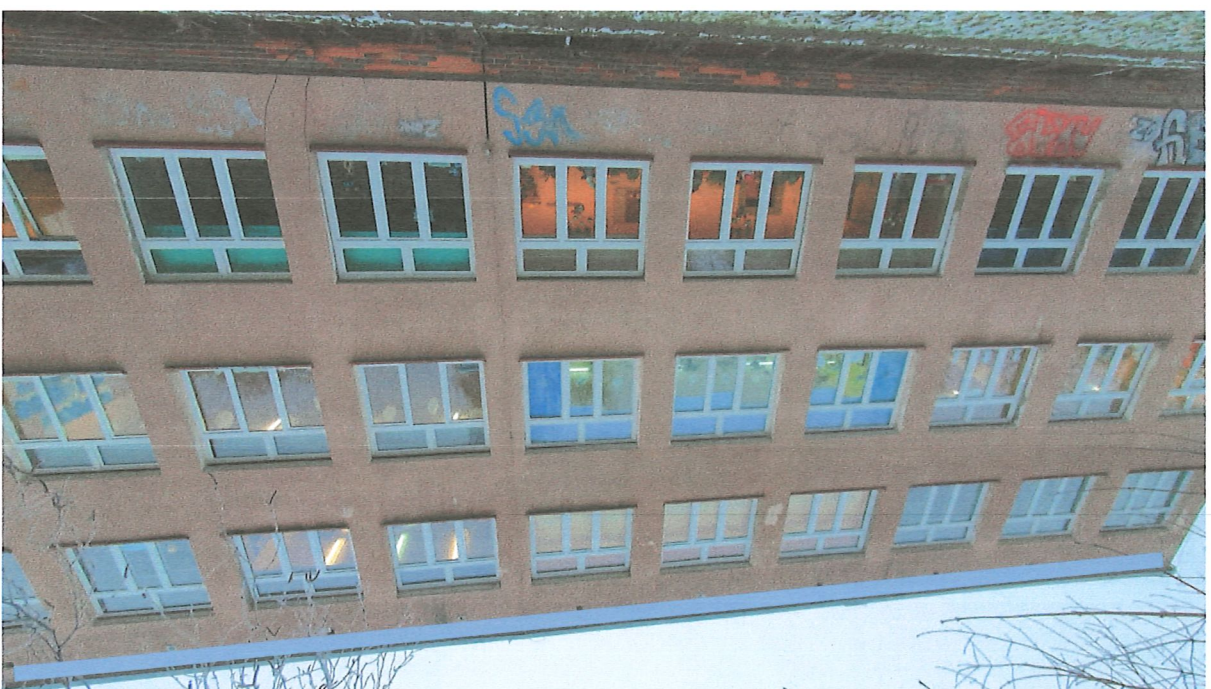
**Fot. Nr 7. Elewacja od strony stawku przy ul. Błotnej. Niebieska linia wskazuje obszar planowanego montażu budek dla nietoperzy (9szt.), umiejscowionych na wysokości 9-ciu niezabezpieczonych otworów stropodachu.**

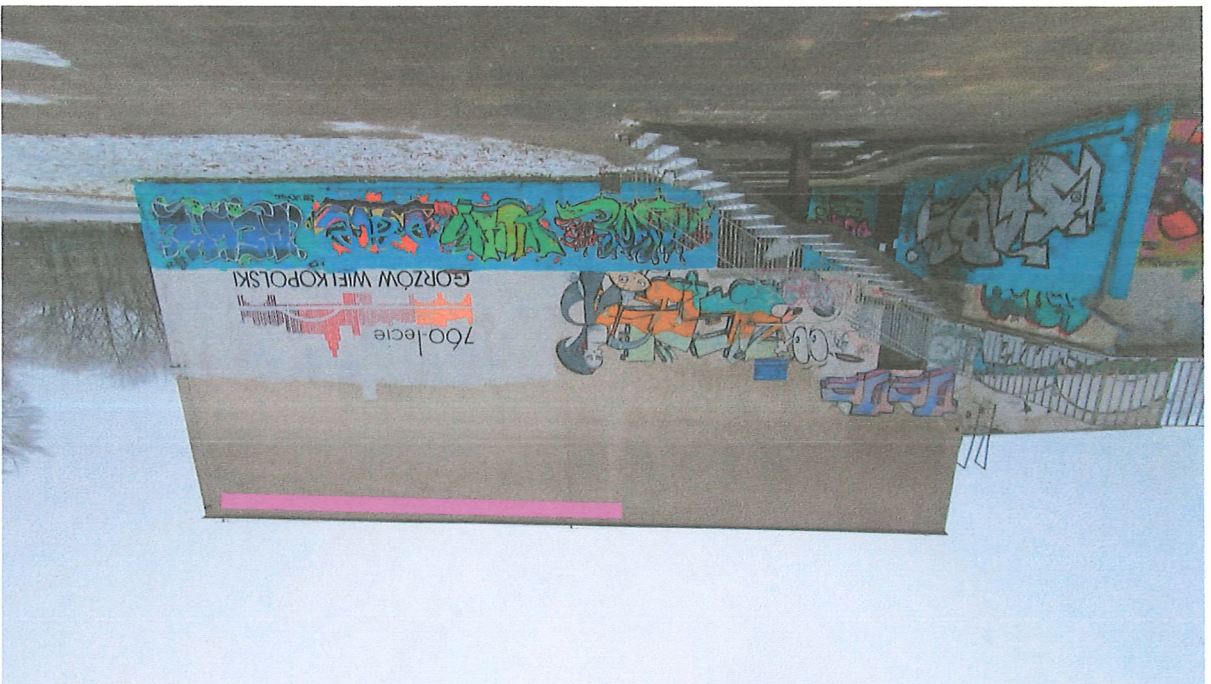
**Fot. Nr 8. Elewacja sali gimnastycznej od strony północno-wschodniej. Różowe linie wskazują planowane miejsce montażu 8 budek dla języczków.**

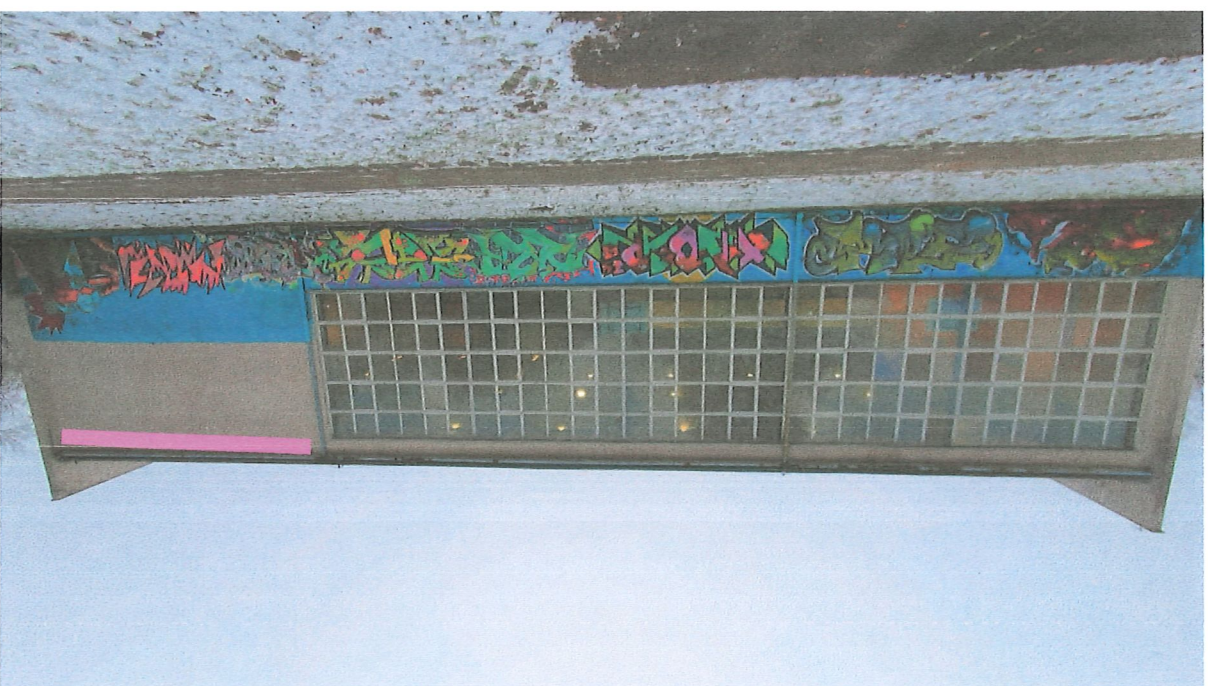
Fot. Nr 9. Budynnek sali gimnastycznej, widok dłuższego boku budynku – elewacja północna. Schemat montażu 10 budek dla jeryzków – różowa linia.

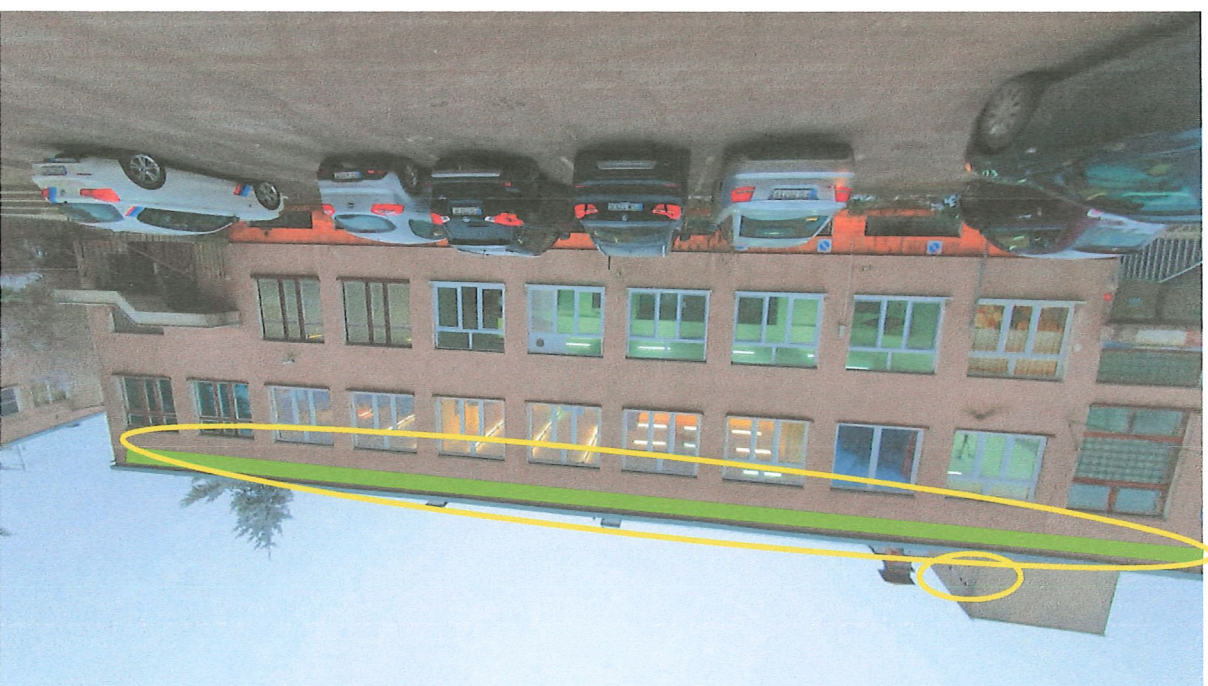
Fot. Nr 10. Elewacja budynku stołówki i kuchni od strony stawku przy ul. Błotnej. Zielona linia wskazuje miejsca planowanego montażu budek dla wróbli (6szt.), umiejscowionych na wysokości siedmiu niezabezpieczonych otworów stropodachu. Kolejne 3 niezabezpieczone wloty zaznaczono żółtym owalem w przybudówce na dachu.

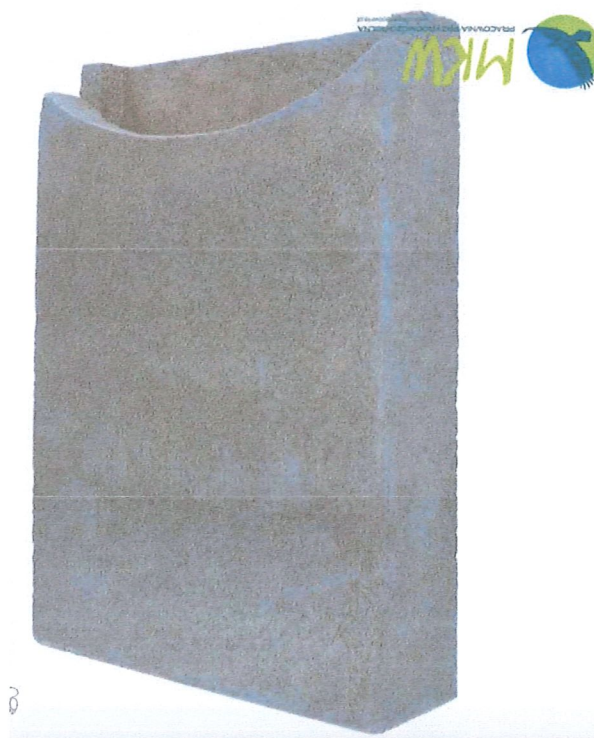
Fot. Nr 12. Przykładowa budka dla nietoperzy z trocinobetonu.

Minimalną formą kompensacji za zniszczone siedliska potencjalne, będzie montaż 22 budek dla nietoperzy (podtynkowych np. typ Stritmann lub innych, z trocinobetonu – przykład w załączniku graficznym), 2 budek półotwartych typu P – dla kopcuszków, 36 budek typu J – dla jeryzków, 11 budek dla kawek oraz 11 budek typu A dla wróbli – montaż w miejscach wskazanych na fotografiach oraz rzucie budynku na podkładzie ortofotomapy.

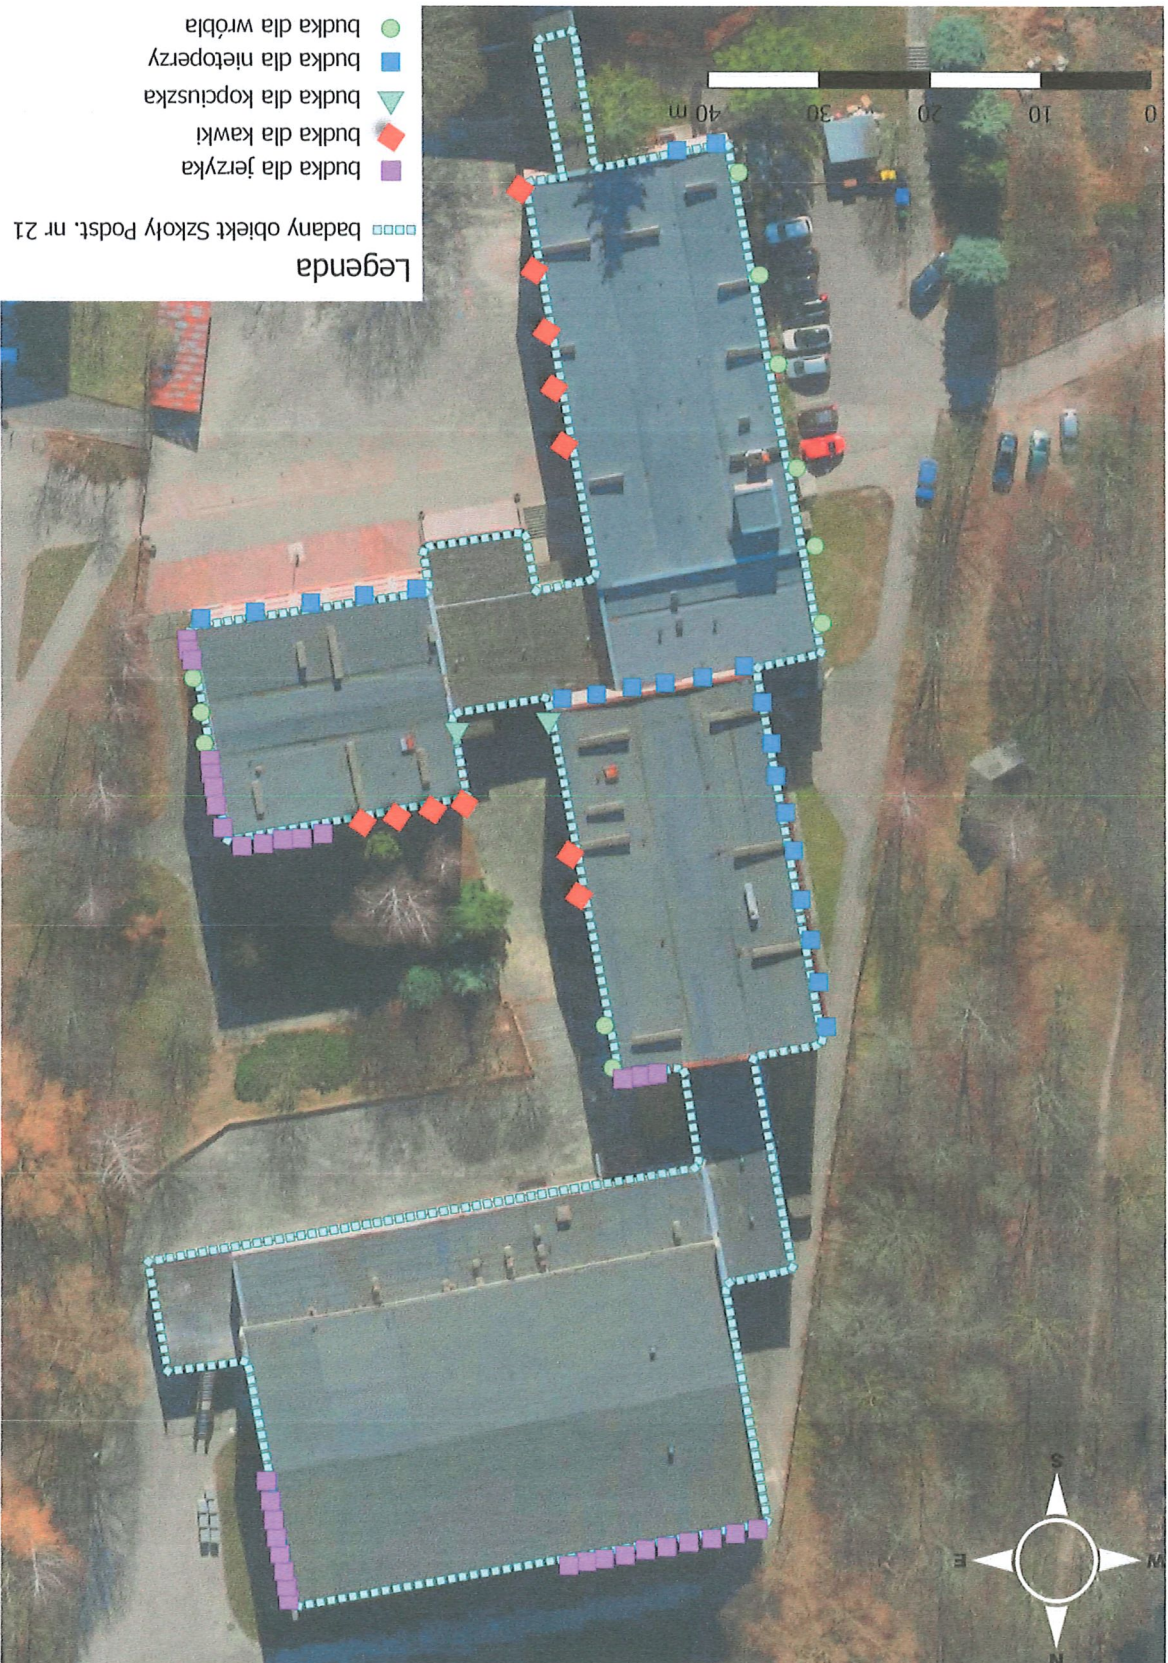
Mapa nr 1. Widok budynków Szkoły nr 21 na ortofotomapie wraz z zaznaczonymi budkami dla poszczególnych gatunków – w ramach przewidzianej kompensacji przyrodniczej.

Budki należy montować w miejscach wskazanych na zdjęciach oraz ortofotomapie z rzutem pionowym kompleksu budynków. Zastosowanie budek z trocinobetonu znacząco przedłuża ich żywotność, co wpływa na dłuższe zachowanie efektu istnienia siedlisk zastępczych, kompensujących uszczelnienie budynku w czasie remontu i zniszczenie siedlisk pierwotnych.
