Akademia Słońca Krzysztof Frąszczak
ul. Św. Czesława 8/13, 61-575 Poznań

**Kliniczne Centrum Ginekologii,
Położnictwa i Neonatologii w Opolu**
ul. W. Reymonta 8
45-066 OPOLE

RAPORT Z WERYFIKACJI SPEŁNIENIA WYMOGÓW DOSTĘPNOŚCI W ZAKRESIE KOMUNIKACJI PIONOWEJ DLA DŹWIGU OSOBOWEGO W BUDYNKU A

miejsce audytu	adres
Kliniczne Centrum Ginekologii, Położnictwa i Neonatologii w Opolu BUDYNEK A	ul. W. Reymonta 8 45-066 OPOLE

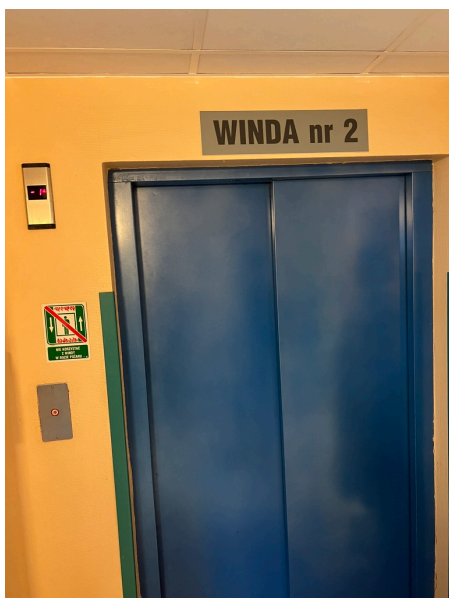
I. PRZESTRZEŃ MANEROWA PRZED DŹWIGIEM OSOBOWYM	TAK/NIE/ND	wymiar/opis/uwagi
Odległość pomiędzy drzwiami przystankowymi dźwigu, a przeciwległą ścianą lub inną przegrodą powinna wynosić co najmniej dla dźwigów osobowych – 1,6 m	ND	-
Odległość pomiędzy drzwiami przystankowymi dźwigu, a przeciwległą ścianą lub inną przegrodą powinna wynosić co najmniej dla dźwigów szpitalnych i towarowych – 3 m	NIE	Wymaganie spełnione w odniesieniu do wyjścia z windy w stronę Budynku B, nie jest spełnione w odniesieniu do wyjścia z windy w stronę Budynku A. Z uwagi na konstrukcję Budynku nie ma możliwości spełnienia wymagania, niemniej jednak odległość od przeciwległej ściany wynosi 225, dzięki czemu korzystanie w windy od strony Budynku A nie jest utrudnione.
Drzwi dźwigu osobowego oraz ich obramowanie powinny być oznakowane w sposób kontrastowy w stosunku do otoczenia	NIE	Drzwi windy są dobrze widoczne, jednakże rekomendujemy zastosowanie bardziej kontrastowych kolorów drzwi windy i jej obramowania względem otoczenia

Drzwi dźwigu osobowego

Konieczne jest również zastosowanie oznaczeń fakturowych nawierzchni na drogach dojścia do drzwi windy. Dodatkowo, rekomendujemy zastosowanie oznaczeń w formie tablic informacyjnych, kierujących w stronę windy.

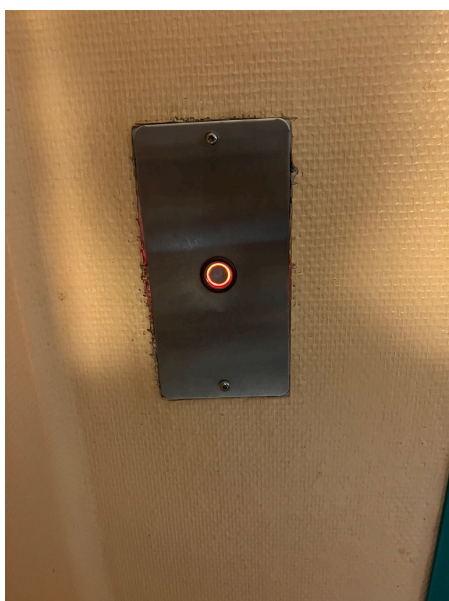
III. ZEWNĘTRZNY PANEL STERUJĄCY	TAK/NIE/ND	wymiar/opis/uwagi
Panel zewnętrzny przywołujący nie jest dotykowy	TAK	
Przy każdych drzwiach do dźwigu należy umieścić sygnalizację świetlną i dźwiękową informującą, który dźwig osobowy przyjechał oraz w którą zmierza stronę	NIE	Zewnętrzne panele sterujące posiadają wyłącznie sygnalizację świetlną/wizualną; brak sygnalizacji dźwiękowej, dodatkowo panel wskazujący wizualną informację umieszczony jest na dużej wysokości i z tego powodu jest nieczytelny dla osób ze szczególnymi potrzebami
Pojedynczy sygnał dźwiękowy powinien oznaczać wjazd do góry, podwójny zjazd na dół	NIE	Brak sygnałów dźwiękowych
Wskazana jest również informacja słowna „w górę” i „na dół”	NIE	Brak sygnałów dźwiękowych

Panel zewnętrzny (przywołujący)

Na chwilę obecną brak informacji głosowych, zarówno przed drzwiami windy, jak i w kabinie, jest poważną barierą w dostępie dla osób z niepełnosprawnościami wzroku.

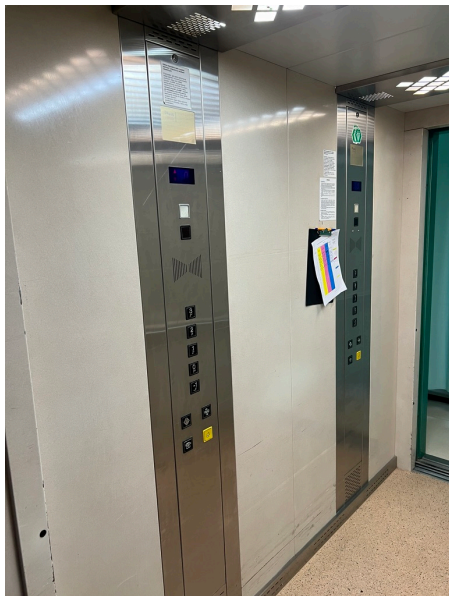
II. WYMIARY KABINY ORAZ JEJ WYPOSAŻENIE	TAK/NIE/ND	wymiar/opis/uwagi
Dostęp do dźwigu powinien być zapewniony z każdej kondygnacji użytkowej. Nie dotyczy to kondygnacji nadbudowanej lub powstałej w wyniku adaptacji strychu na cele mieszkalne lub inne cele użytkowe	TAK	-
Różnica poziomów podłogi kabiny dźwigu, zatrzymującego się na kondygnacji użytkowej i posadzki tej kondygnacji przy wyjściu z dźwigu nie powinna być większa niż 2 cm	TAK	-
Kabina dźwigu osobowego dostępna dla osób z niepełnosprawnością ma szerokość co najmniej 110 cm i długość 140 cm	TAK	-
Po obu stronach kabiny znajdują się ciągle poręcze, a ich górna część znajduje się na wysokości 90 cm	NIE	Wewnątrz kabiny poręcz znajduje się tylko na jednej stronie kabiny
Drzwi do kabiny mają szerokość 90 cm (zalecana 100 cm ze względu na osoby z wózkami bliźniaczymi)	TAK	-
Drzwi dźwigu otwierają się i zamykają automatycznie	TAK	-
System jest oparty na czujnikach (na przykład podczerwień) zatrzymujących zamykanie drzwi jeszcze przed kontaktem fizycznym z przedmiotem lub osobą	NIE	Winda nr 2 posiada czujniki, jednakże zatrzymanie zamykania drzwi następuje najczęściej po kontakcie fizycznym z przedmiotem lub osobą

Wnętrze kabiny dźwigu osobowego

System automatycznego zamykania/otwierania drzwi, oparty na czujnikach zatrzymujących ruch drzwi wymaga działań naprawczych, ponieważ zatrzymanie ruchu drzwi następuje zbyt późno, najczęściej po kontakcie fizycznym z przedmiotem lub osobą.

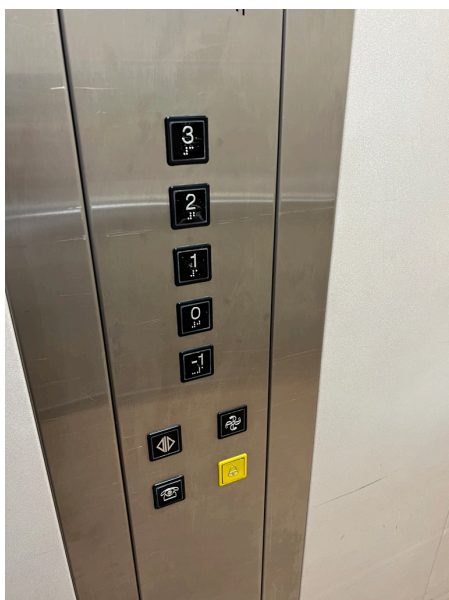
IV. WEWNĘTRZNY PANEL STERUJĄCY	TAK/NIE/ND	wymiar/opis/uwagi
Panel sterowniczy w kabinie jest zamontowany na wysokości 80-120 cm nad podłogą i w odległości 50 cm od naroża kabiny	TAK	-
Panel sterujący w kabinie jest umieszczony po prawej stronie w przypadku drzwi otwierających się centralnie, a w przypadku otwieranych na bok – po stronie, w którą zamykają się drzwi	TAK	-
W przypadku panelu numerycznego przyciski wyboru przystanków znajdują się nad przyciskiem alarmowym.	TAK	-
Przyciski pojedyncze są ustawione w jednym rzędzie, pionowo lub poziomo (zalecane), odpowiednio: od dołu do góry przy układzie pionowym i od lewej w układzie poziomym	TAK	-
W przypadku większej ilości przycisków rozmieszczenie ich powinno być mijankowe	ND	-
Wewnętrzny panel sterujący jest wyposażony w dodatkowe oznakowanie dla osób niewidomych i niedowidzących (wypukłe opisy, cyfry lub symbole oraz oznaczenia w alfabecie Braille'a)	TAK	-

Wewnętrzny panel sterujący jest wyposażony w informację głosową	NIE	W kabinie dźwigu brak informacji dźwiękowej i głosowej
Przycisk kondygnacji z wyjściem ewakuacji (najczęściej „zero”) jest dodatkowo wyróżniony	NIE	Przycisk kondygnacji "0" nie jest w żaden sposób wyróżniony

Wewnętrzny panel sterujący
