Ekspertyza dotycząca stanu technicznego budynku pod kątem możliwości zamontowania instalacji fotowoltaicznej				
<i>nazwa obiektu budowlanego</i>		<i>Przedszkole Samorządowe w Czempiniu Oddziały Przedszkolne w Czempiniu</i>		
<i>adres obiektu budowlanego</i>		<i>ul. Borówko Stare 1/2 64 - 020 Czempień</i>		
<i>numery ewidencyjne działek</i>		<i>Borówko Stare (działki nr 679, 680/1)</i>		
<i>nazwa inwestora</i>		<i>Gmina Czempień</i>		
<i>adres inwestora</i>		<i>64-020 Czempień, ul. ks. Jerzego Popiełuszki 25</i>		
<i>nazwa i adres jednostki wykonującej ekspertyzę</i>				
<div><i>Twórcy ekspertyzy</i></div> <div>Na podstawie art. 20.ust. 4. USTAWY Prawo Budowlane z dnia 7 lipca 1994r. z późn. zmianami, niżej podpisani autorzy projektu i sprawdzający niniejszy projekt, oświadczają, że niniejszy projekt sporządzony został zgodnie z obowiązującymi przepisami oraz zasadami wiedzy technicznej.</div>

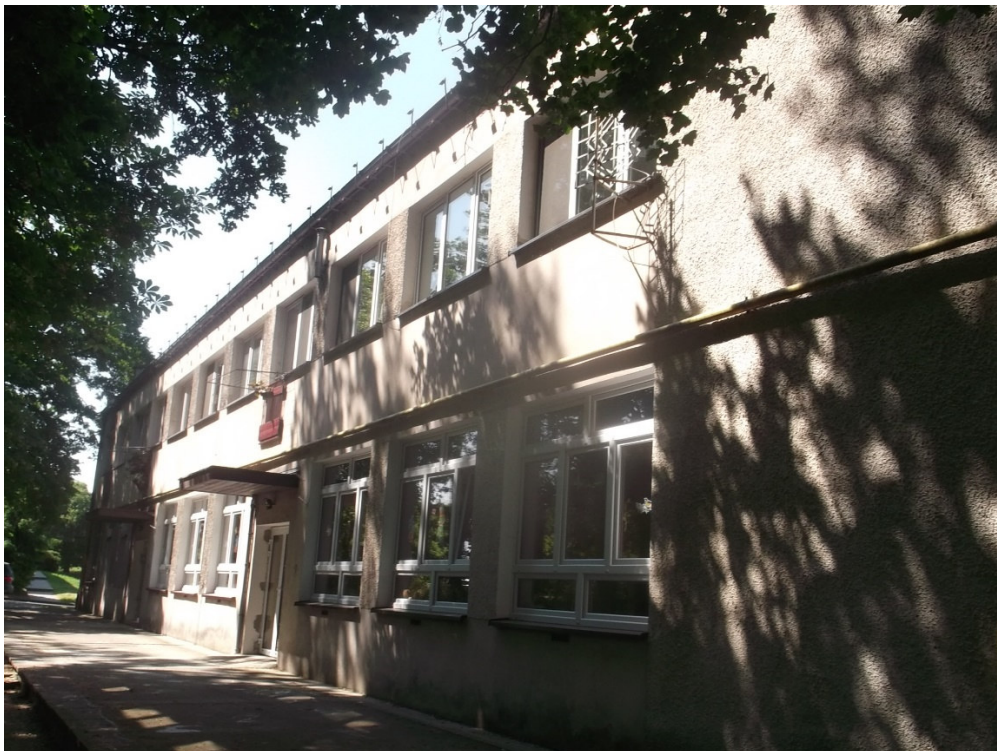
Zdjęcie nr. 2. Widok budynku

Ściany w stanie zadawalającym.

Ogólny stan ścian można określić jako zadowalający.

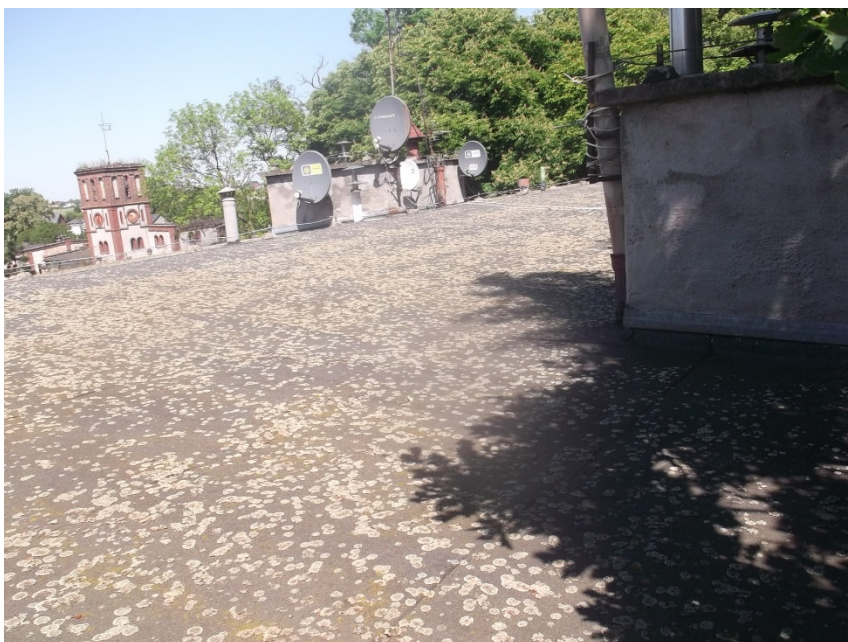
Zdjęcie nr. 3. Widok dachu

Stropodach – wentylowany, dwudzielny, warstwa górna z płyt korytkowych PD1 i PD2 na ścianach ażurowych z cegły dziurawki, nad łącznikiem stropodach odpowietrzany pełny wykonany z gruzu gazobetonowego. Dach pokryty papą termozgrzewalną. Konstrukcja dachu w dobrym stanie technicznym.

Obiekt w pełni nadaje się do zamontowania paneli solarnych w obu proponowanych wariantach pod warunkiem zastosowania technologicznego takich zamocowań, które posadowią płyty bezpośrednio na płytach kanałowych.
