PROTOKÓŁ nr 16/I/2024

z okresowej **rocznej** kontroli stanu technicznego
obiektu budowlanego

Obiekt:
Budynek wymiennikowni W-7 os. „Ślichowice II”

Adres: ul. Raciborskiego 14a
Kielce

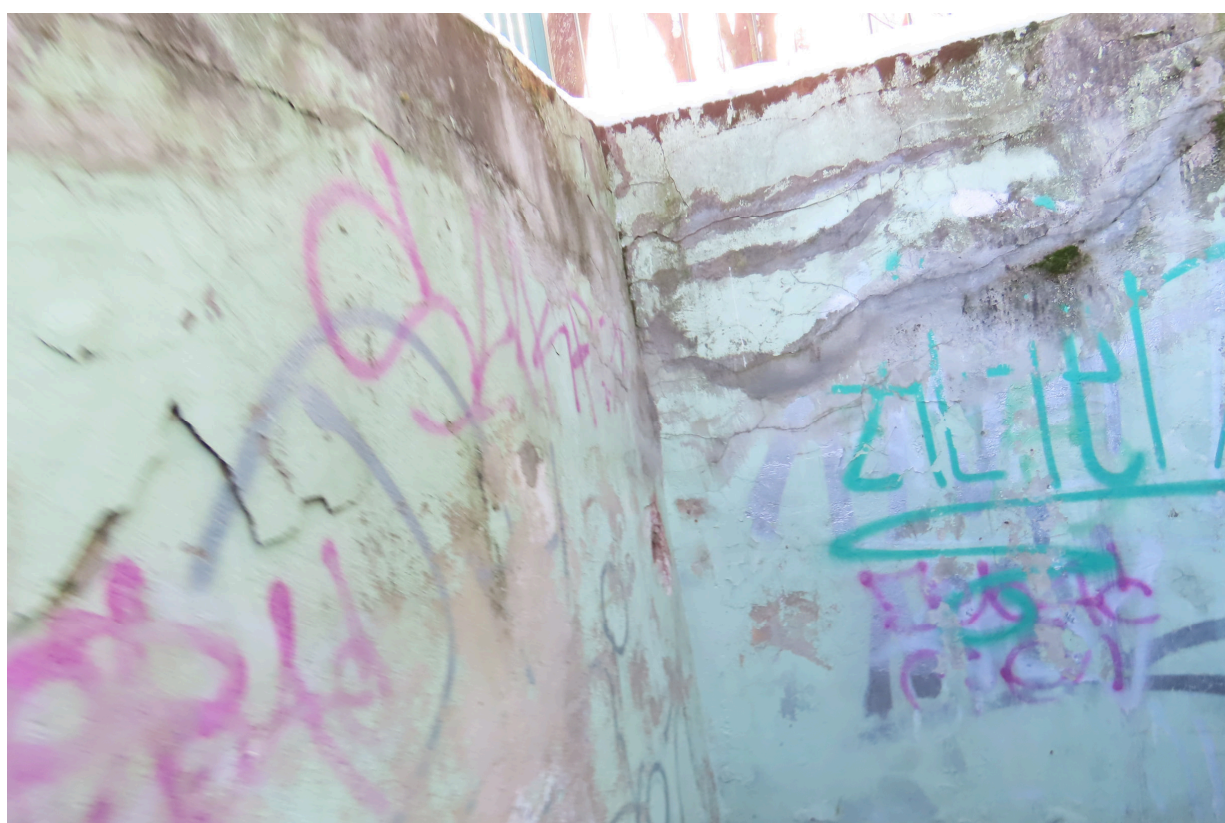
Kominy	Stan dobry	Brak
Balustrady	Stan dobry	Brak
Murek oporowy	Stan zły, liczne zacieki, korozja biologiczna, spękanie tynki Fot. 6	Wykonać remont murka oporowego, zainstalować obróbki blacharskie
Pokrycie dachowe i elementy odwodnienia		
Pokrycie dachu	Stan dobry	Brak
Obróbki blacharskie	Stan dobry	Brak
Rynny	Stan dobry	Brak
Rury spustowe	Stan dobry	Brak
Parapety	Stan dobry	Brak
Opaska wokół budynku	Stan dobry	Brak

1. Wykonać izolację przeciwwilgociową fundamentów
2. Wykonać remont attyk
3. Wykonać zbitcie luźnych fragmentów tynków. Wykonać remont elewacji
4. Wykonać remont murka oporowego, zainstalować obróbki blacharskie
5. Wykonać malowanie ścian wewnątrz budynku
