OCENA STANU TECHNICZNEGO

Nazwa obiektu:	Rozbiórka części budynku „Domu Pogrzebowego” wraz z projektem przebudowy zasilania i instalacji elektrycznej „Domu Pogrzebowego”
Inwestor/ adres:	MIASTO BYDGOSZCZ ul. JEZUICKA 1 85-102 BYDGOSZCZ
Lokalizacja inwestycji:	dz. nr ew. 12/58 obręb 0278 jednostka ewidencyjna 046101_1 m. Bydgoszcz, ul. Pileckiego 4, Bydgoszcz

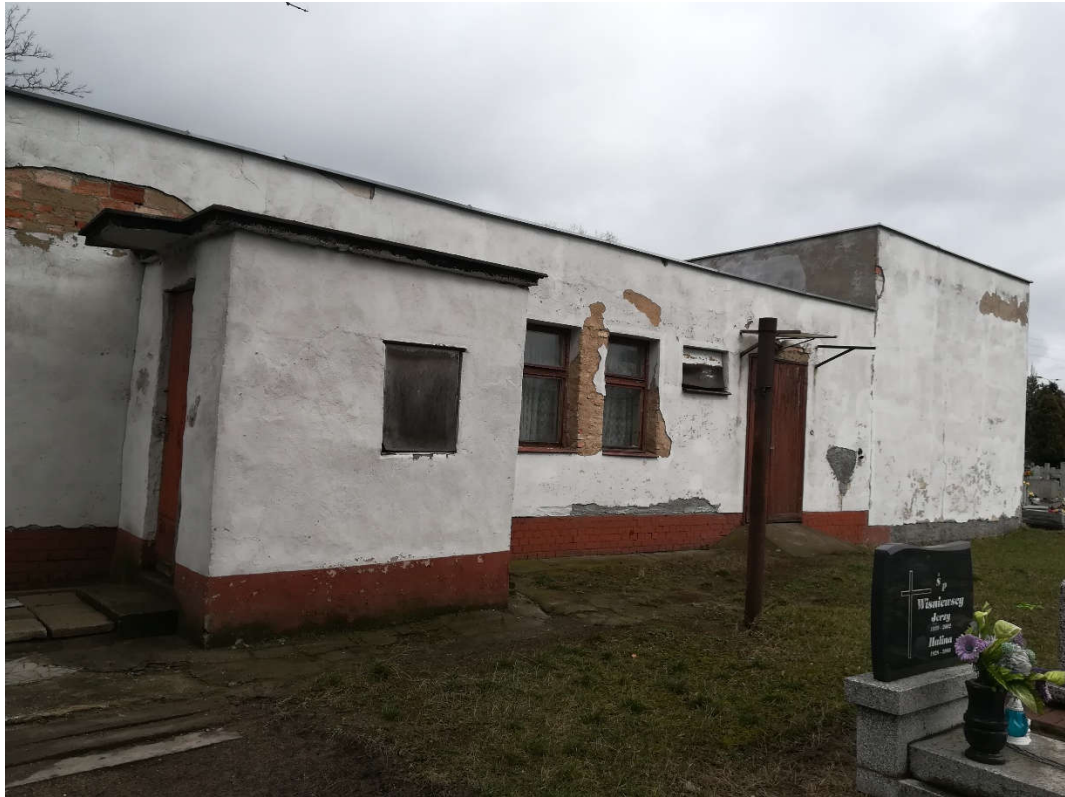
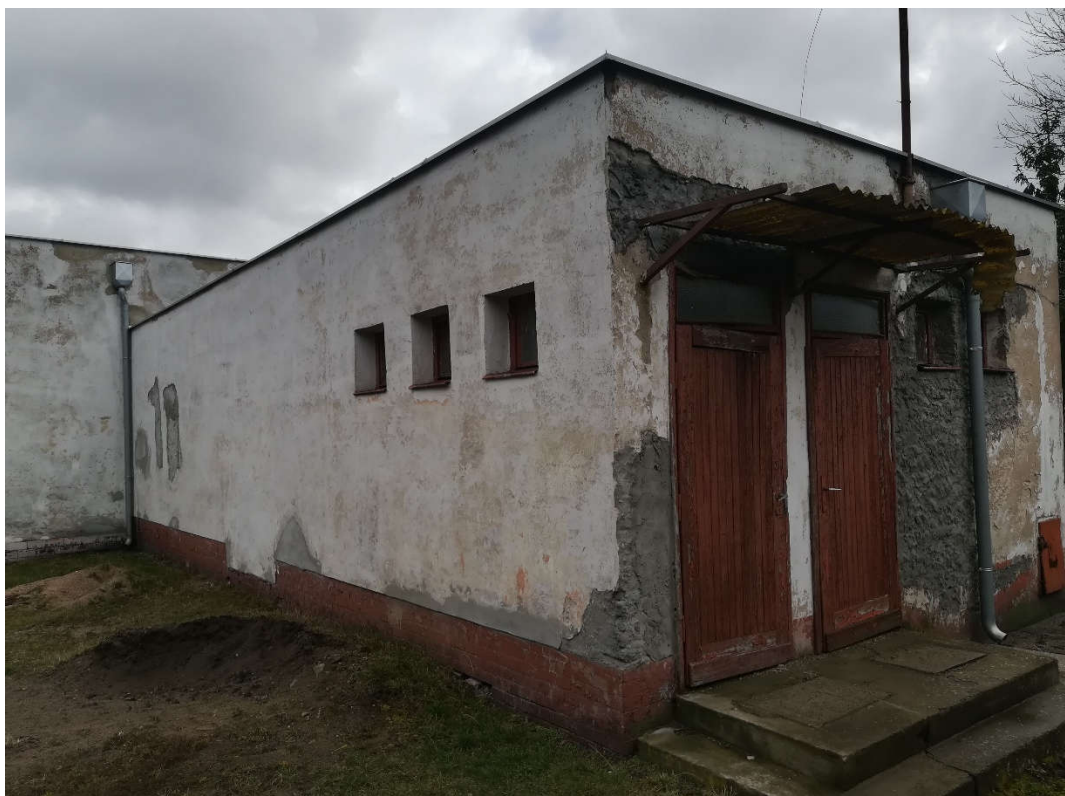
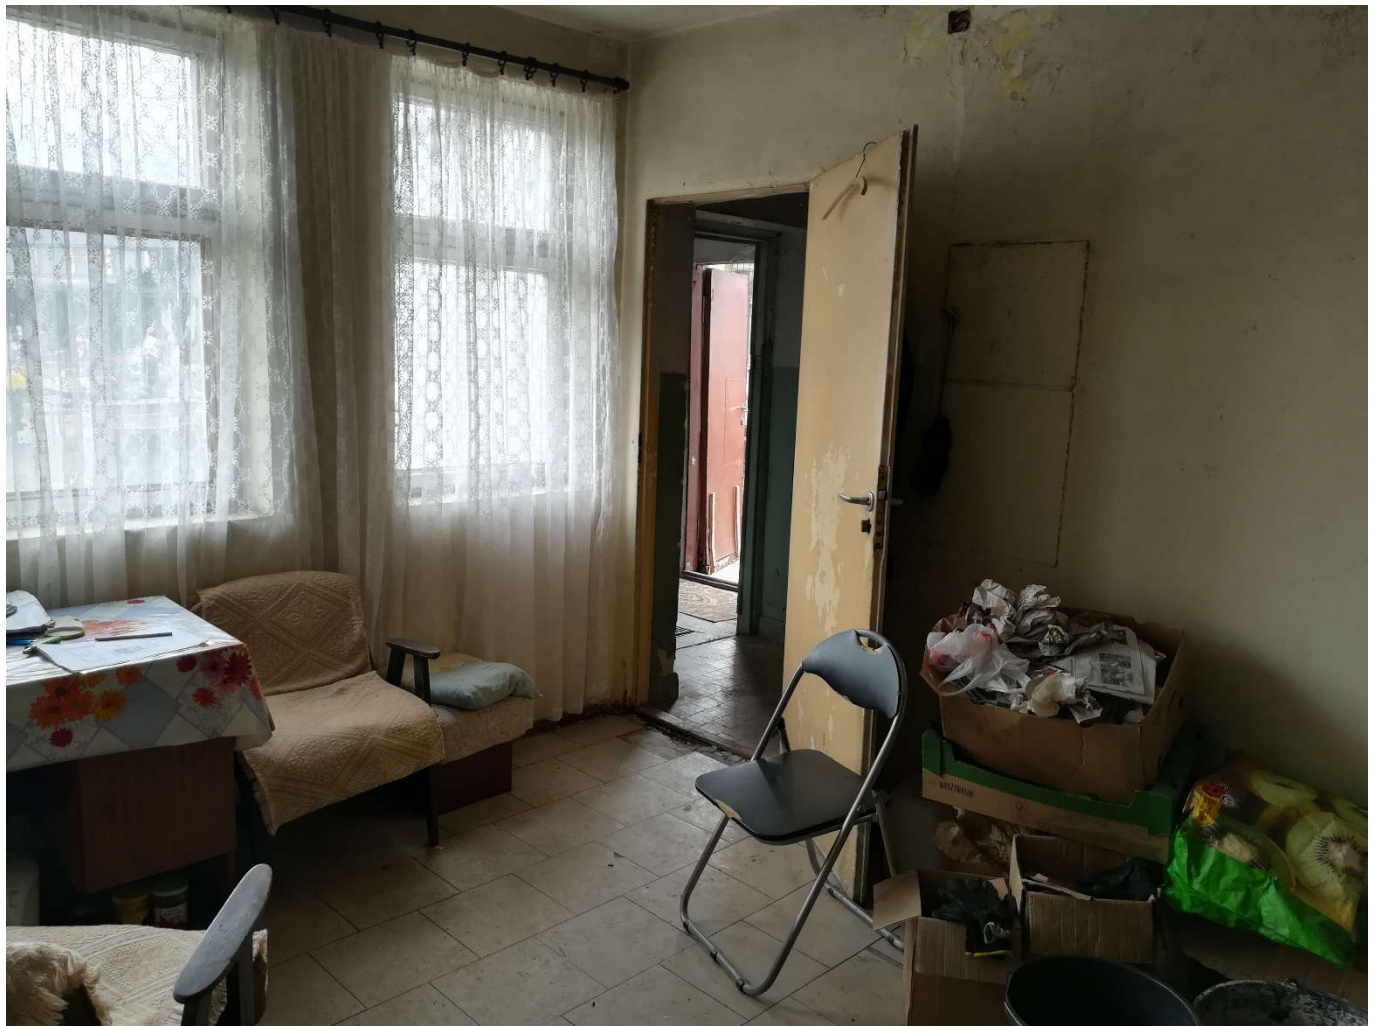
1.7. Część fotograficzna

Istniejący budynek jest w złym stanie technicznym. Jego elementy nośne spełniają założone zadania lecz elementy wykończeniowe jak tynki, posadzki, instalacje sanitarne i elektryczne wymagają wymiany.

Podczas oględzin istniejącego budynku nie zauważono wad mających wpływ na bezpieczeństwo jego użytkowania w zakresie bezpieczeństwa nośności konstrukcji. Przeprowadzona rozbiórka nie wpłynęła na nośność budynku.
