Nr umowy: 284/17

OPINIA GEOTECHNICZNA Z DOKUMENTACJĄ BADAŃ PODŁOŻA GRUNTOWEGO

dla projektu przebudowy ulic,
DĘBOGÓRZE, ul. Chmielna, ul. Gronowa,
SUCHY DWÓR, ul. Paska,
gmina Kosakowo,
powiat pucki,
województwo pomorskie.

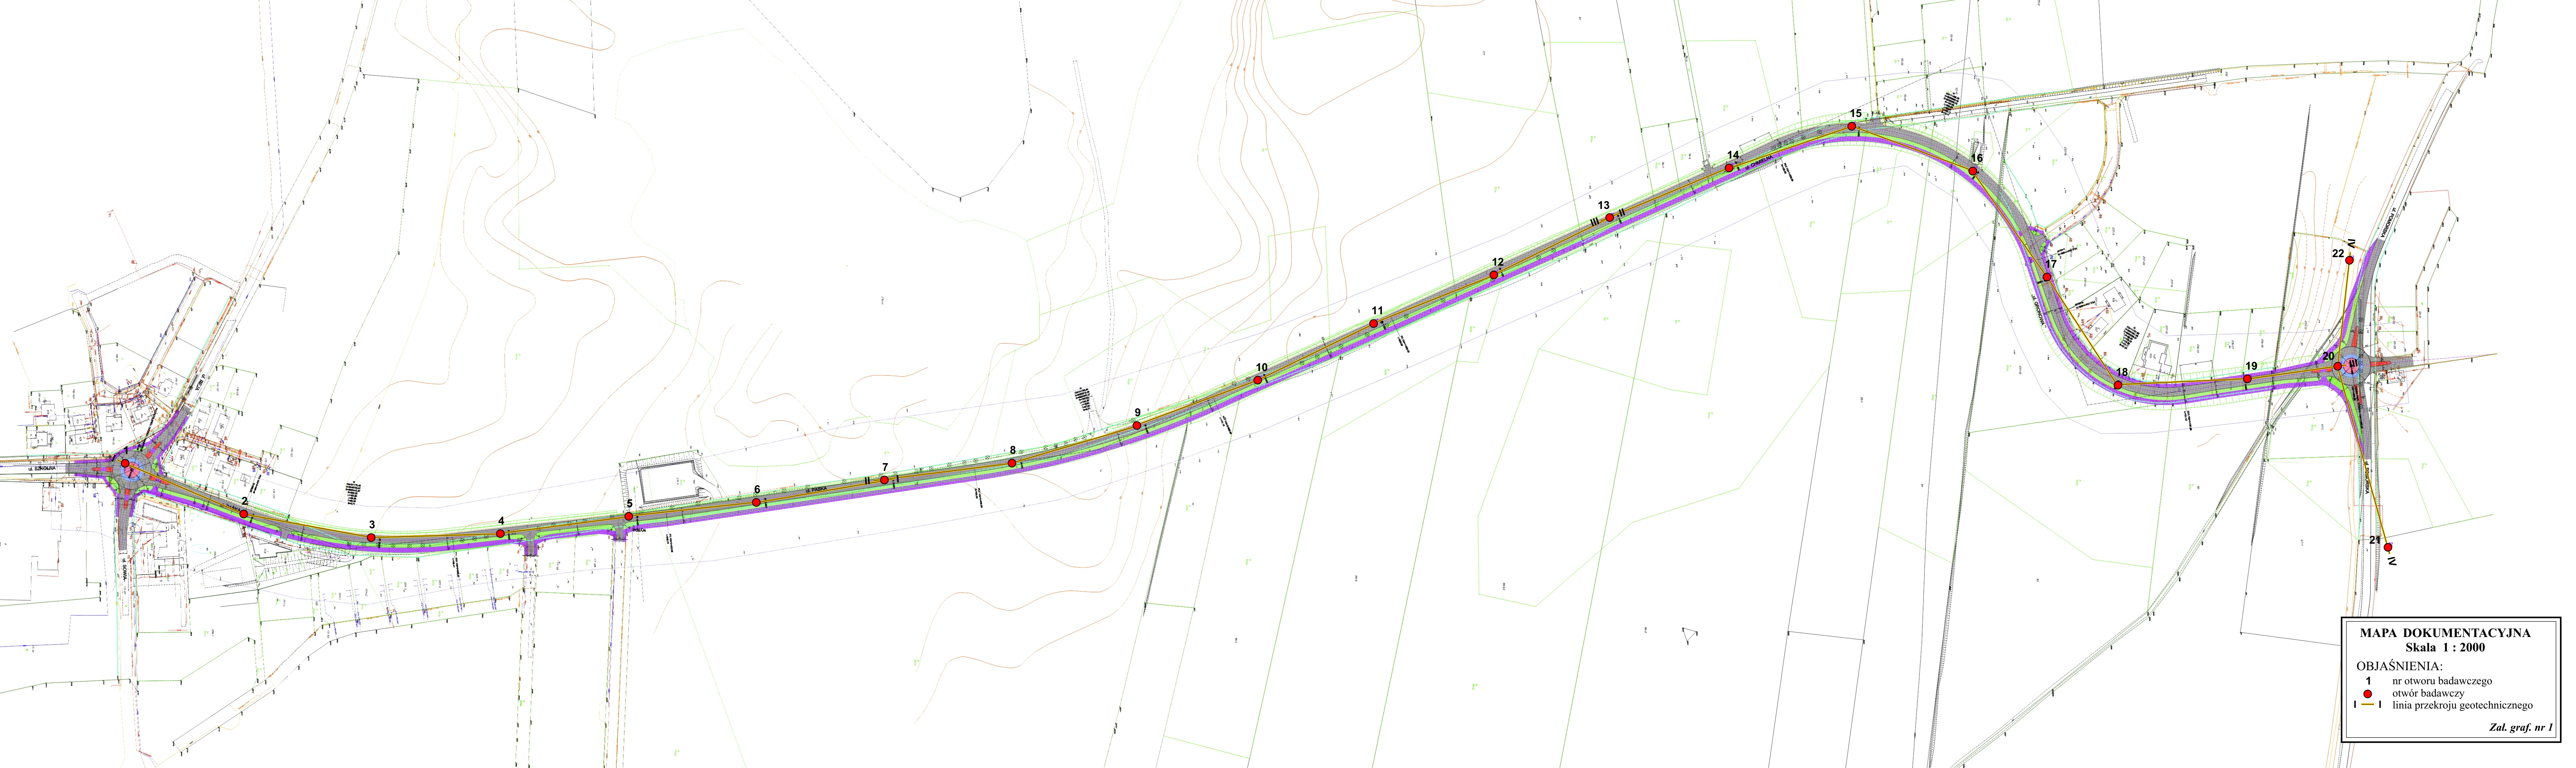
Zał. graf. nr 1

MAPA DOKUMENTACYJNA
Skala 1 : 2000

- 1 nr otworu badawczego
- otwór badawczy
- I — linia przekroju geotechnicznego
