**Opinia ornitologiczna i chiropterologiczna
dla budynku
ul. Tysiąclecia 2, 4, 6 w Tarnowskich Górach**

(dot. gnieźdzenia się ptaków i występowania nietoperzy oraz wymaganych kompensacji przyrodniczych w związku z termomodernizacją budynku)

Żory, 2022

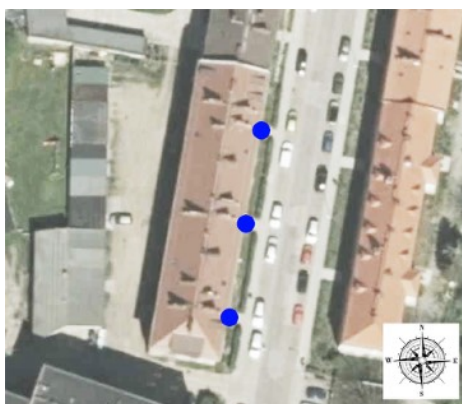
Fot. 1. Budynek ul. Tysiąclecia 2, 4, 6 w Tarnowskich Górach
(www.geoserwis.gdos.gov.pl)

Budki dla jerzyka należy umocować w górnej partii elewacji północnej lub wschodniej budynku i obudować materiałem dociepleniowym. **Proponowana lokalizacja to elewacja o ekspozycji wschodniej** (zaznaczone na fot. 1-4).

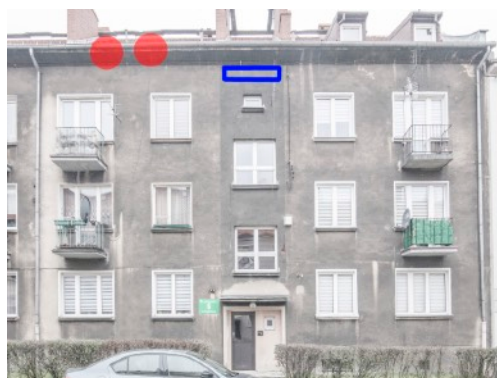
Fot. 2. Budynek ul. Tysiąclecia 2, 4, 6 w Tarnowskich Górach
Zaznaczono potencjalne **siedliska lęgowe jerzyka** - czerwone punkty.
Propozycja zlokalizowania **budek lęgowych dla jerzyka** - niebieska ramka.

W dniu 03.12.2022 r. wykonano obserwacje mające na celu ustalenie czy na budynku znajdują się siedliska ptaków chronionych. Dokonano dokładnych oględzin elewacji budynku i **stwierdzono** lokalizacje będące potencjalnymi siedliskami lęgowymi jerzyka *Apus apus* (zaznaczone na fot. 2-8).

1. Z uwagi na sezon zimowy nie ma przeciwwskazań przyrodniczych do rozpoczęcia prac remontowych pomiędzy dniem dzisiejszym a 15.04.2023 r.
2. W przypadku planowanego rozpoczęcia prac remontowych po 15.04.2023 r. niezbędne jest do tego dnia uszczelnienie wszelkich fragmentów obróbki blacharskiej pod które mogą dostawać się ptaki na styku ścian i dachu budynku, w miejscach ich łączenia, szczelin przy instalacji odgromowej itp., a w szczególności uszczelnienie miejsc wskazanych w niniejszej opinii ornitologicznej.

3. Zaleca się w ramach kompensacji utraconych miejsc lęgowych wywieszenie 6 podwójnych lub 12 pojedynczych budek lęgowych dla jerzyka.

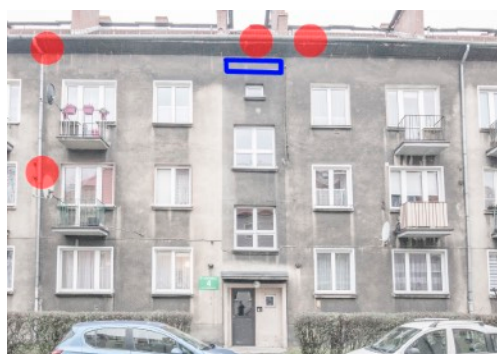
Fot. 3. Budynek ul. Tysiąclecia 2, 4, 6 w Tarnowskich Górach
Zaznaczono potencjalne **siedliska lęgowe jerzyka** - czerwone punkty.
Propozycja zlokalizowania **budek lęgowych dla jerzyka** - niebieska ramka.

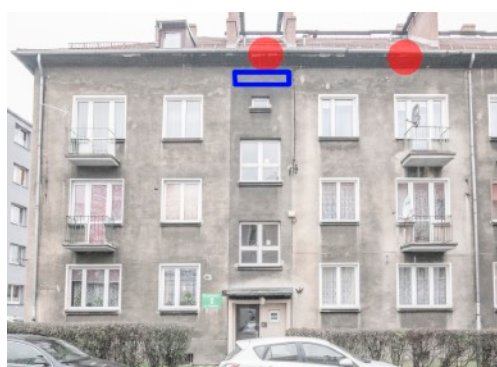
Fot. 4. Budynek ul. Tysiąclecia 2, 4, 6 w Tarnowskich Górach
Zaznaczono potencjalne **siedliska lęgowe jerzyka** - czerwone punkty.
Propozycja zlokalizowania **budek lęgowych dla jerzyka** - niebieska ramka.

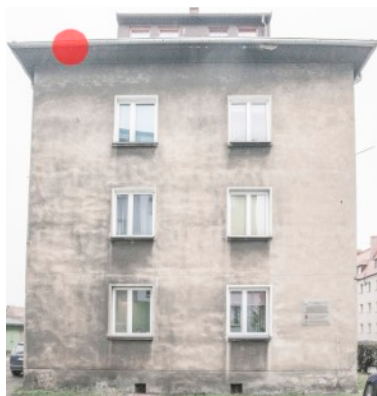
Fot. 5. Budynek ul. Tysiąclecia 2, 4, 6 w Tarnowskich Górach
Zaznaczono potencjalne **siedlisko łęgowe jerzyka** - czerwony punkt.

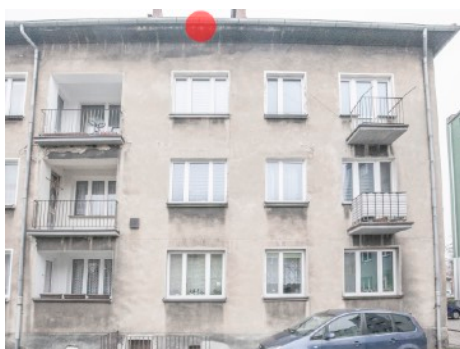
Fot. 6. Budynek ul. Tysiąclecia 2, 4, 6 w Tarnowskich Górach
Zaznaczono potencjalne **siedlisko łęgowe jerzyka** - czerwony punkt.

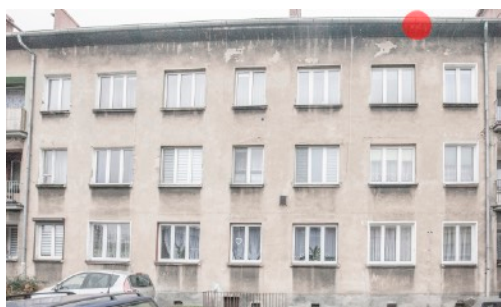
Fot. 7. Budynek ul. Tysiąclecia 2, 4, 6 w Tarnowskich Górach
Zaznaczono potencjalne **siedlisko łęgowe jerzyka** - czerwony punkt.

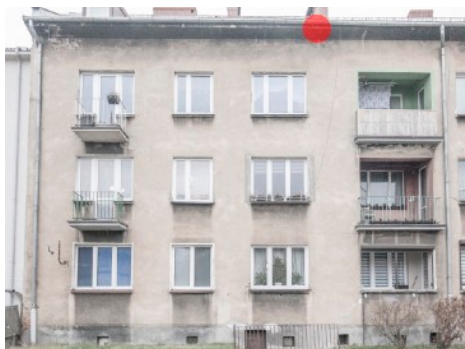
Fot. 8. Budynek ul. Tysiąclecia 2, 4, 6 w Tarnowskich Górach
Zaznaczono potencjalne **siedlisko lęgowe jerzyka** - czerwony punkt.
