Ekspertyza ornitologiczna i chiropterologiczna dla budynku „G” Szpitala Uniwersyteckiego im. K. Marcinkowskiego w Zielonej Górze

Poznań, luty 2023

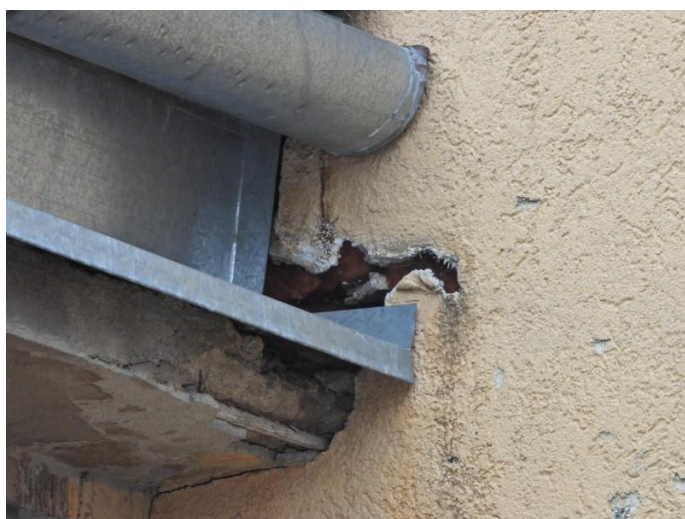
- Poz. 1. Otwór nad parapetem - miejsce nadające się na siedlisko wróbla lub nietoperzy lub będące siedliskiem tych zwierząt, lecz brak jest ich śladów.

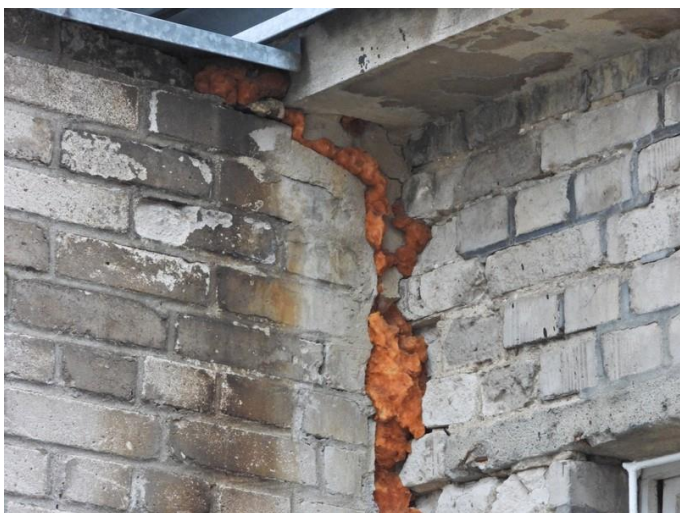
- Poz. 2. Szczelina pomiędzy wiatrołapem i ścianą budynku, wypełniona pianką – miejsce nadające się na siedlisko nietoperzy lub wróbla lub będące uprzednio siedliskiem tych zwierząt, lecz brak jest ich śladów; obecnie bez możliwości zasiedlenia.

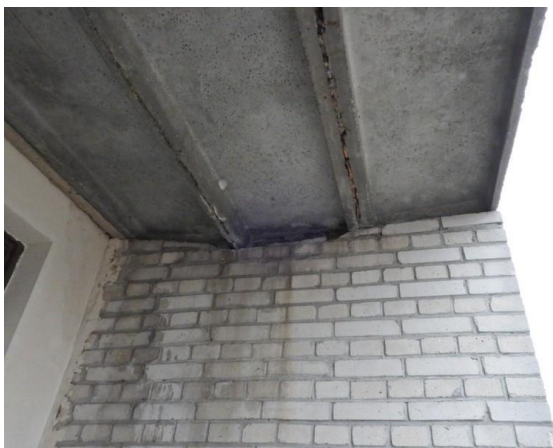
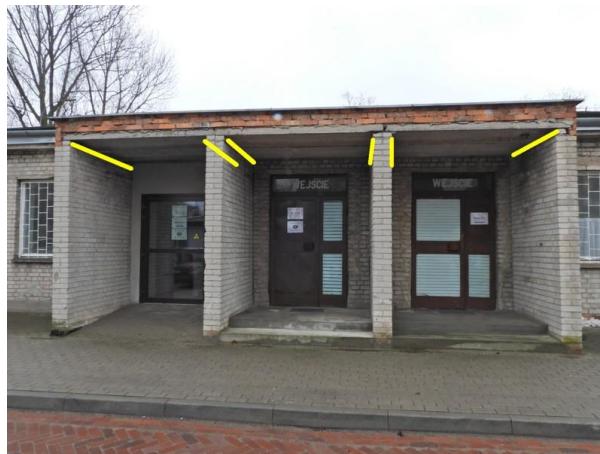
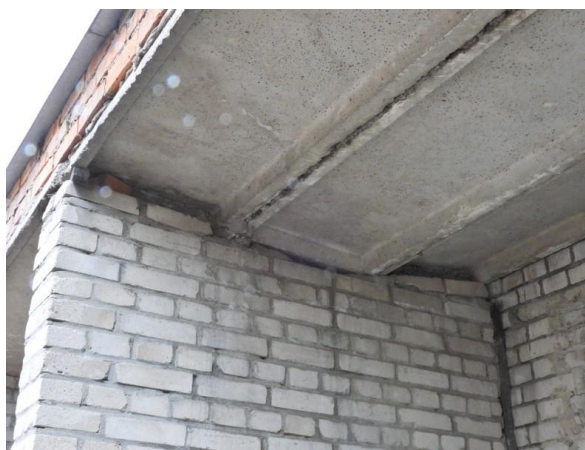
- Poz. 3. Wnęki po płytach zadaszających wejścia – 10 miejsc nadających się na siedlisko kopciuszka, pliszki siwej, wróbla lub będących uprzednio siedliskiem tych zwierząt, lecz brak jest ich śladów.

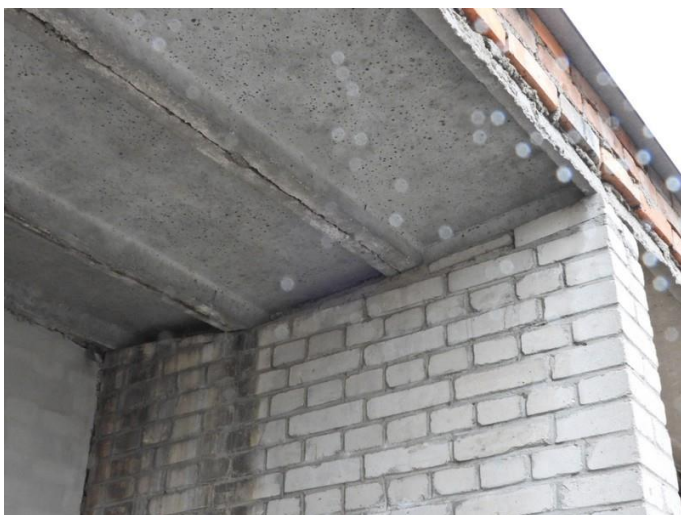
- Poz. 4. Wnęka pod płytą zadaszającą wejście główne, z informacji od pracownika szpitala wynika, że gnieździł się tutaj około 2018 r. kopciuszek – siedlisko rozrodu, wychowu młodych, odpoczynku, schronienia kopciuszka.

W związku z obecnością siedlisk ptaków w budynku istnieje konieczność zwrócenia się do Regionalnej Dyrekcji Ochrony Środowiska z wnioskiem o wydanie zezwolenia na odstępstwa od zakazów w stosunku do gatunków dziko występujących zwierząt roślin lub grzybów objętych ochroną gatunkową na podstawie art. 56 ust. 2 pkt 1 i 2 ustawy z dnia 16 kwietnia 2004 r. o ochronie przyrody.

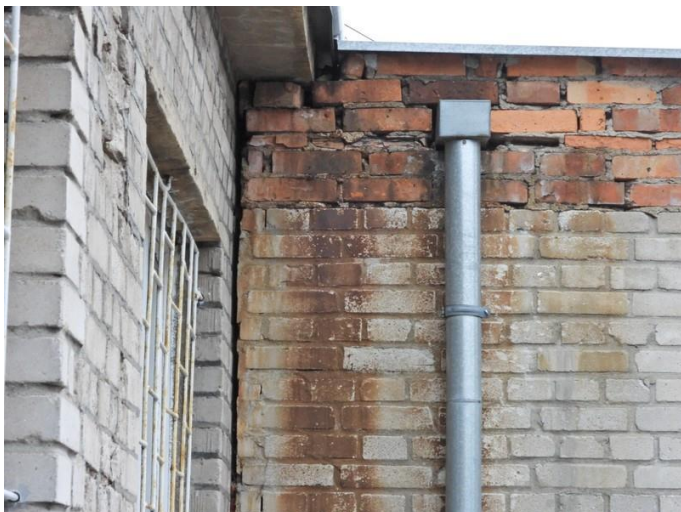
- Poz. 5. Szczelina pomiędzy wiatrolapem i ścianą budynku – miejsce nadające się na siedlisko nietoperzy lub wróbla lub będące uprzednio siedliskiem tych zwierząt, lecz brak jest ich śladów.

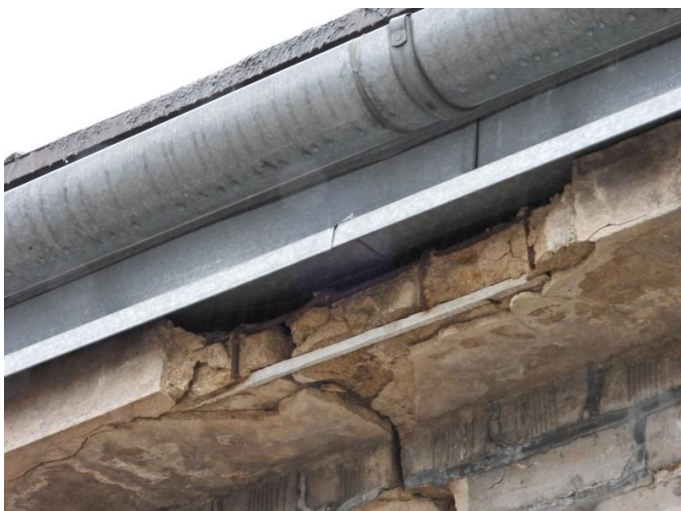
- Poz. 6. Szczelina pod opierzeniem – miejsce nadające się na siedlisko nietoperzy lub wróbla lub będące uprzednio siedliskiem tych zwierząt, lecz brak jest ich śladów.

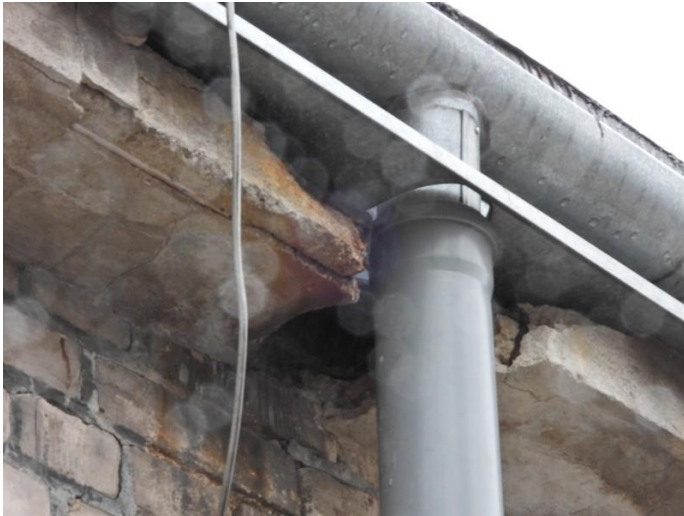
- Poz. 7. Wnęka za rurą spustową – miejsce nadające się na siedlisko nietoperzy lub wróbla lub będące uprzednio siedliskiem tych zwierząt, lecz brak jest ich śladów.

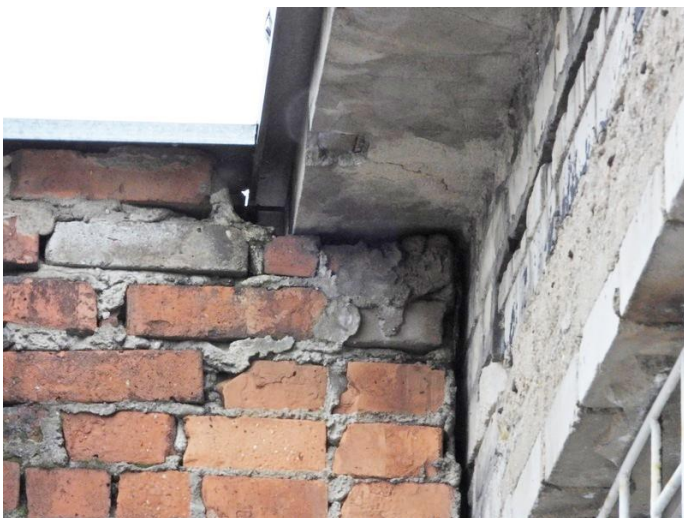
- Poz. 8. Szczelina pomiędzy wiatrolapem i ścianą budynku – miejsce nadające się na siedlisko nietoperzy lub wróbla lub będące uprzednio siedliskiem tych zwierząt, lecz brak jest ich śladów.

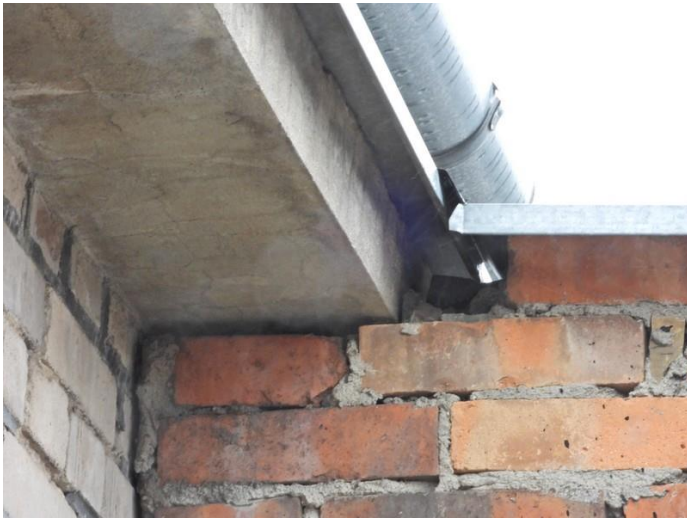
- Poz. 9. Wnęka pod opierzeniem – miejsce nadające się na siedlisko wróbla lub kopciuszka, pliszki siwej lub będące uprzednio siedliskiem tych zwierząt, lecz brak jest ich śladów.

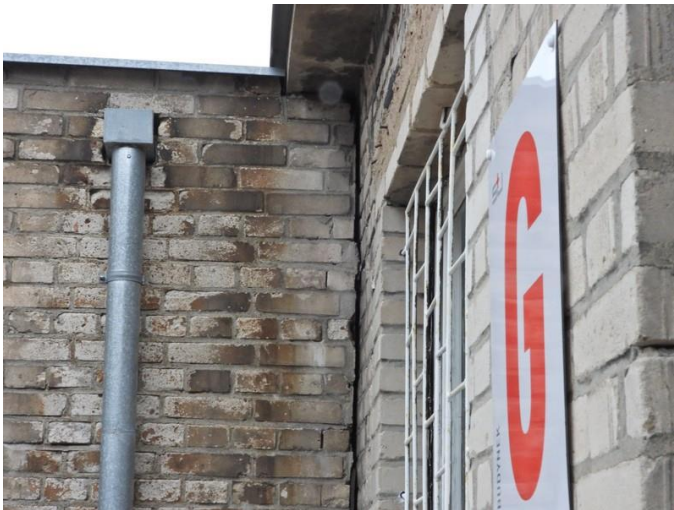
- Poz. 10. Szczelina pomiędzy wiatrołapem i ścianą budynku – miejsce nadające się na siedlisko nietoperzy lub będące uprzednio siedliskiem tych zwierząt, lecz brak jest ich śladów.

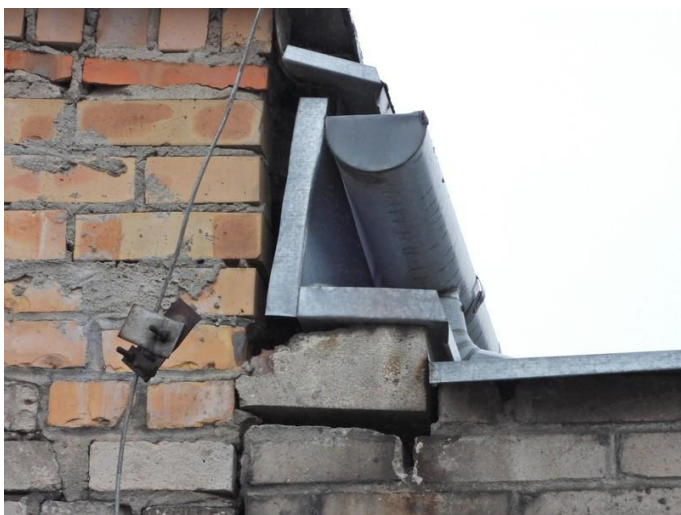
- Poz. 11. Szczelina pomiędzy opierzeniem i ścianą budynku – miejsce nadające się na siedlisko nietoperzy lub wróbla lub będące uprzednio siedliskiem tych zwierząt, lecz brak jest ich śladów.

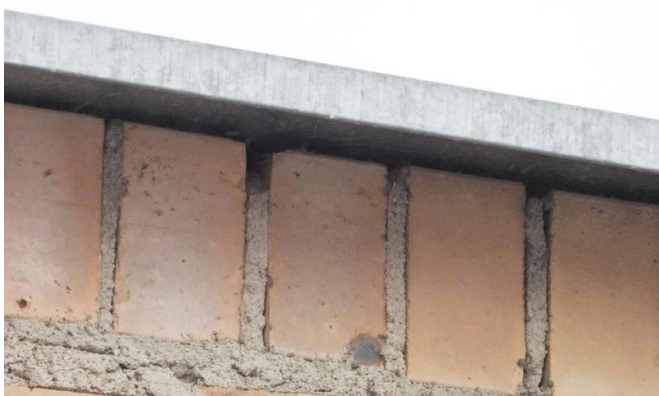
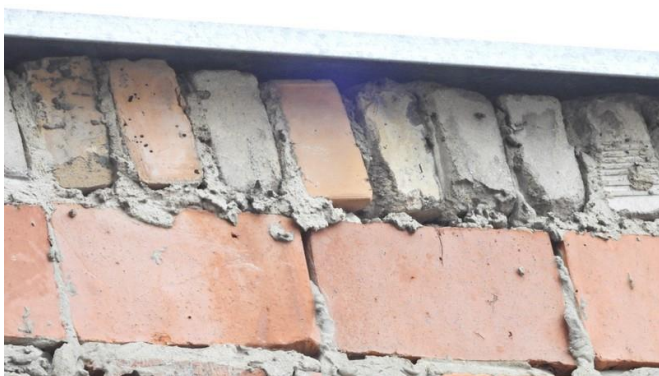
- Poz. 12. Dwie szczeliny pomiędzy opierzeniem i ścianą szczytową budynku – 2 miejsca nadające się na siedlisko nietoperzy lub będące uprzednio siedliskiem tych zwierząt, lecz brak jest ich śladów.

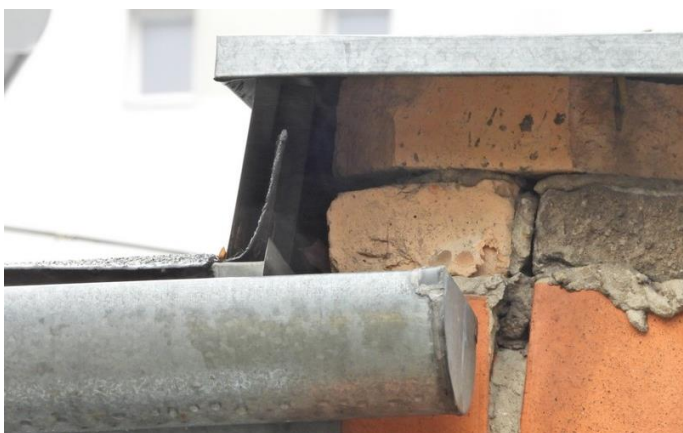
- Poz. 15. Wnęka pomiędzy opierzeniem i ścianą budynku – miejsce nadające się na siedlisko wróbla lub kopciuszka, pliszki siwej lub będące uprzednio siedliskiem tych zwierząt, lecz brak jest ich śladów.

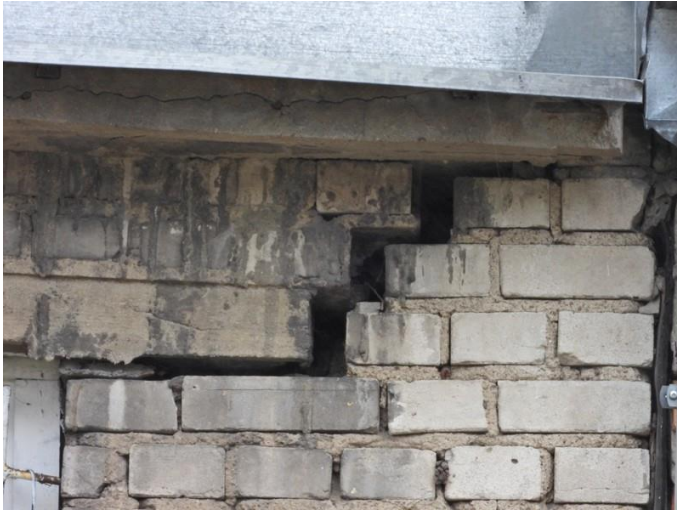
- Poz. 16. Szczelina w ścianie budynku – miejsce nadające się na siedlisko wróbla lub kopciuszka, pliszki siwej lub będące uprzednio siedliskiem tych zwierząt, lecz brak jest ich śladów.

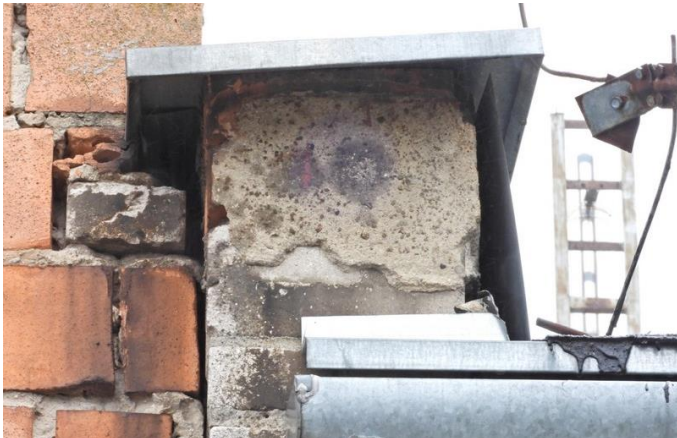
- Poz. 17. Dwie wnęki pomiędzy opierzeniem i ścianą budynku – jedno miejsce nadające się na siedlisko wróbla, kopciuszka, pliszki siwej i jedno miejsce nadające się na siedlisko wróbla, brak jest śladów obecności zwierząt.

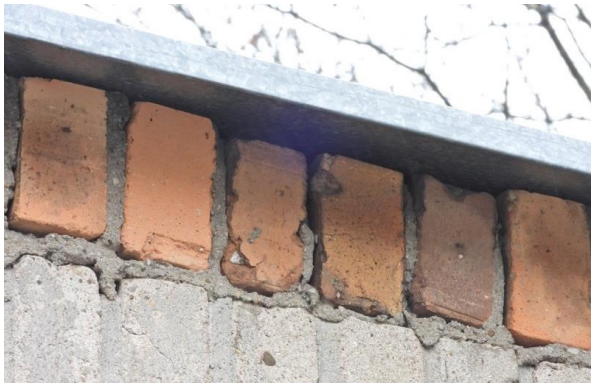
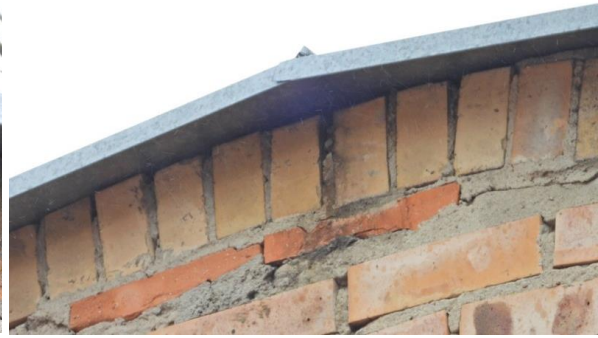
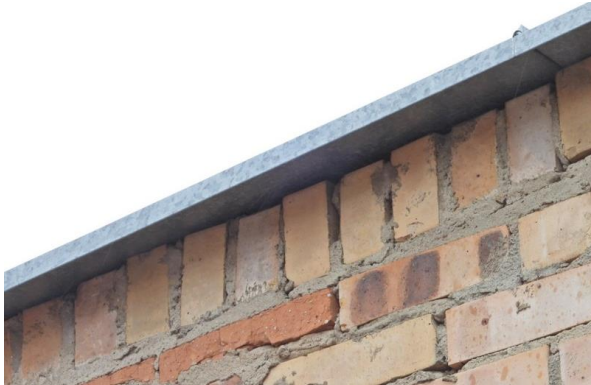
- Poz. 18. Cztery szczeliny pomiędzy opierzeniem i ścianą szczytową budynku – 4 miejsca nadające się na siedlisko nietoperzy lub będące uprzednio siedliskiem tych zwierząt, lecz brak jest ich śladów.

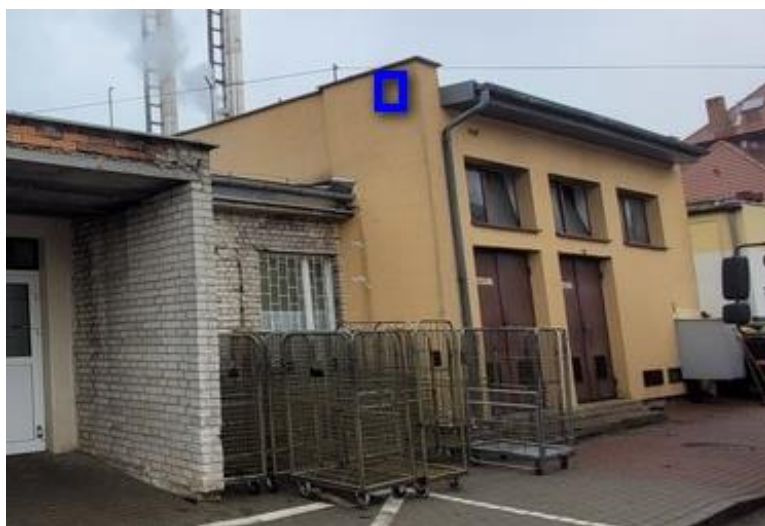
Ryc. 14. Proponowane miejsce zawieszania 1 skrzynki lęgowej dla szpaka (niebieski prostokąt) – ściana północna.

Zaleca się zawieszenie na budynku na ścianie północnej lub wschodniej wykonanych z **trocimobetonu**: 2 skrzynek lęgowych dla wróbla (typ A, średnica otworu 3,2 cm), 2 skrzynek lęgowych dla szpaka (typ B, średnica otworu 4,5 cm) oraz na ścianie zachodniej 4 podtynkowych (lub natynkowych) skrzynek dla nietoperzy.

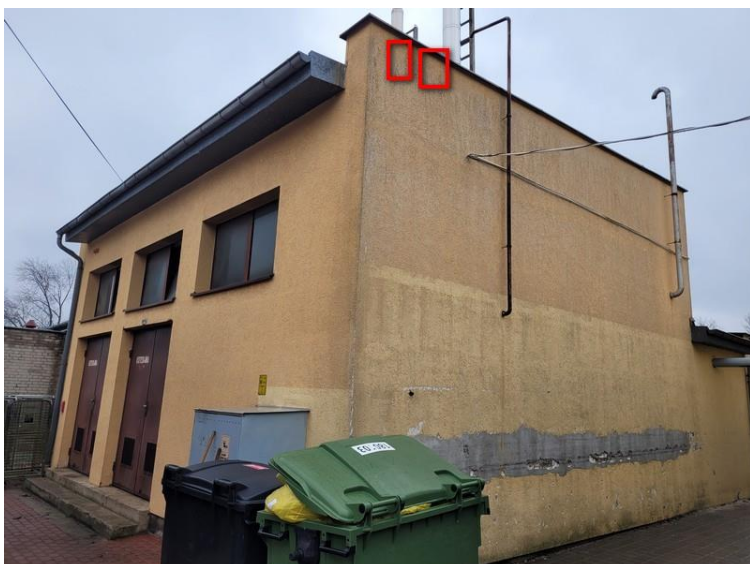
Ryc. 15. Proponowane miejsce zawieszenia 2 skrzynek dla nietoperzy (czerwone prostokąty) – ściana zachodnia kotłowni.

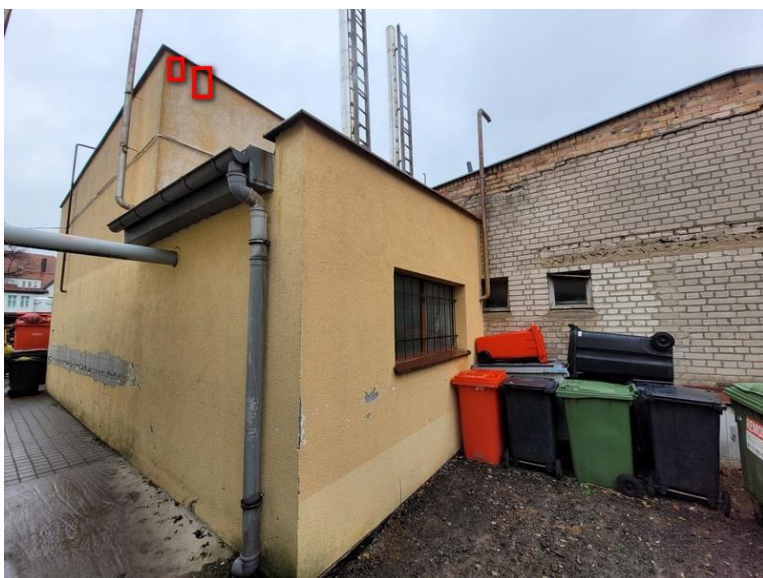
Ryc. 16. Proponowane miejsce zawieszenia 2 skrzynek dla nietoperzy (czerwone prostokąty) – ściana południowa kotłowni.

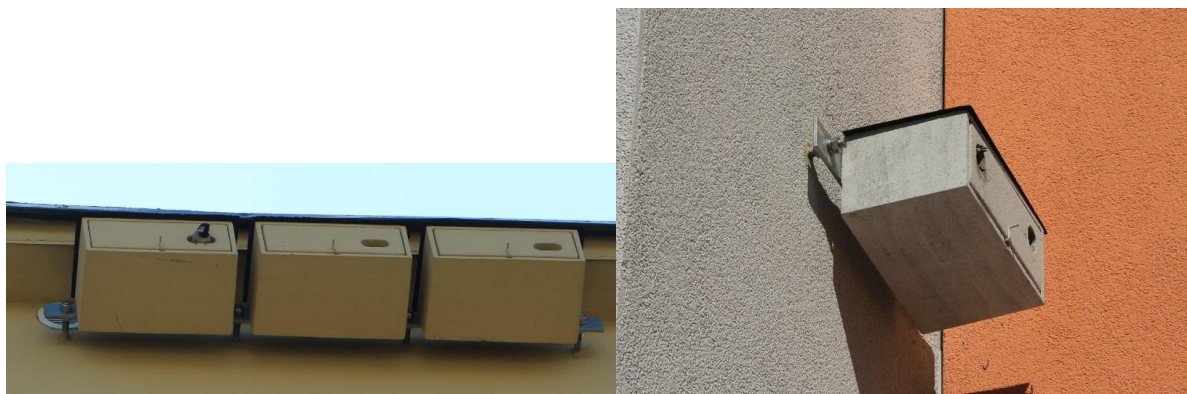
Ryc. 17. Przykładowy sposób zamocowania budek trocinobetonowych do budynku – za pomocą płaskownika i prętów gwintowanych.

Budki mogą być mocowane do ścian nośnych na przykład za pomocą prętów gwintowanych wklejonych w otwory wywiercone uprzednio w ścianie (Ryc. 17) (nie należy mocować ich do warstwy termoizolacyjnej). Pręty gwintowane powinny być na tyle długie by wystawały poza warstwę termoizolacyjną. Do prętów należy przymocować stalowy płaskownik, a dopiero do płaskownika śrubami budki.

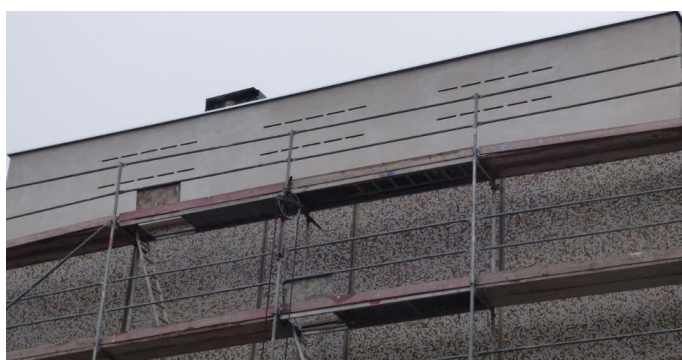
Ryc. 18. Budki podtynkowe dla nietoperzy – przykład ściany bloku z 30 dużymi budkami dla nietoperzy.

Skrzynki podtynkowe dla nietoperzy należy zakładać zamiast warstwy ociepleniowej jak najwyżej na budynku, a następnie przykryć cieńszą warstwą styropianu. W czasie gdy położone są już warstwy styropianu, tynk i farba, a jeszcze nie zdjęto rusztowań należy we wskazanych miejscach na budynku zamontować kompensację w postaci natynkowych budek lęgowych dla ptaków. Skrzynki dla nietoperzy mogą być wykonane z innego materiału niż trocinobeton, np. z płyty OSB, jednak za każdym razem dobrze zabezpieczone przed rozpadem w wyniku oddziaływania wody.
