PROGRAM PRAC KONSERWATORSKICH

Renowacja wystroju kamieniarskiego Sieni Sali Mieszczańskiej Ratusza w Lwówku Śląskim

Sień Sali Mieszczańskiej

Luty 2024

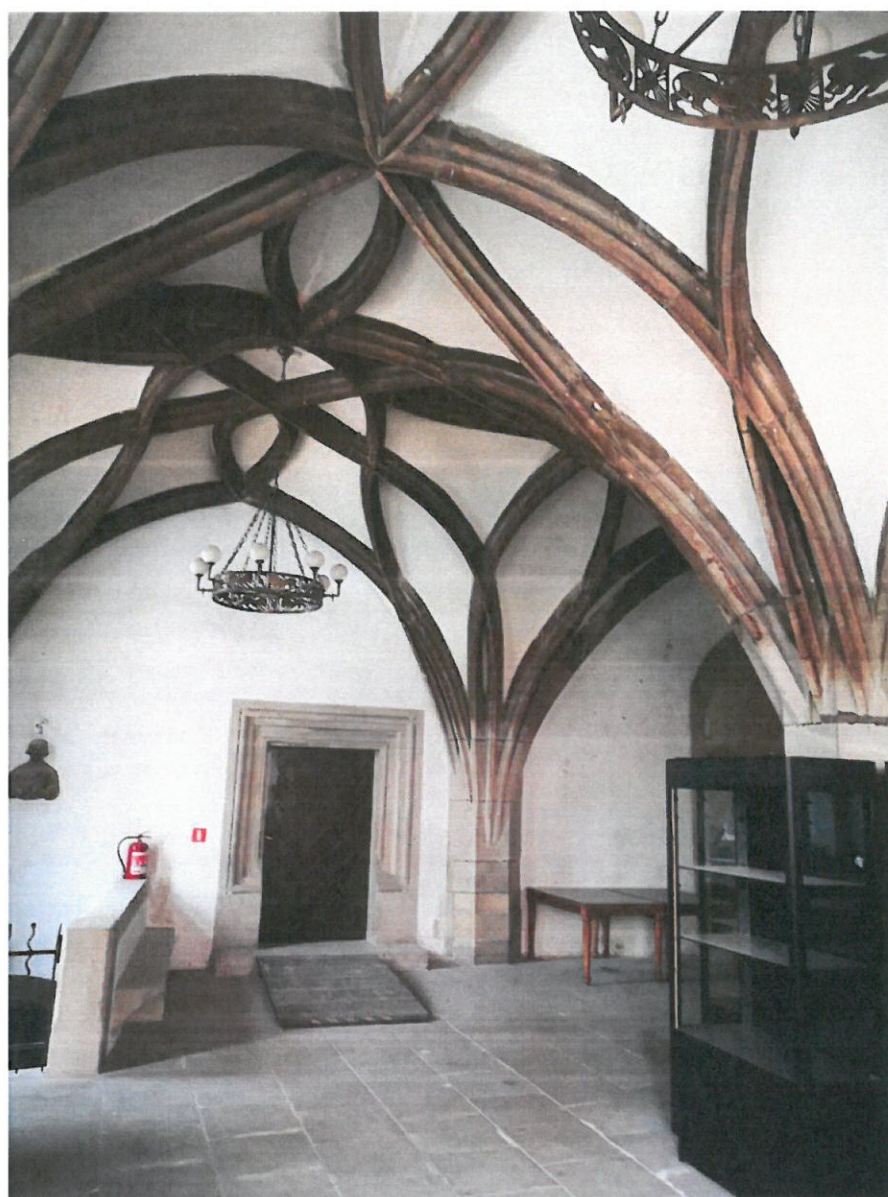
Sieć późnogotyckich piaskowcowych żeber sklepiennych mocno zabrudzona, dodatkowo w większości pokryta pociemniałym laserunkowym impregnatem niekorzystnie wpływającym na estetykę wnętrza. Płyty epitafijne zanieczyszczone zaprawami. Ściany, glify okienne oraz przestrzenie sklepienia między piaskowcowymi żebrami tynkowane, z widocznymi uszkodzeniami wielokrotnie przemalowywane. Oryginalna stolarka drzwi prawdopodobnie z lat 1903 – 1905 wielokrotnie przemalowana ze śladami uszkodzeń mechanicznych.

Fot.1 Żebra na sklepieniu sieciowym z widocznymi zanieczyszczeniami

1. Wykonanie badań laboratoryjnych ustalających skład chemiczny pociemniałej warstwy przemalowania piaskowcowych sklepień.
2. Wstępne oczyszczenie powierzchni kamienia - usunięcie luźnych zabrudzeń.

3. Wzmocnienie osłabionych partii piaskowca przed czyszczeniem poprzez wstępną impregnację np. preparatem Remmers – Funkosil Steinfestiger OH
4. Usuwanie mechaniczne wtórnych nawarstwień w postaci gipsów, zacierek i farb za pomocą skalpeli i miękkich szczotek po wcześniejszym założeniu zmiękczających kompresów z użyciem mieszanek na bazie chemii organicznej - ustalonej na podstawie przeprowadzonych badań.

5. Doczyszczanie powierzchni piaskowcowych przy użyciu preparatu KEIM Steinreniger, lub REMMERS Alkutex czy Covexan. Skuteczność działania i ilość zadanego preparatu będzie ustalona po wykonaniu prób.

6. Miejscowe usuwanie zabrudzeń z elementów kamieniarki i detalu rzeźbiarskiego przy użyciu wytwornicy pary wodnej. Metoda ta pozwala na precyzyjne usuwanie wtórnych nawarstwień bez naruszania oryginalnej faktury podłoża.

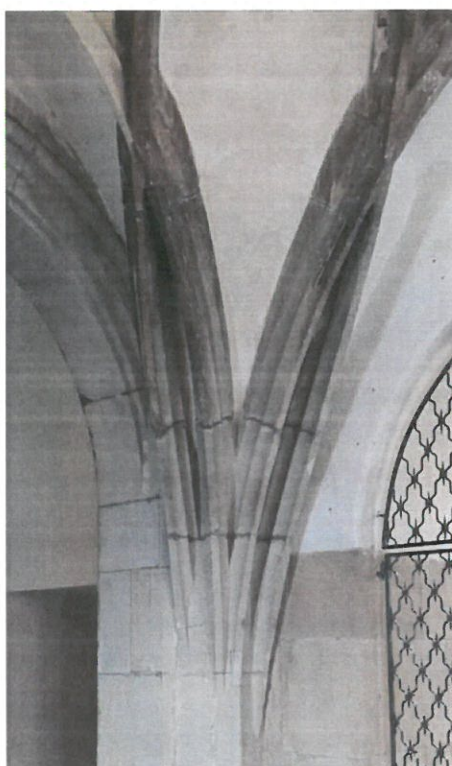
Fot. 3 Elementy żeber - uzupełnienie spionowania

10. Sklejenie popękanych fragmentów kamieniarki za pomocą żywic poliestrowych lub Remmers Funcosil KSE 50DEST z wypełniaczem Funcosil KSE Fullstoff A/B. Łączenia powinny zostać wzmocnione i ustabilizowane dyblami ze stali nierdzewnej.

11. Wykonanie uzupełnień ubytków kamienia z użyciem masy mineralnej firmy Remmers z wykorzystaniem zaprawy konserwatorskiej KEIM - Restauero Grund.
12. Uzupełnienie brakujących spoin kamienia masą mineralną, zbliżoną swoim składem i właściwościami do oryginalnej spoiny.

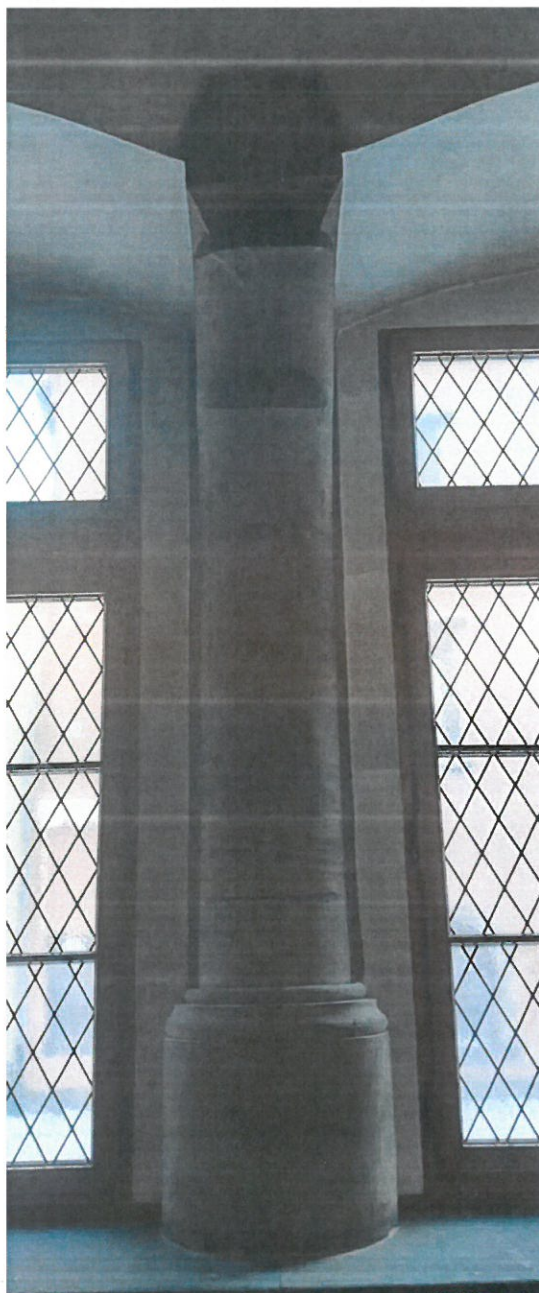
Fot. 4 Filar międzyokienny

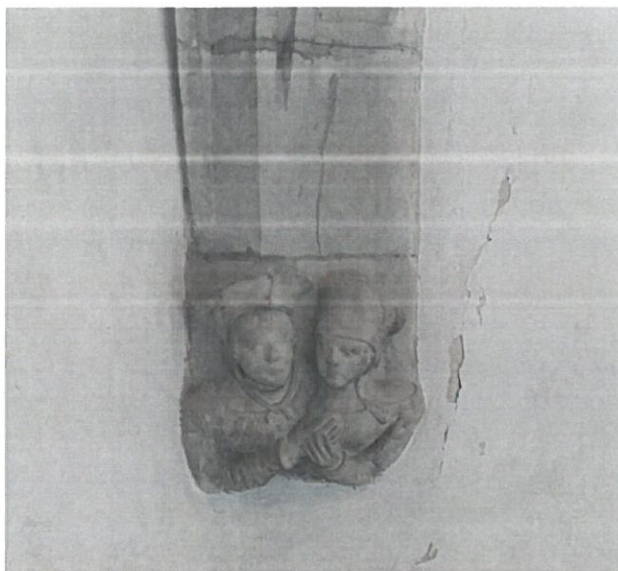
Fot. 5 Płaskorzeźba przedstawiająca małżonków, o czym świadczą zakryte włosy kobiety nad zejściem do piwnicy; pod numerem w rejestrze B/2429/1-58 26.11.14

1. Mechaniczne usunięcie tynków i zapraw wokół płyt oraz wtórnych kitów i niewłaściwie wykonanych uzupełnień (zwracając uwagę, aby nie uszkodzić kamienia).

3. Wstępne wzmocnienie strukturalne zabezpieczające kamień przed zabiegiem oczyszczenia - preparaty krzemoorganiczne KSE 100, 300 f. Remmers.
 4. Oczyszczenie kamiennych dekoracji rzeźbiarskich z brudu i czarnej „falszywej patyny”. Proponuje się zastosowanie metody impulsowego promieniowania laserowego, ze względu na wysoką skuteczność metody i całkowicie nieinwazyjny charakter. Alternatywnie można zastosować czyszczenie ręczne – szczoteczki miękkie (nie metalowe) oraz przegrzaną parę wodną. W miejscach szczególnie silnie zabrudzonych można zastosować 10% wodny roztwór kwaśnego węglanu amonu w metylocelulozie. Nie dopuszczać do nadmiernego namoczenia piaskowca. W tym zabiegu ważniejsze jest zachowanie oryginału, z lekką patyną (przy jak najmniejszym uszkodzeniu powierzchni dekoracji, również liter inskrypcji) niż uzyskanie idealnie czystej powierzchni.

5. Wzmocnienie strukturalne preparatem krzemoorganicznym KSE 300 f. Remmers. Preparat wymaga karencji 21 dniowej przed wykonaniem następnych zabiegów.

6. Uzupełnienie ubytków w kamieniu. Ze względu na zachowawczy charakter zabiegu uzupełnienie ubytków, których jedną z przyciętych zasad jest uzupełnienie ubytków formy bez dążenia do rekonstrukcji brakujących elementów zakłada się uzupełnienie ubytków kamienia powstałych w wyniku korozji chemicznej oraz po usunięciu starych wadliwych kitów. Ubytki zarówno ze względów estetycznych jak i osadzaniu się brudu zostaną wypełnione materiałem mineralnym, tj. masą sztucznego kamienia dobraną pod względem koloru i uziarnienia do oryginału. Zabieg ten należy wykonać preparatem KSE 500STE, mieszając go z piaskiem kamiennym i pigmentami mineralnymi dla wypełnienia płytkich rys.

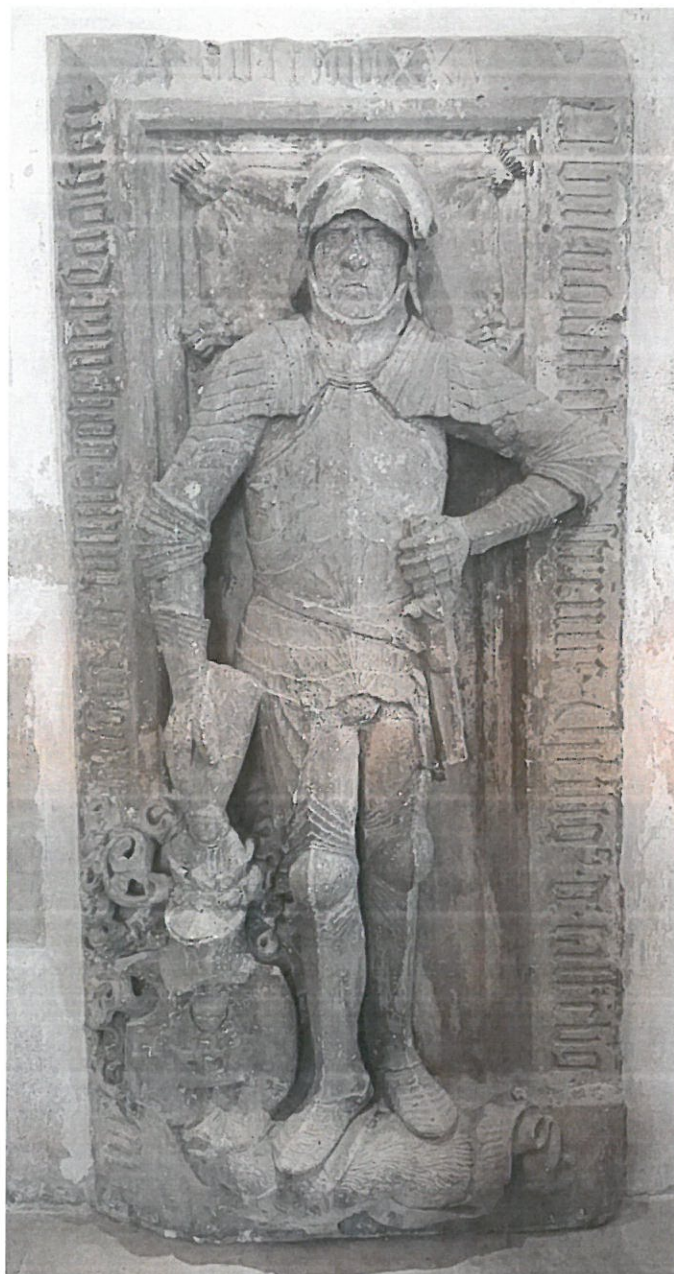
Fot. 7 Płyta nagrobna Christopha von Talckenberg, zmarłego w 1525 roku.

Widnieje w rejestrze pod numerem B/2429/1-58 26.11.14

Płyta została przeniesiona z obecnie nieistniejącego cmentarza
przy kościele św. Franciszka z Asyżu w Lwówku Śląskim

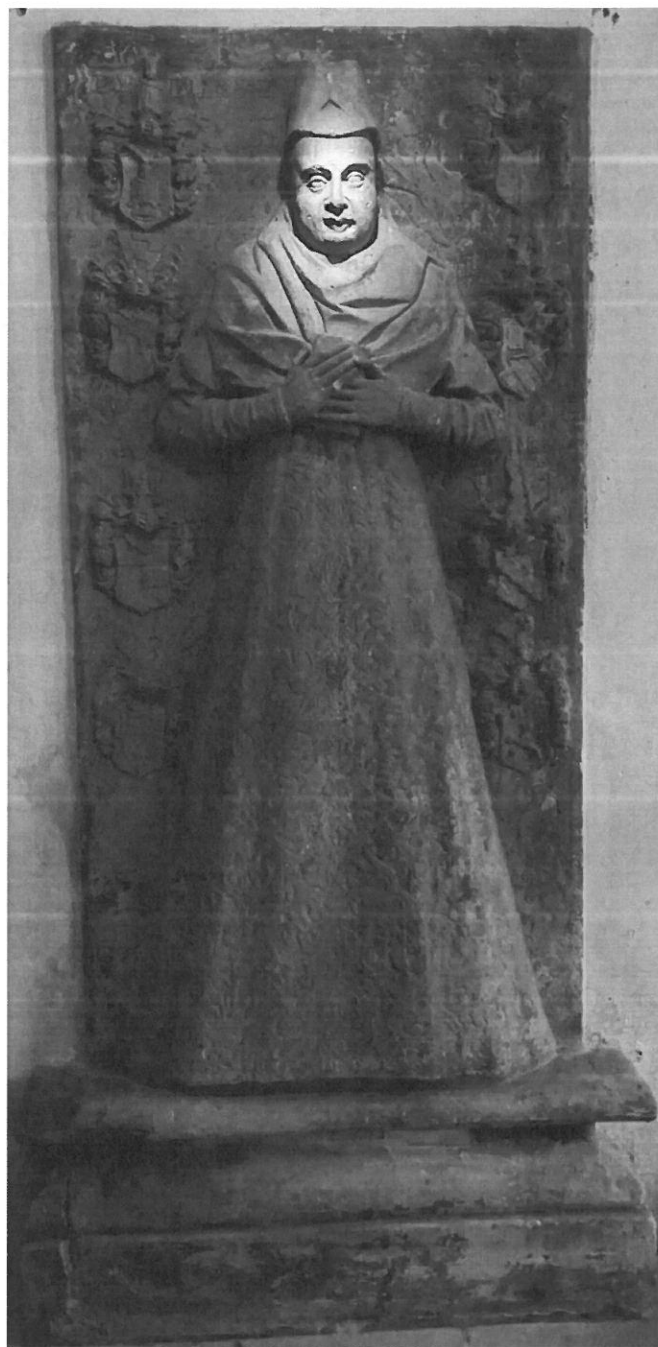
Fot. 8 Płyta nagrobna Magdaleny von Schaffgotsch z domu von Talckenberg, zmarłej 16 września 1605 r. - żony Caspara von Schaffgotscha. Płyta widnieje w rejestrze pod numerem B/2429/1-58 26.11.14. Płyta nagrobna została przeniesiona ze zlikwidowanego cmentarza przy kościele św. Franciszka z Asyżu w Lwówku Śląskim
