PROGRAM FUNKCJONALNO – UŻYTKOWY

Wykonanie robót budowlanych polegających na remoncie schodów zewnętrznych oraz renowacja zadaszenia przy wejściu głównym do budynku nr 2 zlokalizowanego na terenie Centrum Szkolenia Policji w Legionowie

Centrum Szkolenia Policji
ul. Zegrzyńska 121
05-119 Legionowo

kwiecień 2023 rok

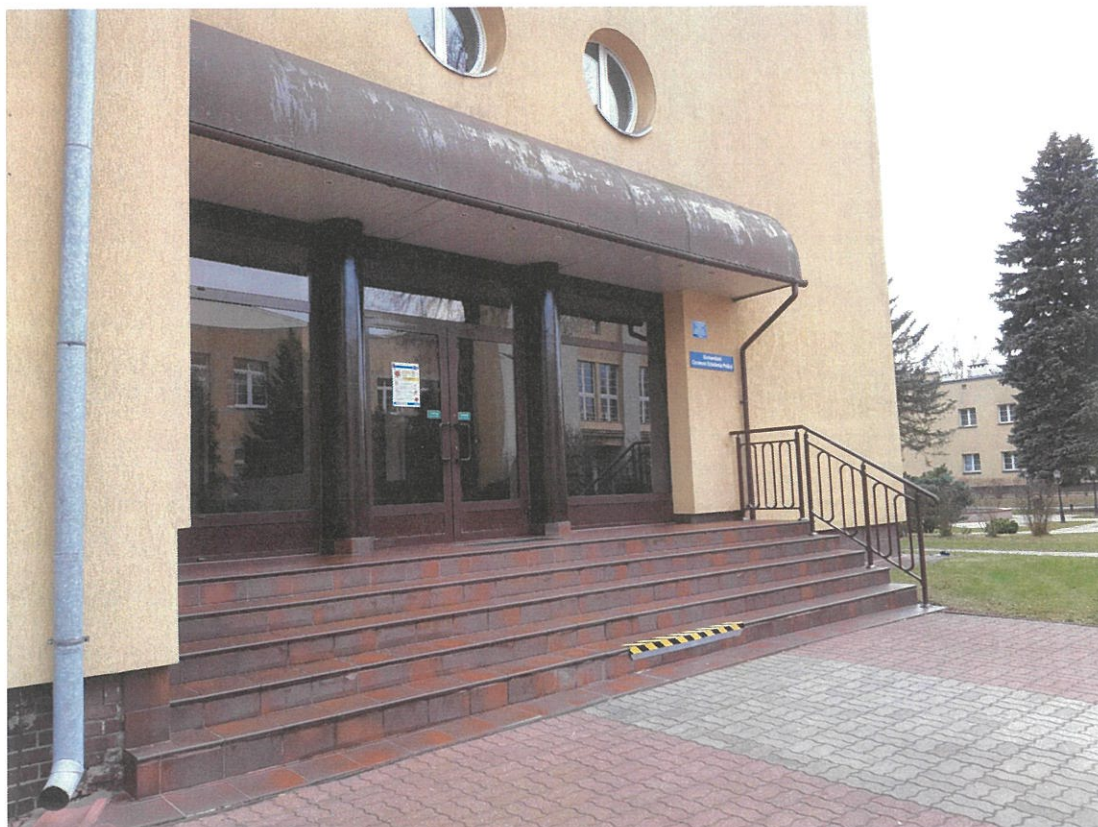
Fot. nr 1 – Wejście główne do budynku nr 2.

Schody o konstrukcji żelbetowej, spocznik oraz bieg schodów obłożony płytką klinkierową.

- skucie istniejących płytek ze spocznika około 10 m²,
- skucie istniejących płytek ze schodów około 30 m²,
- demontaż istniejącej balustrady dł. około 3 m,
- demontaż istniejącej wycieraczki około 0,5 m²,
- rozebranie istniejącej podkonstrukcji schodów.

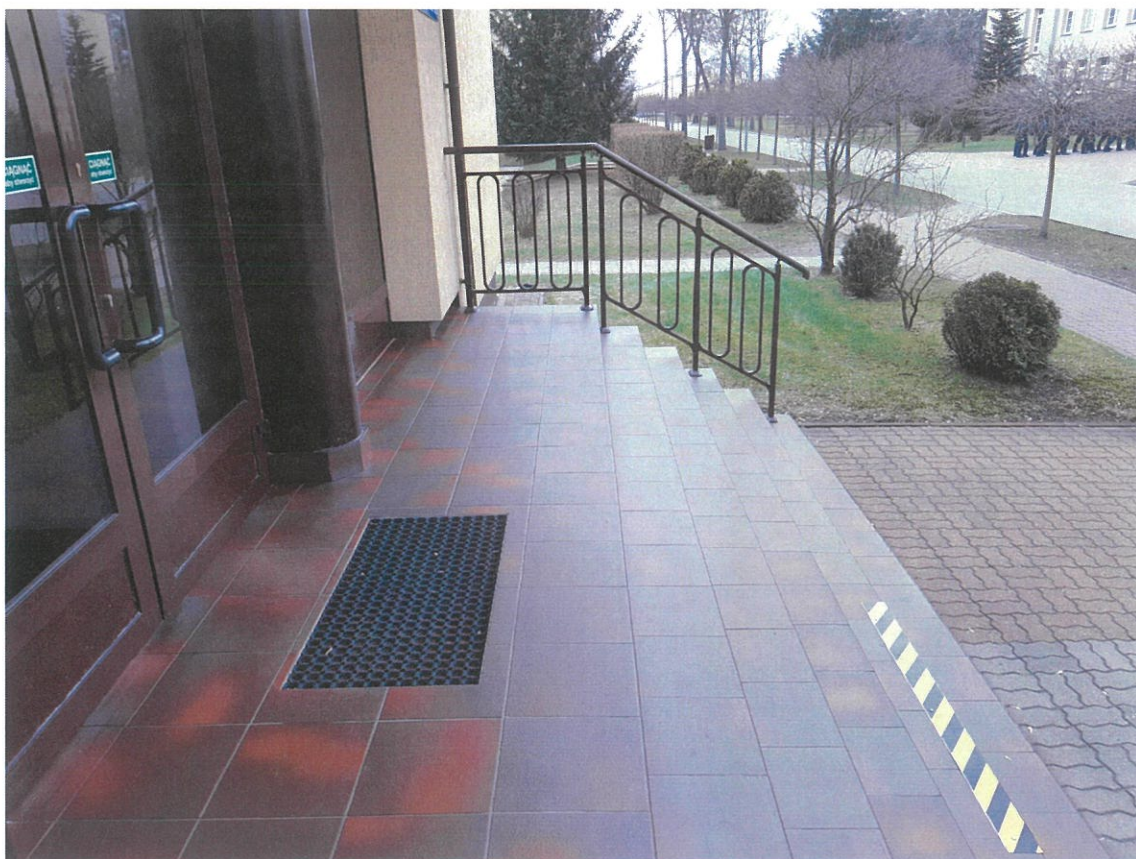
Fot. nr 4 – Balustrada.

- dostarczenie i montaż balustrad ze stali malowanej proszkowo, dł. balustrady około 3 m, ilość – 2 szt.
