RAPORT Z BADAŃ

nr NB-02/06/2022

Zleceniodawca (nazwa i adres firmy):	Miasto Bydgoszcz ul. Jezuicka 1 85-102 Bydgoszcz	Bydgoskie Centrum Sportu ul. Gdańska 103 85-674 Bydgoszcz
<i>Informacje dotyczące obiektu badań</i>		
Badany obiekt	Nawierzchnia syntetyczna bieżni lekkoatletycznej stadionu „Zawisza” zlokalizowanego przy ul. Gdańskiej 163 w Bydgoszczy	
Identyfikacja obiektu badań (nazwa, opis, stan)	Poliuretanowa nawierzchnia syntetyczna typu „full pur”	
Data przyjęcia/pobrania obiektu do badań	22.06.2022r	
Numer protokołu przyjęcia obiektu do badań	NB-02/06/2022	
<i>Informacje dotyczące badań</i>		
Data rozpoczęcia badań	22.06.2022r – badania „in situ”	
Data zakończenia badań	30.06.2022r – badania laboratoryjne	
Metody badań	PN-EN 1969:2002 Nawierzchnie terenów sportowych. Wyznaczanie grubości nawierzchni sportowych z tworzyw sztucznych PN-EN 12230:2005 Nawierzchnie terenów sportowych – Wyznaczanie wytrzymałości na rozciąganie nawierzchni z tworzyw sztucznych PN-EN 14808:2006 Nawierzchnie terenów sportowych. Wyznaczanie amortyzacji. PN-EN 14809:2006/AC 2007 Nawierzchnie terenów sportowych. Wyznaczanie odkształcenia pionowego TRACK AND FIELDS FACILITIES MANUAL 2019 – Podręcznik d

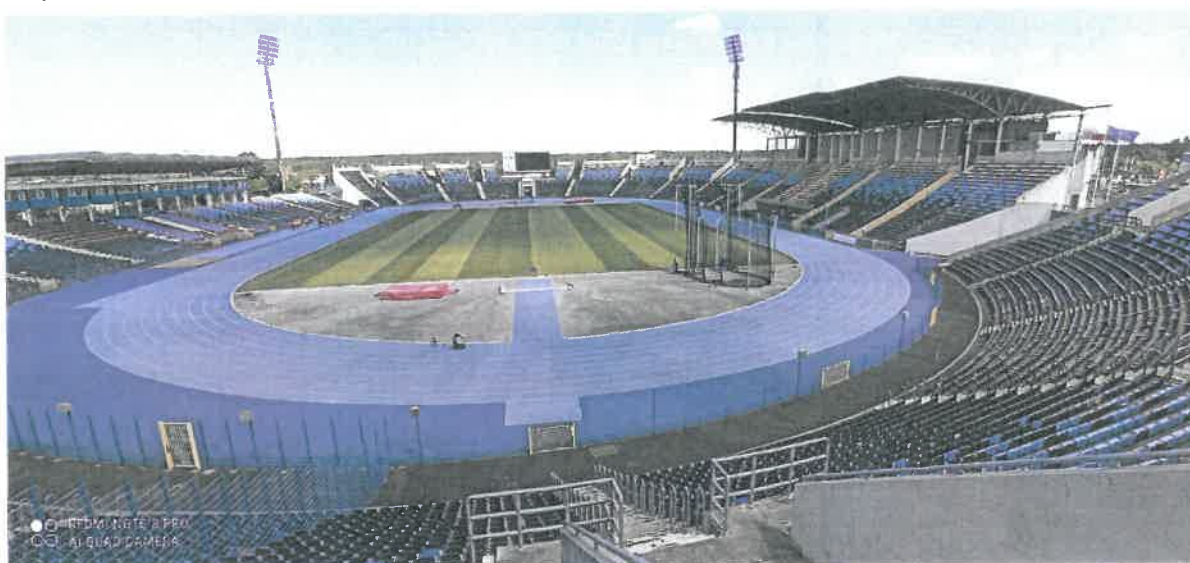
Fot. 1 Widok ogólny badanego obiektu

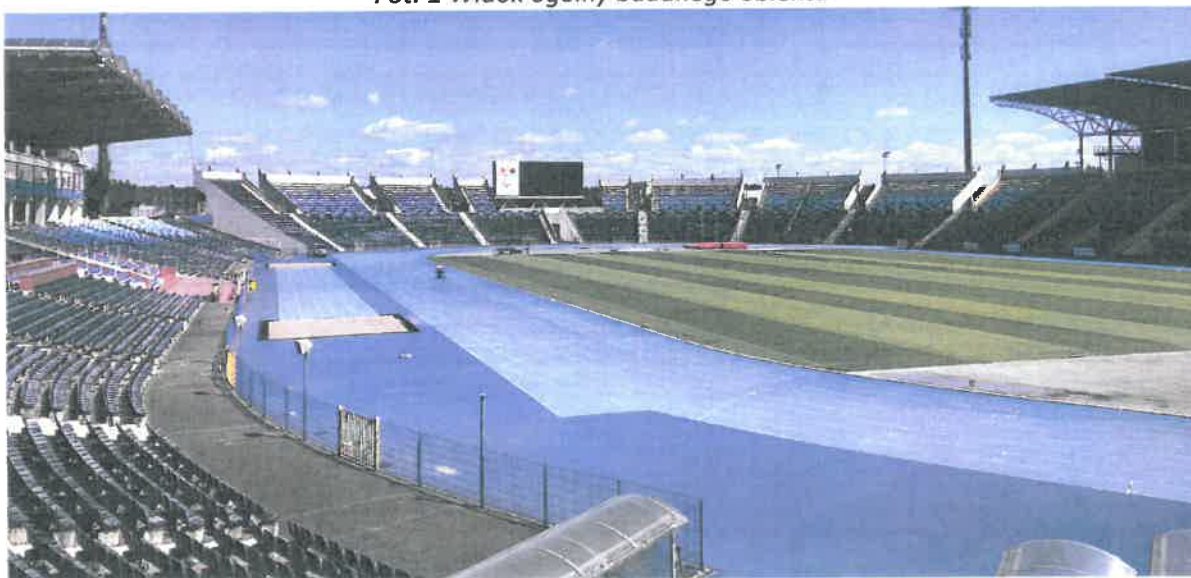
Fot. 2 Widok ogólny badanego obiektu, główna prosta i rozbiegi

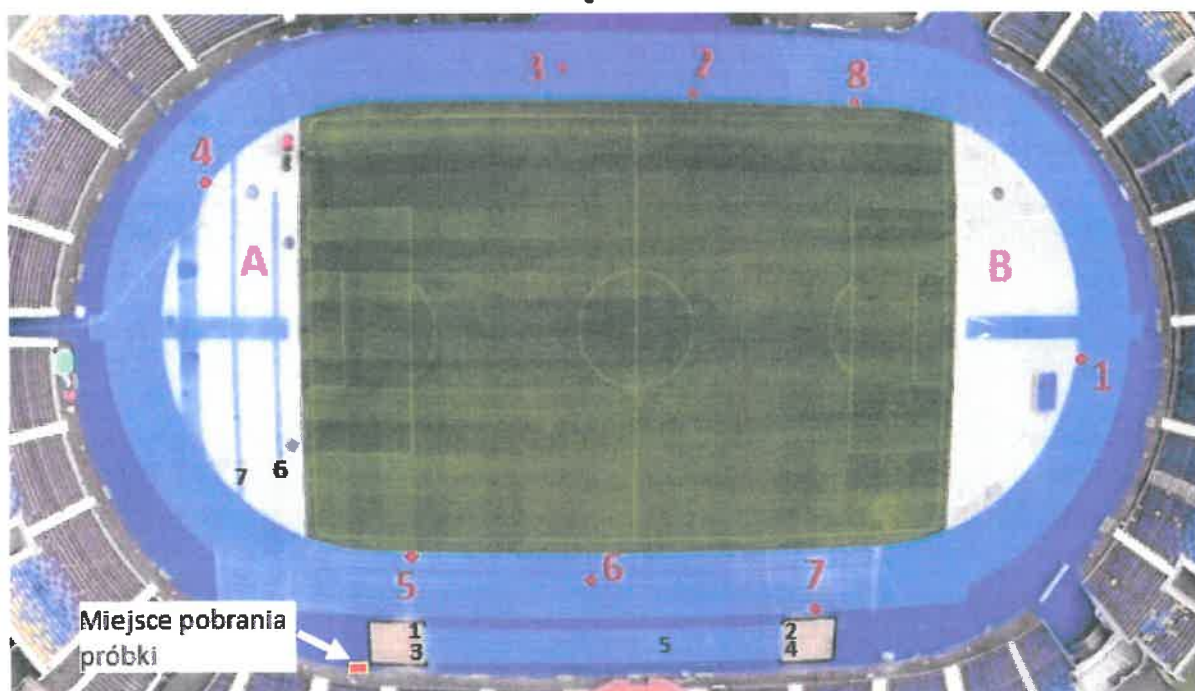
Rysunek 1 Plan obiektu z zaznaczonymi lokalizacjami punktów badawczych amortyzacji siły, odkształcenia pionowego oraz pobrania próbki do badań

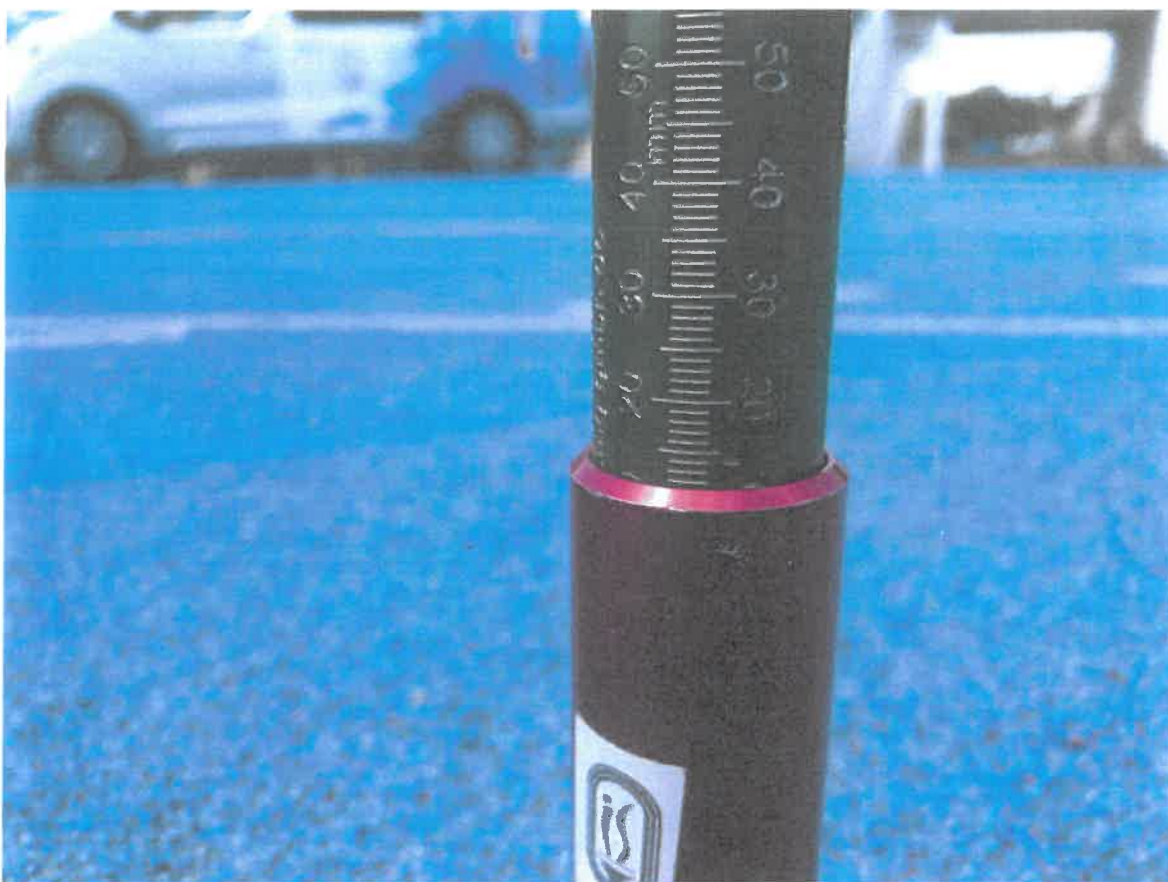
Wymagana minimalna grubość całkowita nawierzchni na obiekcie wyliczona wg metodyki IAAF wynosi **13,0 mm**. Obszar powierzchni bieżni gdzie grubość nawierzchni jest niższa od wymaganej wynosi **17%**.

Fot. 4 Pomiar grubości nawierzchni bieżni

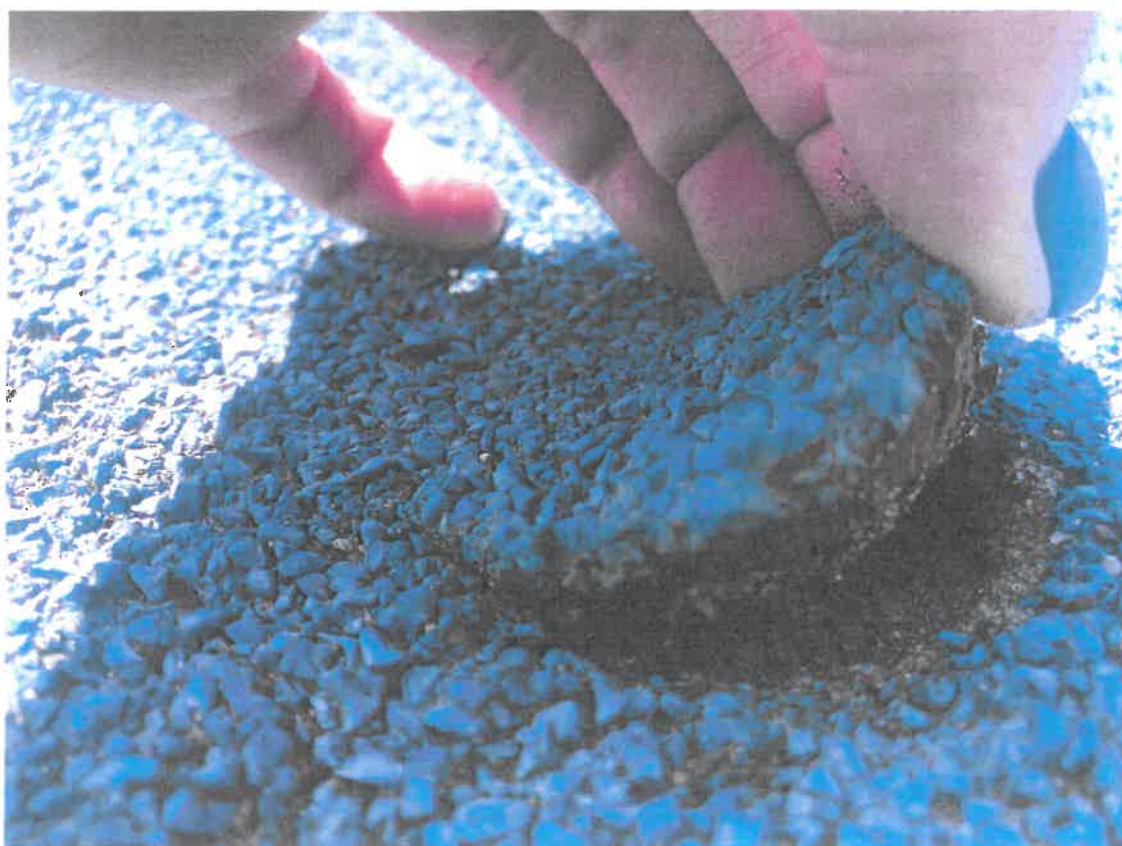
Fot. 5 Mechaniczne uszkodzenie nawierzchni

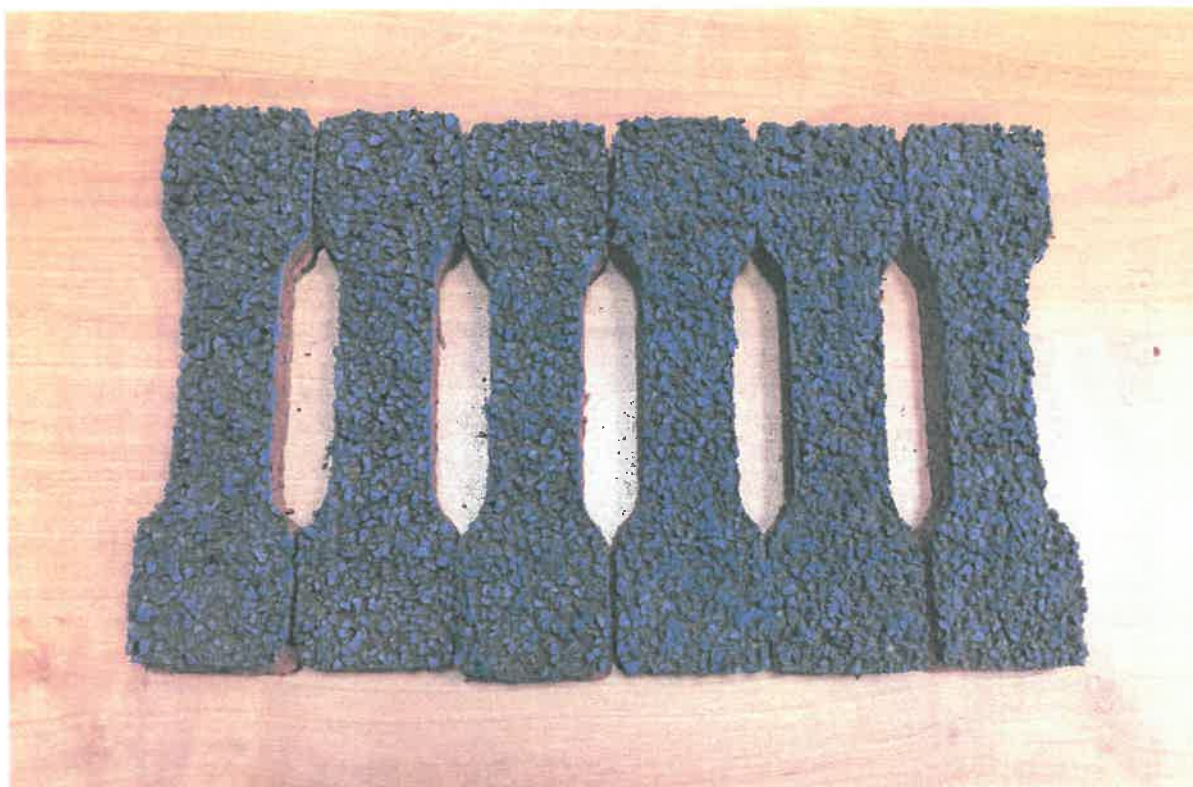
Przed wykonaniem badania przygotowane próbki badawcze klimatyzowano 24h w warunkach laboratoryjnych w temp. $23 \pm 2^{\circ}\text{C}$ oraz wilgotności względnej powietrza $50 \pm 5\%$. Badanie wykonano w warunkach klimatyzowania próbek badawczych. Wyniki badań podano w tabeli 2

Fot. 7 Próbkki przygotowane do badań wytrzymałościowych
