# Ekspertyza chiropterologiczna na potrzeby termomodernizacji budynków zakładu karnego we Wronkach

mgr inż. Marcin Pakuła

Poznań 2018

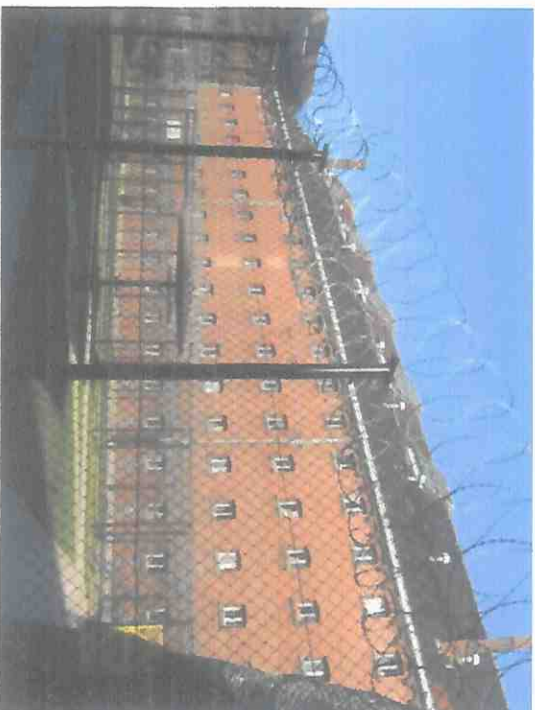
Ryc. 1. Pawilon penitencjarny A, B, C, D – Pawilon 1

- Pawilon penitencjarny A, B, C, D – Pawilon 1  
Budynek składa się z 4 skrzydeł na planie krzyża. Każde ze skrzydeł składa się z 4 kondygnacji nadziemnych i poddasza. Budynek jest wykonany z cegły i pokryty dachówką. Teoretycznie (ze względu na rozległe nieużytkowane poddasze) jest to budynek o największej potencjalnej wartości dla nietoperzy. Część budynku z więzą zegarową została już ocieplona i nie jest atrakcyjna dla nietoperzy.

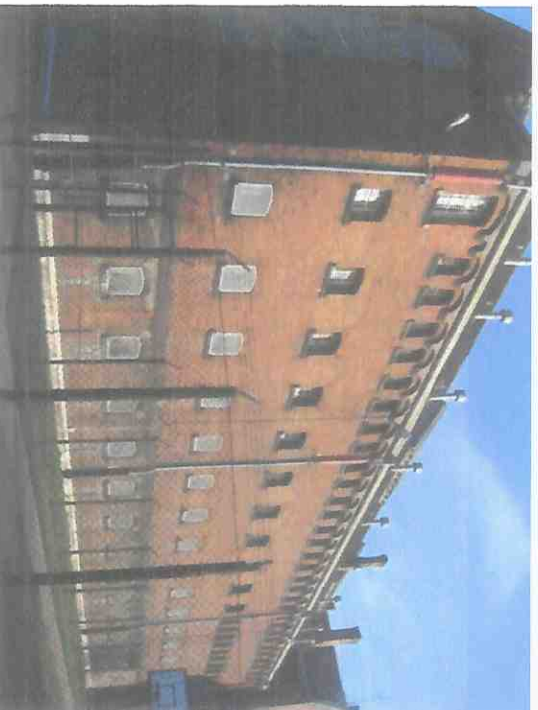
Ryc. 2. Budynek penitencjarny E – Pawilon 2

- Budynek penitencjarny E – Pawilon 2  
Budynek składa się z 4 kondygnacji nadziemnych i poddasza. Jest wykonany z cegły i pokryty dachówką. Teoretycznie najcenniejsze dla nietoperzy jest rozległe nieużytkowane poddasze.

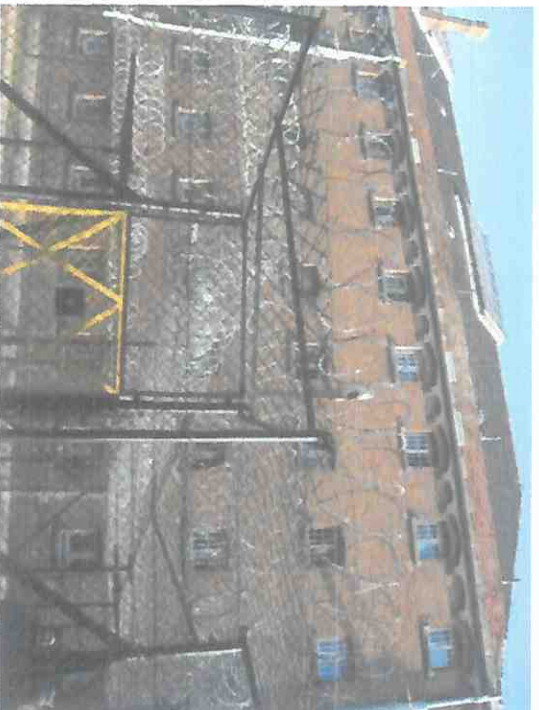
Ryc 3. Budynek penitencjarny F – Pawilon 3

- Budynek penitencjarny F – Pawilon 3  
Budynek składa się z 4 kondygnacji nadziemnych i poddasza. Jest wykonany z cegły i pokryty dachówką. Teoretycznie najcenniejsze dla nietoperzy jest rozległe nieużytkowane poddasze.

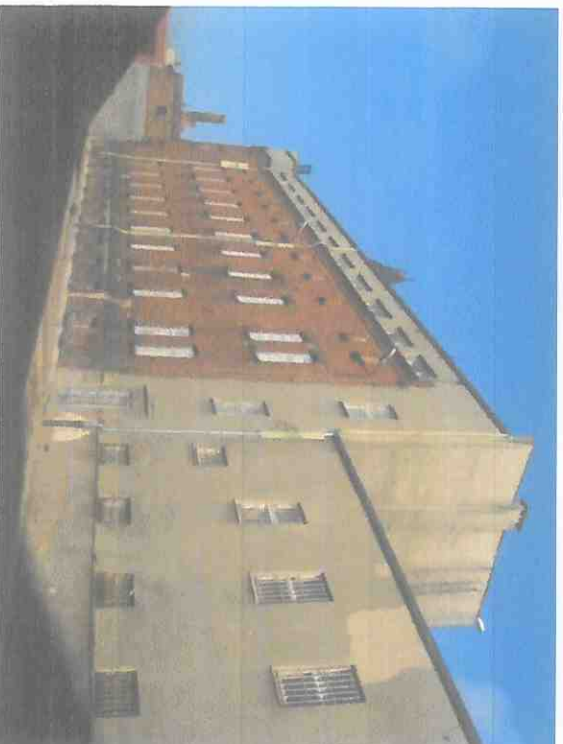
Ryc 4. Budynek G – Izba chorych i kaplica

- Budynek G – Izba chorych i kaplica  
Jest to 4 kondygnacyjny budynek wykonany z cegły i betonu pozbawiony potencjalnych schronień nietoperzy.
- Budynek wartowni i administracji, biuro przepustek i brama  
Kompleks składa się z budynków o wysokości 1 – 3 kondygnacji nadziemnych. Ewentualne przeszczenie dogodne dla nietoperzy mogłyby zostać stwierdzone wyłącznie pod opierzeniem.

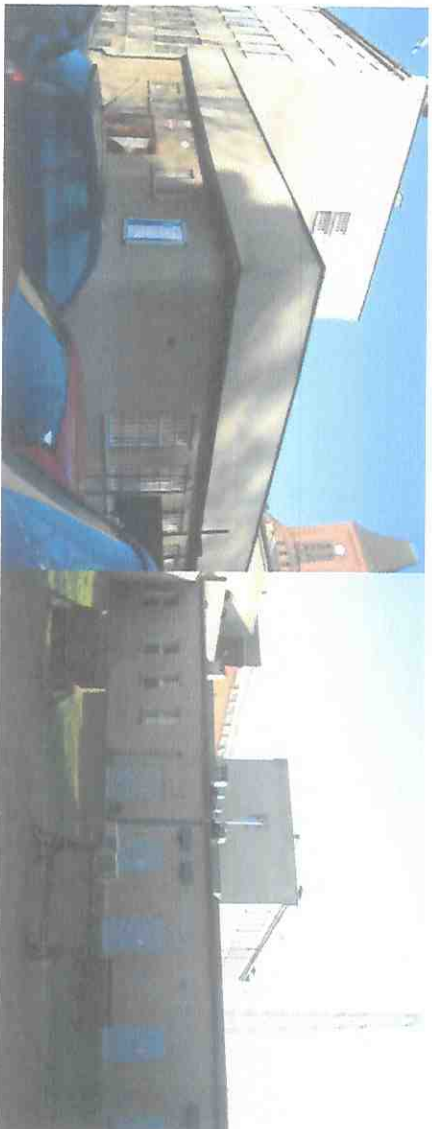
Ryc 6. Budynek trafostacji, agregatu prądotwórczego i remizy

- Budynek trafostacji, agregatu prądotwórczego i remizy

- Jest to niska konstrukcja pozbawiona potencjalnych siedlisk nietoperzy.
- Budynek starej kuchni – warsztat remontowy  
Jest to ceglany budynek o 2 nadziemnych kondygnacjach. Ewentualne siedliska dla nietoperzy mogłyby się znajdować pod rynnami.
- Budynek stacji uzdatniania wody  
Jest to niska konstrukcja pozbawiona potencjalnych siedlisk nietoperzy.
- Budynek terapii zajęciowej  
Jest to niska konstrukcja pozbawiona potencjalnych siedlisk nietoperzy.

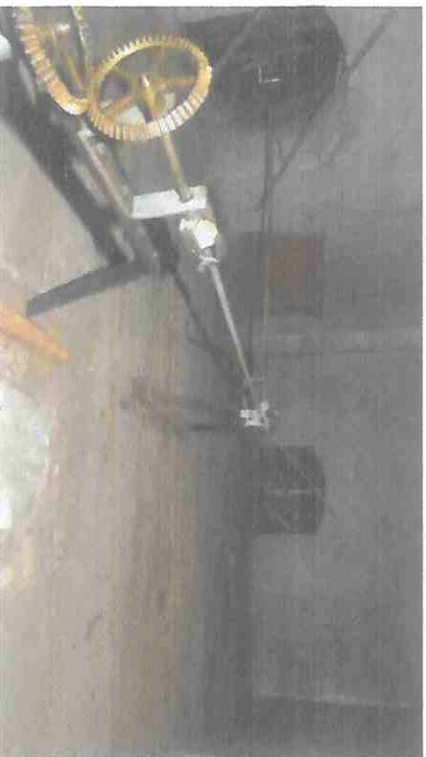
Ryc 10. Wnętrze windy zegarowej – potencjalne siedlisko nietoperzy.

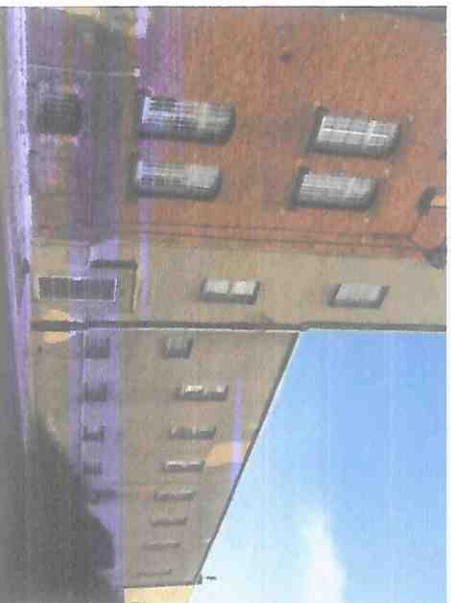
| LP | Adres | Szpary i ubytki – potencjalne siedliska nietoperzy |
|---|---|---|
| 4 | Budynek G – Izba chorych i kaplica | Potencjalne schronienia znajdują się tylko pod opierzeniem, głównie ponad ostatnią kondygnacją. |

Ryc 11. Budynek kaplicy i izby chorych – przestrzeń za metalowymi elementami opierzenia to potencjalne siedlisko nietoperzy.

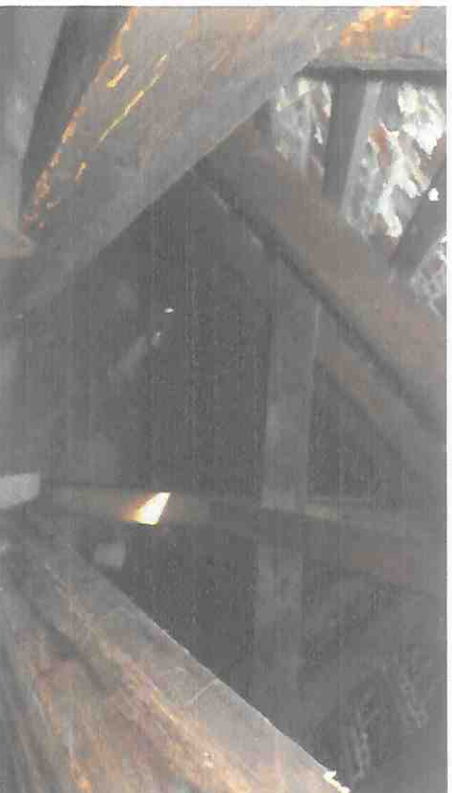
| LP | Adres | Szpary i ubytki – potencjalne siedliska nietoperzy |
|---|---|---|
| 1 | Pawilon penitencjarny A, B, C, D – Pawilon 1 | Potencjalnym siedliskiem nietoperzy są poddasza pawilonów A, B, C, D i przestrzeń w wieży zegarowej. W okresie migracji i rojenia mogą tam przebywać pojedyncze nietoperze. Ich liczba nie może być duża gdyż na poddaszach nie stwierdzono odchodów nietoperzy. |

Ryc 13. Poddasze ponad blokami A-D – potencjalne siedlisko nietoperzy.

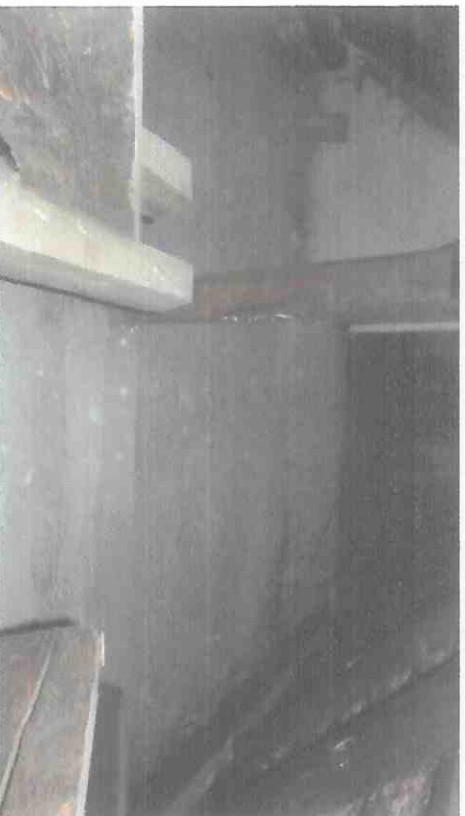
Ryc 14. Poddasze ponad blokami A-D – potencjalne siedlisko nietoperzy.

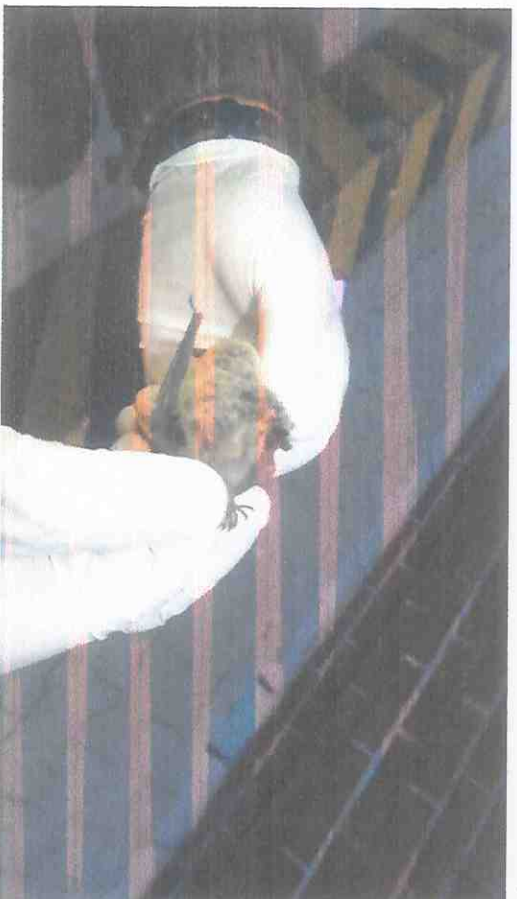
Podczas badań stwierdzono jednego martwego nietoperza. Jest to jednak osobnik, który prawdopodobnie dostał się na teren więzienia w poszukiwaniu pokarmu, a nie osobnik wykorzystujący którykolwiek z analizowanych obiektów, jako miejsce schronienie. Dlatego przypadek ten omówiono szczegółowo w rozdziale dot. żerowania i innych sposobów wykorzystania obszaru więzienia przez nietoperze.

Ryc 19. Martwa samica karlika malutkiego stwierdzona na dziedzińcu przed budynkiem warsztatu remontowego.

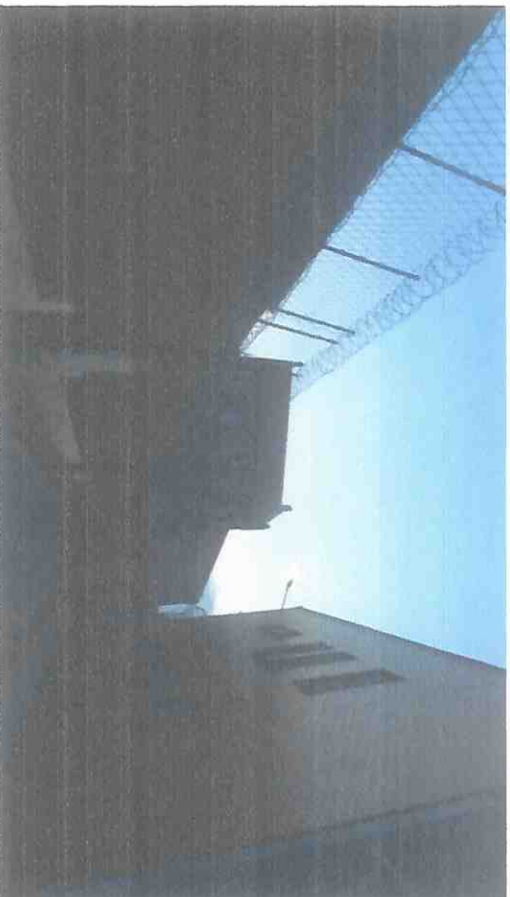
Ryc 20. Miejsce stwierdzenia martwego nietoperza.

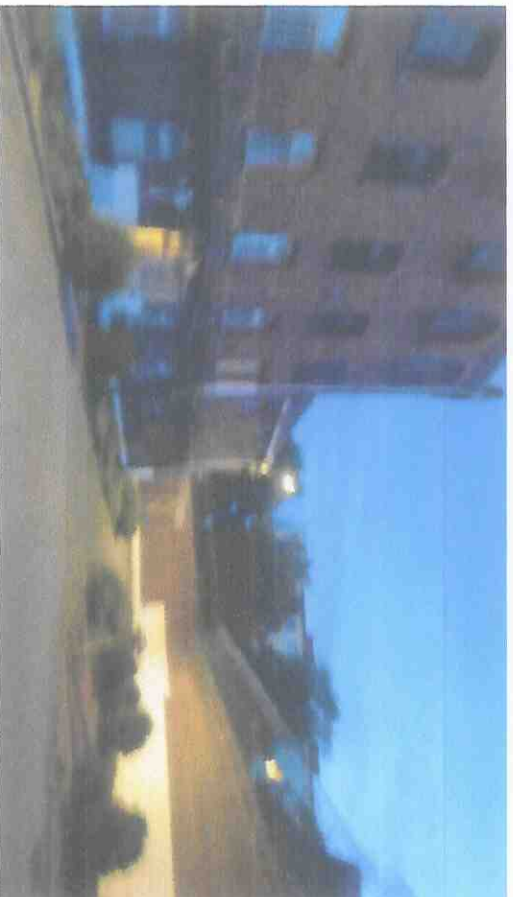
Ryc 21. Miejsce zerowania nietoperzy w okolicy bloku F. Okolice bloku F są wykorzystywane sporadycznie w te widoczna jest aleja, w której podczas badań aktywność karlików malutkich i drobnych przez blisko 10 minut była ciągła.
