EKSPERTYZA TECHNICZNA

ul. Zamkowa 8, 44-350 Gorzyce
gmina Gorzyce, obręb Skrzyszów, działki ew. nr 666/4.

Przedmiotem niniejszego opracowania jest ekspertyza techniczna budynku agregatu prądotwórczego przy ul. Zamkowej 8 w Gorzycach obejmującą konstrukcję budynku.

Celem opracowania jest określenie przyczyny pęknięć części ścian zewnętrznych, wraz z sposobem wzmocnienia.

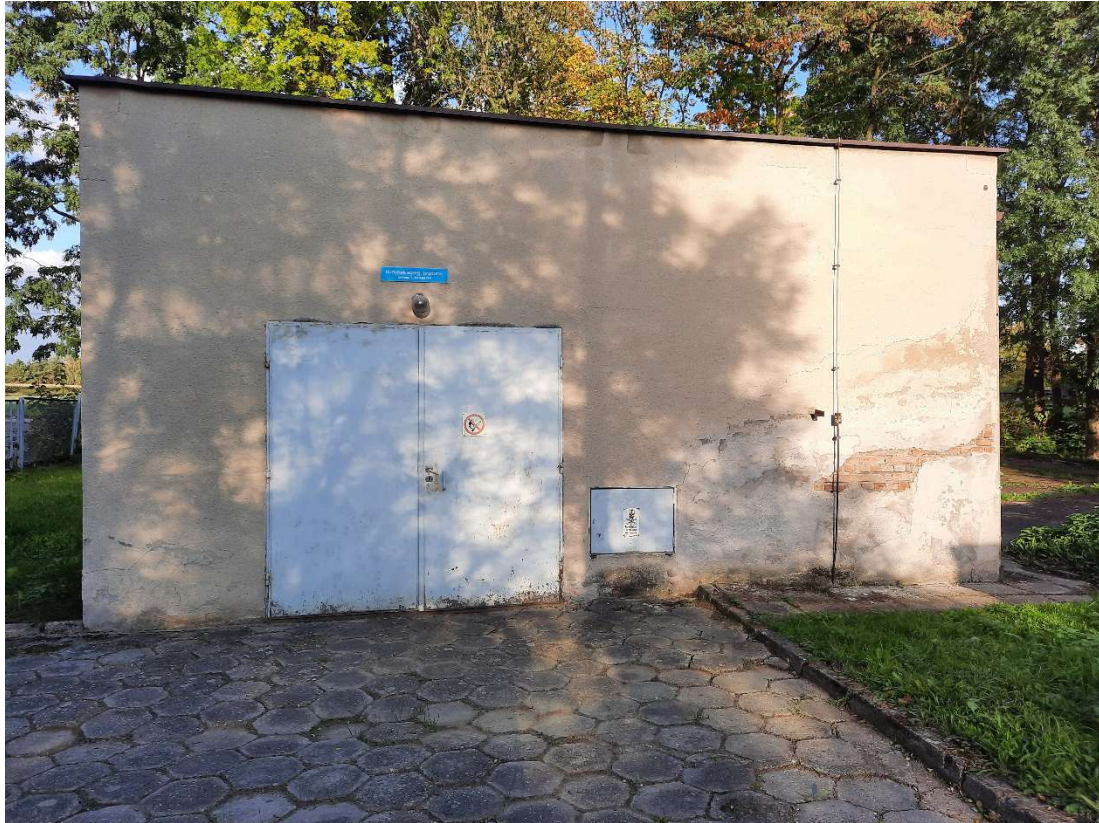
Rysunek 33. Elewacja frontowa

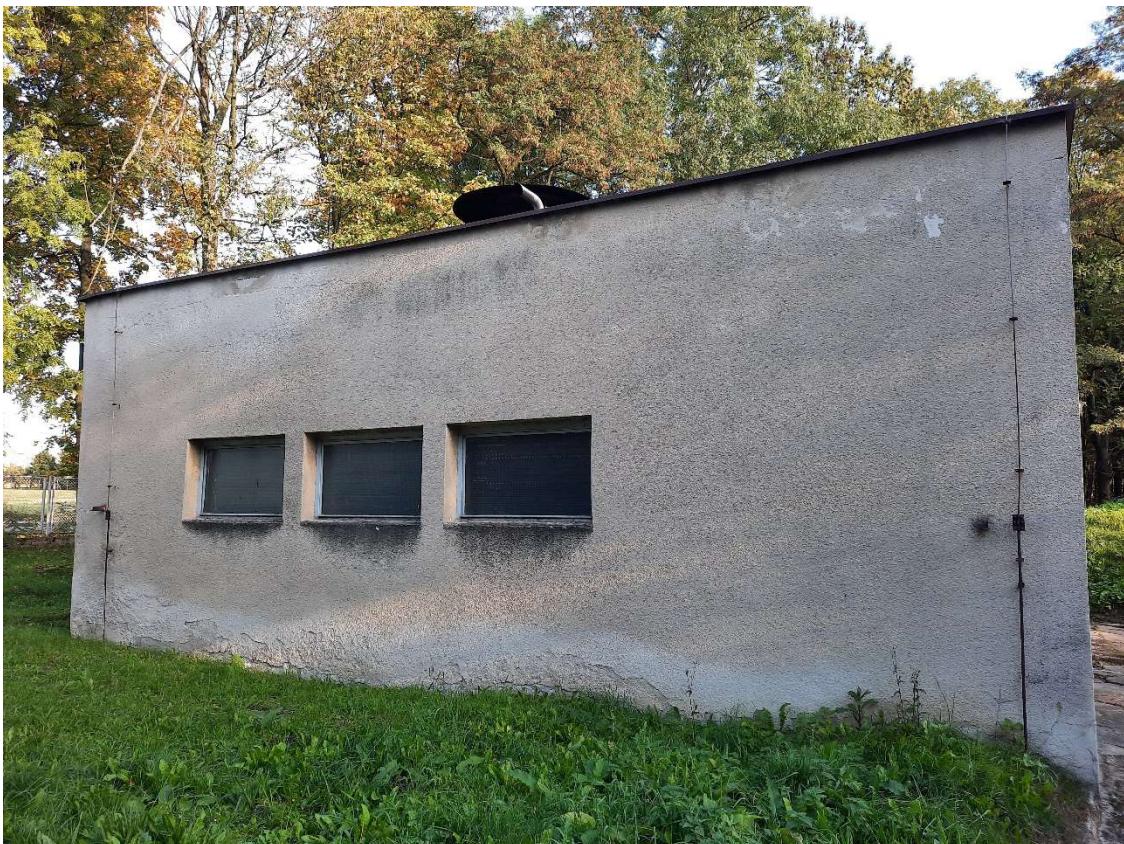
Rysunek 34. Elewacja boczna 2

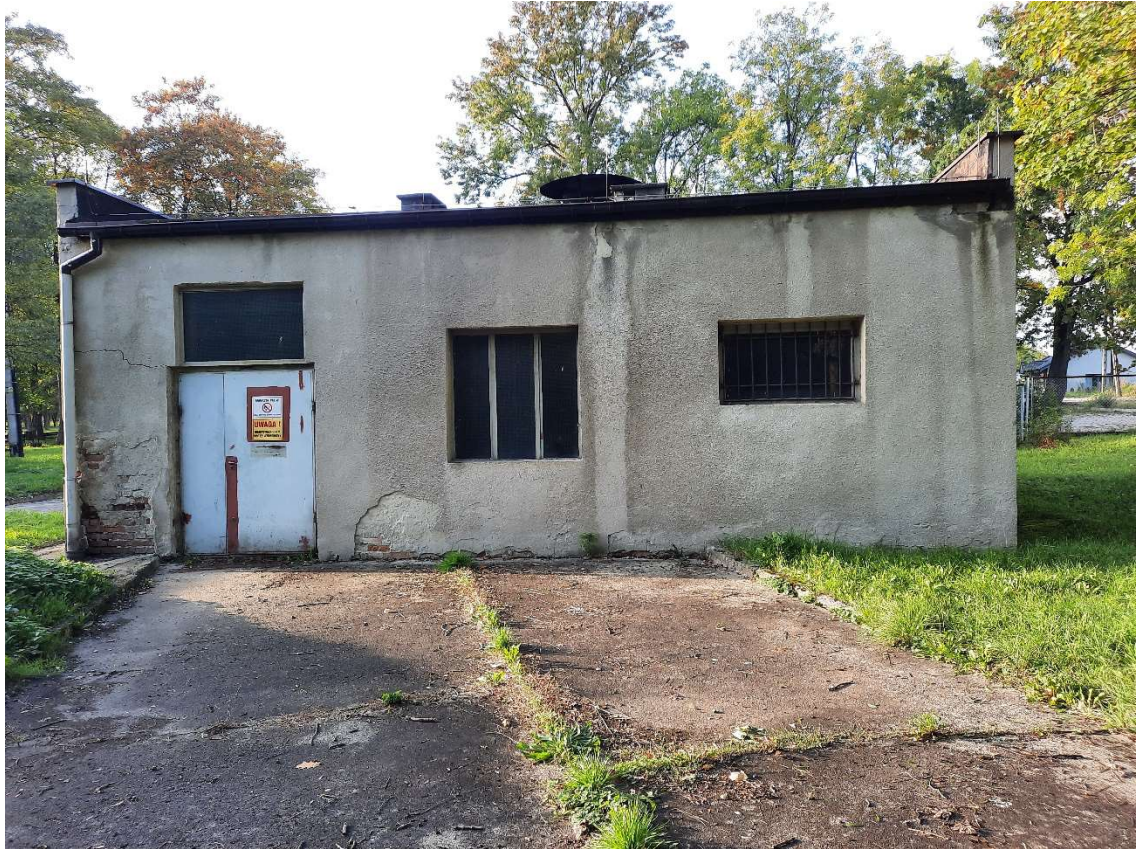
Rysunek 35. Elewacja boczna 1

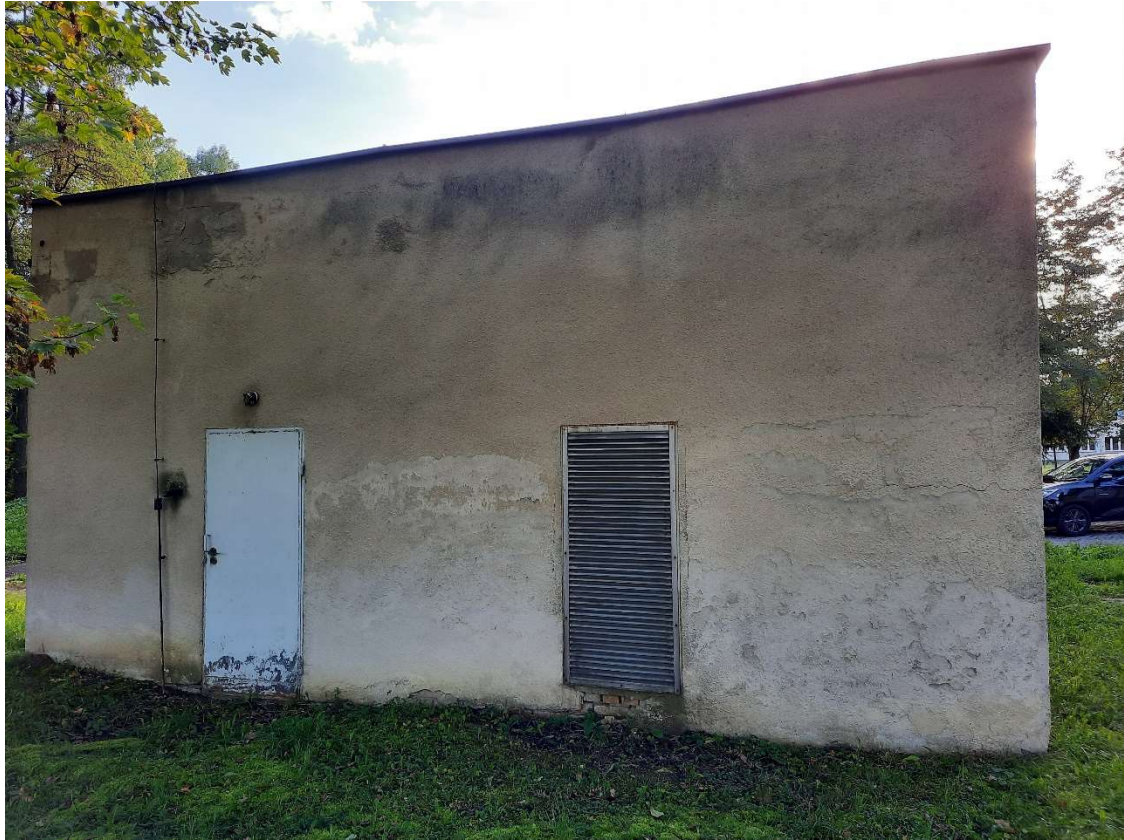
Rysunek 36. Elewacja tylna

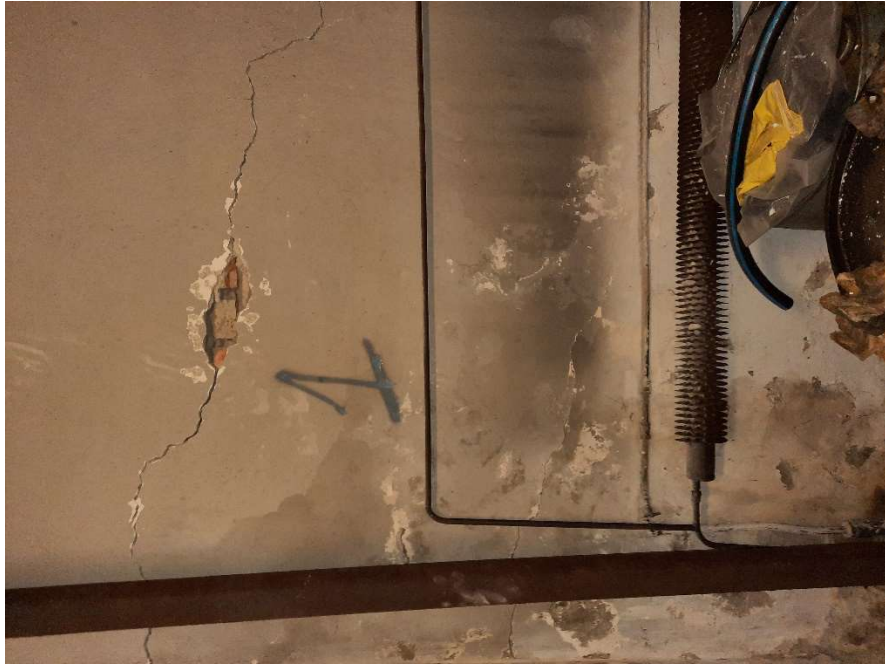
W narożniku ściany zewnętrznej (oś 1-A) występują znaczne spękania (szerokości 5-8mm) elementów murowych wraz z ubytkami w zaprawie (odkrywka 1-4). Spękania mają przebieg pionowy, poziomy i ukośny. W trakcie przeprowadzania odkrywek można było stwierdzić, że cegły były luźne. Narożnik będzie podlegał naprawie zgodnie pkt. 7.1 niniejszego opracowania.

Rysunek 57. Odkrywka 1 - Uszkodzenie narożnika ściany zewnętrznej w osi 1-A (od wewnątrz).

Ze względu na znaczne zarysowania elementów murowych konieczne będzie zszycie

1. Wykuć lub wyciąć szczeliny w poziomych spoinach na wymaganą głębokość i długość w określonych odstępach pionowych.
2. Wyczyścić szczeliny i sputkać wodą.
3. Wstrzyknąć warstwę zaprawy HeliBond MM2 w głąb szczeliny.
4. Wepchnąć pręt HeliBar w zaprawę uzyskując dobre, równe pokrycie.
5. Nałożyć kolejną warstwę zaprawy i wepchnąć ją szpachelką w głąb spoiny przykrywając odkryte powierzchnie pręta.
6. Zwilżać okresowo.
7. Wypełnić ewentualne nierówności pozostawiając gotowym do wykończenia.

- a. głębokość szczeliny wynosi 25 mm,
- b. pionowe odstępy między kolejnymi prętami wynoszą 450 mm (6 warstw cegieł),
- c. pręt HeliBar powinien być zamocowany w murze na odcinkach minimum 500 mm po obu stronach pęknięcia,
- d. jeśli pęknięcie występuje w odległości 300 mm lub mniejszej od naroża pręt powinien być zamocowany na odcinku przynajmniej 500 mm w przyległej ścianie.

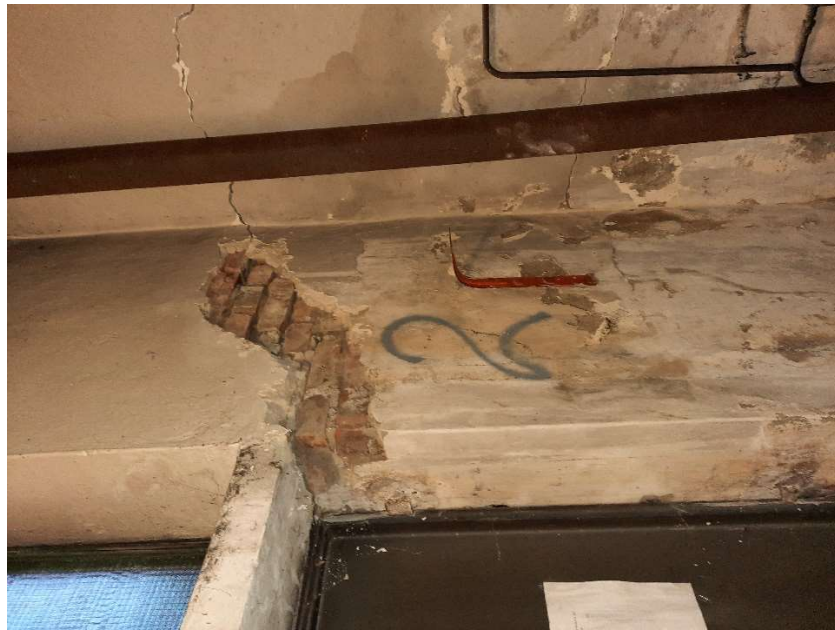
Rysunek 58. Odkrywka 2 - Uszkodzenie narożnika ściany zewnętrznej w osi 1-A (od wewnątrz).

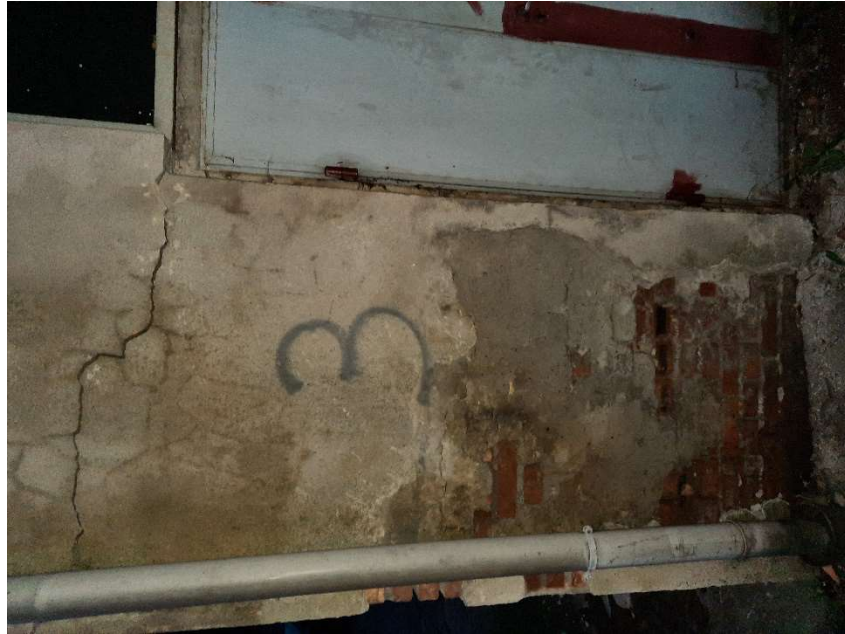
Rysunek 59. Odkrywka 3 - Uszkodzenie narożnika ściany zewnętrznej w osi 1-A (od zewnątrz).

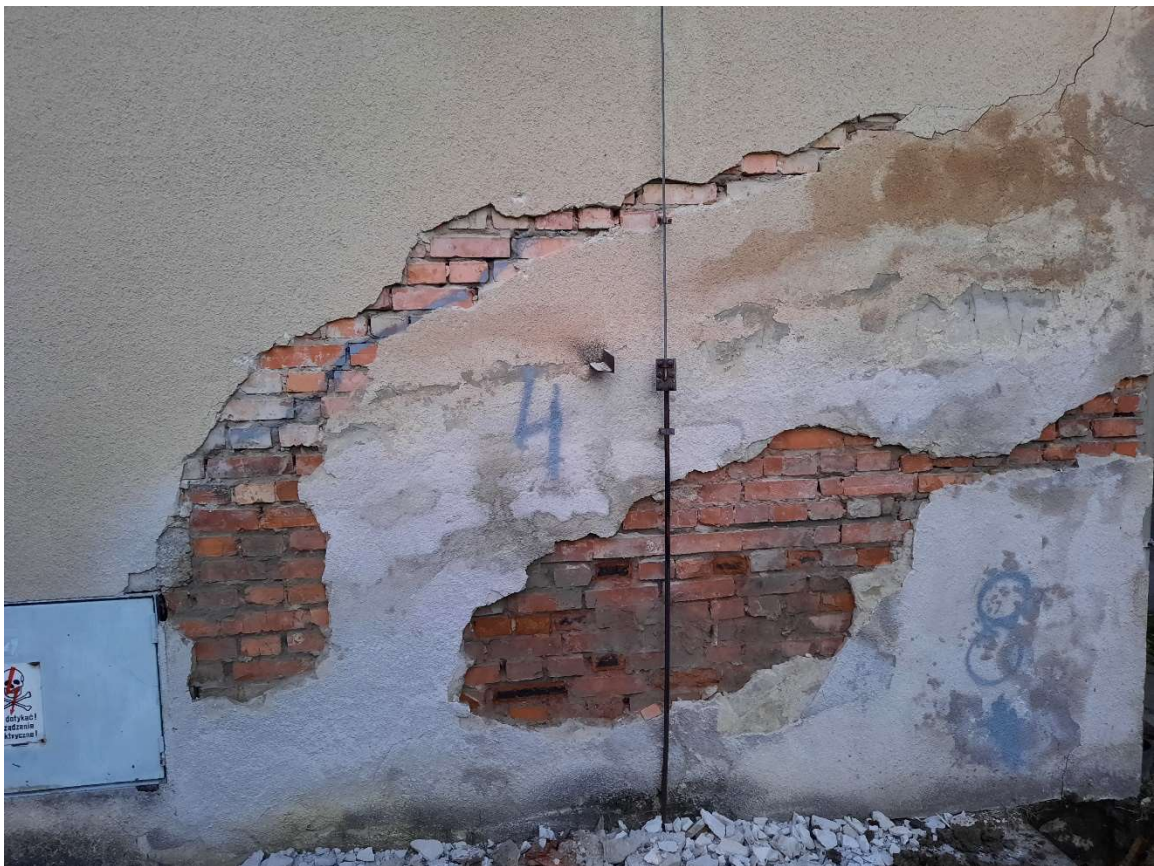
Rysunek 510. Odkrywka 4 - Uszkodzenie narożnika ściany zewnętrznej w osi 1-A (od zewnątrz).

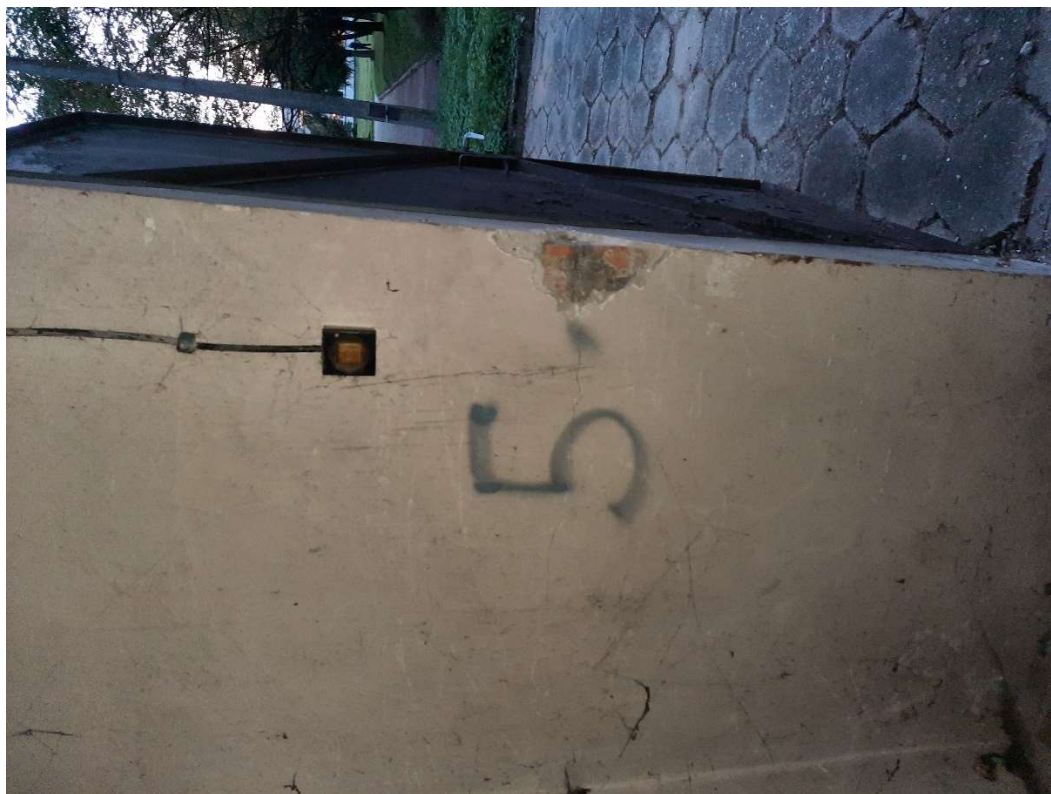
W narożniku ściany zewnętrznej (oś 3-B) oraz narożniku drzwiowym (2-A) występują zarysowania (szerokości 1-3mm) elementów murowych wraz z nieznacznymi ubytkami w zaprawie (odkrywka 5-7). Spękania mają przebieg pionowy, poziomy i ukośny lecz są tylko powierzchniowe. W trakcie przeprowadzania odkrywek stwierdzono iż nie zostały uszkodzone cegły. Narożnik będzie podlegał naprawie zgodnie pkt. 7.2 niniejszego opracowania.

Rysunek 511. Odkrywka 5 - Zarysowania narożnika drzwiowego przy osi 2-A (od wewnątrz).

Zarysowania w tych miejscach mają charakter typowo powierzchniowy. Aby przeprowadzić naprawę należy rozkuć tynk (do kształtu litery V) następnie po wyczyszczeniu należy wzmocnić miejsce preparatem gruntującym. Po wyschnięciu można przystąpić do wypełnienia zaprawą naprawczą. Parametry zaprawy naprawczej powinny być dopasowane do wytrzymałości podłoża i istniejącego tynku. Proponuje się zastosować zaprawę naprawczą niskoskurczliwą. Ze względu na możliwość wystąpienia szoku termicznego może dojść do naprężeń rozciągających i ścinających w tym obszarze, które będą prowadzić do delikatnych zarysowań wtórnych.

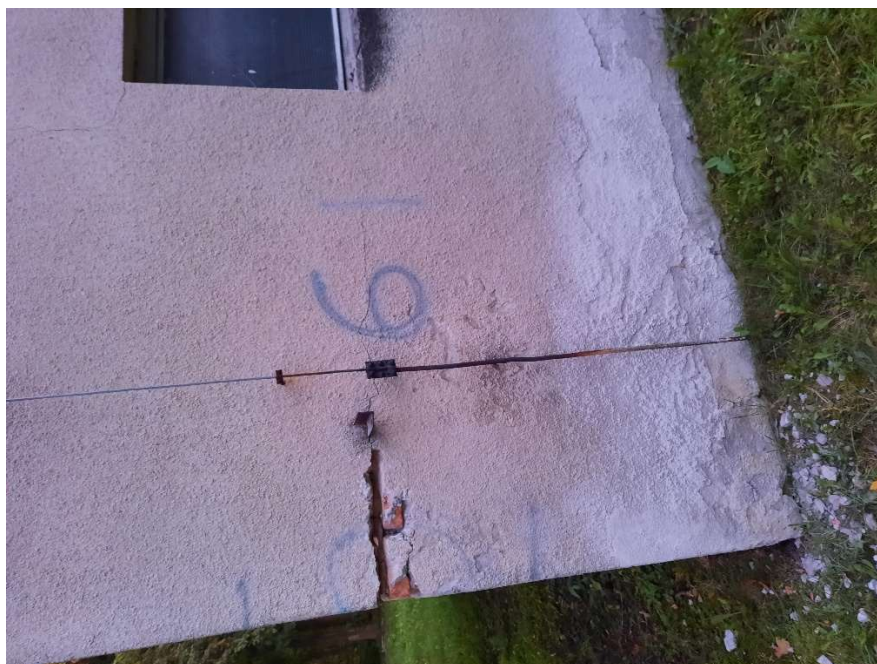
Rysunek 512. Odkrywka 6 - Zarysowania narożnika ściany zewnętrznej w osi 3-B (od zewnątrz).

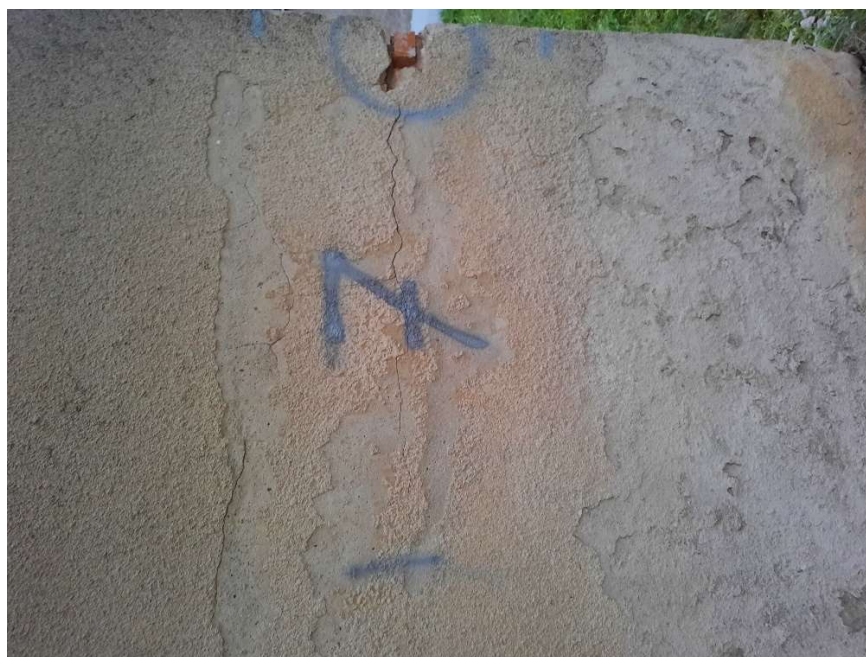
Rysunek 513. Odkrywka 7 - Zarysowania narożnika ściany zewnętrznej w osi 3-B (od zewnątrz).

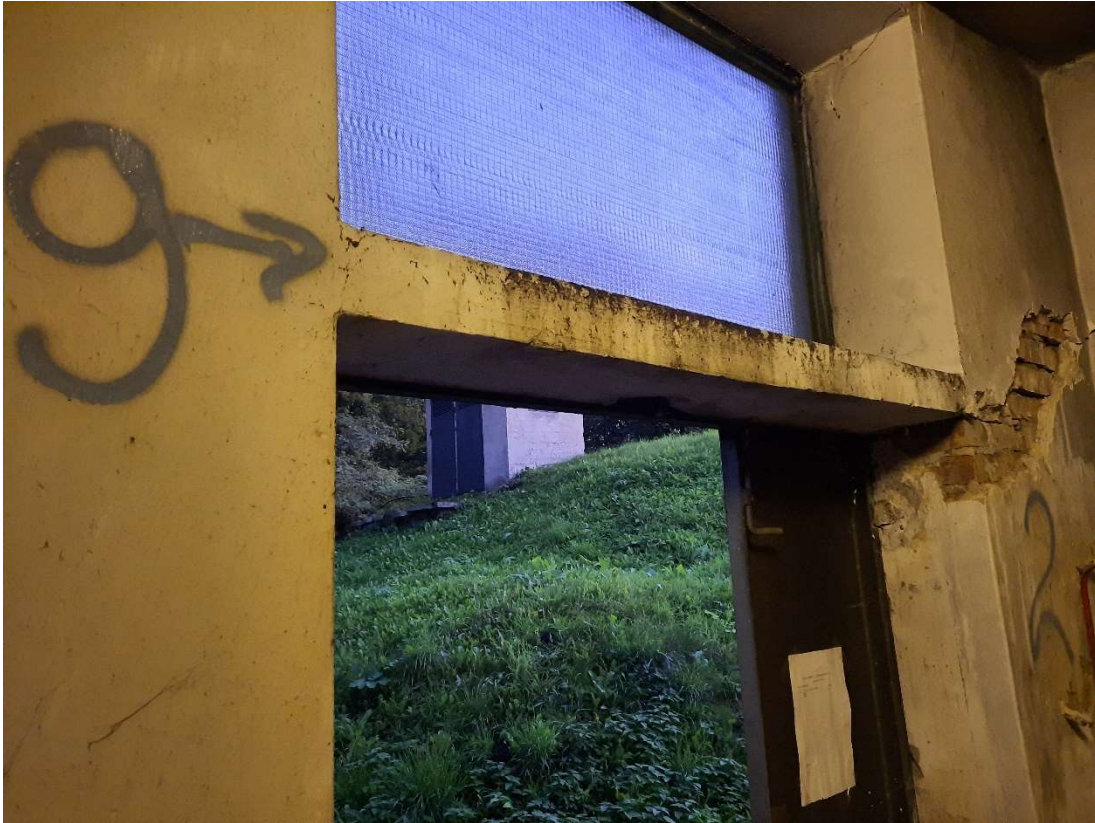
Ze względu na znaczące pęknięcia narożnika budynku w osi 1-A uszkodzeniu uległo połączenie nadproża nad drzwiami z murem konstrukcyjnym. Konieczna będzie wymiana nadproża w trakcie wykonywania robót. Proponuje się wymianę nadproża na Porotherm 11,5 o rozpiętości 175cm (długość oparcia nadproża na podporze wynosi 12,5cm).

Rysunek 514. Odkrywka 9 - Nadproże nad wejściem do pomieszczenia przy osi 1-A (od wewnątrz).

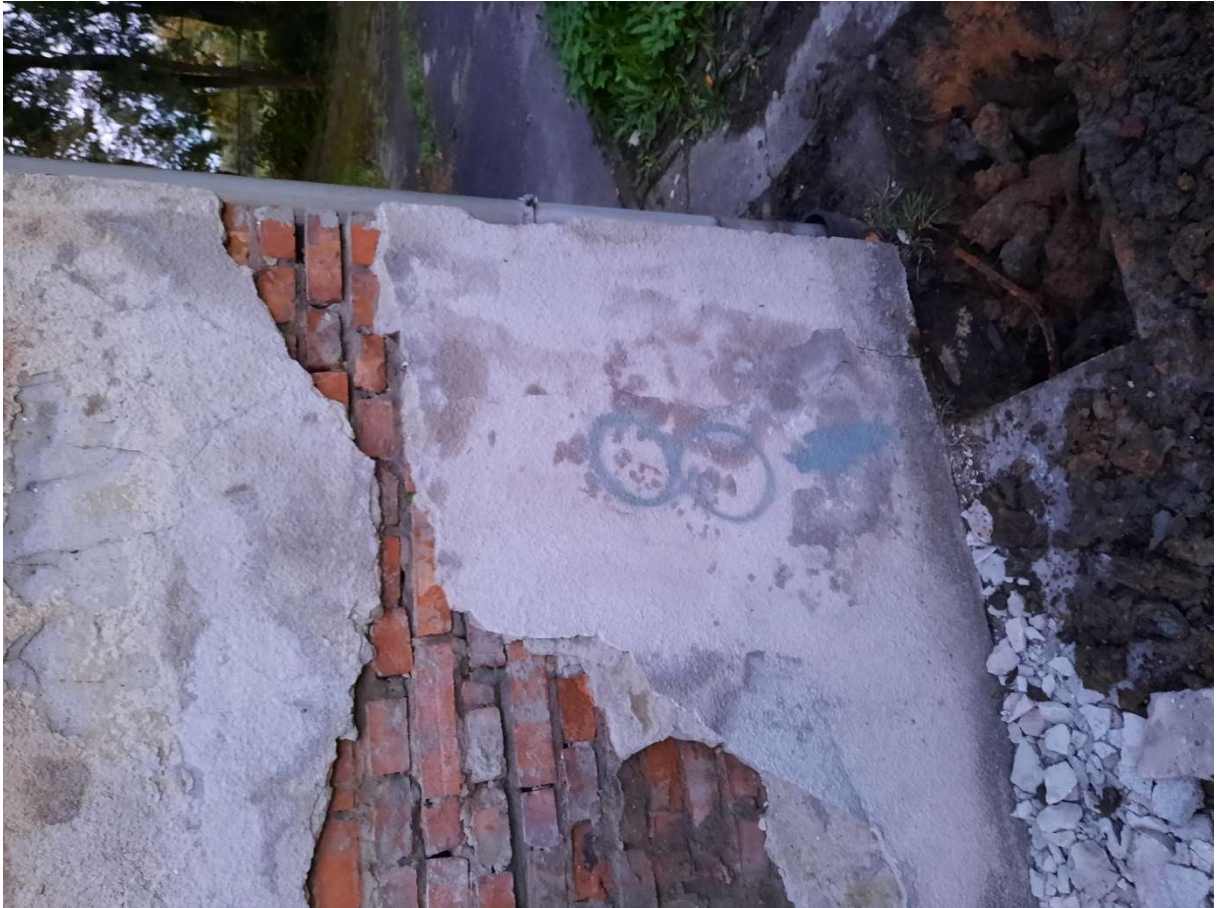
W projekcie pierwotnym założono gliny pylaste i gliny piaszczyste o stopniu plastyczności $I_L=0,15$ (grunt twardoplastyczny). W trakcie przeprowadzania odkrywek (odkrywka 8) pobrano próbki gruntowe, na których przeprowadzono analizę makroskopową. Na podstawie analizy stwierdzono w narożniku (oś 1/A) występowanie gruntów miękkoplastycznych $I_L=0,50$. Grunty uplastyczyły się z powodu niedrożnych przewodów odprowadzenia wody deszczowej w trakcie występowania obfitych opadów. Grunt należy wymienić zgodnie z zaleceniami w pkt.8.

Rysunek 615. Odkrywka 8 - Odkrywka fundamentów.

Ze względu na uplastycznienie się gruntu pod fundamentem spowodowanym awarią kanalizacji deszczowej należy wymienić grunty o pogorszonych właściwościach mechanicznych i zastąpić je betonem C12/15. Wymiana będzie wykonywana metodą podbijania fundamentów. W trakcie wykonywania prac w celu odciążenia narożnika należy wykonać stemplowanie zastępcze stropu w analizowanym obszarze.
