Przedmiotem opracowania jest:

- a. modernizacja pomieszczeń kuchennych bloku żywieniowego w szkole nr 22 w Płocku przy ul. Czwartaków 6
- b. Remont uszczelnienia dylatacji budynku w pomieszczeniu piwnicy
- c. badanie wydajności istniejącej wentylacji mechanicznej w pom. kuchni

3. OGÓLNY OPIS STANU TECHNICZNEGO PODSADZKI I WYKŁADZIN

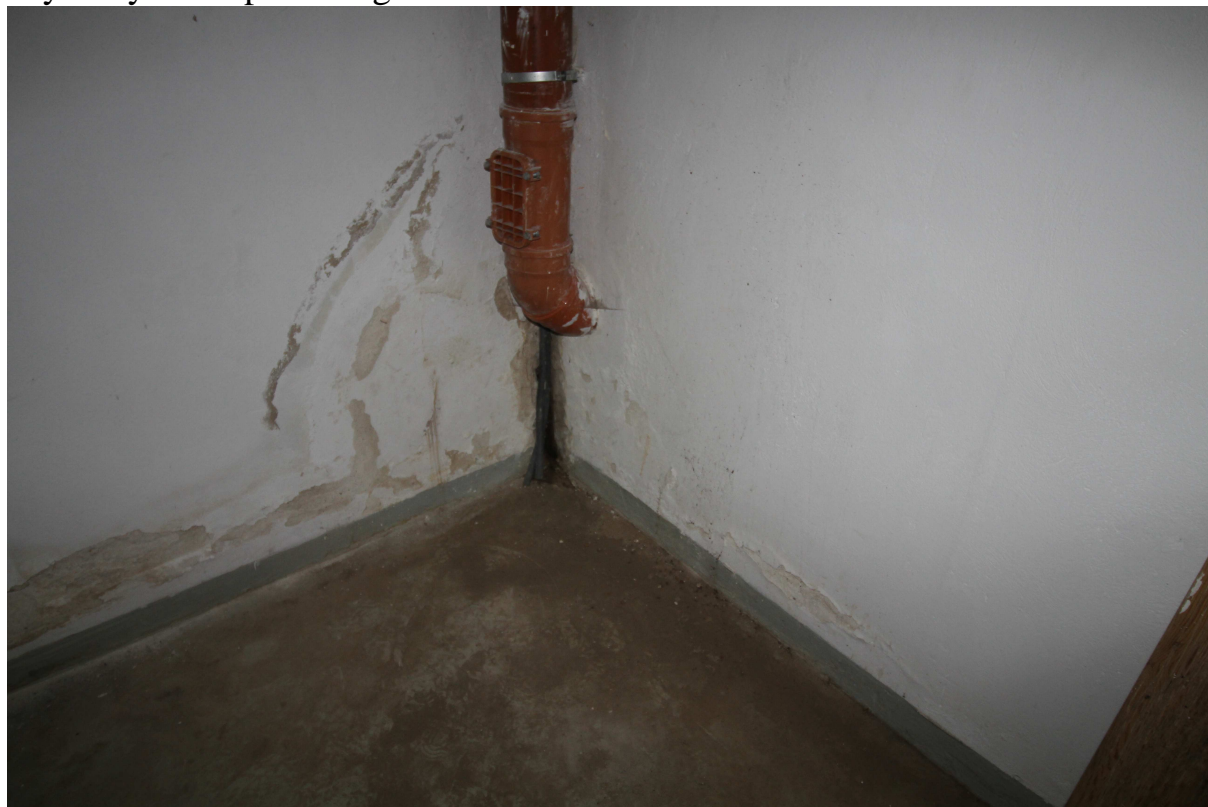
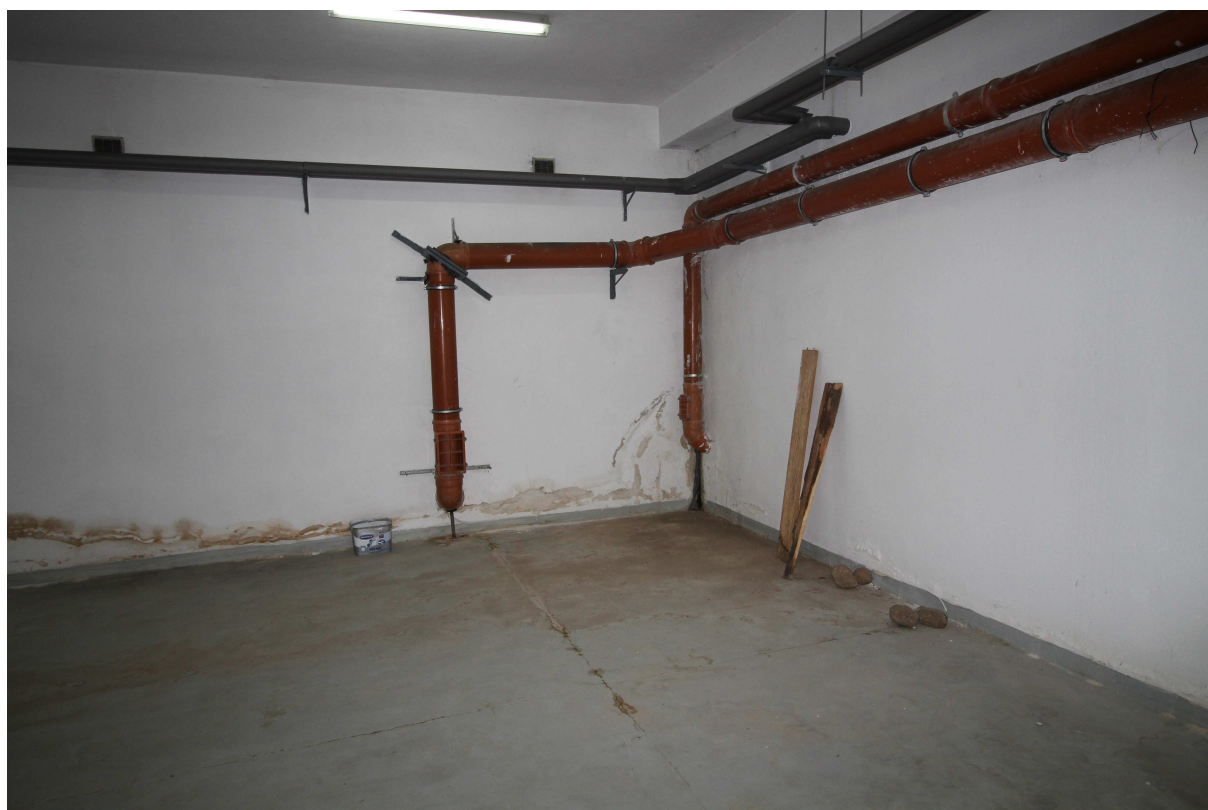
W pomieszczeniu piwnicy w miejscu lokalizacji dylatacji budynku w okresie wysokiego stanu wód gruntowych zaobserwowano przecieki wód do pomieszczenia w miejscu wykonania dylatacji. W obecnej chwili z powodu niskiego stanu wód przecieki ustały pozostawiając na ścianach wykwity solne. Obecnie ściany nie są zawilgocone.

Wykwity solne po zawilgoceniu ścian

Przyczyną przecieków jest nieszczelność dylatacji.

-montaż nowego uszczelnienia (system Sikadur Combiflex –taśma gr.2mm szer. 100cm)

Tynk z wykwitami należy skuć i wykonać nowy na wysokość 1m. Po wykonaniu tynku uzupełnić powłokę malarską do wys. 1m w kolorze analogicznym jak istniejąca. Do malowania zastosować farbę akrylową o wysokiej dyfuzyjności.

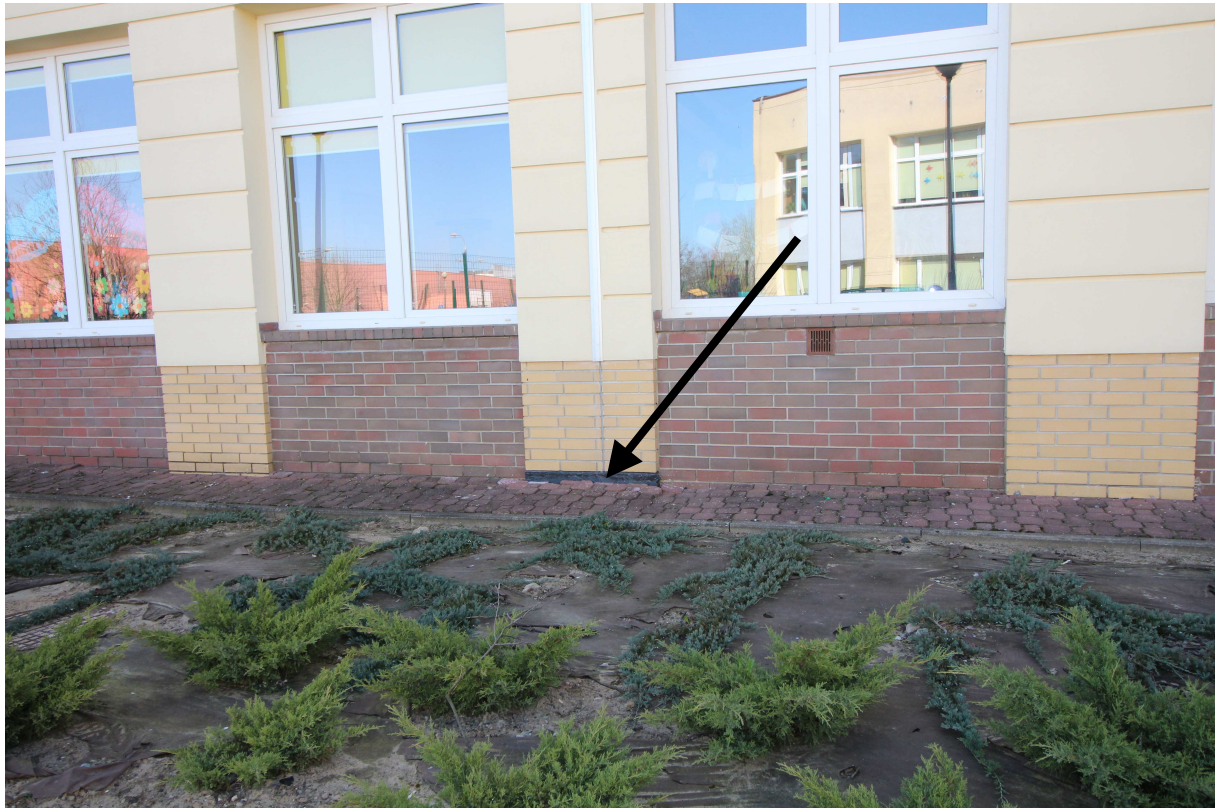
Miejsce montażu uszczelnienia

Kolejność robót

-demontaż kostki betonowej w miejscu dylatacji

-odkopenie dylatacji do poziomu posadowienia

-usunięcie starego uszczelnienia

-oczyszczenia ściany na szerokości 120cm w miejscu montażu nowego uszczelnienia

-czyszczenie strumieniowo ściernie miejsca montażu uszczelnienia

-zasypanie wykopu, zagęszczenie i uzupełnienie kostki betonowej
