Opinia geotechniczna

**ustalająca warunki gruntowo-wodne dla
renowacji Parku Legionów
na działce nr 1911/2
miasto Staszów
powiat staszowski, województwo świętokrzyski**

Zleceniodawca : Pracownia ABEGOR Architektura Krajobrazu Sp. z o.o.

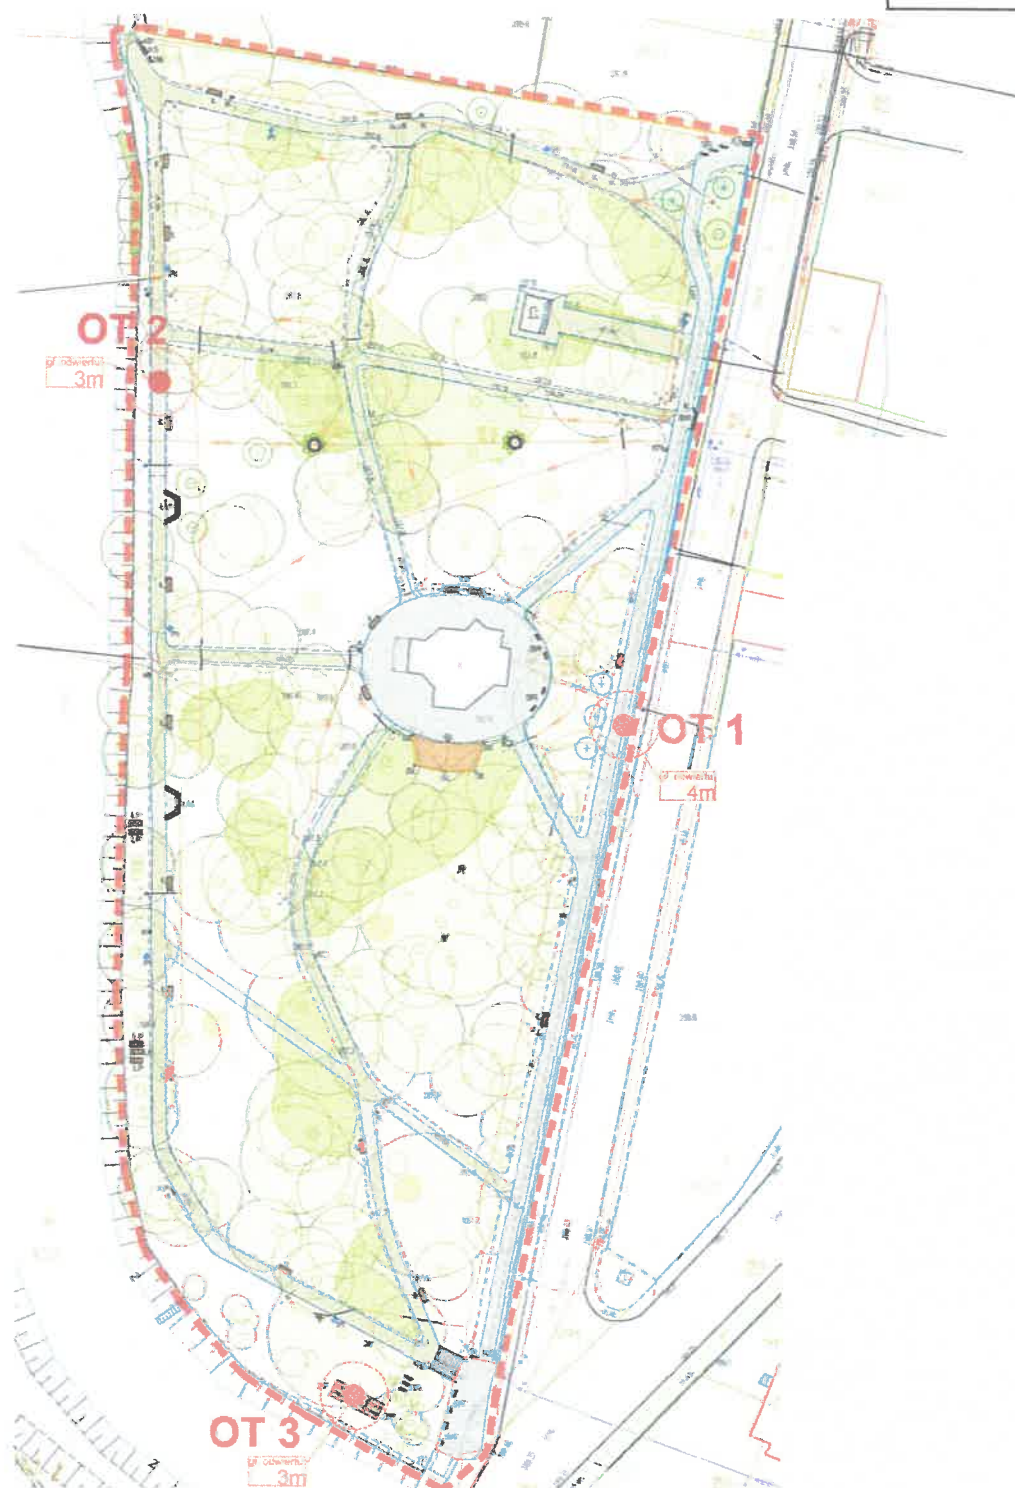
GEDNEC <small>BADANIA GEOTECHNICZNE OPINIJE</small>	Przekrój geotechniczny ● OT 1 Otwór badawczy	
OBIEKT:	Park Legionów	
OPRACOWANIE:	Opinia geotechniczna	
NAZWA MAPY:	Mapa dokumentacyjna	
LOKALIZACJA:	działka 1911/2 miasto Staszów powiat staszowski, województwo świętokrzyski	zał. 1

Miejsca badań wytyczono w terenie metodą domiarów prostokątnych w dowiązaniu do charakterystycznych punktów stałych. Lokalizacja i ilość otworów uzgodniono z Zamawiającym i została graficznie przedstawiona na załączniku nr 1.
