EKSPERTYZA TECHNICZNA **z elementami projektu wykonawczego**

**Ekspertyza techniczna budynku mieszkalno-użytkowego
zlokalizowanego w Gorzeszowie 113**

Obiekt : Budynek mieszkalny, wielorodzinny z świetlicą wiejską

Data opracowania: Czerwiec 2020

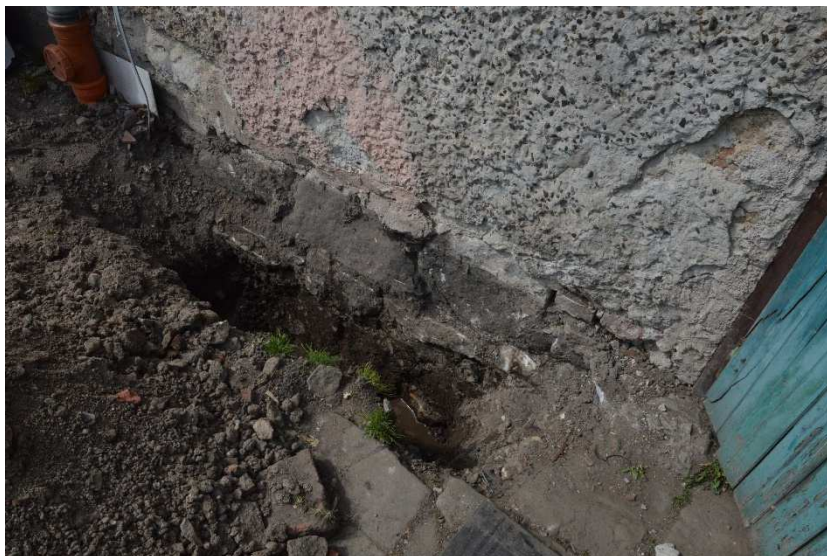
Na podstawie oględzin i dokonanych odkrywek uszkodzenia ścian i sklepień spowodowane jest płytkim posadowieniem fundamentów kamiennych na gruncie ulegającym okresowym przemarzaniom z uwagi na posadowienie powyżej strefy przemarzania. Konstrukcja fundamentów wykonana z kamienia naturalnego mieszanego w formie miękkiego piaskowca oraz skał twardych z licznymi ubytkami i uszkodzeniami „ wyłukaniem ” wiązań z zaprawy. Fundamenty silnie zawilgocone. W częściach budynku gdzie zaobserwowano uszkodzenia ścian i sklepień stwierdzono zły stan techniczny fundamentów kamiennych wymagających wzmocnienia.

Fot. 1 – Widok fundamentów kamiennych na elewacji południowej w strefie uszkodzonych sklepień

Wg wskazań na rysunkach należy wykonać podbicie fundamentów z dwóch stron lub jednostronnie. Wykonując podbicie niezbędne jest wcześniejsze zabezpieczenie sklepień od wewnątrz pomieszczeń poprzez podstemplowanie. Roboty należy rozpocząć od zewnętrznej strony a następnie wykonywać od wewnątrz w miejscach obustronnych wzmocnień. Podbicia wykonywać etapowo odcinkami max 3,0m z przerwami min. 3,0m. Celem umożliwienia prawidłowego wykonania izolacji pionowej ścian fundamentowych, należy wykonać żelbetową ściankę dociskową wraz z podbiciem istniejących fundamentów kamiennych wyrównującą nieregularny kształt ściany ze względu na zróżnicowany materiał konstrukcyjny ściany i fundamentów . W pierwszej kolejności po wykonaniu wykopów należy przygotować podłoże poprzez oczyszczenie szczotkami drucianymi i zmycie ściany wodą pod ciśnieniem, następnie należy odgrzybić i odsolić powierzchnie ścian stosując preparaty zastosowanej technologii. Następnie wykonać ściankę ławę żelbetową pod istniejącym fundamentem na wskazanej szerokości wraz z dociskową ścianą wzmacniająco- wyrównującą .

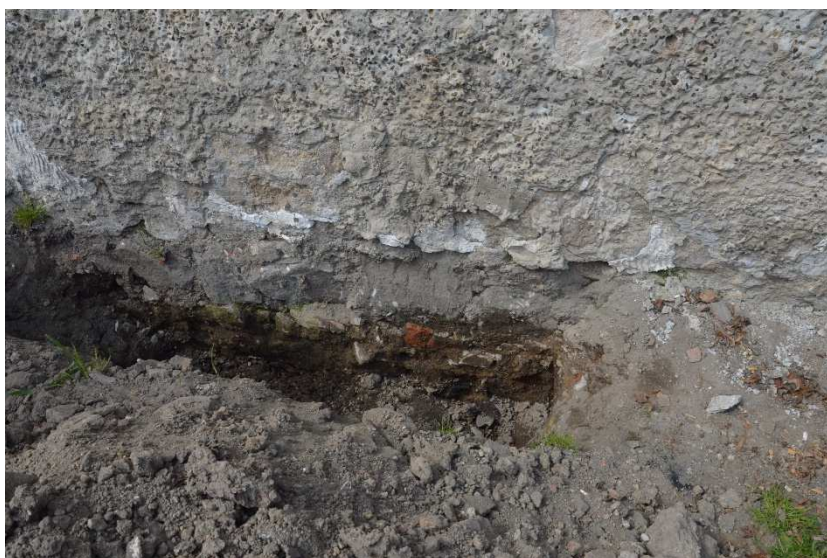
Fot. 2 – Widok fundamentów kamiennych na elewacji południowej w strefie uszkodzonych sklepień

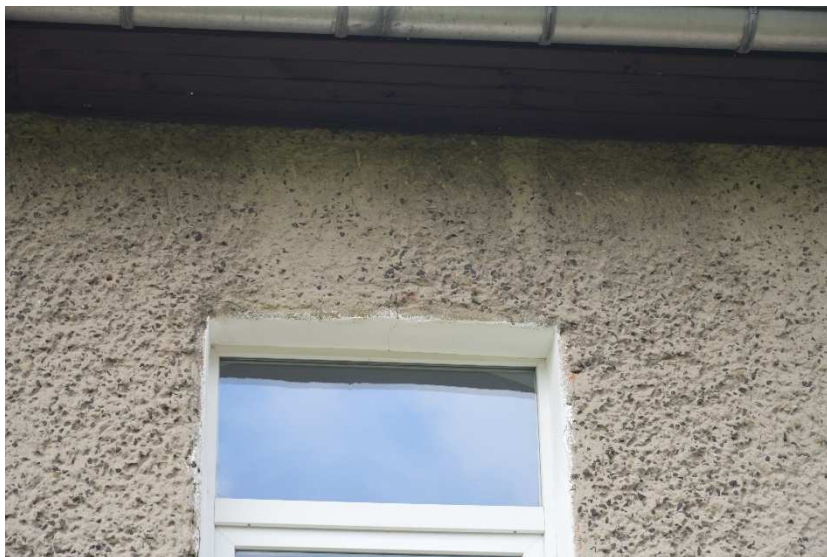
W wyniku przeprowadzonych oględzin stwierdza się miejscowe uszkodzenia konstrukcji ścian nadziemna w postaci pęknięć pionowych i ukośnych konstrukcji murowanych. Pęknięcia widoczne głównie na ścianie południowej zewnętrznej oraz północnej i wschodniej w narożniku budynku (wskazano na rysunkach). Wewnątrz pomieszczeń gospodarczych również zaobserwowano miejscowe pęknięcia. Na poziomie parteru ściany silnie zawilgocone co jest widoczne szczególnie od strony wewnętrznej pomieszczeń gospodarczych. Nie zaobserwowano odspojień tynków za wyjątkiem lokalnych uszkodzeń. Na podstawie oględzin i odkrywek stwierdzono dostateczny stan

Fot. 3 – Pionowe pęknięcie w strefie nadprozowej (elewacja południowa)

Należy wykonać szycia pionowych i ukośnych pęknięć stosując zbrojenie poziome muru w spoinach poziomych z prętów żebrowanych #8mm. Sposób naprawy przedstawiono na załączonych rysunkach .

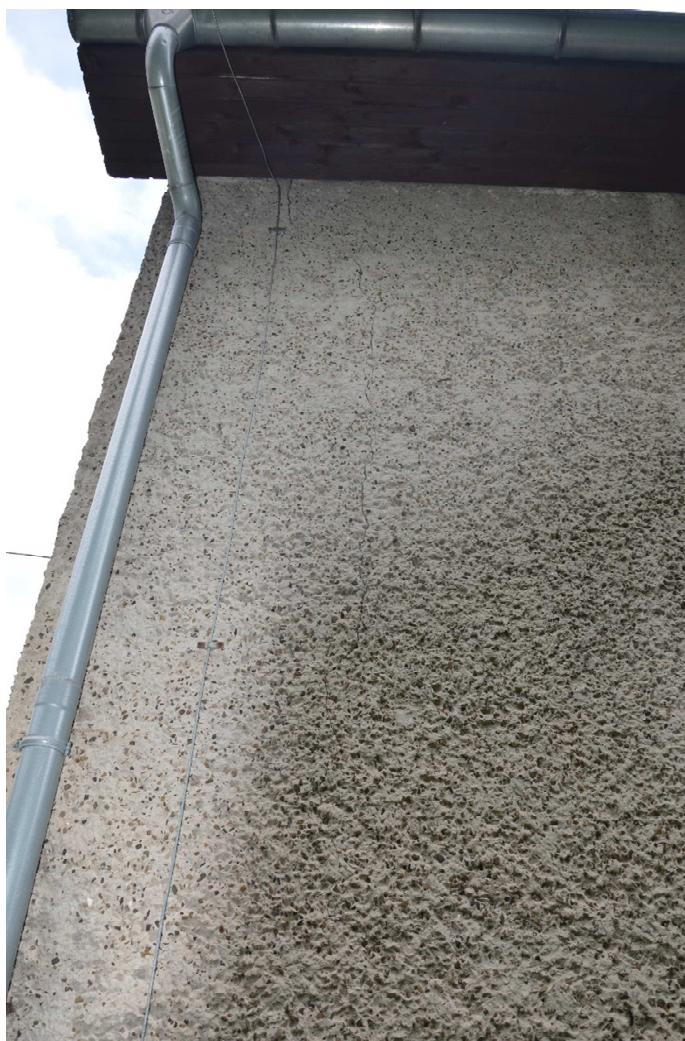
Fot. 4 – Pionowe pęknięcie w narożniku północno – zachodnim elewacji

Celem zabezpieczenia ścian przed wychyleniami a tym samym wzmocnienia na siły rozporowe przekazywane od sklepień na ściany zaprojektowano trzy układy ściągnięć przebiegających przez budynek w układzie poprzecznym oraz zaprojektowano dodatkowe ściągnięcia wzmocniające narożnik budynku w miejscu widocznych pęknięć ścian.

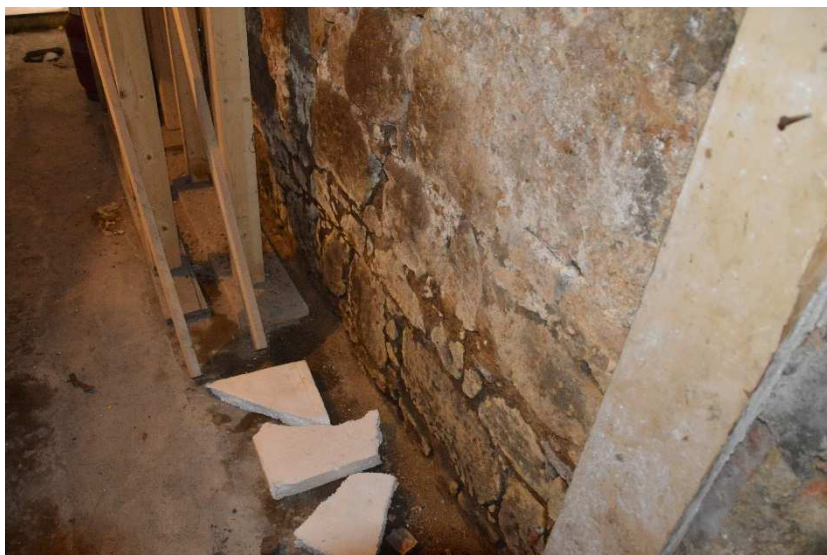
Fot. 5 – Zawilgocenia ścian przyziemia od strony wewnętrznej

Izolacje wykonać od wewnętrznej strony pomieszczeń bezpośrednio nad posadzką. Wykonać izolację poziomą metodą jednorzędowej iniekcji krystalicznej. Iniekcję wykonać z wykorzystaniem emulsji na bazie silanów i siloksanów (krem iniekcyjny) , umożliwiającymi zminimalizowanie ilości używanego sprzętu i nakładu pracy. Wszystkie

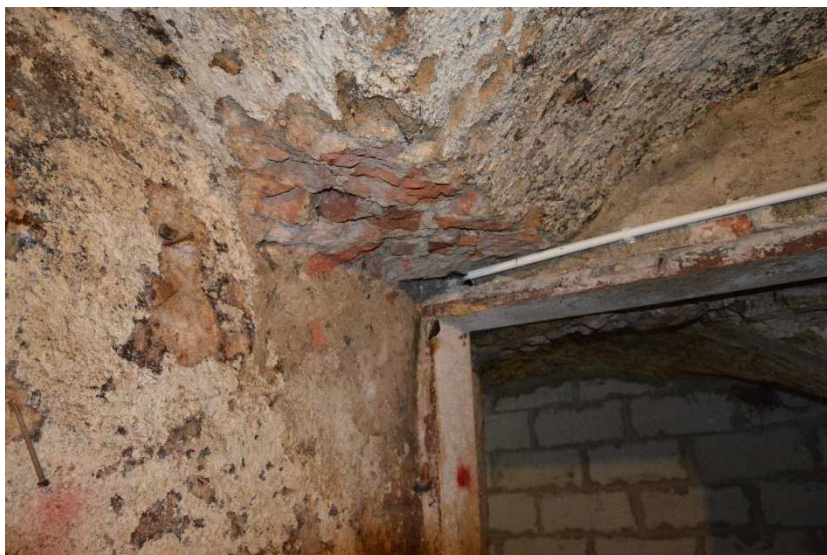
Przeprowadzono oględziny wszystkich sklepień krzyżowych znajdujących się na poziomie parteru budynku z oceną ich stanu technicznego. Zaobserwowano liczne spękania i rozwarstwienia konstrukcji murowej sklepień co wskazuje na problemy i nieprawidłowości w strefach podparć na ścianach i filarach wspierających. W części korytarzowej pomieszczeń gospodarczych od strony głównego wejścia do budynku zaobserwowano ubytek filara głównego podpierającego znaczną część sklepień (zaznaczono na rysunku), filar został podcięty celem poszerzenia wejścia do jednego z wydzielonych pomieszczeń co jest istotną nieprawidłowością osłabiającą konstrukcję i wpływającą na utratę stateczności konstrukcji podparć sklepień. Rozwarstwienia konstrukcji sklepień wskazują na osiadanie podparć w wyniku zawilgocenia ścian przyziemia i nieodpowiednim posadowieniem w gruncie zawilgoconym wpływającym negatywnie na fundamenty kamienne z miękkiego kamienia naturalnego podatnego na wchłanianie wilgoci i degradację. Siły ściskające w sklepieniach zostały osłabione w wyniku osiadań co wpłynęło na „poluzowanie” konstrukcji i uszkodzenia. Stan techniczny 80% sklepień uznano jako zły wymagający napraw i wzmocnień. Poniższe zdjęcia przedstawiają opisane powyżej uszkodzenia.

Fot. 6– Usunięte podparcie sklepień w strefie korytarzowej

- Bezwzględnie należy w trybie pilnym wykonać podstemplowanie stemplami fi 150mm sklepienia w miejscu usuniętego filara podpierającego konstrukcję sklepień (miejsce wskazano na rysunku).
- Prace prowadzić pod nadzorem uprawnionej osoby posiadającej stosowne do zakresu prac uprawnienia budowlane,
- Roboty wykonywać etapowo z podziałem na pomieszczenia,
- Prace rozpocząć od zabezpieczenia stemplowaniem uszkodzonych sklepień,
- Przed wzmacnianiem ścian i podbijaniem fundamentów wykonać ściągi stalowe,
- Kontrolować konstrukcję obiektu podczas prowadzenia prac ,
- Po wykonaniu wykopów pod wzmacnienia fundamentów należy ocenić stan gruntu i wykonać badanie wtórnego modułu odkształcenia E2 który powinien wynosić min. 60MPa,
- Do oceny gruntu wezwać projektanta celem potwierdzenia stosowności przyjętych założeń konstrukcyjnych .

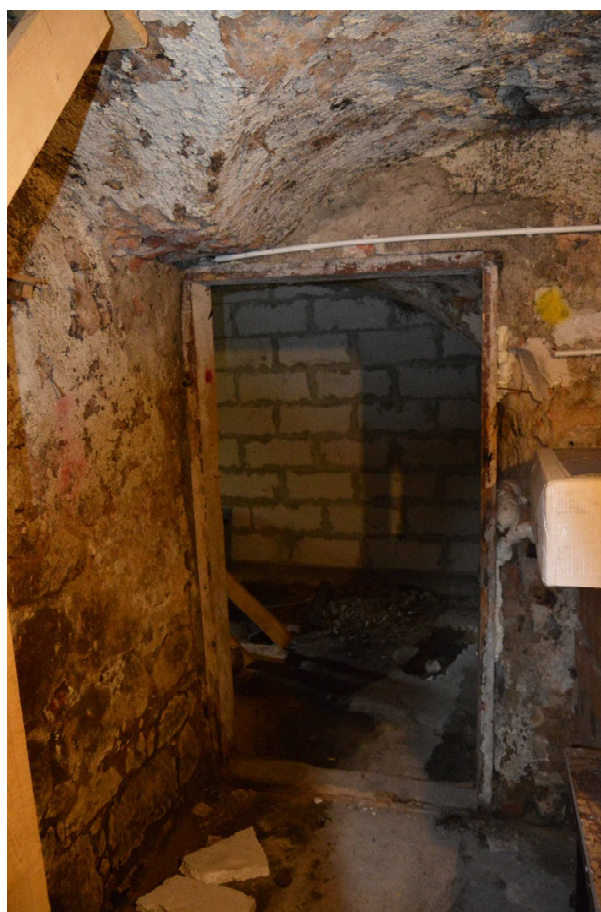
Fot. 7– Usunięte podparcie sklepień w strefie korytarzowej – widok

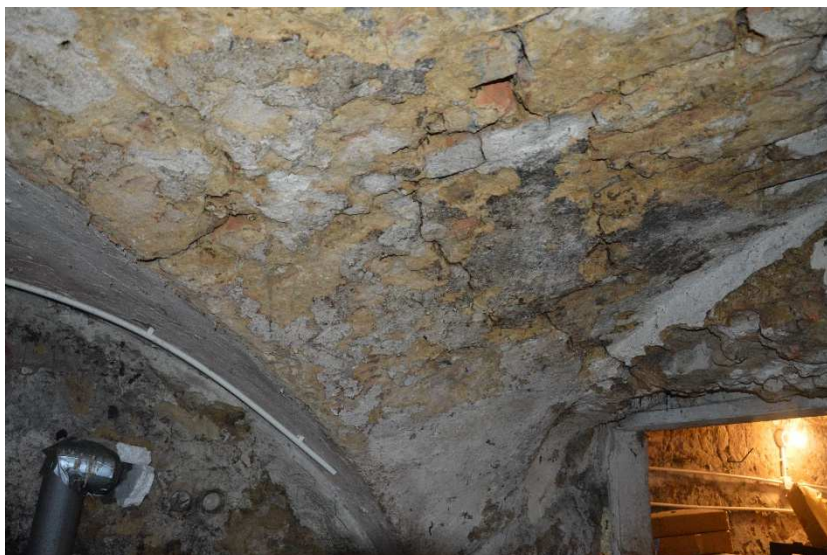
Fot. 8– Poluzowana konstrukcja murowa sklepień w wyniku odprężenia podparć

Oczyszczone sklepienia należy ocenić wraz z Inspektorem nadzoru pod kątem potrzeby miejscowych przemurować luźnych elementów cegłą klasy min 150 oraz miejscowo należy wykonać klinowania poluzowanych elementów ceglanych klinami stalowymi ocynkowanymi lub zabezpieczonymi powłokami antykorozyjnymi. Odtworzyć spoiny zaprawą cementową M12 i otynkować. W porozumieniu z Inwestorem i inspektorem nadzoru dopuszcza się pozostawienie ceglanych sklepień po naprawach powierzchniowych jako nietynkowane i zabezpieczyć poprzez hydrofobizację powierzchni ceglanych.

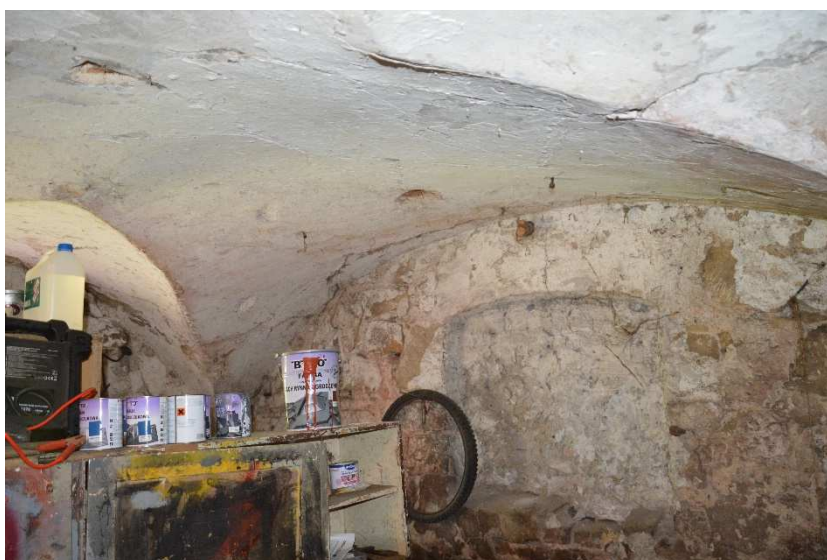
Fot. 9– Spękania ukośne sklepień

W pierwszej kolejności należy odbić pozostałości tynków z wszystkich uszkodzonych sklepień. Powierzchnię oczyścić wodą pod ciśnieniem i usunąć zmurszałe spoiny. Następnie należy podstemplować wszystkie sklepienia i rozpocząć prace związane ze wzmocnieniem ścian i fundamentów. Stosować stemple fi150mm oraz podwaliny i deski. Po wykonaniu stemplowania prace wzmacniające rozpocząć od wykonania fundamentu i przemurowaniu usuniętego narożnika w przejściu wykonując go z cegły klinkierowej klasy 350, wykonać przewiązania z istn. ścianami. Prace prowadzić etapowo w kolejnych pomieszczeniach.
