<p style="text-align: center;">ArchiCon Usługi Projektowo-Wykonawcze Marcin Zawadka ul. Kurpiowska 8, 09-408 Płock NIP 774-290-32-73</p>	
NAZWA ADRES INWESTYCJI	<p style="text-align: center;">Rozbórka budynków mieszkalnych i gospodarczych 09-400 Płock ul. Bielska 14 Działka nr ewid. 485/1; jed. ewid. 146201_1; obr.ewid. 0008</p>

KATEGORIA OBIEKTU	<p style="text-align: center;">Kategoria obiektu – XIII – pozostałe budynki mieszkalne</p>		
ETAP OPRACOWANIA:	<p style="text-align: center;"><u>PROJEKT BUDOWLANY</u></p>		
AUTORZY OPRACOWANIA:	<p>PROJEKTANT KONSTRUKCJA:</p>	<p>Imię i nazwisko nr uprawnień mgr inż. Marcin Zawadka Nr uprawnień: MAZ/0484/PBkb/18</p>	<p>Pieczętka i podpis PROJEKTANT KONSTRUKCJI BUDOWLANIA mgr inż. Marcin Zawadka Uprawnienia budowlane do projektowania bez ograniczeń w specjalności konstrukcyjno-budowlanej Nr ewid. MAZ/0484/PBkb/18</p>
ZAWARTOŚĆ OPRACOWANIA:	<p style="text-align: center;">Wg spisu treści</p>		
DATA OPRACOWANIA:	<p style="text-align: center;">LISTOPAD 2019 r. <u>aktualizacja luty 2020</u></p>		
Projekt zawiera <u>38</u> ponumerowane karty		Egz. Nr <u>1</u> 2, 3, 4

OPIS DO PROJEKTU ZAGOSPODAROWANIA TERENU BRANŻA ARCHITEKTNICZNA

OPIS TECHNICZNY

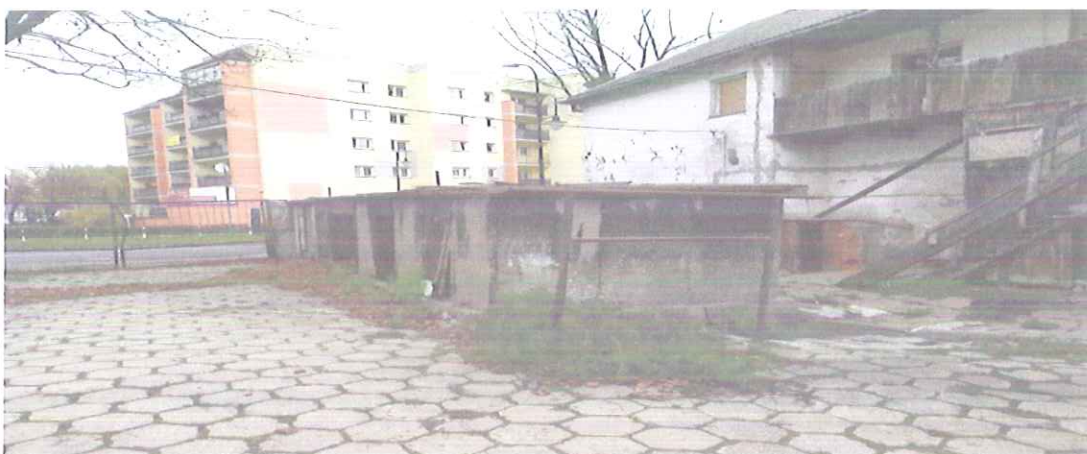
Budynek gospodarczy nr I

Budynek znajdują się w złym stanie technicznym i nie nadaje się do remontu

Stan techniczny budynków jest w znacznym stopniu zużycia technicznego. Widoczne pęknięcia ścian u ugięcia konstrukcji dachu.

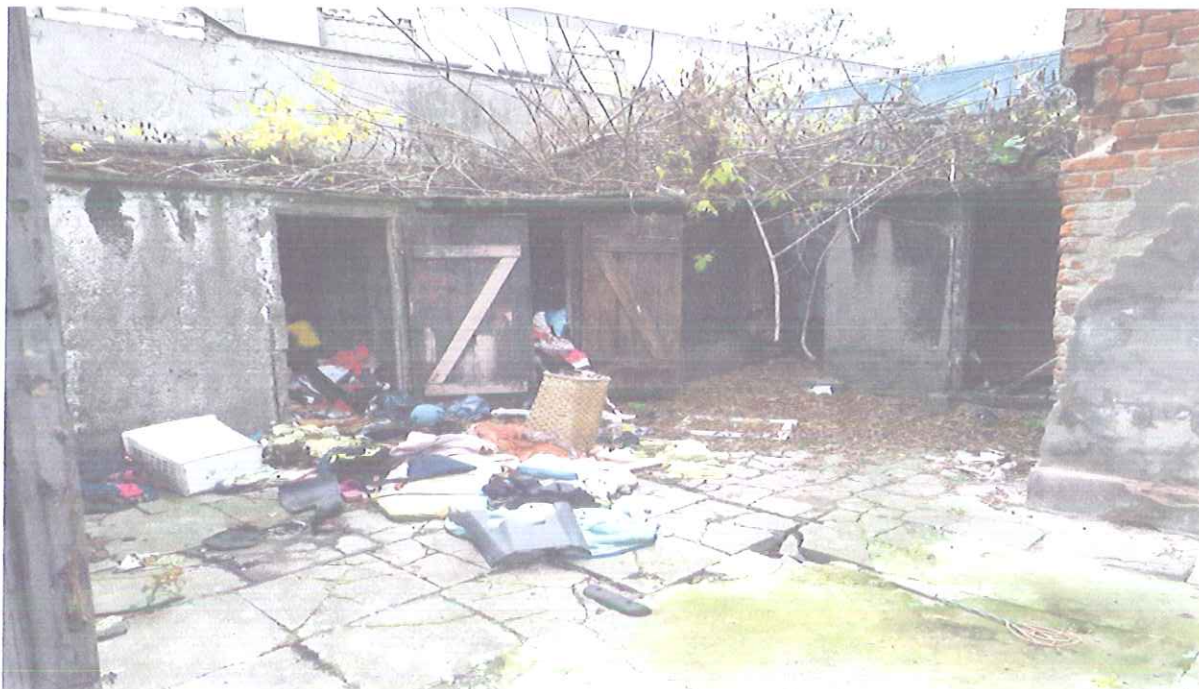
Budynek gospodarczy nr II

Budynek znajdują się w złym stanie technicznym i nie nadaje się do remontu

Stan techniczny budynków jest w znacznym stopniu zużycia technicznego. Widoczne pęknięcia ścian u ugięcia konstrukcji dachu.

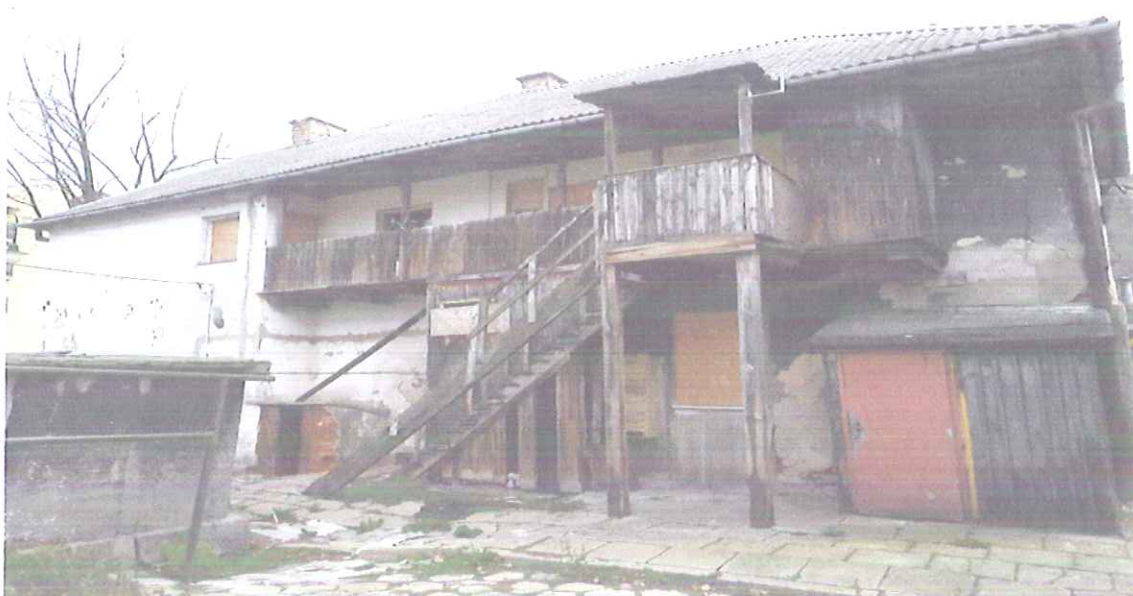
Budynek mieszkalny nr III (oficyna)

Fundamenty i ściany nośne zewnętrzne- fundamenty w podpiwniczonej części budynku wykazują uszkodzenia i ubytki wywołane korozją chemiczną i erozją. Zaprawa wapienna daje się łatwo usuwać ze spoin. Ściany są zawilgocone w wyniku podciągania kapilarnego na wysokość ok 1-1,5m.

W ścianie strony zachodniej stwierdzono zarysowania i pęknięcia o rozwartości ok 0,4-0,8cm. Ściana ta, w części wschodniej została wzmocniona ankrami na poziomie stropu nad parterem.

Ogólnie stan techniczny fundamentów i ścian budynku można ocenić jako zły.

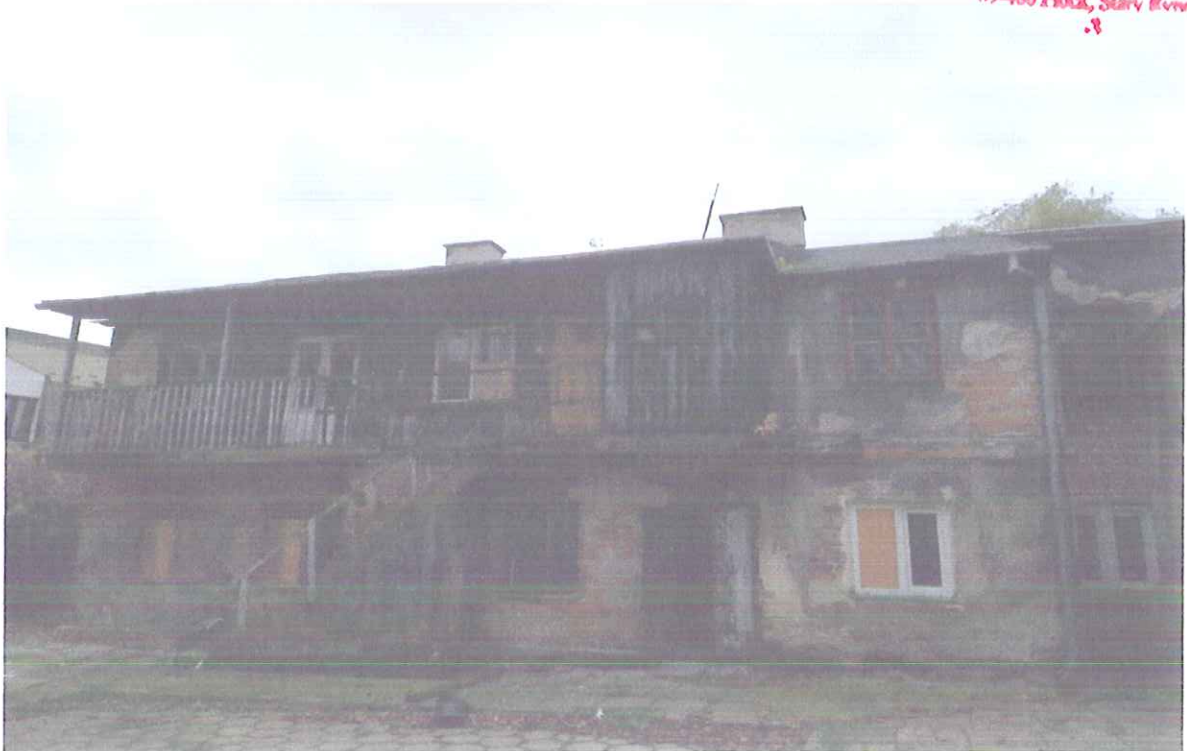
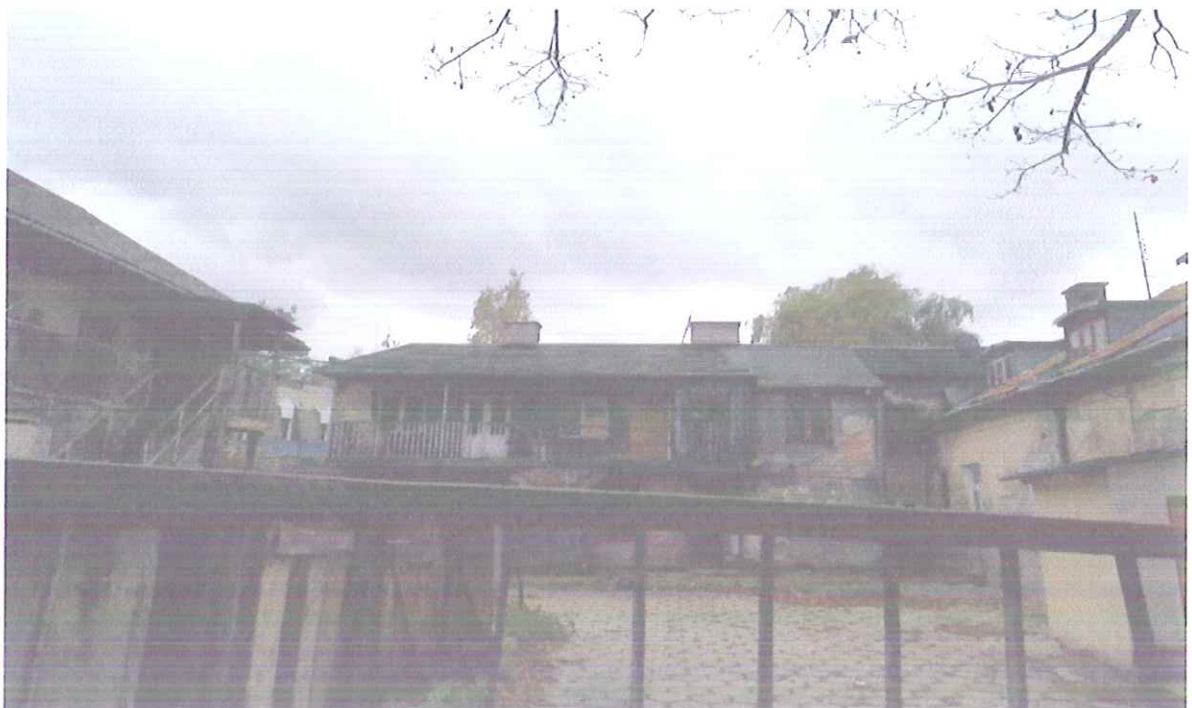
Budynek mieszkalny nr IV (oficyna)

Fundamenty i ściany nośne zewnętrzne - nie stwierdzono widocznych uszkodzeń (rys, pęknięć itp.) świadczących o nierównomiernym osiadaniu fundamentów. Dokonane oględziny wykazały natomiast dość liczne i rozległe uszkodzenia i ubytki wywołane korozją chemiczną cegieł i zaprawy. Ubytki cegieł w miejscach odpadniętego tynku dochodzą do 5-6cm, a zaprawa utraciła swoje właściwości wiążące i daje się łatwo usuwać ze spoin. Stwierdzono ponadto silne zawilgocenie murów spowodowane podciąganiem kapilarnym wilgoci, oraz zawilgocenia ścian spowodowane nieszczelnościami obróbek blacharskich i zalewaniem dolnych partii ścian z rur spustowych odwodnienia dachowego. W budynku nie stwierdzono izolacji przeciwwilgociowej ścian.

Na rozległych powierzchniach ściany nie są zabezpieczone tynkami zewnętrznymi (uległy odspojeniu i odpadły).

Ogólnie stan techniczny fundamentów i ścian nośnych budynku można ocenić jako zły.
