**Remont pokrycia dachowego w budynku Ośrodka Zdrowia w Trzcíńsku - Zdroju**

**ADRES:** Powiat gryfiński, gmina Trzcíńsko-Zdrój, Trzcíńsko-Zdrój  
dz nr 63 obr. Trzcíńsko – Zdrój 2

# OPIS TECHNICZNY

## I. EKSPERTYZA TECHNICZNA ISTNIEJĄCEGO BUDYNKU

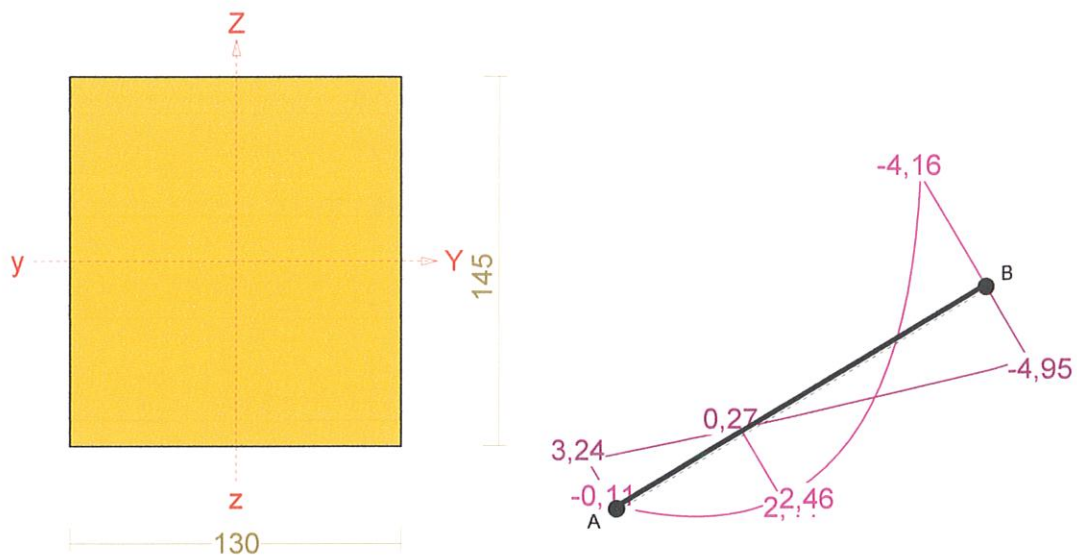
**Pręt nr 2**

**Przekrój:1** „B 14,5x13,0”
