I. OCENA STANU TECHNICZNEGO - EKSPERTYZA KONSTRUKCJI WIĘZB DACHOWYCH

Przedmiotem opracowania jest ocena stanu technicznego – ekspertyza konstrukcji więźb dachowych budynku dworca kolejowego w Piechowicach. Obiekt składa się z trzech części. Budynek główny dwukondygnacyjny mieszczący na parterze pomieszczenia związane z funkcjonowaniem dworca kolejowego natomiast na piętrze pomieszczenia wykorzystywane jako mieszkania. Przybudówka parterowa od strony zachodniej mieszcząca pierwotnie zaplecze towarowo-magazynowe dworca. Przybudówka parterowa od strony wschodniej, pierwotnie najprawdopodobniej o funkcji handlowo-gastronomicznej.

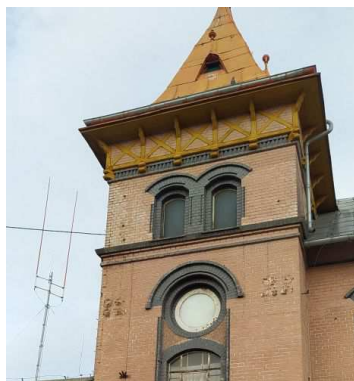
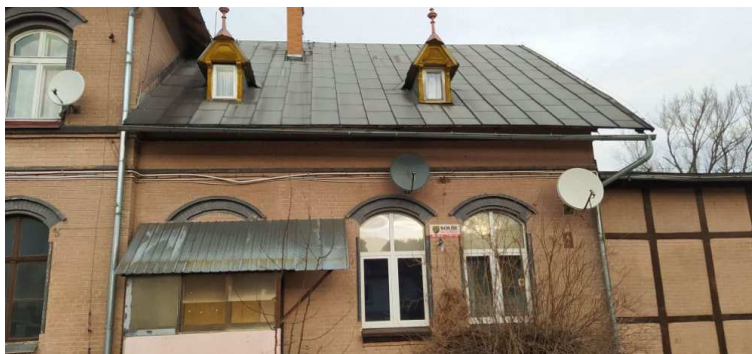
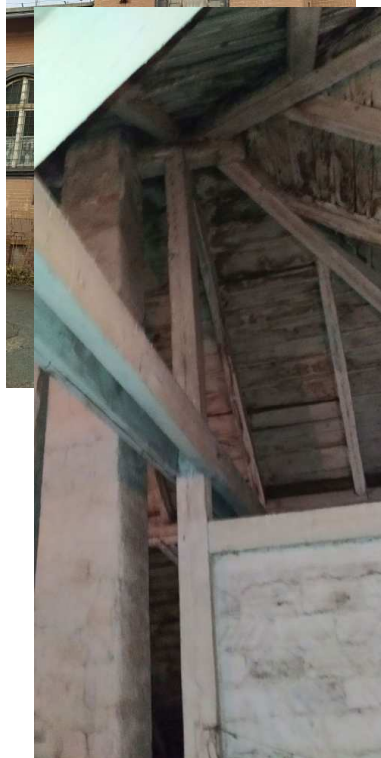
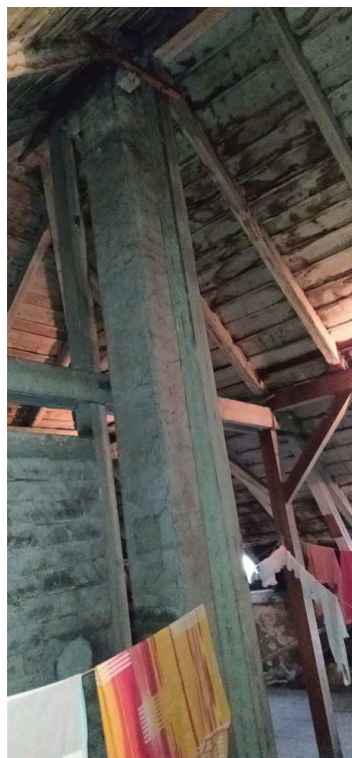
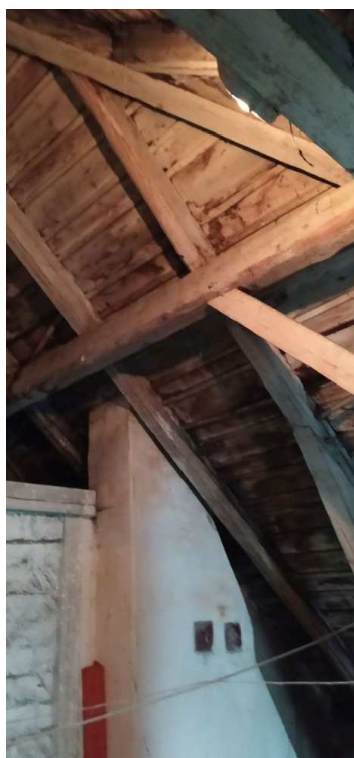
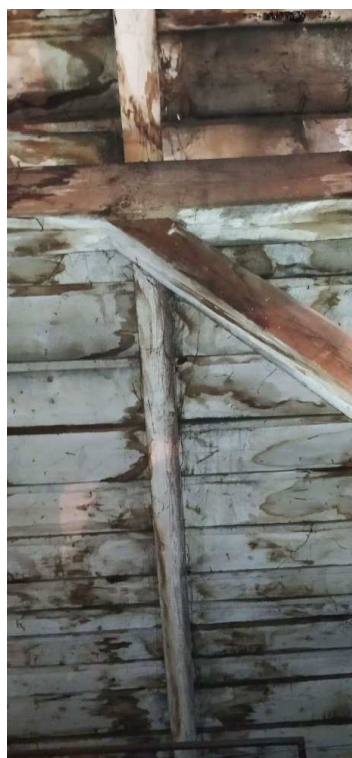
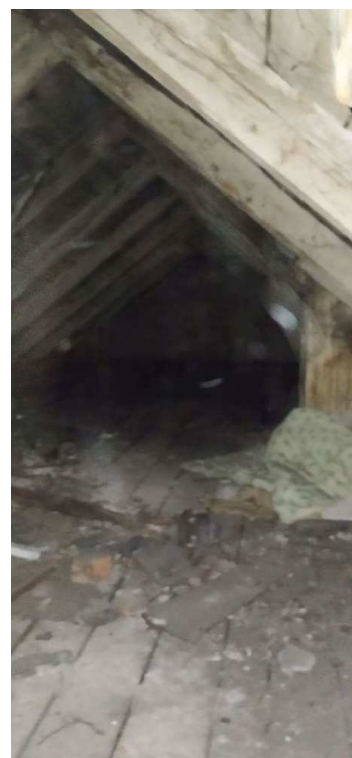
Zdjęcia przedstawiające stan techniczny dachów głównej bryły budynku dworca.

Ze względu na obecny stan techniczny konstrukcji dachów w tym uszkodzenie przez zamknięcie i zawilgocenie części elementów, przewiduje się całkowitą wymianę ok. 10% elementów oraz do 20% napraw i wzmocnień miejscowych.

Zaleca się całkowitą wymianę pokrycia dachowego na gonty z blachy aluminiowej układane w karo wraz z deskowaniem.

Podłogi poddaszy nieużytkowych naleć zerwać, usunąć zasypki w celu stwierdzenia ewentualnych, a obecnie niemożliwych do odkrycia uszkodzeń ze względu na ciągłą eksploatację obiektu. W przestrzeniach stropu należy wykonać izolację termiczną z miękkich płyt wełny mineralnej o grubości 20cm. Nowe podłogi poddaszy nieużytkowych należy wykonać z wodoodpornych płyt OSB-3 grubości 20mm.

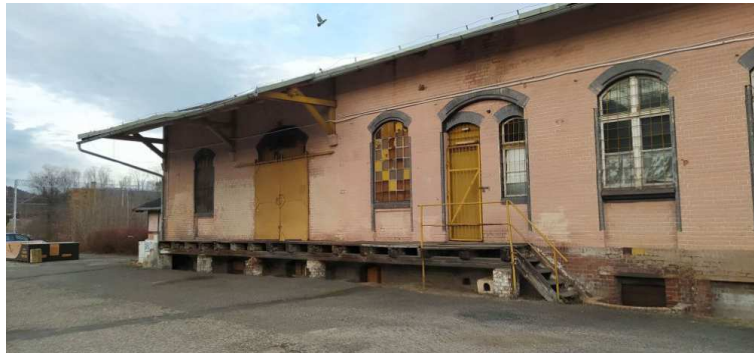
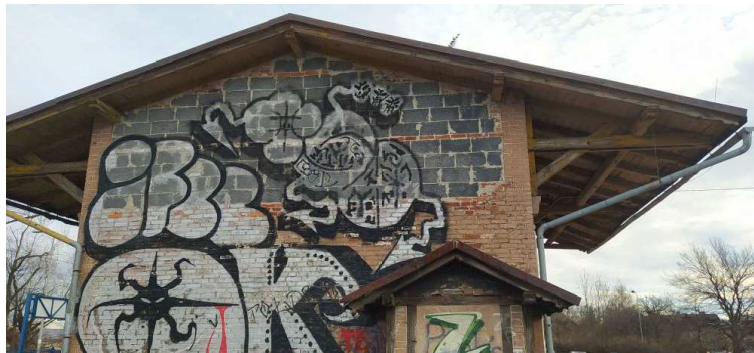
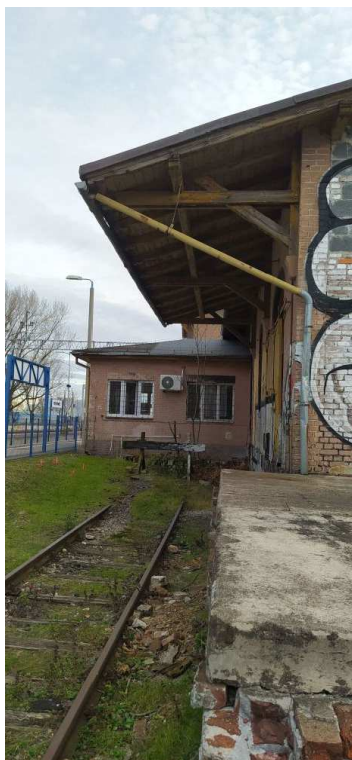
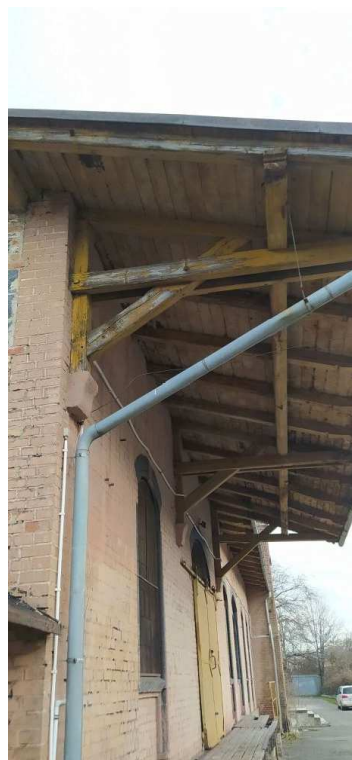
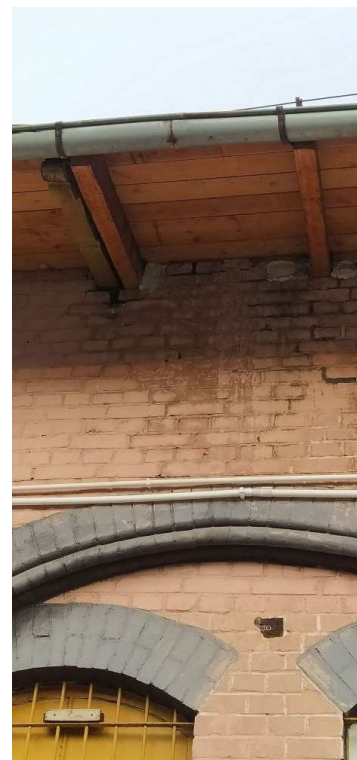
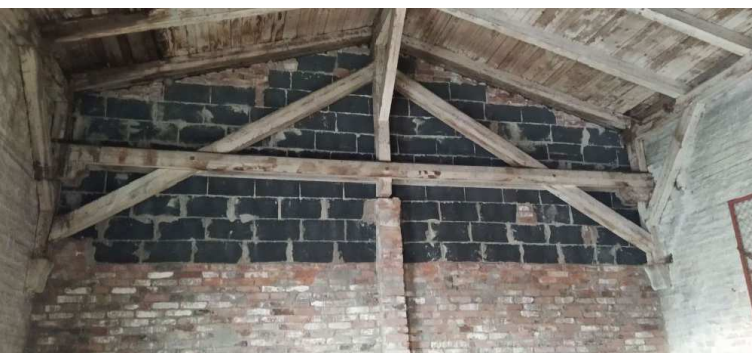
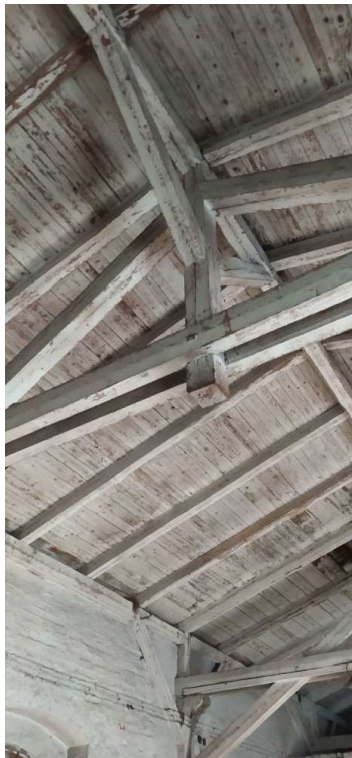
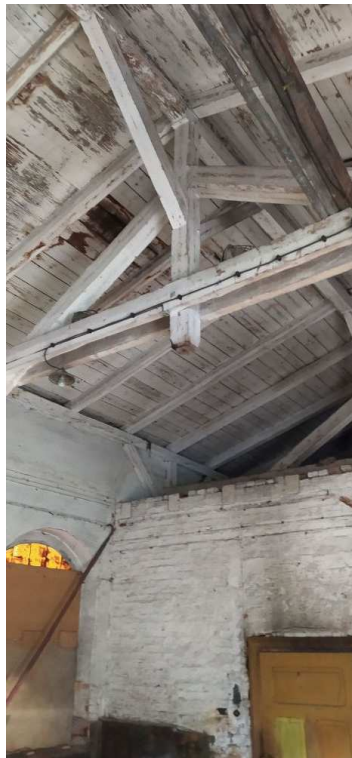
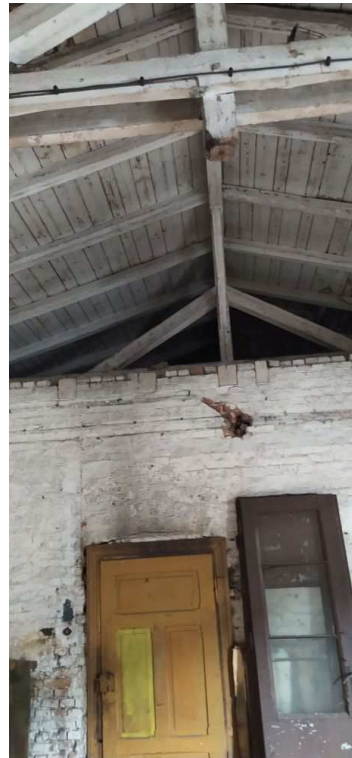
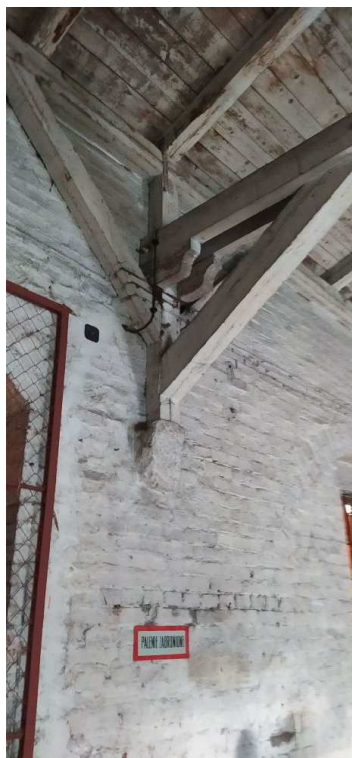
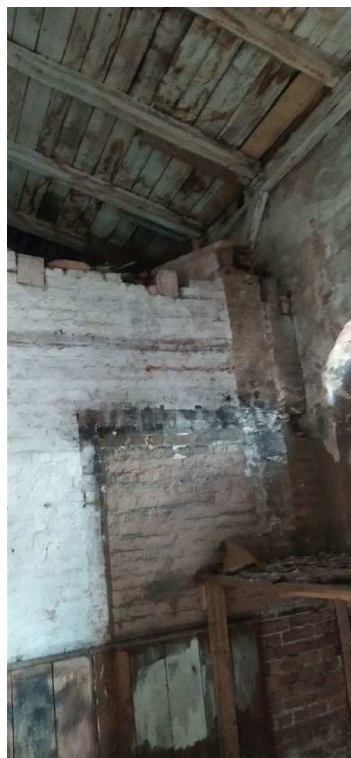
Zdjęcia przedstawiające stan techniczny dachu przybudówki zachodniej budynku dworca.

Ze względu na obecny stan techniczny konstrukcji dachów w tym uszkodzenie przez zamoknięcie i zawilgocenie części elementów, przewiduje się całkowitą wymianę ok. 15% elementów oraz do 30% napraw i wzmocnień miejscowych. Dodatkowo zakłada się wymianę ok. 50% krokwi zadaszeń na od-cinkach na zewnątrz budynku.

Na podstawie założeń funkcjonalno – architektonicznych przebudowy budynku dworca na obiekt użyteczności publicznej o funkcji kulturalnej przewidziano wyeksponowanie konstrukcji więźby dachowej. Zakłada się więc oczyszczenie przez oszlifowanie elektronarzędziami ręcznymi widocznych powierzchni elementów więźby, a następnie zabezpieczenie bezbarwnymi środkami obniżającymi palność konstrukcji. Elementy więźby, które będą wymieniane w całości i uwidocznione wewnątrz pomieszczenia należy wykonać z tarcicy czterostronni struganej i krawędziowanej. Dla wyrównania różnic kolorystyki pomiędzy elementami oczyszczonymi a nowymi projektuje się pomalowanie drewna lakierobejcami wodorozcieńczalnymi o właściwościach tiksotropowych. Zakłada się całkowitą wymianę pokrycia dachowego papowego na blachę aluminiową wraz z deskowaniem o grubości 25mm. Deskowanie połaci strugane połączone na pióro-wpust zabezpieczone środkami ogniochronnym a wewnątrz pomalowane lakierobejcą. Ze względu na umożliwienie ocieplenia dachów, założono wykonanie ponad deskowaniem nadbitek o przekroju 8x20cm w osi krokwi i połączonych z nimi na wkręty Ø8, ocieplenia płytami miękkimi lub matami z wełny mineralnej, izolacji paro przepuszczalnej, nadbicie kontrłat 5x3cm i deskowania z wodoodpornych płyt OSB-3 grubości 20mm pod pokrycie.

Połącze ocieplone zostaną jedynie ponad halą pomieszczenia, na okapach i zadaszeniach należy wykonać nowe deskowania i pokrycie. Płatwie zadaszenia należy wymienić na nowe o przekroju 16x22cm lub wzmocnić istniejące przez dokręcenie od strony ściany wzmocnienia o przekroju 12x22cm.

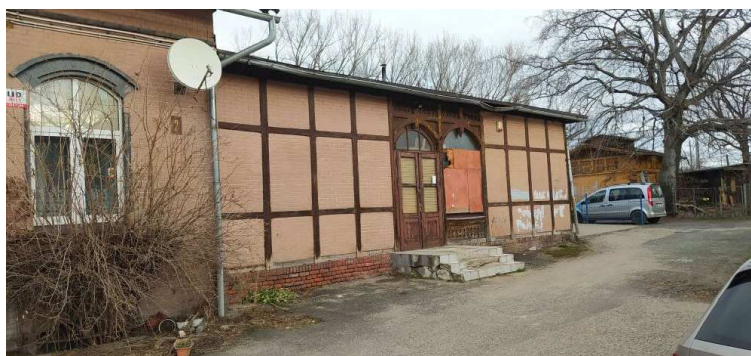
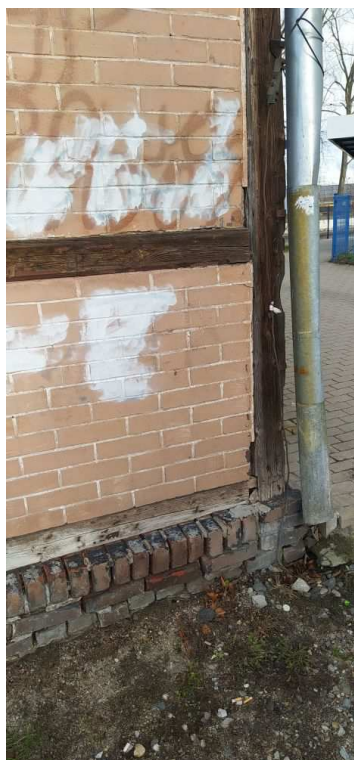
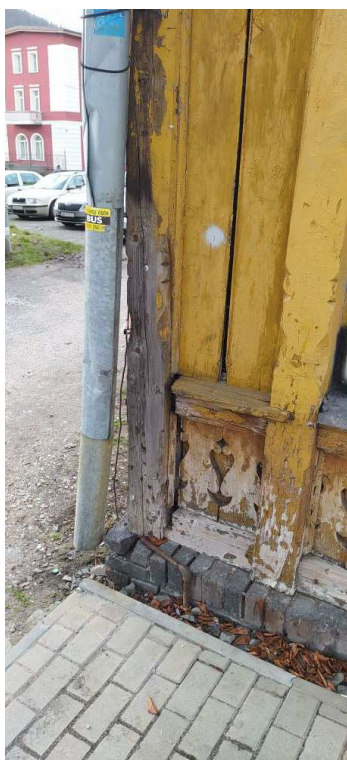
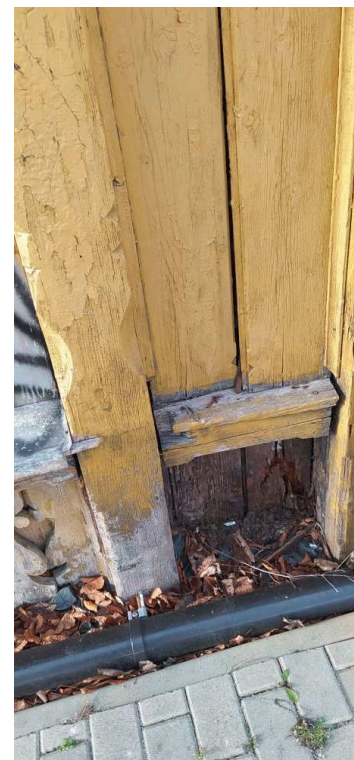
Zdjęcia przedstawiające stan techniczny dachu przybudówki wschodniej budynku dworca.

Pod względem konstrukcyjnym budynek posiada konstrukcję szkieletową, wypełnioną stolarką okienną-witrynową i drzwiową. Ściana szkieletowa od strony południowej wypełniona murem z cegły tzw. murem pruskim. Podczas wizji lokalnych stwierdzono znaczne odkształcenia konstrukcji ścian, zwłaszcza narożnika południowo-wschodniego, spowodowana znaczną degradacją podmurówek na których spoczywa drewniana konstrukcja szkieletu. Konstrukcja w częściach podporowych jest w znacznym stopniu zbutwiała i kwalifikuje się do wymiany.

Ze względu na obecny stan techniczny konstrukcji tej części obiektu oraz fakt że znajduje się on pod ochroną konserwatorską należy przewidzieć kompleksowy remont – odbudowę konstrukcji budynku.

Na podstawie przedstawionej poniżej analizy statycznej stanu istniejącego należy stwierdzić, że część elementów nie posiada wystarczającej nośności dla przeniesienia obecnych warunków normowych obciążenia, zakłada się więc wymianę krokwi na nowe o przekroju 10x20cm oraz kalenicy i krokwi narożnych na nowe o przekroju 12x20cm. Biorąc pod uwagę projektowaną adaptację pomieszczeń należy założyć całkowitą wymianę krokwi dachowych na nowe o przekroju spełniającym stany graniczne nośności i użytkowania oraz umożliwiające wykonanie ocieplenia połaci dachowej. Więźba dachowa musi zostać rozebrana również ze względu na wymianę zniszczonego szkieletu ścian i remontu podmurówek. Część elementów które będą nadawały się do ponownego zabudowania należy oczyścić i oszlifować narzędziami ręcznym, a elementy więźby, które będą wymieniane i uwidocznione wewnątrz pomieszczenia należy wykonać z tarcicy czterostronni struganej i krawędziowanej. Dla wyrównania różnic kolorystyki pomiędzy elementami oczyszczonymi a nowymi zaleca się pomalowanie drewna lakierobejcami wodorozcieńczalnymi o właściwościach tiksotropowych. Zakłada się wykonanie od wewnątrz deskowania – podbitki z desek boazeryjnych grubości minimum 14mm łączonych na pióro-wpust, ocieplenie płytami miękkimi lub matami z wełny mineralnej, izolacji paro przepuszczalnej, nadbicie kontrłat 5x3cm i deskowania z wodoodpornych płyt OSB-3 grubości 20mm pod pokrycie. Deskowanie wewnętrzne połaci zabezpieczone środkami ogniochronnym a wewnątrz pomalowane lakierobejcą. Pokrycie dachu blachą aluminiową na rąbek stojący.
