Celem niniejszego opracowania jest dokumentacja techniczna na wykonanie remontu zabudowy regulacyjnej cieką Rochowicka Woda w m. Stare Rochowice gm. Bolków. Zakres opracowania obejmuje niezbędne informacje do dokonania zgłoszenia planowanych robót remontowych do właściwego organu administracji architektoniczno-budowlanej.

Załącznik nr 3. Dokumentacja fotograficzna z dnia 14.06.2019 r.

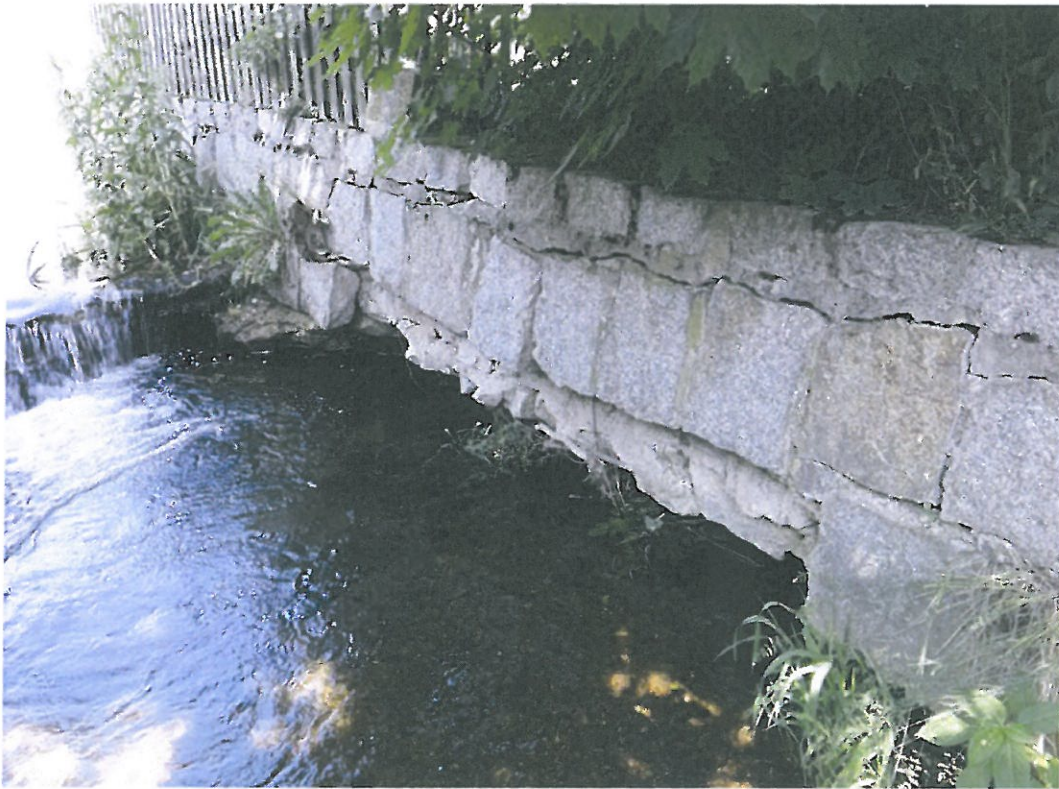
Na przedmiotowym odcinku ciekii znajdują się również 4 progi regulacyjne, tj. w km 1+995, 2+033, 2+078 i 2+127, których konstrukcja jest naruszona i wymaga remontu w ramach przedmiotowego zadania.

Uszkodzona okładzina kamienna lewego muru oporowego wraz z progiem regulacyjnym w km 2+033

- oczyszczenie powierzchni murów oporowych z mchów i porostów,
- lokalne uzupełnienie wybrakowanej okładziny,
- uzupełnienie wybrakowanych spoin,
- częściowa rozbiórka murów oporowych przy progach regulacyjnych,
- rozbiórka konstrukcji progów regulacyjnych,
- odtworzenie murów oporowych przy progach,
- odtworzenie konstrukcji progów regulacyjnych
- uporządkowanie terenu po wykonanych pracach remontowych.

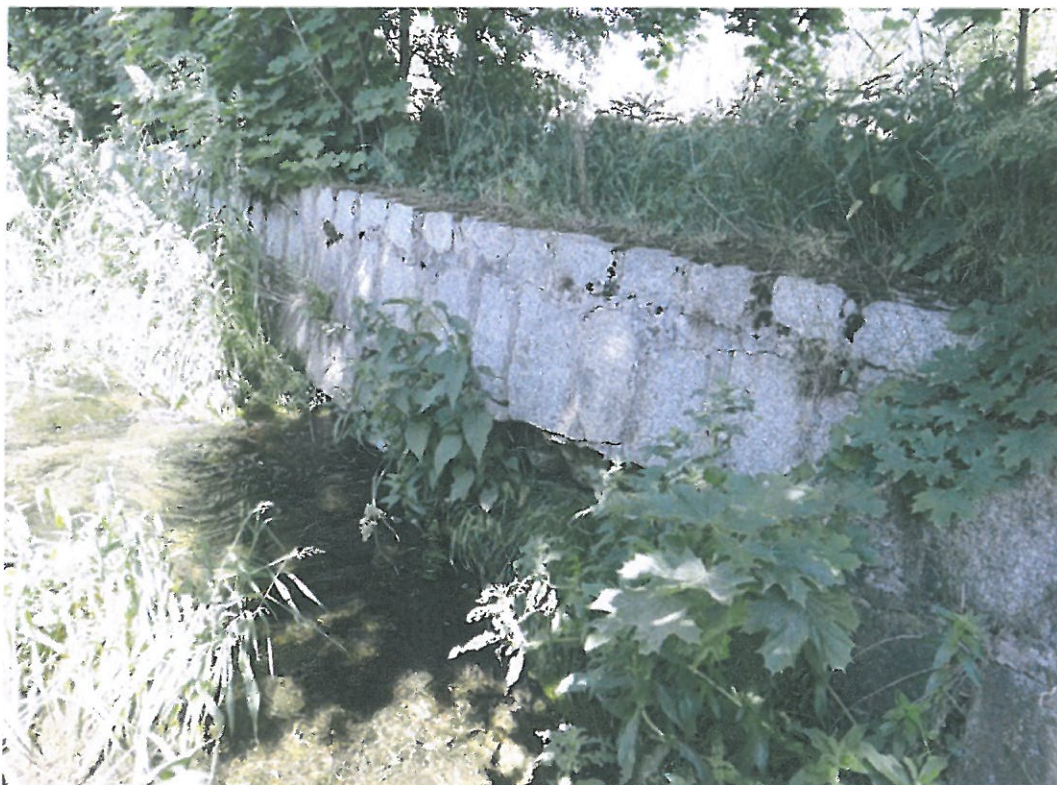
Na odcinku ciekii Rochowicka Woda w km 1+967 – 2+127 znajdują się obustronne mury oporowe. Zarówno lewy jak i prawy mur posiada uszkodzenia, mogące skutkować przewróceniem się do koryta ciekii, uszkadzając przy tym biegnącą wzdłuż potoku drogę powiatową. Wybrakowana okładzina oraz spoiny będą przedmiotem planowanego remontu.

Lokalnie uszkodzona okładzina kamienna lewego muru oporowego

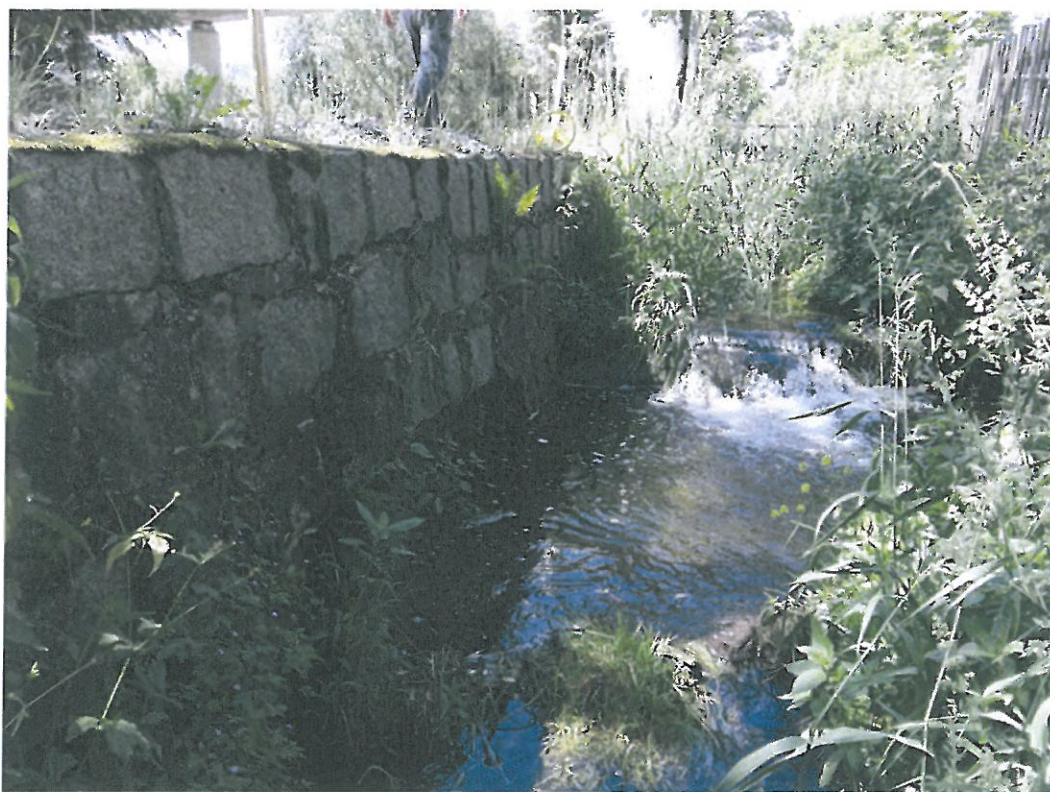
Uszkodzona okładzina kamienna prawego muru oporowego wraz z progiem regulacyjnym w km 2+127

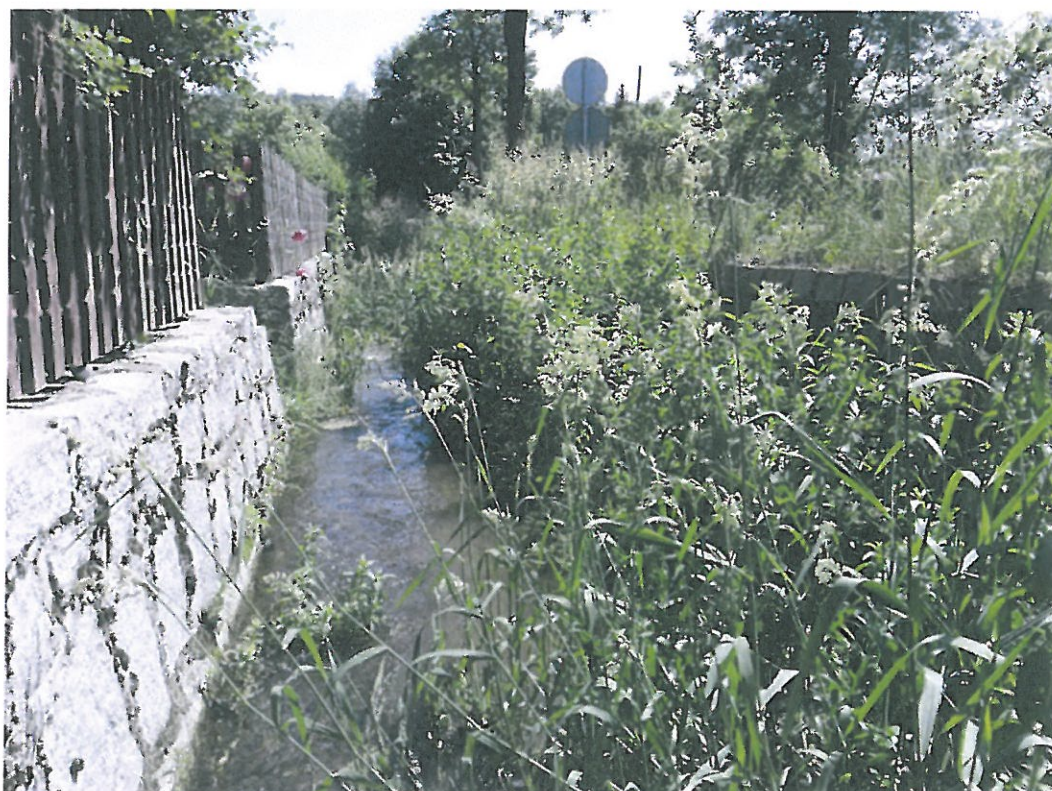
Koryto potoku jest częściowo zamulone oraz znacznie porośnięte roślinnością trawiastą oraz trzcinami. W ramach prac przewidziane jest również udrożnienie koryta, poprzez wykonanie działań konserwacyjnych.

Koryto cieków Rochowicka Woda na odcinku planowanych prac
