DOKUMENTACJA KONSERWATORSKA

przeprowadzonych badań konserwatorskich
sal reprezentacyjnych budynku Urzędu Miejskiego w Poznaniu

Sala Sesyjna Duża, Sala Sesyjna Mała i
pomieszczenie przy dużej Sali Sesyjnej

POZNAŃ 1998

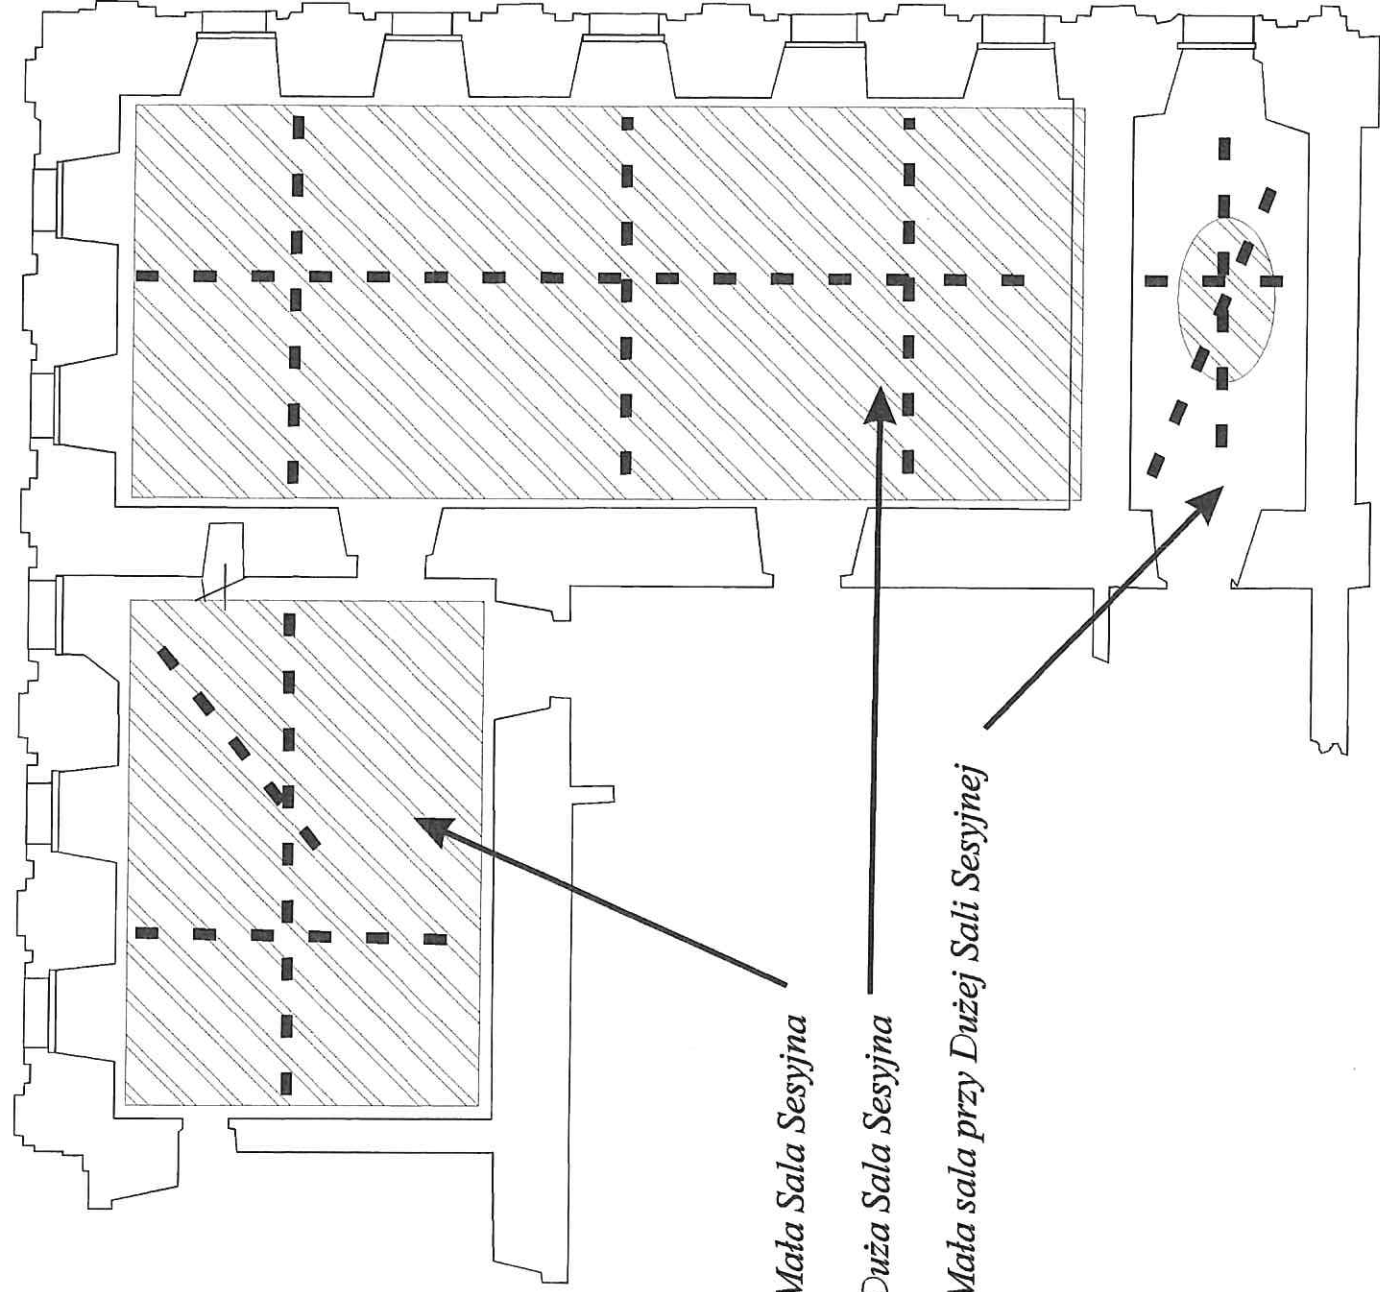
*Urząd Miejski w Poznaniu
Sale reprezentacyjne parteru, skrzydło zachodnie
Badania odkrywkowo sondażowe.*

*— — — — —
Miejsca odkrywek
pasowych i sondażowych*

*▨
Miejsca występowania
polichromii sklepień.*

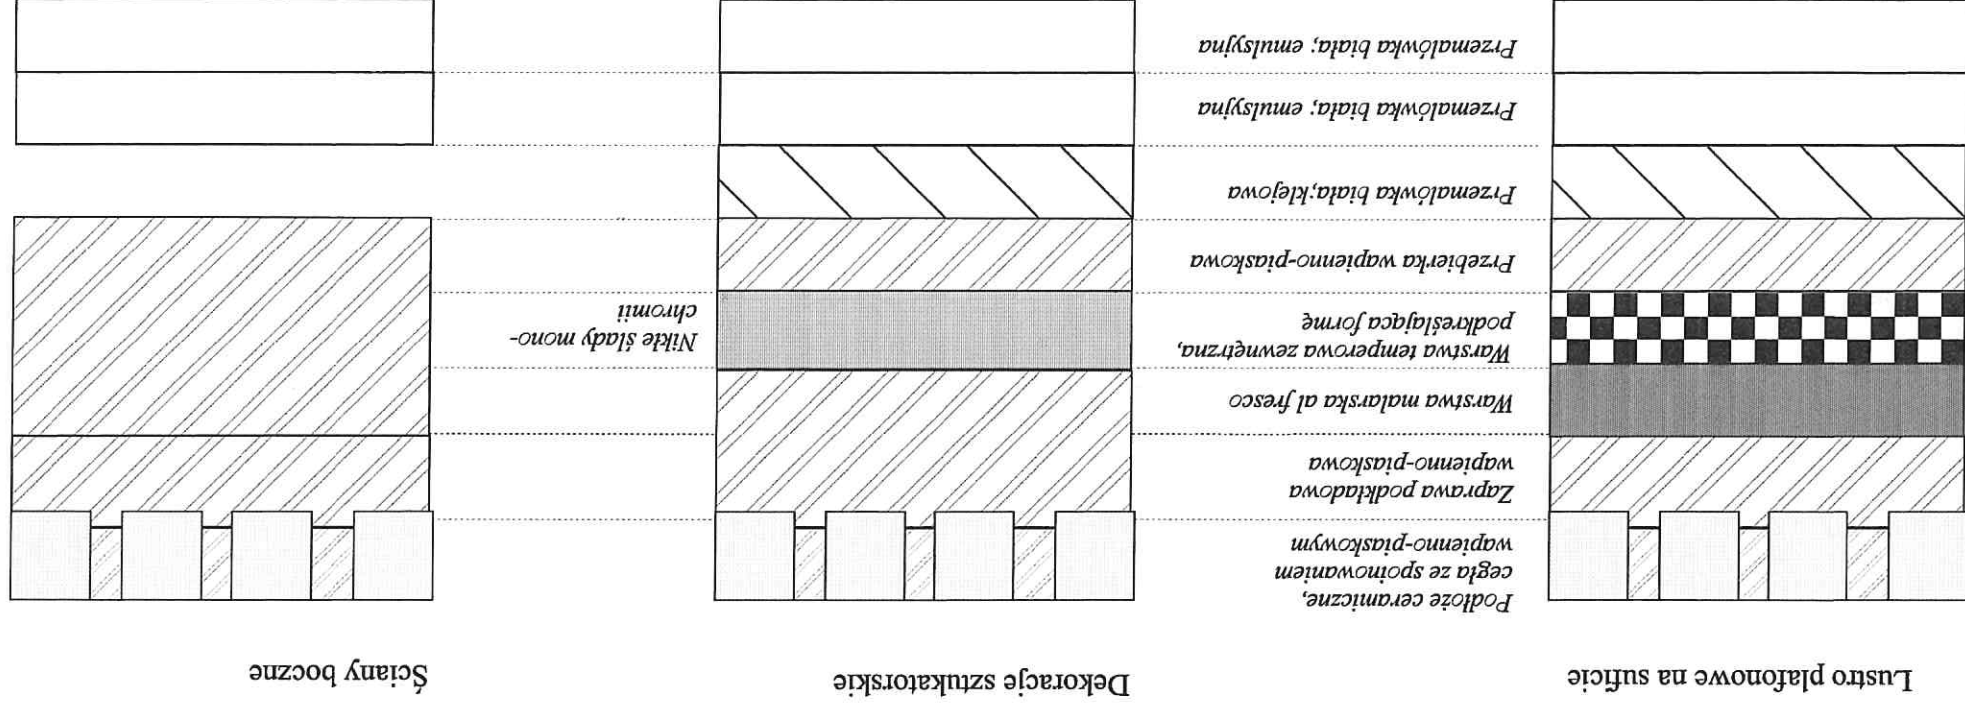
Stratygrafia warstw dekoracyjnych
Sala "Mata" przy Dużej Sali Sesyjnej

Ściany pomieszczenia - brak warstw wcześniejszej polichromii, w tym polichromii przedstawieniowej. Ściany pokryte współczesnymi zaprawami wapienno piaskowymi z dodatkiem cementu na prawie całkowicie skutym ceramicznym podłożu. Stwierdzono jedynie malatury monochromatyczne z ostatnich dwudziestu lat, emulsyjne i klejowe, białe.

Detale wystroju sztukatorskiego, nie stwierdzono pierwotnych polichromii a jedynie emulsyjne przemalowania monochromatyczne białe na przemitym i przetartym podłożu. W partii muszli narożnikowych stwierdzono niktłe ślady monochromii barwnej w kolorze rozbielanej czerwieni, stratygraficznie lokowane na poł. XIX wieku.

Sufit; tutaj stwierdzono występowanie, w lustrze obramionym półkolistym profilem sztukatorskim, barokowej polichromii przedstawieniowej, bardzo dobrze zachowanej, umieszczonej pod przetarciem z zaprawy wapienno piaskowej. W tej partii poszerzono odkrywkę w celu uchwycenia większej formy malowidła i jego zasięgu.

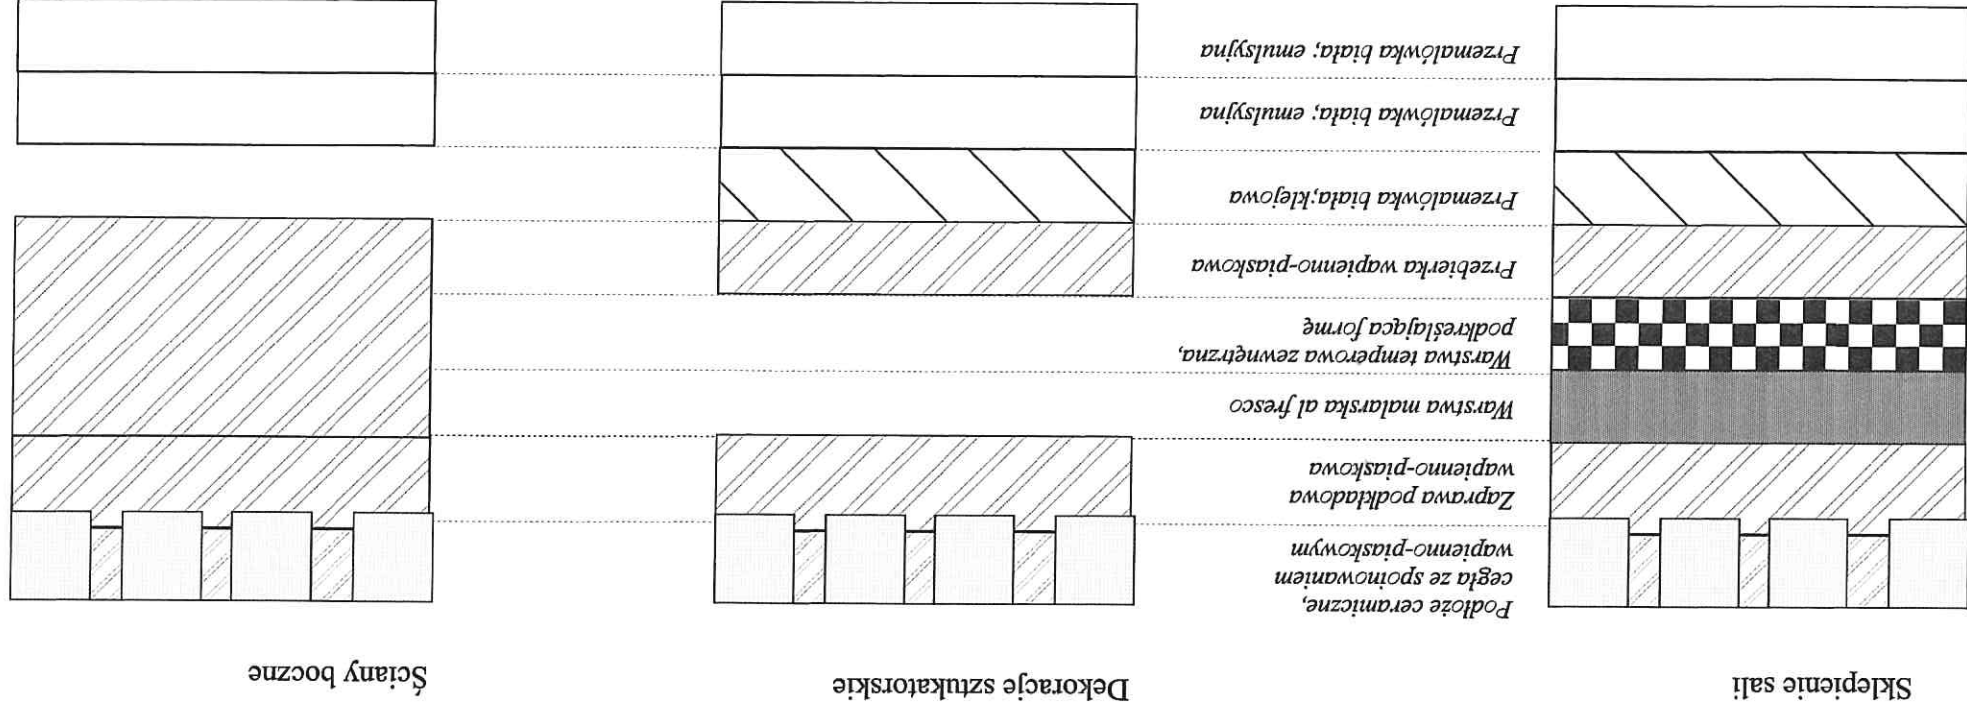
Stratygrafia warstw dekoracyjnych Duża Sala Sesyjna

Na całej powierzchni sklepienia i na żagielkach, z wyjątkiem profili sztukateryjnych występuje zabytkowa, XVIII wieczna malatura na klasycznej wapienno-piaskowej wyprawie. Technika wykonania tej polichromii to al fresco, upiększane lokalnie impastami temperowymi. W wykonanych sondach stan zachowania polichromii zły, a jej forma trudno czytelna. Z poziomu posadzki da się zidentyfikować ślady inskrypcji łacińskich i zarysy postaci. Na żagielkach, z trudem odczytać można zarysy ornamentów roślinnych. Występuje natomiast na całej powierzchni, z wyjątkiem wykutych bruzd pod instalacje elektryczne, zabytkowa freskowa wyprawa pod malowidła, o kolorystyce osłabionej wieloletnim działaniem wapna.

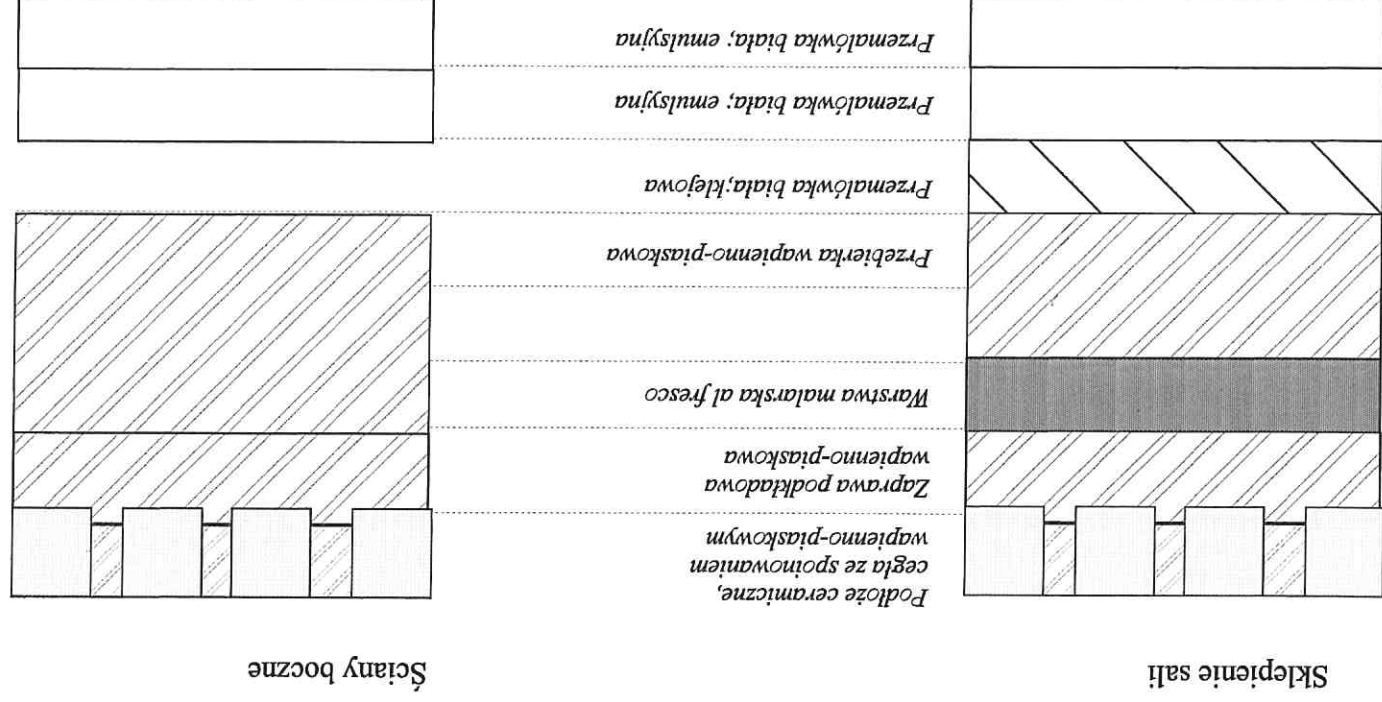
Stratygrafia warstw dekoracyjnych
Mała Sala Sesyjna

Badania sondażowe wykazały tutaj, podobnie jak w Dużej Sali Sesyjnej występowanie polichromii na całym sklepieniu i całkowitym jej braku na przemurowanych i na nowo otynkowanych ścianach. Niestety, w tym pomieszczeniu, poza pewnością występowania barokowej warstwy intonako nie znaleziono jej czytelnych kompozycyjnie lub rysunkowo fragmentów. Jedynie odsłonięcie całego sklepienia pozwoli nam na identyfikację kompozycji i być może pozwoli natrafić na fragmenty figuralne. Kolorystyka partii odsłoniętych w badaniach sondażowych umiejscawia malarstwo w takim samym przedziale czasowym jak w obu sąsiednich pomieszczeniach. Technika także jest taka sama.

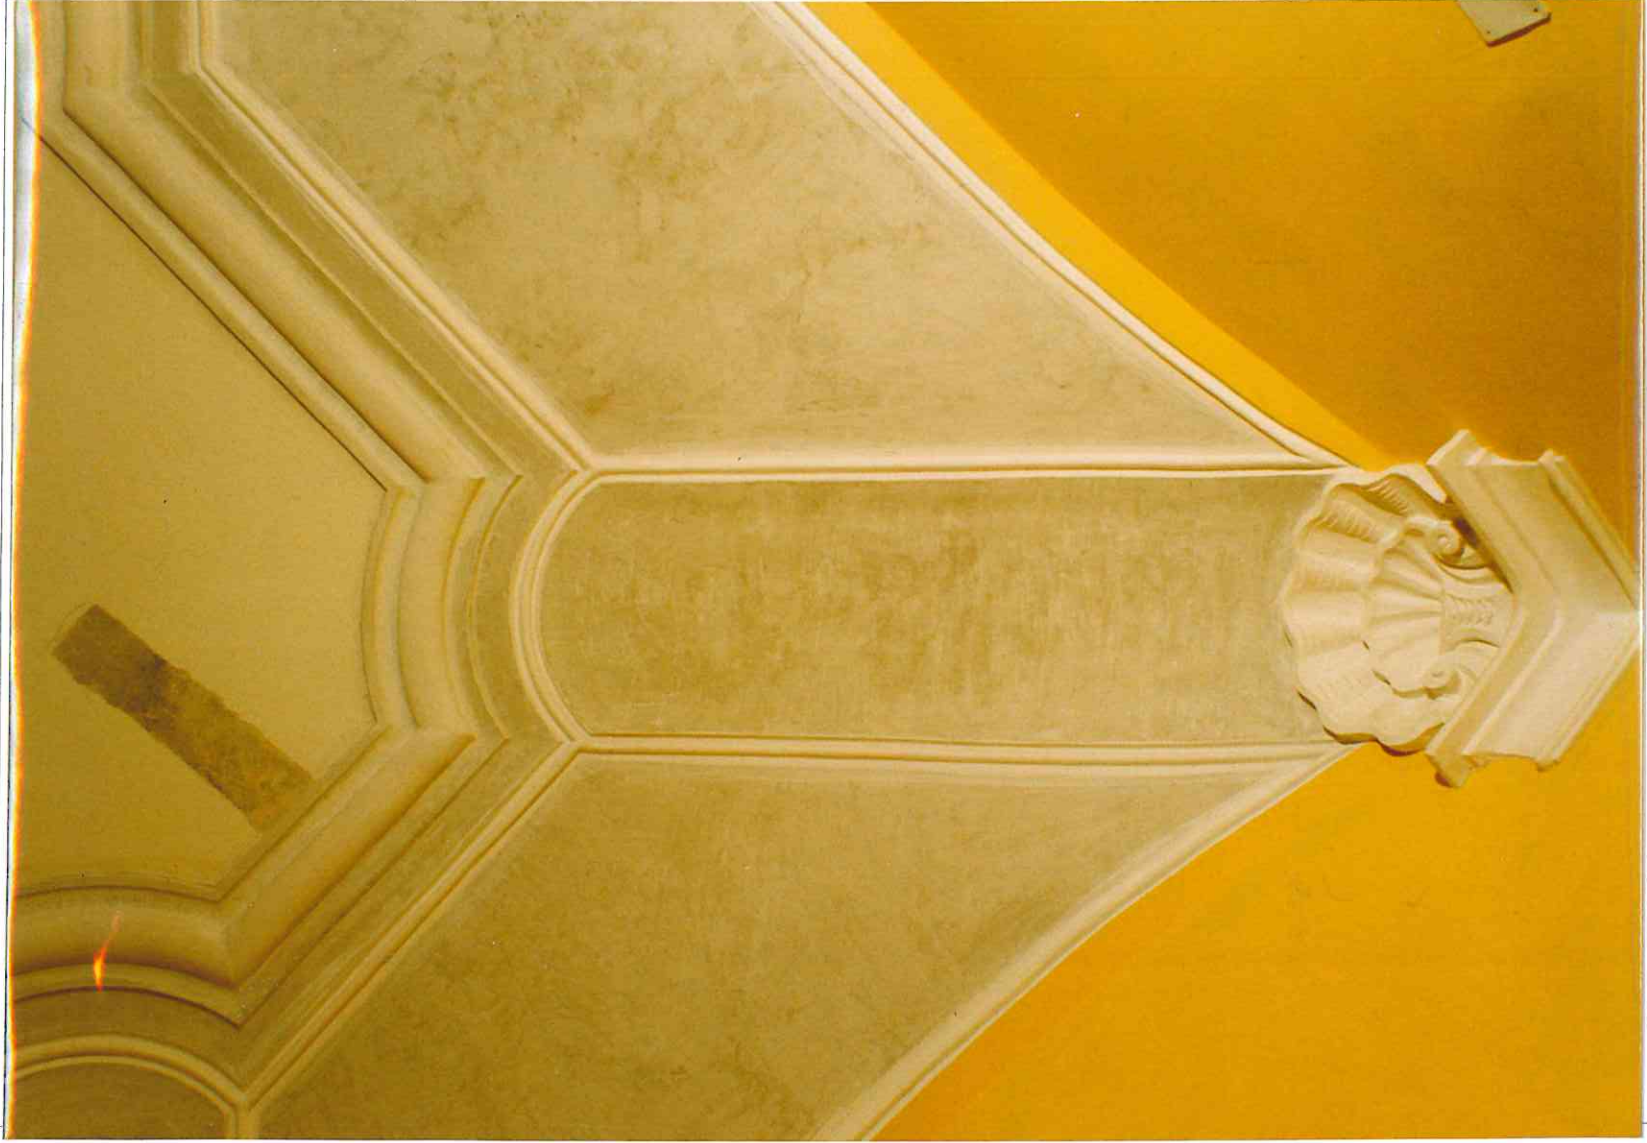
Fot. 1. Urząd Miejski w Poznaniu, Sala Sesyjne parteru
Sala "Mała" przy Dużej Sali Sesyjnej
Odkrywka na lustrze plafonu.

Ostatecznie postanowiono wspólnie z inwestorem WAG i MKZ na pozostawienie lustra plafonowego bez żadnej ingerencji konserwatorskiej do czasu znalezienia, jak najpilniejszego, środków dla odsłonięcia i konserwacji malowideł a pozostałe elementy wystroju opracować w sposób następujący;

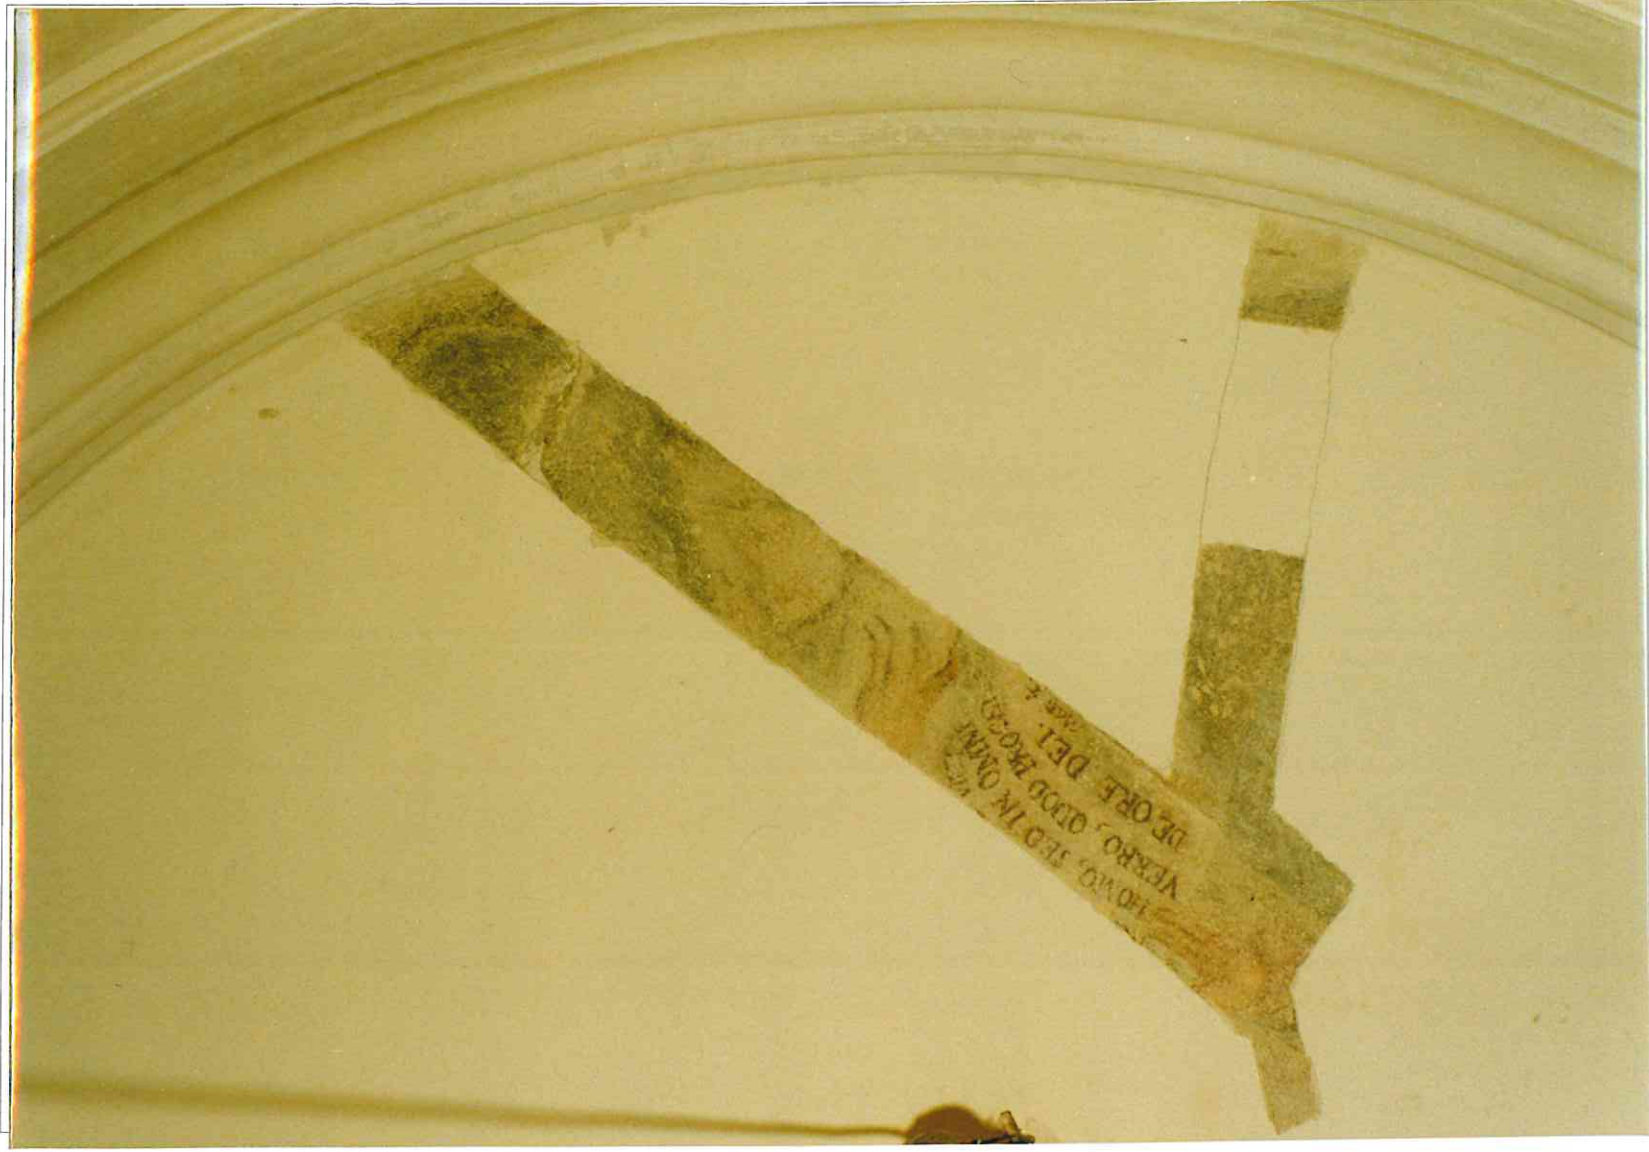
Fot. 2. Urząd Miejski w Poznaniu, Sala Sesyjne parteru
Sala "Mata" przy Dużej Sali Sesyjnej
Odkrywka na lustrze plafonu w partii środkowej z inskrypcją

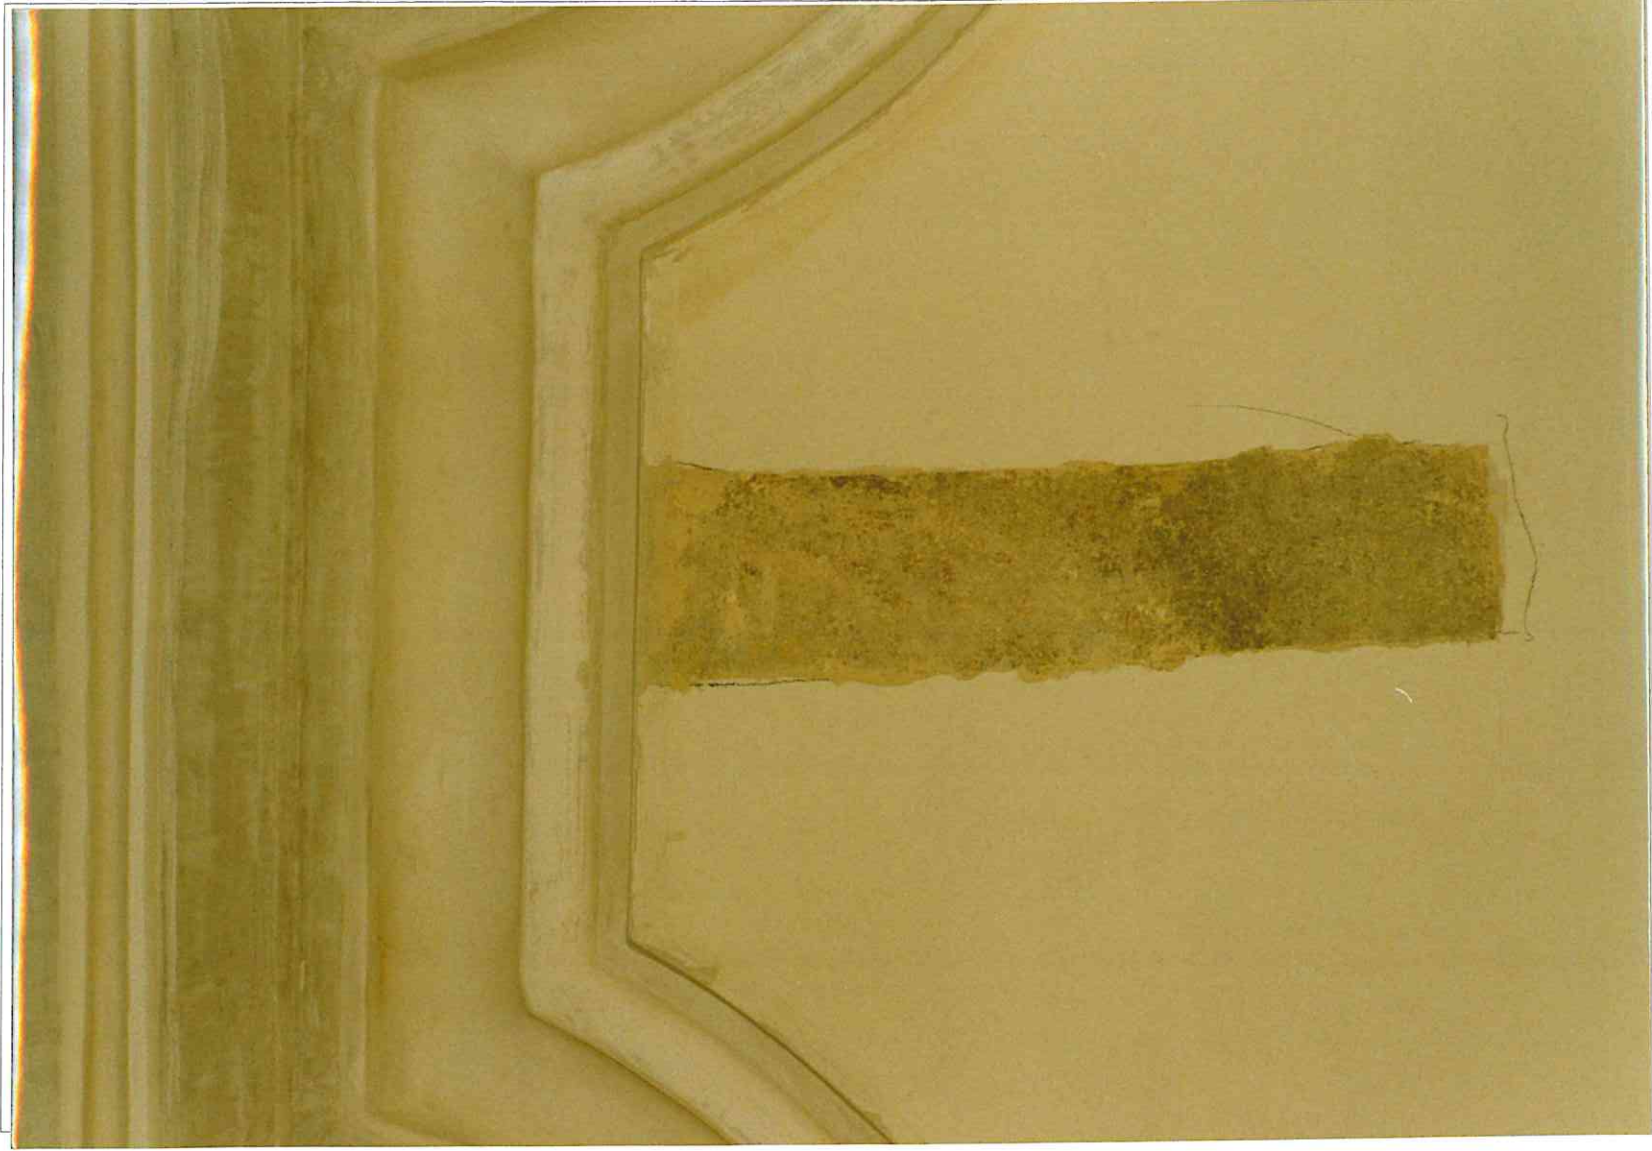
Fot. 3. Urząd Miejski w Poznaniu, Sala Sesyjne parteru
Sala "Mata" przy Dużej Sali Sesyjnej
Odkrywka na lustrze plafonu w partii wschodniej.

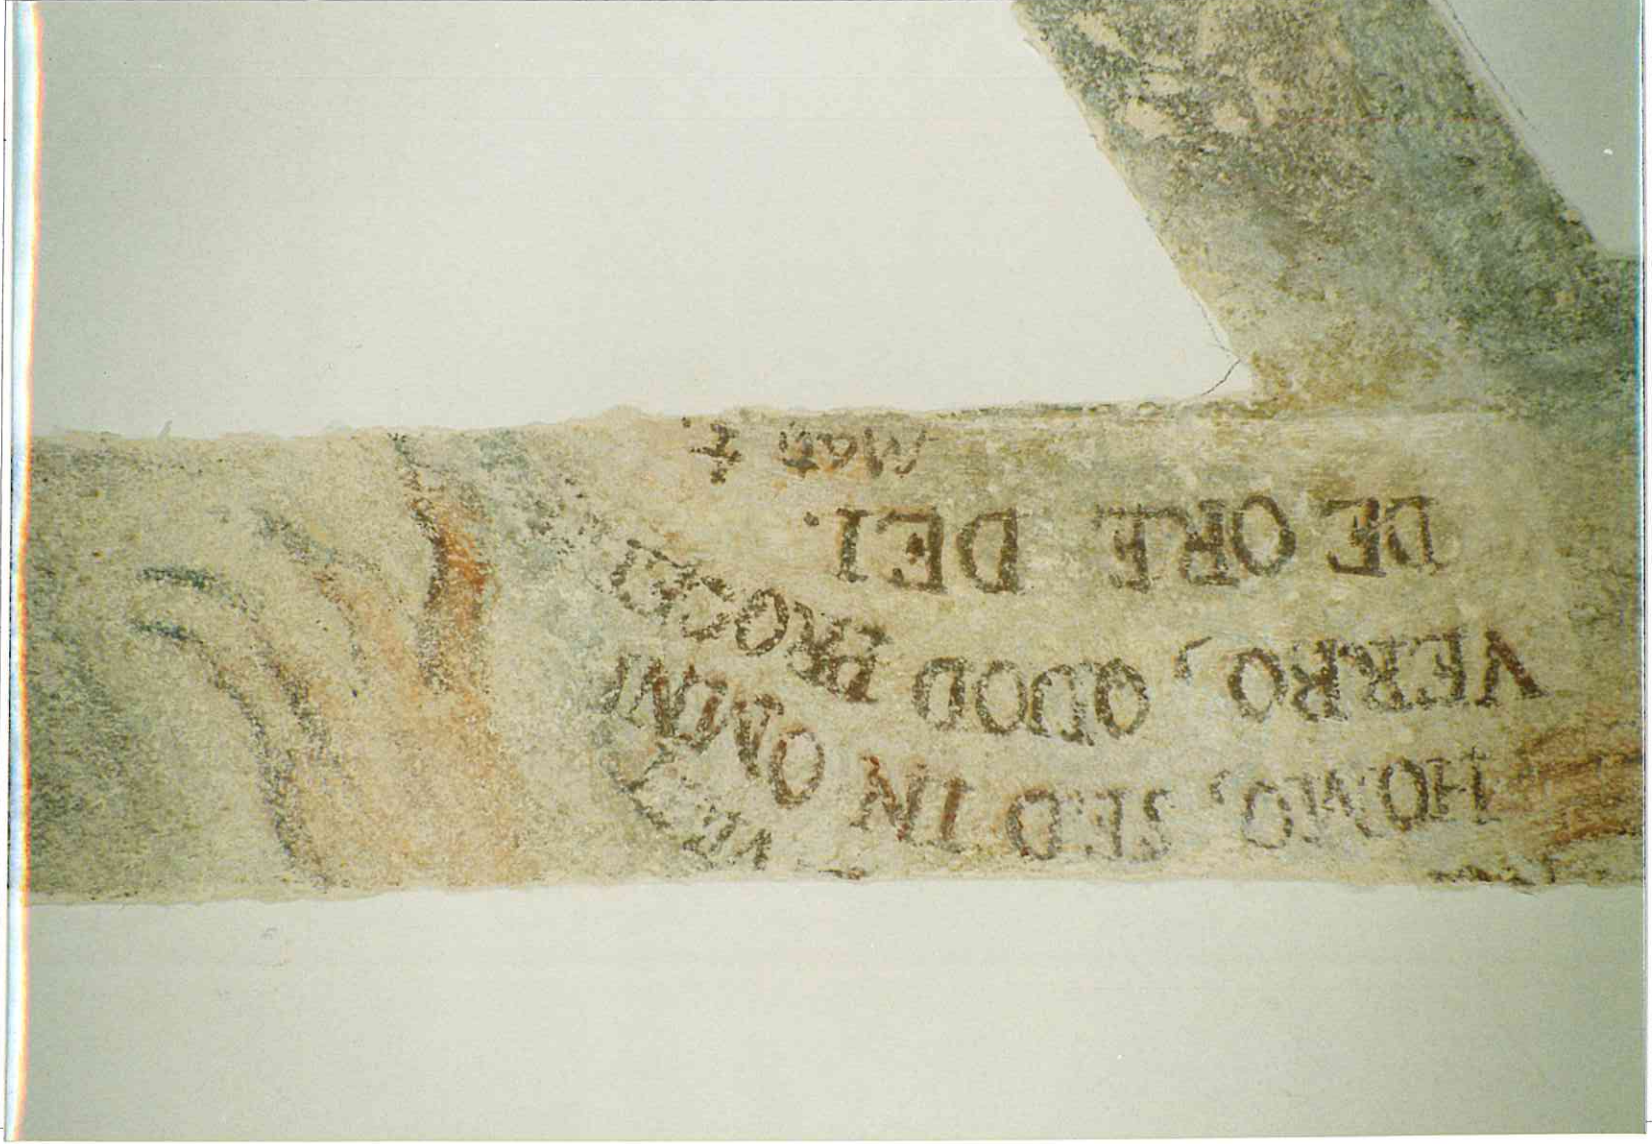
Fot. 4. Urząd Miejski w Poznaniu, Sala Sesyjne parteru
Sala "Mata" przy Dużej Sali Sesyjnej
poszerzona odkrywka na lustrze plafonu z inskrypcją.

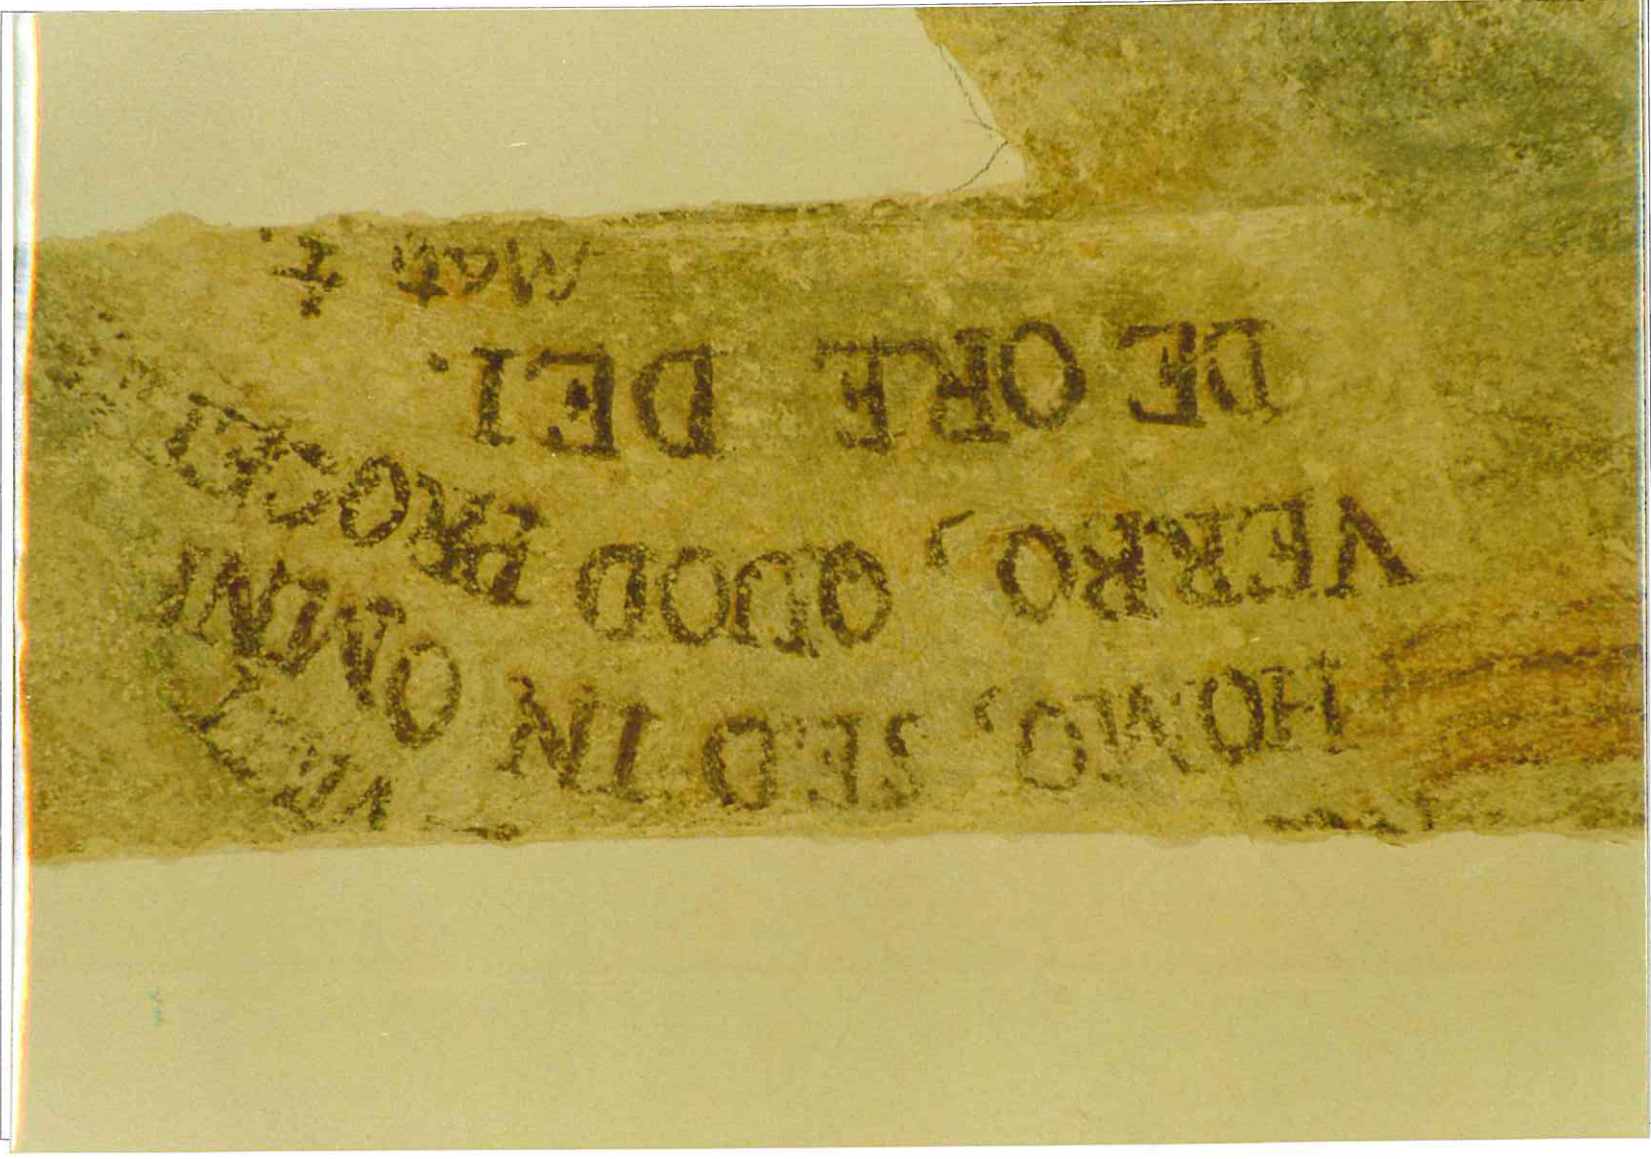
Fot. 5. Urząd Miejski w Poznaniu, Sala Sesyjne parteru
Sala "Mała" przy Dużej Sali Sesyjnej
poszerzona odkrywką na lustrze plafonu z inskrypcją.

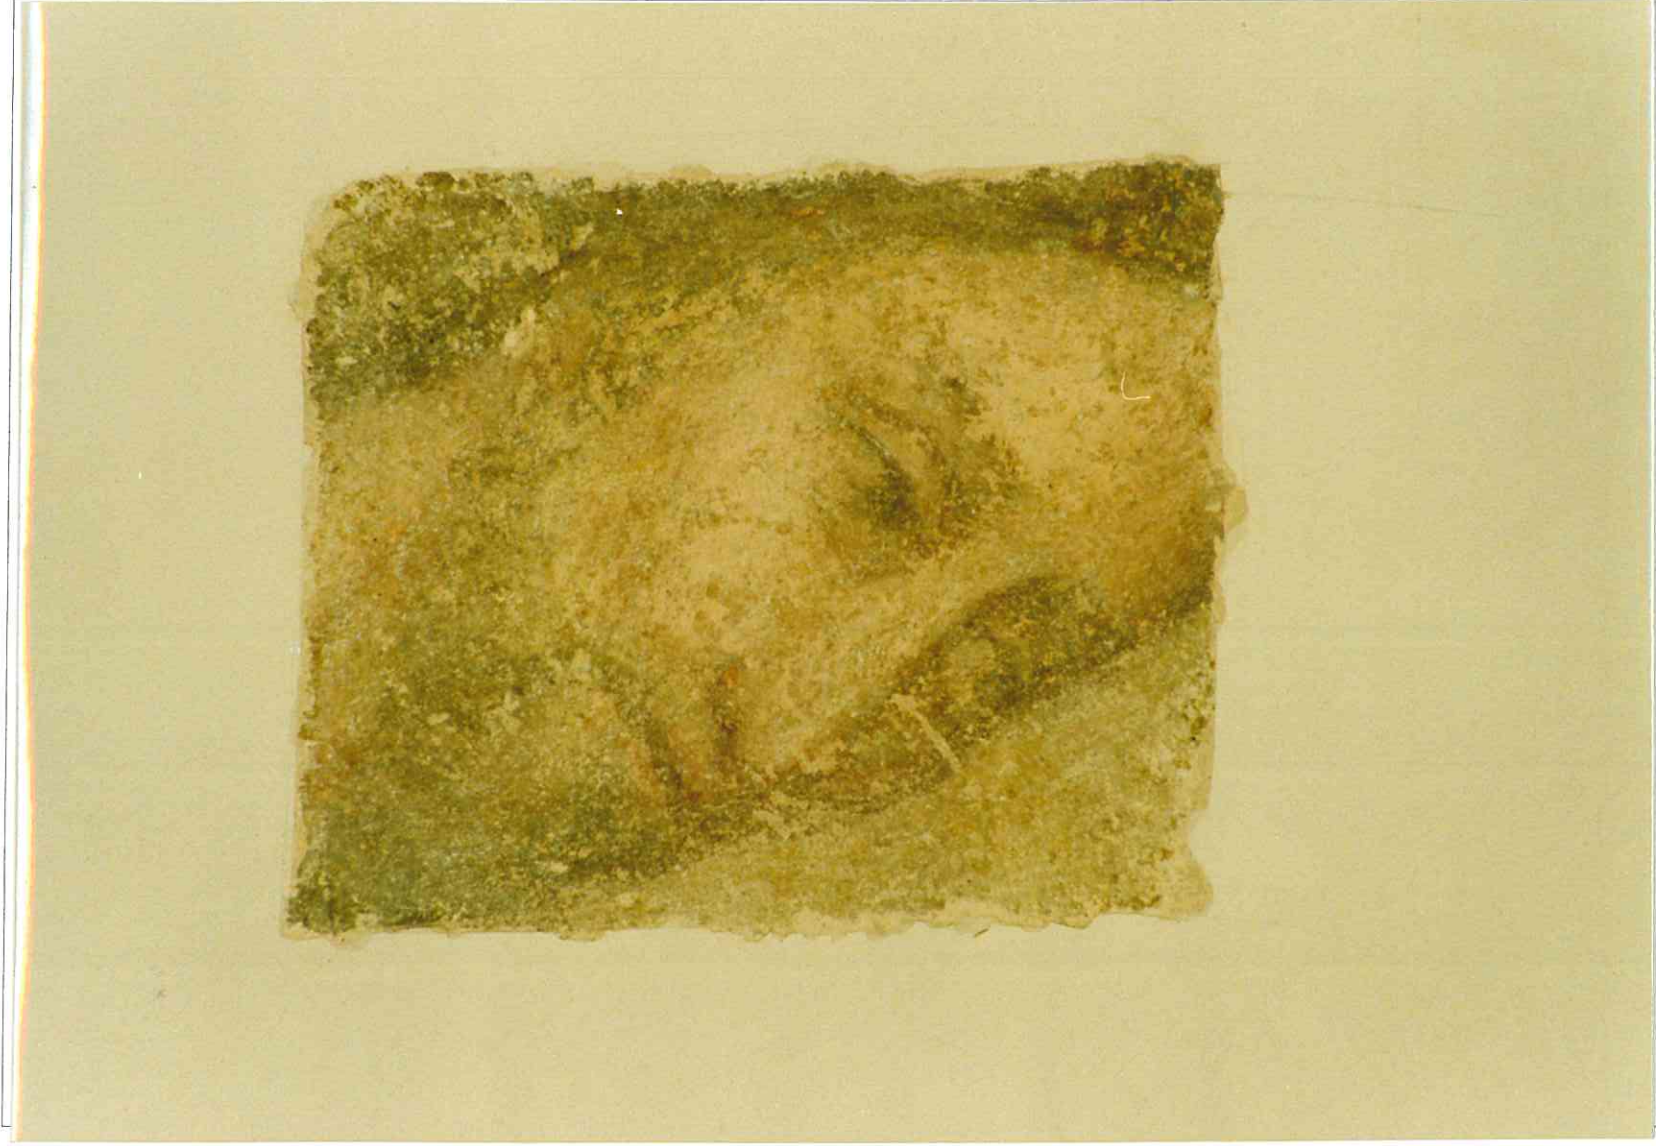
Fot. 6. Urząd Miejski w Poznaniu, Sala Sesyjne parteru
Sala "Mała" przy Dużej Sali Sesyjnej
poszerzona odkrywka na lustrze plafonu z kompozycją figuralną.

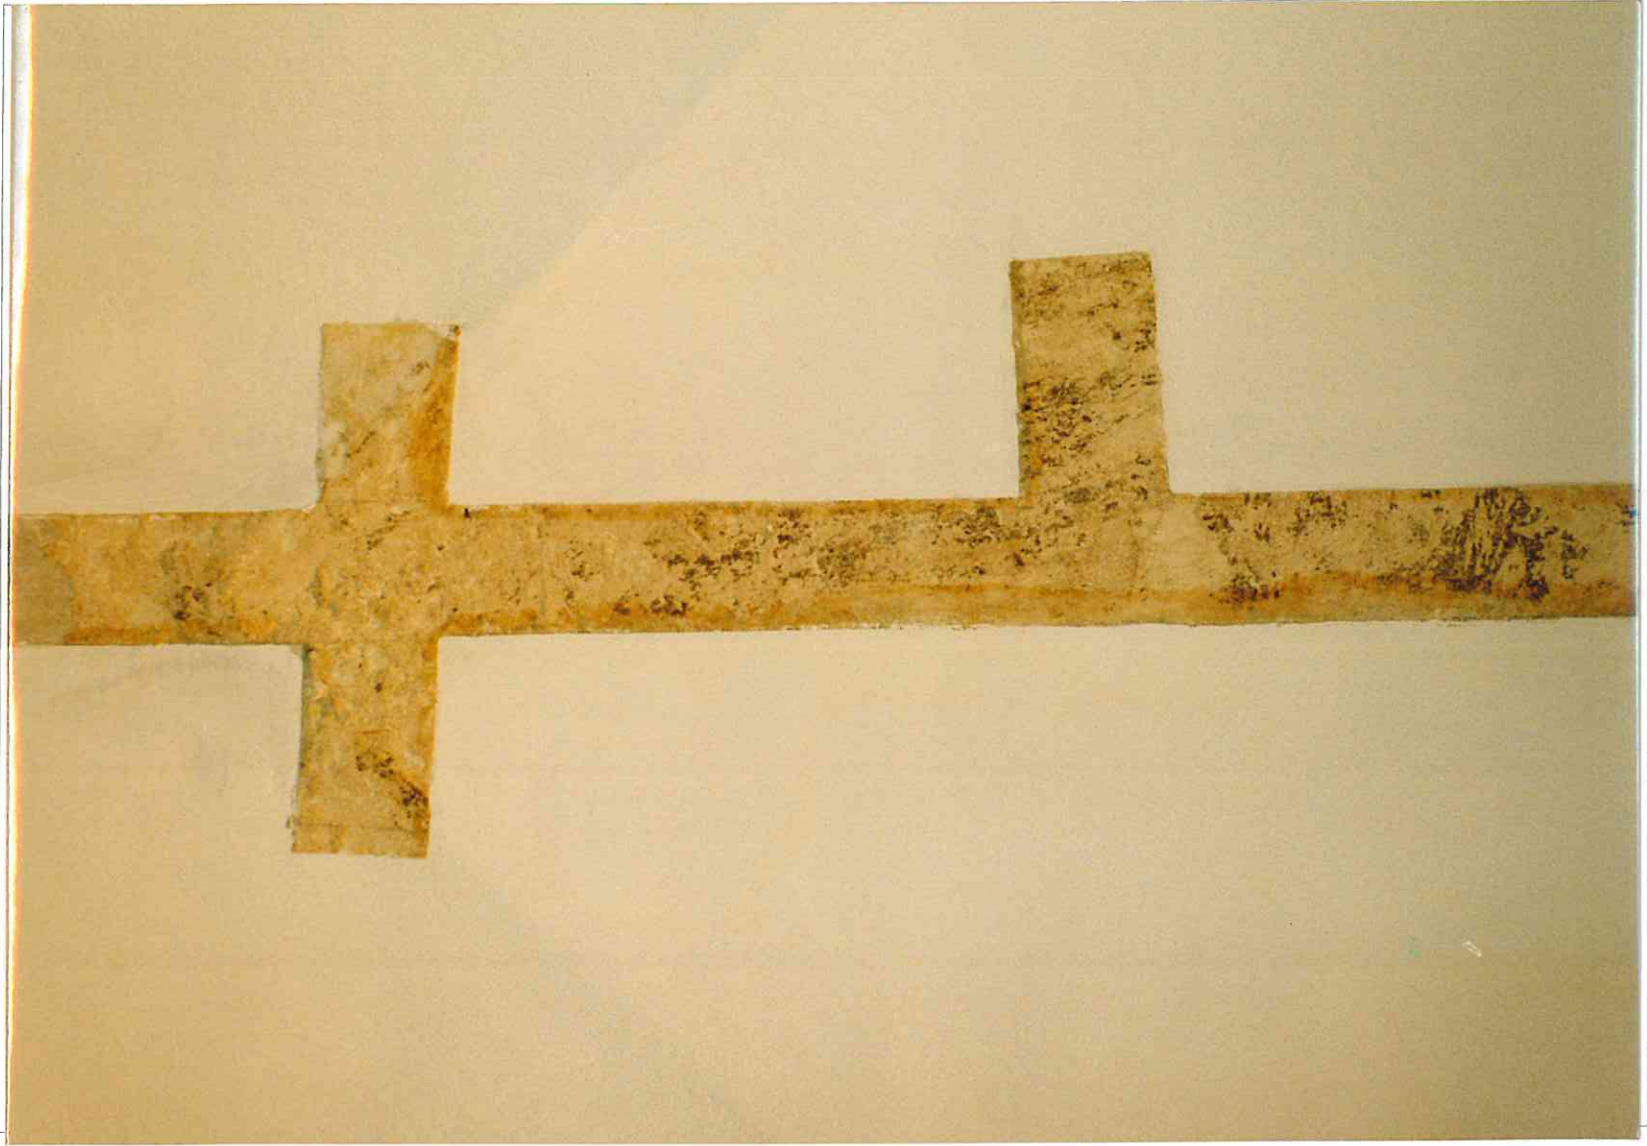
Fot. 7. Urząd Miejski w Poznaniu, Sala Sesyjne parteru
Duża Sala Sesyjna
odkrywka na sklepieniu z zarysami kompozycji dekoracyjnej.

W związku z powyższym i potrzebą pilnego udostępnienia pomieszczenia w użytkowanie, **postulując zdecydowanie konieczność odsłonięcia cennej polichromii całego sklepienia w możliwie nieodległym czasie**, postanowiono pozostawić, po oczyszczeniu i utrwaleniu powierzchni regularne geometryczne odkrywki na sklepieniu, w miejscach o dobrej czytelności, a pozostałą powierzchnię sklepienia, bez gipsowego szpachlowania czy wyrównywania, pokryć warstwą białej farby klejowej z dodatkiem bieli cynkowej, łatwej do usunięcia i nie mającej negatywnego wpływu na zachowanie spodnich polichromii.

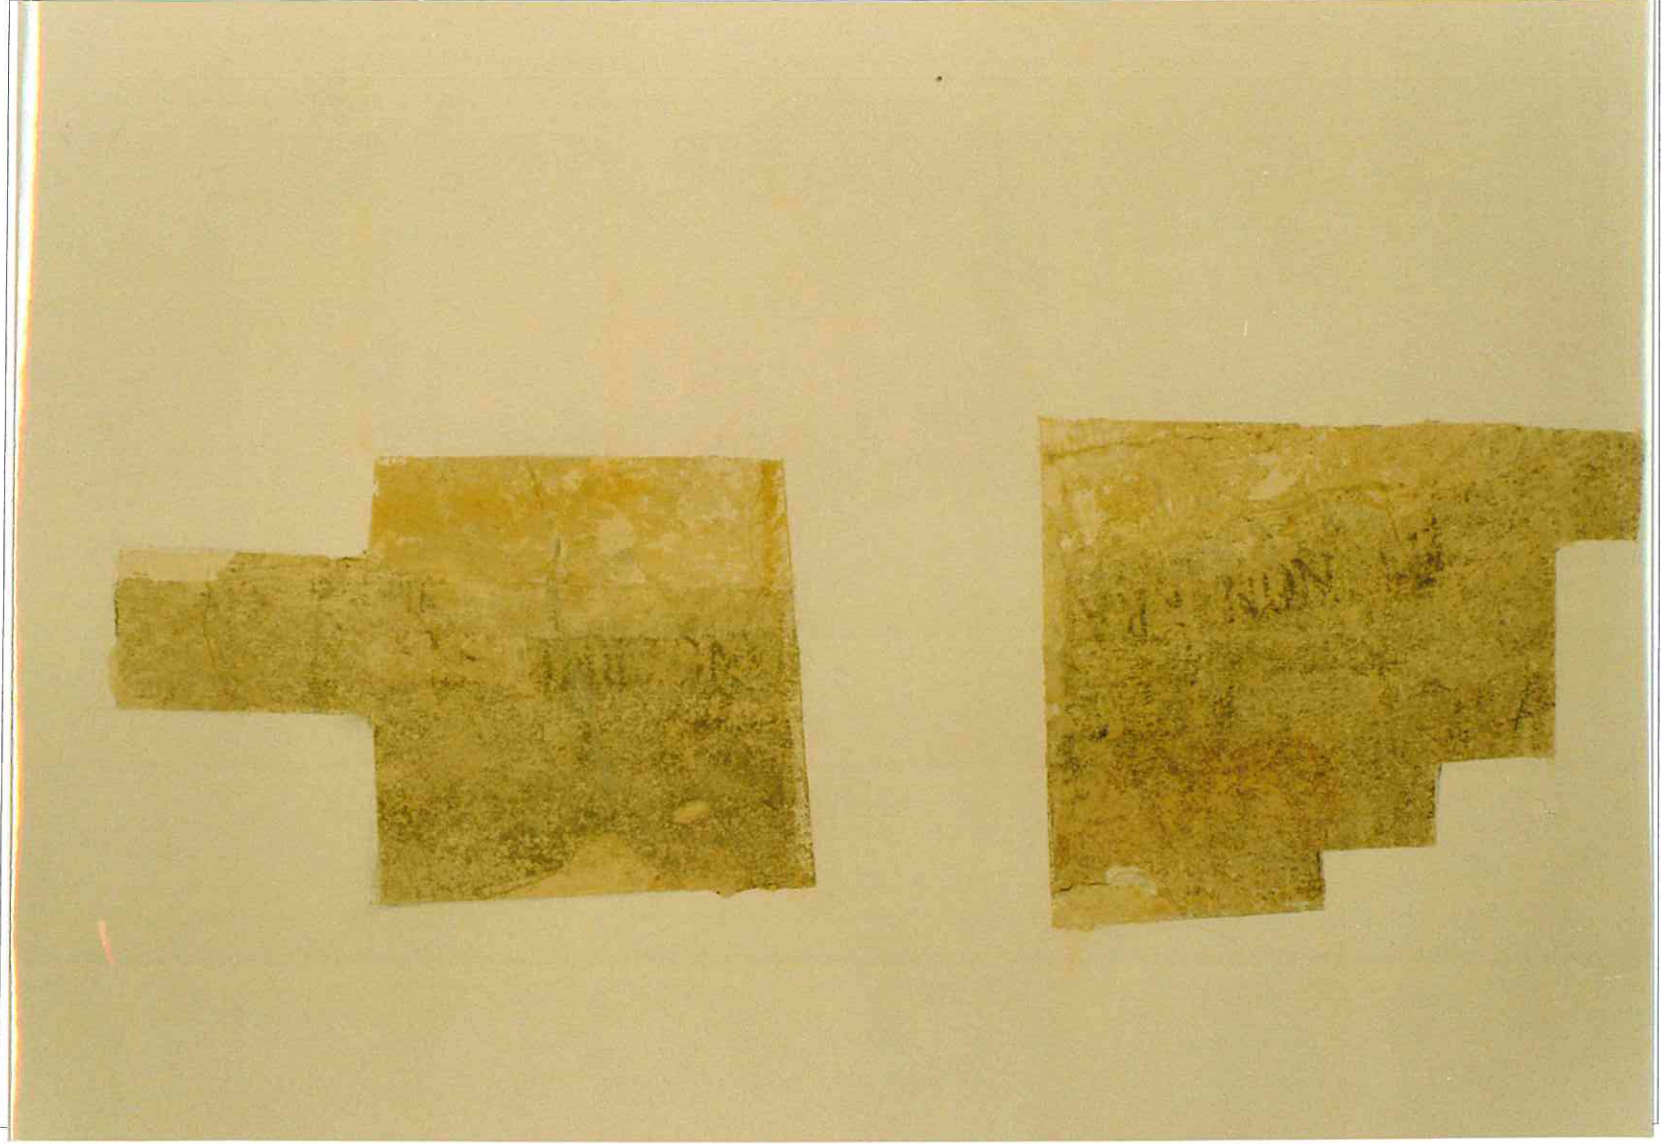
Fot. 8. Urząd Miejski w Poznaniu, Sala Sesyjne partenu
Duza Sala Sesyjna
odkrywka na sklepieniu z zarysami inskrypcji.
