DOKUMENTACJA KONSERWATORSKA

przeprowadzonych badań konserwatorskich
sal reprezentacyjnych budynku Urzędu Miejskiego w Poznaniu

Sala Sesyjna Duża, Sala Sesyjna Mała i
pomieszczenie przy dużej Sali Sesyjnej

POZNAŃ 1998

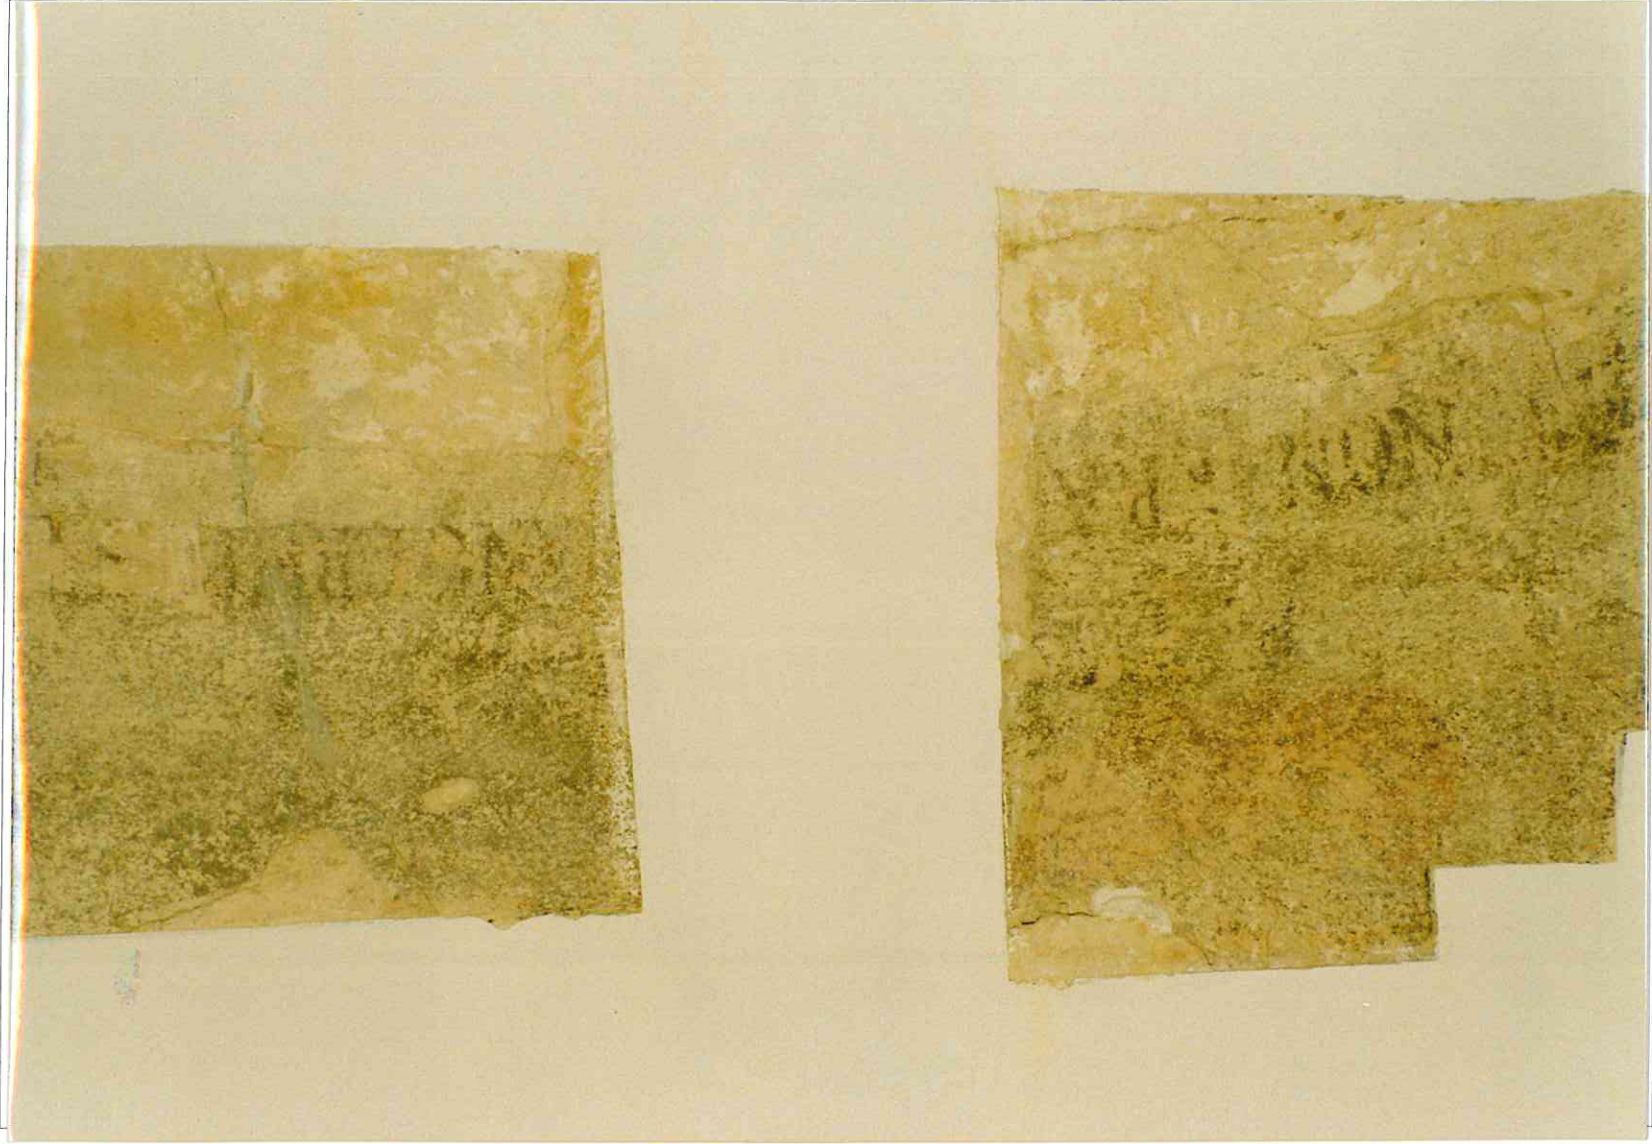
Fot. 9. Urząd Miejski w Poznaniu, Sala Sesyjne parteru
Duża Sala Sesyjna
odkrywka na sklepieniu z zarysami inskrypcji, zblizenie.

W związku z powyższym i potrzebą pilnego udostępnienia pomieszczenia w użytkowanie, **postulując zdecydowanie konieczność odsłonięcia cennej polichromii całego sklepienia w możliwie nieodległym czasie**, postanowiono pozostawić, po oczyszczeniu i utrwaleniu powierzchni regularne geometryczne odkrywki na sklepieniu, w miejscach o dobrej czytelności, a pozostałą powierzchnię sklepienia, bez gipsowego szpachlowania czy wyrównywania, pokryć warstwą białej farby klejowej z dodatkiem bieli cynkowej, łatwej do usunięcia i nie mającej negatywnego wpływu na zachowanie spodnich polichromii.

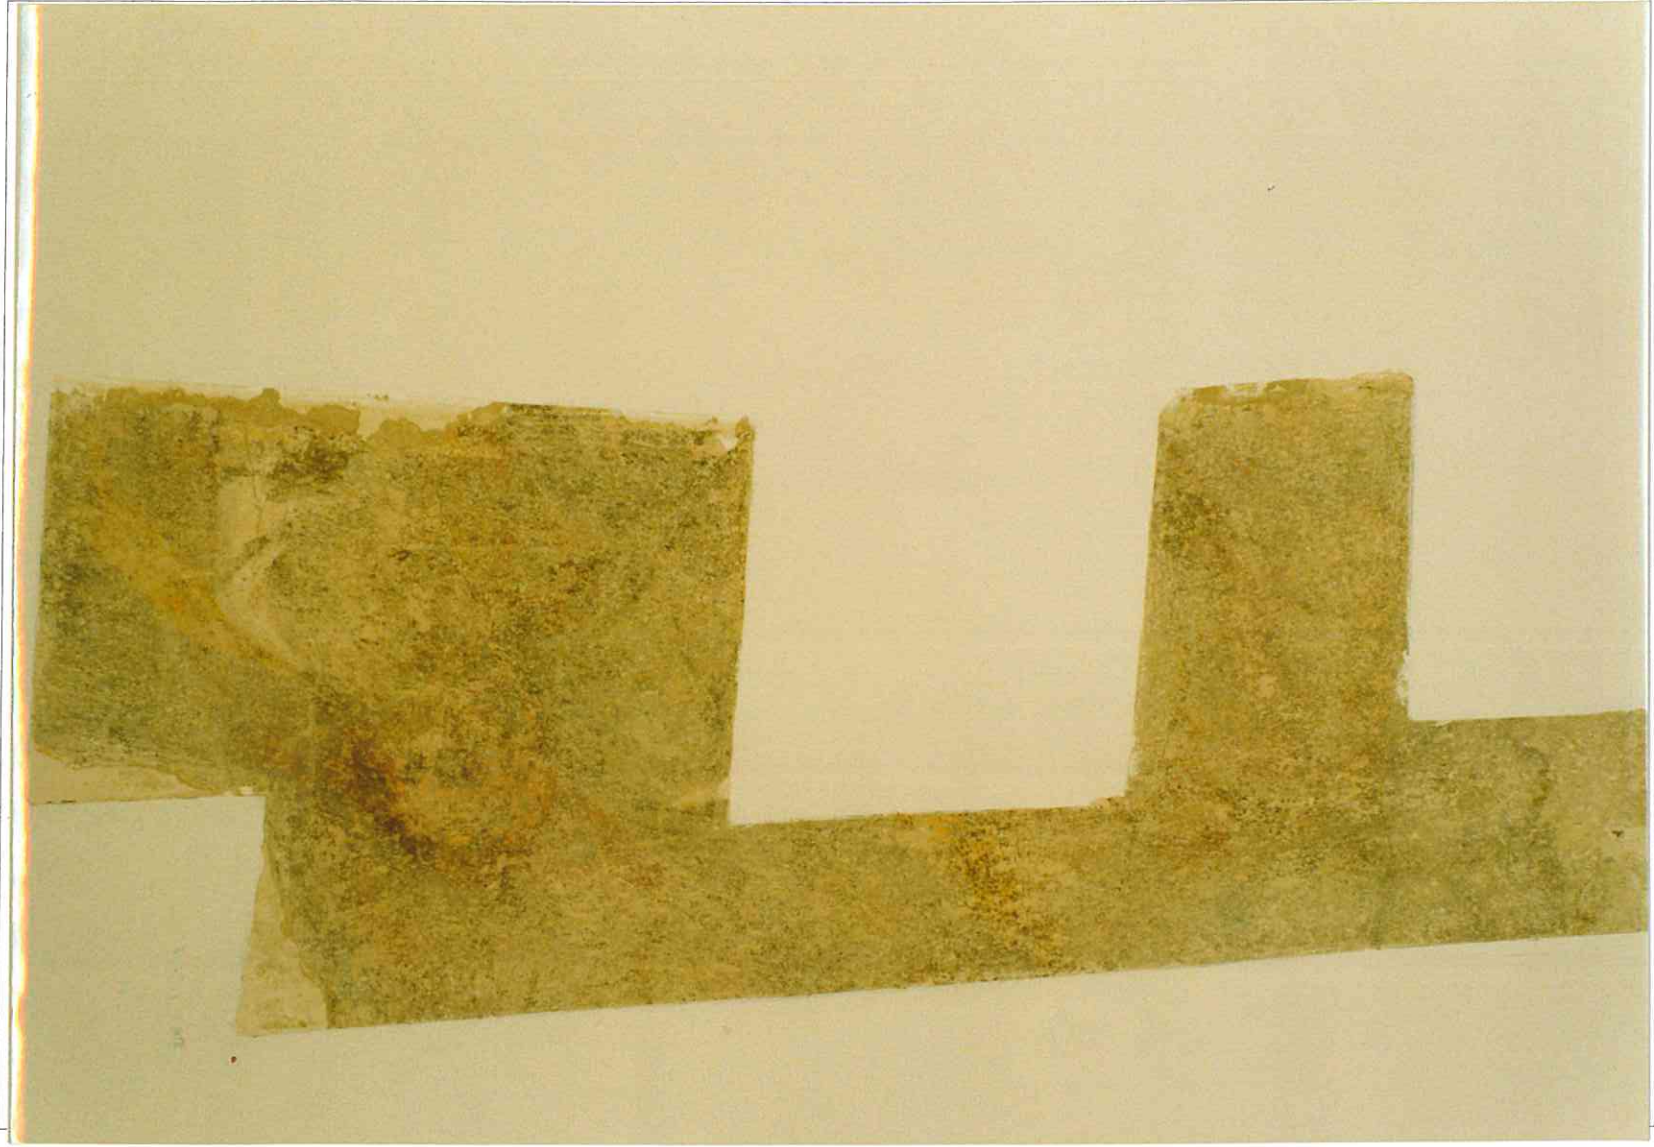
Fot. 10. Urząd Miejski w Poznaniu, Sala Sesyjne parteru
Duża Sala Sesyjna
odkrywka na sklepieniu z zarysami kompozycji figuratywnej.

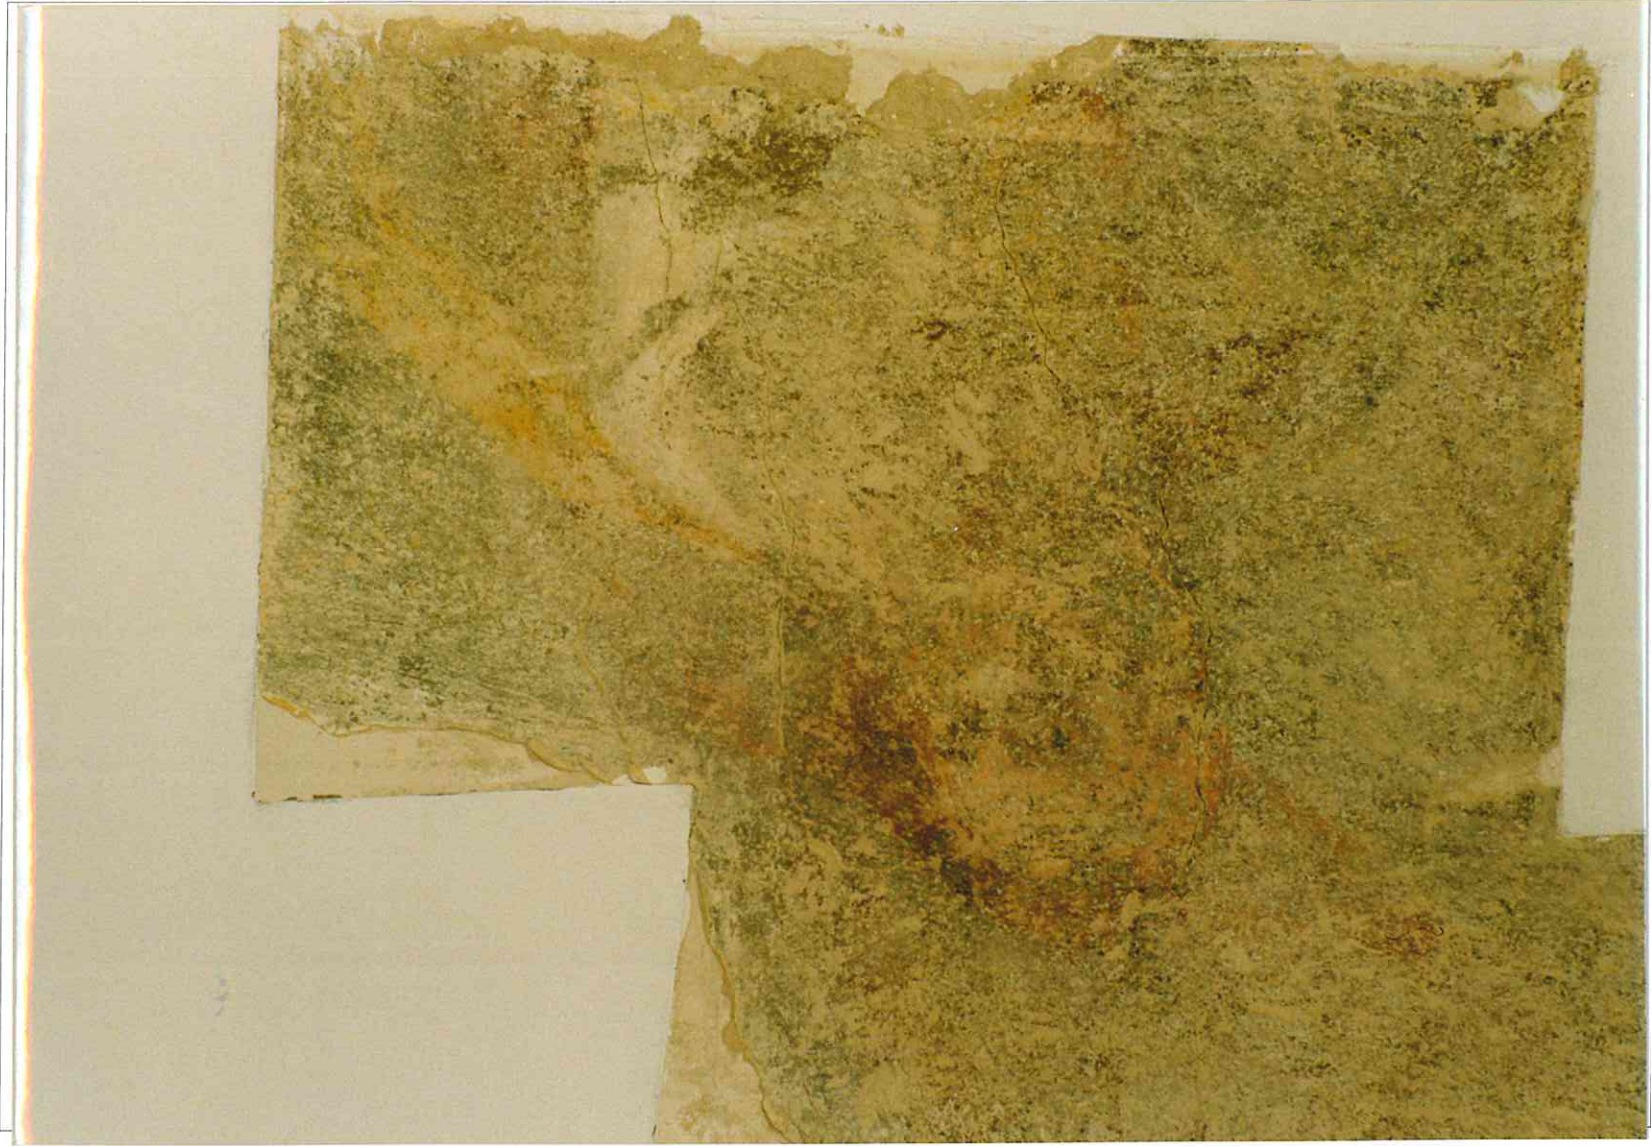
Fot. 11. Urząd Miejski w Poznaniu, Sala Sesyjne parteru
Duża Sala Sesyjna

odkrywka na sklepieniu z zarysami kompozycji figuralnej, zblizenie.

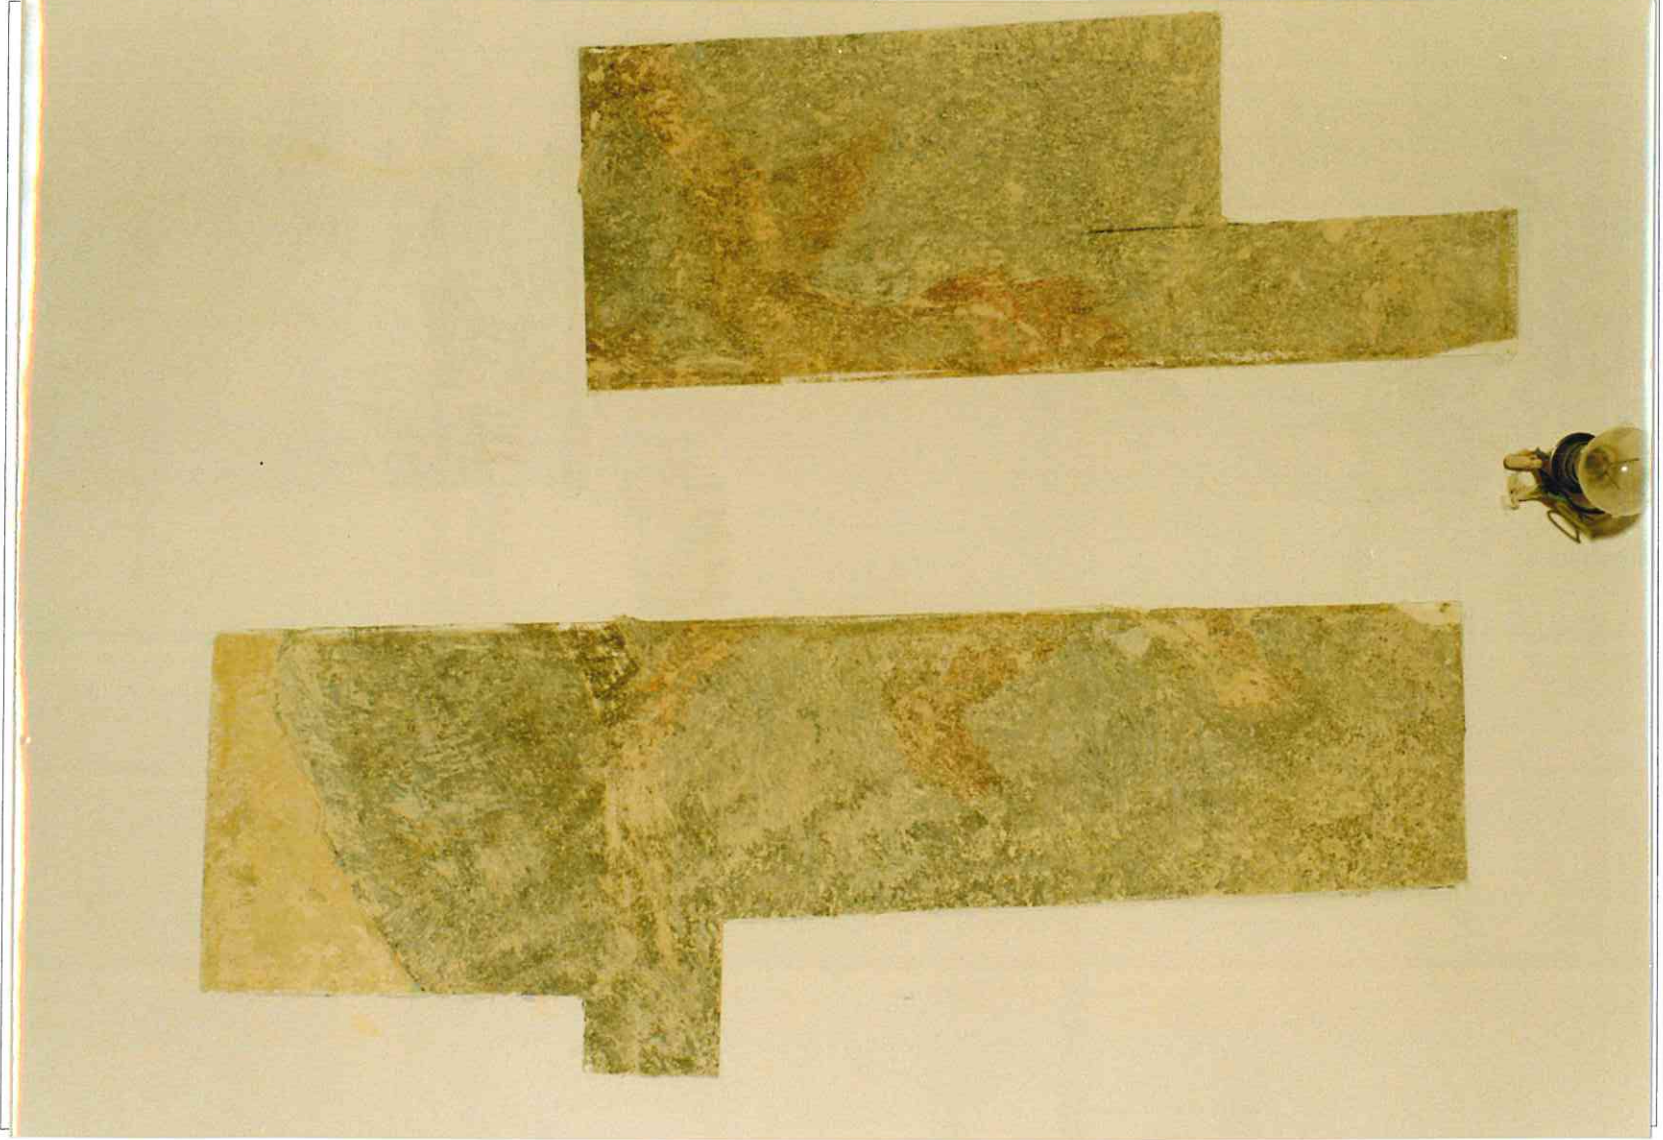
Fot. 12. Urząd Miejski w Poznaniu, Sale Sesyjne parteru
Duża Sala Sesyjna
odkrywka na sklepieniu z zarysami kompozycji ornamentalnej.

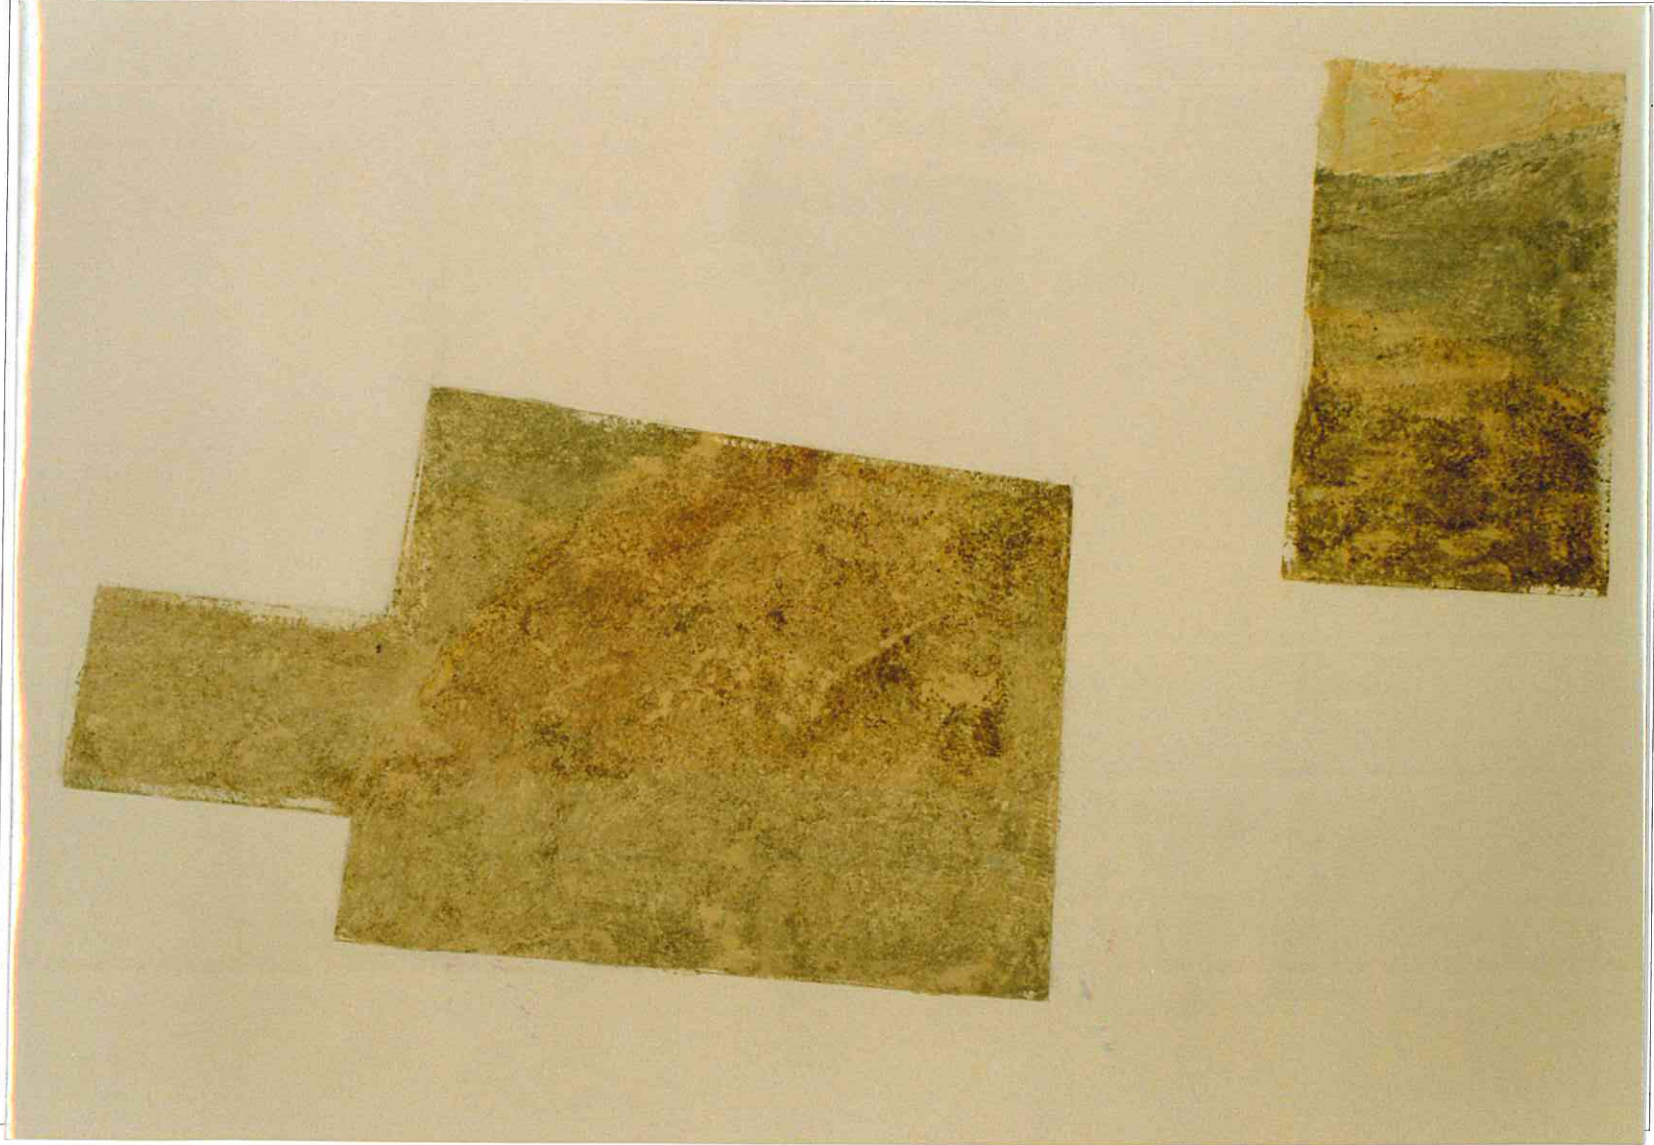
Fot. 13. Urząd Miejski w Poznaniu, Sala Sesyjne parteru
Mata Sala Sesyjna
odkrywka na sklepieniu z zarysami kompozycji ornamentalnej.

W przypadku tego pomieszczenia sposób postępowania przyjęto podobny jak w Dużej Sali Sesyjnej. Sufit z pozostawionymi odkrywkami pasowymi wskazującymi na istnienie malowideł pomalować należy nie agresywną farbą klejową z dodatkiem osłabiającym bieli cynkowej a ściany paro przepuszczalną farbą akrylową, oczywiście po opracowaniu podłoża w kolorze rozbielanej naturalnej sieni. Stolarka drzwiowa i okienna podobnie jak w innych pocieszeniach Zwrócić uwagę należy na uzupełnienie boazerii pod lewym oknem i przywrócenie dzwiał wschodniej ściany naturalnego wyrazu.

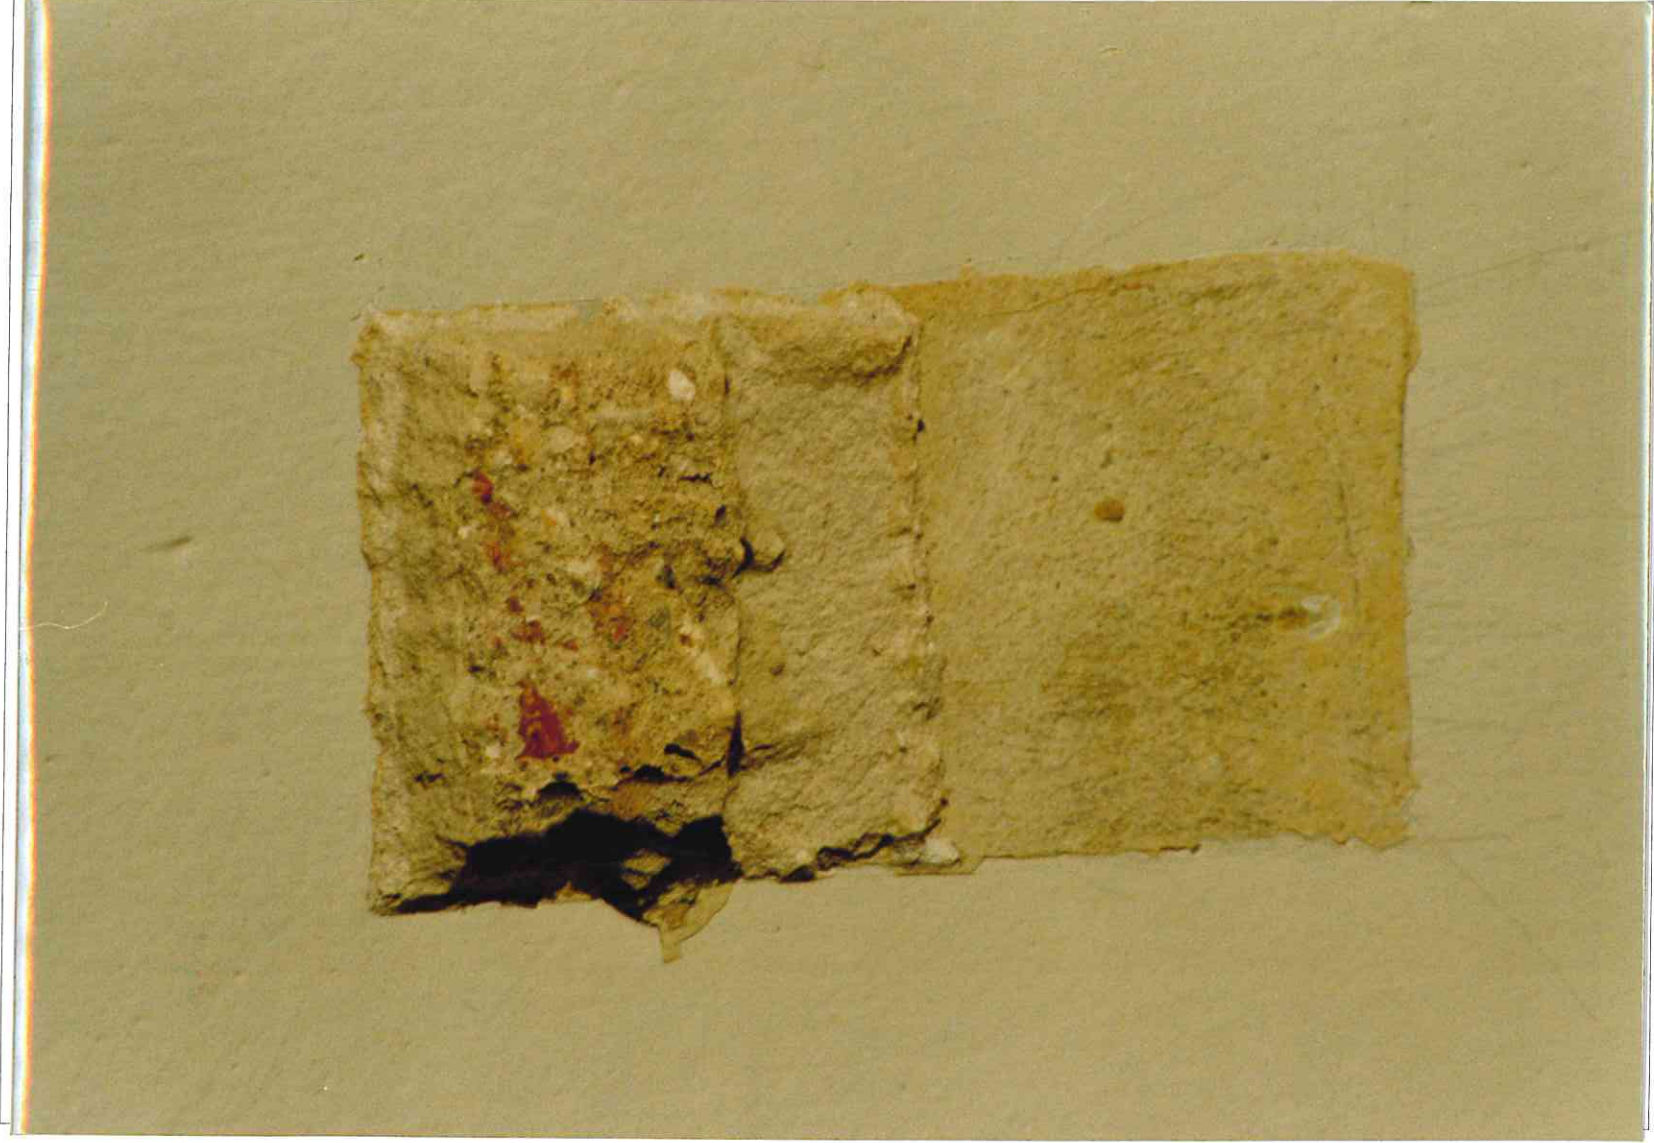
Fot. 14. Urząd Miejski w Poznaniu, Sale Sesyjne
Sale Sesyjne
odkrywka przedstawiająca stan ścian bocznych sal.

Ściany boczne i obramienia okienne oraz drzwiowe, na których stwierdzono jednoznacznie brak wcześniejszych warstw sprzed 1945 r. po szpachlowaniu i wyrównaniu zaprawami gipsowymi poprzedzonego naprawami murarskimi i sztukatorskimi pomalować w kolorze żółto-ugrowym wg tonacji barokowej zestawienia barw stylowych STO. Obramienia okien i drzwi malować na białe. Malowanie w technice paro przepuszczalnych farb akrylowych.
