DOKUMENTACJA FOTOGRAFICZNA

DOMU PODCIENIOWEGO, TZW. DOMU POD KAPTURKIEM

woj. kujawsko-pomorskie, powiat: golubsko-dobrzyński, gmina: Golub-Dobrzyń Miasto

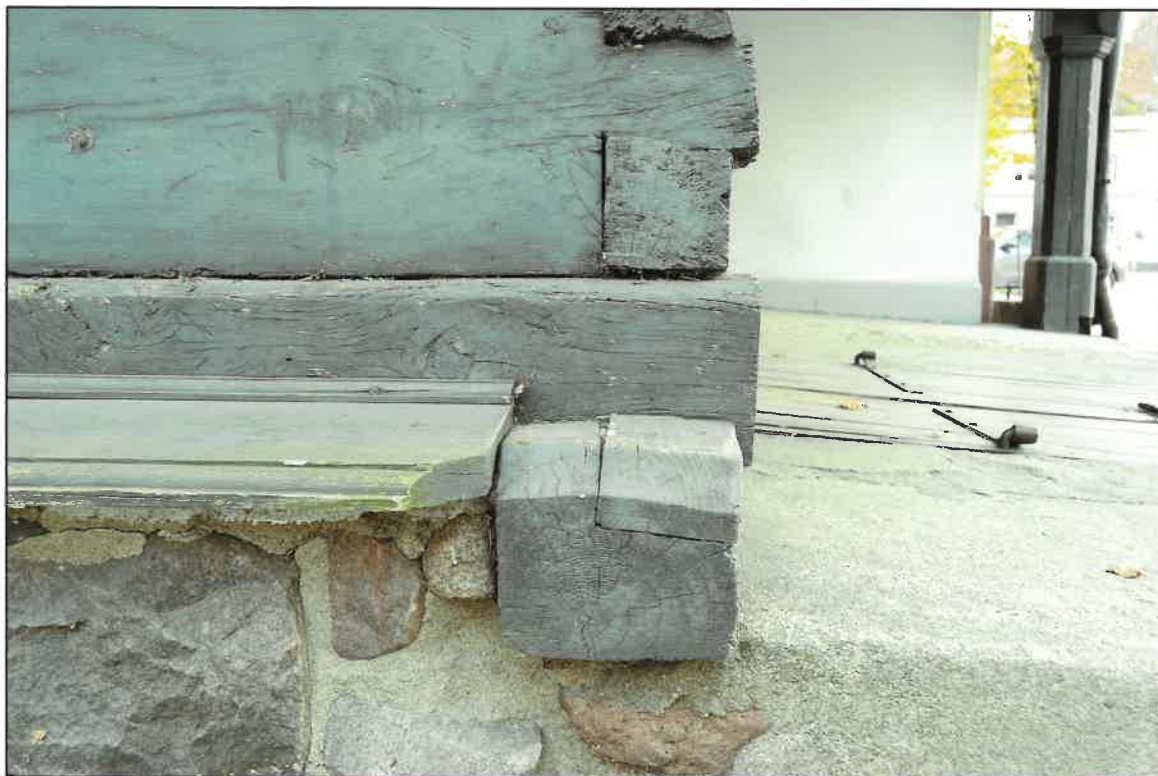
Il. 114 Golub-Dobrzyń, Rynek 19 – dom podcieniowy, ściana północna
- widok na fragment podwaliny i kamiennego cokołu

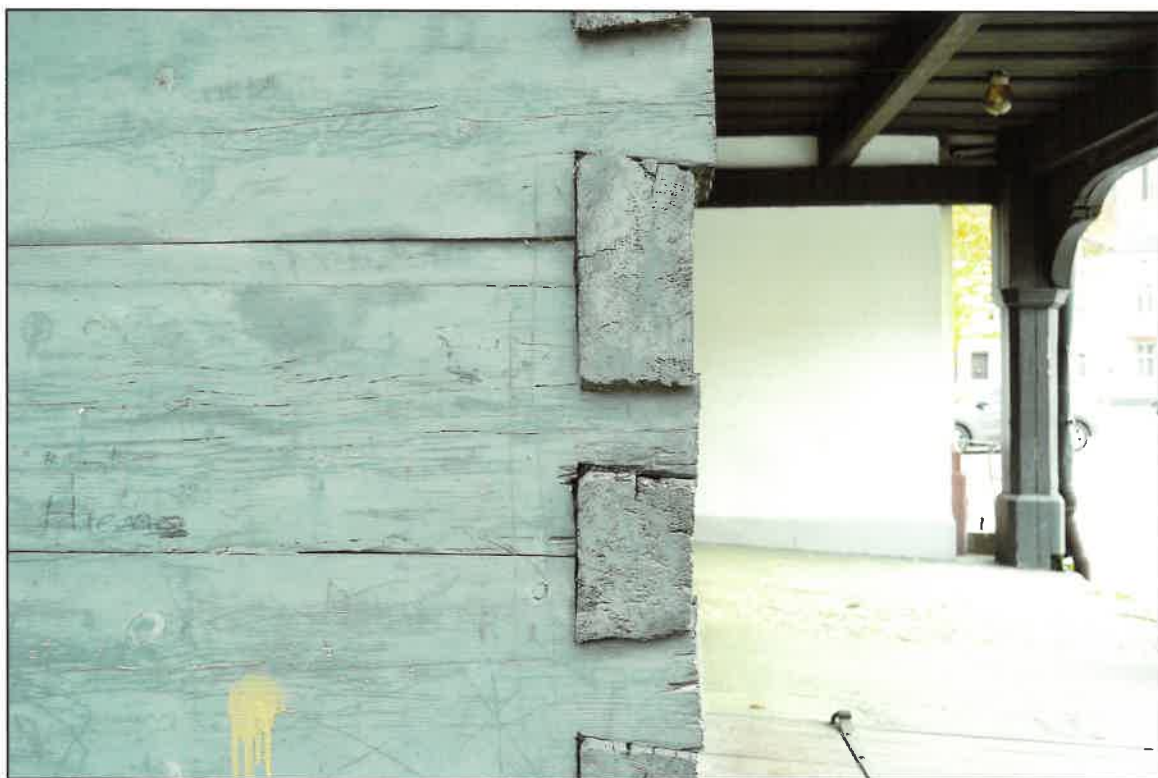
Il. 115 Golub-Dobrzyń, Rynek 19 – dom podcieniowy, ściana północna
- widok na fragment wieńcowej ściany północnej

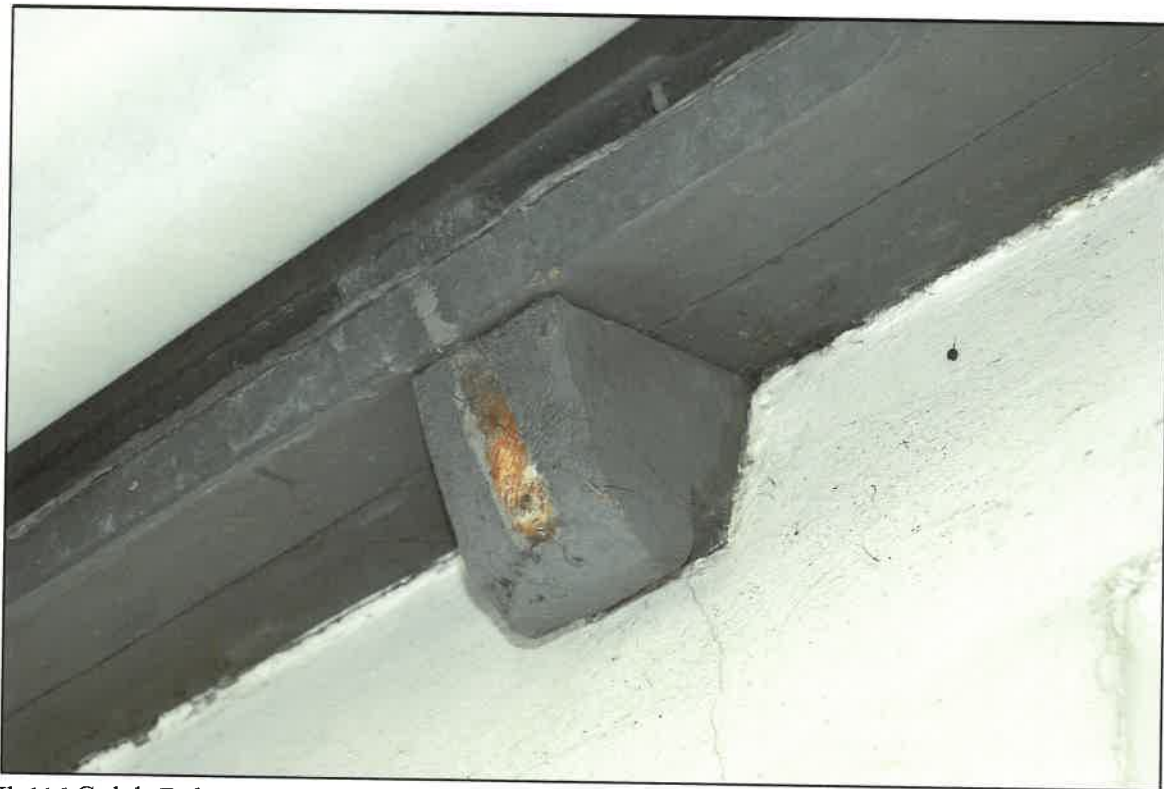
Il. 116 Golub-Dobrzyń, Rynek 19 – dom podcieniowy, ściana północna

- widok na oparcie przypustnicy dachu na koronie muru, odcinka ściany ceglanej (czarna kuchnia)

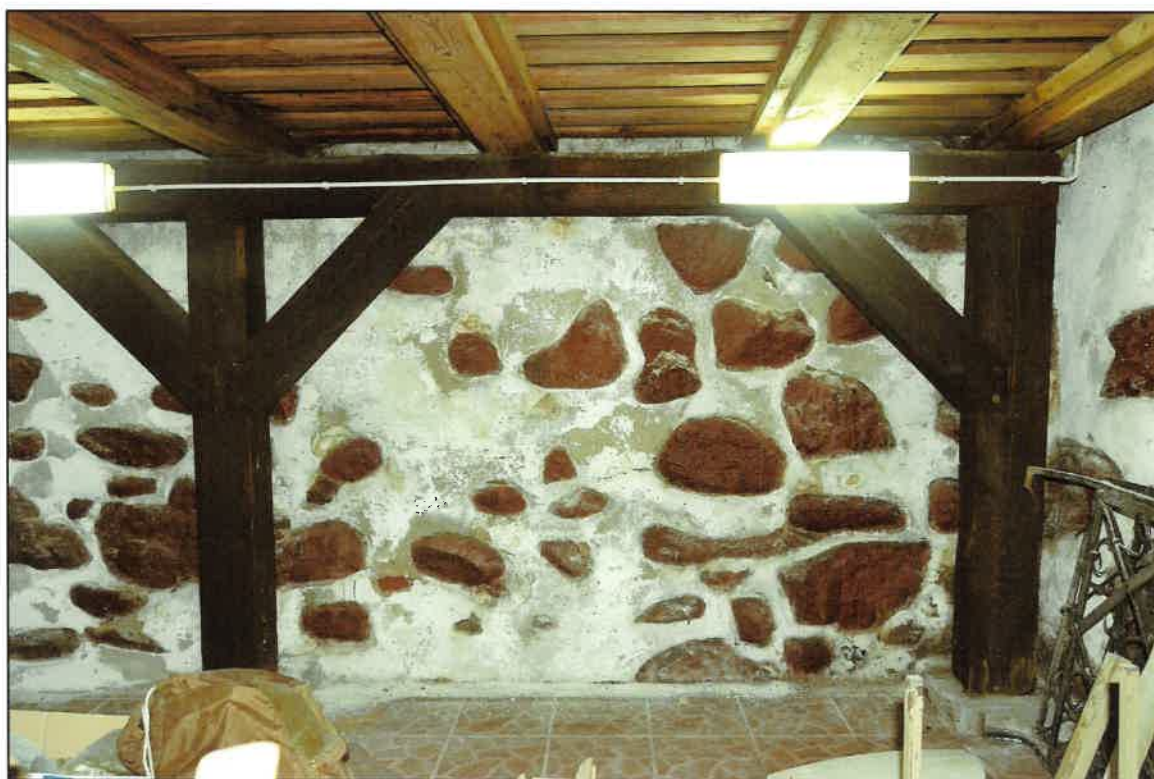
II. 121 Golub-Dobrzyń, Rynek 19 – dom podcieniowy – piwnica
- widok na fragment konstrukcji drewnianej – połączenie czepów ze słupem podcienia

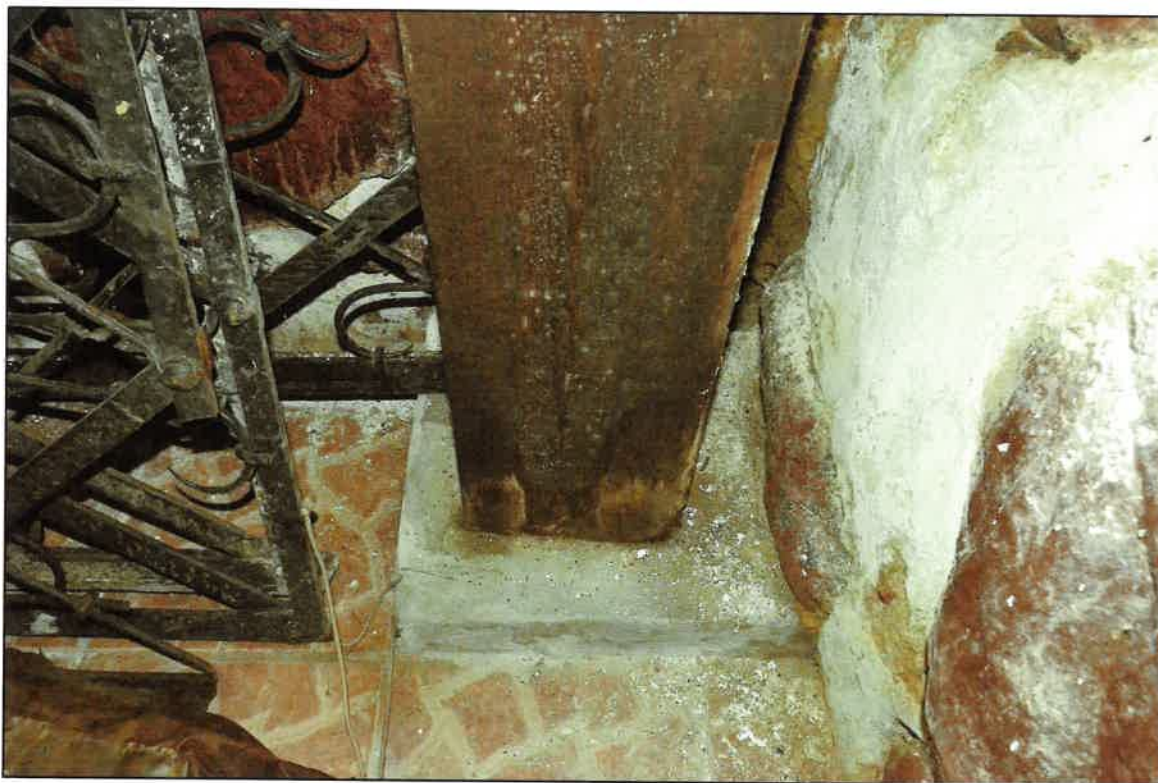
Il. 128 Golub-Dobrzyń, Rynek 19 – dom podcieniowy – piwnica

- widok na posadowienie stolca na betonowym postumencie (północna rama stolcowa)

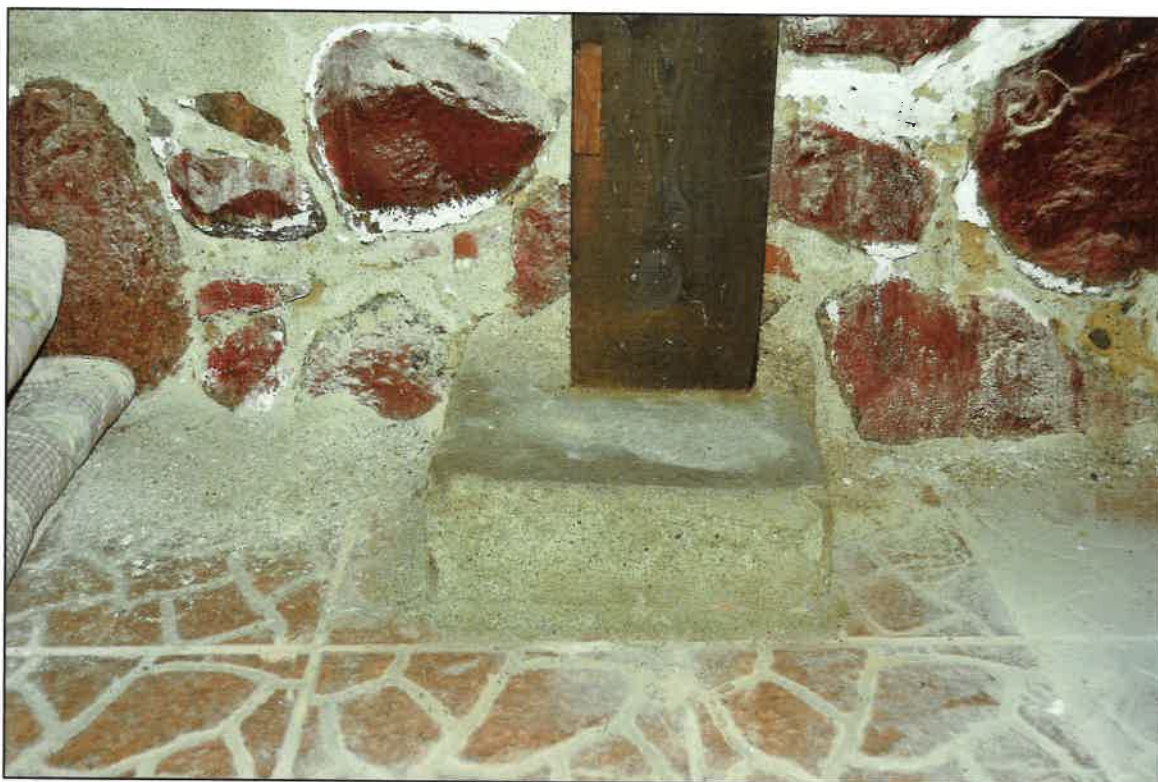
Il. 129 Golub-Dobrzyń, Rynek 19 – dom podcieniowy – piwnica

- widok na posadowienie stolca na betonowym postumencie (południowa rama stolcowa)

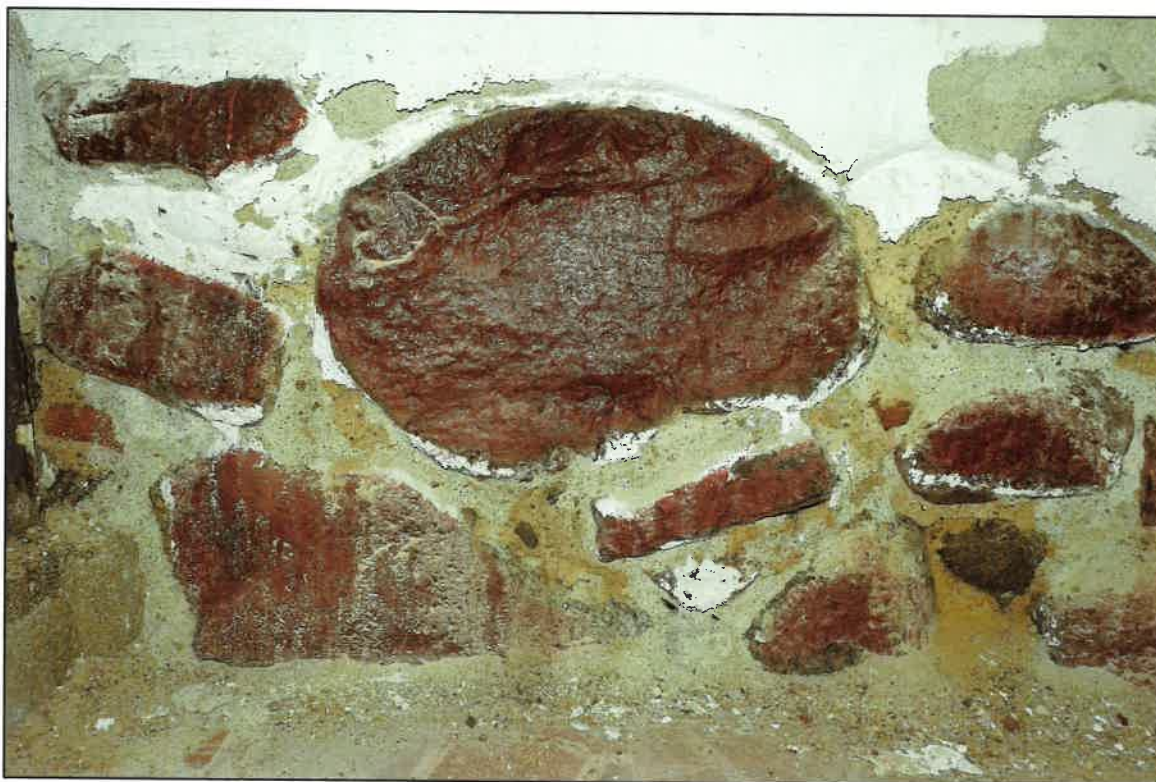
II. 131 Golub-Dobrzyń, Rynek 19 – dom podcieniowy – piwnica
- widok na zniszczenia ściany południowej

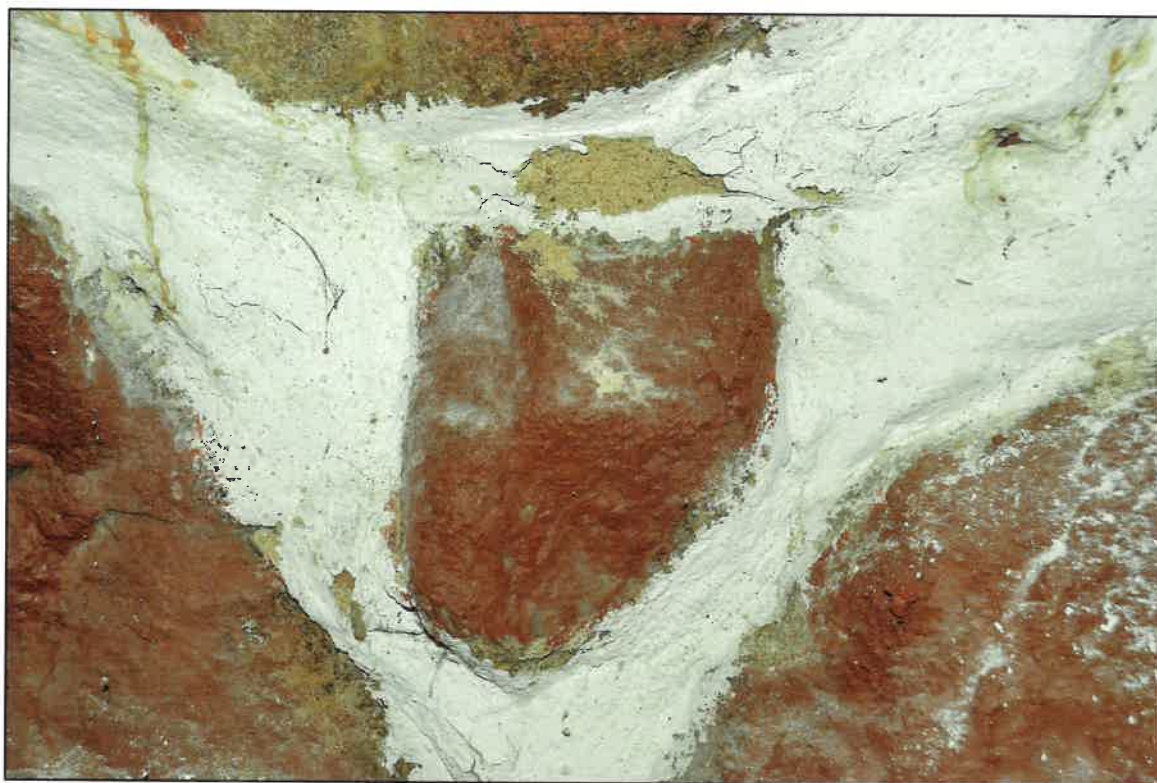
Il. 132 Golub-Dobrzyń, Rynek 19 – dom podcieniowy – piwnica
- widok na wtórne spoinowanie ścian kamiennych

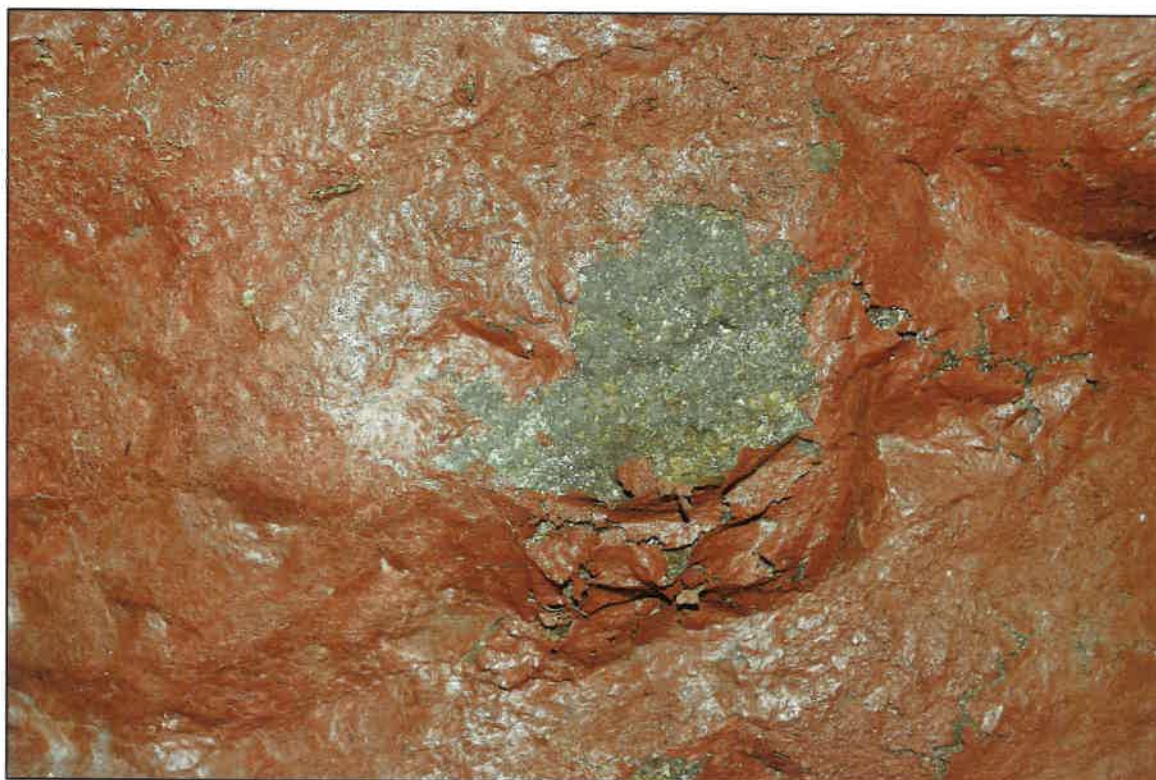
Il. 133 Golub-Dobrzyń, Rynek 19 – dom podcieniowy – piwnica
- widok na wtórne przemalowanie powierzchni głazów murów kamiennych farbą olejną

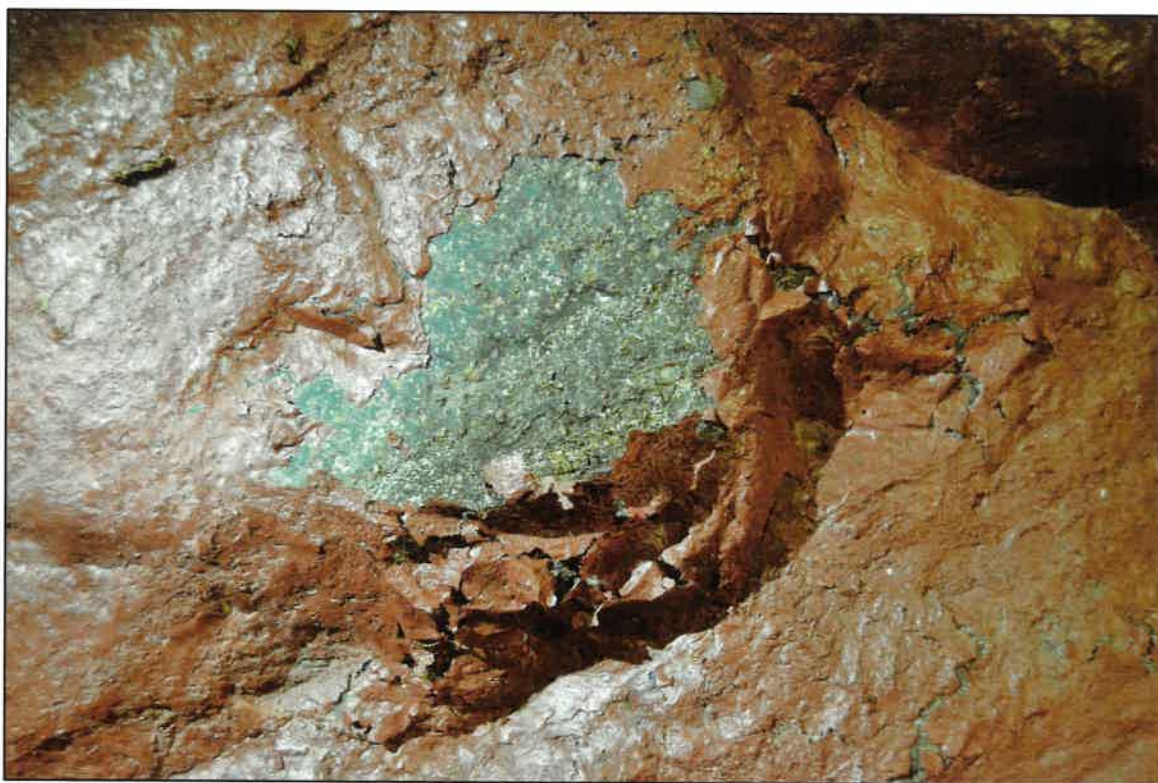
Il. 134 Golub-Dobrzyń, Rynek 19 – dom podcieniowy – podcień
- fragment drewnianej powierzchni miecza zabezpieczonej farbą elewacyjną

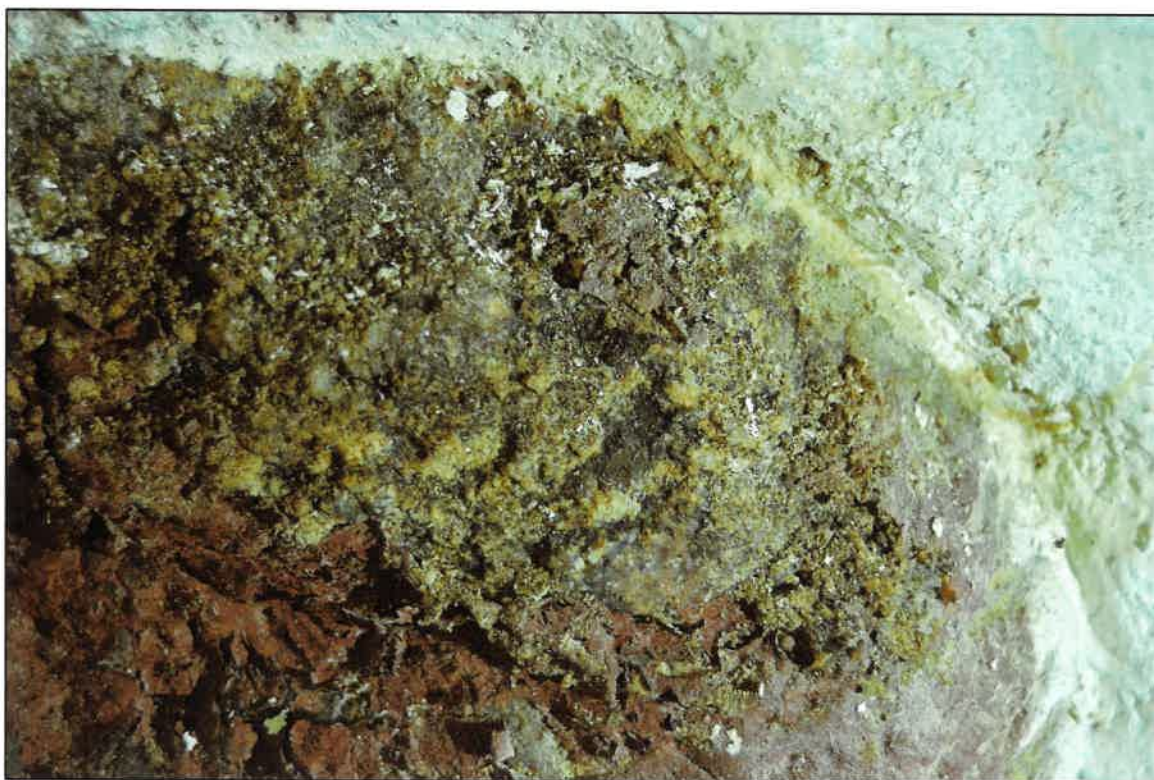
Il. 135 Golub-Dobrzyń, Rynek 19 – dom podcieniowy – podcień
- fragment mieczy i słupa zabezpieczonych powierzchniowo farbą elewacyjną

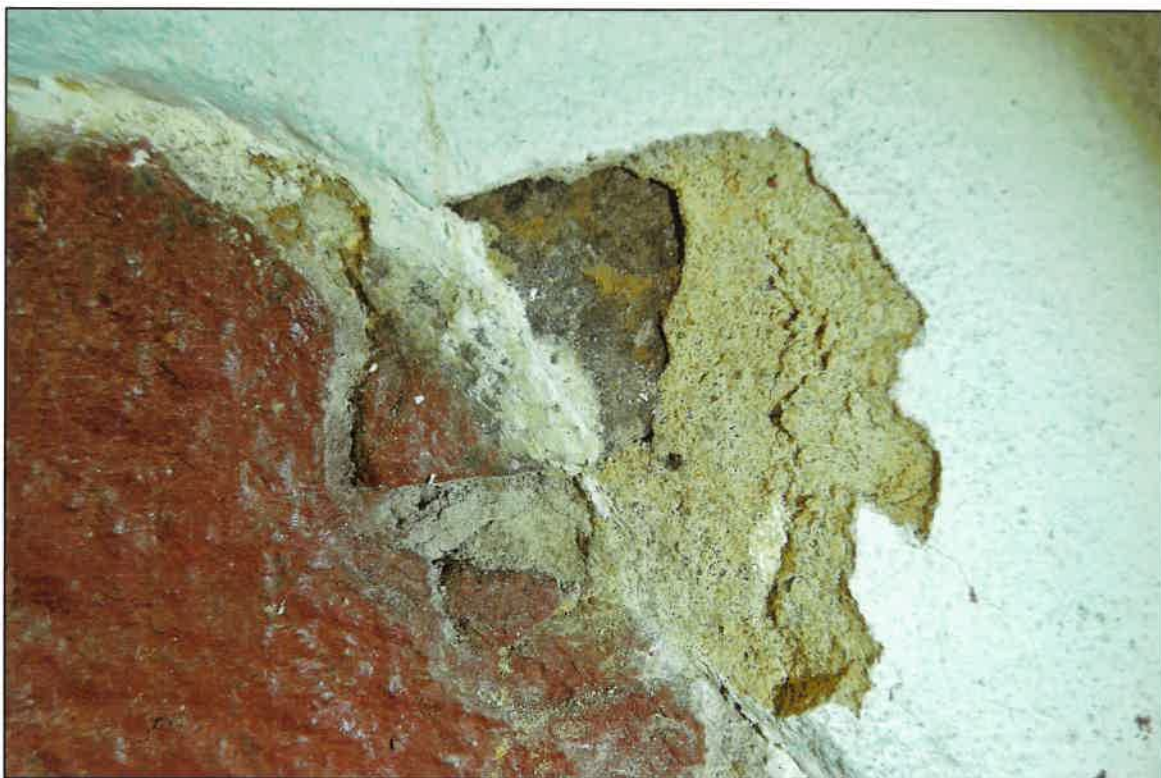
Il. 136 Golub-Dobrzyń, Rynek 19 – dom podcieniowy – piwnica
- widok na wtórne spoinowanie kamiennej ściany

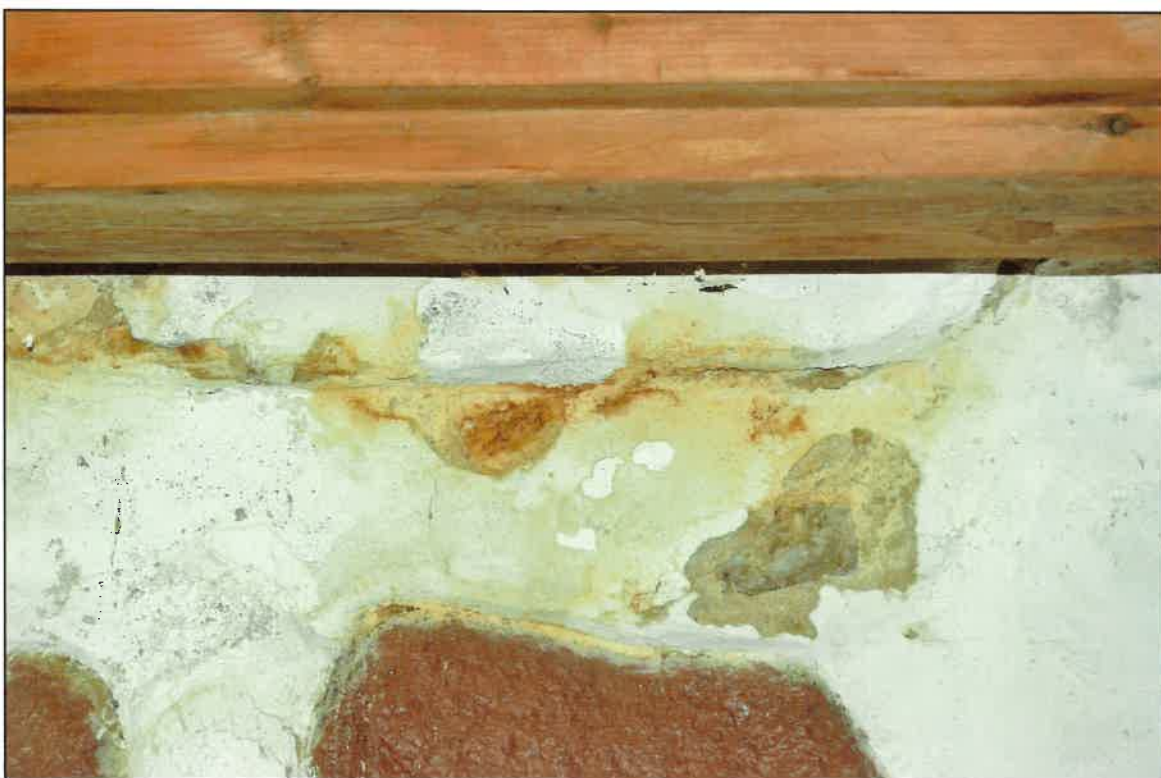
Il. 137 Golub-Dobrzyń, Rynek 19 – dom podcieniowy – piwnica
- widok na zawilgocenia ściany wschodniej

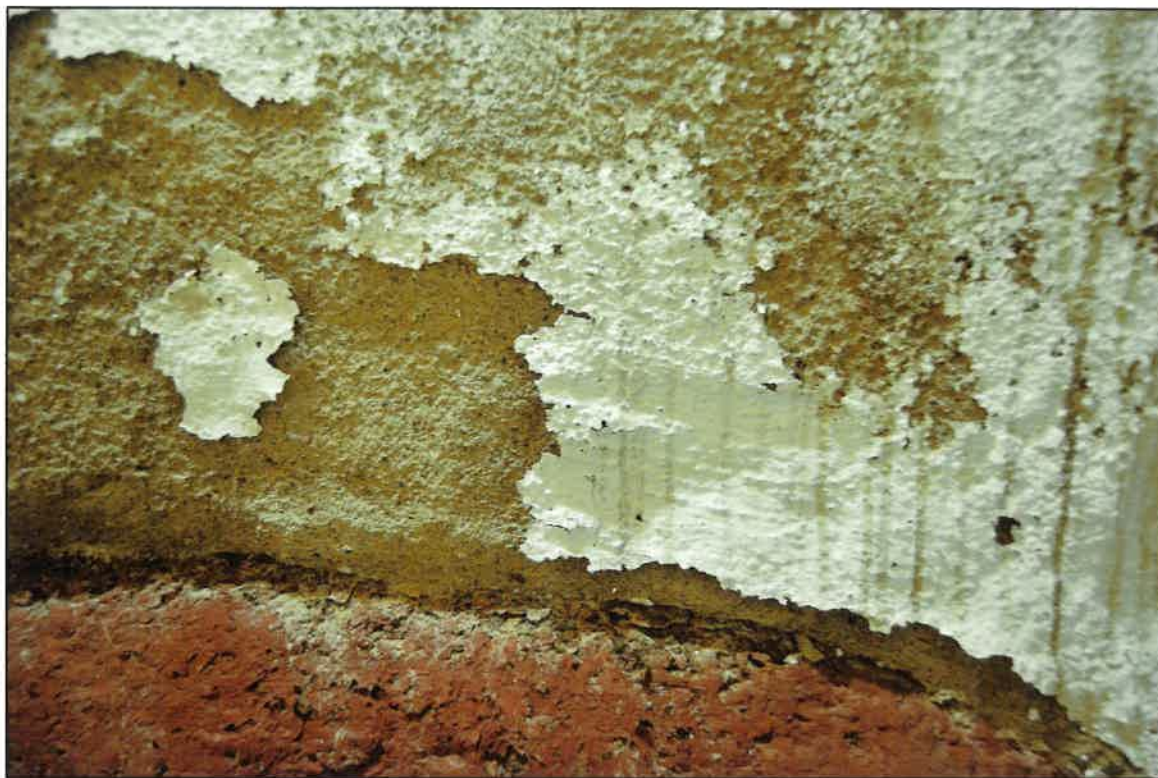
Il. 138 Golub-Dobrzyń, Rynek 19 – dom podcieniowy – piwnica
- widok na ubytki i złuszczenia wtórnych warstw malarskich (ściana południowa)

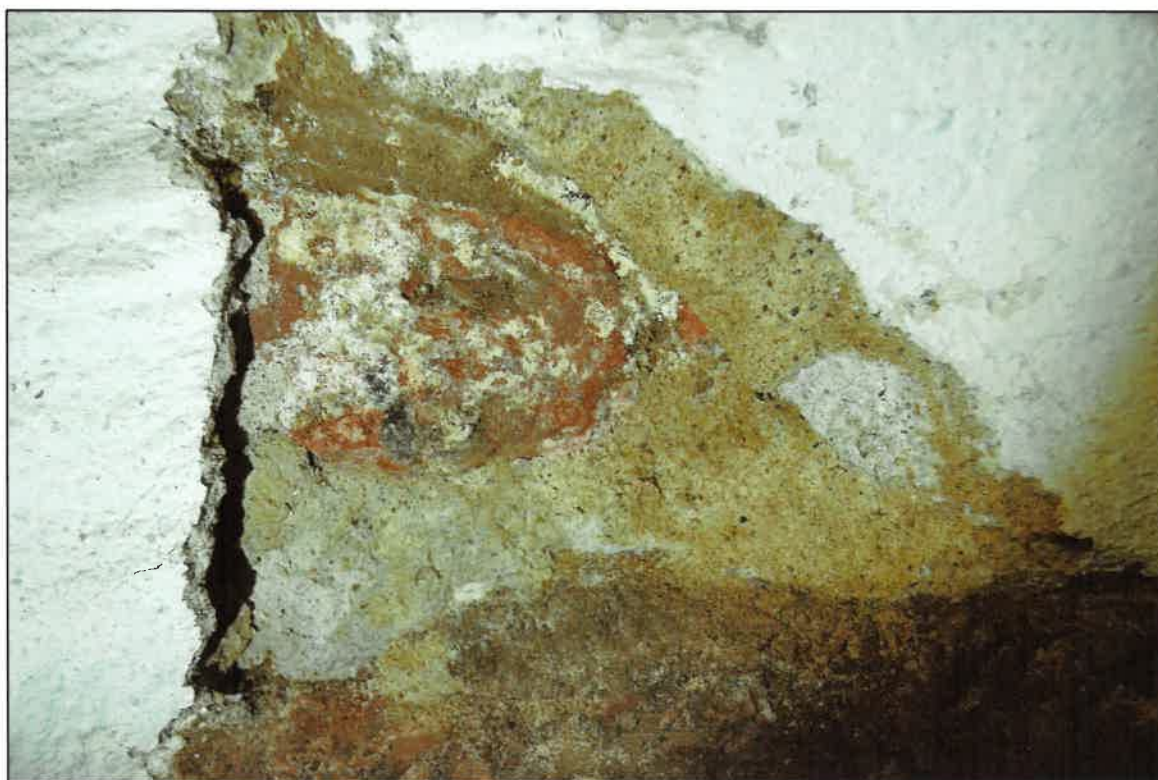
Il. 139 Golub-Dobrzyń, Rynek 19 – dom podcieniowy – piwnica
- widok na wtórne, ceglane wypełnienia przestrzeni pomiędzy głazami ścian kamiennych

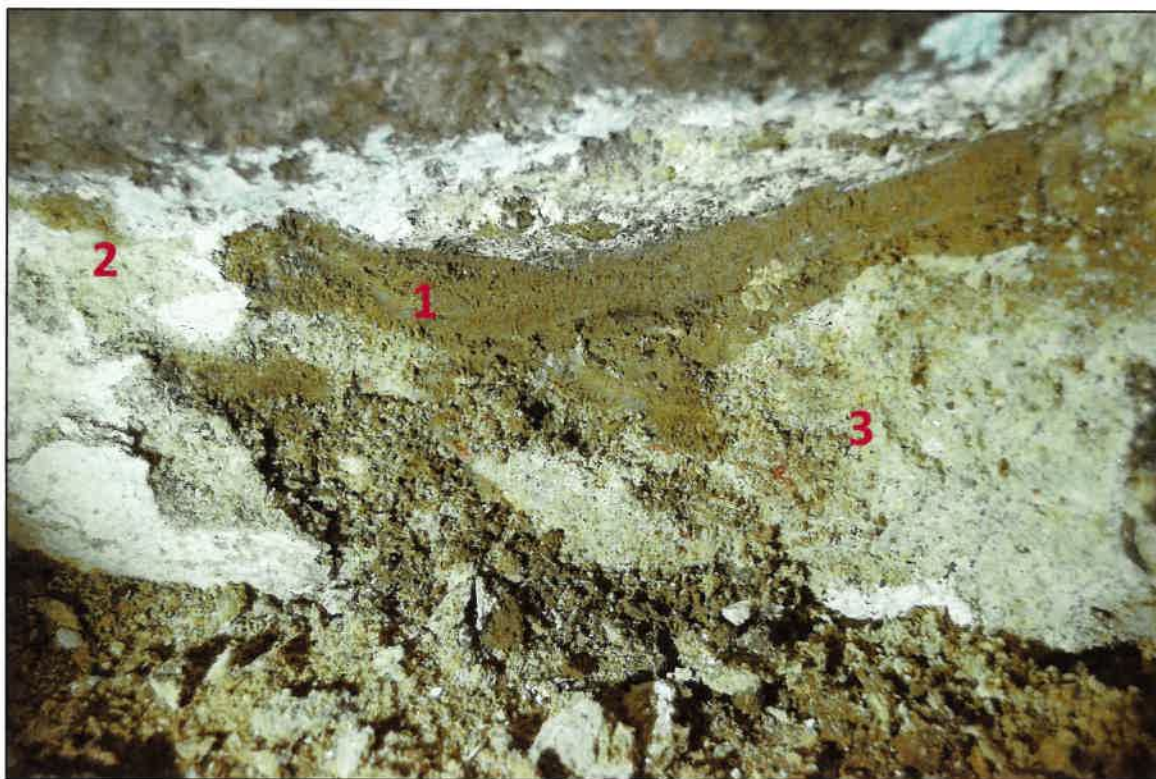
Il. 140 Golub-Dobrzyń, Rynek 19 – dom podcieniowy – piwnica

- widok na różne zaprawy: 1. pierwotna gliniana, 2. wtórna wapienna, 3. wtórna cementowa

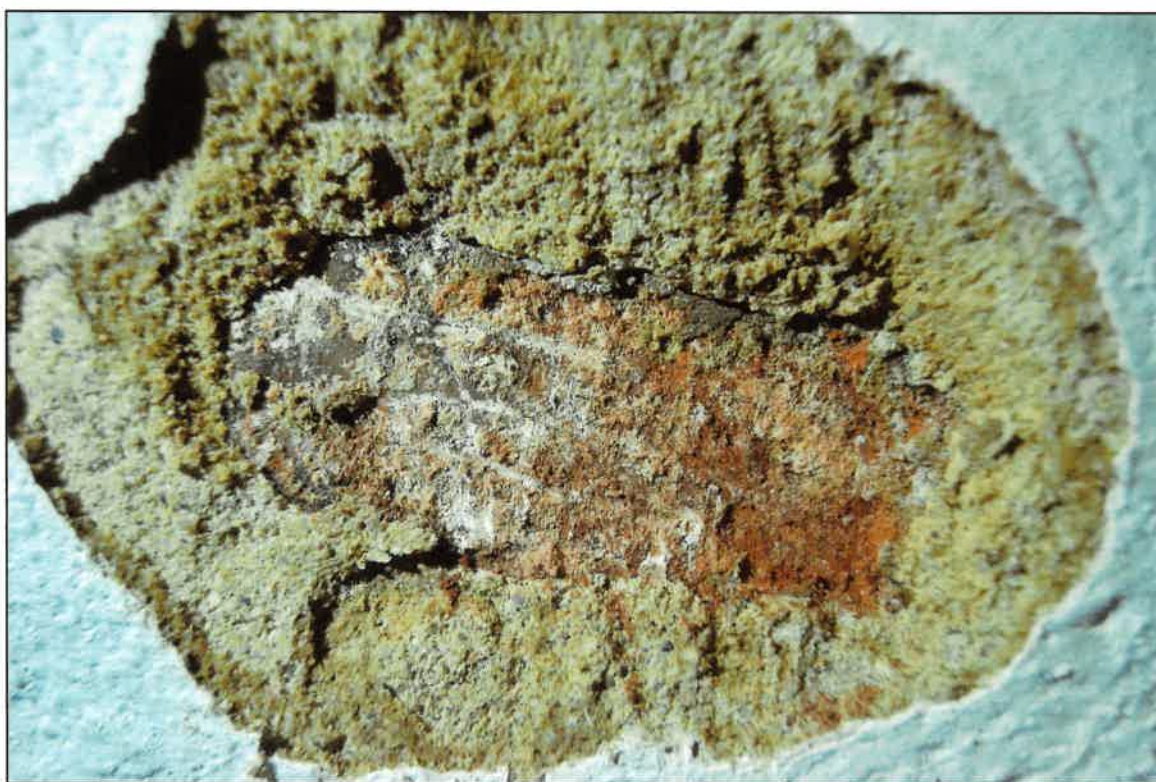
Il. 141 Golub-Dobrzyń, Rynek 19 – dom podcieniowy – piwnica

- widok na wtórne wypełnienie ceglane przestrzeni między głazami oraz wtórne spoiny wapienne

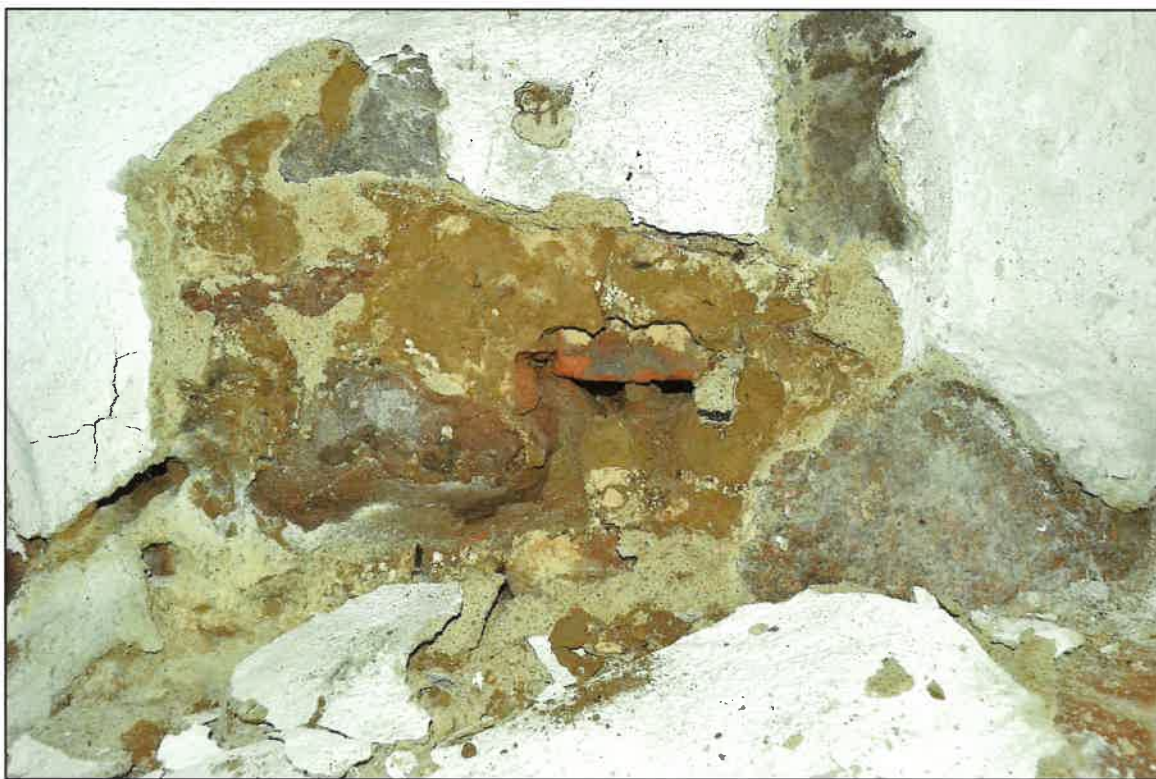
Il. 142 Golub-Dobrzyń, Rynek 19 – dom podcieniowy – piwnica
- widok na fragment ściany zachodniej z odkrytą pierwotną zaprawą glinianą

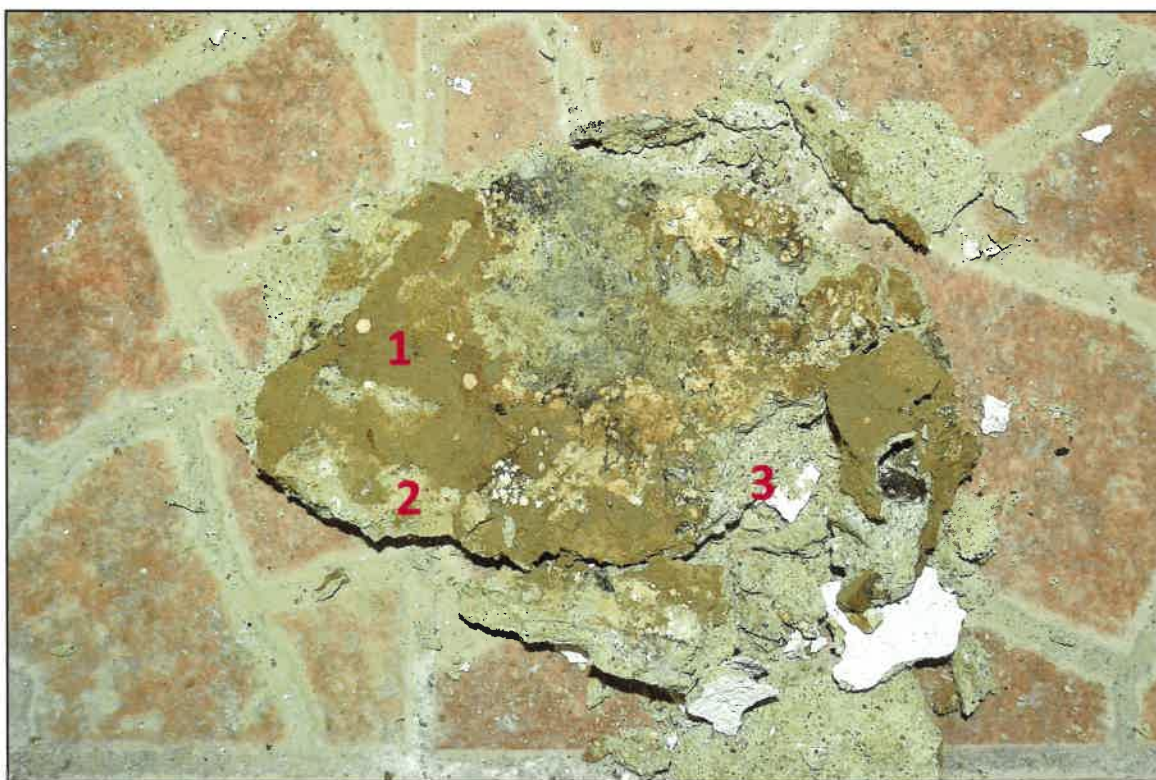
Il. 143 Golub-Dobrzyń, Rynek 19 – dom podcieniowy – piwnica
- widok na odspojony fragment tynków: 1. pierwotna gliniana, 2. wtórna wapienna, 3. wtórna cementowa

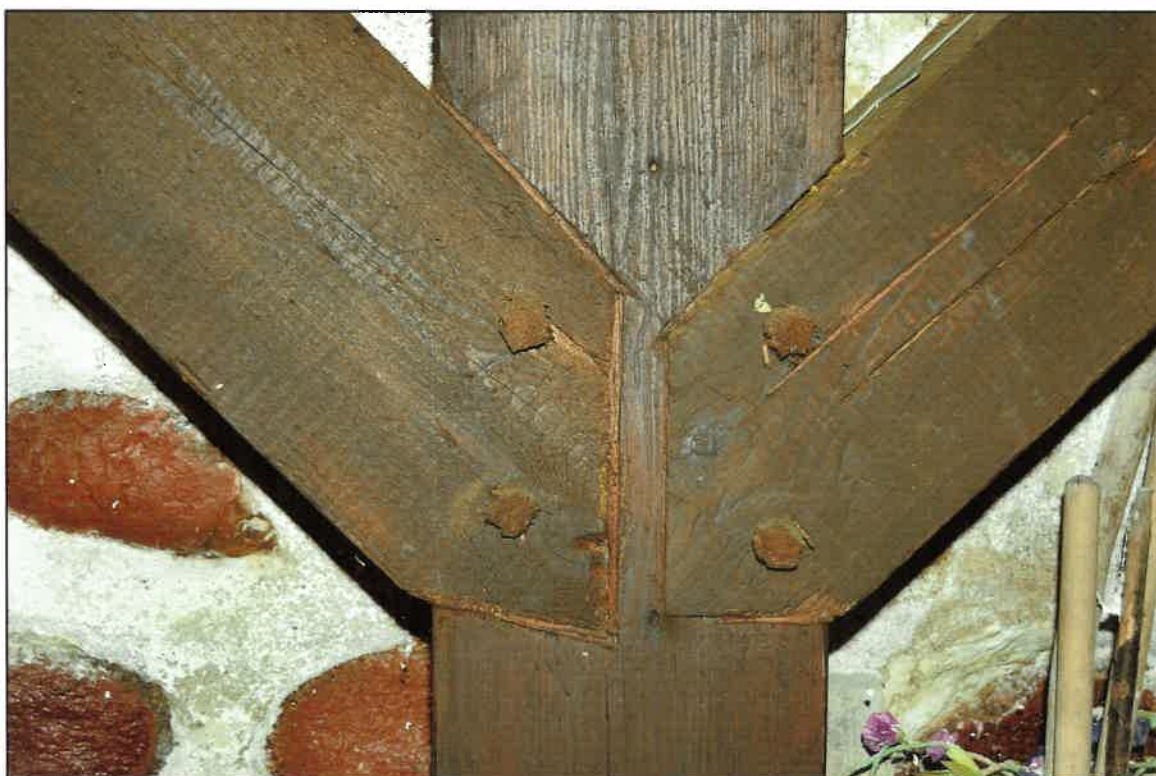
Il. 145 Golub-Dobrzyń, Rynek 19 – dom podcieniowy – piwnica
- rama stolcowa północna – połączenie mieczy ze stolcem, złącze montażowe na nakładkę prostą

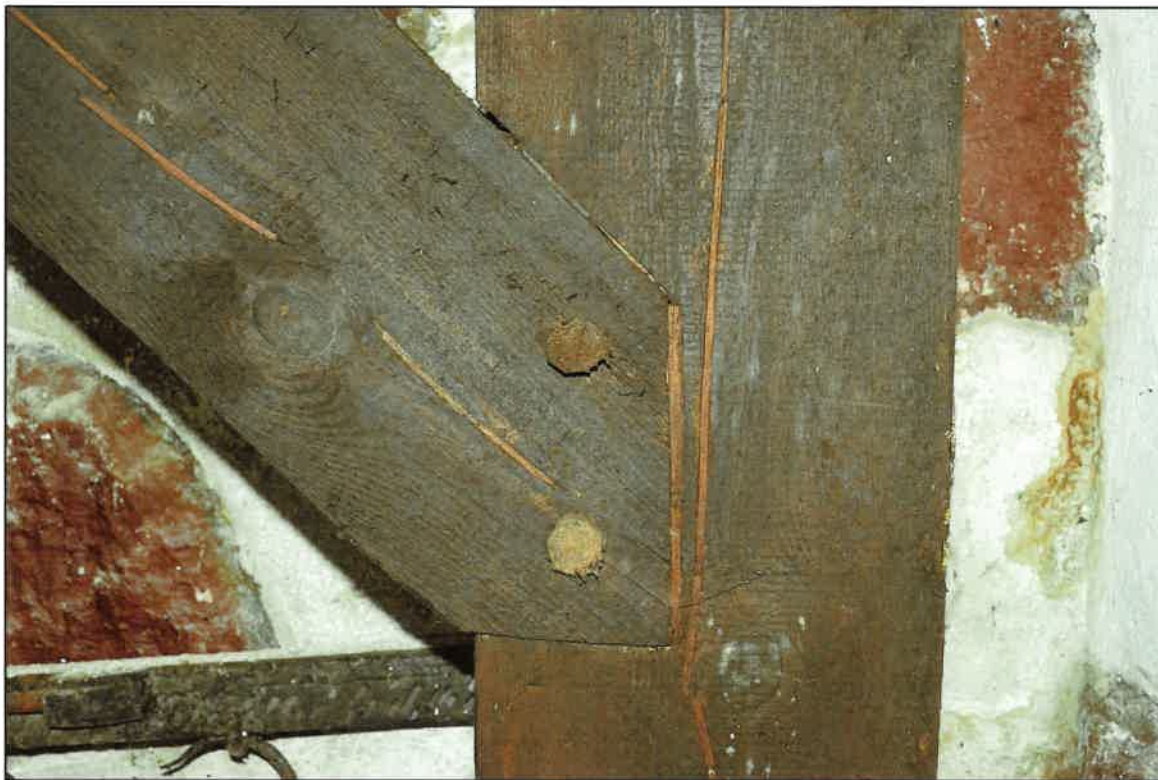
Il. 146 Golub-Dobrzyń, Rynek 19 – dom podcieniowy – piwnica

- rama stolcowa północna – połączenie miecza ze stolcem, złącze montażowe na nakładkę prostą

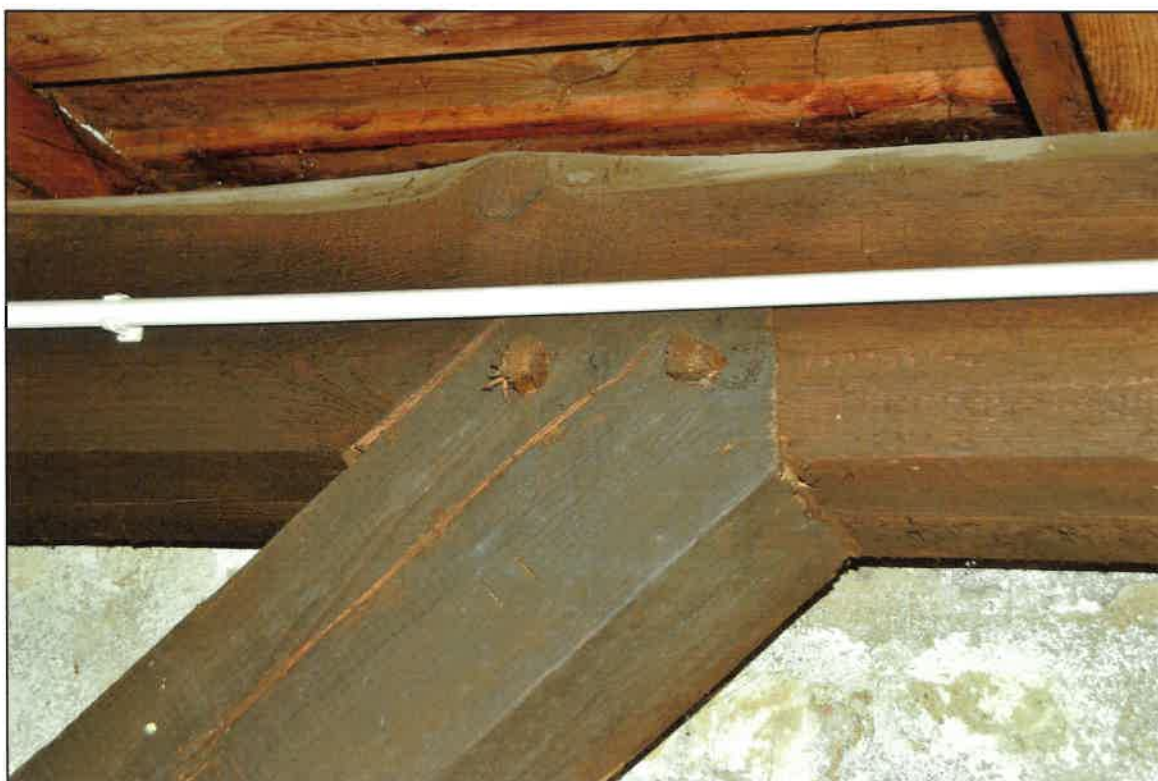
Il. 147 Golub-Dobrzyń, Rynek 19 – dom podcieniowy – piwnica

- rama stolcowa północna – połączenie miecza z płatwią, złącze montażowe na nakładkę prostą

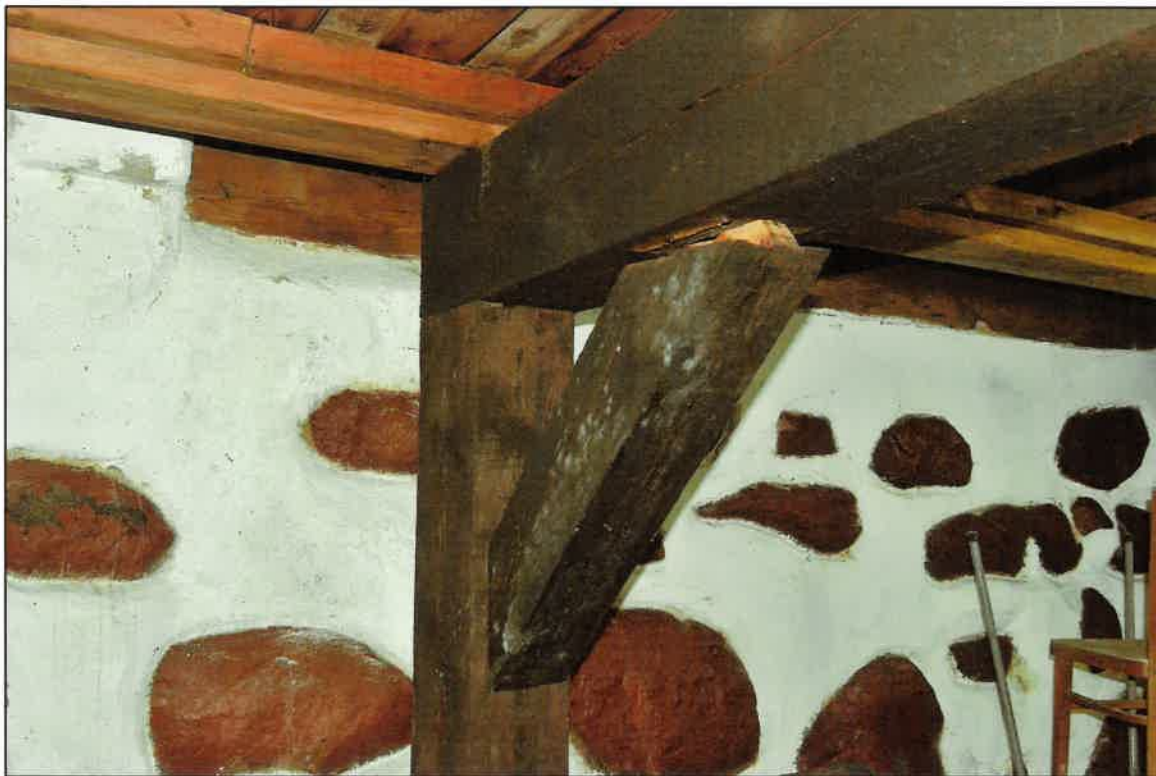
Il. 148 Golub-Dobrzyń, Rynek 19 – Dom podcieniowy – piwnica

- rama stolcowa środkowa – połączenie miecza ze stolcem i płatwią, złącze montażowe na czop niezakończowane
fot. Ewa Bożejewicz 2017 r.

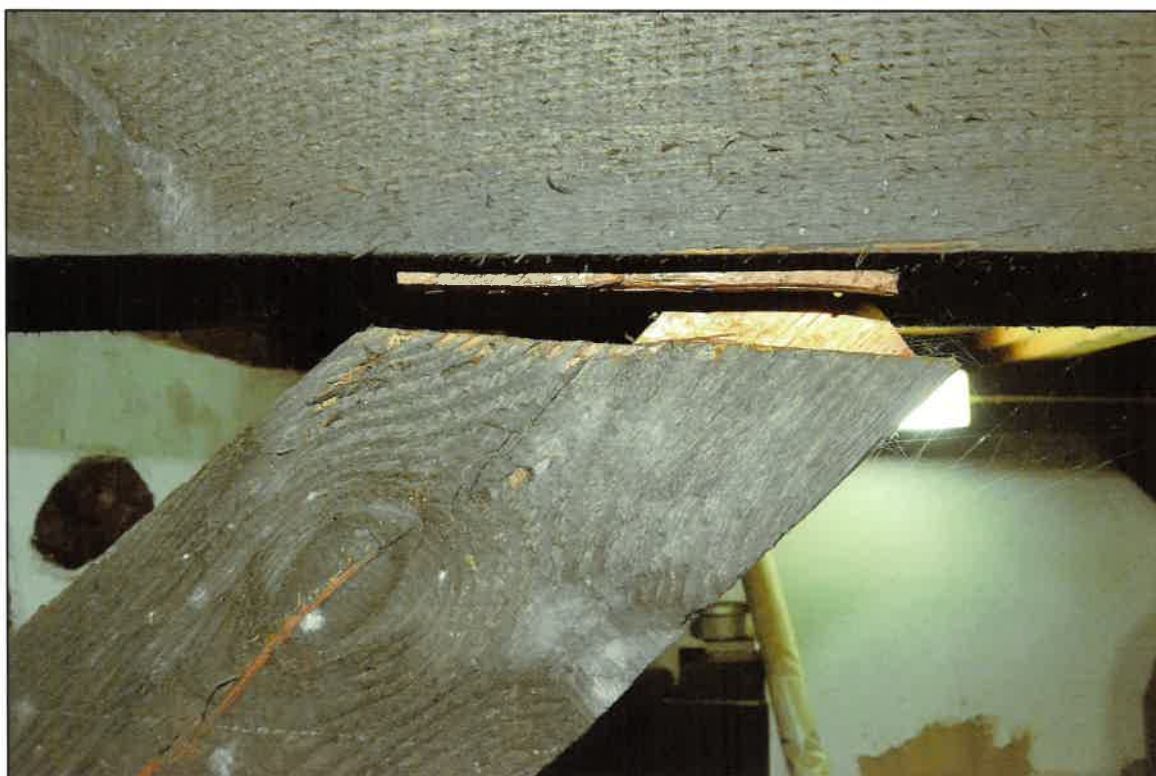
Il. 149 Golub-Dobrzyń, Rynek 19 – Dom podcieniowy – piwnica

- rama stolcowa środkowa – połączenie miecza z płatwią, złącze montażowe na czop niezakończowane
fot. Ewa Bożejewicz 2017 r.
