DOKUMENTACJA FOTOGRAFICZNA

DOMU PODCIENIOWEGO, TZW. DOMU POD KAPTURKIEM

woj. kujawsko-pomorskie, powiat: golubsko-dobrzyński, gmina: Golub-Dobrzyń Miasto

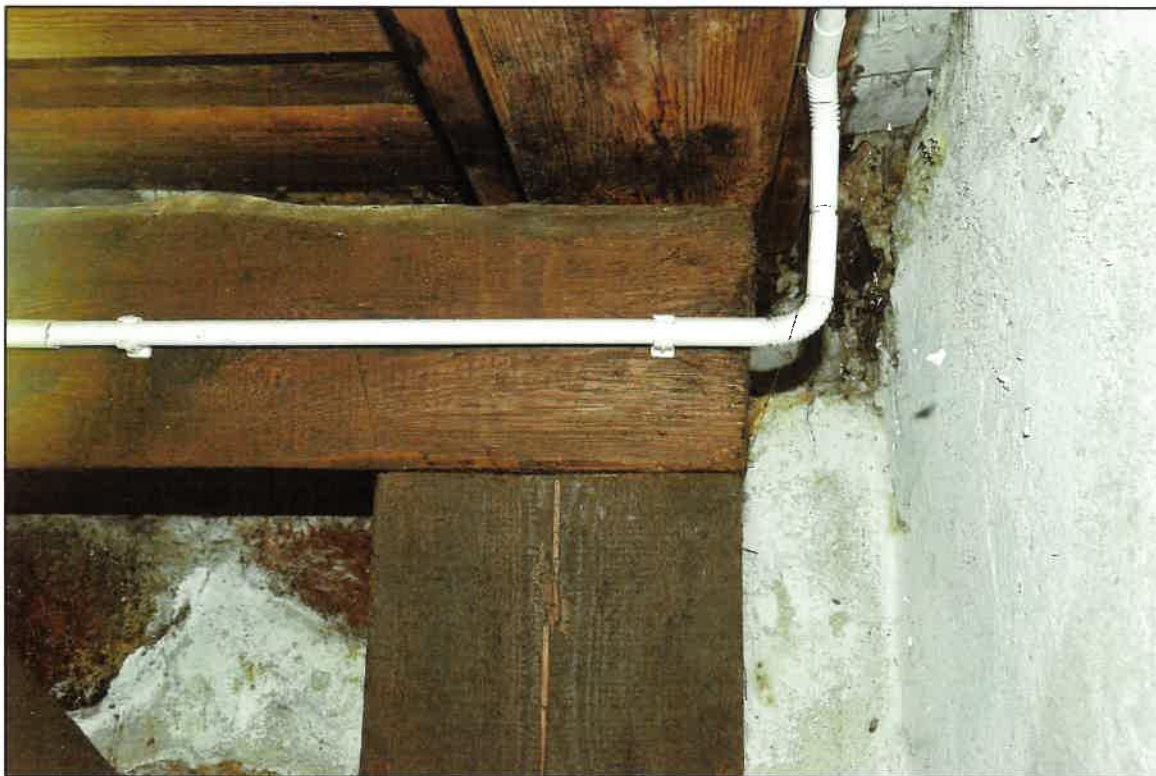
Il. 150 Golub-Dobrzyń, Rynek 19 – dom podcieniowy – piwnica

- rama stolcowa północna – połączenie stolca z płatwią, złącze ciesielskie czopowe niezakończowane

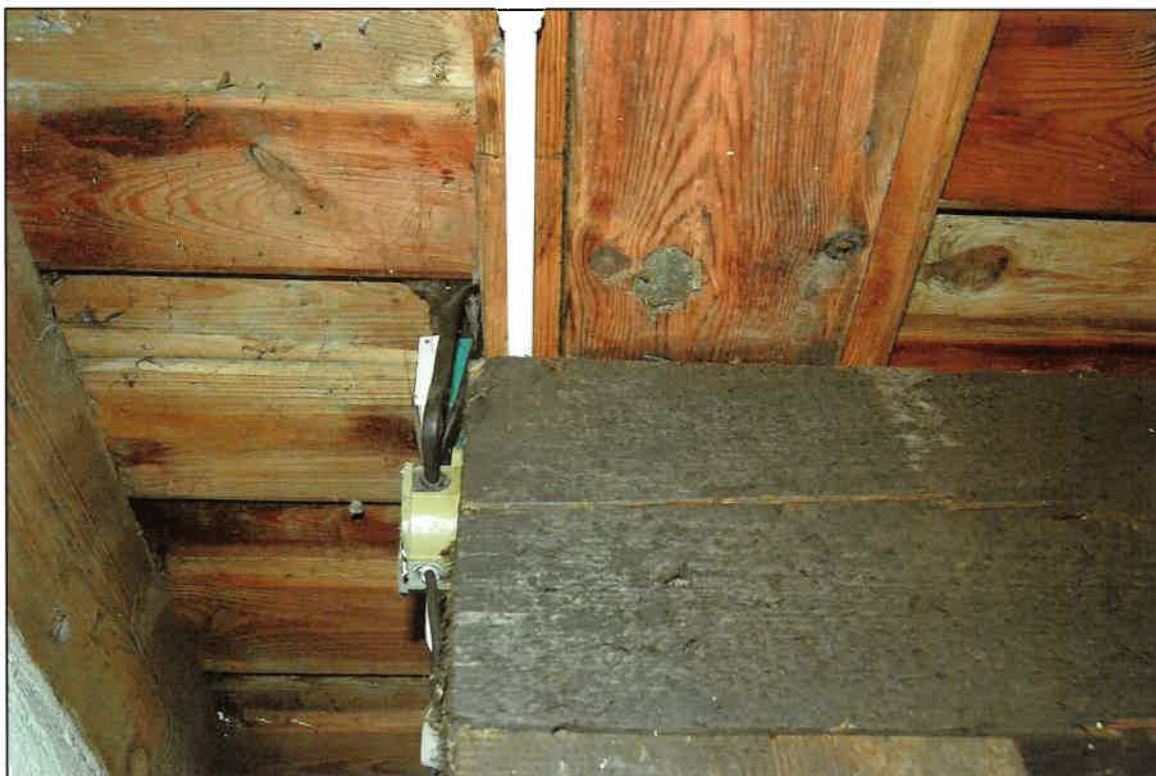
Il. 151 Golub-Dobrzyń, Rynek 19 – dom podcieniowy – piwnica

- rama stolcowa środkowa – połączenie stolca z płatwią, złącze ciesielskie czopowe niezakończowane

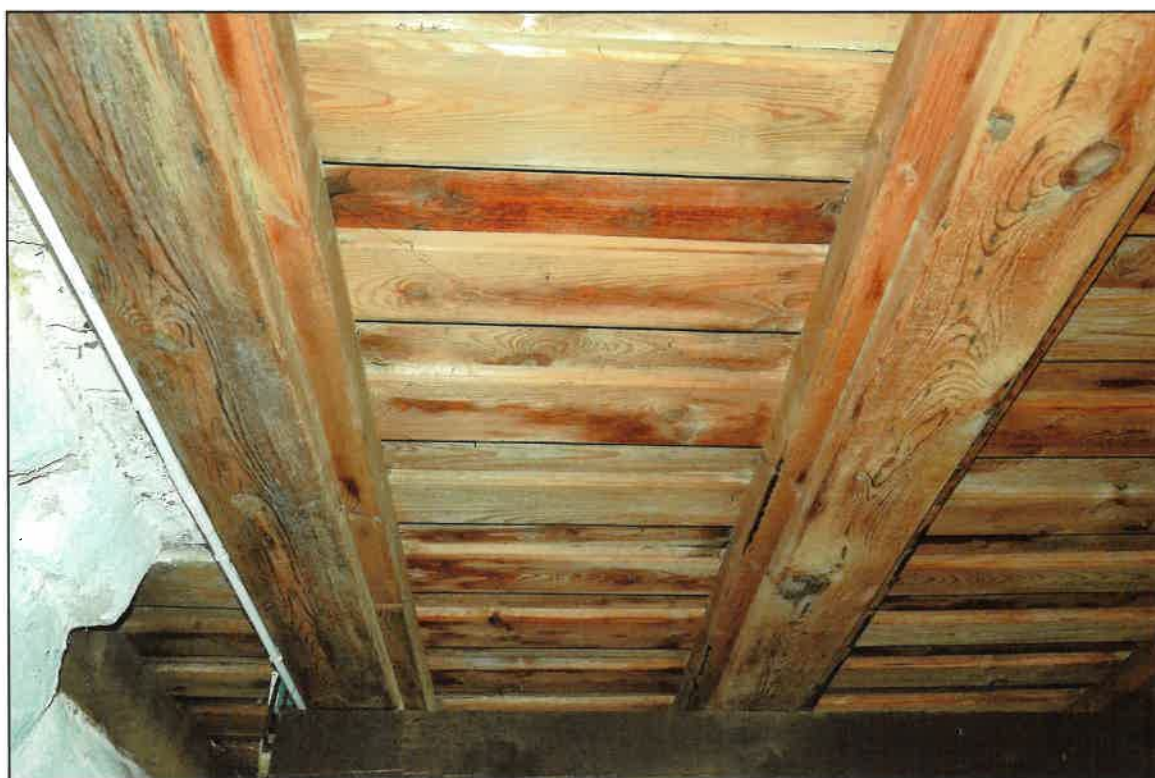
Il. 155 Golub-Dobrzyń, Rynek 19 – dom podcieniowy – piwnica

- widok na wtórny strop belkowy pseudowsuwkowy z deskowym pułapem środkowym i podłogą

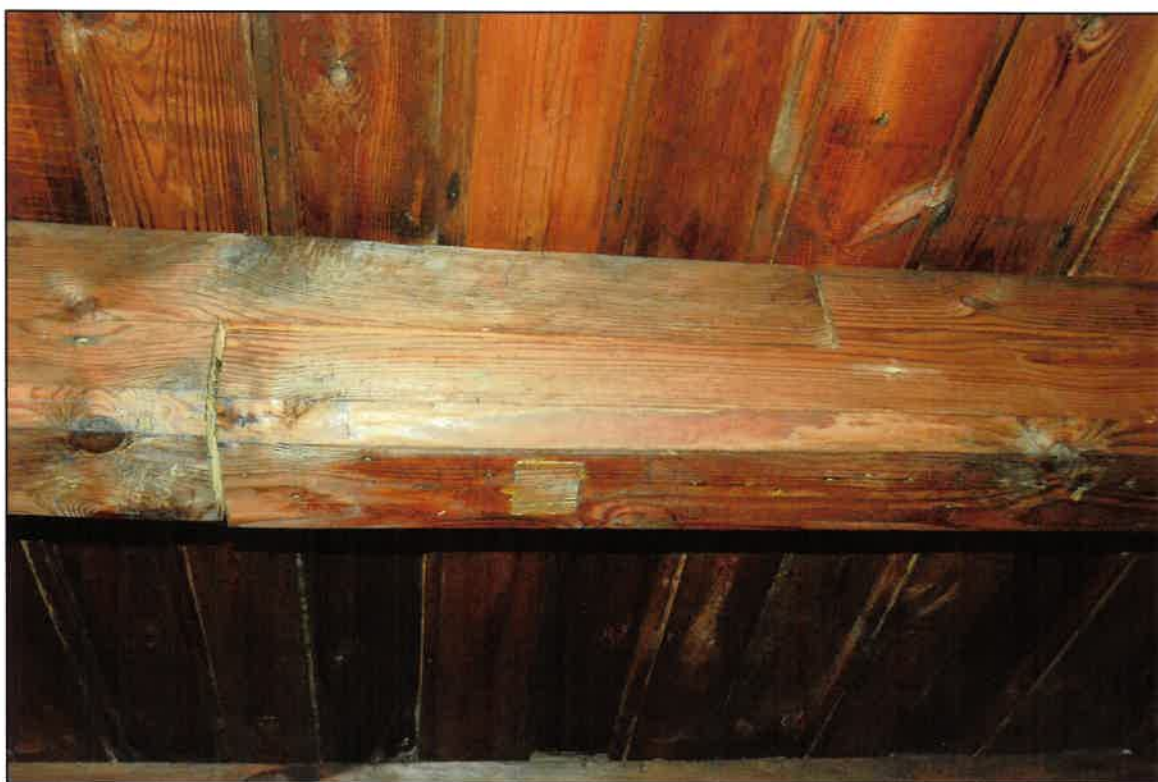
Il. 169 Golub-Dobrzyń, Rynek 19 – dom podcieniowy, przyziemie
- izba, widok na połączenie wzdłużne jednej z belek stropowych

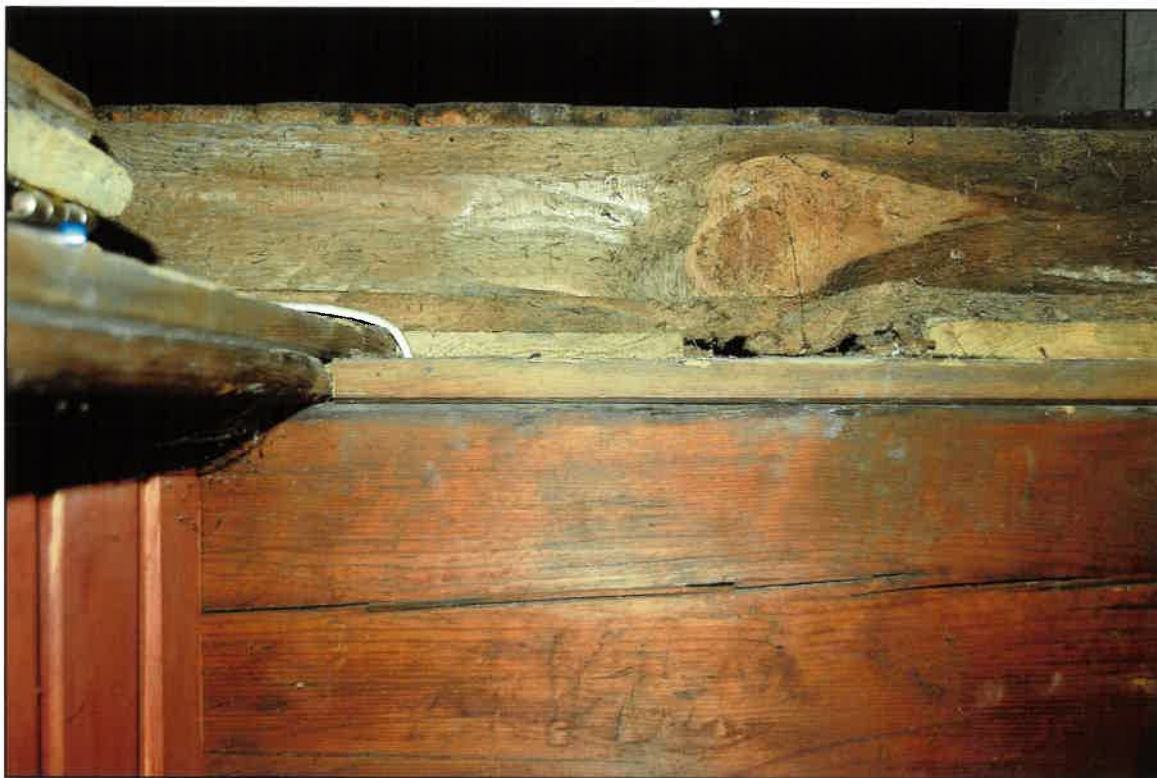
Il. 170 Golub-Dobrzyń, Rynek 19 – dom podcieniowy, przyziemie
- izba, strop belkowy, widok na przekrój

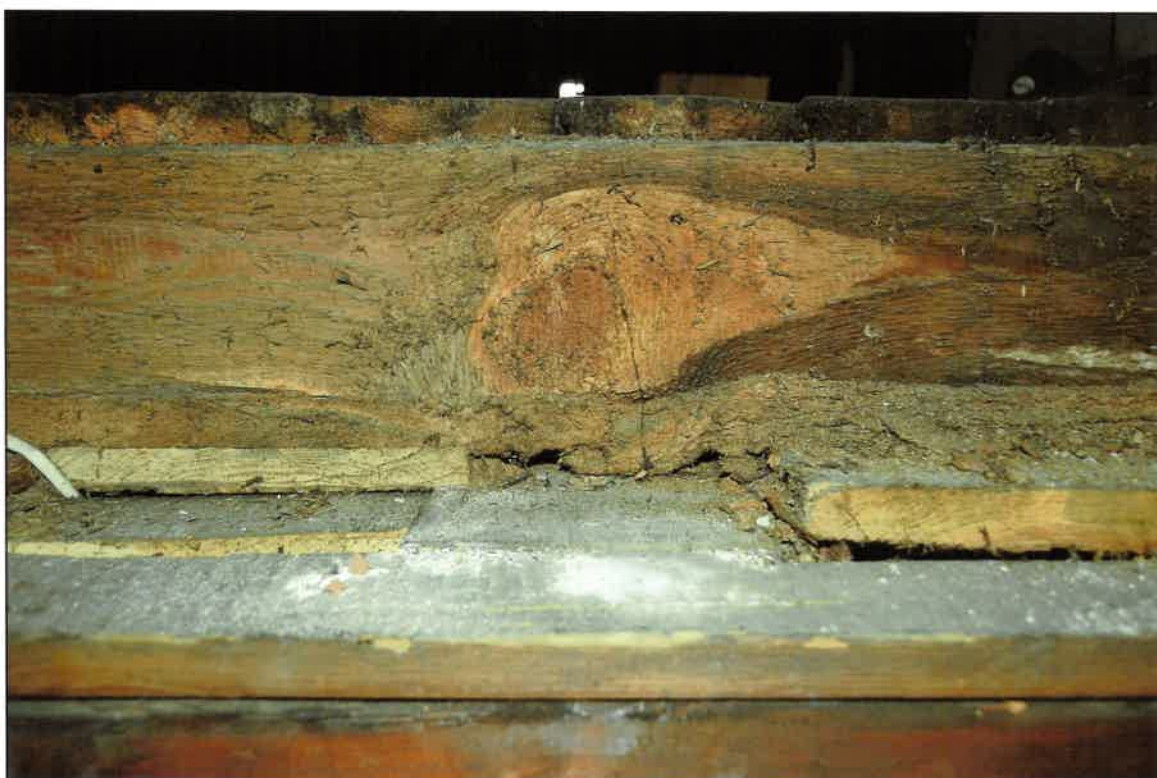
Il. 171 Golub-Dobrzyń, Rynek 19 – dom podcieniowy, przyziemie
- izba, strop belkowy, widok na pułapy deskowe oraz polepę w formie grubej płyty pilśniowej

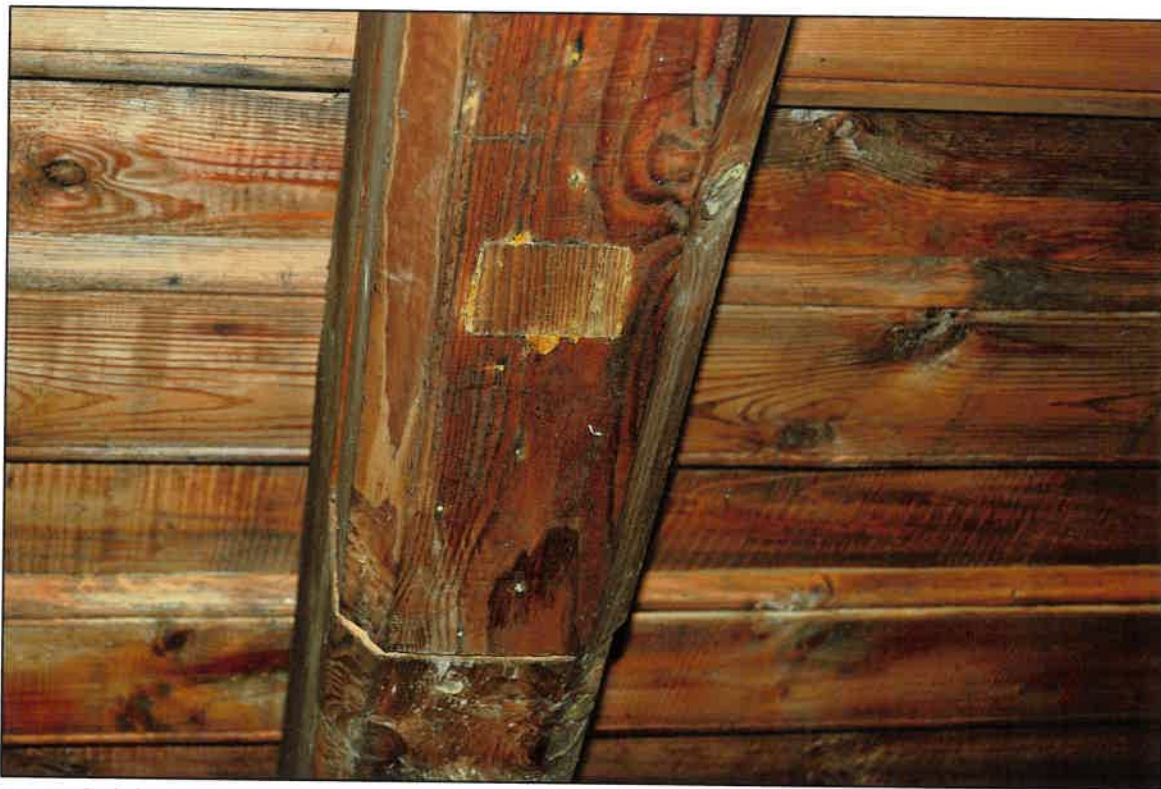
Il. 172 Golub-Dobrzyń, Rynek 19 – dom podcieniowy, przyziemie
- izba, strop belkowy, widok na połączenie wzdłużne belki stropowej

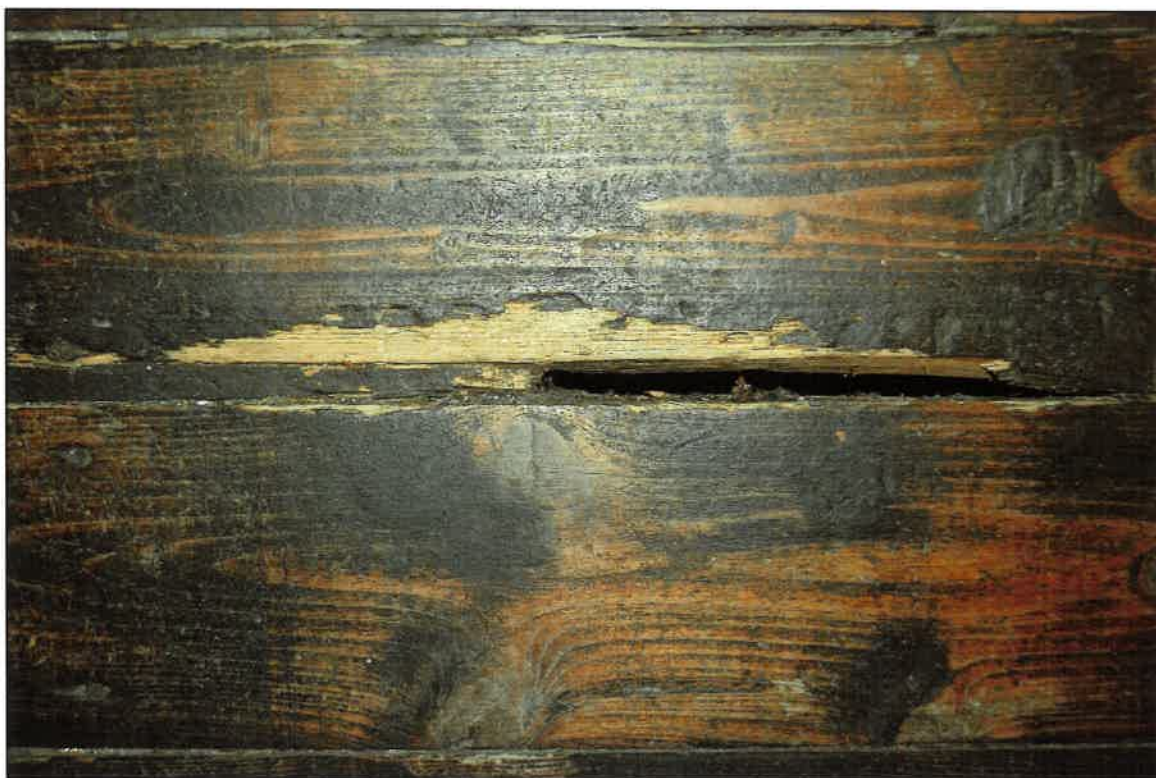
Il. 177 Golub-Dobrzyń, Rynek 19 – dom podcieniowy, przyziemie
- izba, widok na miejscowe zniszczenie podłogi deskowej
