EKSPERTYZA

TEMAT: EKSPERTYZA KONSTRUKCJI NOŚNEJ DACHU POD WZGLĘDEM
MOŻLIWOŚCI MONTAŻU INSTALACJI FOTOWOLTAICZNYCH

ADRES: PRZEDSZKOLE PUBLICZNE NR 3 „KUBUŚ PUCHATEK”
UL. NIEPODLEGŁOŚCI 10; PRUSZCZ GDAŃSKI

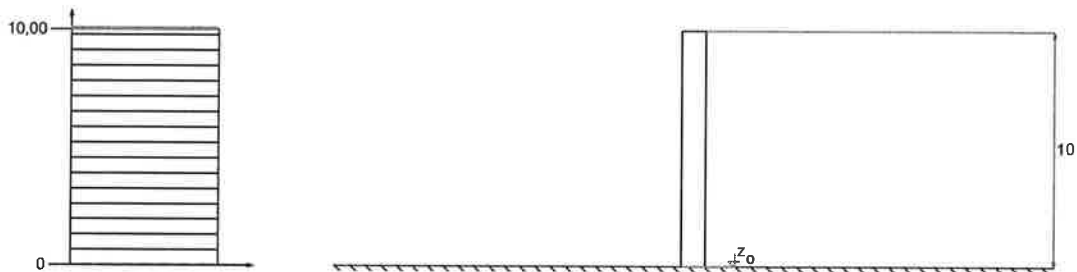
Charakterystyczne ciśnienie prędkości wiatru $q_k = 0,3 \text{ kN/m}^2$ przyjęto jak dla strefy I.

Współczynnik ekspozycji $C_e = 1,00$ przyjęto jak dla terenu A i wysokości nad poziomem gruntu $z = 10,00 \text{ m}$. Ponieważ $H/L \leq 2$ przyjęto stały po wysokości rozkład współczynnika ekspozycji C_e o wartości jak dla punktu najwyższego.

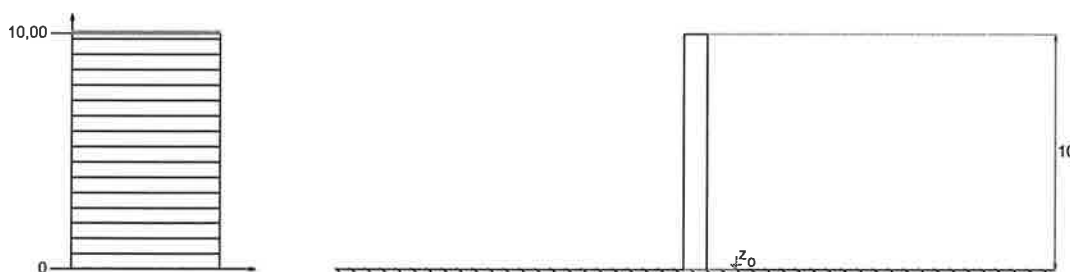
Charakterystyczne ciśnienie prędkości wiatru $q_k = 0,3 \text{ kN/m}^2$ przyjęto jak dla strefy I.

Współczynnik ekspozycji $C_e = 1,00$ przyjęto jak dla terenu A i wysokości nad poziomem gruntu $z = 10,00 \text{ m}$. Ponieważ $H/L \leq 2$ przyjęto stały po wysokości rozkład współczynnika ekspozycji C_e o wartości jak dla punktu najwyższego.

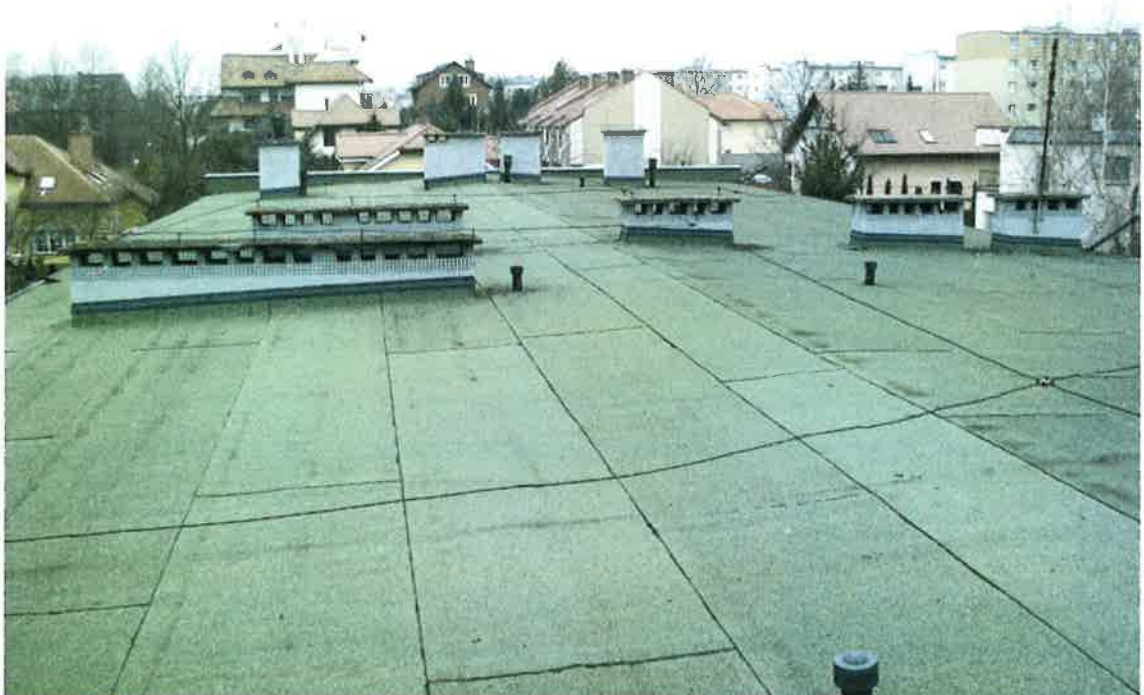
Fot. 4. Widok dachu

Stan techniczny oceniono jako dobry.

- Stan techniczny budynku ocenia się jako dobry, nie zagraża on bezpieczeństwu ludzi i mienia,
- Sprawdzające obliczenia obciążeń konstrukcji dachu wykazały, że są zapasy nośności (obliczenia przedstawiono w punkcie 5),
- Jest możliwość montażu paneli fotowoltaicznych na dachu budynku z dociążeniem balastowym przy maksymalnym obciążeniu całkowitym 80kg/m^2 . Maksymalnie można zamontować panele fotowoltaiczne na 50% powierzchni dachu, przy ich równomiernym rozmieszczeniu. Przy ustawieniu paneli w rzędach o szerokości w rzucie $\sim 90\text{cm}$ należy zostawić przerwy między rzędami min. 90cm , rzędy można ustawiać tylko prostopadle do ułożonych płyt kanałowych.
