**PROJEKT BUDOWLANY**

**Temat :** Wymiana stolarki okiennej w obiekcie Oddziału BGK w Kaliszu

**Adres :** 62-800 Kalisz  
pl. W. Bogusławskiego 2  
działka nr 19, obręb 0034

**Branża :** architektura

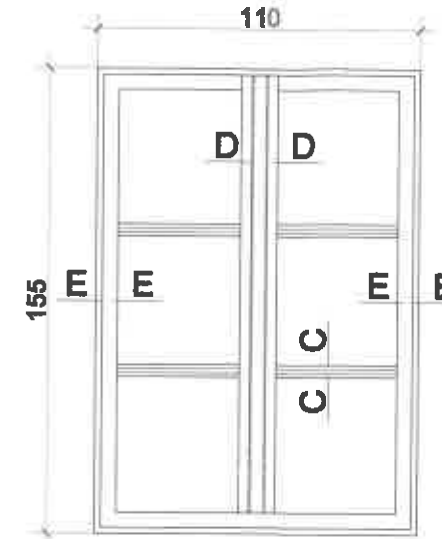
OKNO 04 - szt. 28  
WIDOK ZEWNĘTRZNY  
(parter, piętro, skrzydła bud. gł.)

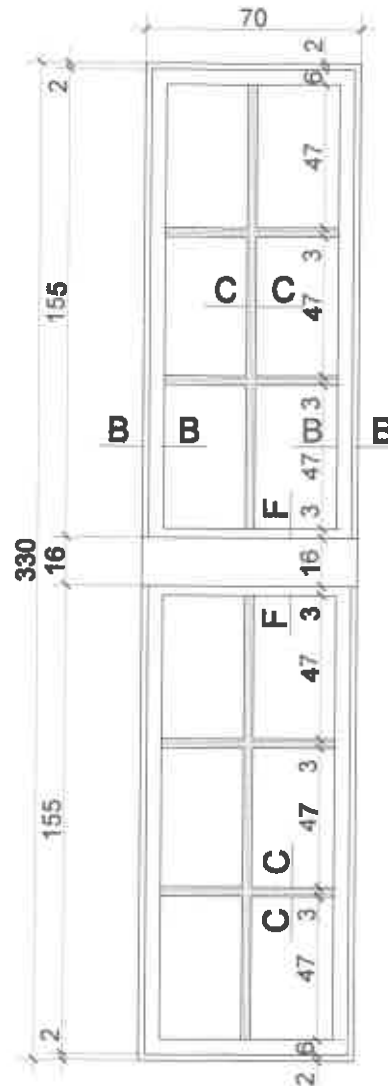
**OKNO 07 - szt. 4**  
**WIDOK ZEWNĘTRZNY**  
 (piętro, szczyty bud. gł.)  
 skala 1:25
