SPRAWOZDANIE **rozpoznania warunków gruntowo-wodnych na** **potrzeby inwestycji**

Obiekt:
Sala gimnastyczna
Szkoła Podstawowa Nr 1
ul. Szkolna 4
89-500 Tuchola

Zleceniodawca:
Gmina Tuchola
pl. Zamkowy 1
89-500 Tuchola

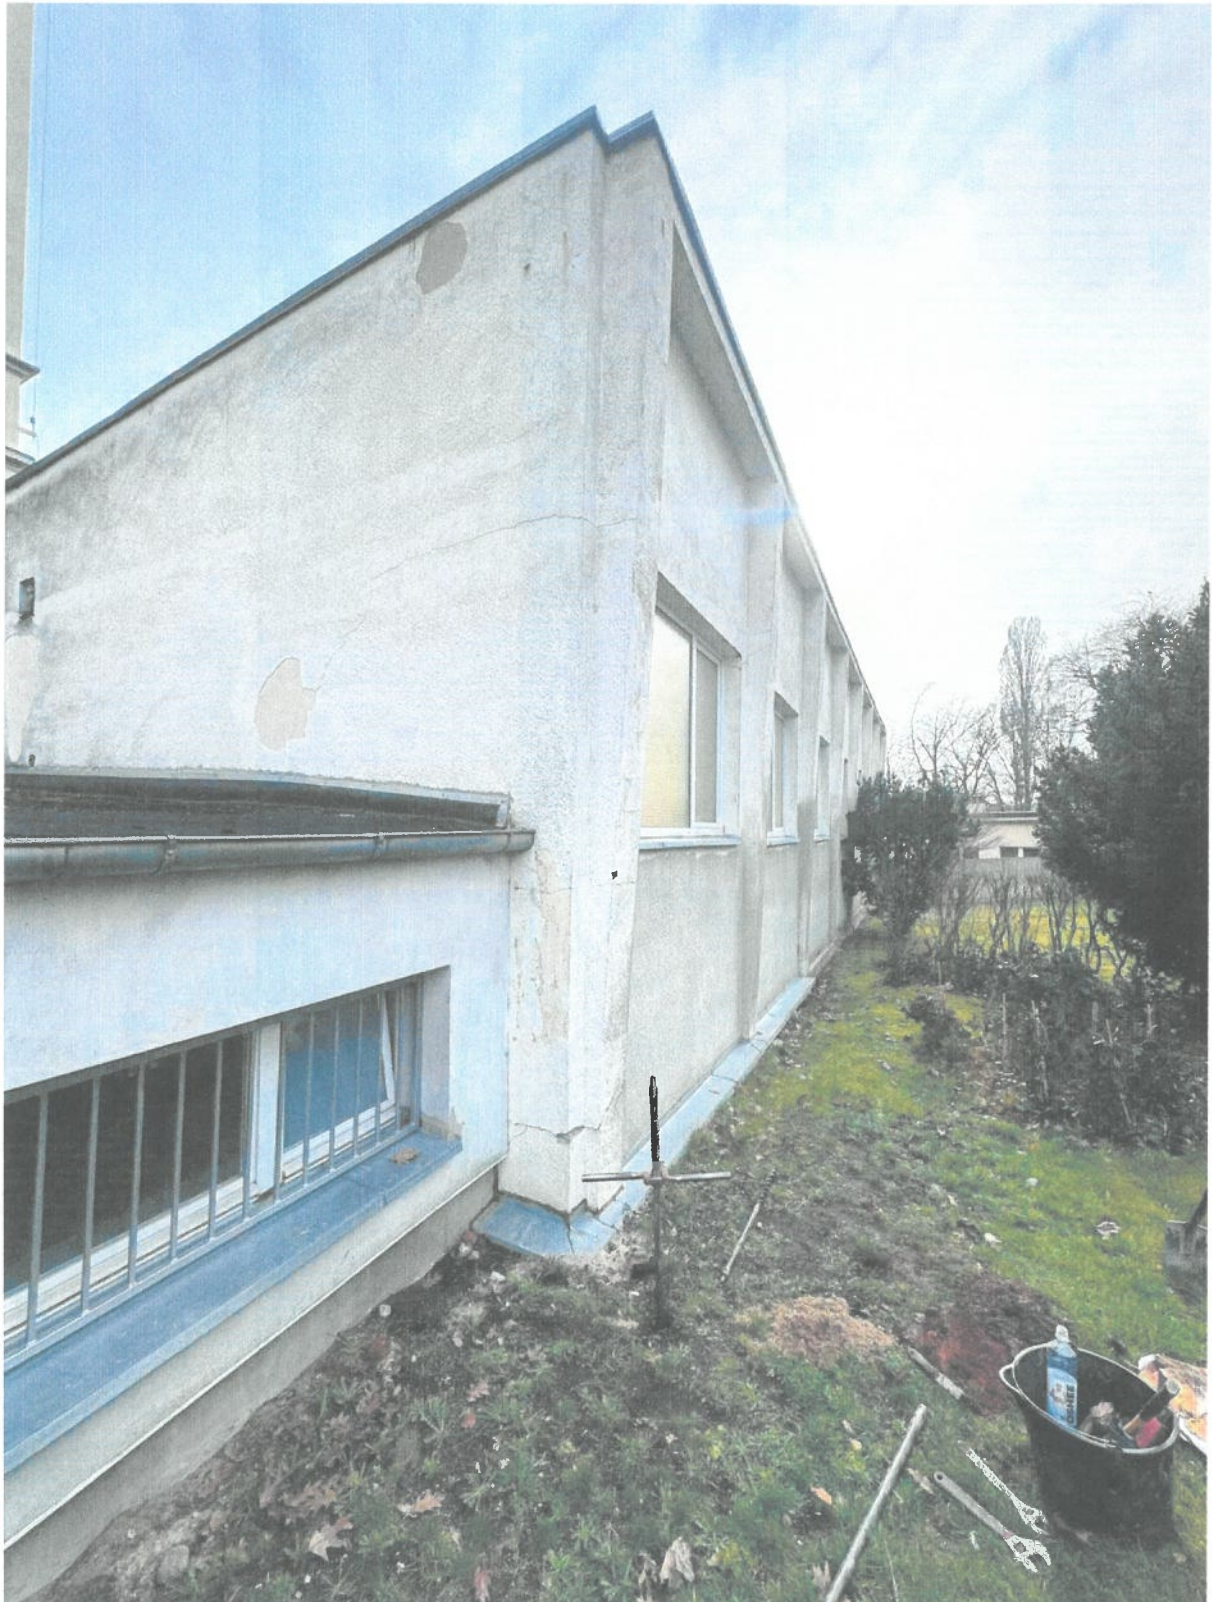
Zał. Nr 6.0

5.6. Podczas oględzin zewnętrznych budynku sali gimnastycznej stwierdzono występowanie licznych spękań ścian o przebiegu ukośnym i poziomym. Jest to

spowodowanie nierównomiernym osiadaniem. W północnym narożniku sali gimnastycznej zaobserwowano wykonanie prac naprawczych w postaci izolacji pionowej (jednak złe wykonawstwo w postaci braku zagęszczenia zasypki do głębokości ok 2 m powoduje dodatkowe osiadanie tego narożnika)

Dokumentacja fotograficzna sali gimnastycznej wykonana 01.03.2024 przy ul. Szkolnej 4, Tuchola. (liczne spękania poziome i ukośne, narożnik północny w którym wykonano izolację pionową)

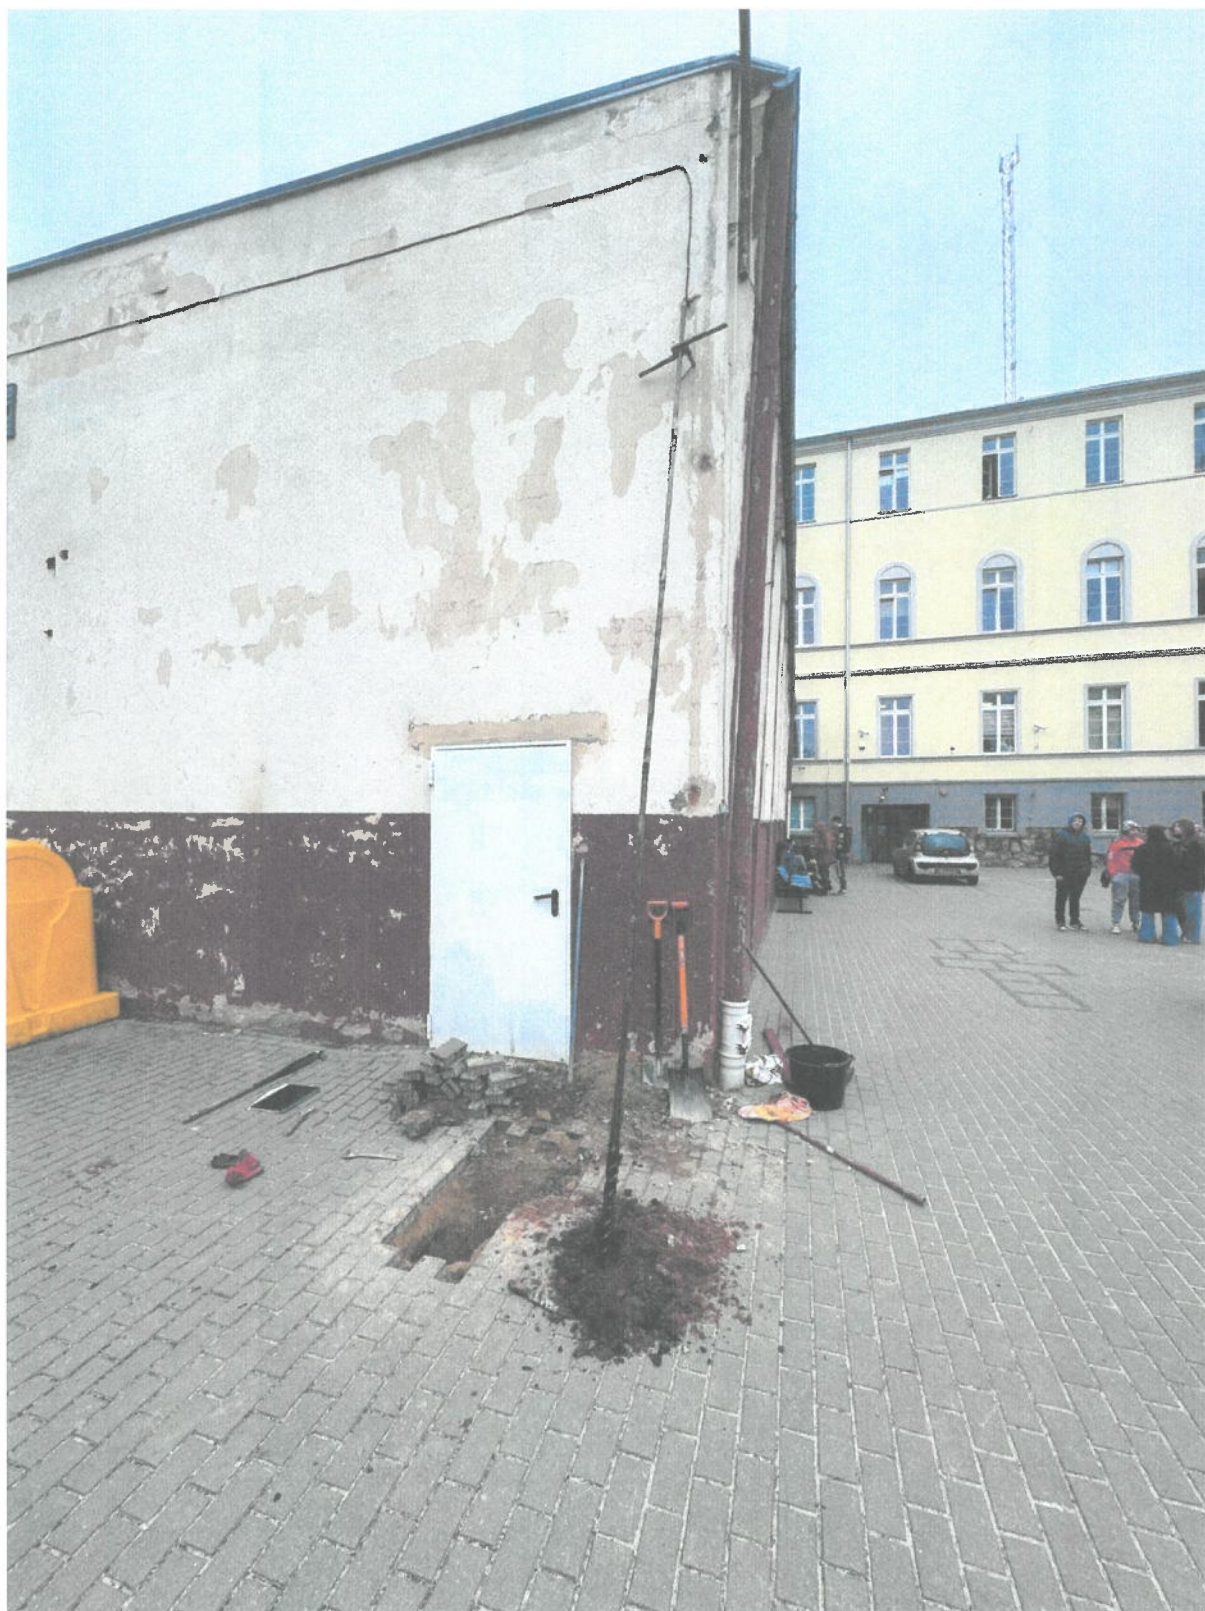
Zał. Nr 6.0

Dokumentacja fotograficzna sali gimnastycznej wykonana 01.03.2024 przy ul. Szkolnej 4, Tuchola. (liczne spękania poziome i ukośne, narożnik południowy)
