I. EKSPERTYZA TECHNICZNA

Przedmiotem opracowania jest ekspertyza stanu technicznego konstrukcji i elementów dwóch obiektów związana z podjęciem działalności świadczenia usług w zakresie potrzeb bytowych osobom starszym.

Celem opracowania jest określenie rzeczywistego stanu technicznego budynków na potrzeby projektowanej przebudowy i remontu wraz z propozycją napraw uszkodzonych elementów.

Właścicielem obiektów jest Gmina Kluczbork. Budynki położone są przy ul. Ligonie nr. 14c i Ligonie nr. 14e, 46-203 Kluczbork, dz. nr. 86/18, 86/19, 87/1; 160402_4 Kluczbork; obręb 0027 Kluczbork.

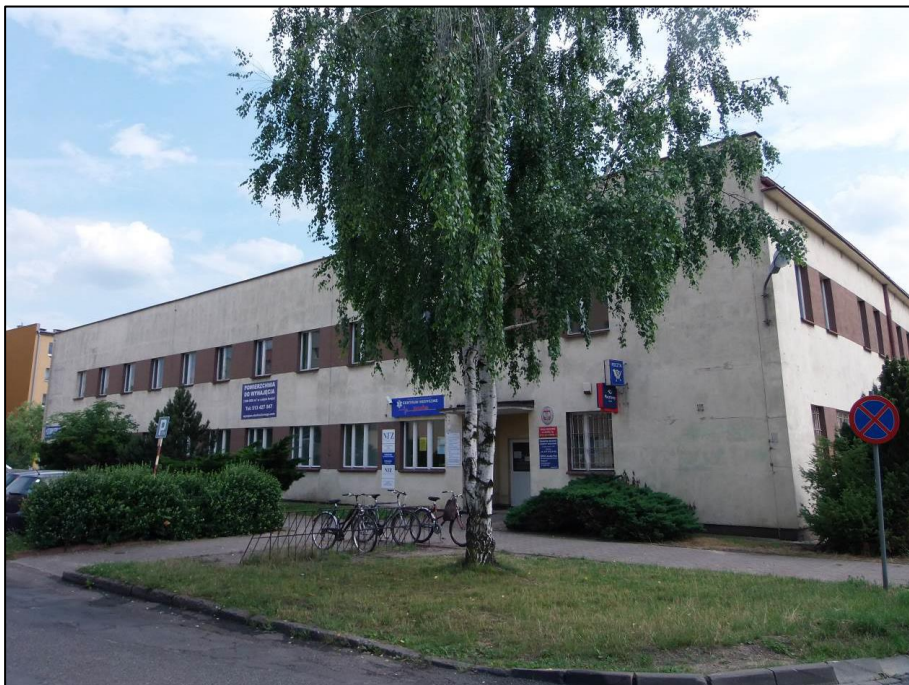
- Zdjęcie nr 1. Budynek „B” fasada północna. Budynek dwukondygnacyjny z dachem jednospadowym. Zewnętrzne ściany ocieplone styropianem w systemie izolacji termicznej ETICS z tynkiem cienkowarstwowym. Tereny zielone, chodniki, miejsca postojowe oraz wejście do pomieszczeń apteki od strony ul.Ligonia.

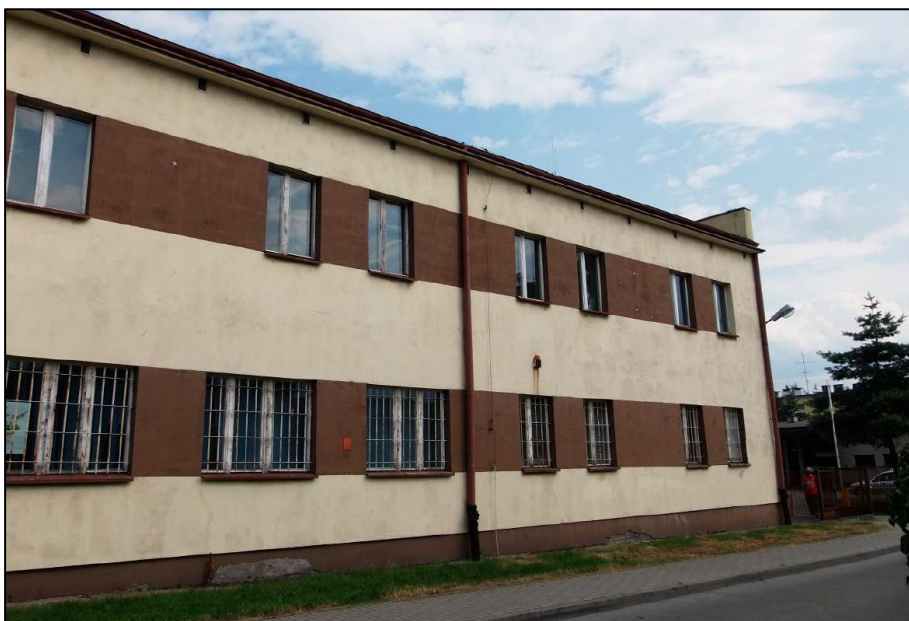
- Zdjęcie nr 2. Budynek „B” fasada wschodnia. Budynek dwukondygnacyjny z dachem jednospadowym. Zewnętrzne ściany ocieplone styropianem w systemie izolacji termicznej ETICS z tynkiem cienkowarstwowym. Strefa cokołowa bez ocieplenia, lokalnie odpadający tynk. Pas drogowy, tereny zielone, chodniki od strony ul.Słowackiego.

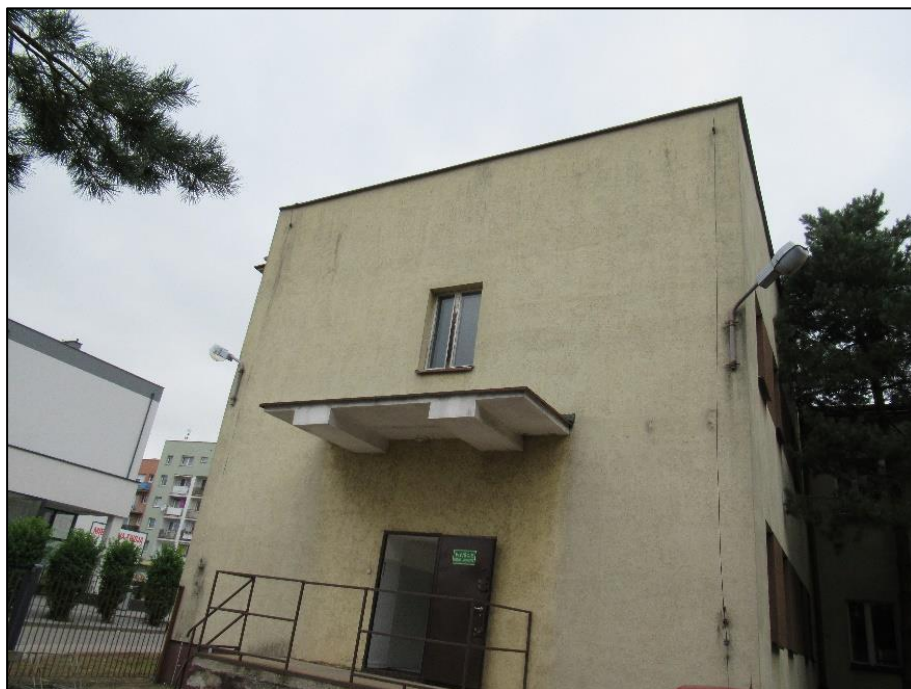
Zdjęcie nr 3. Budynek „B” elewacja południowa. Zadaszona rampa i schody zewnętrzne dojścia do pomieszczeń apteki. Zabrudzenia osadem na zewnętrznych ścianach ocieplonych styropianem w systemie izolacji termicznej ETICS z tynkiem cienkowarstwowym. Zwody pionowe instalacji odgromowej i oświetlenie zewnętrzne.

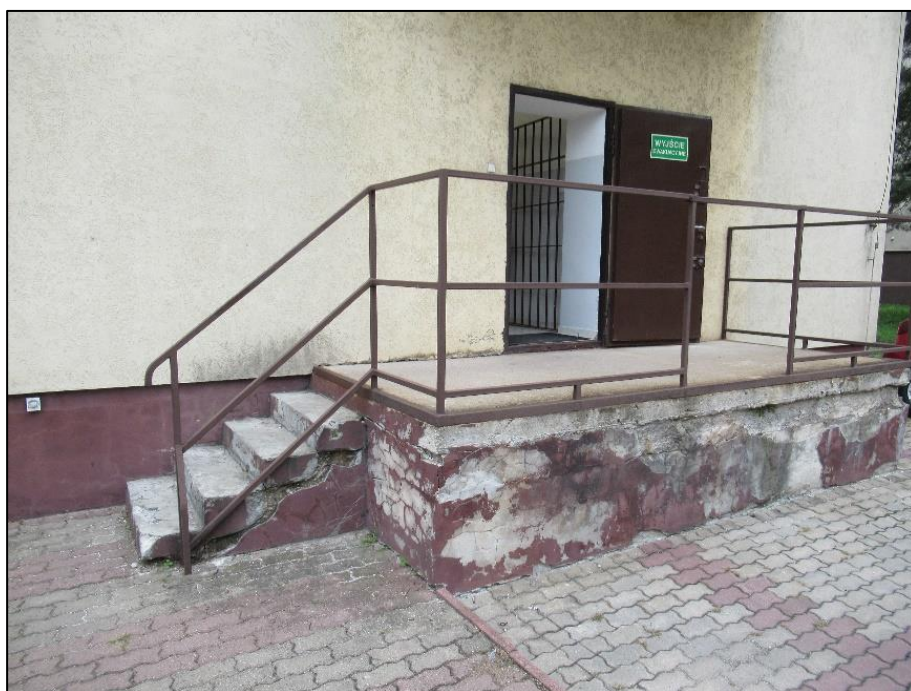
Zdjęcie nr 4. Budynek „B” elewacja południowa. Odpadnięty tynk na rampie i schodach zewnętrznych dojścia do pomieszczeń apteki. Zabrudzenia osadem na zewnętrznych ścianach ocieplonych styropianem w systemie izolacji termicznej ETICS z tynkiem cienkowarstwowym.

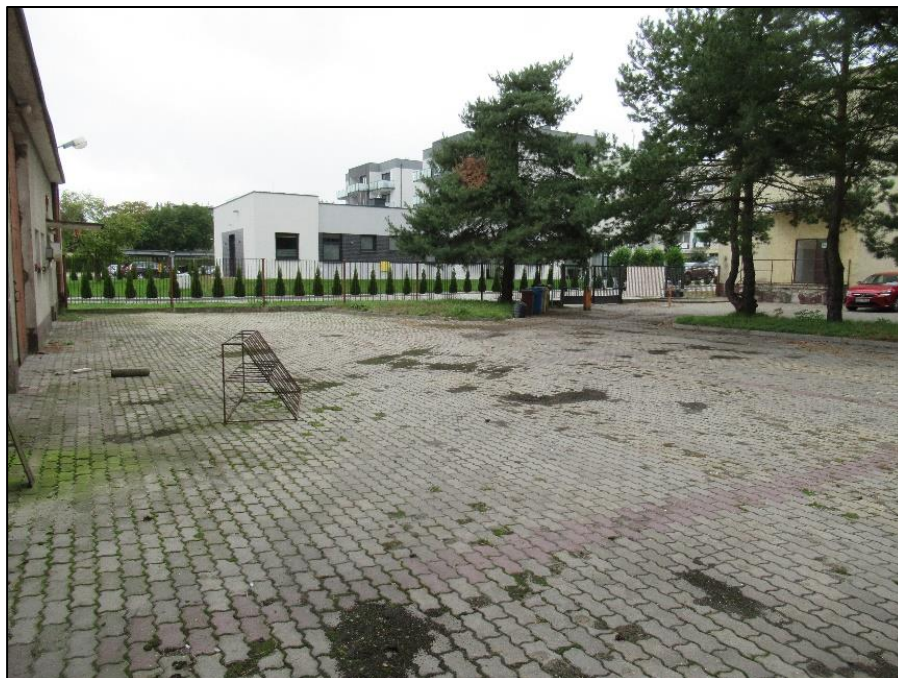
Zdjęcie nr 6. Wewnętrzny dziedziniec. Fasada budynku jednokondygnacyjnego „C”. Tereny zielone porośnięte trawą, z nasadzeniami wysokimi drzewami. Nadziemny hydrant DN 100. Lokalnie zapadnięta kostka przy hydrancie.

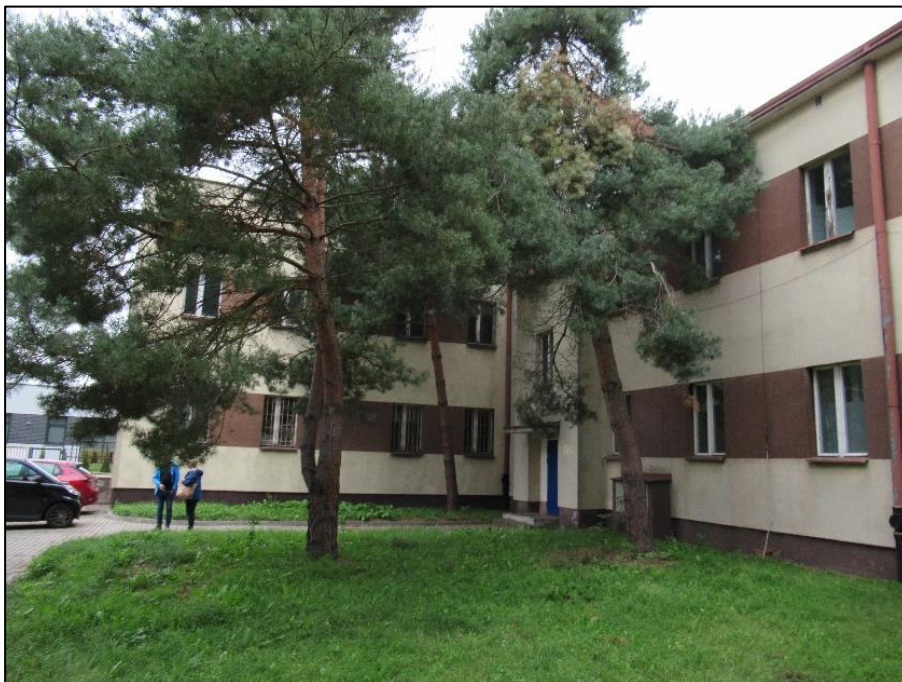
Zdjęcie nr 8. Elewacja południowa. Zespołowa zabudowa budynków „A” i „B”. Pochylnia dojścia do pomieszczenia kablowni w budynku „A”. Nieocieplona strefa cokołowa z malaturą. Tereny zielone porośnięte trawą z nasadzeniami wysokimi drzewami.

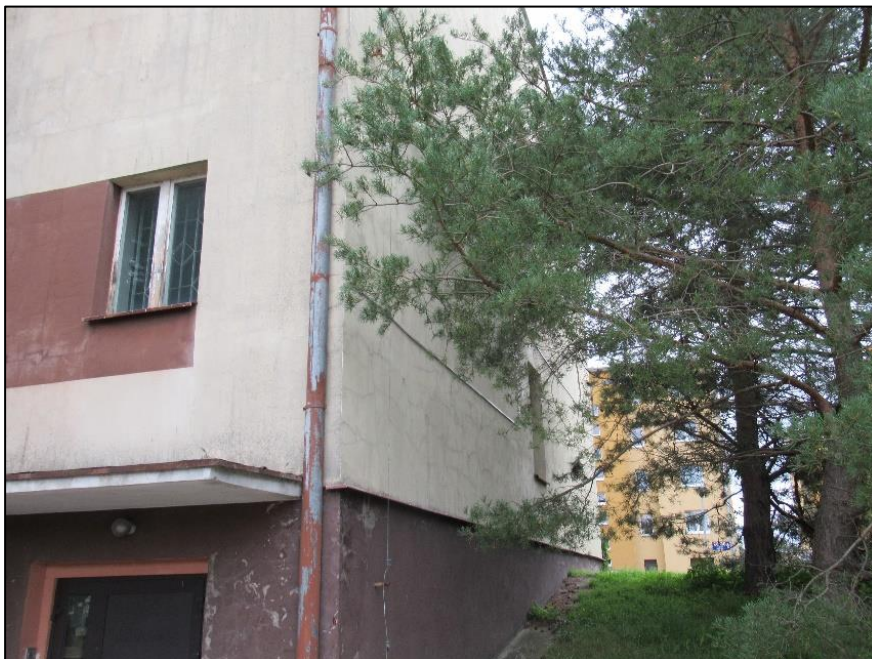
Zdjęcie nr 9. Elewacja południowa budynku „A”. Nasyp ziemny porośnięty trawą z nasadzeniami wysokimi drzewami, nad poziomą czerpnią powietrza z wyjściem awaryjnym z pomieszczeń piwnicznych schronu. Nieocieplona strefa cokołowa z malaturą.

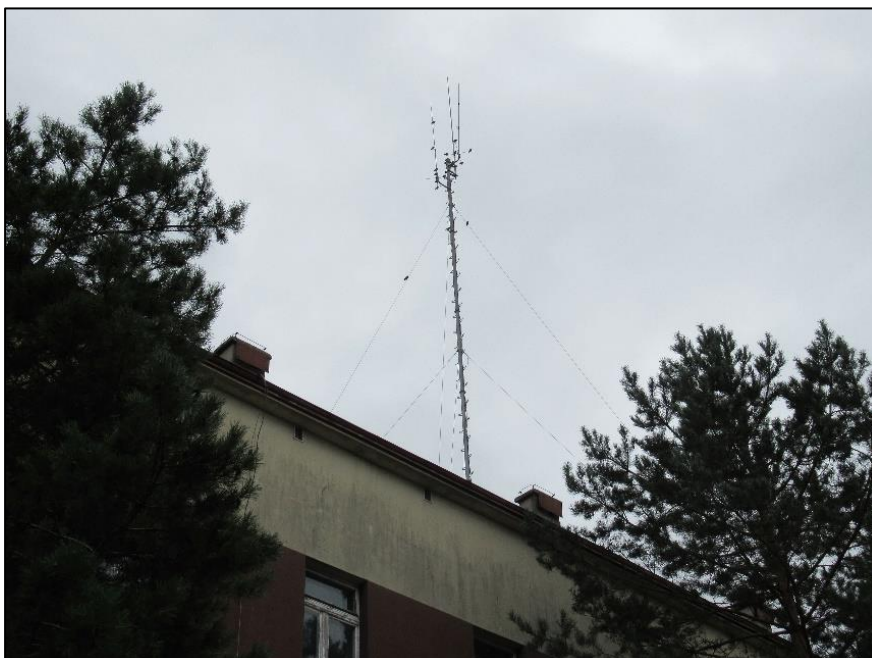
Wspornikowy maszt z antenami kierunkowymi na dachu umożliwiał łączność radiową w przypadku awarii lub uszkodzenia sieci telekomunikacyjnej.

Zdjęcie nr 10. Wspornikowy maszt antenowy z odciągami na dachu budynku „A”. Zabrudzenia osadem na zewnętrznych ścianach ocieplonych styropianem w systemie izolacji termicznej ETICS z tynkiem cienkowarstwowym.

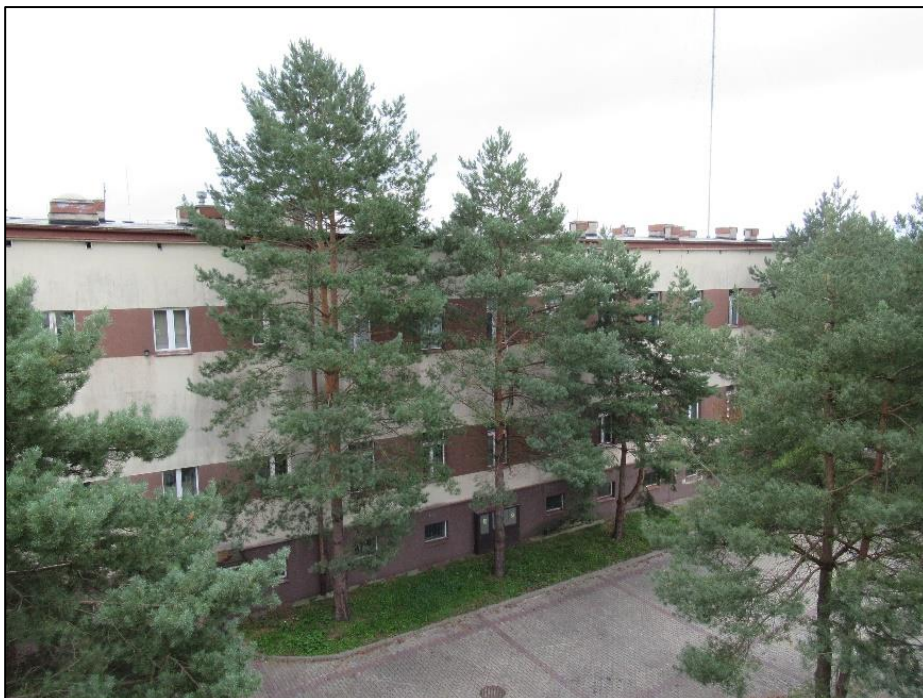
Zdjęcie nr 12. Budynek „A” elewacja zachodnia. Odpadnięte płytki na zewnętrznych schodach dojścia do budynku „A” i lokalnie zapadnięta kostka przed wejściem.

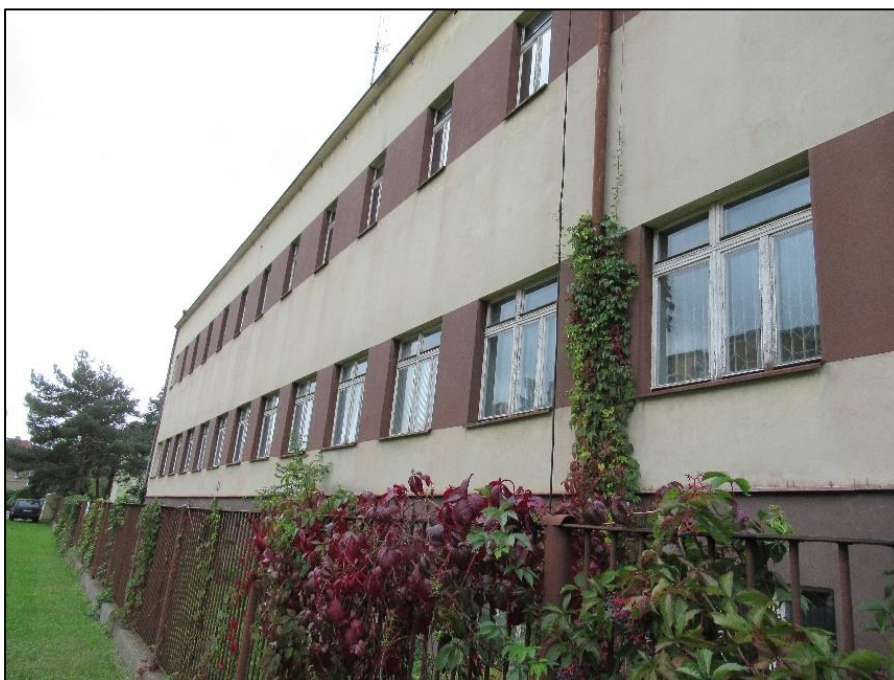
Zdjęcie nr 14. Fasada wschodnia budynku „A”. Zewnętrzne ściany ocieplone styropianem w systemie izolacji termicznej ETICS z tynkiem cienkowarstwowym. Nieocieplona strefa cokołowa z malaturą. Ogrodzenie zewnętrzne porośnięte bluszczem i tereny zielone.

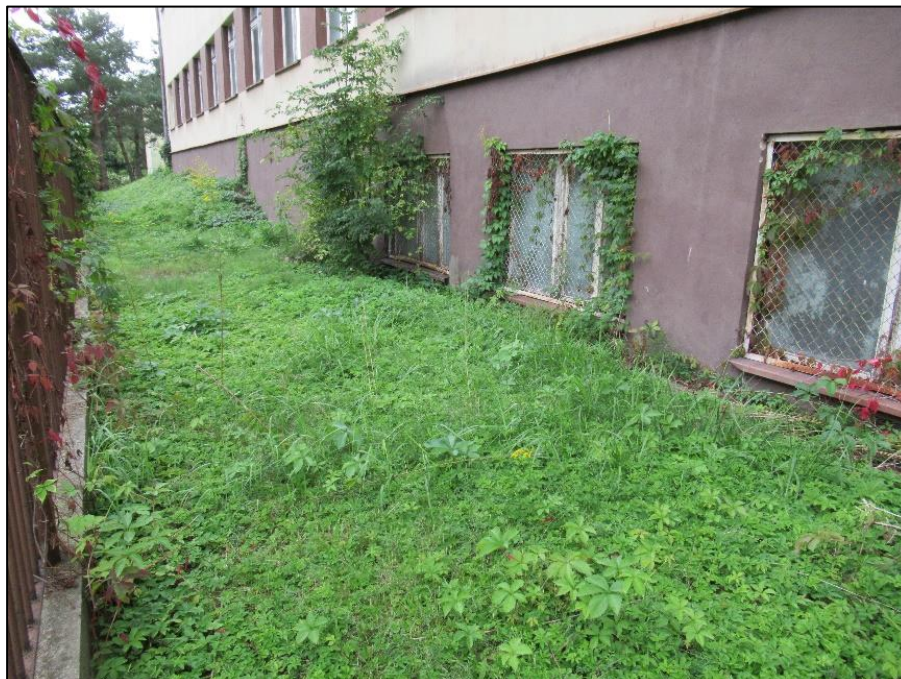
Zdjęcie nr 15. Fasada wschodnia budynku „A”. Nieocieplona strefa cokołowa z malaturą. Nasyp ziemny ściany poprzecznej z pomieszczeniami schronowymi. Teren zielony porośnięty trawą, z nasadzeniami niskim krzewami samosiejkami i bluszczem.

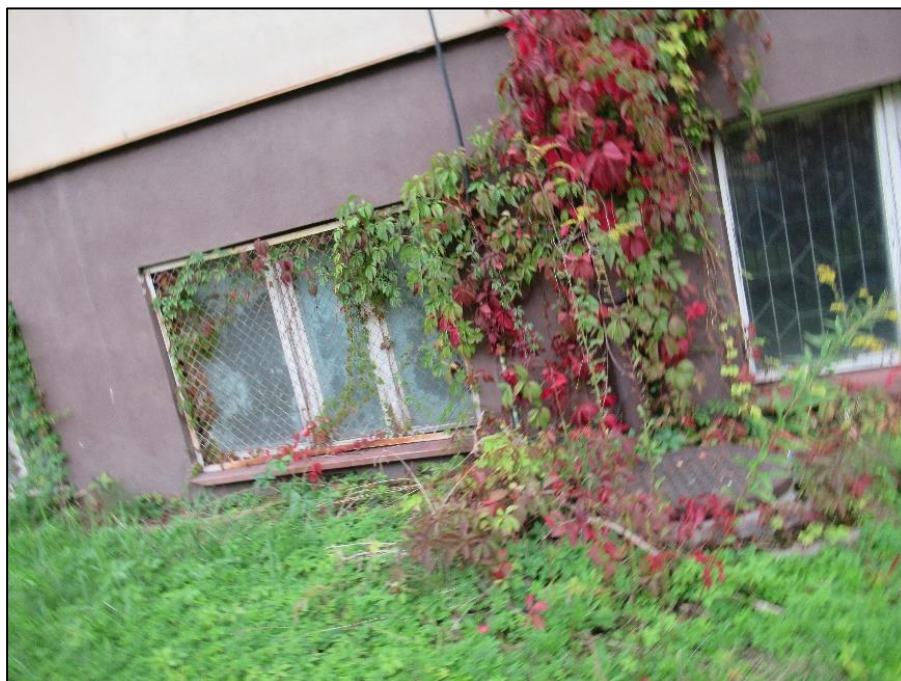
Zdjęcie nr 16. Fasada wschodnia budynku „A”. Nieocieplona strefa cokołowa z malaturą. Nasyp ziemny porośnięty trawą z nasadzeniami bluszczem ściany poprzecznej od strony pomieszczeń schronowych. Przy oknach piwnicznych studzienka kanalizacji sanitarnej.

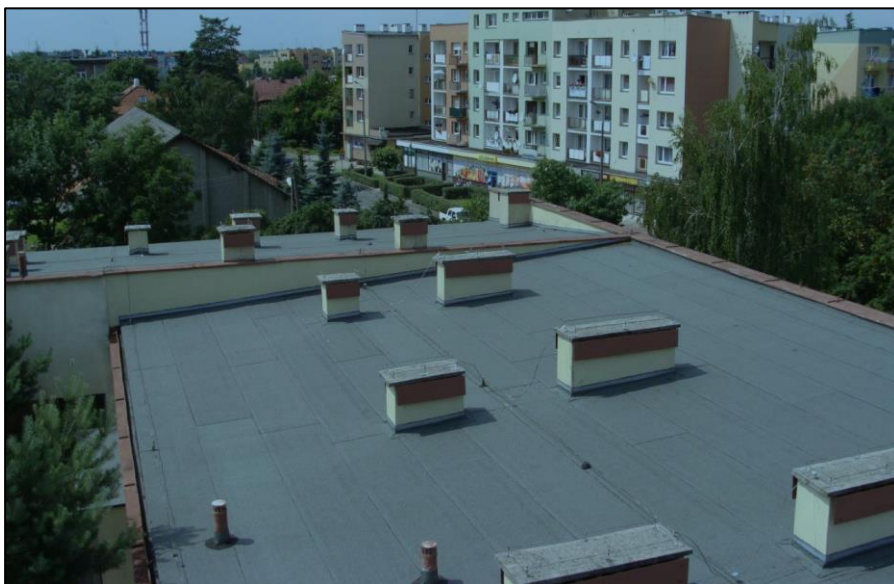
Pokrycie papowe na dachu „A” jest tradycyjne, klejone do podłoża lepikami, na dachu „B” z pap zgrzewalnych. Nie są widoczne obróbki dylatacji konstrukcyjnych w miejscach przylegania ścian budynków i na dachu budynku „A”. Pokrycia papowe nie wykazują powierzchniowych uszkodzeń, nie występują miejsca sfalowane i pozbawione bitumu. Przewidywany okres użytkowania przekrycia z pap asfaltowych na dachu „A” wskazuje, że trwałość układów pokrywowych jest przekroczona i kwalifikują się do wymiany. Przed murami kominowymi od strony kalenicy nie ma nachylenia (kozubka) przeciwnego do spadku połaci dachowej. Na papie ułożone są przewody elektryczne zasilające wentylatory wyciągowe.

Obróbki blacharskie i wsporniki oraz zwody poziome instalacji odgromowej są powierzchniowo skorodowane. Czapki na kominach są uszkodzone, powierzchniowo spękane, nie posiadają ławnika. Na czapkach betonowych osadzone są nasady wentylacji grawitacyjnej i mechanicznej, które są powierzchniowo skorodowane. Na tynkach kominów występuje powierzchniowa siatka zarosów skurczowych. Wyloty boczne z kominów wentylacyjnych są osłonięte i utrudniają wentylację z pomieszczeń.

Zdjęcie nr 17. Stropodach budynku „B”. Dachy jednospadowe z odwodnieniem zewnętrznym pokryte papą zgrzewalną i obróbkami blacharskimi oraz powłoką malarską. Siatka zawodów poziomych na dachu. Wyloty boczne kominów są osłonięte i utrudniają wentylację z pomieszczeń. Brak kozubków przy kominkach.

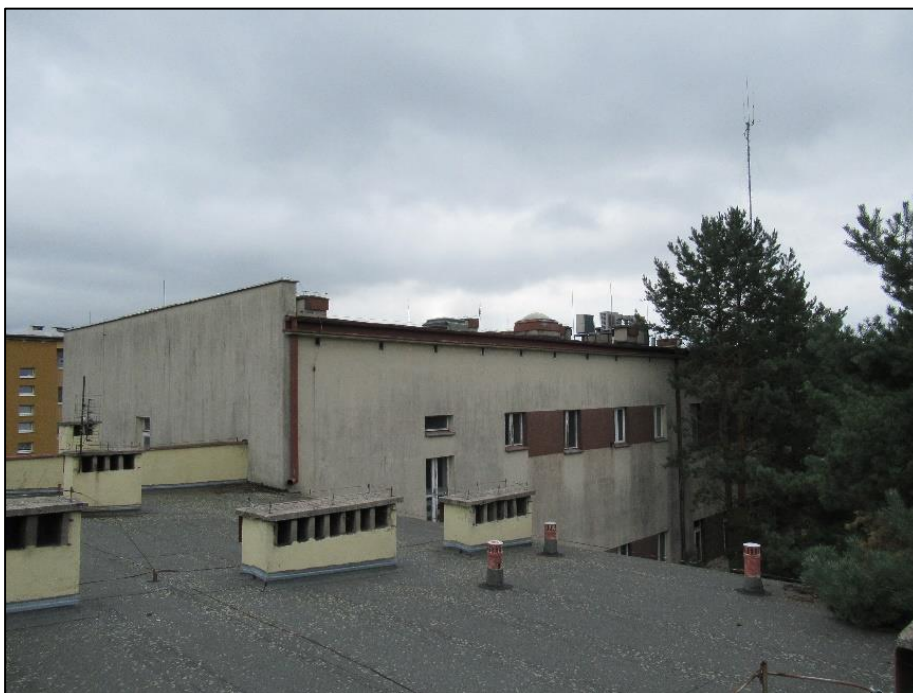
Zdjęcie nr 18. Stropodach budynku „B” w miejscu przylegania do ściany wzdłużnej budynku „A”. Woda opadowa z dachu „A” jest odprowadzana na dach niższego budynku bez dodatkowego zabezpieczenia. Skorodowane wsporniki i zwody poziome na dachu papowym i czapkach kominowych. Wyloty pionów odpowietrzające kanalizację zakończone są na poziome wyloty bocznych z kominów.

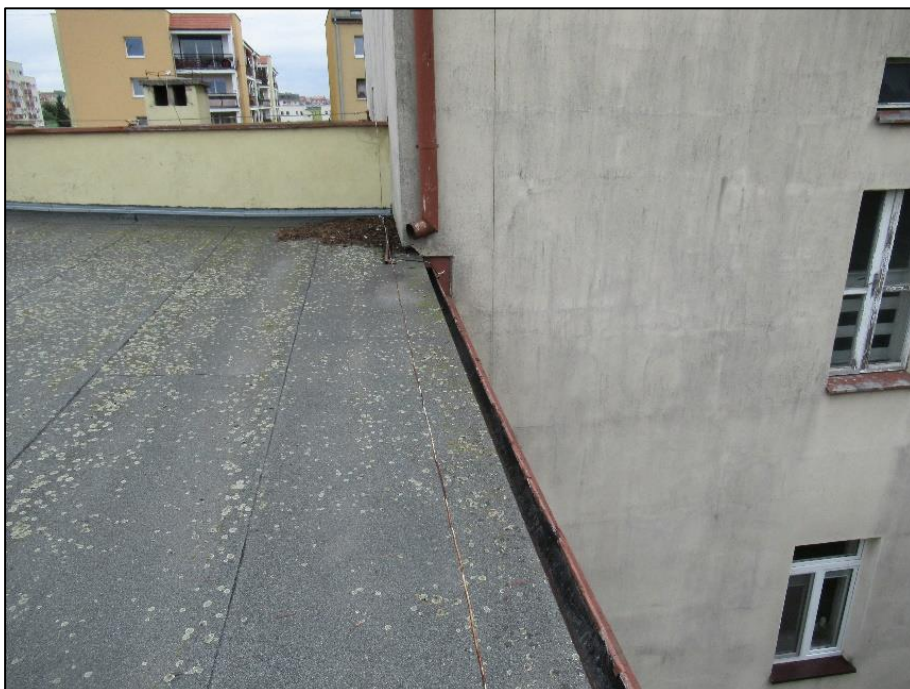
Zdjęcie nr 19. Stropodach budynku „B” w miejscu przylegania do ściany wzdłużnej budynku „A”. Woda opadowa z dachu „A” jest odprowadzana na dach niższego budynku bez dodatkowego zabezpieczenia. Zanieczyszczenia zagniwających liści przy ogniomurze i porosty mchem na papie. Obróbki blacharskie odprowadzenia wody z dachu pokryte powłoką malarską.

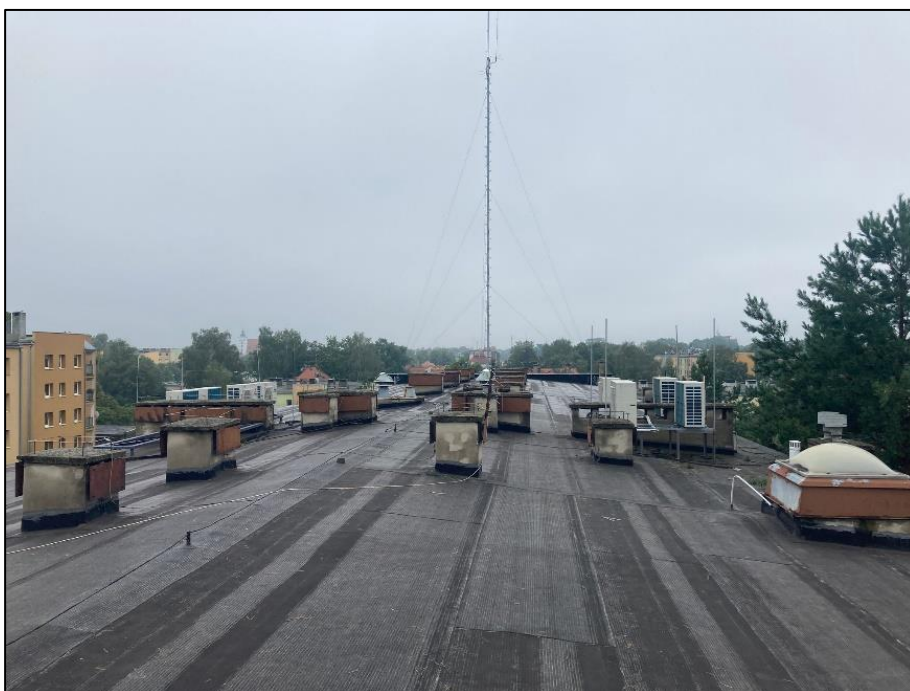
Zdjęcie nr 20. Stropodach budynku „A”. Dach dwuspadowy z odwodnieniem zewnętrznym pokryte papą. Na dachu występuje: wspornikowy maszt antenowy z odcciągami, kominy, konstrukcje stalowe pod centrale wentylacyjne i przeciwpożarowa kłapa oddymiająca. Przewody elektryczne ułożone są na papie.

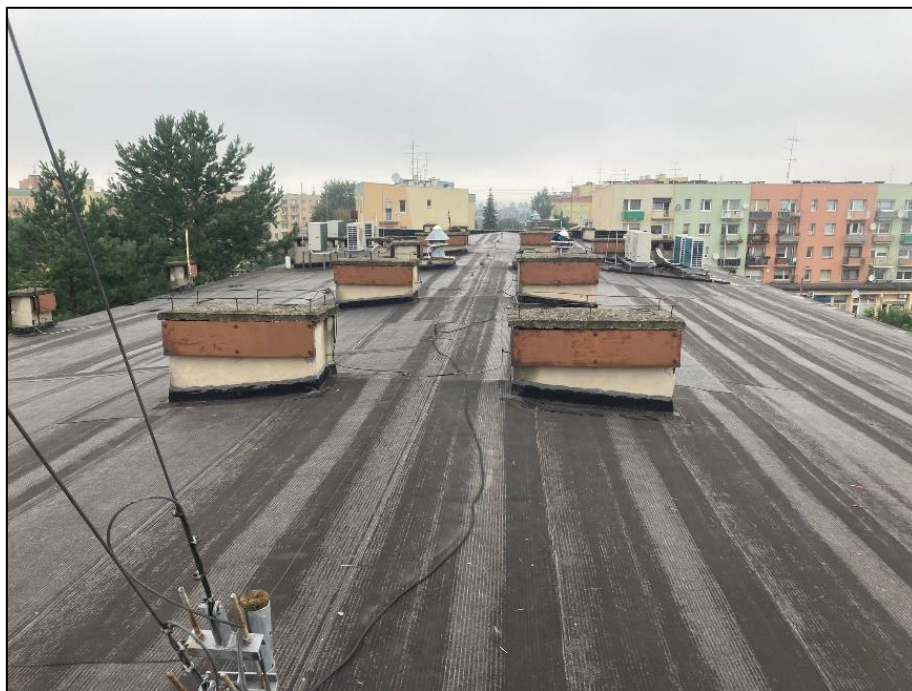
Zdjęcie nr 21. Stropodach budynku „A”. Wyloty boczne kominów są osłonięte i utrudniają wentylację z pomieszczeń. Podstawa uchwyty odciągu maszt wspornikowego osadzona na prefabrykowanych płytach korytkowych. Przewody elektryczne ułożone są na papie i skorodowane zwody poziome instalacji odgromowej.

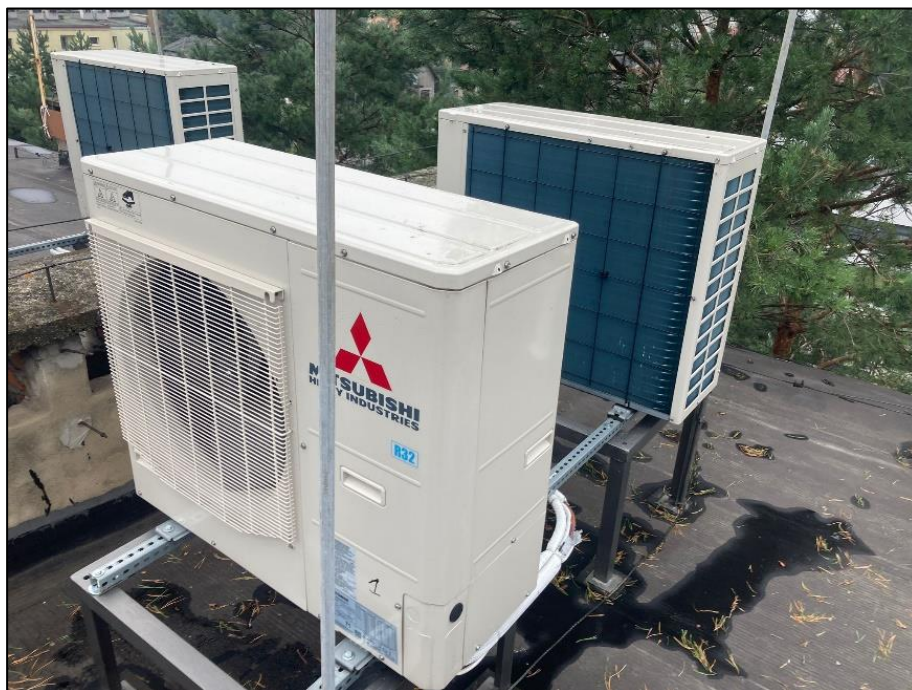
Zdjęcie nr 22. Stropodach budynku „A”. Konstrukcje stalowe pod centrale wentylacyjne i pionowe iglice instalacji odgromowej. Lokalne osady na dachu.

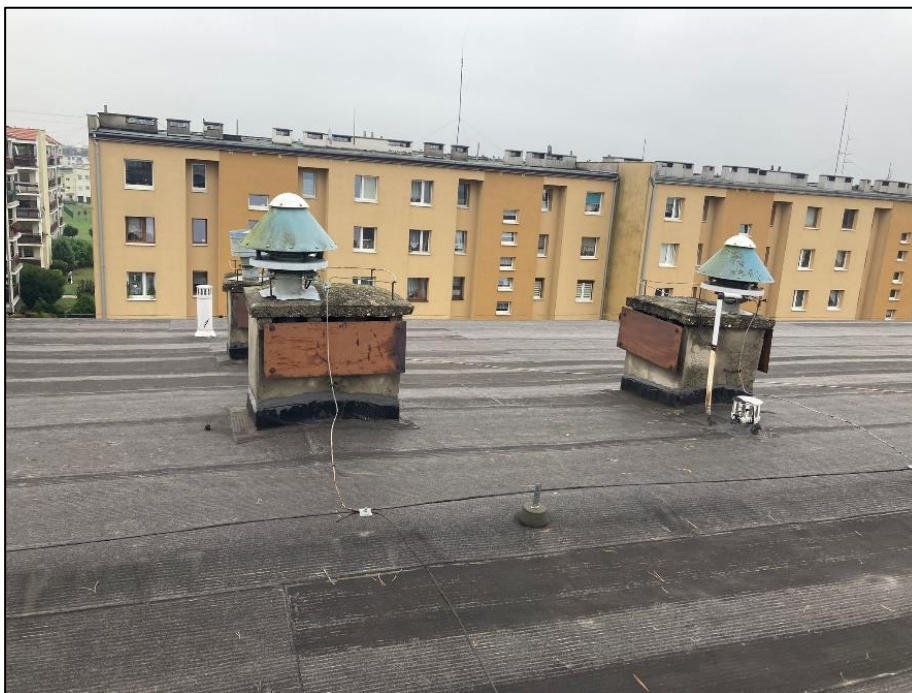
Zdjęcie nr 23. Stropodach budynku „A”. Wyloty boczne kominów są osłonięte i utrudniają wentylację z pomieszczeń. Nasady wentylacji grawitacyjnej i mechanicznej montowane na czapkach kominów. Przewody elektryczne ułożone są na papie i skorodowane zwody poziome instalacji odgromowej.

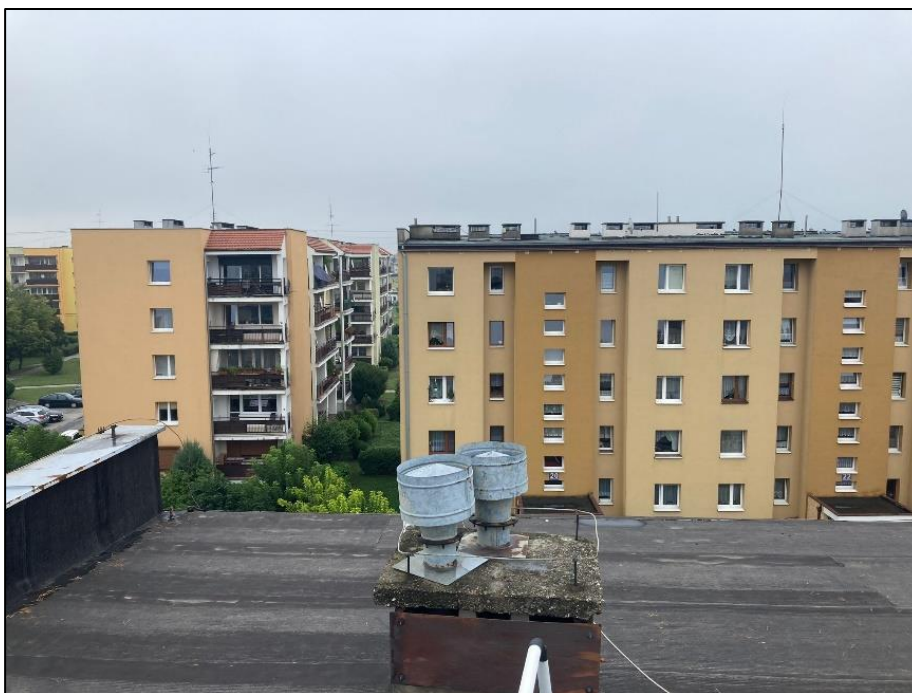
Zdjęcie nr 24. Stropodach budynku „A”. Wyloty boczne kominów są osłonięte i utrudniają wentylację z pomieszczeń. Nasady wentylacji grawitacyjnej montowane na czapkach kominów. Powierzchniowo skorodowane obróbki blacharskie, podstawy nasad wentylacji grawitacyjnej i wsporniki instalacji odgromowej. W otoczeniu zabudowa mieszkaniowa wielorodzinna.
