Utworzenie Centrum opiekuńczo – mieszkalnego
w Kaczkowie

Projekt koncepcyjny

UTWORZENIE CENTRUM OPIEKUŃCZO – MIESZKALNEGO W KACZKOWIE

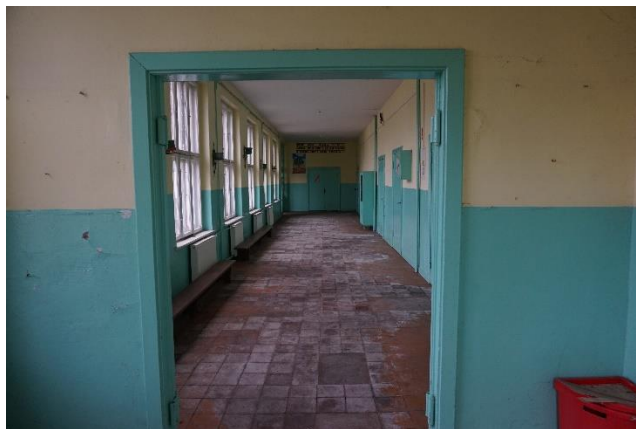
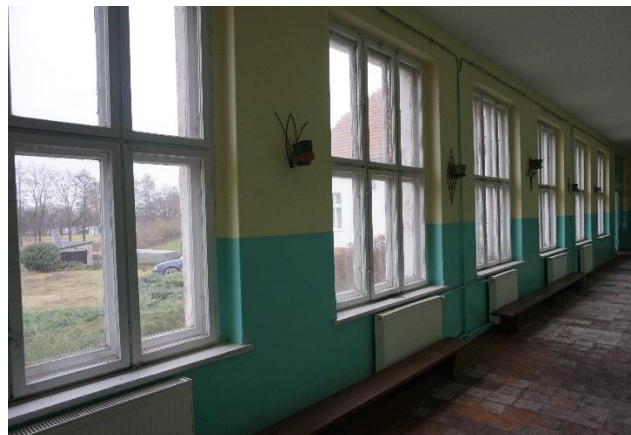
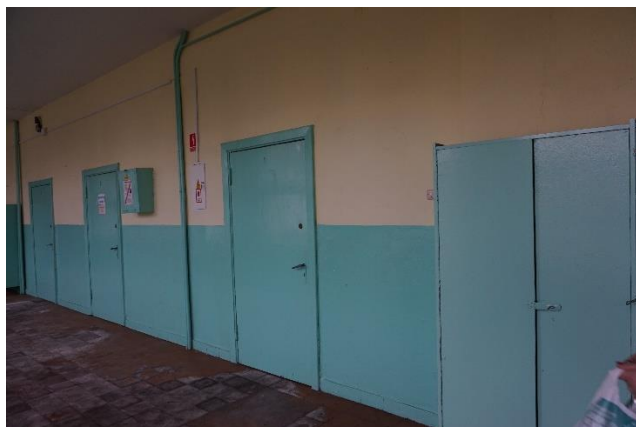
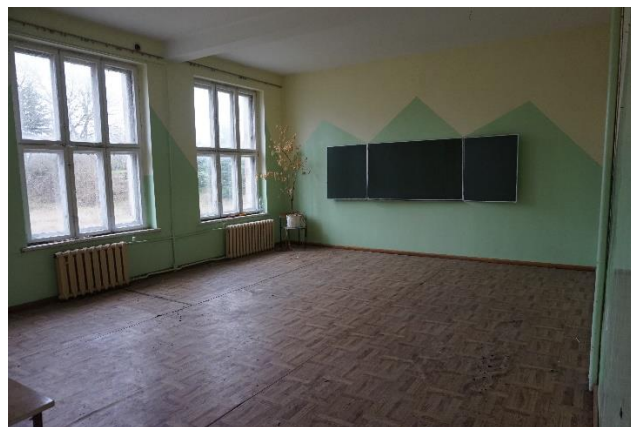
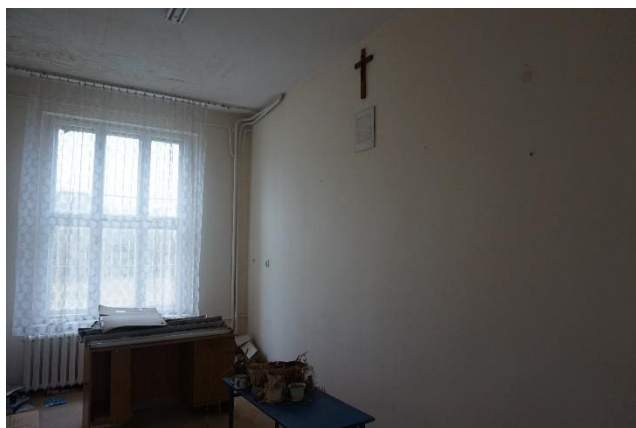
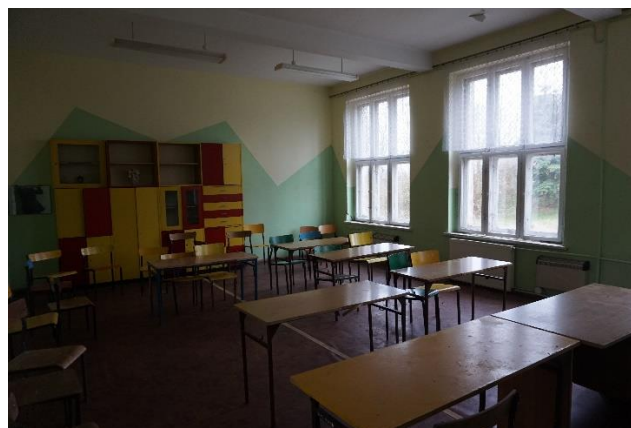
Przyziemie

ZDJĘCIA-STAN OBECNY
