KARTA REJESTRACYJNA OSUWISKA

1 8 - 1 3 - 0 5 2 - 0 5 1 9 9 2

1. Miejscowość: Bachów	2. Gmina: Krzywca gm. wiejska	3. Powiat: przemyski	4. Województwo: podkarpackie
5. Mapa topograficzna: M-34-81-D-b-4	6. Arkusz SMGP 1:50 000: M-34-81-D Bircza (1025)	7. Współrzędne geograficzne: 22° 29' 32.0454" E	49° 47' 18.3007" N
8. Kraina geograficzna: Obniżenie Dubieckie	9. Jednostka tektoniczna: Jednostka skolska	10. Zlewnia: Sanu	
11. Inne dane lokalizacyjne: Ok. 640 m na S od szkoły w Bachowie.

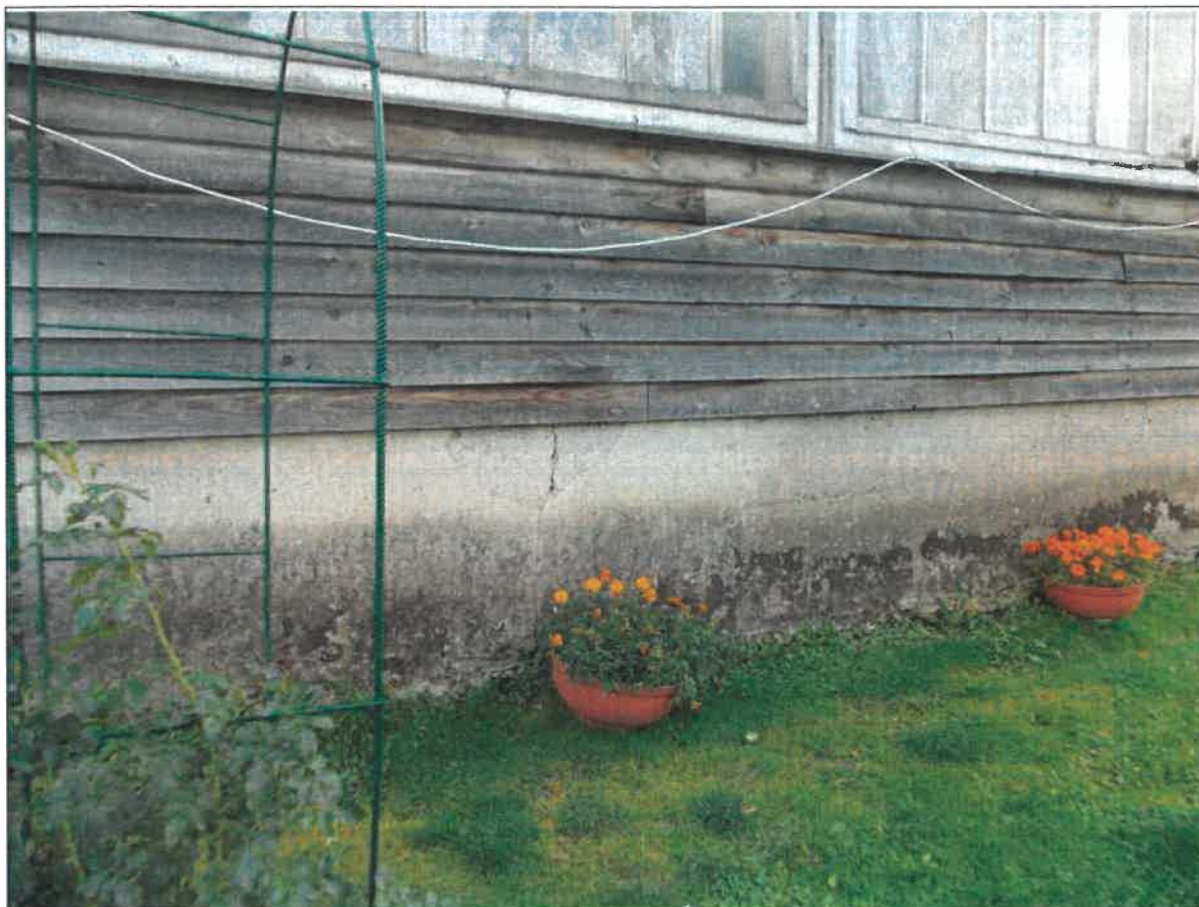
1. Uprawy: Nie stwierdzono	6. Uprawy: Nie występują
2. Zabudowa: Spękane 2 budynki mieszkalne i 2 gospodarcze	7. Zabudowa: Budynki
3. Infrastruktura komunikacyjna: Nie stwierdzono	8. Infrastruktura komunikacyjna: Drogi
4. Linie przesyłowe: Nie stwierdzono	9. Linie przesyłowe: Linia energetyczna
5. Inne: Nie stwierdzono	10. Inne: Nie występują
11. Ocena możliwości wystąpienia dalszych ruchów osuwiskowych: Możliwe wznowienie ruchów osuwiskowych po długotrwałych lub katastrofalnych opadach atmosferycznych lub gwałtownym topieniu dużych pokryw śniegowych.

spękana podmurówka w budynku mieszkalnym

Osuwisko w przeważającej części aktywne okresowo. Istnieje duże ryzyko, że przy kolejnych ruchach osuwiskowych budynki mogą ulec zniszczeniu. Doraźnie można zmniejszyć zagrożenie przez wykonanie odwodnienia stoku i odprowadzenie wody poza osuwisko. Obszar osuwiska wraz ze strefą buforową powinien zostać wyłączony z dalszej zabudowy w planach zagospodarowania przestrzennego.

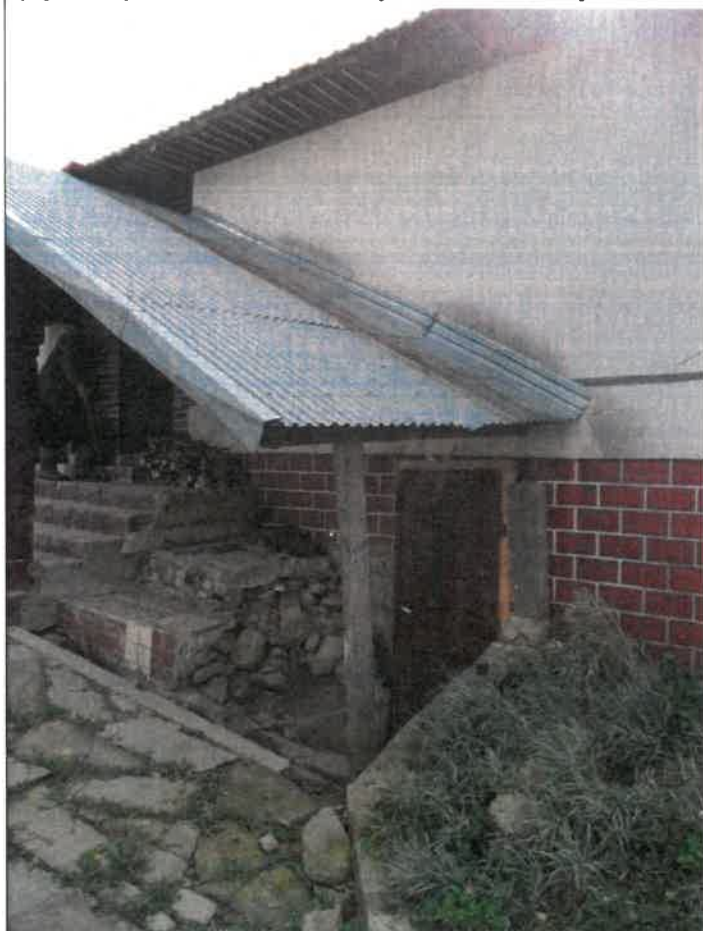
pęknięcia na budynku mieszkalnym

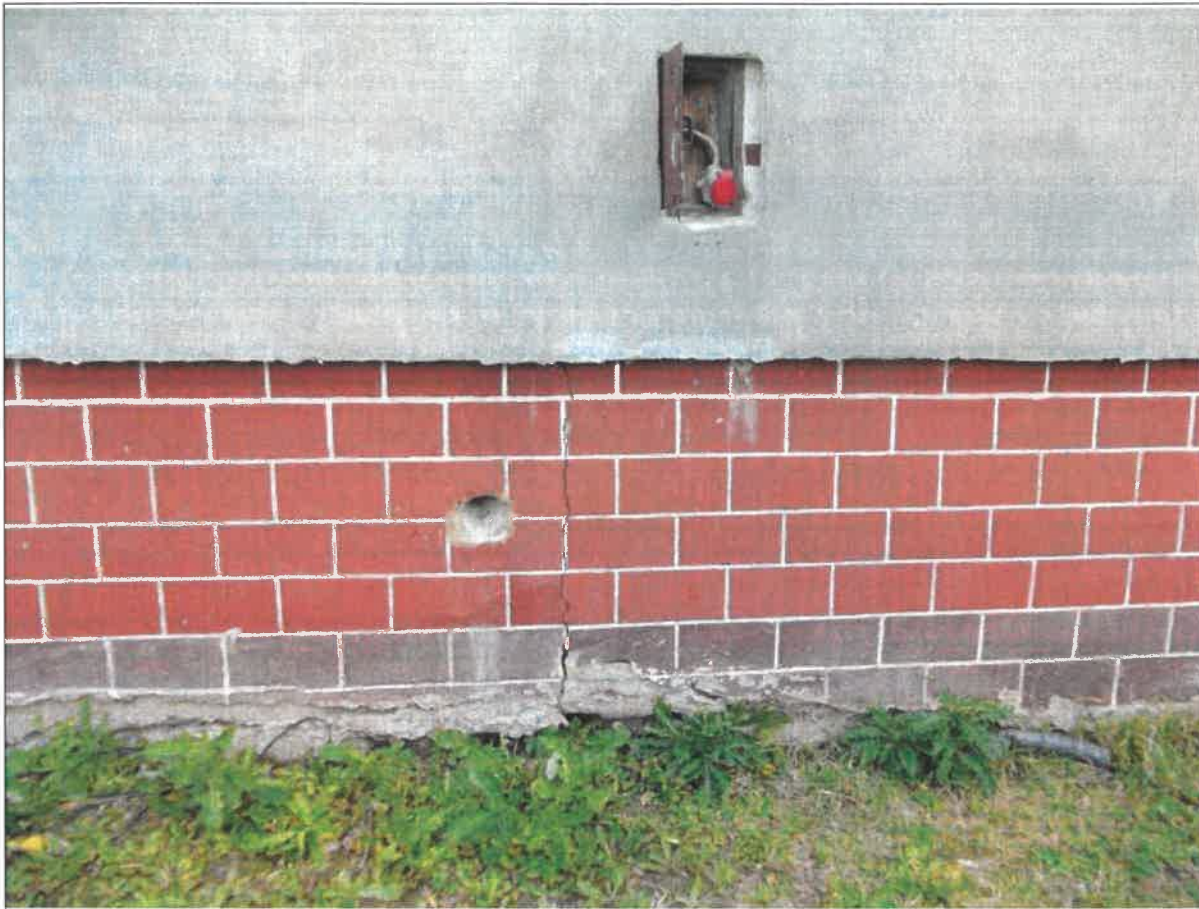
pęknięcia na budynku mieszkalnym

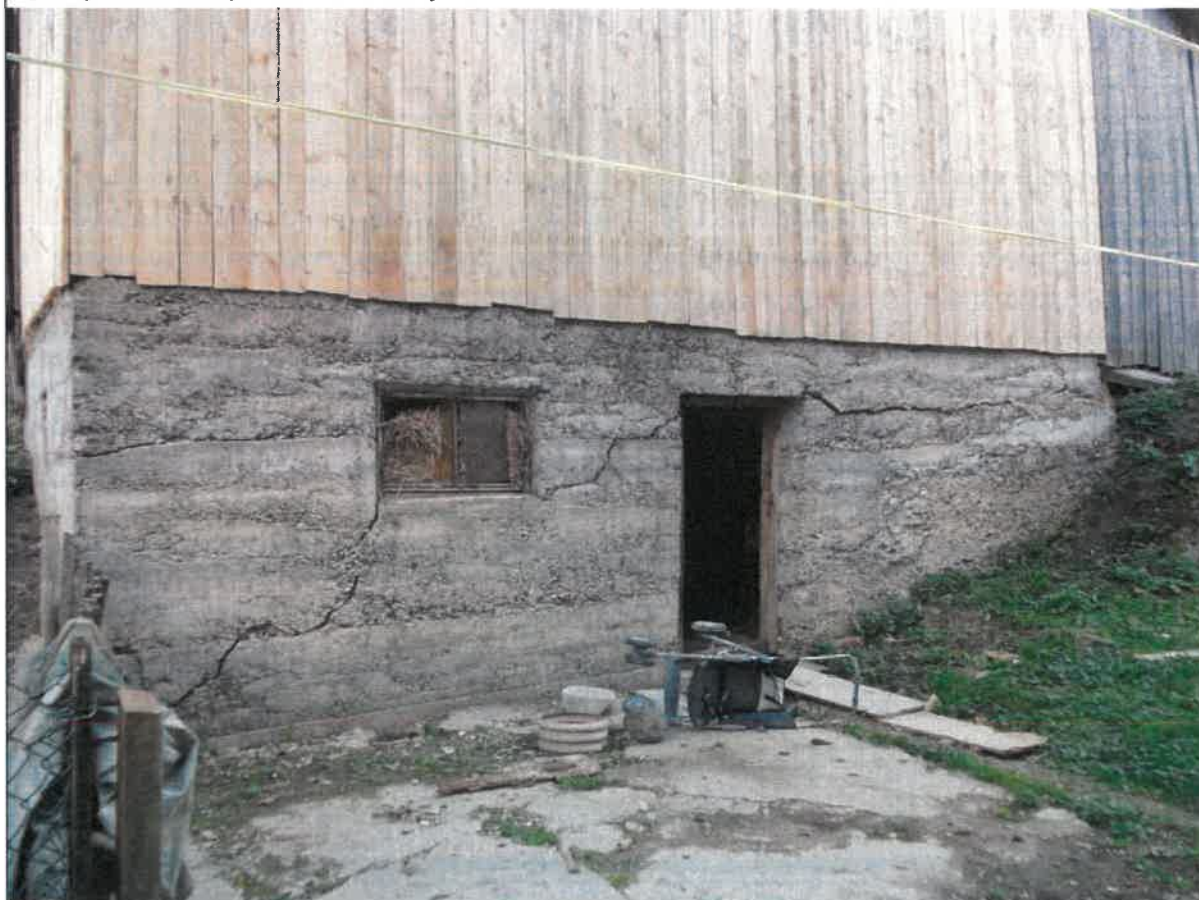
pęknięcia na budynku gospodarczym
