PROGRAM PRAC KONSERWATORSKICH  
I RESTAURATORSKICH WIEŻY ZEGAROWEJ RATUSZA  
W TRZEBIATOWIE

TORUŃ – TRZEBIATÓW 2023

PRACOWNIE  
KONSERWACJI  
ZABYTKÓW

TEMAT: wieża zegarowa usytuowana nad wejściem głównym do ratusza

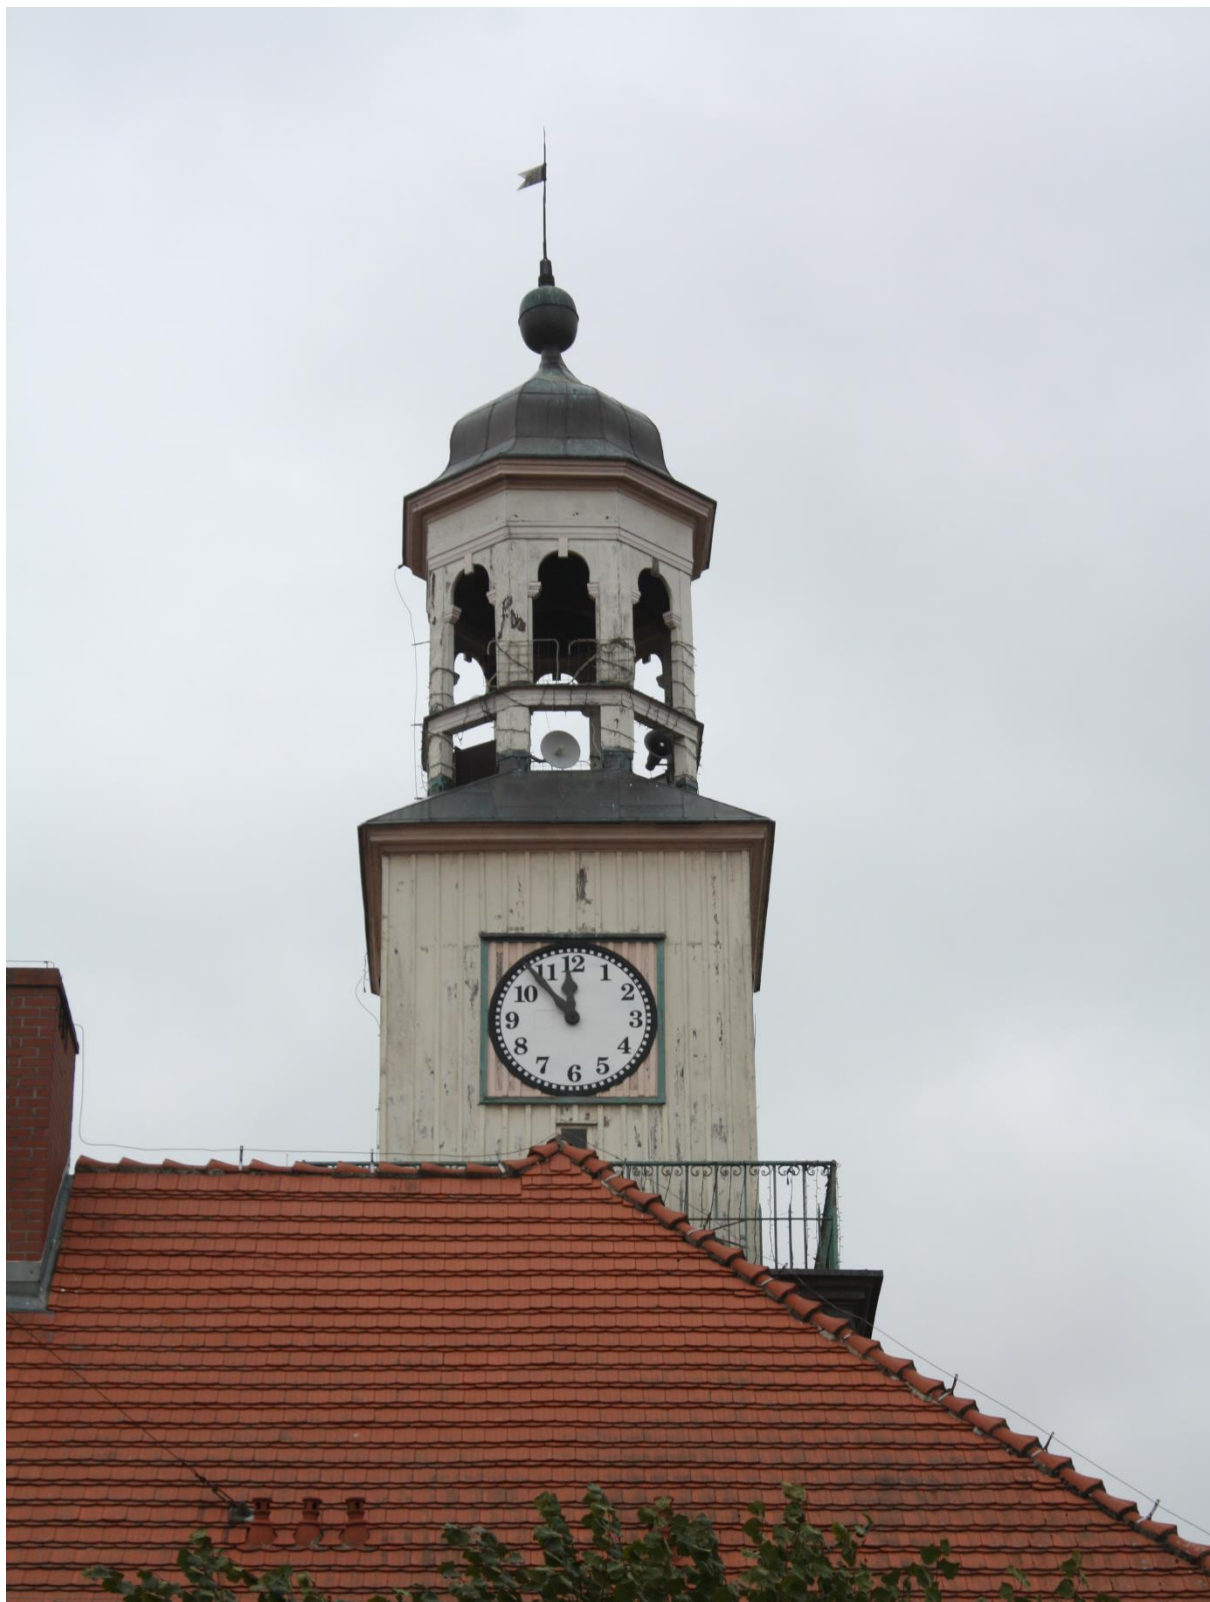
Fot. 30. Trzebiatów, ratusz, wieża zegarowa. Widok na wieżę od strony północnej. Na zdjęciu widoczne zużycie powłok dekoracyjno-ochronnych na wszystkich kondygnacjach wieży.

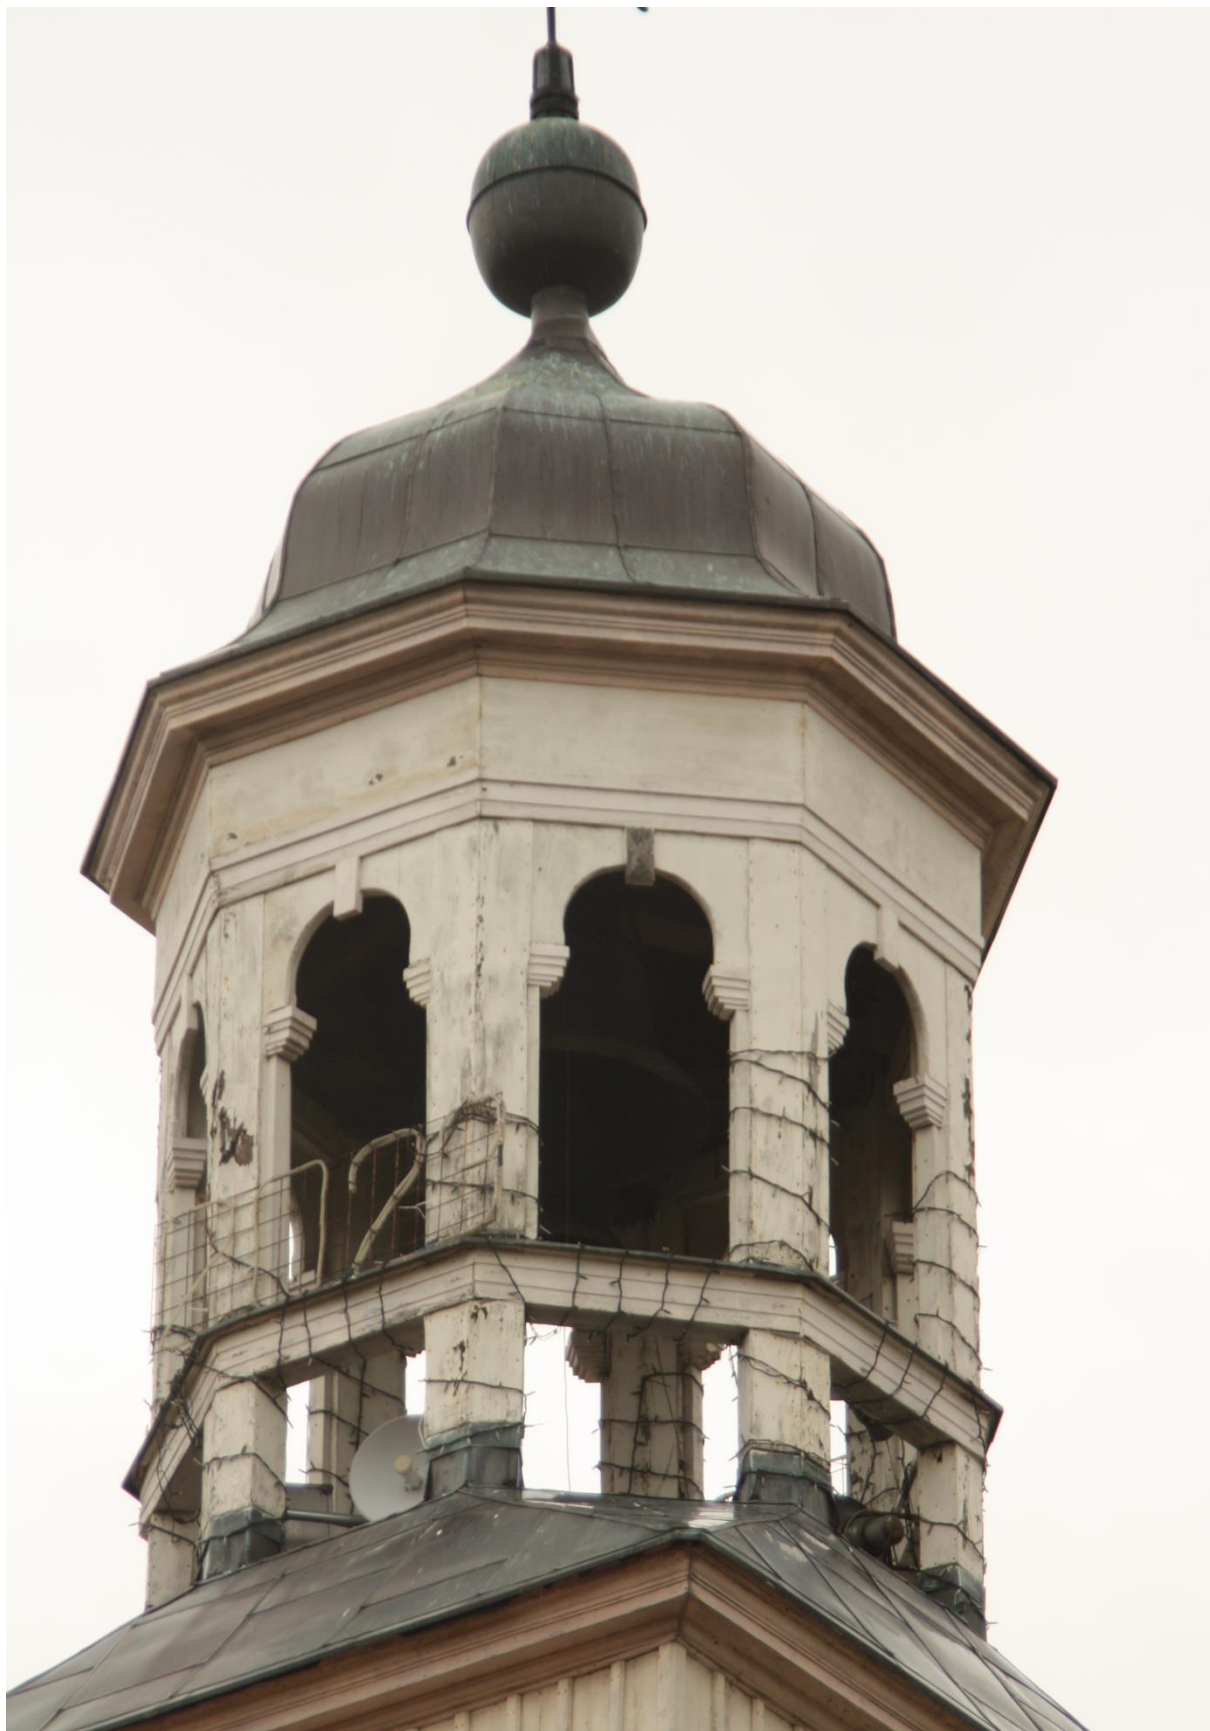
Fot. 31. Trzebiatów, ratusz, wieża zegarowa. Widok na latarnię wieży. Widoczne ubytki w warstwie dekoracyjnej, zaplamienia i złuszczenia spowodowane zawilgoceniem.

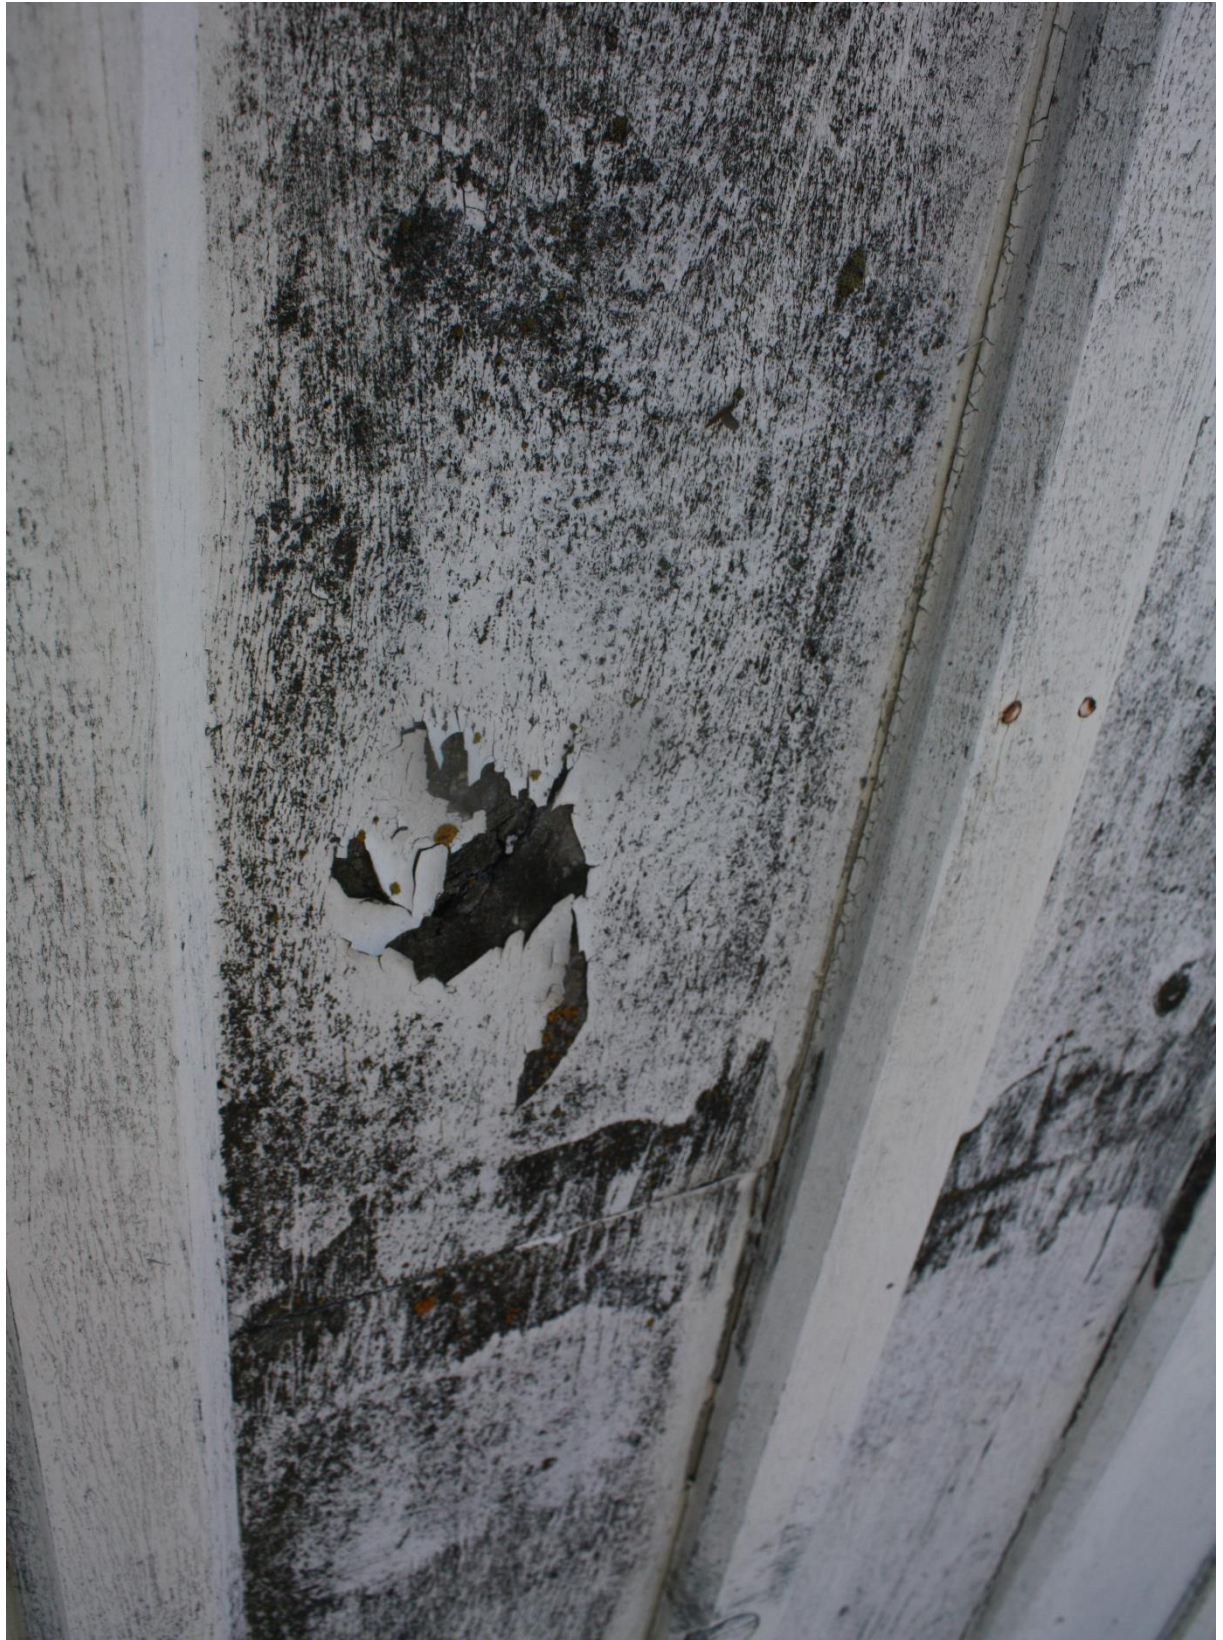
Fot. 32. Trzebiatów, ratusz, wieża zegarowa. Widok na latarnię wieży. Stan zachowania deskowania kondygnacji środkowej. Farba się łuszczy, odsłonięte drewno jest pociemniałe w wyniku działania wilgoci. Powierzchnię elewacji pokrywają nawarstwienia organiczne.

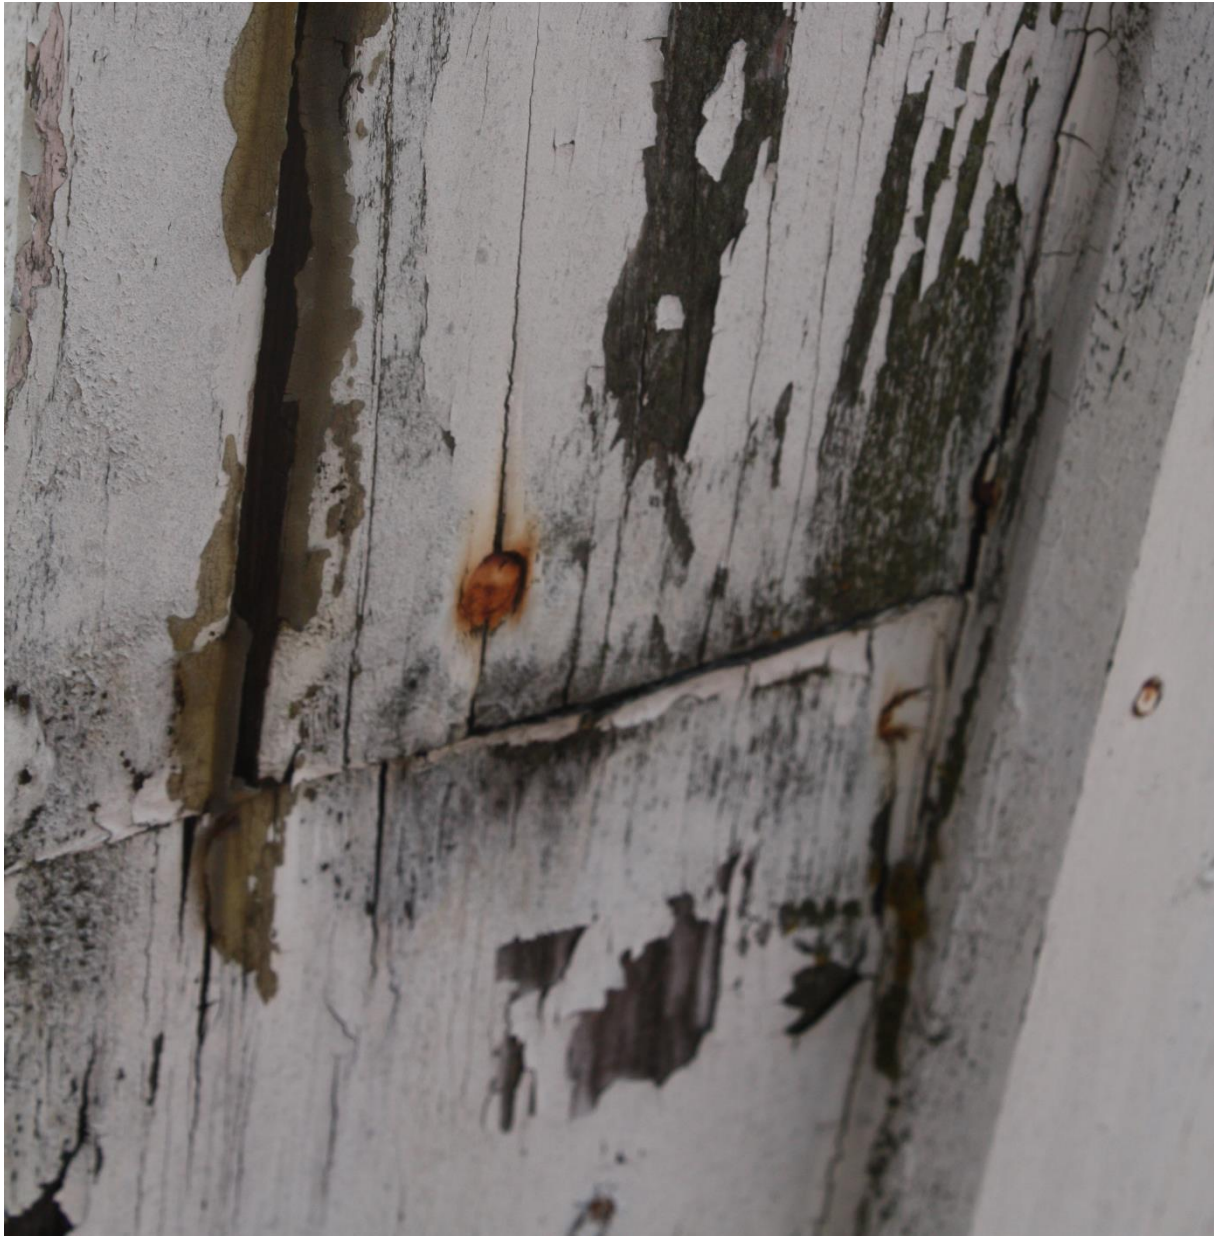
Fot. 33. Trzebiatów, ratusz, wieża zegarowa. Widok na latarnię wieży. Stan zachowania desekondygnacji środkowej. Farba się łuszczy, odsłonięte drewno jest pociemniałe w wyniku działania wilgoci. Powierzchnię elewacji pokrywają nawarstwienia organiczne.

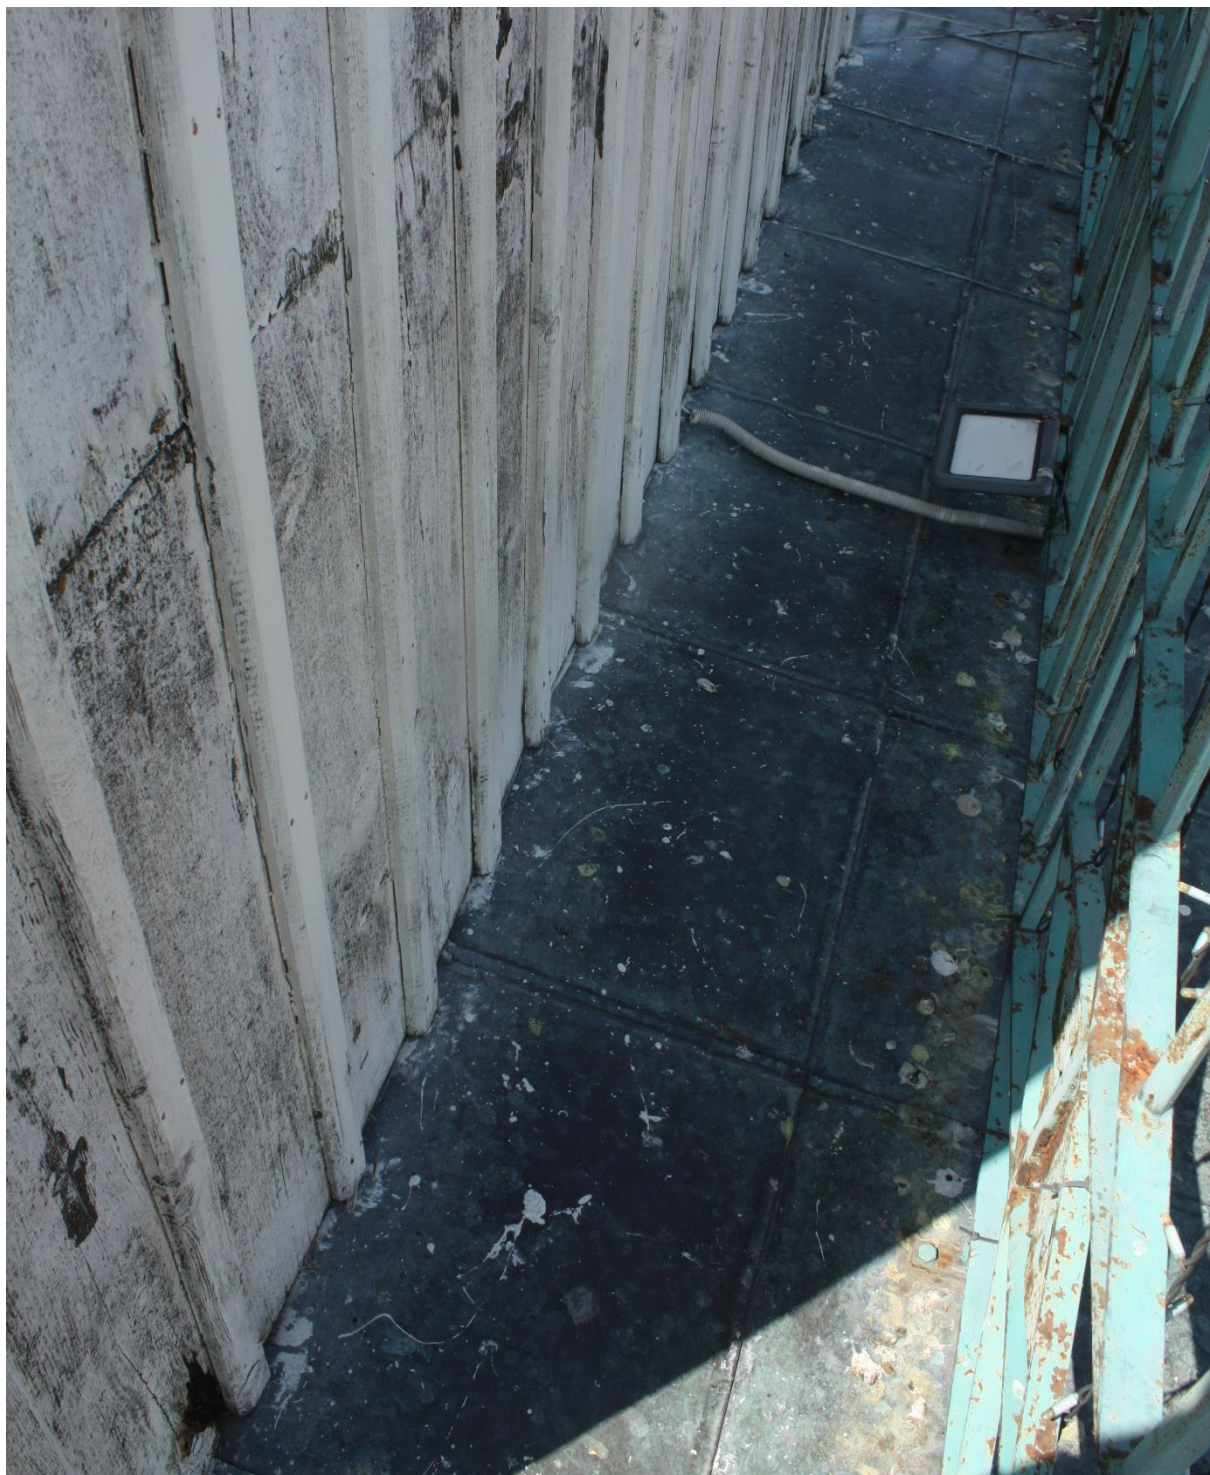
Fot. 34. Trzebiatów, ratusz, wieża zegarowa. Widok na latarnię wieży. Stan zachowania deskowania kondygnacji środkowej. Farba się łuszczy, odsłonięte drewno jest pociemniałe w wyniku działania wilgoci. Powierzchnię elewacji pokrywają nawarstwienia organiczne. Na zdjęciu widoczne nieprawidłowe wykończenie deskowania. Sięga ono do samego podestu. W okresie jesiennym i zimowym czoła desek mają stały kontakt z wilgocią.

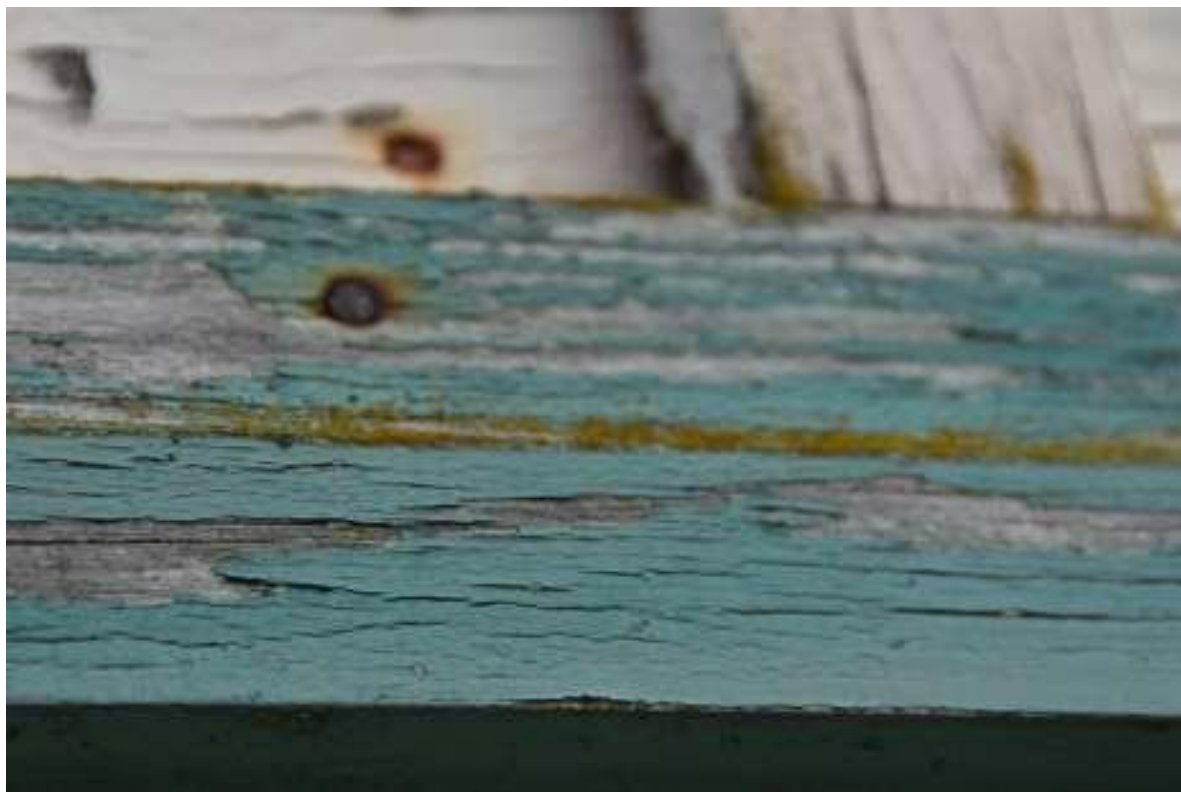
Fot. 35. Trzebiatów, ratusz, wieża zegarowa. Wysunięte elementy deskowania elewacji pokrywają nawarstwienia organiczne, glony i porosty.

W następnym etapie zaleca się wykonanie prac dezynfekujących i odgrzybienionych, zarówno zewnętrznych jak i wewnętrznych partii struktury – usunięcie glonów i porostów z powierzchni ścian wieży. Ich obecność przyczynia się do powstawania zaplamień, utrzymywania się zawilgocenia, a także stopniowej destrukcji konstrukcji drewnianej, spowodowanej działaniem wytwarzanych przez mikroorganizmy kwasów.

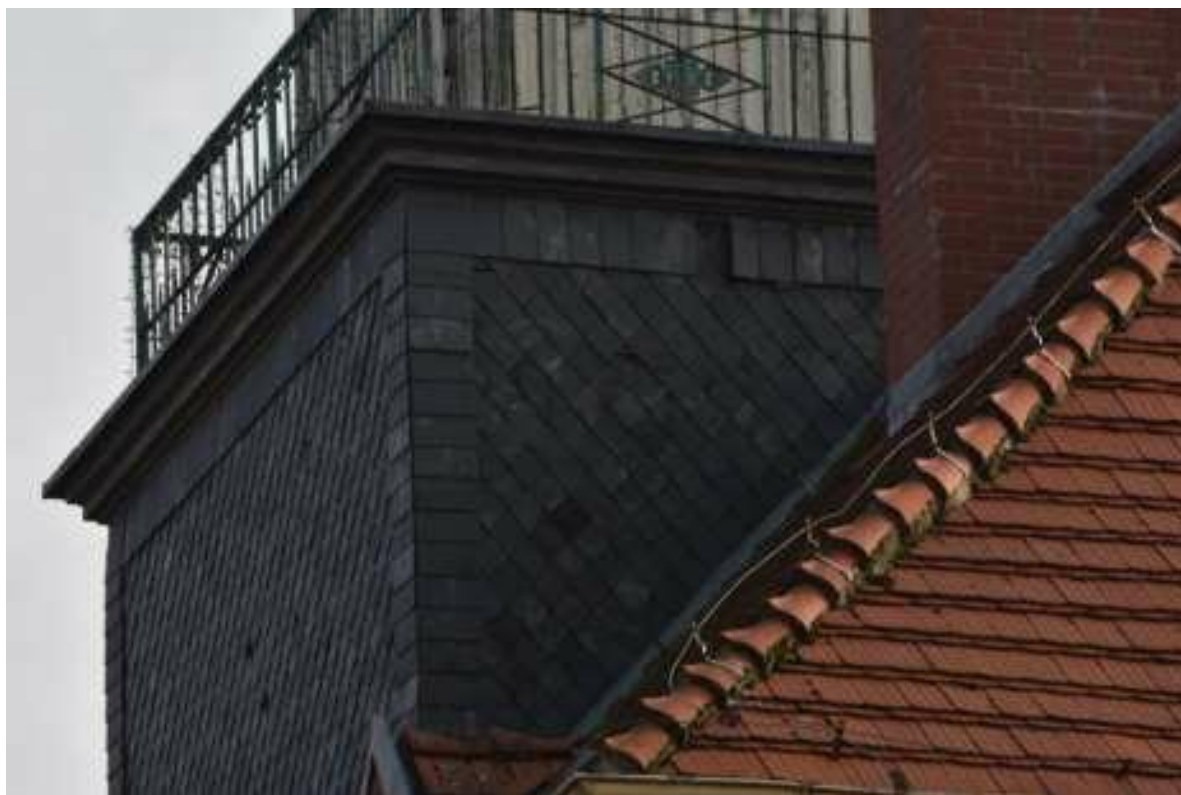
Fot. 36. Trzebiatów, ratusz, wieża zegarowa. Kondygnacja najniższa, kryta łupkiem posiada liczne uszkodzenia i ubytki pokrycia.

W pierwszej kolejności, należy wyselekcjonować i zdemontować partie pokrycia wymagające wymiany, bądź naprawy oraz te uniemożliwiające dostęp do uszkodzonych partii konstrukcji. Zdemontowany materiał – łupek oraz szalowanie środkowej kondygnacji wieży należy posortować wg. przydatności do dalszej eksploatacji.

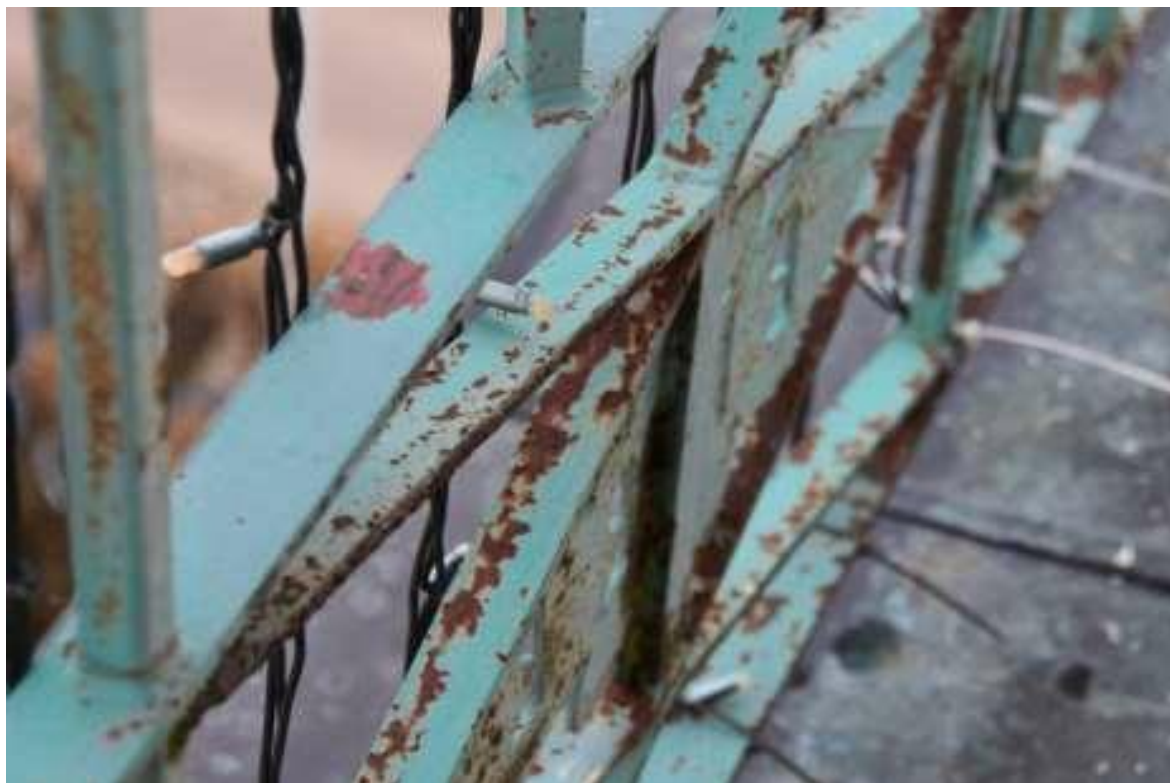
Fot. 37. Trzebiatów, ratusz, wieża zegarowa. Balustrada tarasu jest skorodowana, warstwa zabezpieczająca złuszcza się na całej powierzchni.

15. Elementy metalowe – barierki oczyścić ze zużytych powłok malarskich oraz nawarstwień korozyjnych, a następnie zabezpieczyć powłoką ocynku na zimno – np.: farbą Zinga Metal. Oczyszczanie przeprowadzić metodą strumieniowo-ścierną, kruszywem kwarcowym lub korundowym o odpowiednio dobranej granulacji. Barierki pomalować farbą o kompatybilnym z podkładem spoiwie w kolorze imitującym patynę występującą na stopach miedzi – grynszpan.

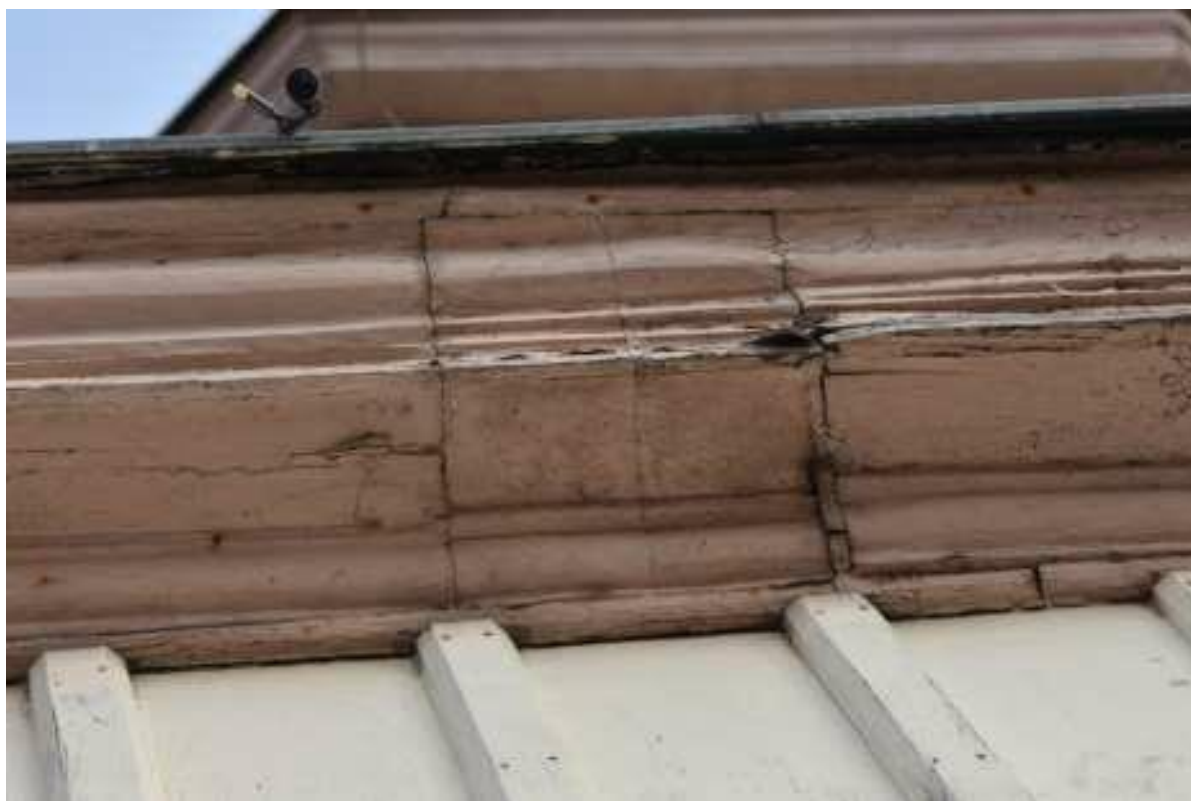
Fot. 38. Trzebiatów, ratusz, wieża zegarowa. Na gzymsie środkowej kondygnacji wieży widoczne są spękania oryginalnego materiału oraz ślady flekowania.

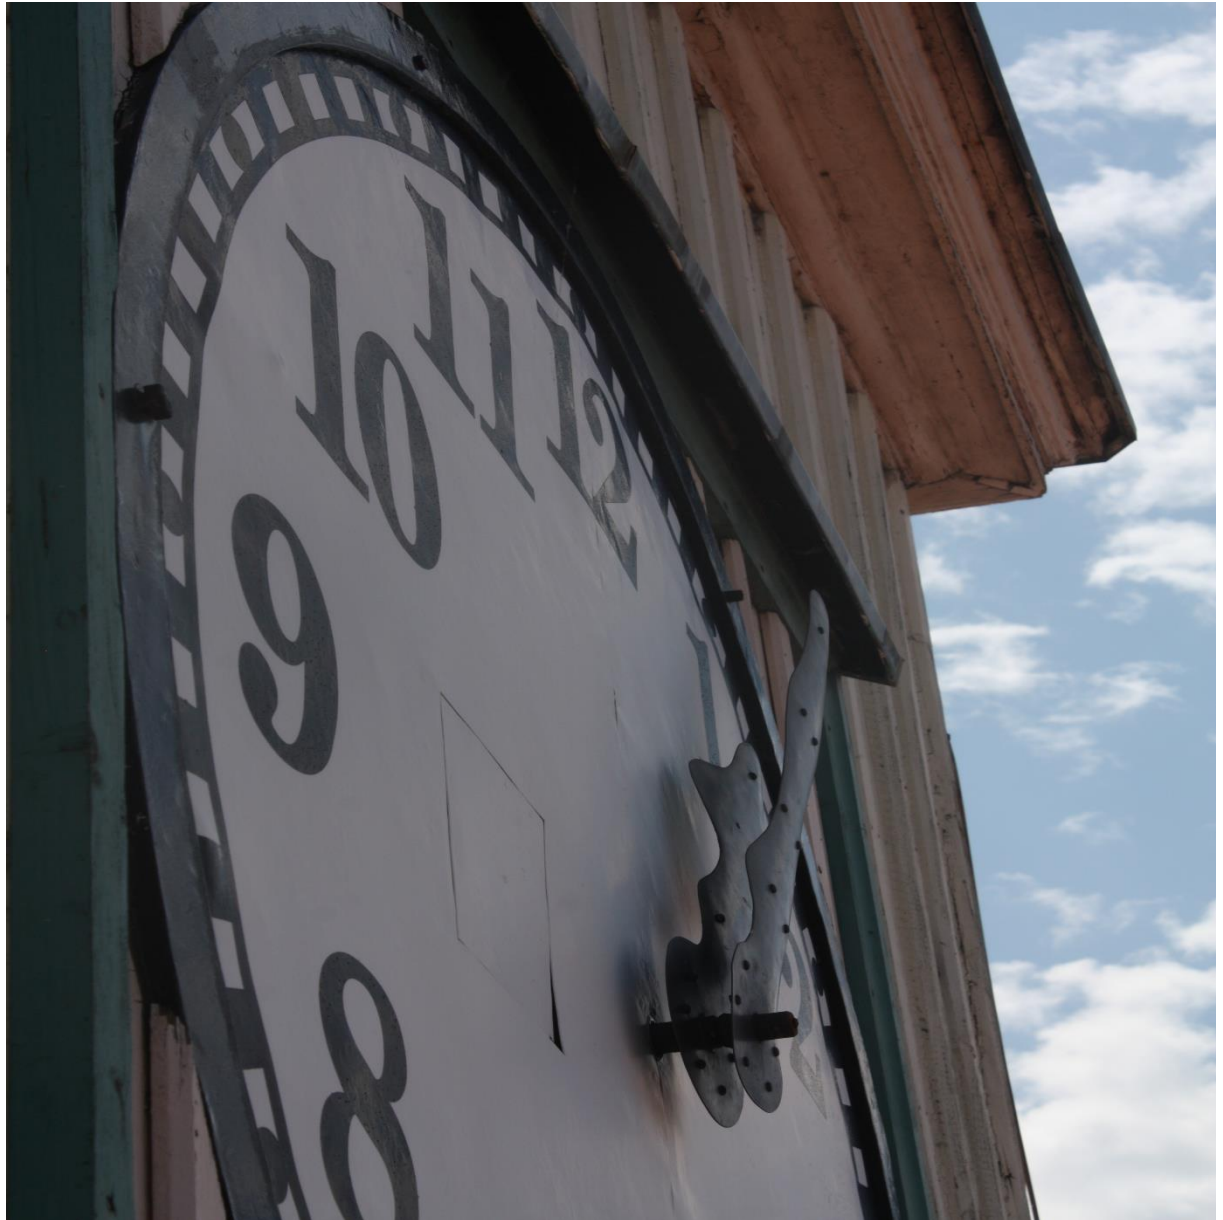
Fot. 39. Trzebiatów, ratusz, wieża zegarowa. Tarcze zegara zachowane są w stanie dobrym, przechodziły najprawdopodobniej niedawno renowację.

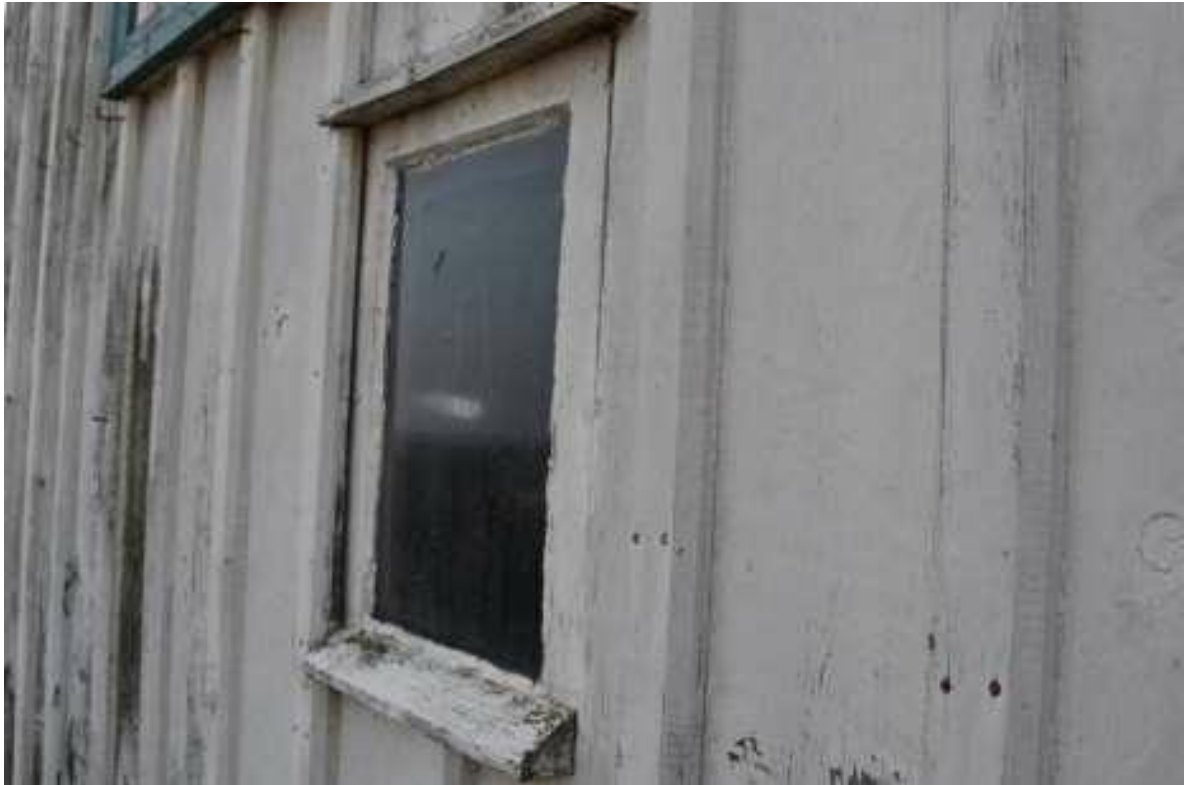
Fot. 40. Trzebiatów, ratusz, wieża zegarowa. Stolarka okienna zachowana jest pośledniej jakości zachowana w złym stanie.

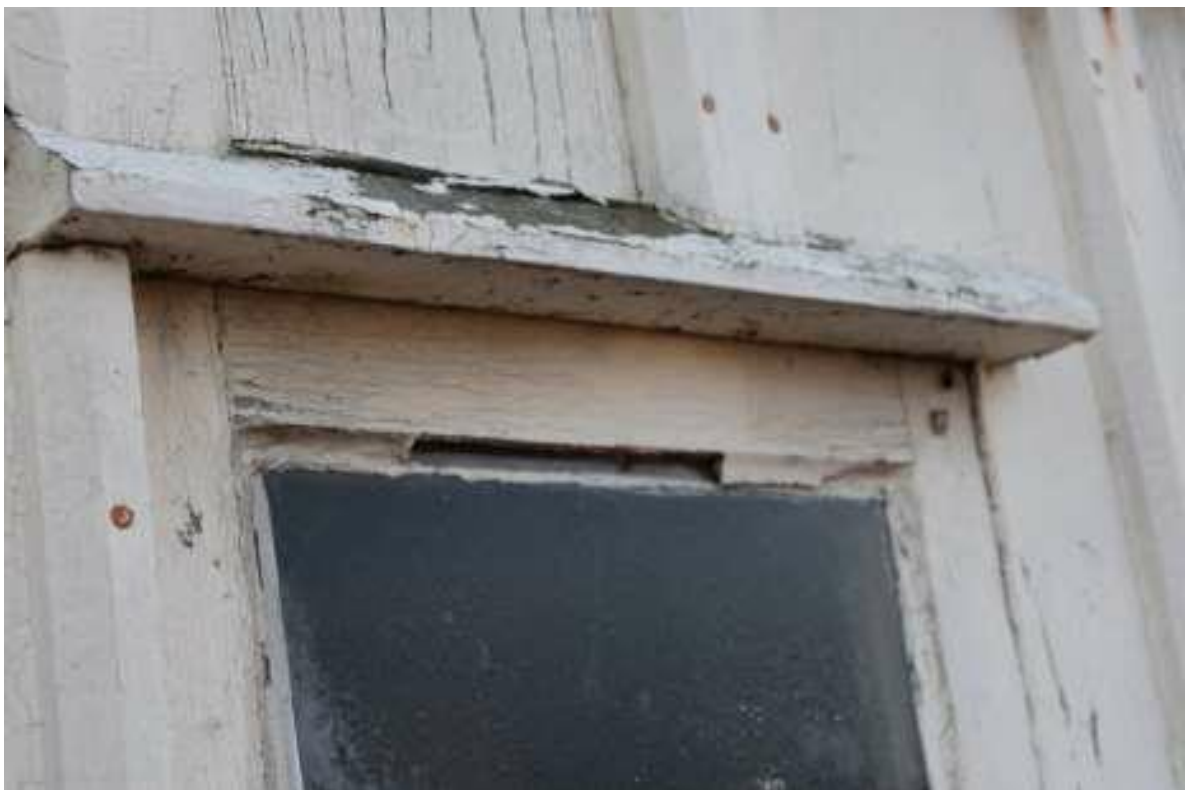
Fot. 41. Trzebiatów, ratusz, wieża zegarowa. Stolarka okienna zachowana jest pośledniej jakości zachowana w złym stanie.

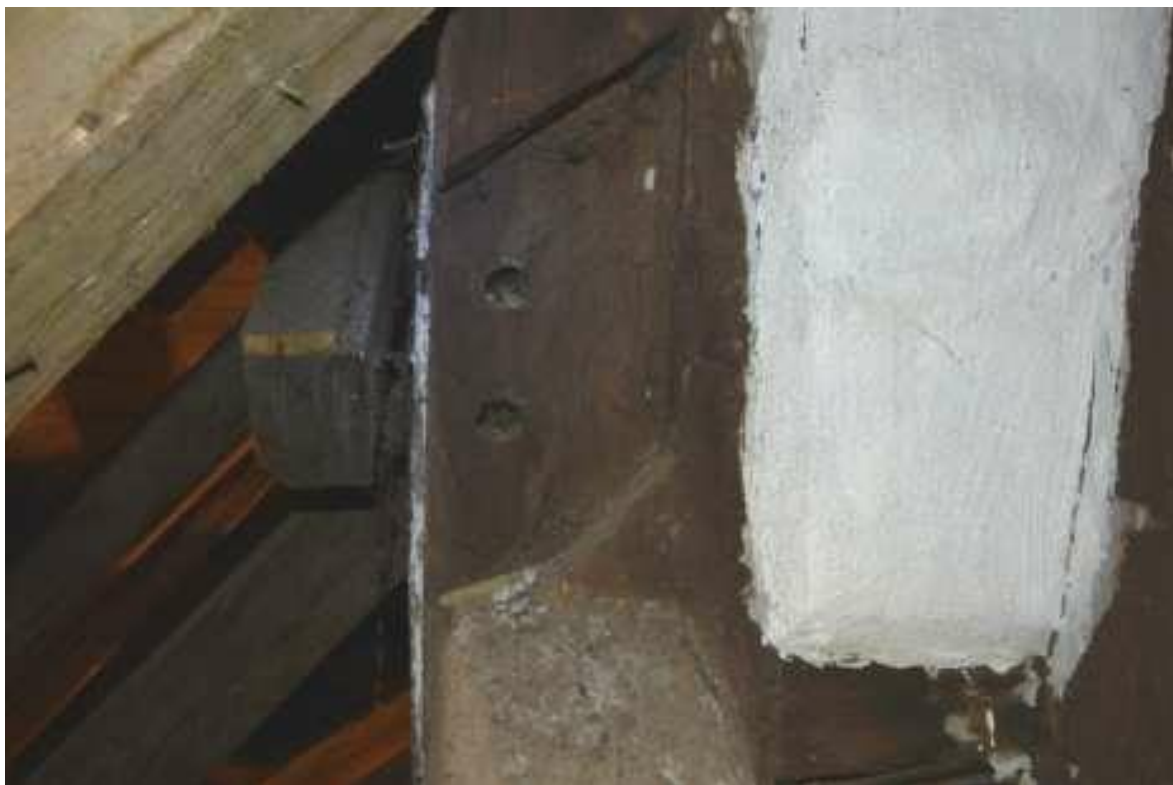
Fot. 42. Trzebiatów, ratusz, wieża zegarowa. Stan zachowania konstrukcji wieży jest zły. Występują liczne braki elementów konstrukcyjnych.

„Słup wieży: w słupie puste gniazdo po zastrzale wzdłuż osi I-I w kierunku ściany frontowej.”

- odtworzenie brakujących elementów konstrukcyjnych,
  - wykonanie wzmocnień z wykorzystaniem cięgien wiotkich (ekspertyza techniczna).
7. Wykonanie flekowania pomniejszych ubytków o charakterze niekonstrukcyjnym z drewna iglastego o wilgotności poniżej 18%. Uszkodzenia powierzchniowe spowodowane przez żerowanie owadów, nie przekraczające 2 cm głębokości zaleca się przekleić roztworem żywicy akrylowych (np. Paraloid B72 w toluenie) w celu ułatwienia kontrolowania aktywności porażenia (wysypywania mączki). Nie zaleca się ociosywania powierzchniowych uszkodzeń elementów zabytkowych.

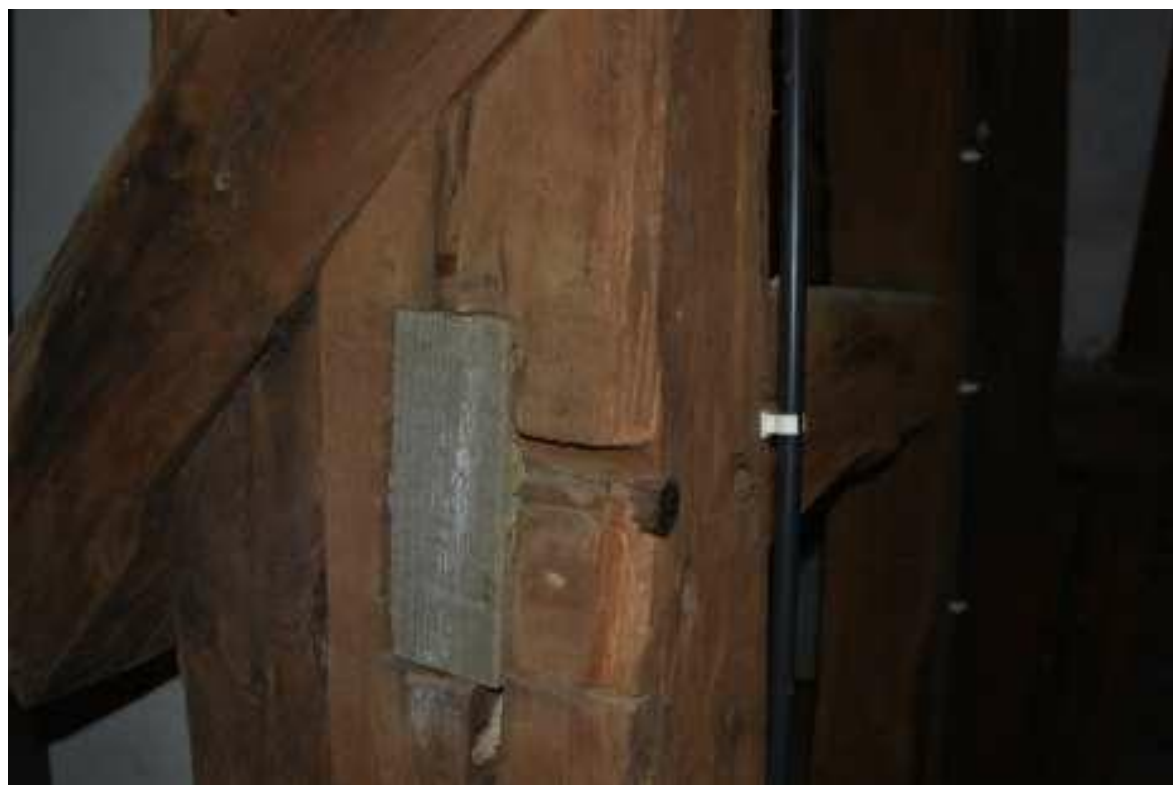
Fot. 43. Trzebiatów, ratusz, wieża zegarowa. Stan zachowania konstrukcji wieży jest zły. Występują liczne braki elementów konstrukcyjnych.

„Słup wieży: puste gniazdo po wyciętym ryglu i poziomym flekowanie sztuką nowego drewna;”

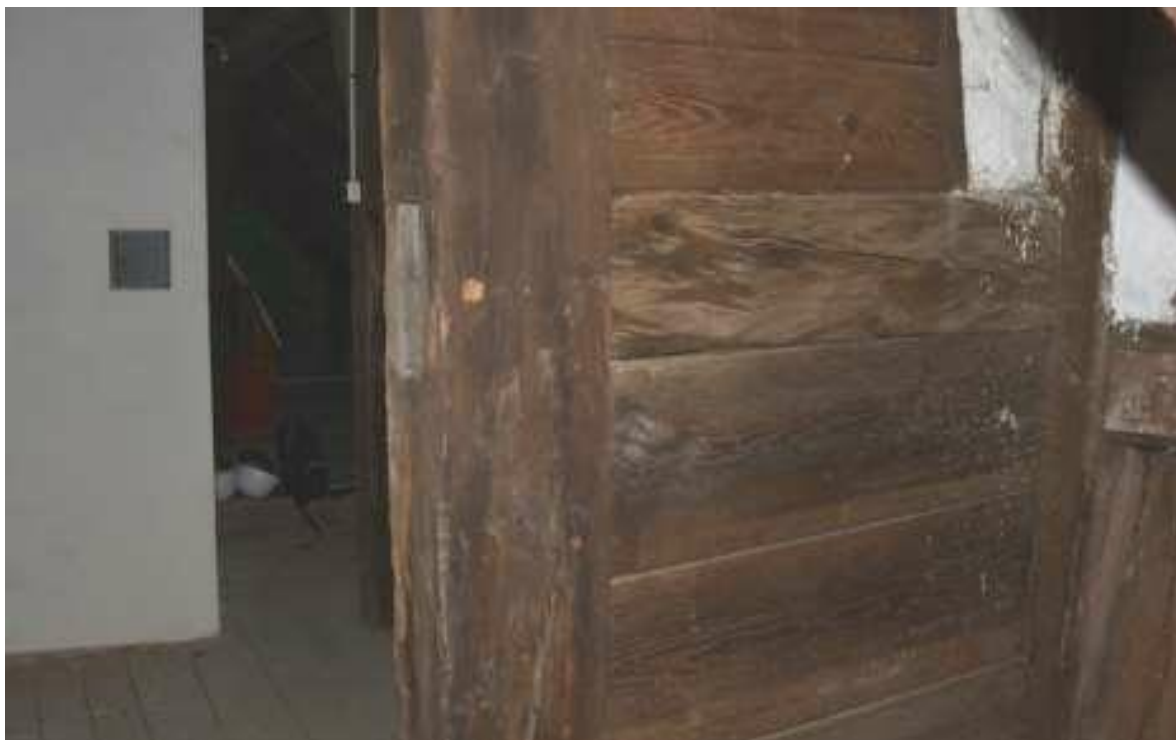
Fot. 44. Trzebiatów, ratusz, wieża zegarowa. Stan zachowania konstrukcji wieży jest zły. Występują liczne braki elementów konstrukcyjnych.

„Słup wieży: słup drewniany o wymiarach 22x25 cm; w miejscu usuniętego rygla gniazdo zaflekowane sztuką nowego drewna”

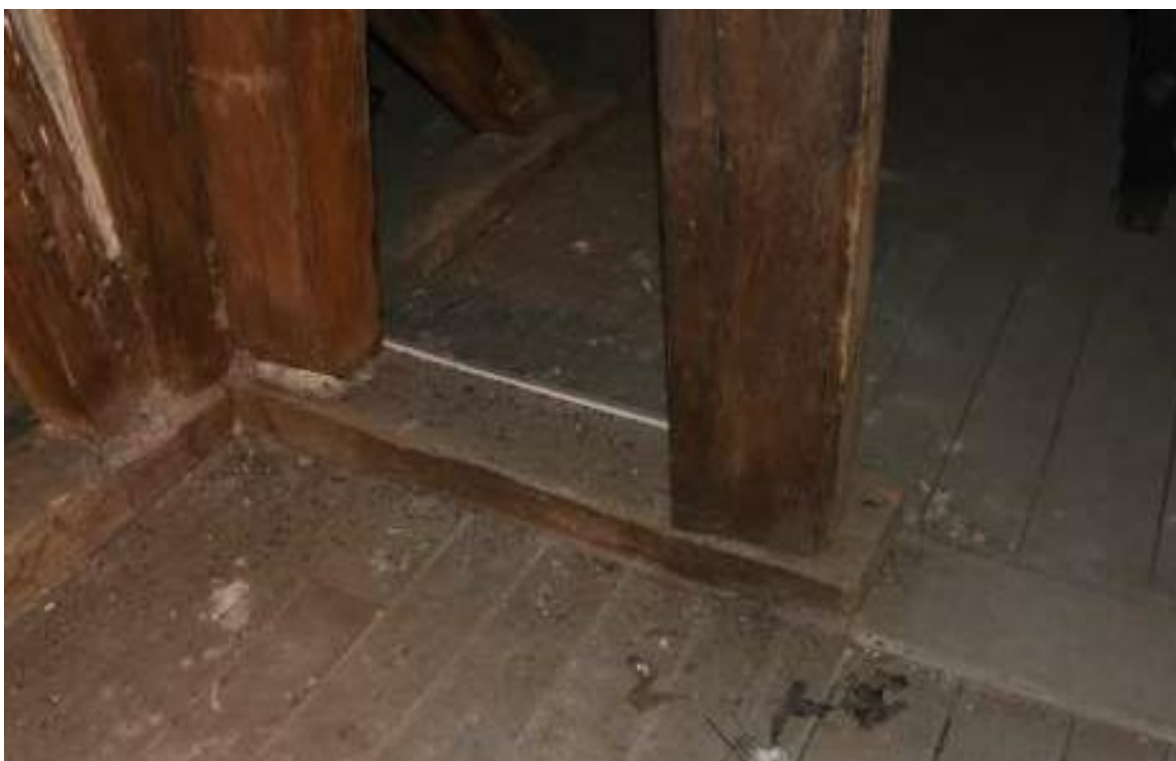
Fot. 45. Trzebiatów, ratusz, wieża zegarowa. Stan zachowania konstrukcji wieży jest zły. Występują liczne braki elementów konstrukcyjnych.

„Układ ściany w osi A-A: w poziomie posadzki poddasza (+7,76) podwalina drewniana o wymiarach 23x14 cm; na odcinku 3-5 usunięta;”

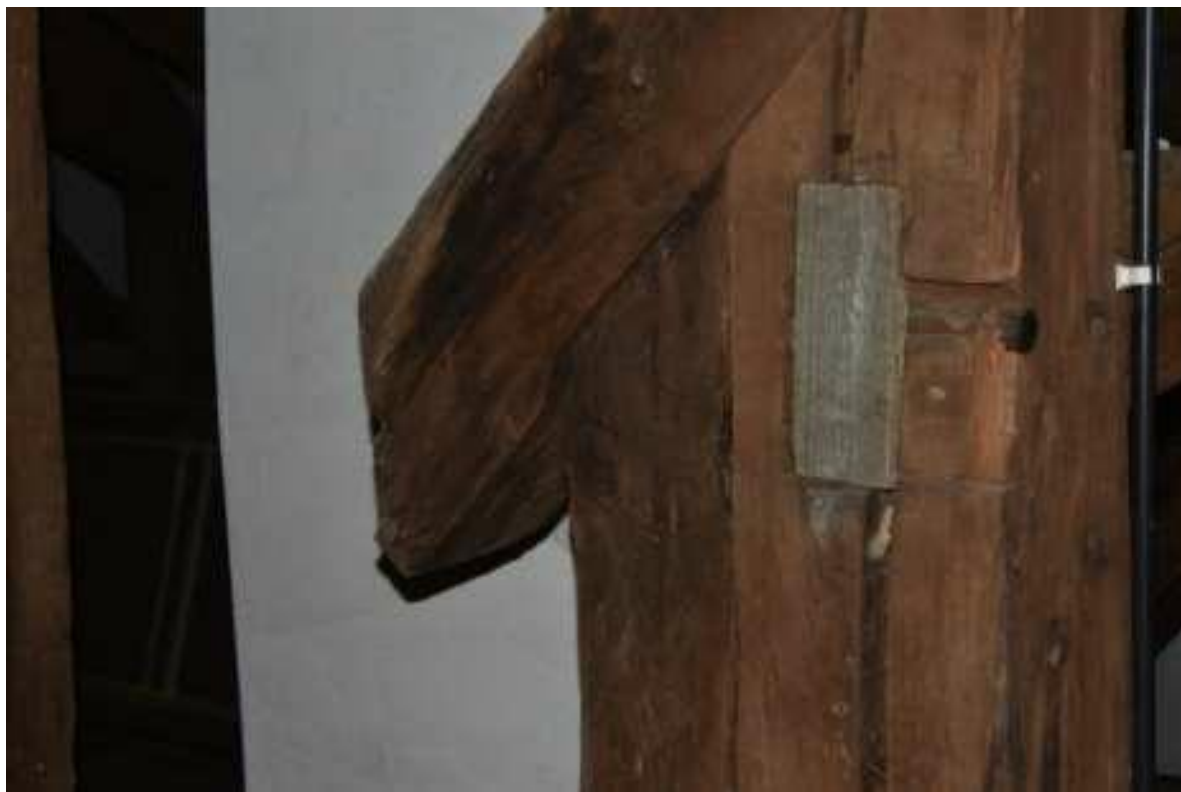
Fot. 46. Trzebiatów, ratusz, wieża zegarowa. Stan zachowania konstrukcji wieży jest zły. Występują liczne braki elementów konstrukcyjnych.
