PROGRAM PRAC KONSERWATORSKICH  
I RESTAURATORSKICH WIEŻY ZEGAROWEJ RATUSZA  
W TRZEBIATOWIE

TORUŃ – TRZEBIATÓW 2023

PRACOWNIE  
KONSERWACJI  
ZABYTKÓW

TEMAT: wieża zegarowa usytuowana nad wejściem głównym do ratusza

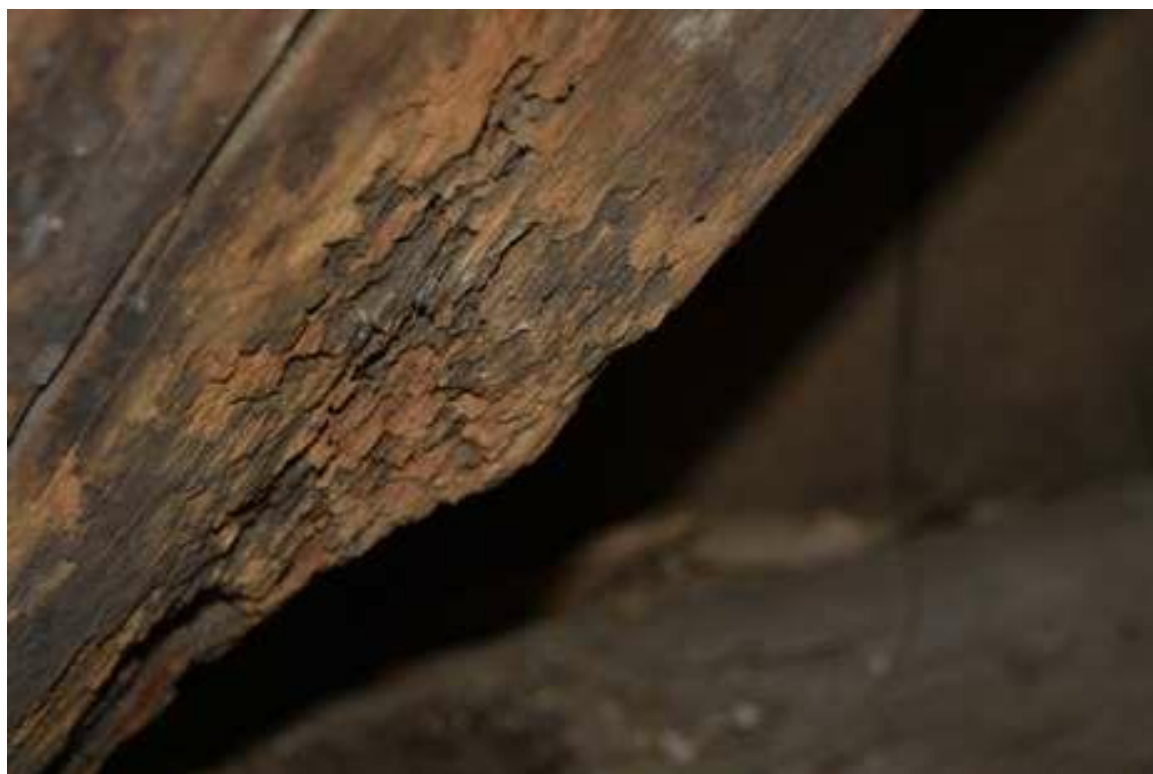
Fot. 47. Trzebiatów, ratusz, wieża zegarowa. Stan zachowania konstrukcji wieży jest zły. Występują liczne ogniska korozji biologicznej.

„Układ ramowy w osi E-E: pod warstwą zewnętrzną mączka drzewna; ubytki struktury;”

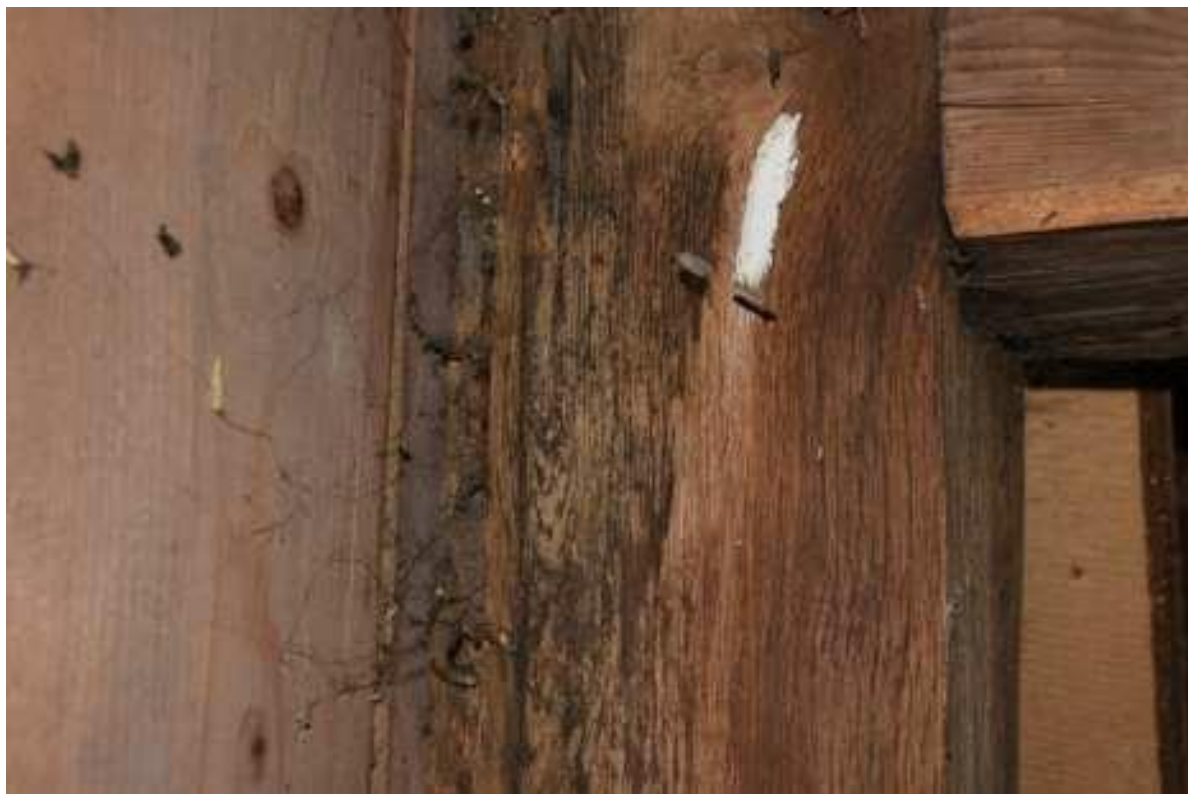
Fot. 48. Trzebiatów, ratusz, wieża zegarowa. Stan zachowania konstrukcji wieży jest zły. Występują liczne ogniska korozji biologicznej.

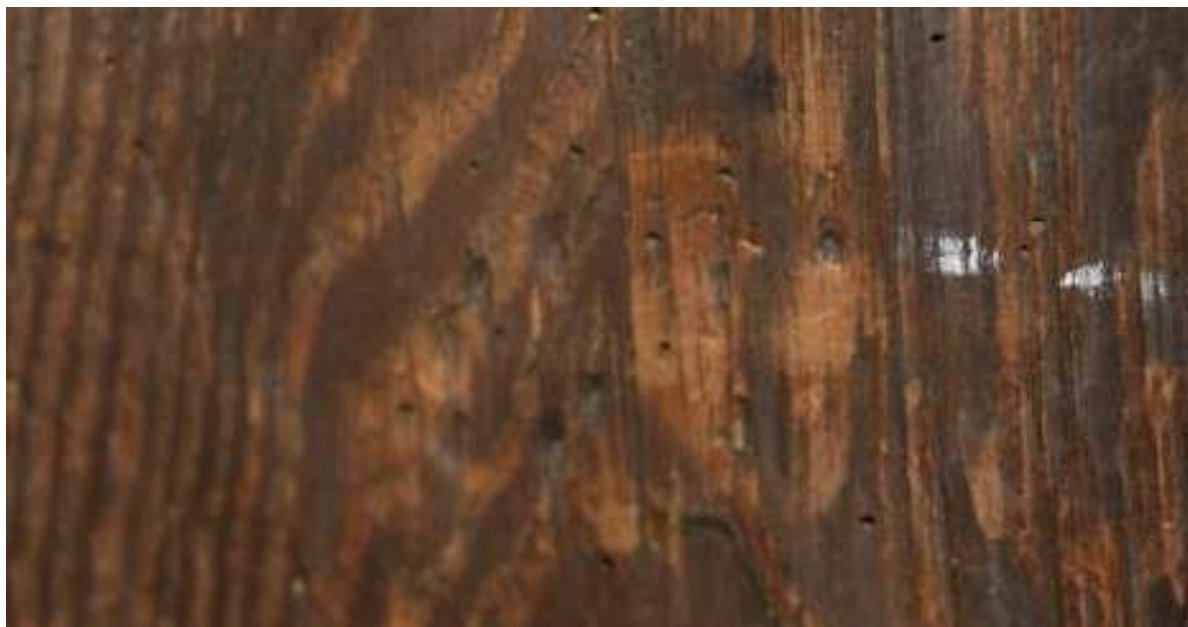
Fot. 49. Trzebiatów, ratusz, wieża zegarowa. Stan zachowania konstrukcji wieży jest zły. Występują liczne ogniska korozji biologicznej.

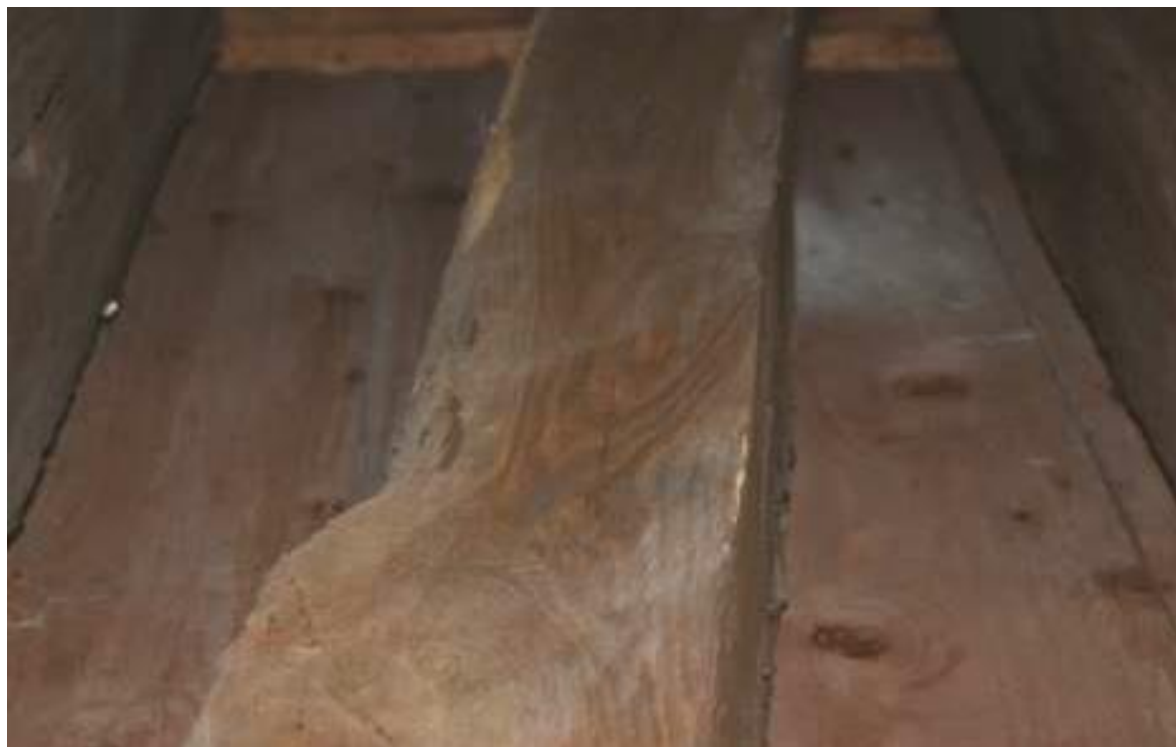
Fot. 50. Trzebiatów, ratusz, wieża zegarowa. Stan zachowania konstrukcji wieży jest zły. Występują liczne ogniska korozji biologicznej.

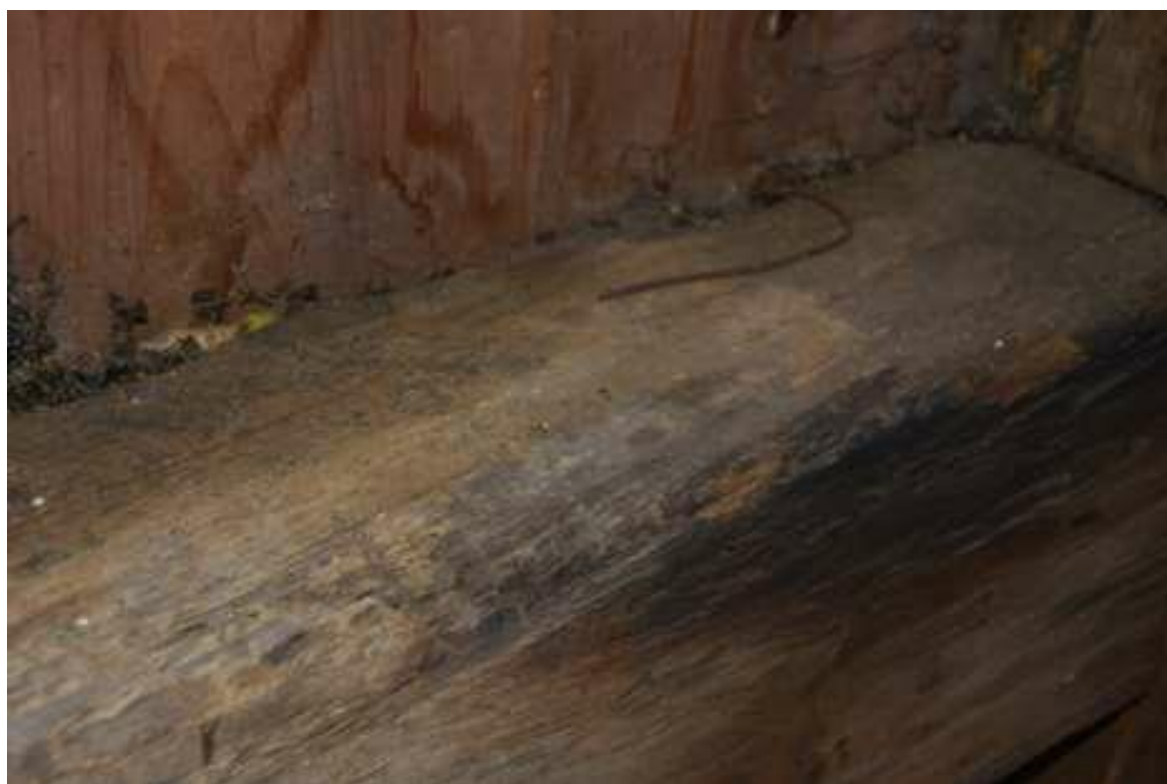
Fot. 51. Trzebiatów, ratusz, wieża zegarowa. Stan zachowania konstrukcji wieży jest zły. Występują liczne ogniska korozji biologicznej.

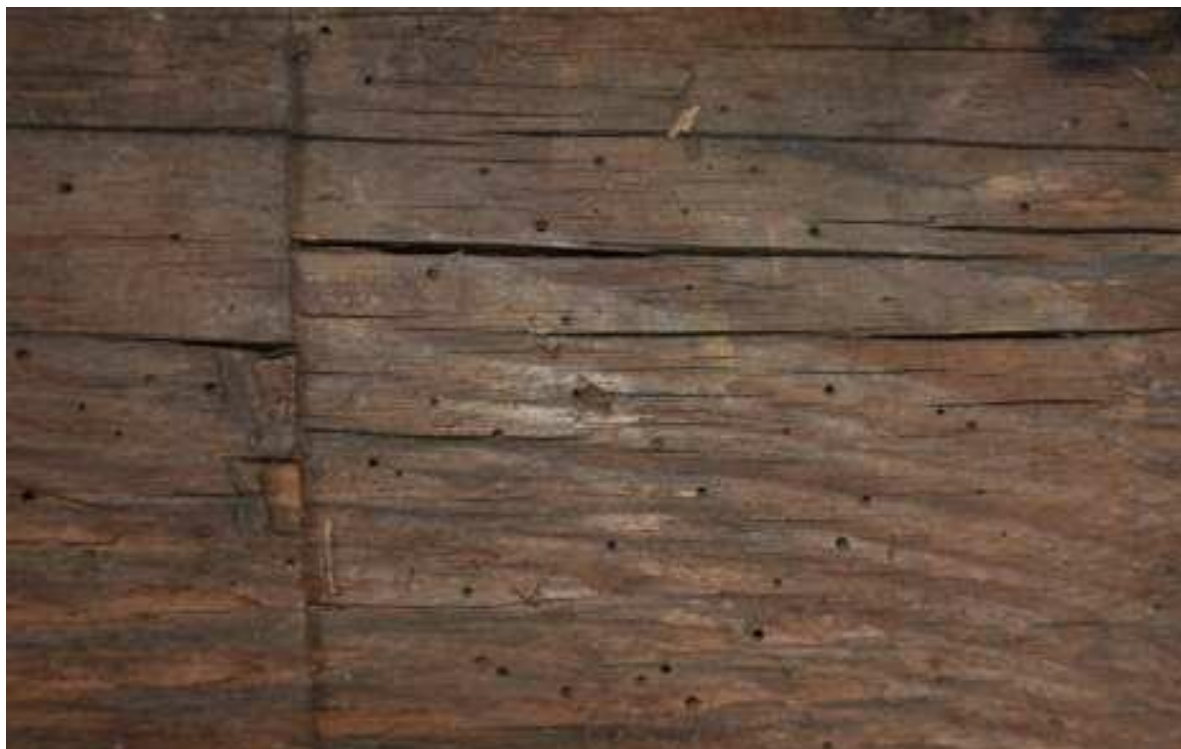
Fot. 52. Trzebiatów, ratusz, wieża zegarowa. Stan zachowania konstrukcji wieży jest zły. Występują liczne ogniska korozji biologicznej.

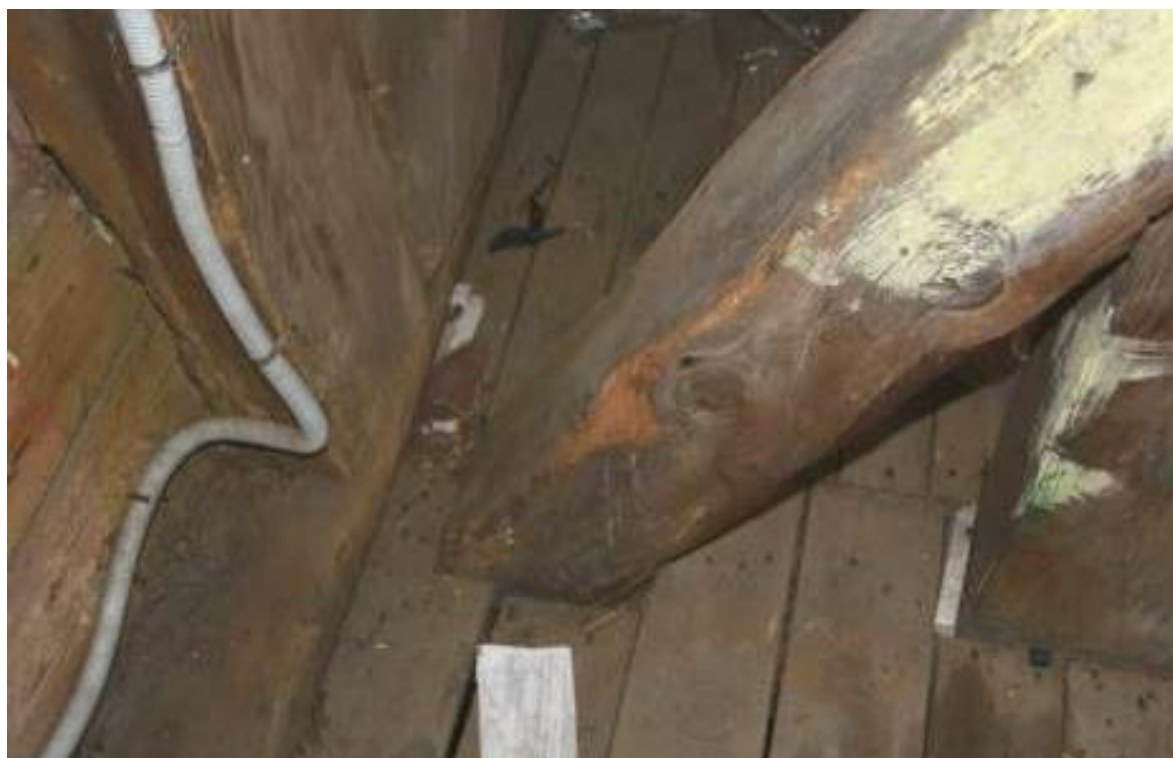
Fot. 53. Trzebiatów, ratusz, wieża zegarowa. Stan zachowania konstrukcji wieży jest zły. Występują liczne ogniska korozji biologicznej.

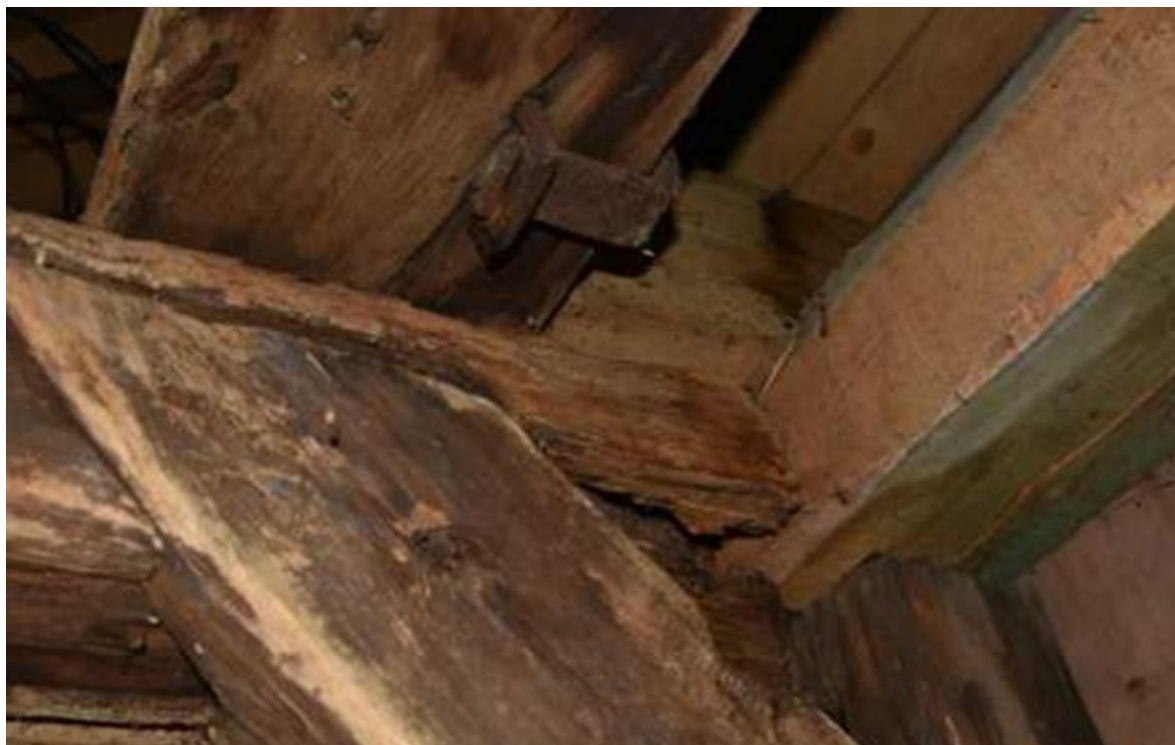
Fot. 54. Trzebiatów, ratusz, wieża zegarowa. Stan zachowania konstrukcji wieży jest zły. Występują liczne ogniska korozji biologicznej.

„Układ ramowy w osi 6-6: końcówka rygla przy osi H-H silnie skorodowana; ubytki struktury drewna;”

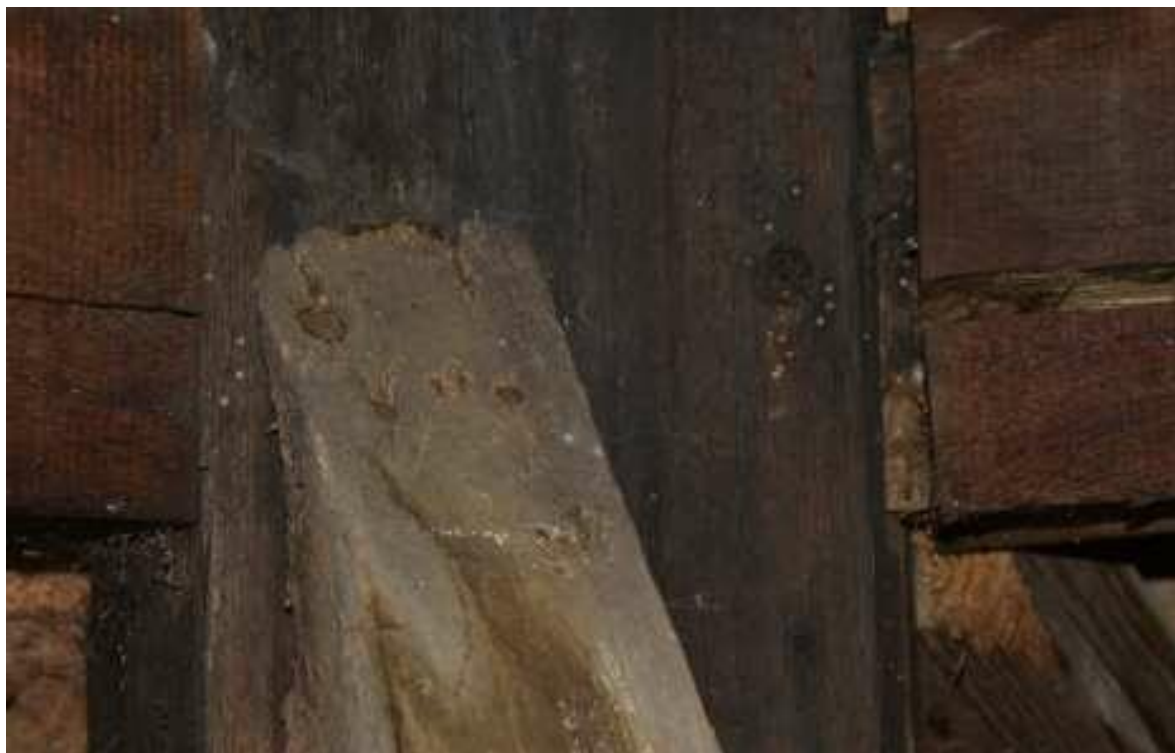
Fot. 55 . Trzebiatów, ratusz, wieża zegarowa. Stan zachowania konstrukcji wieży jest zły. Występują liczne ogniska korozji biologicznej.

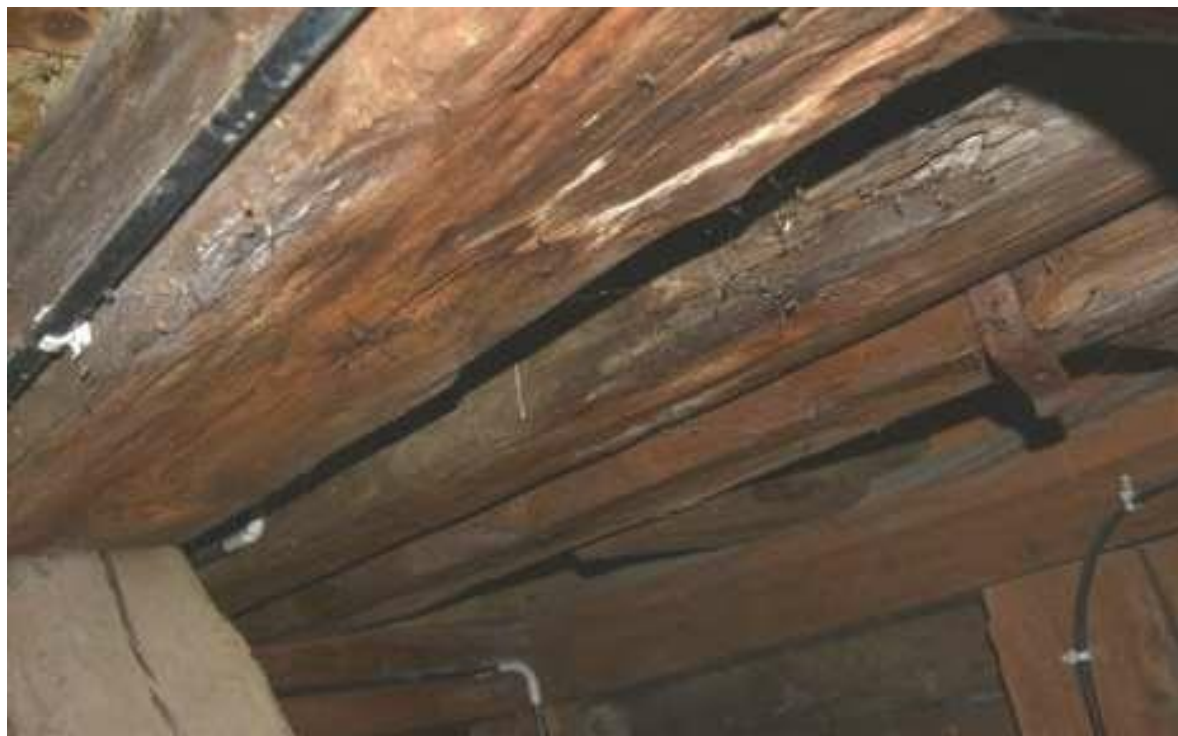
Fot. 56. Trzebiatów, ratusz, wieża zegarowa. Stan zachowania konstrukcji wieży jest zły. Występują liczne ogniska korozji biologicznej.

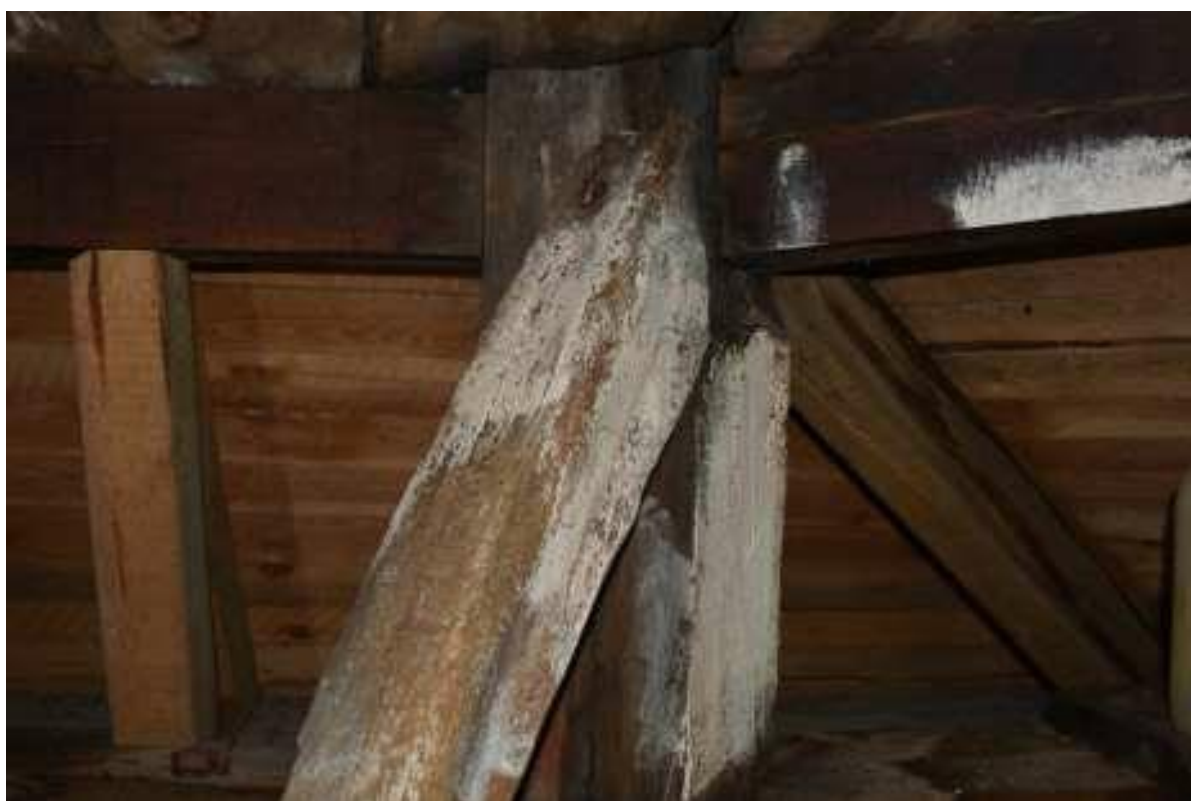
Fot. 57 . Trzebiatów, ratusz, wieża zegarowa. Stan zachowania konstrukcji wieży jest zły. Występują liczne ogniska korozji biologicznej.

„Słup wieży: w przestrzeni pod zadaszeniem części zegarowej słup zawilgocony; porażony biologicznie; drewno słupa i zastrzału silnie porażone przez grzyb;”
