**Inwentaryzacja ornitologiczna oraz chiropterologiczna
dla projektu Termomodernizacja Kampusu
Uniwersytetu Szczecińskiego
przy ul. Cukrowej i Krakowskiej w Szczecinie**

Autor: mgr Maciej Mularski

Maj 2018

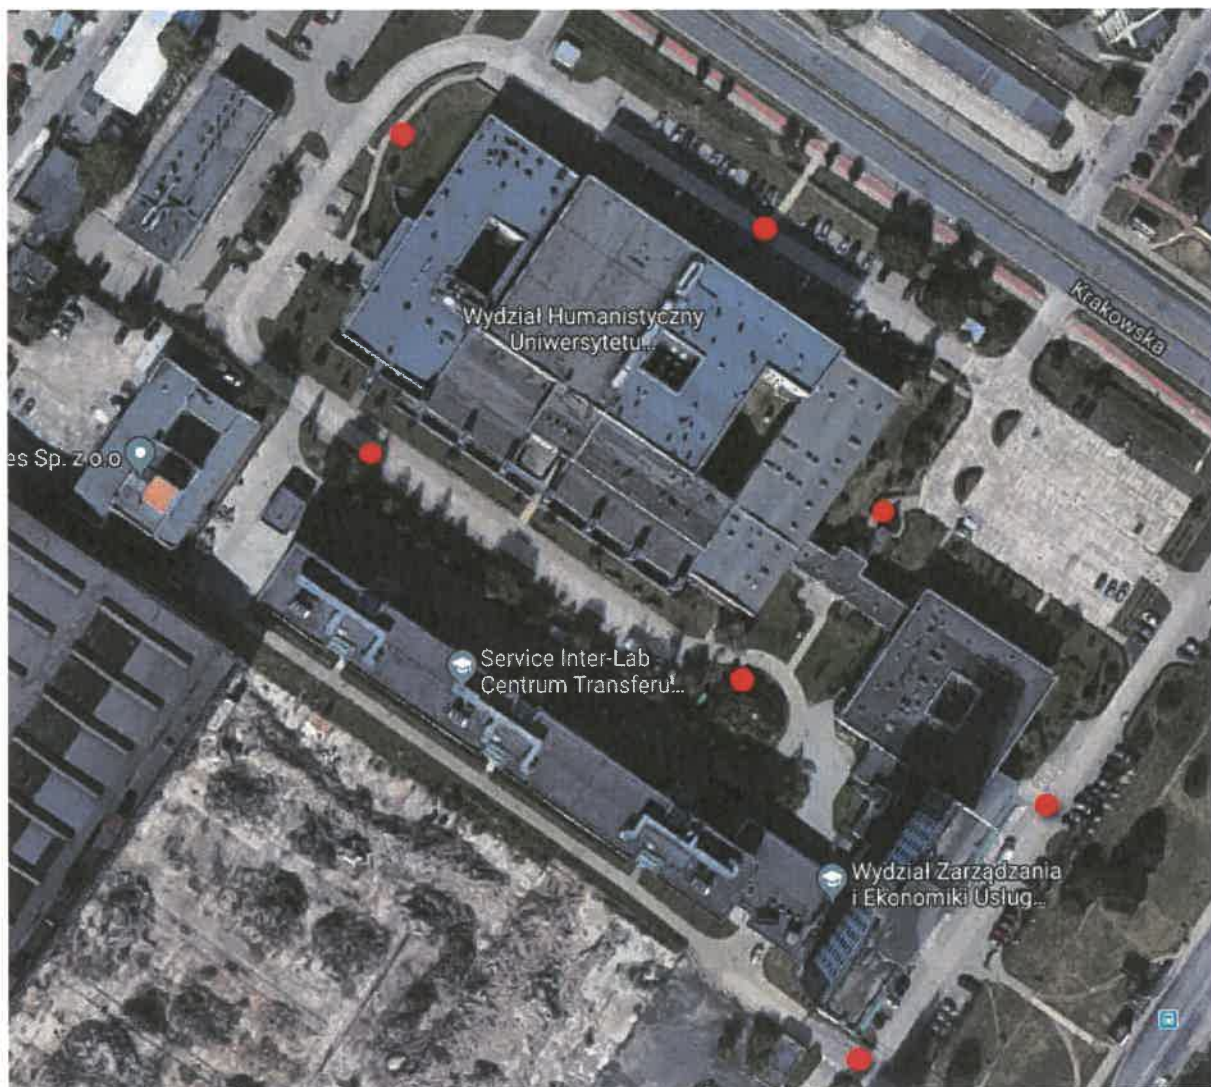
Wytypowano siedem punktów obserwacyjnych, tak by mieć wgląd na każdą ze ścian budynku. Na każdym punkcie obserwacja trwała przez jedną godzinę. Resztę czasu poświęcono na penetrację dachu, wnętrza budynku oraz dodatkowe obserwacje najbliższego otoczenia.

Mapa 3 Lokalizacja punktów obserwacyjnych w kontroli ornitologicznej.

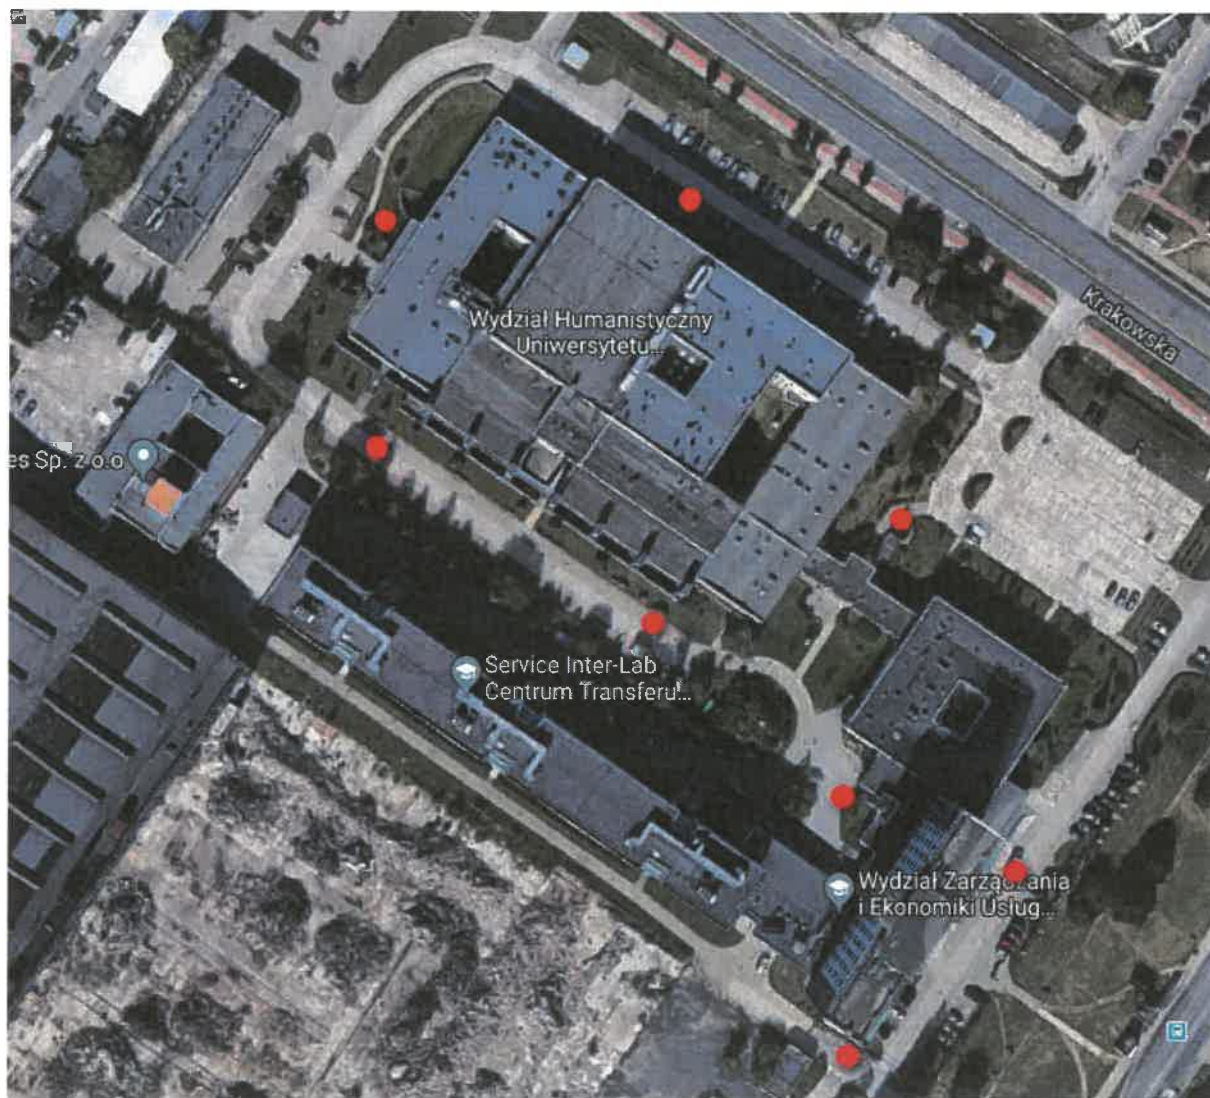
Kontrola chiropterologiczna 10 maja trwała od 20:30 do północy. W tym czasie wyznaczono osiem punktów nasłuchowych. Czas nasłuchu na każdym trwał 20 min.,

Mapa 4 Lokalizacja punktów nasłuchowych.

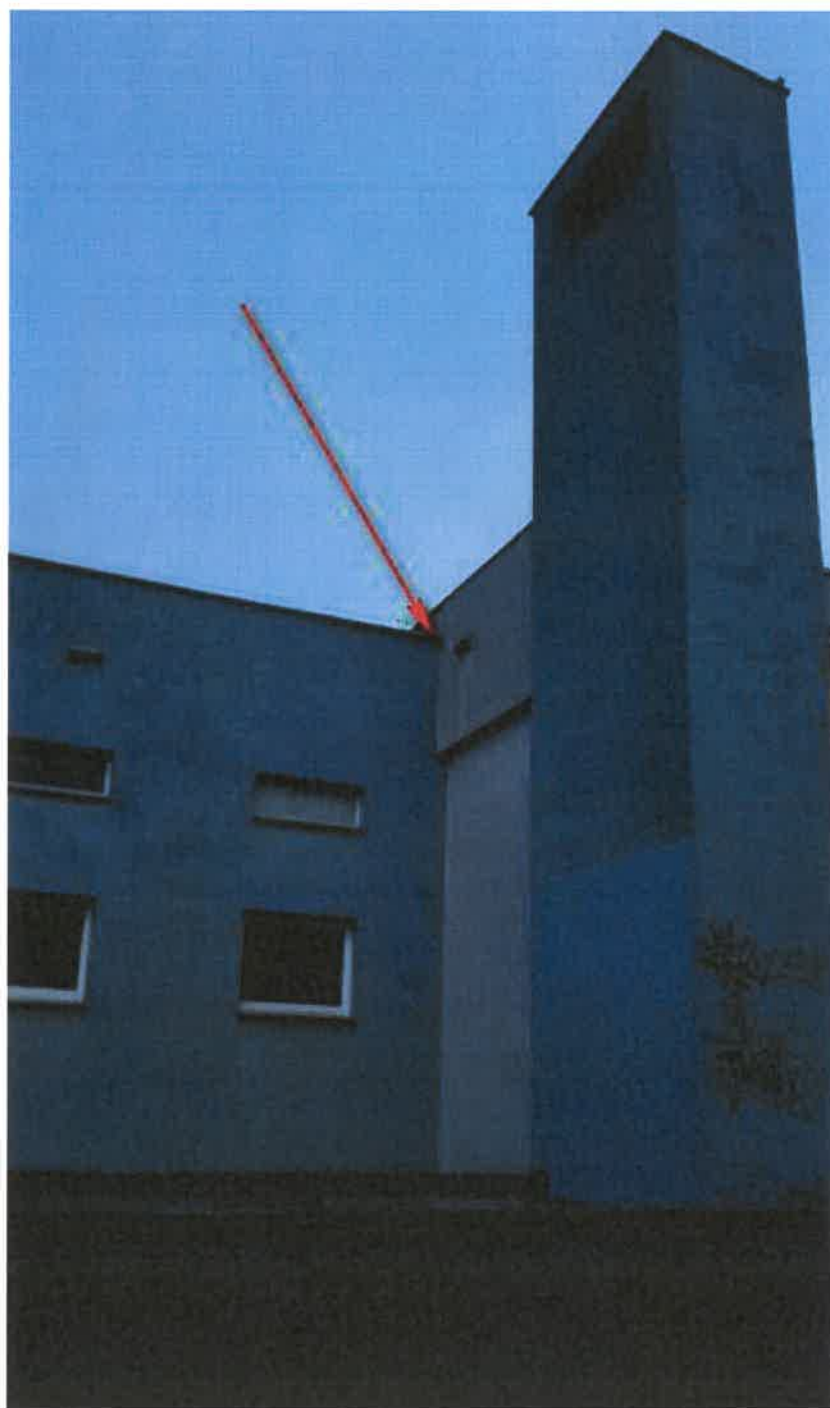
Zdjęcie 6 Stwierdzone miejsca gniazdowania wróbla domowego w tylnej ścianie budynku Wydziału humanistycznego.

Ze względu na miejsca lęgowe ptaków, które zostały odnalezione zaleca się aby wszelkich prac dokonywać poza okresem lęgowym ptaków, tj. od 15 marca do końca

sierpnia, ponadto zaleca się przeprowadzenie ekspertyzy ornitologicznej tuż przed rozpoczęciem prac. Miejsca wskazano jako gniazda należy zabezpieczyć po zakończeniu sezonu lęgowego – najwcześniej w połowie września, a najpóźniej pod koniec lutego za pomocą siatki, tak aby uniemożliwić rozpoczęcie lęgów ptaków w sezonie, gdy dokonywane będą prace budowlane.

W związku ze stwierdzeniem siedlisk lęgowych ptaków należy koniecznie wykonać kompensację przyrodniczą. Sugeruje się rozwieszenie na tylnej ścianie budynku Wydziału Humanistycznego dziesięciu budek lęgowych dla ptaków wróblowych – po jednej za każde utracone siedlisko. Budki należy rozmieścić przy podstawie dachu, ale w oddaleniu od wejść do budynku.

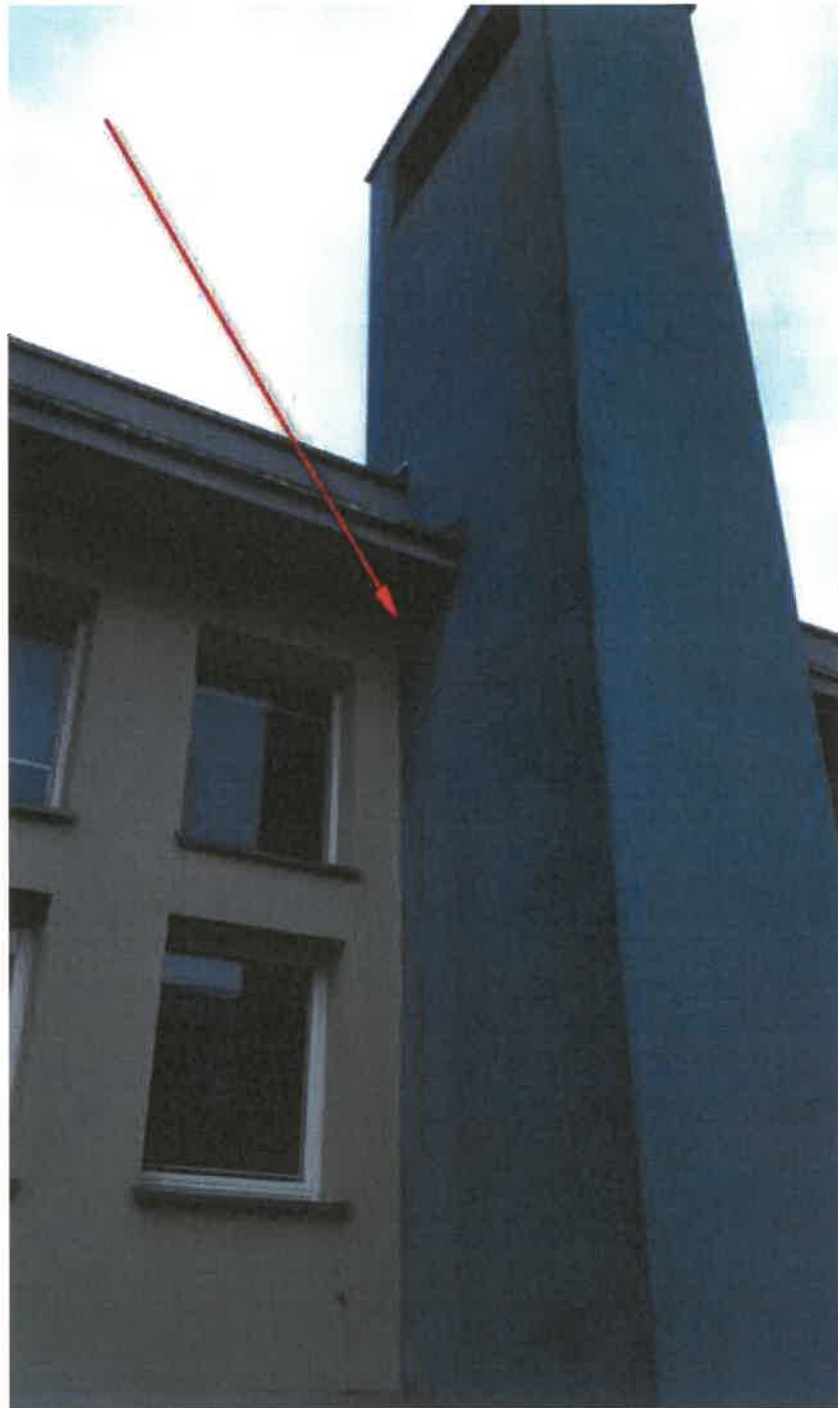
Zdjęcie 7 Widok na miejsce gniazdowania wróbla domowego. Również w tym miejscu zaobserwowano wlatującego i siedzącego jerzyka. Budynek Wydziału Humanistycznego

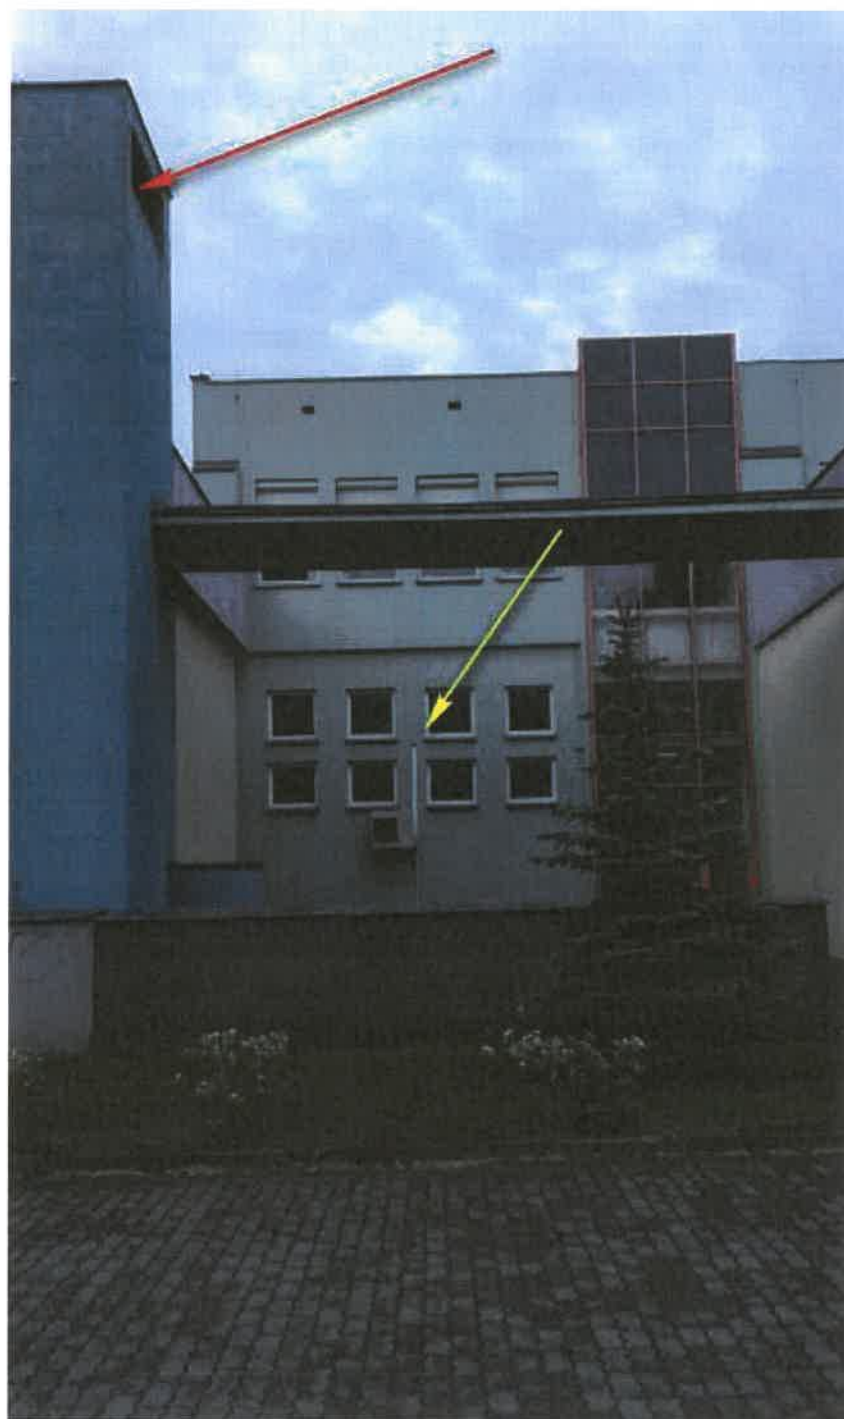
Zdjęcie 8 Stwierdzone miejsca gniazdowania szpaka i wróbla domowego (czerwona strzałka) oraz wróbla domowego (żółta strzałka). Wróbel oznaczony żółtą strzałką gnieździ się w pęknięciu osłony przewodów od klimatyzatora. Szczegółowa lokalizacja na zdjęciu poniżej. Budynek Wydziału Humanistycznego.

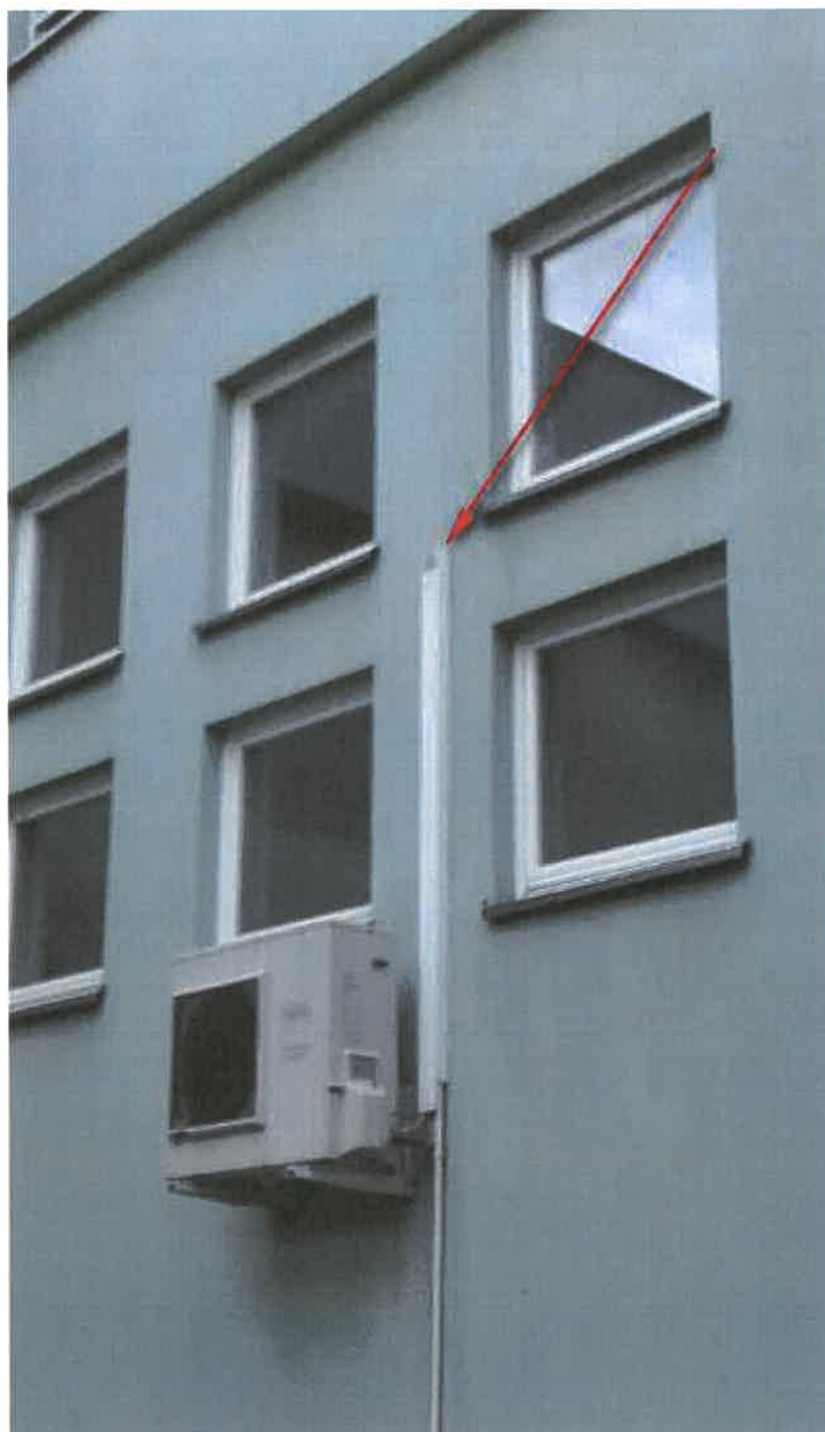
Zdjęcie 9 Szczegółowa lokalizacja gniazda wróbla domowego (wskazanego na zdjęciu nr 8) w osłonie przewodów klimatyzatora. Budynek Wydziału Humanistycznego.

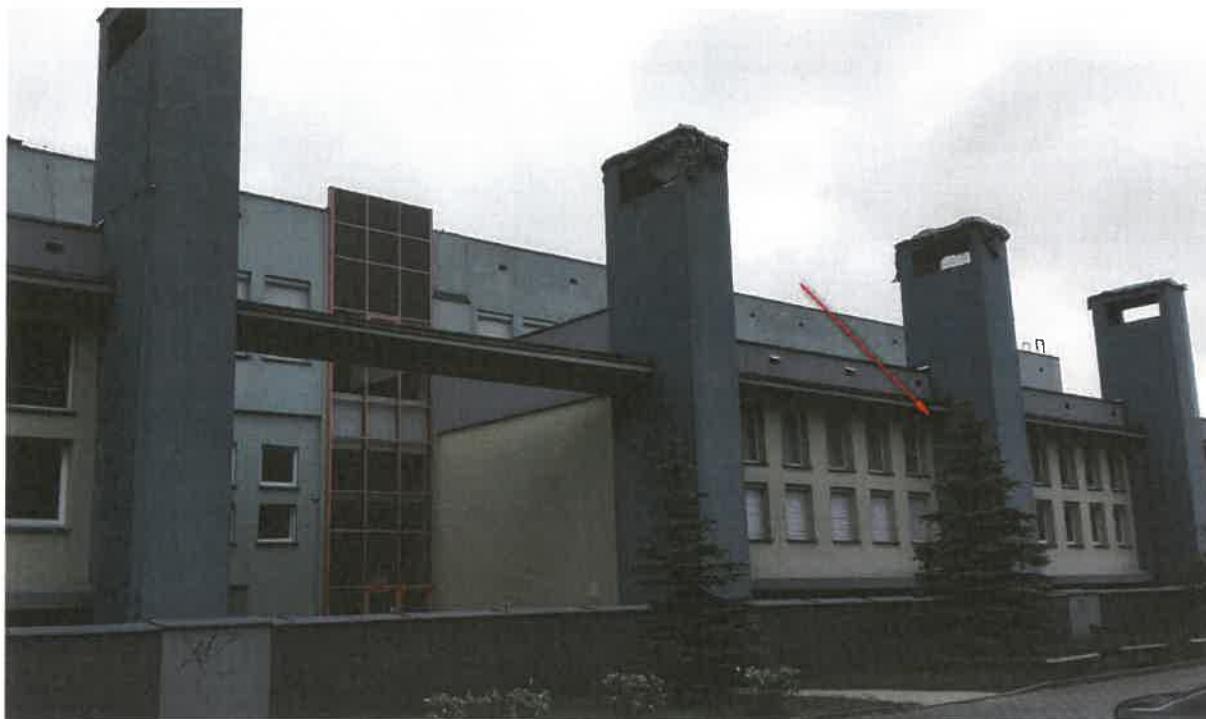
Zdjęcie 10 Miejsce gniazdowania wróbla domowego. Budynek Wydziału Humanistycznego.

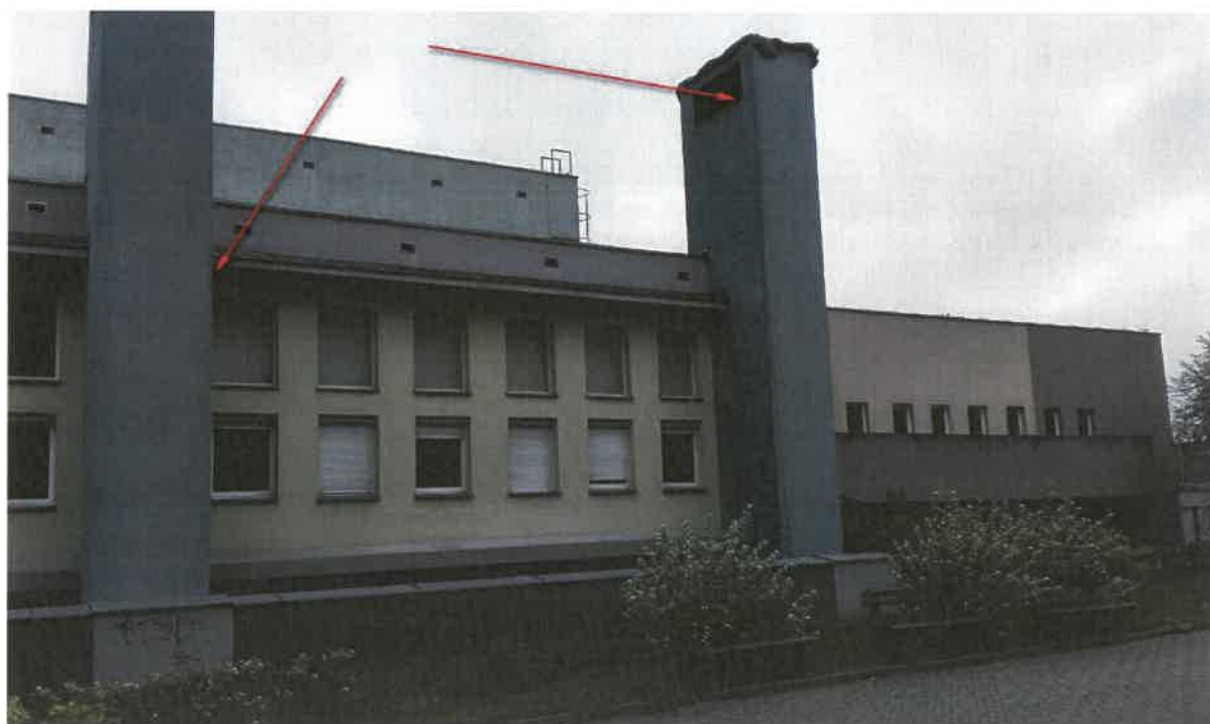
Zdjęcie 11 Miejsca gniazdowania wróbla domowego. Budynek Wydziału Humanistycznego.

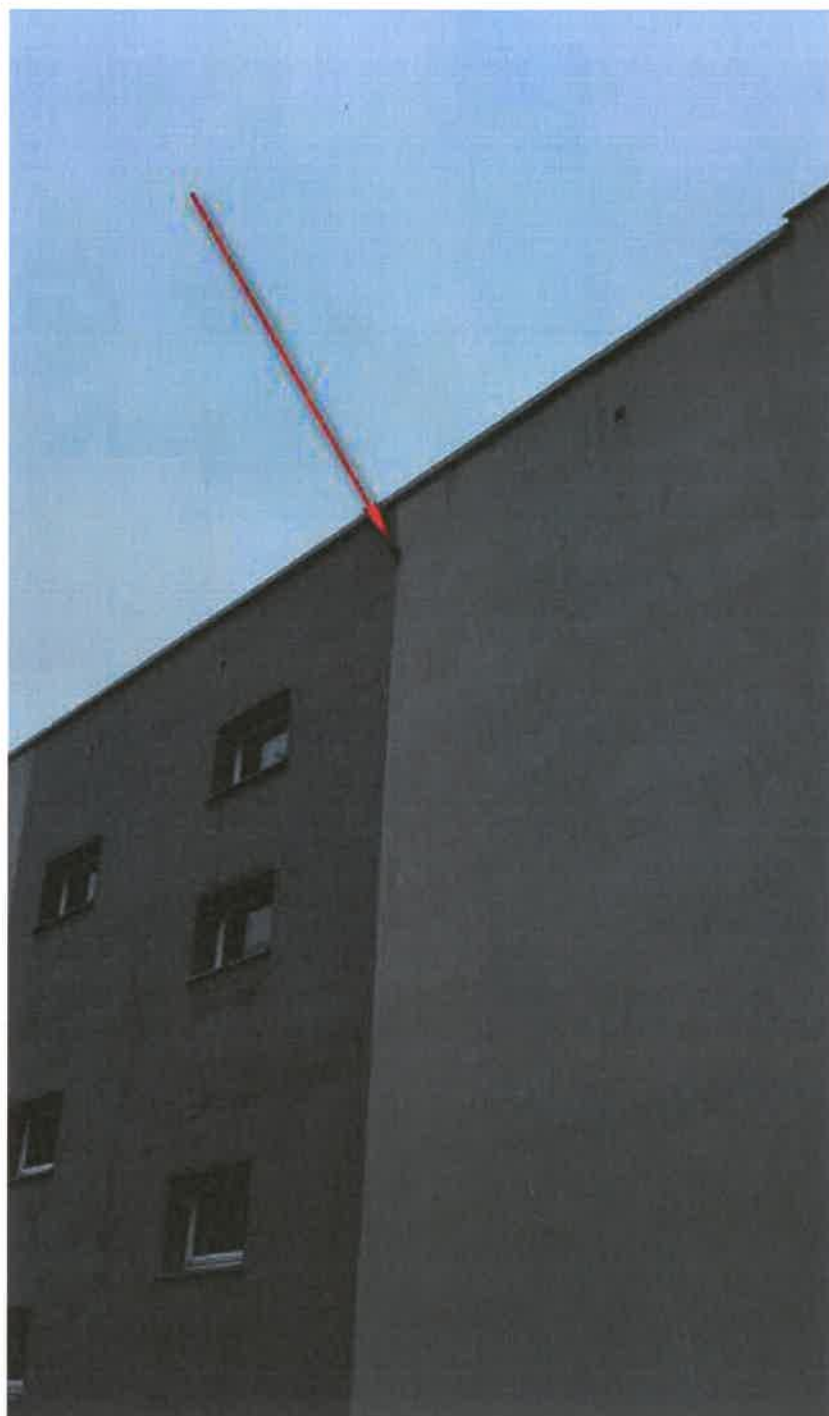
- Większość otworów wentylacyjnych znajdujących się w stropodachu jest zasłonięta siatką uniemożliwiającą gniazdowanie, za wyjątkiem dwóch, gdzie stwierdzono gniazdowanie gołębi miejskich (*Columba livia forma urbana*).

Zdjęcie 13 Gniazdo gołębia domowego w stropodachu budynku Wydziału Humanistycznego.

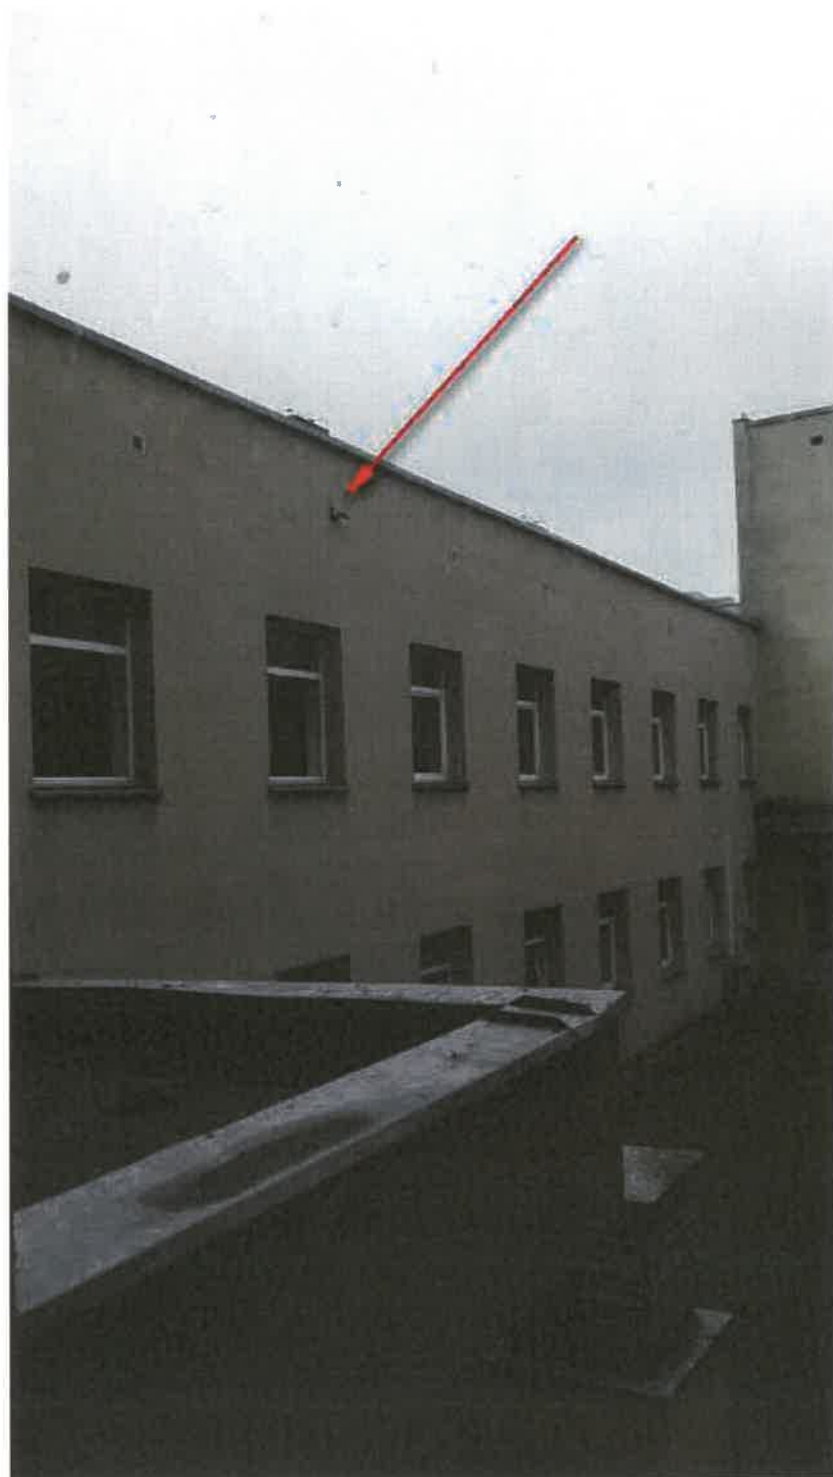
Zdjęcie 14 Miejsce gniazdowania gołębia domowego w patio budynku Wydziału Humanistycznego.

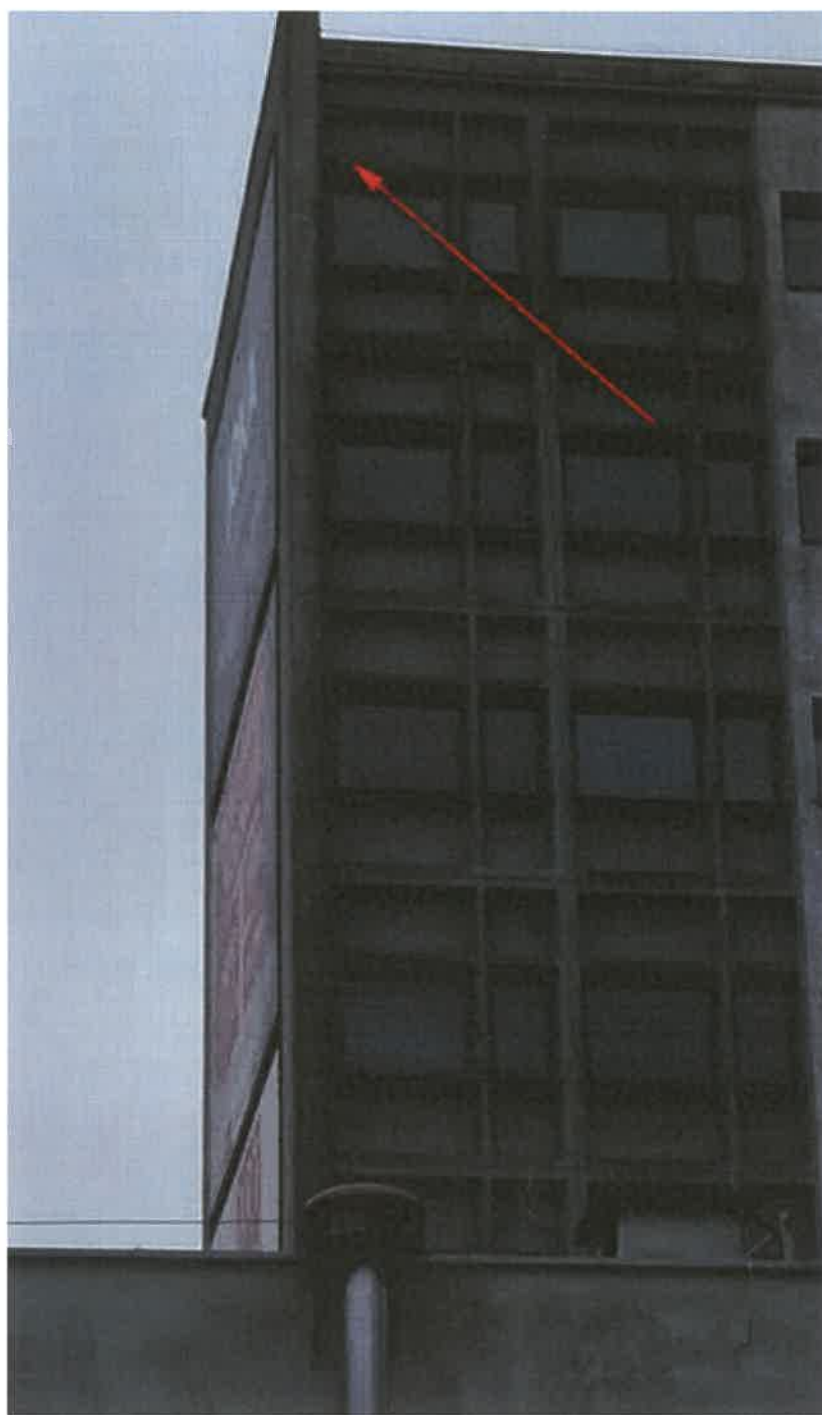
Zdjęcie 17 Lokalizacja gniazda gołębia domowego (*Columba livia forma urbana*) w budynku wydziału Zarządzania i Ekonomiki Usług. Parapety okienne zabezpieczone są za pomocą kolców przed gołębiami, jednakże jednej parze mimo wszystko udało się założyć gniazdo.

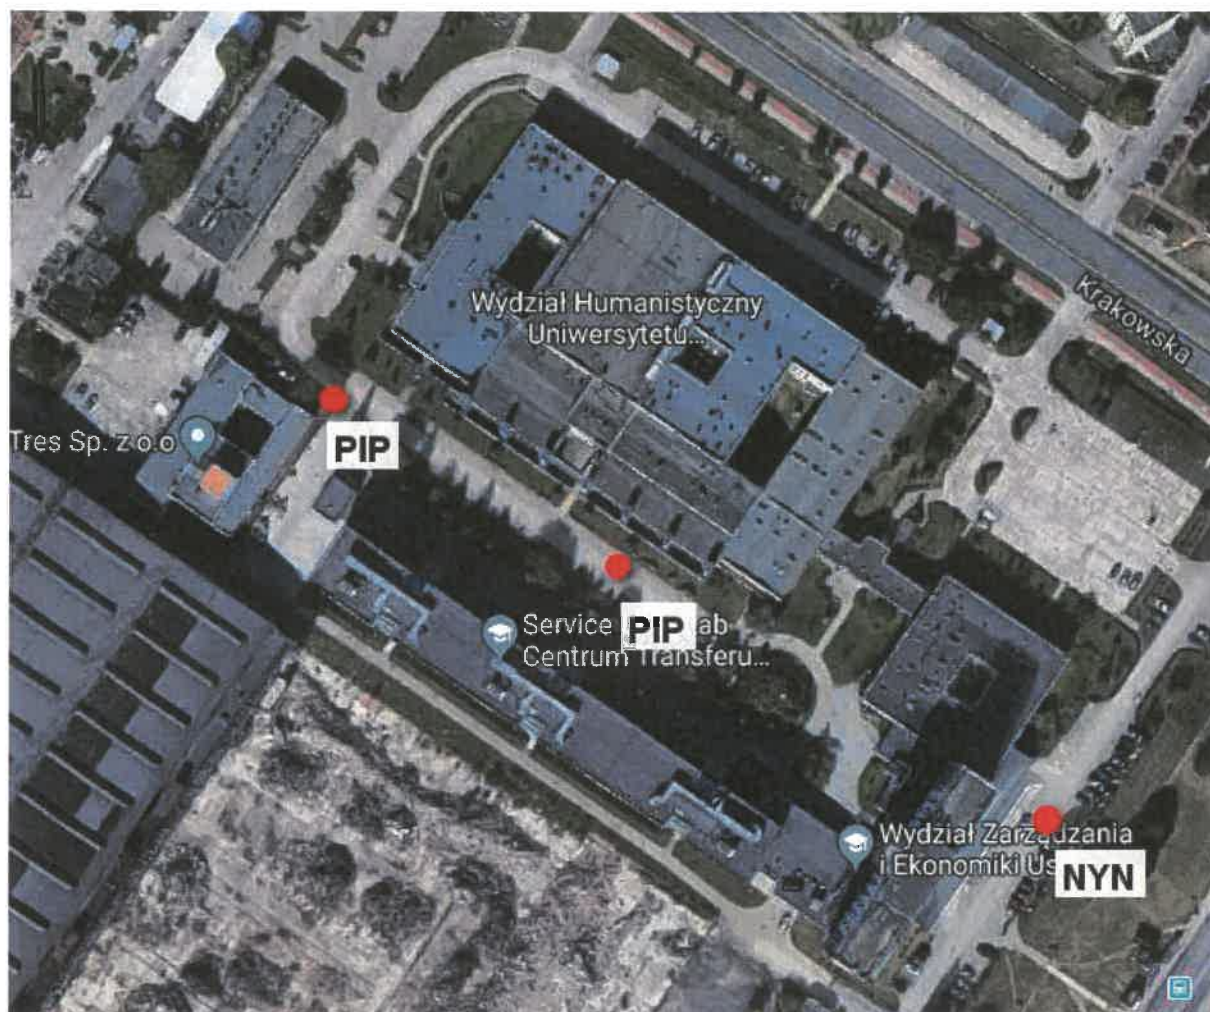
- W budynkach nie zaobserwowano kolonii nietoperzy. Detekcja ujawniła przeloty pojedynczych osobników w pobliżu budynków. Jako ich miejsca dziennego spoczynku upatrywać należy dawną fabrykę w stanie rozbiórki znajdującą się za budynkami Uniwersytetu. Stan techniczny budynków daje możliwość schronienia się ssaków. Jeden sonogram należał do borowca wielkiego (*Nyctalus noctula*), a cztery do karlika malutkiego (*Pipistrellus pipistrellus*). Borowca stwierdzono przed budynkiem Wydziału Zarządzania i Ekonomiki Usług, natomiast głosy karlika zarejestrowano z tyłu Wydziału Humanistycznego.

Zdjęcie 19 Lokalizacja miejsc gdzie zostały nagrane nietoperze.

- NYN – Borowiec wielki (*Nyctalus noctula*);
- PIP – Karlik malutki (*Pipistrellus pipistrellus*).
