**PROGRAM PRAC KONSERWATORSKICH
POMIESZCZEŃ PODDASZA PAWILONU II POMORSKIEGO
CENTRUM REUMATOLOGICZNEGO
W SOPOCIE PRZY UL GRUNWALDZKIEJ 1-3 NA FUNKCJĘ
BIUROWĄ**

Karolina Niemczyk-Bałtowska
Sopot 2023

Podstawowym celem opracowania Ocena konserwatorska wnętrza w tym substancji zabytkowej wyposażenia stolarskiego

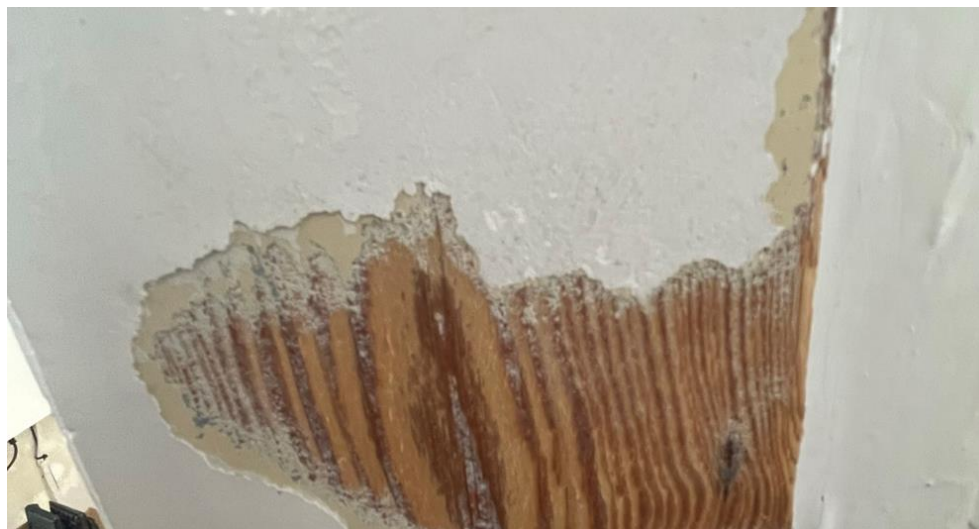
Stolarka drzewiowa

Nr Warstwy	Faza chronologiczna	Charakterystyka warstwy łącznie z ewentualną identyfikacją techniki i kolorystyką
1.	I	Drewno sosnowe
2.	I	Warstwa barwna kremowa
3.	II	Warstwa barwna kremowa
4.	III	Warstwa barwna biała

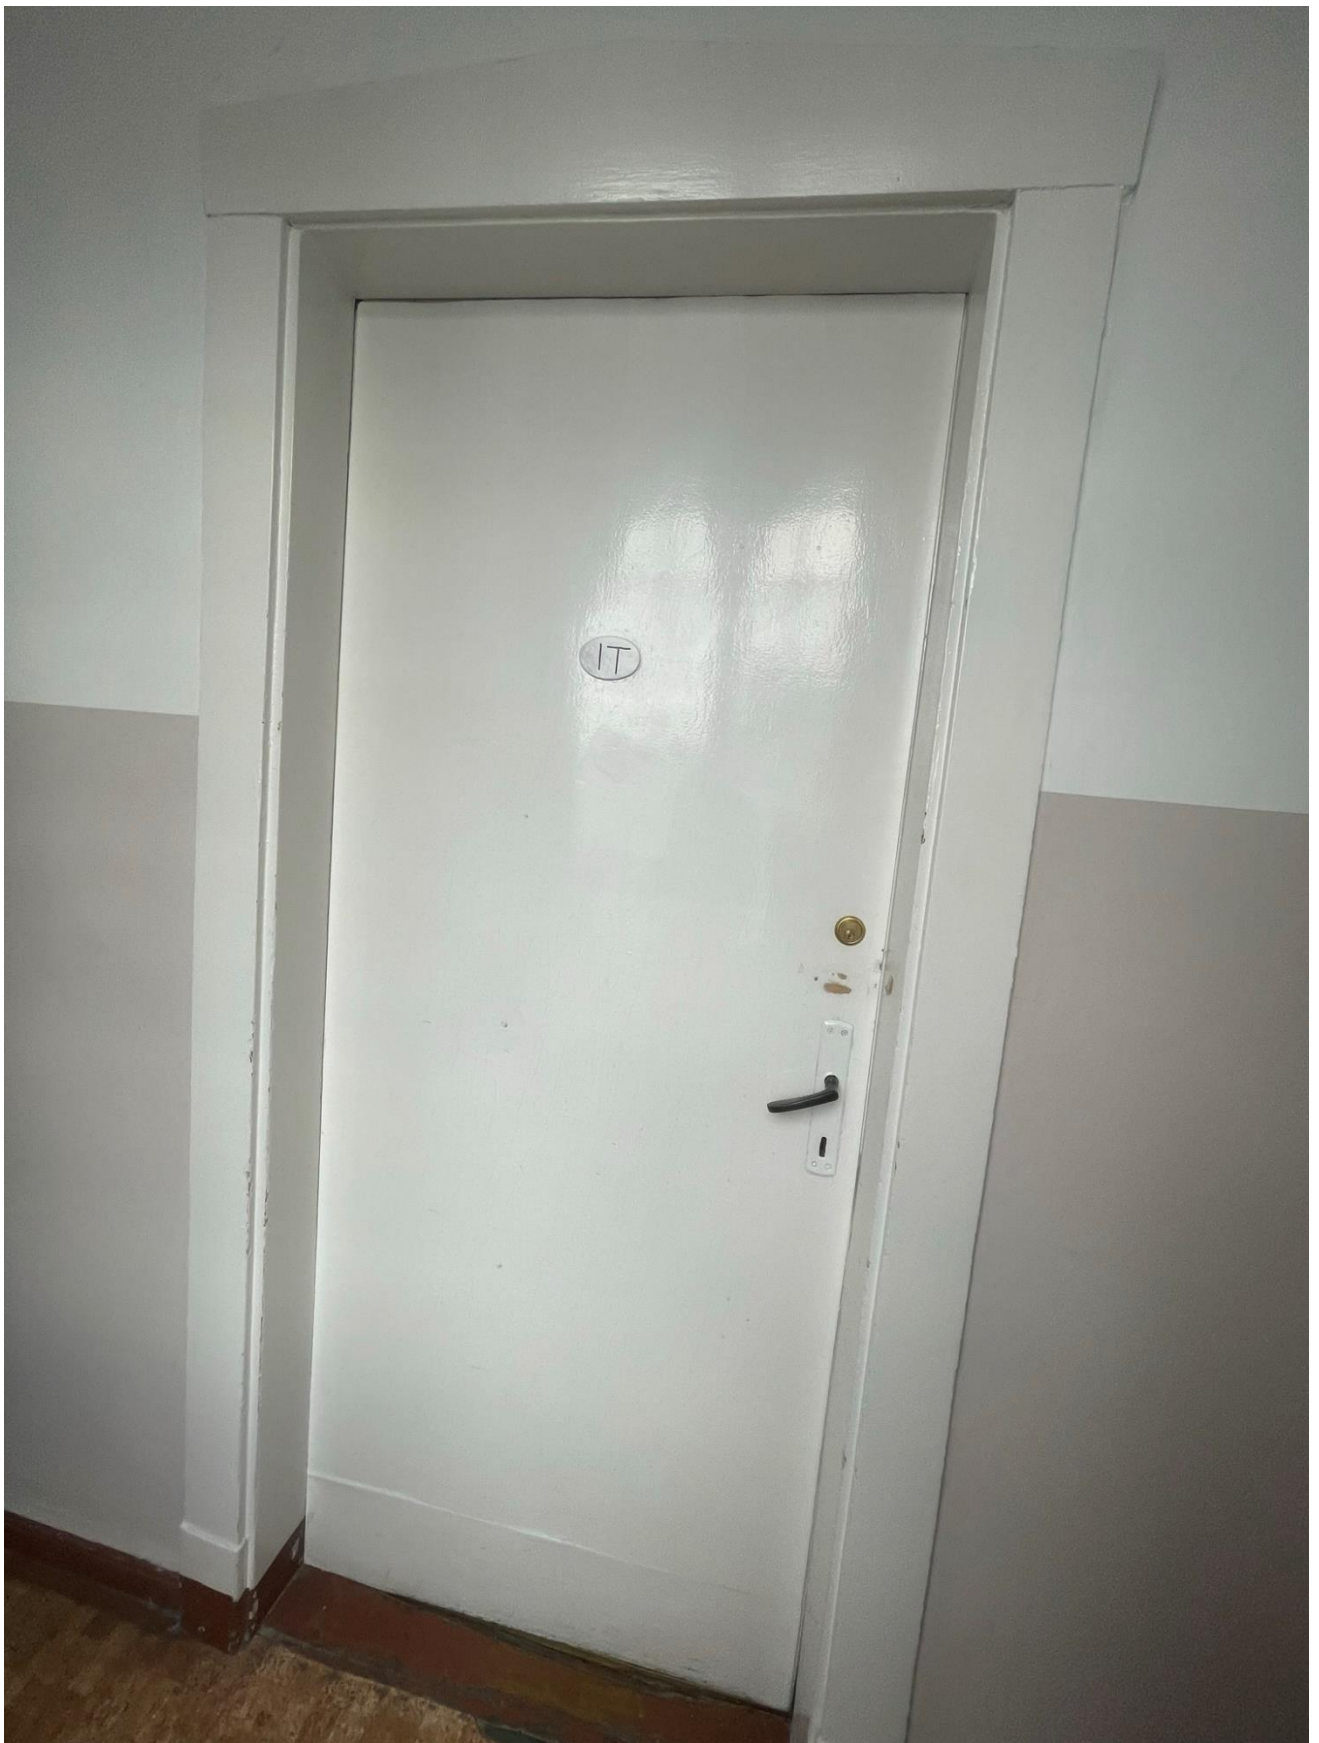
Drzwi D1, awers

Drzwi strychowe w konstrukcji deskowo-szpongowej, współcześnie przystosowane do funkcji użytkowej poprzez obicie płytą pilśniową. Zabieg pokrycia płytą wykonano ze względu na zły stan techniczny drewna drzwi strychowych Opaski ozdobne wielokrotnie przemalowane farbą olejną i akrylową, liczne szpachłówki zastaniające relief

1. Wykonanie konserwacji drzwi D4 z zachowaniem zabytkowego szklenia i odtworzeniem brakującego
2. Drzwi D1, D2 i D3 wykonać aranżację zgodnie z przeznaczoną funkcją. Opaski należy zachować i poddać konserwacji
3. Ściany – wykonać wymianę tynków , malować farbą mineralną dyfuzyjną

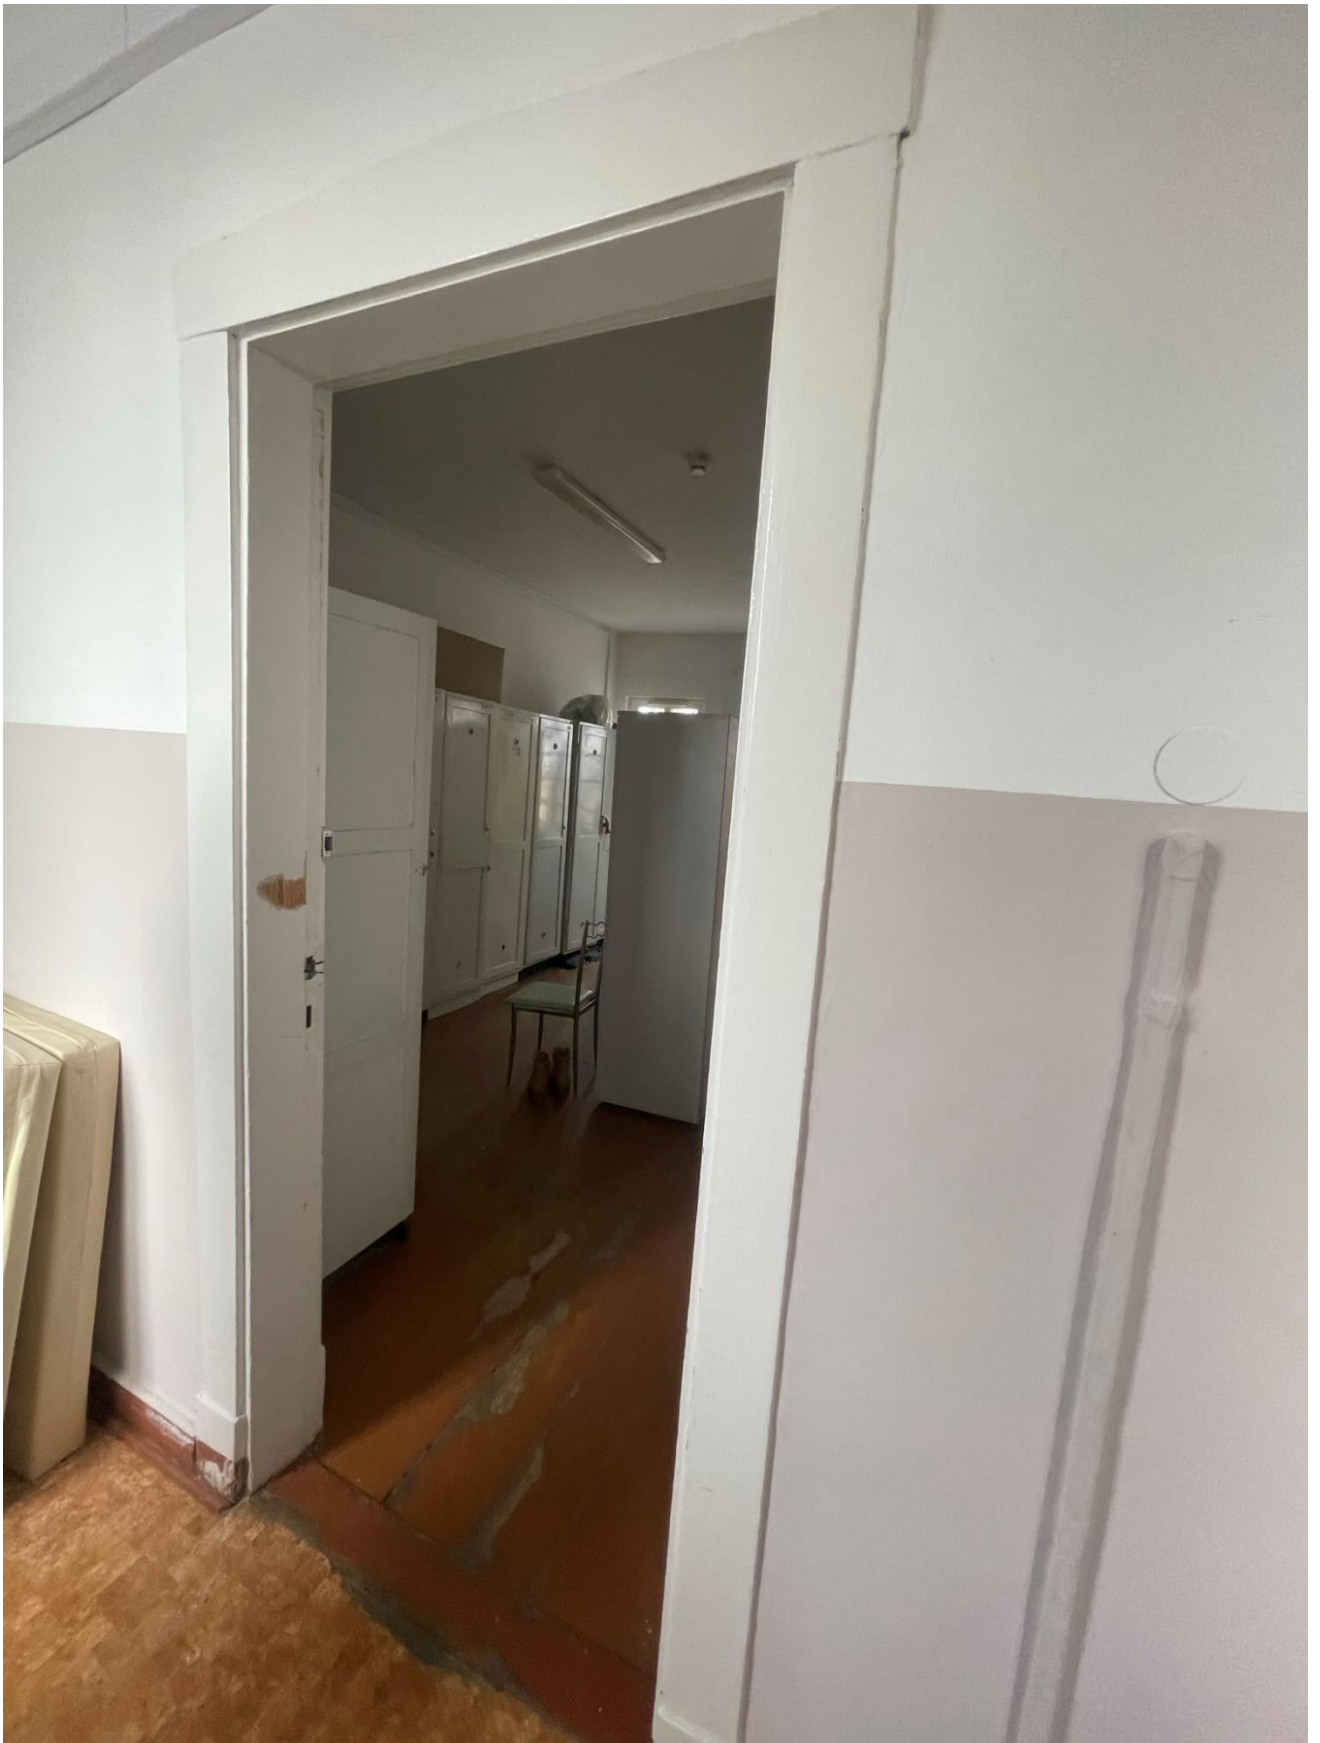
Drzwi D2 opaska

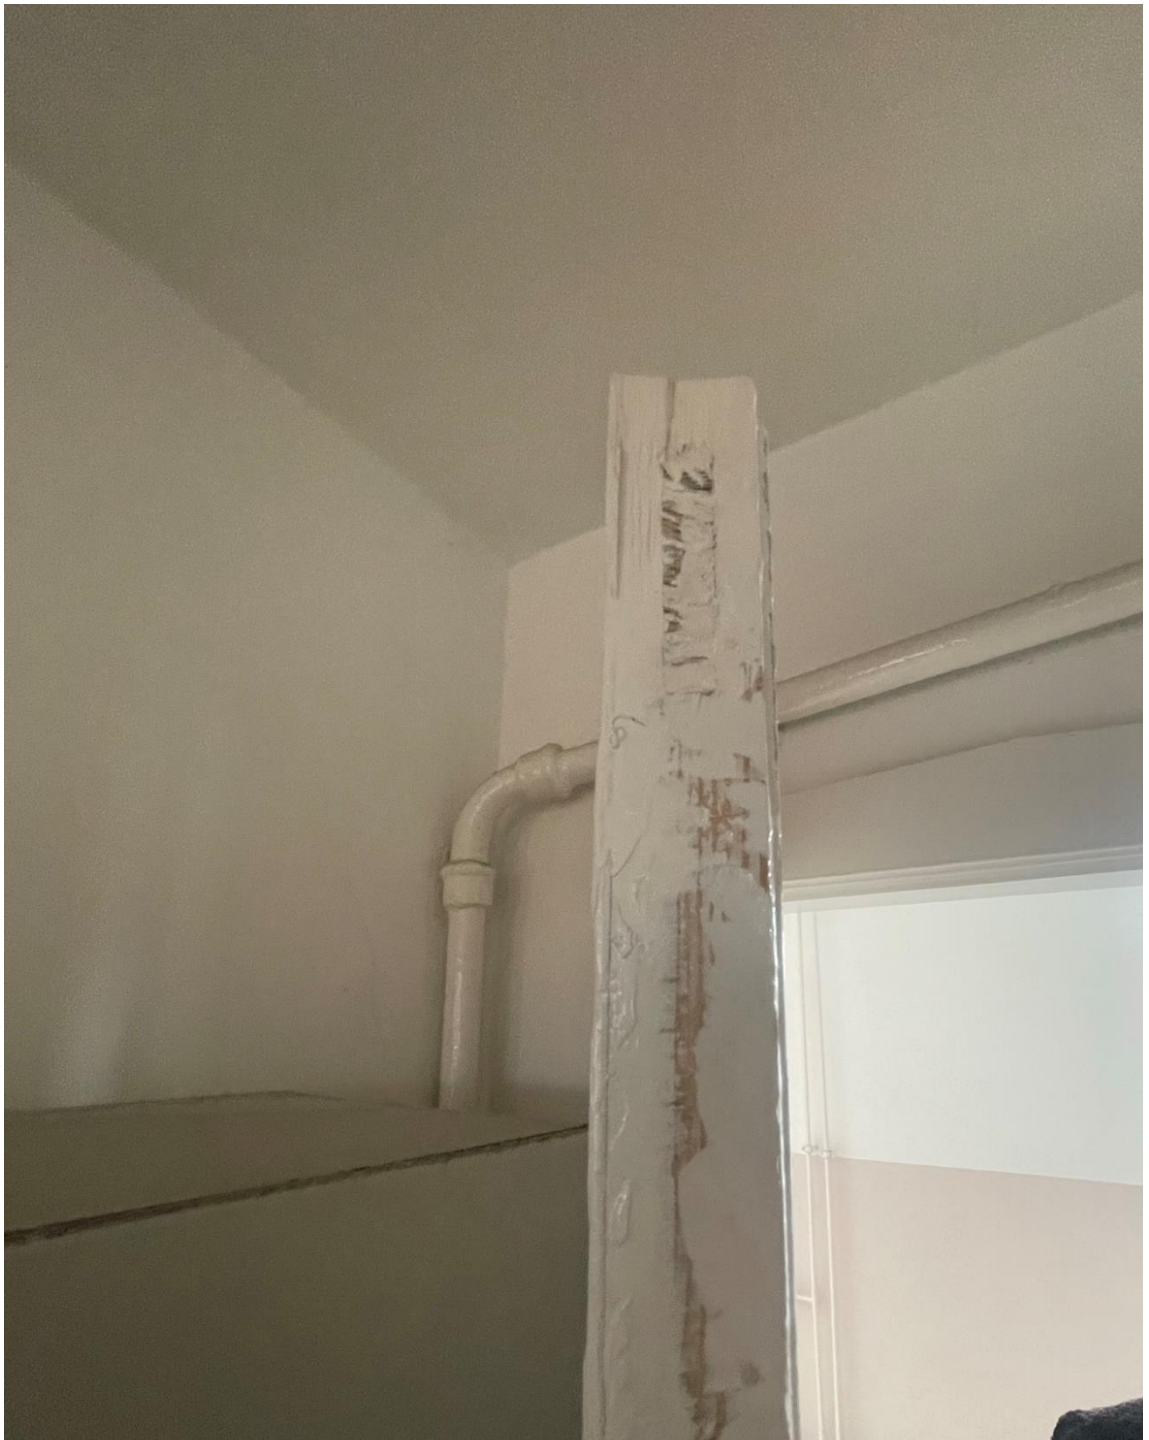
Czoło drzwi strychowych , obitych płytą pilśniową

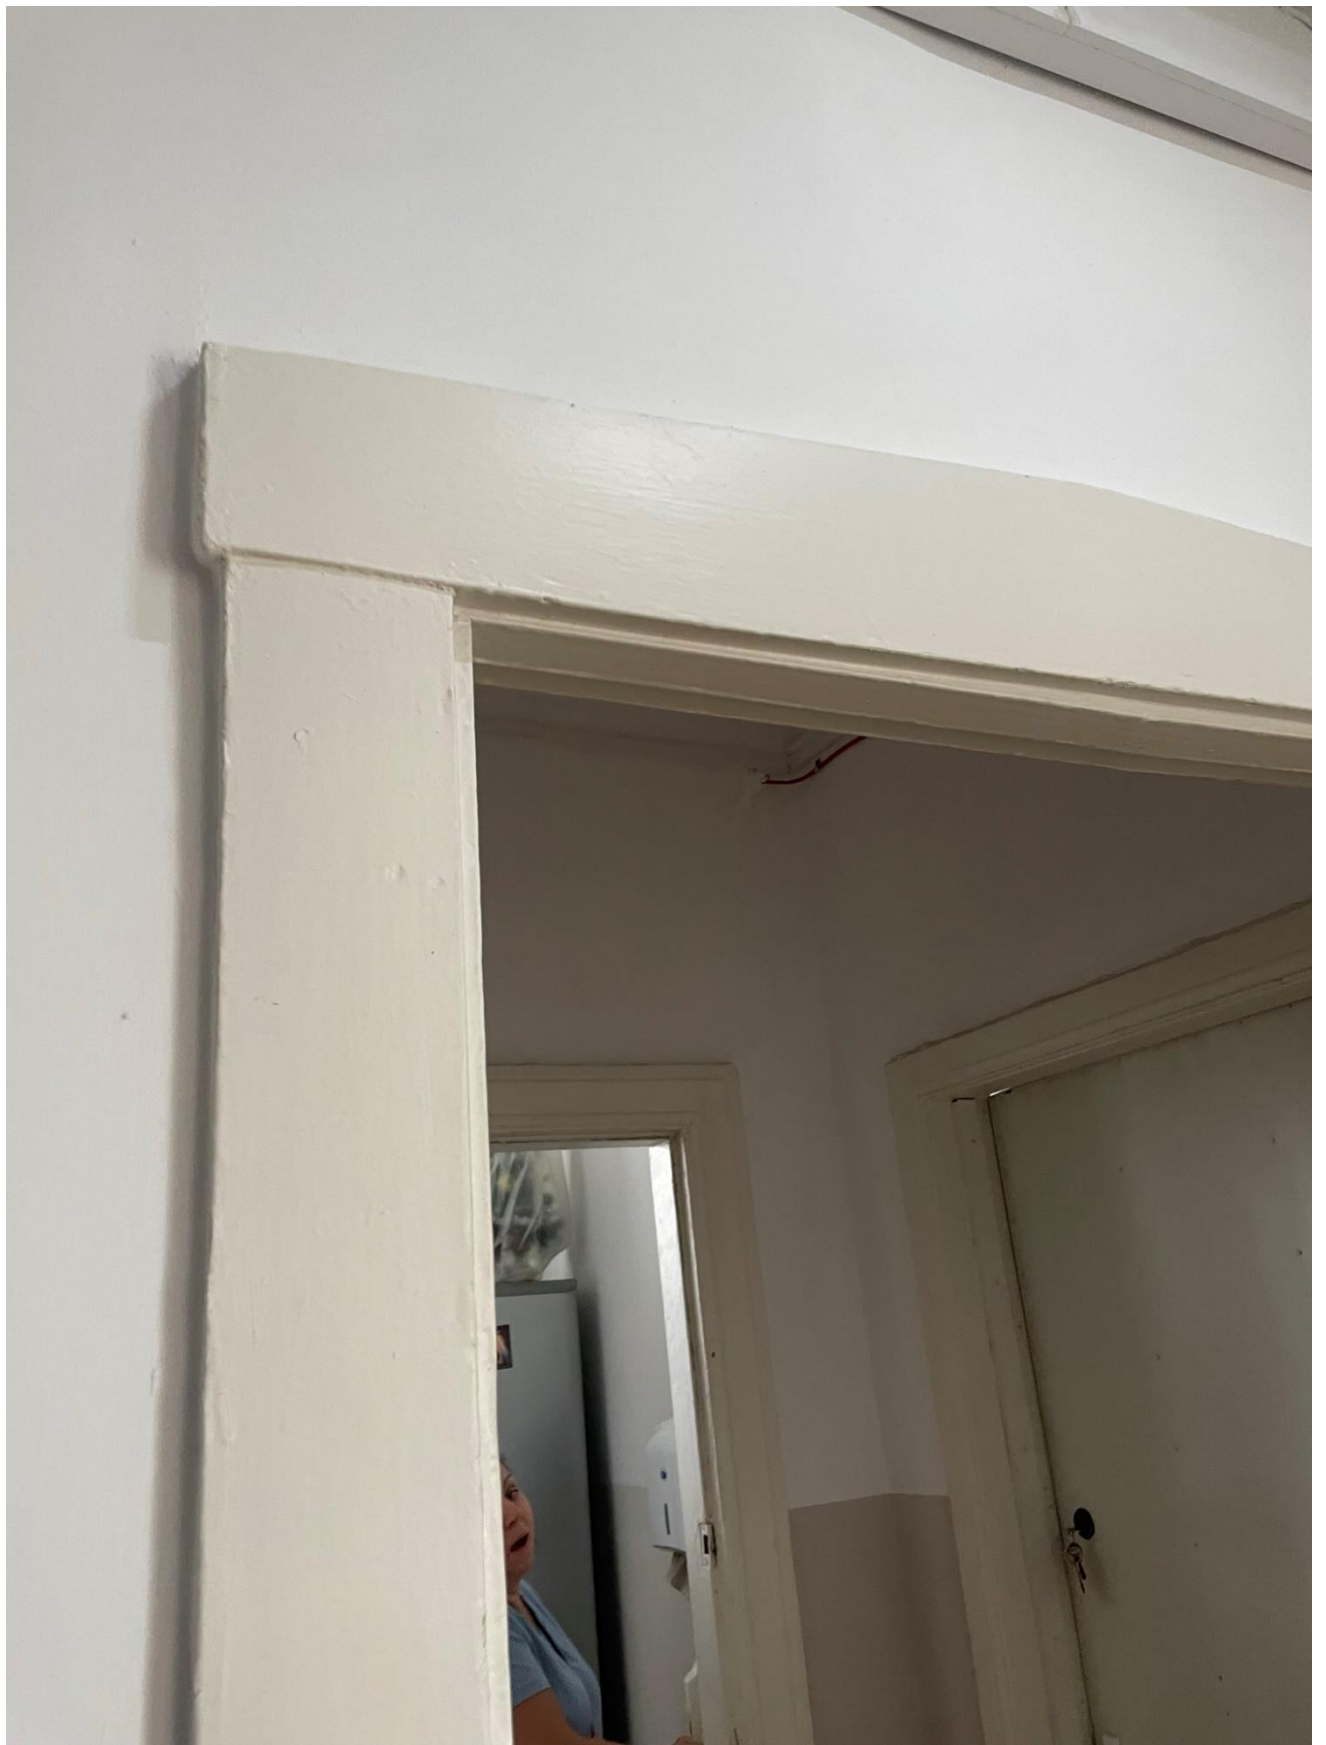
Detal opaski ozdobnej

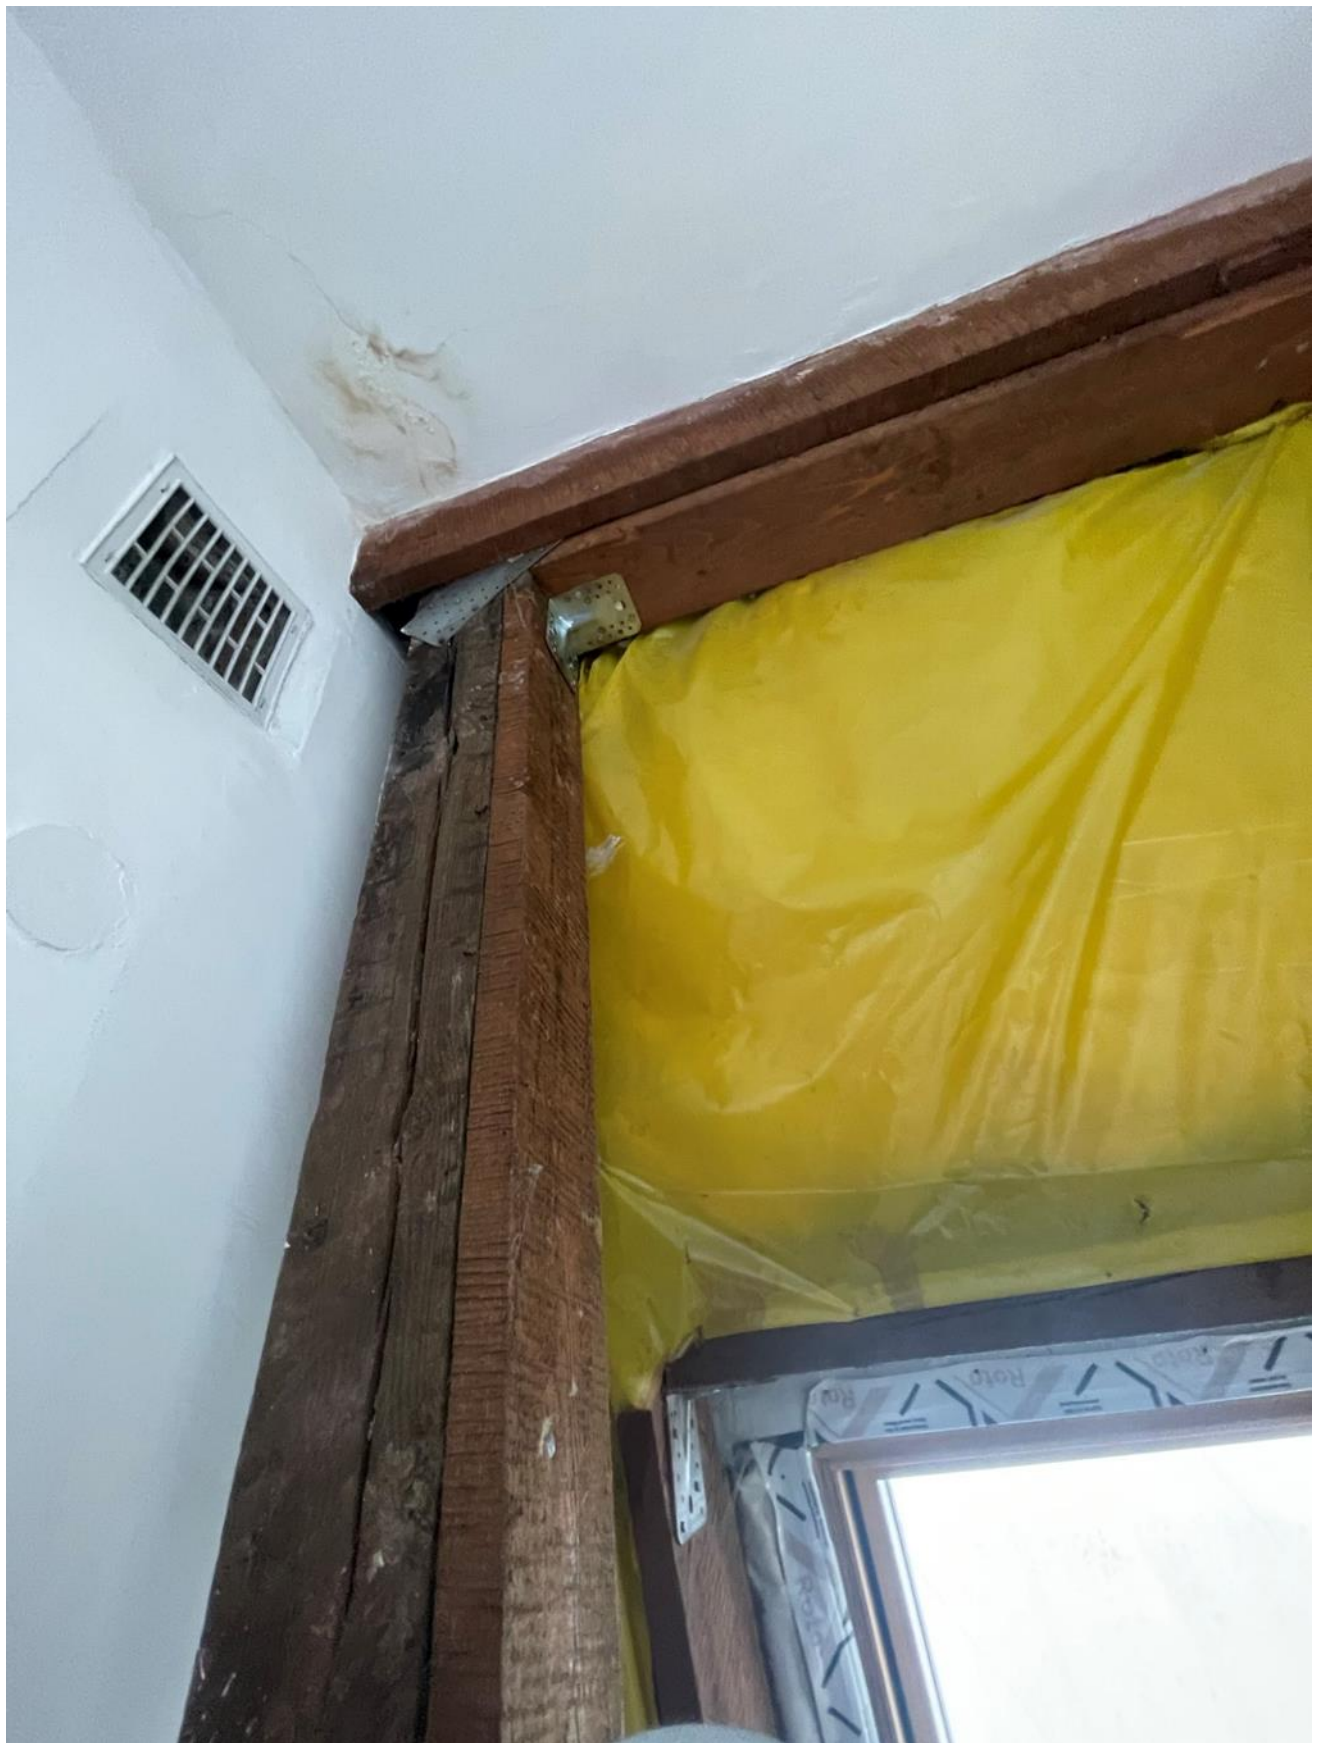
Omawiana przestrzeń składa się z trzech pokoi przyległych do korytarza biegnącego wzdłuż ściany zachodniej, poprzedzonego pomieszczeniem prowadzącym do bocznej klatki schodowej , drewnianej. Na końcu korytarza fragmenty więźby po remoncie z współcześnie wymienionymi elementami drewnianymi.

Korytarz strona północna, relikty więźby , naprawy i wzmocnienia współczesne

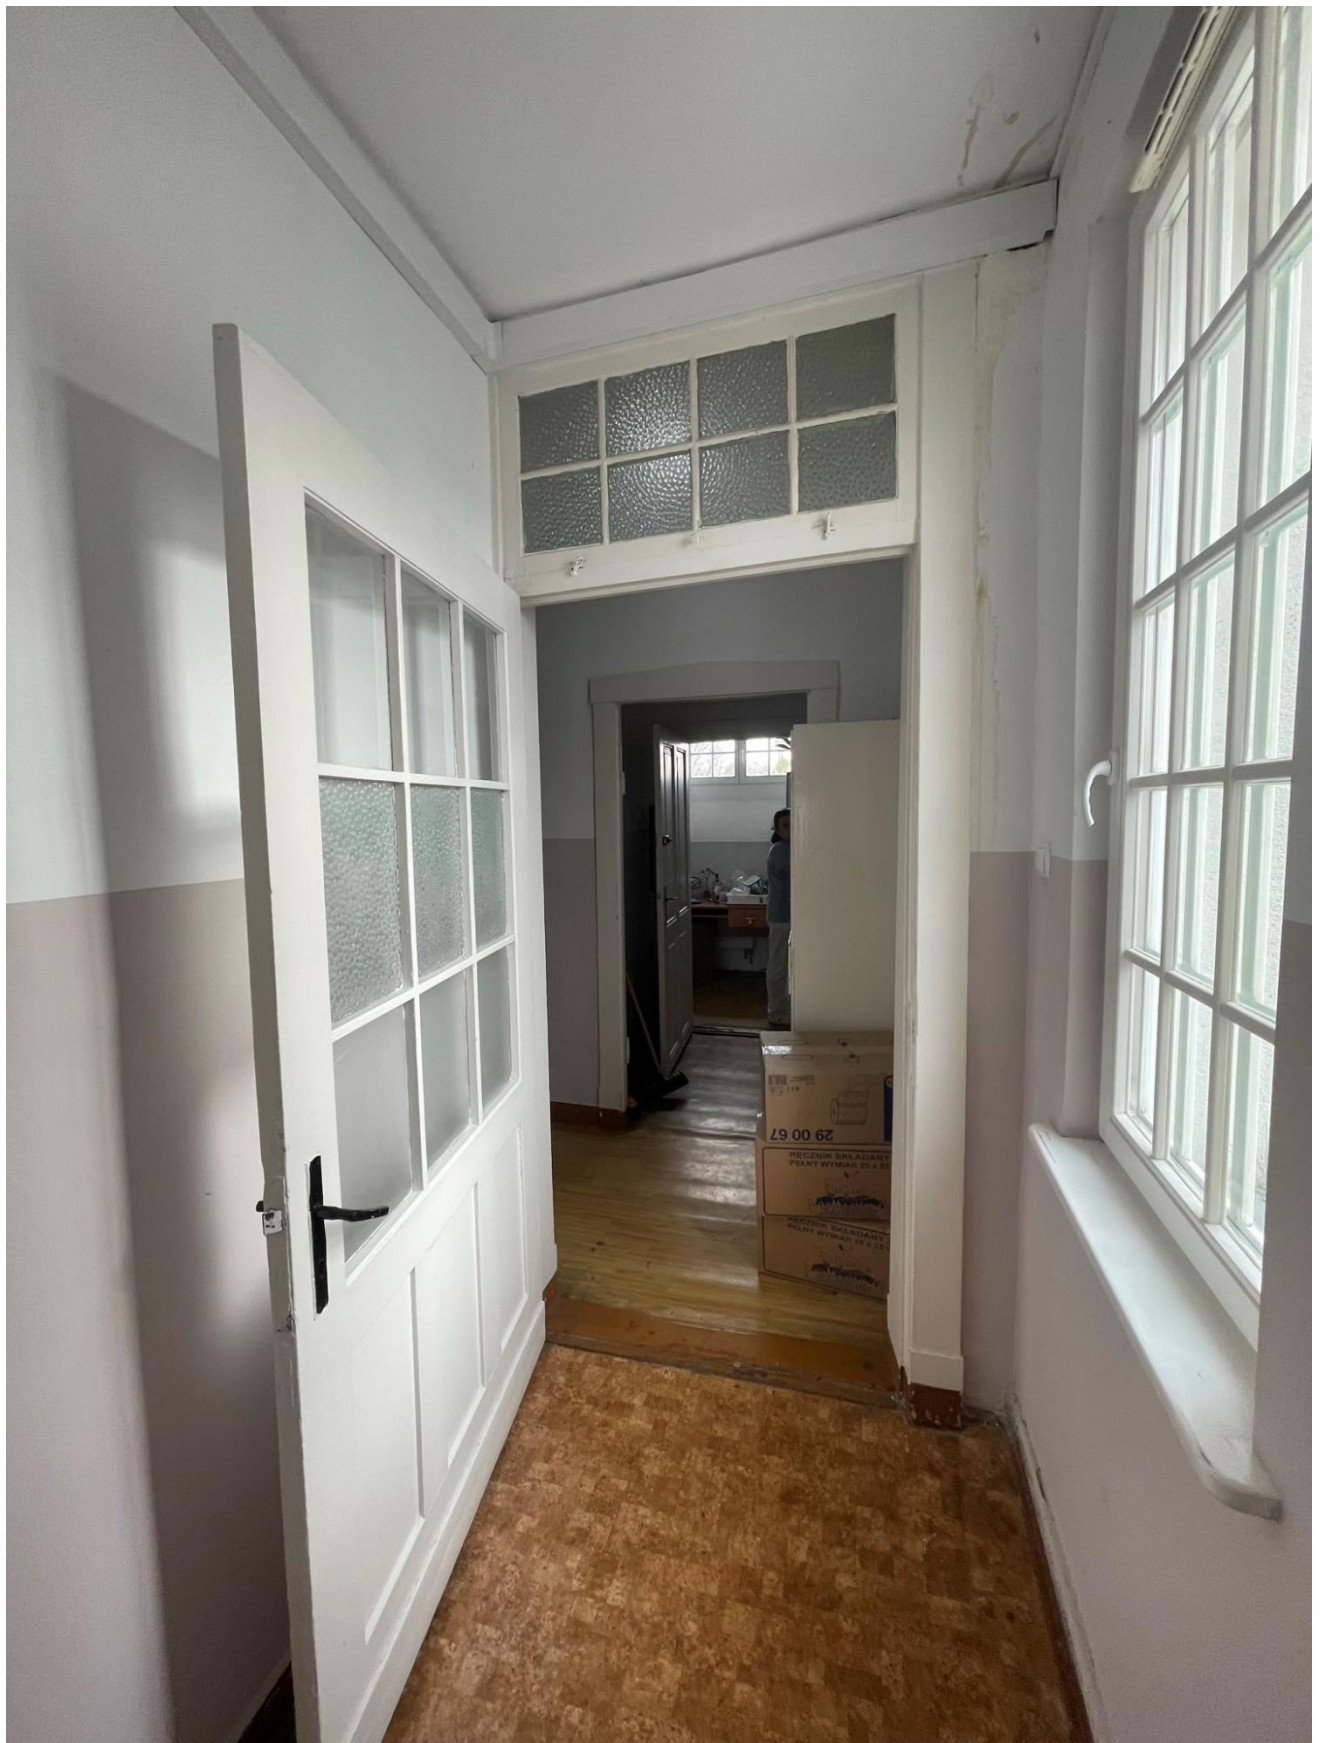
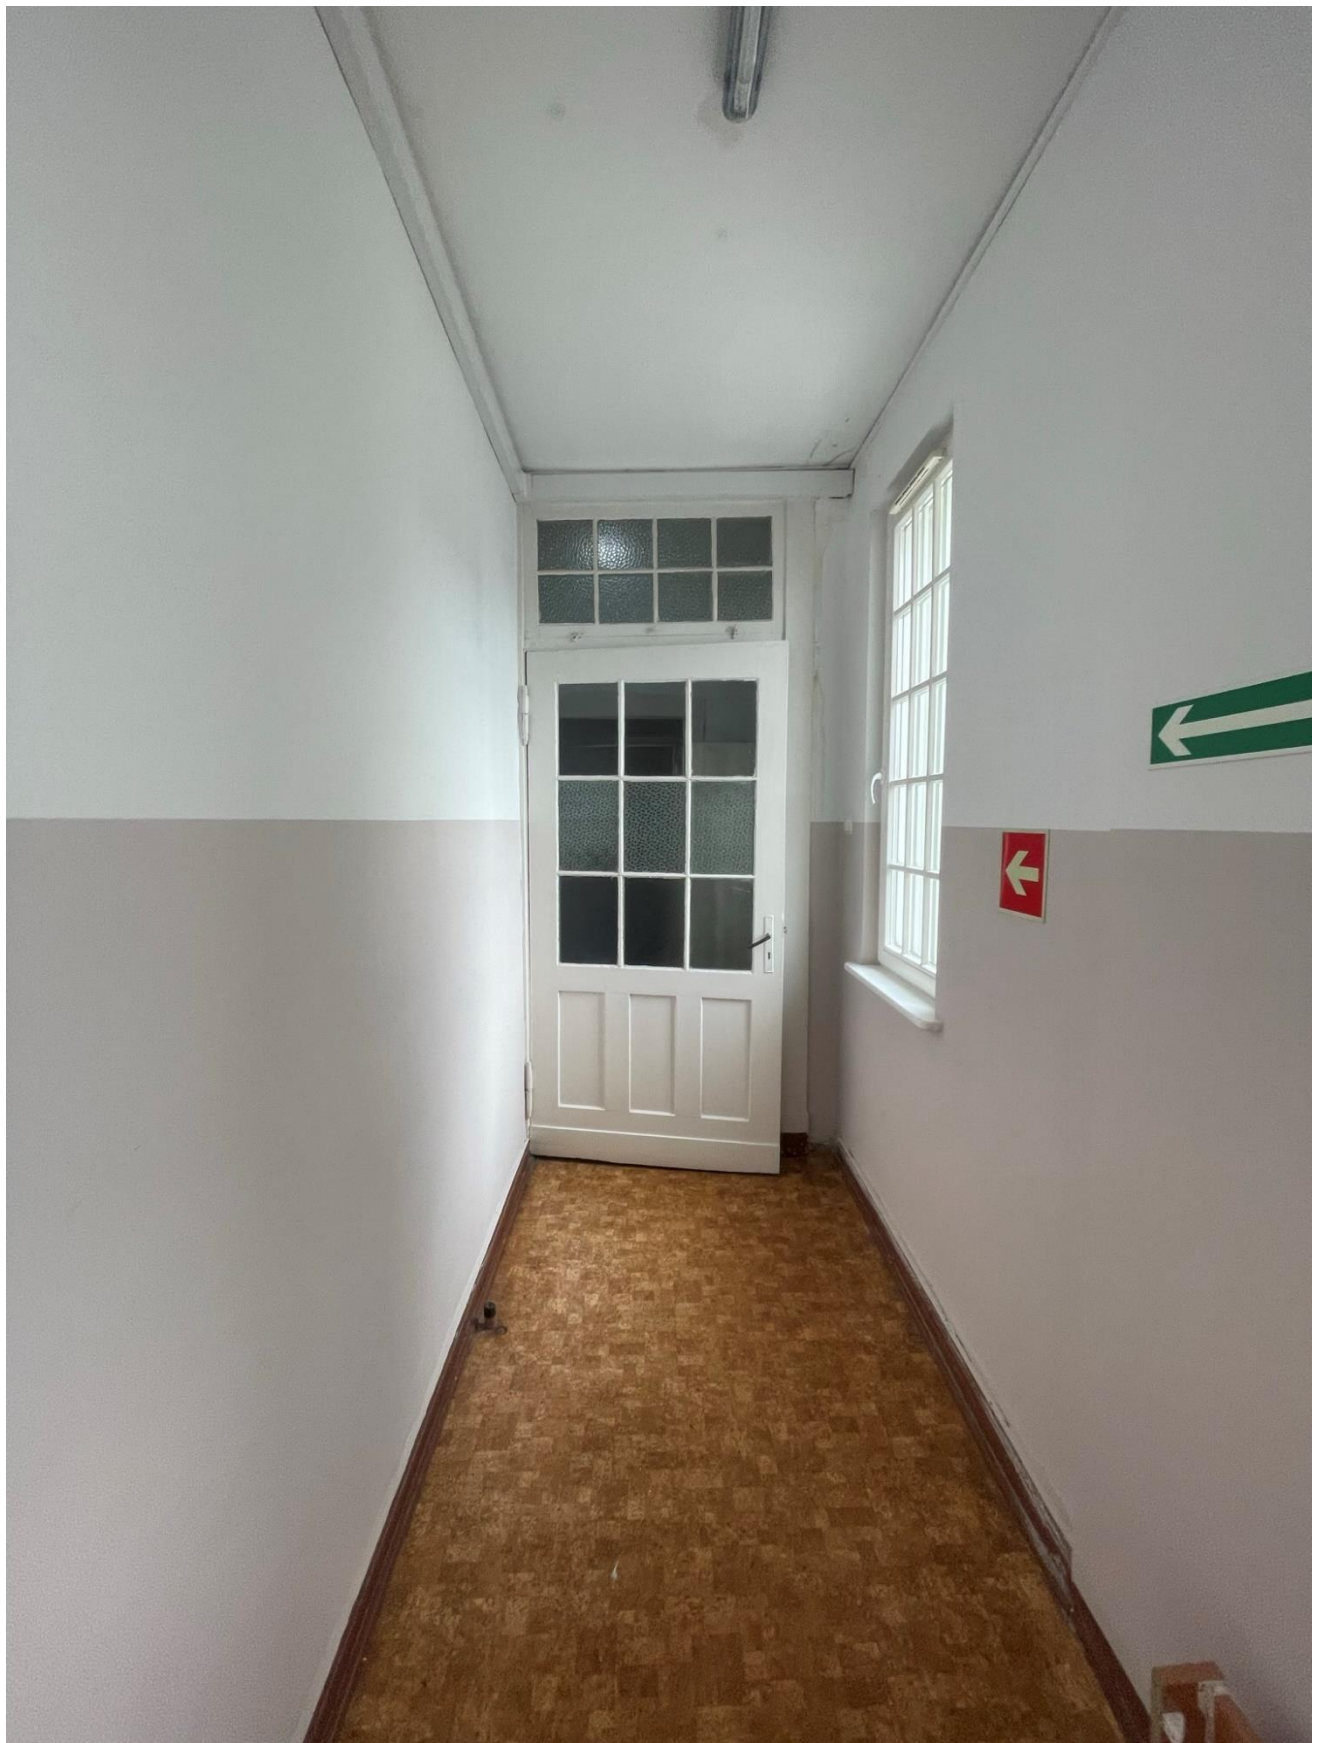
Drzwi D4

Drzwi zamykające korytarz od strony południowej przedstawiają wartość historyczną. Wykonane w drewnie sosnowym w konstrukcji ramowo-płycinowej. Jednoskrzydłowe, z naświetlem dzielonym szczeblinami na osiem pól. Skrzydło trzyrzędowe część szklona dzielona szczeblinami na dziewięć pól, dolna część trzy płyciny proste bez opierzenia listwami , prostokąt stojący. Szklenie zabytkowe, szkło białe prasowane, kształt rozetek, zachowane częściowo- trzy szyby w skrzydle drzwiowym i komplet szklenia w naświetlu Klamka i mechanizm oryginalne. Stolarka wielokrotnie przemalowana i szpachlowana . kwalifikuje się do zachowania i kompleksowej konserwacji

Drzwi D4, widok ogólny

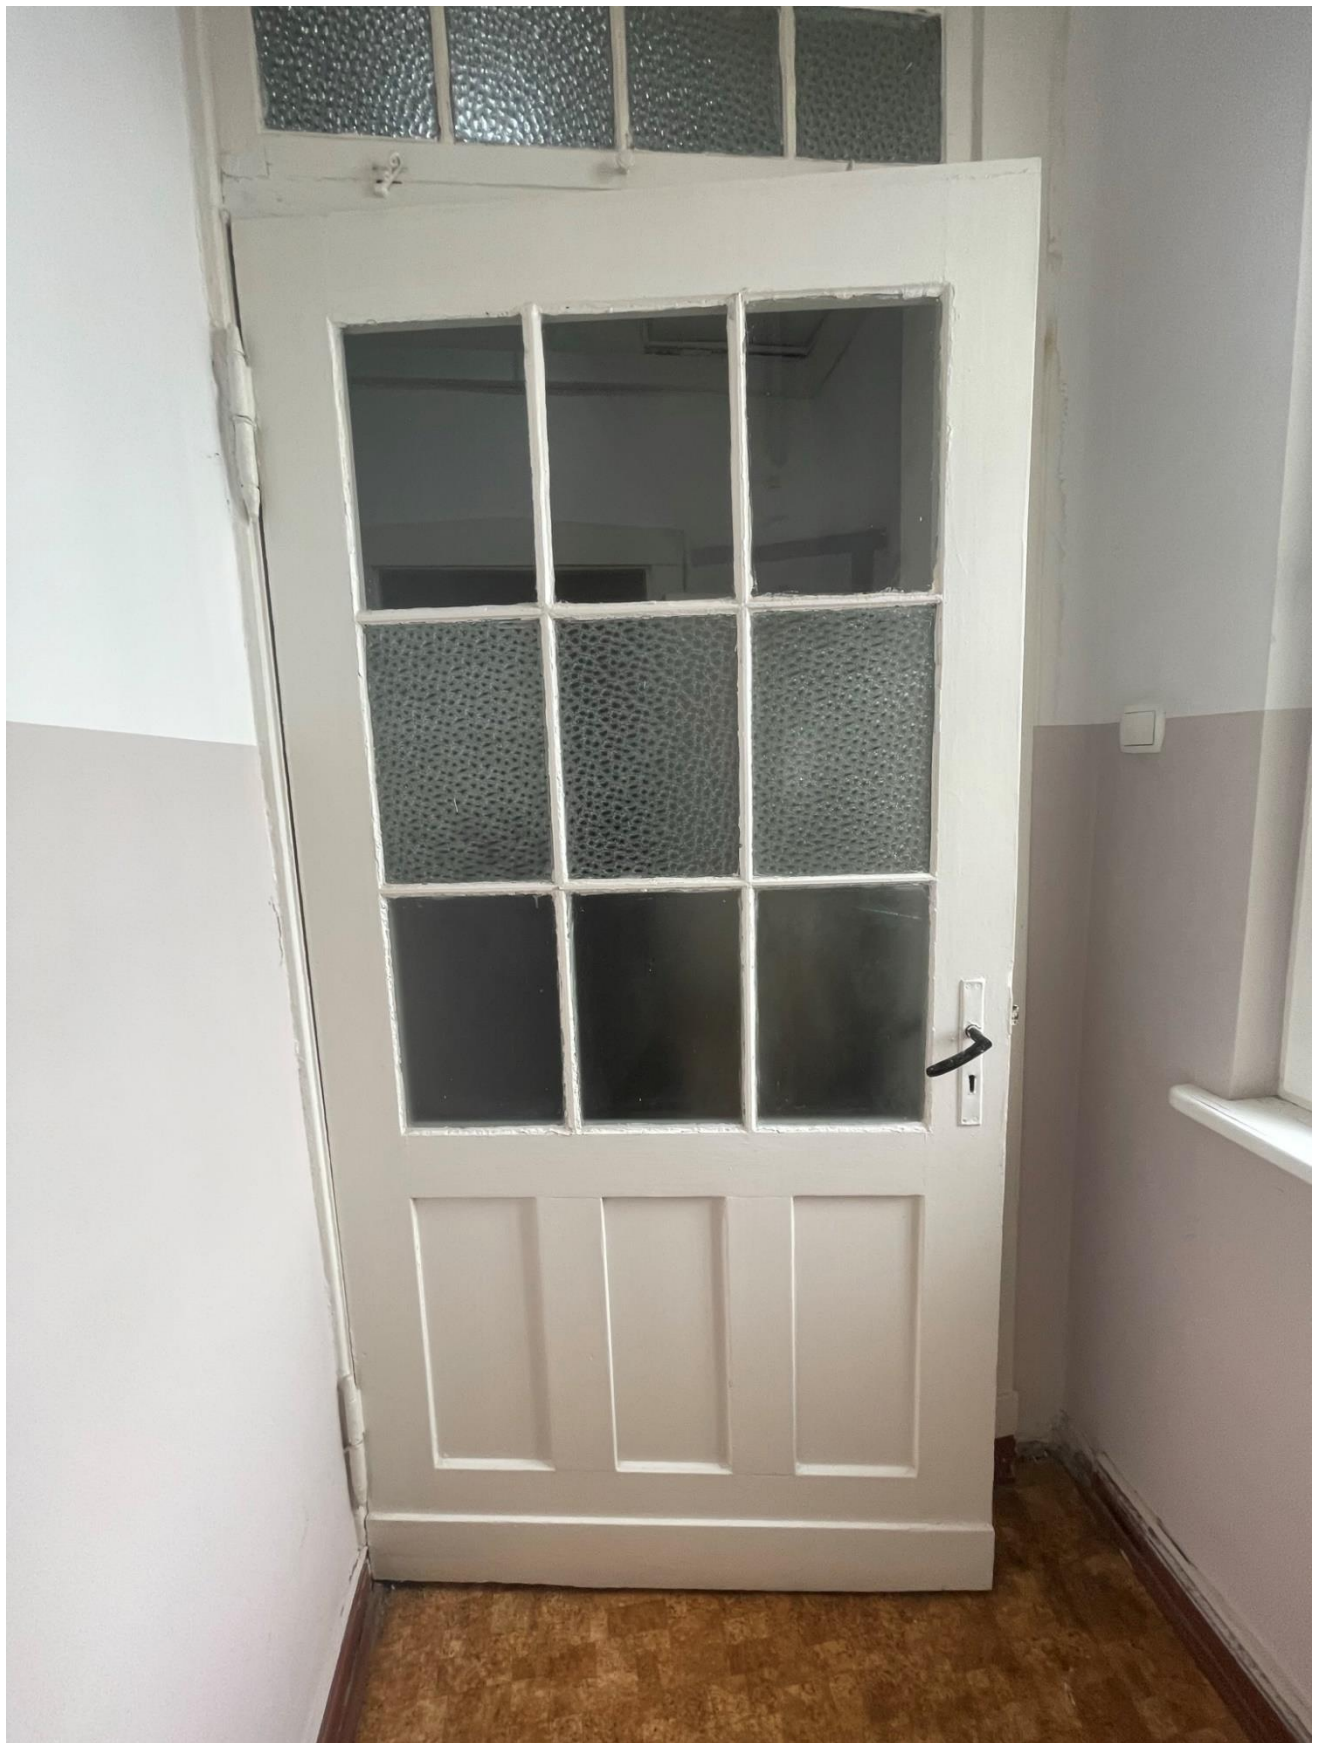
Drzwi D4 skrzydło z częściowo zachowanym szkleniem

- Uzupełnić szklenia, Zamontować szyby zespolone w ramiaki dublowane lub z listwą dublującą profilową, kitować kitem lub akrylem szklarskim
- Zamontować oryginalne szklenia i uzupełnić brakujące szkło prasowane- wzór tożsamy z zabytkowym oraz zrekonstruowane szyldy, zawiasy, klamki.

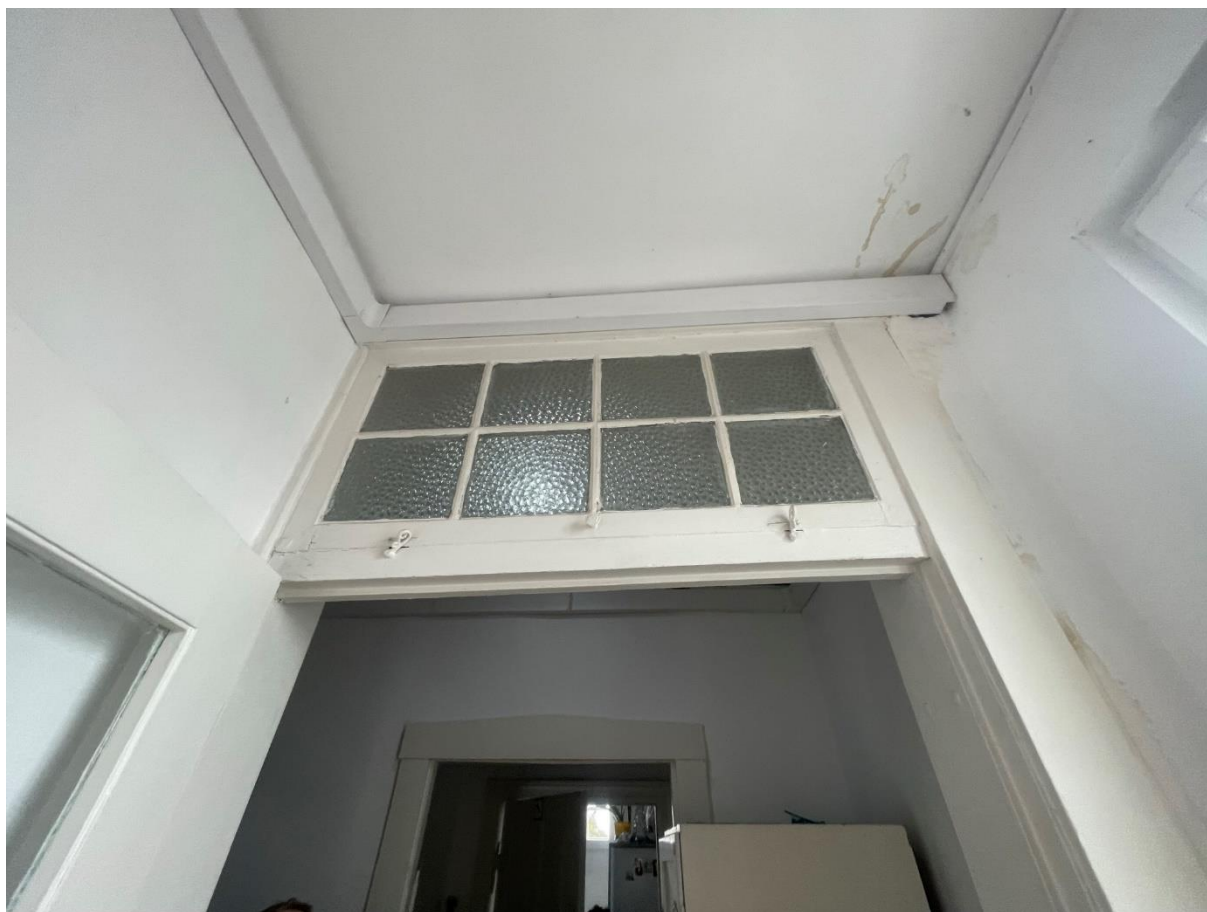
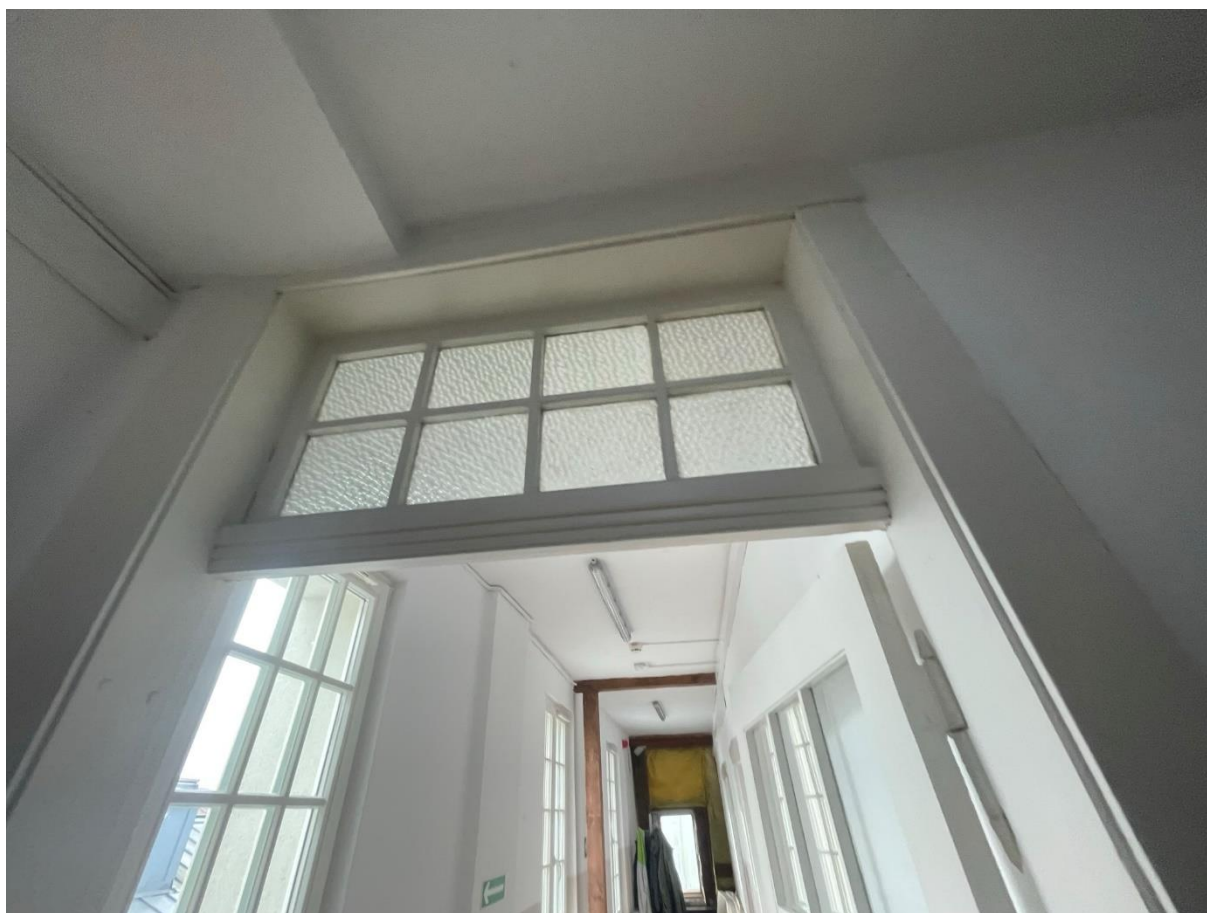
Naświetle drzwi D4 ,rewers

Naświetle drzwi D4 awers
