**PROGRAM PRAC KONSERWATORSKICH
POMIESZCZEŃ PODDASZA PAWILONU II POMORSKIEGO
CENTRUM REUMATOLOGICZNEGO
W SOPOCIE PRZY UL GRUNWALDZKIEJ 1-3 NA FUNKCJĘ
BIUROWĄ**

Karolina Niemczyk-Bałtowska
Sopot 2023

Podstawowym celem opracowania Ocena konserwatorska wnętrza w tym substancji zabytkowej wyposażenia stolarskiego

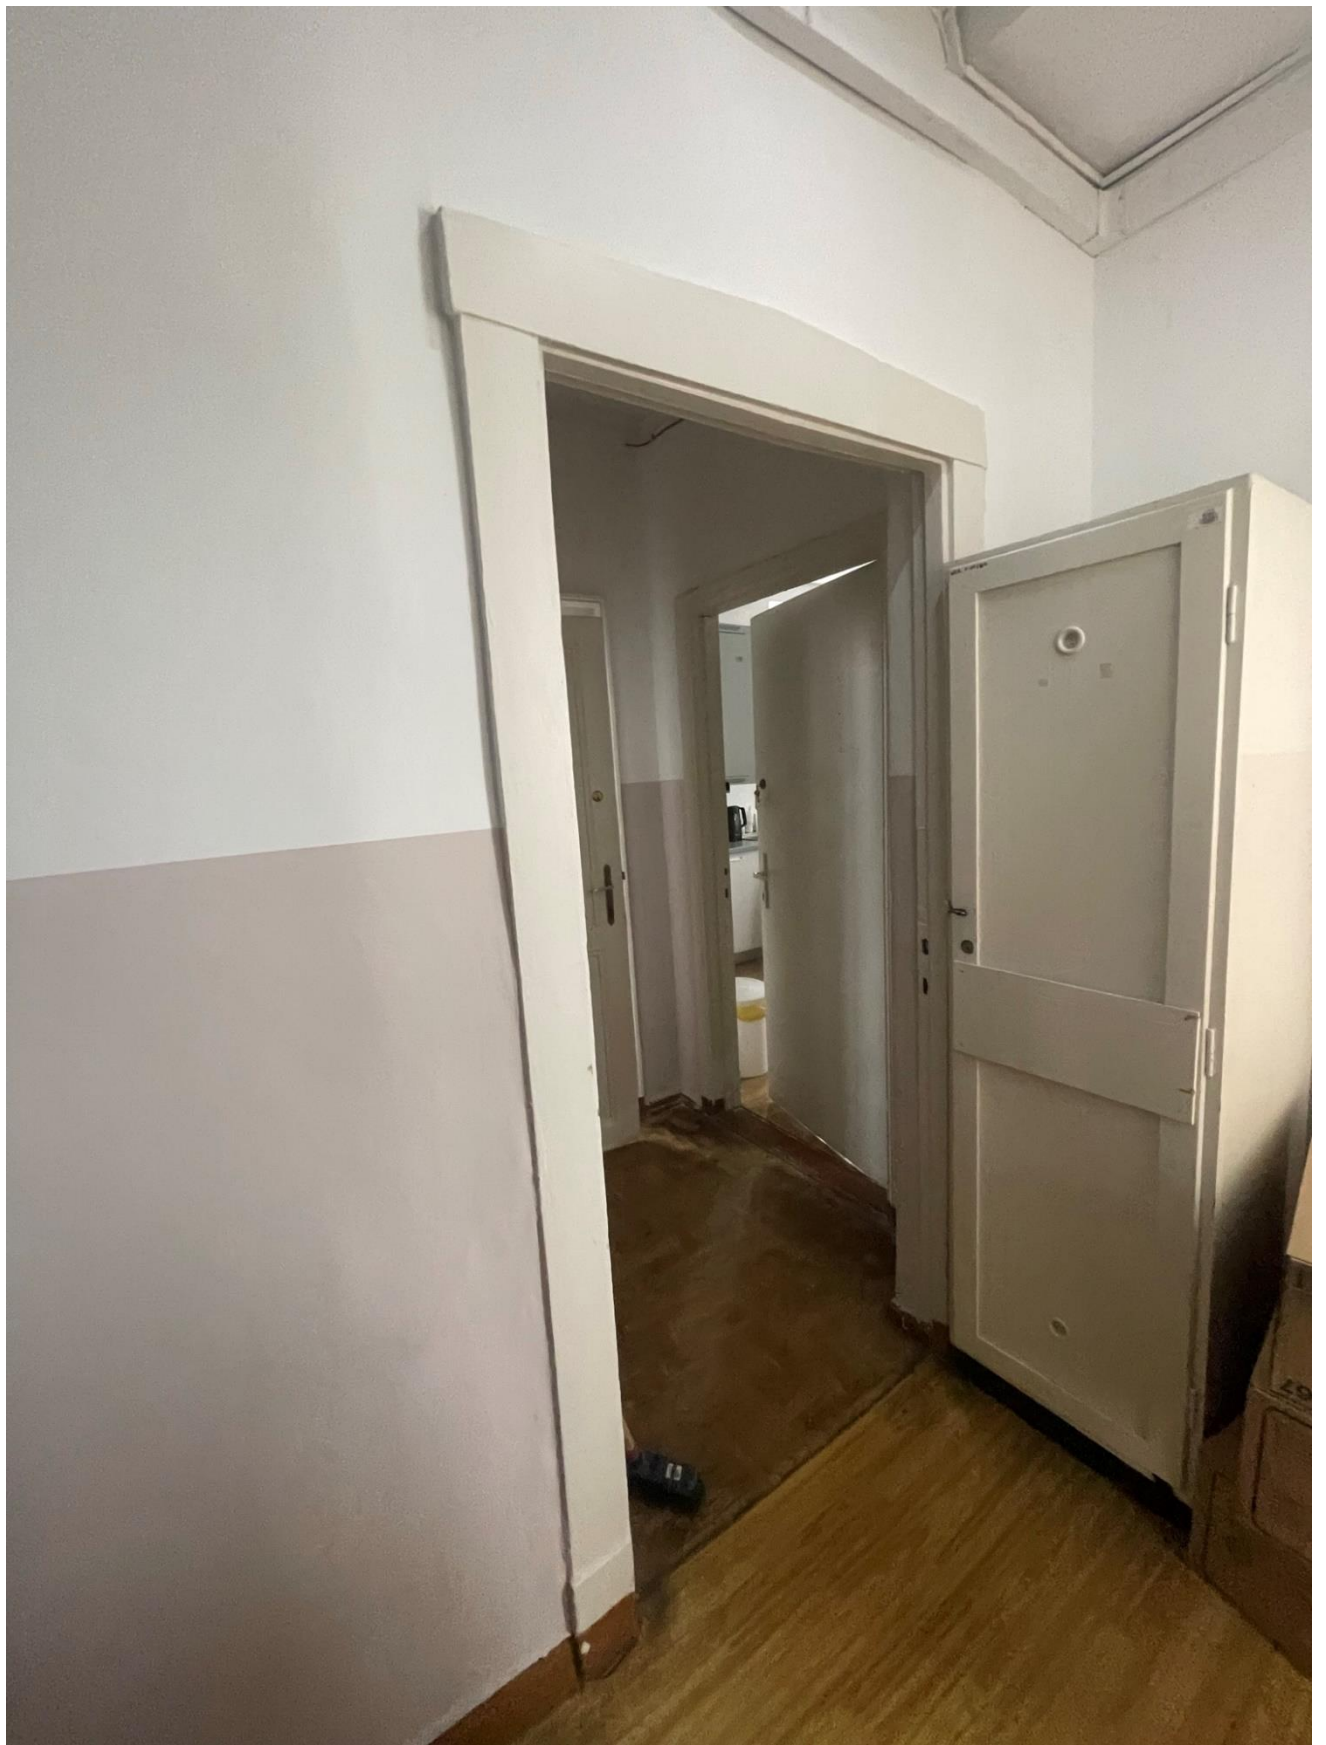
Pozostałe drzwi bez wartości. Zachowana szafka stojąca jednodrzwiowa z okrągłą wentylacją

Zachowana ościeżnica z opaską ozdobną , skrzydło nie zachowało się do lat dzisiejszych. Detal opaski kwalifikuje się do zachowania i konserwacji

Ościeżnica z opaską po nieistniejących drzwiach D5, obok szafka do zachowania

Zakłada się wykonanie konserwacji zachowanych elementów stolarki drzwiowej D4 i D5 oraz opaski drzwi D1, D2 i D3. Szafkę należy zachować i opcjonalnie poddać konserwacji lub zabezpieczyć w magazynie na terenie szpitala
