**BUDYNEK DAWNEGO MUZEUM
TECHNICZNO-PRZEMYSŁOWEGO W KRAKOWIE PRZY
UL. SMOLEŃSK 9
(OBECNIE WŁASNOŚĆ AKADEMII SZTUK PIĘKNYCH W KRAKOWIE)**

**PROGRAM PRAC KONSERWATORSKICH
DLA PIWNIC BUDYNKU**

KRZESZOWICE, SIERPIEŃ 2022

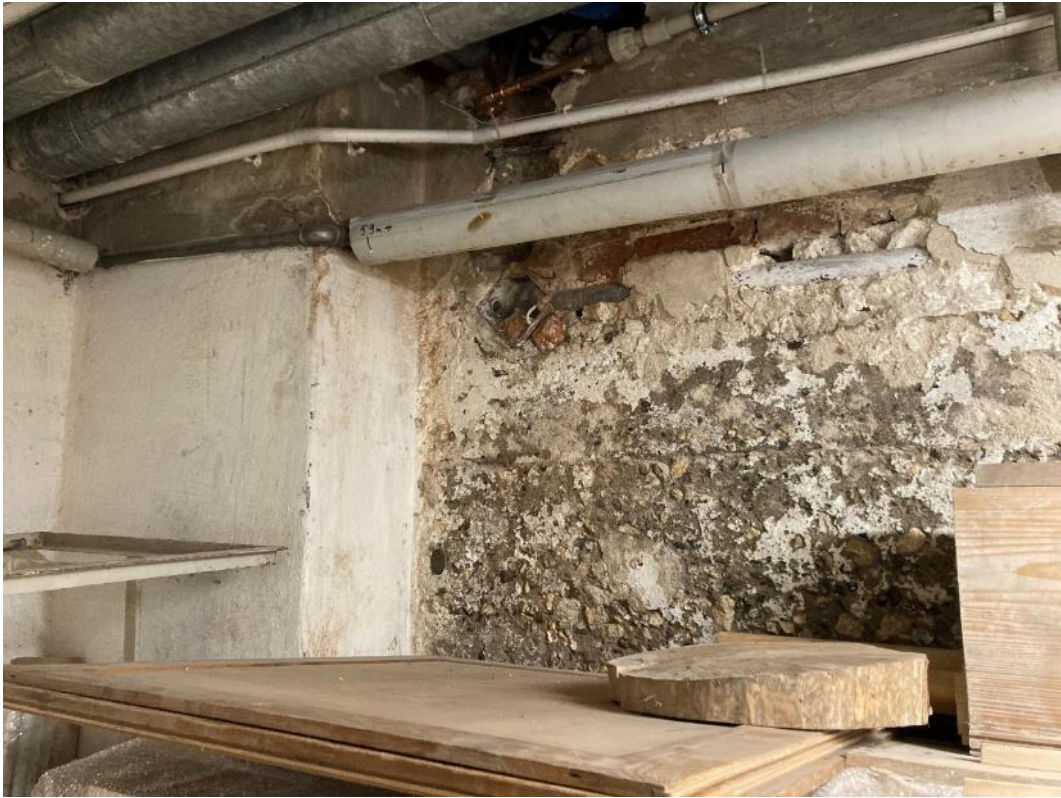
Fot. 1 Dawne Muzeum Techniczno-Przemysłowe, ul Smoleńsk 9, Kraków. Piwnice. Ubytki tynków. Widoczna ściana żelbetowa. Stan przed konserwacją. Czerwiec 2022. Fot. K. Sułkowska.

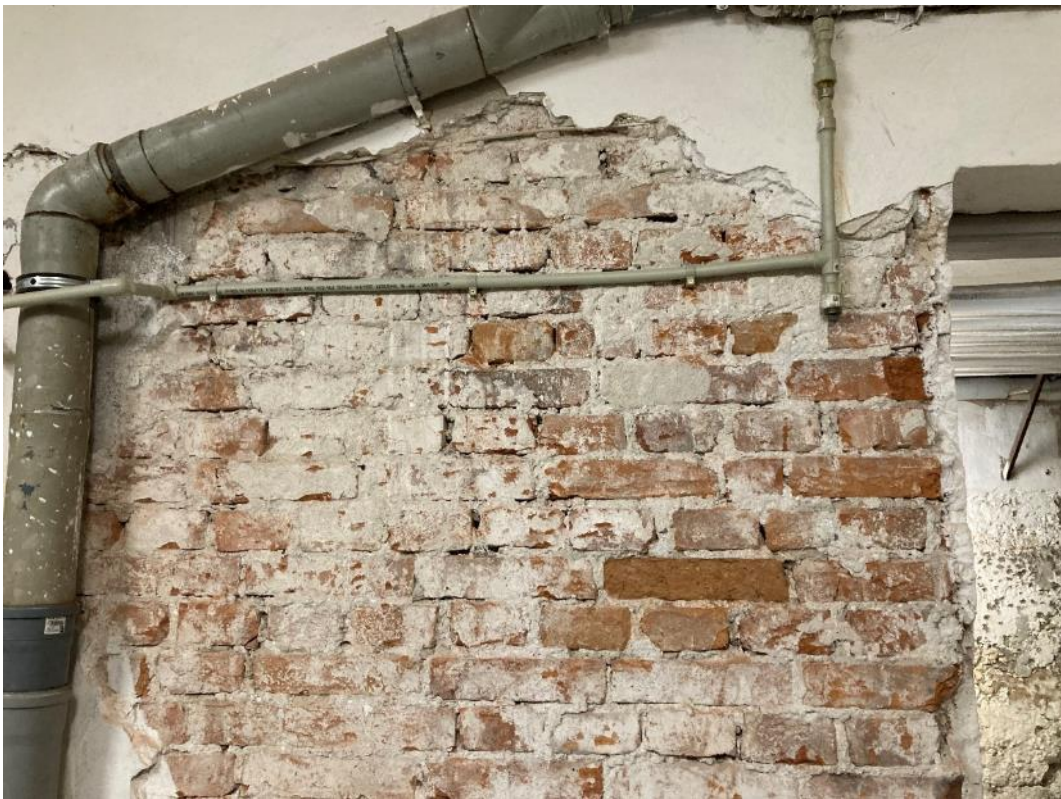
Fot. 2 Dawne Muzeum Techniczno-Przemysłowe, ul Smoleńsk 9, Kraków. Piwnice. Ubytki tynków. Stan przed konserwacją. Czerwiec 2022. Fot. K. Sułkowska.

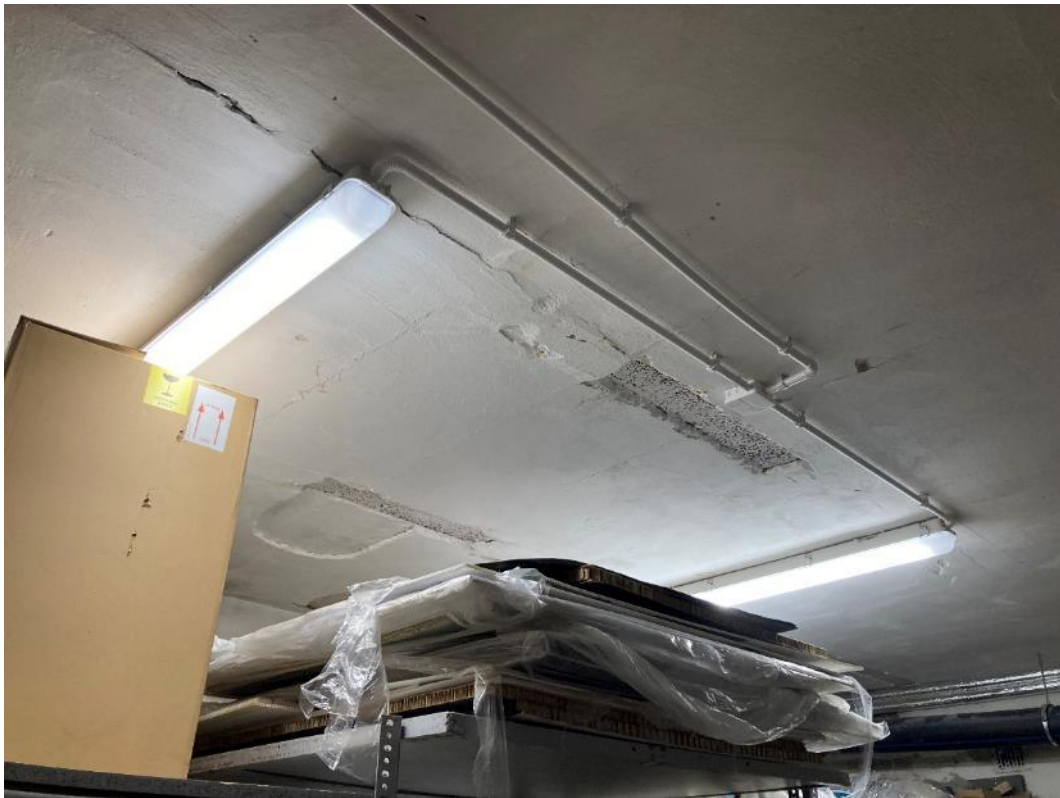
Fot. 3 Dawne Muzeum Techniczno-Przemysłowe, ul Smoleńsk 9, Kraków. Piwnice. Ubytki i pęknięcia tynków. Stan przed konserwacją. Czerwiec 2022. Fot. K. Sułkowska.

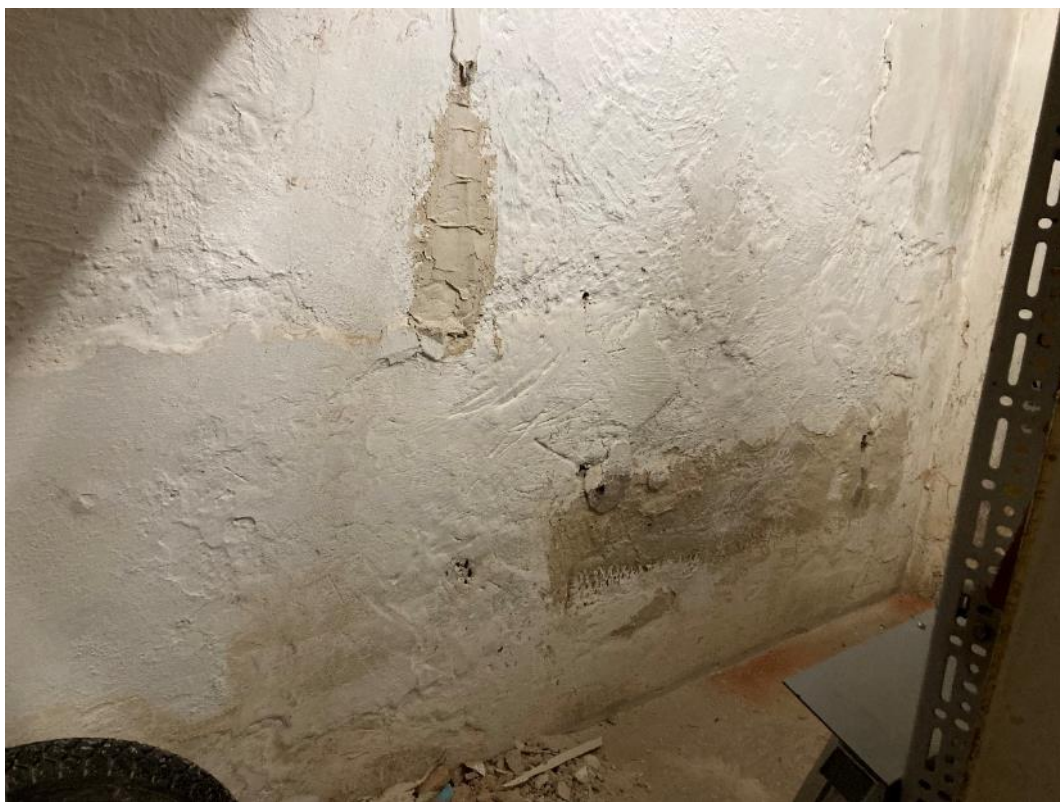
Fot. 4 Dawne Muzeum Techniczno-Przemysłowe, ul Smoleńsk 9, Kraków. Piwnice. Ubytki tynków. Stan przed konserwacją. Czerwiec 2022. Fot. K. Sułkowska.

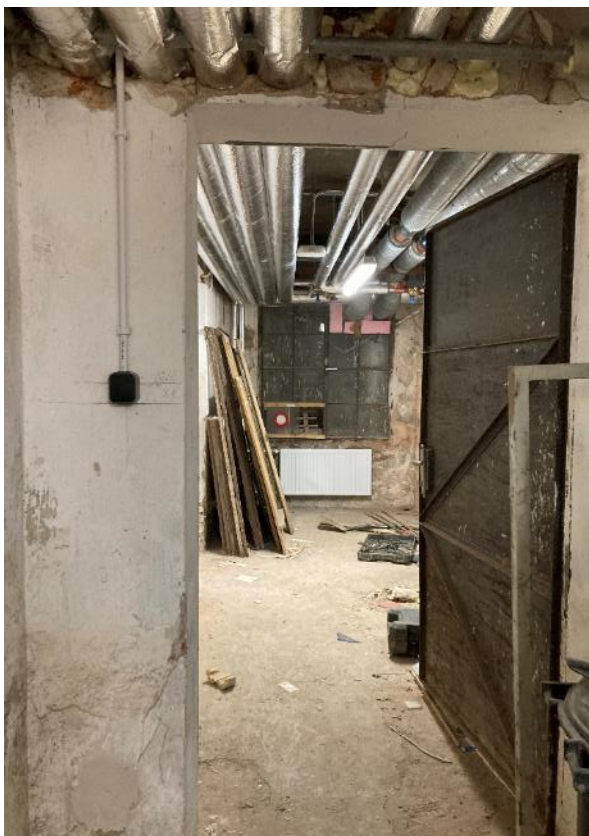
Fot. 5 Dawne Muzeum Techniczno-Przemysłowe, ul Smoleńsk 9, Kraków. Piwnice. Stan przed konserwacją. Czerwiec 2022. Fot. K. Sułkowska.

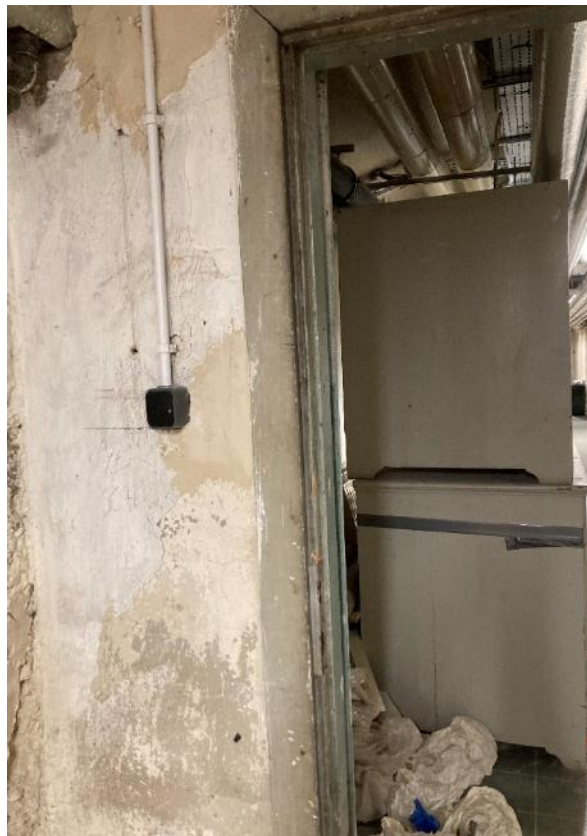
Fot. 6. Dawne Muzeum Techniczno-Przemysłowe, ul Smoleńsk 9, Kraków. Piwnice. Stan przed konserwacją. Czerwiec 2022. Fot. K. Sułkowska.

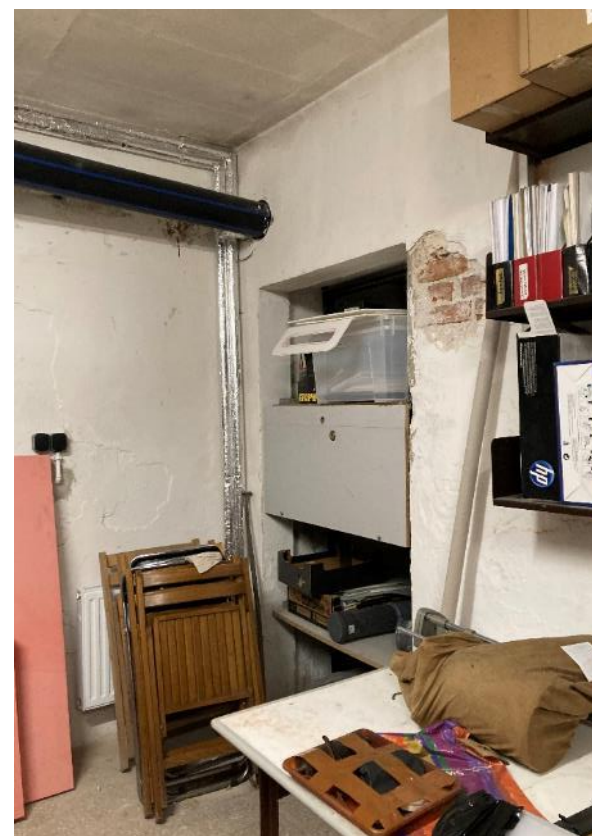
Fot. 7. Dawne Muzeum Techniczno-Przemysłowe, ul Smoleńsk 9, Kraków. Piwnice. Stan przed konserwacją. Czerwiec 2022. Fot. K. Sułkowska.

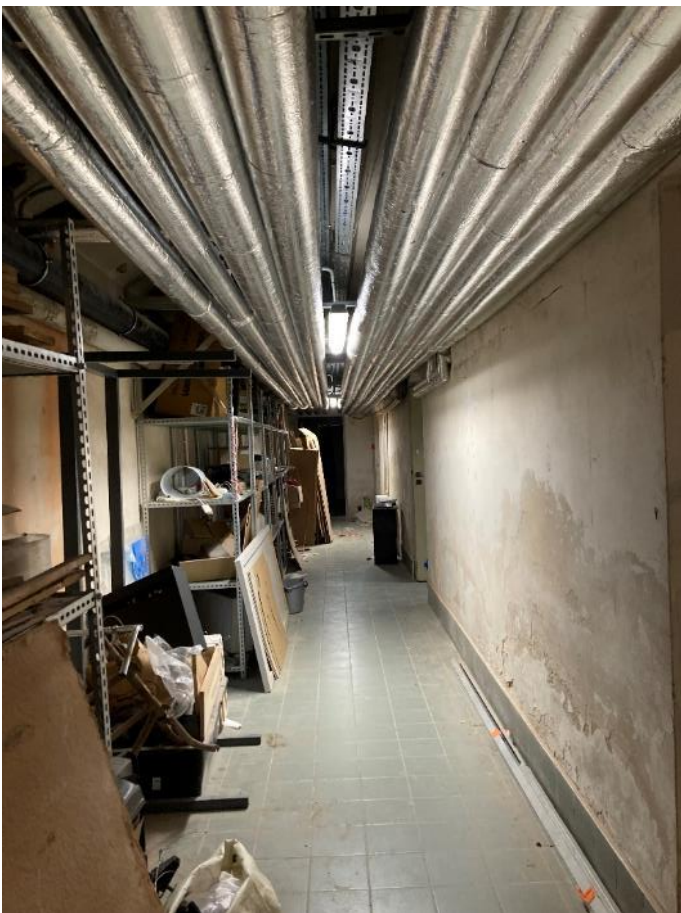
Fot. 8. Dawne Muzeum Techniczno-Przemysłowe, ul Smoleńsk 9, Kraków. Piwnice. Stan przed konserwacją. Czerwiec 2022. Fot. K. Sułkowska.

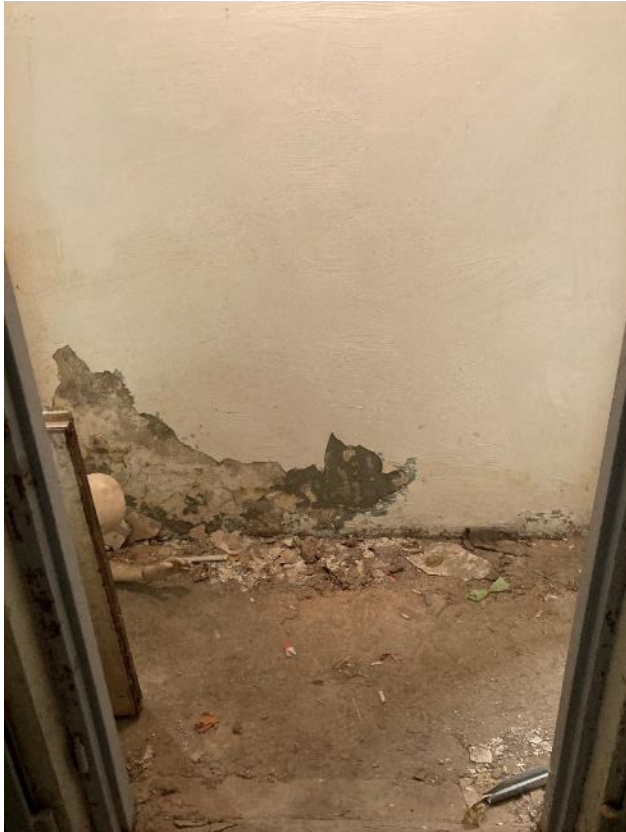
Fot. 10. Dawne Muzeum Techniczno-Przemysłowe, ul Smoleńsk 9, Kraków. Piwnice. Ubytki tynków. Stan przed konserwacją. Czerwiec 2022. Fot. K. Sułkowska.

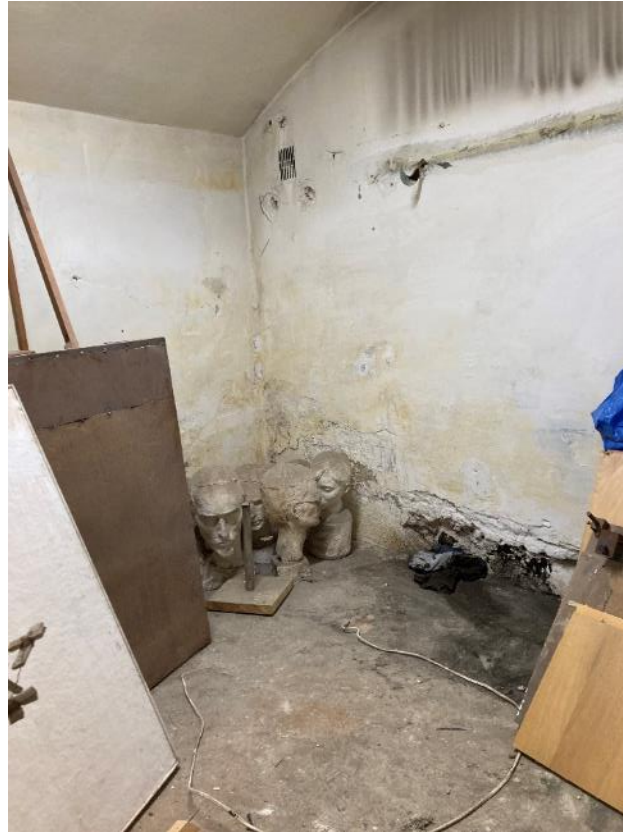
Fot. 11. Dawne Muzeum Techniczno-Przemysłowe, ul Smoleńsk 9, Kraków. Piwnice. Ubytki tynków. Stan przed konserwacją. Czerwiec 2022. Fot. K. Sułkowska.

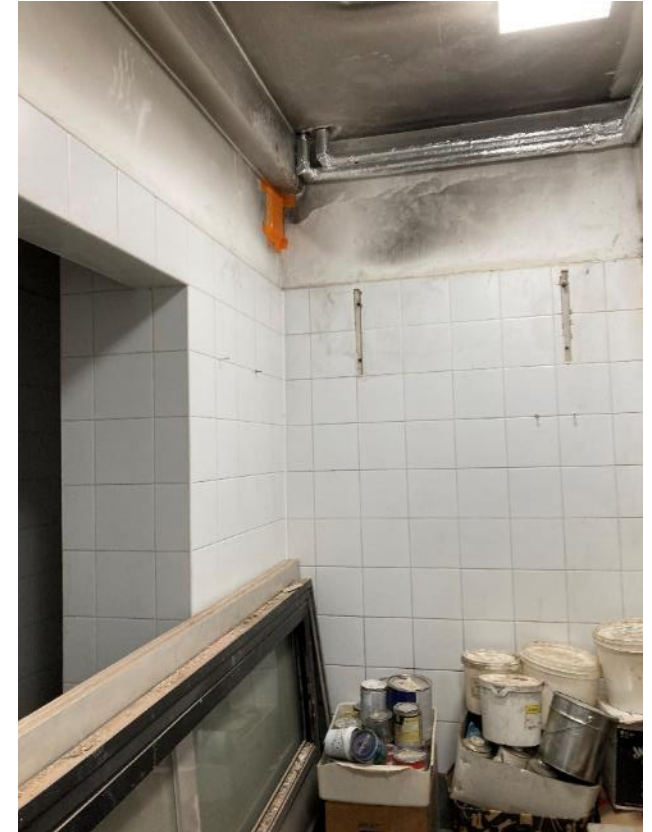
Fot. 12. Dawne Muzeum Techniczno-Przemysłowe, ul Smoleńsk 9, Kraków. Piwnice. Zabrudzenia tynków. Stan przed konserwacją. Czerwiec 2022. Fot. K. Sułkowska.

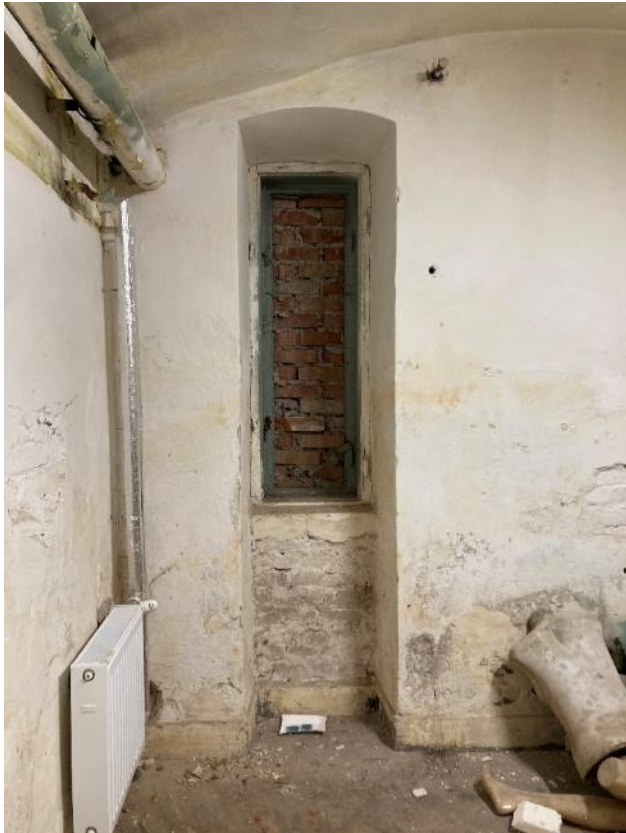
Fot. 13. Dawne Muzeum Techniczno-Przemysłowe, ul Smoleńsk 9, Kraków. Piwnice. Zamurowany pierwotny otwór okienny. Stan przed konserwacją. Czerwiec 2022. Fot. K. Sułkowska.

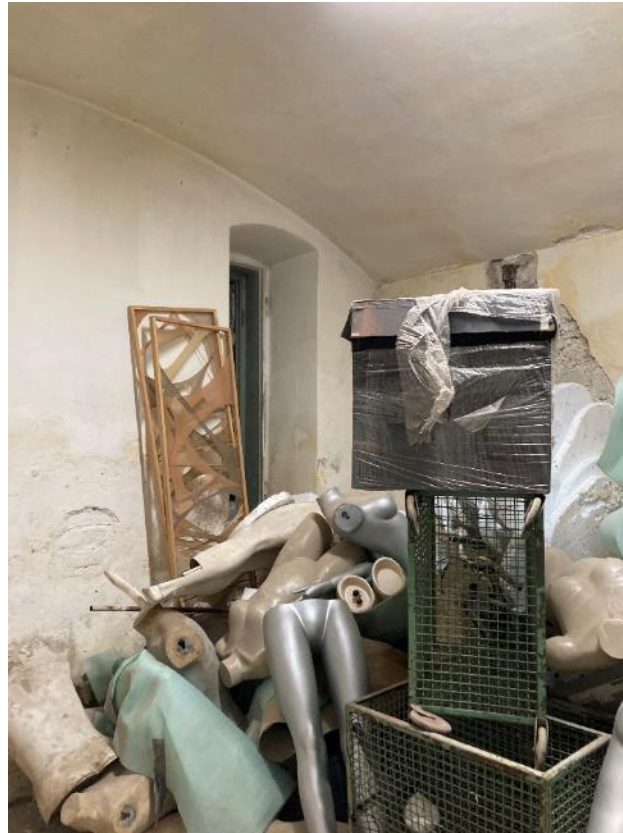
Fot. 14. Dawne Muzeum Techniczno-Przemysłowe, ul Smoleńsk 9, Kraków. Piwnice. Zamurowany pierwotny otwór okienny. Stan przed konserwacją. Czerwiec 2022. Fot. K. Sułkowska.

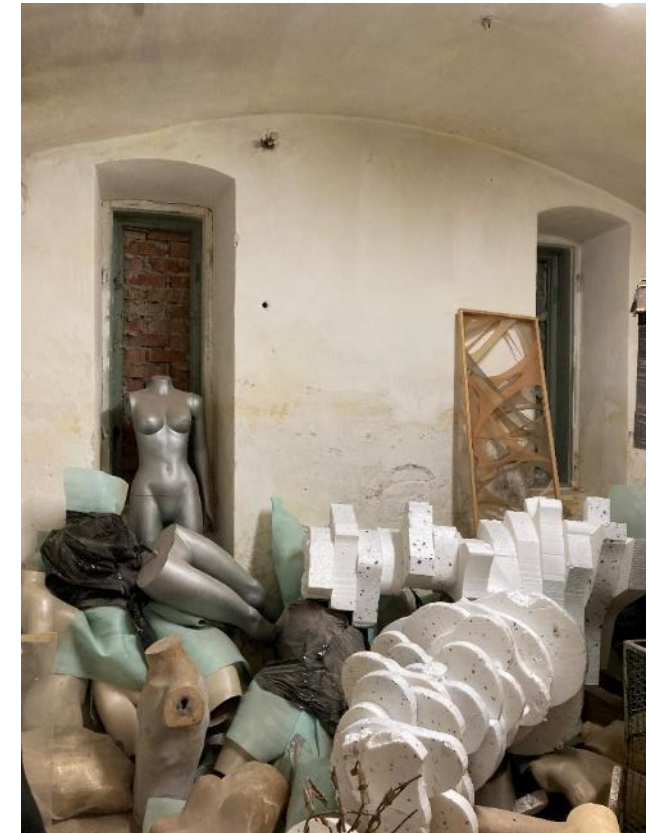
Fot. 15. Dawne Muzeum Techniczno-Przemysłowe, ul Smoleńsk 9, Kraków. Piwnice. Zamurowane pierwotne otwory okienne. Stan przed konserwacją. Czerwiec 2022. Fot. K. Sułkowska.

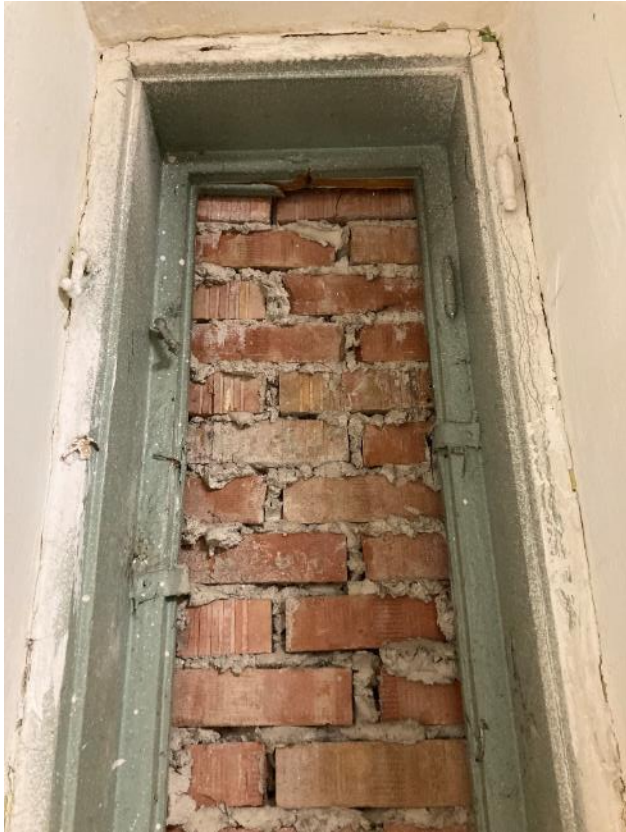
Fot. 16. Dawne Muzeum Techniczno-Przemysłowe, ul Smoleńsk 9, Kraków. Piwnice. Zamurowany pierwotny otwór okienny. Stan przed konserwacją. Czerwiec 2022. Fot. K. Sułkowska.

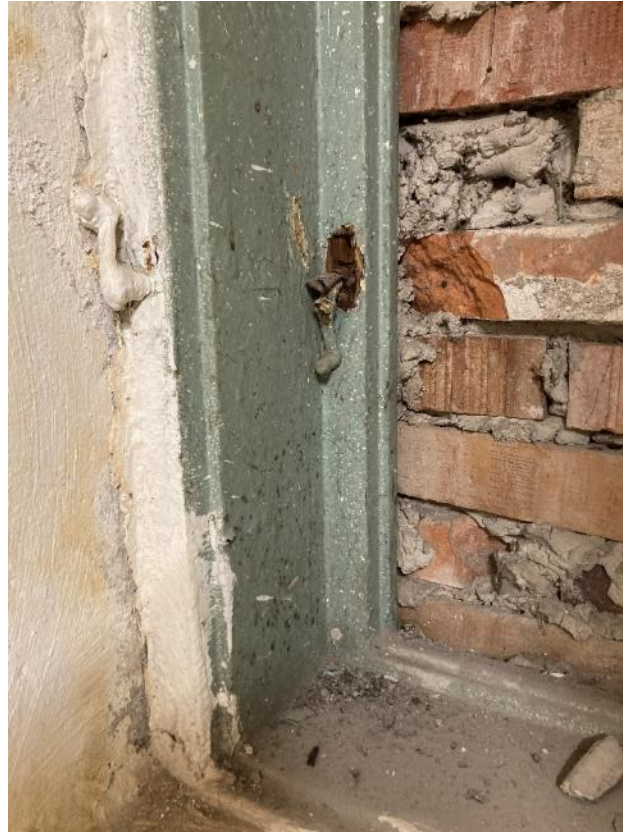
Fot. 17. Dawne Muzeum Techniczno-Przemysłowe, ul Smoleńsk 9, Kraków. Piwnice. Zamurowany pierwotny otwór okienny. Stan przed konserwacją. Czerwiec 2022. Fot. K. Sułkowska.

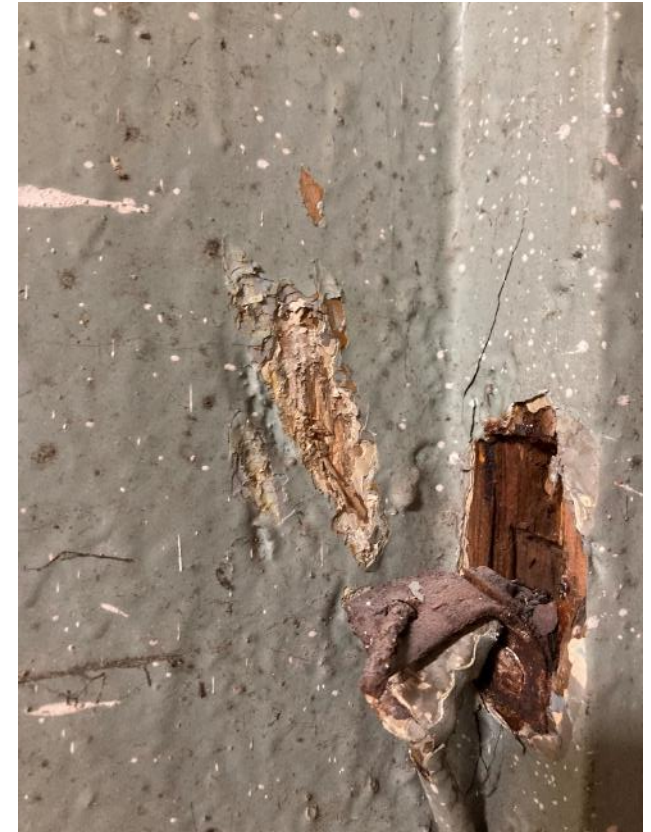
Fot. 18. Dawne Muzeum Techniczno-Przemysłowe, ul Smoleńsk 9, Kraków. Piwnice. Zamurowany pierwotny otwór okienny. Fragment oryginalnej ślusarki i naturalna odkrywka warstw malarskich. Stan przed konserwacją. Czerwiec 2022. Fot. K. Sułkowska.

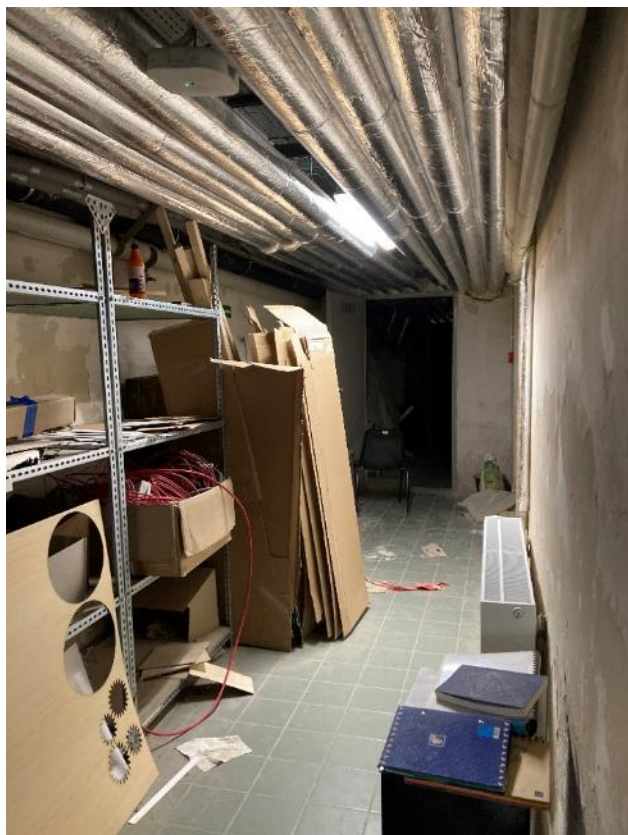
Fot. 19. Dawne Muzeum Techniczno-Przemysłowe, ul Smoleńsk 9, Kraków. Piwnice. Stan przed konserwacją. Czerwiec 2022. Fot. K. Sułkowska.

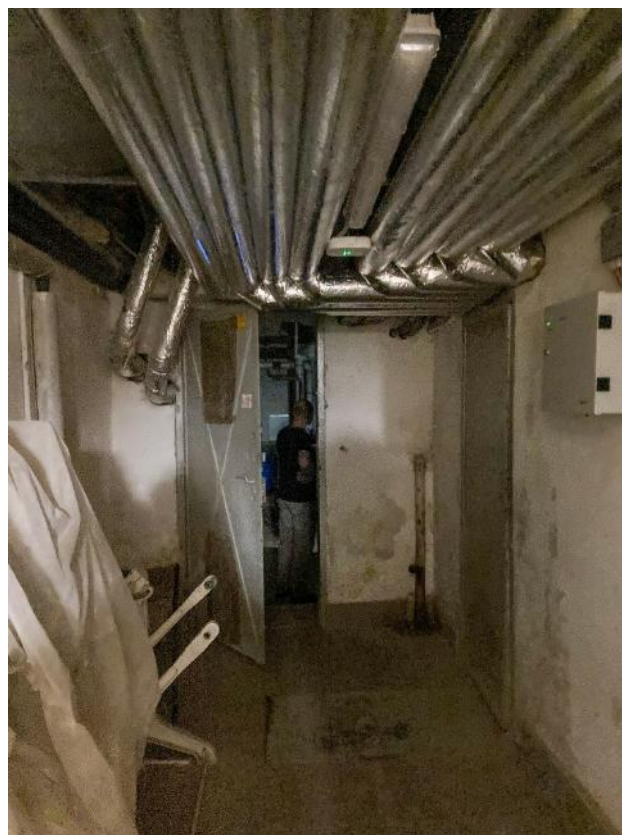
Fot. 20. Dawne Muzeum Techniczno-Przemysłowe, ul Smoleńsk 9, Kraków. Piwnice. Stan przed konserwacją. Czerwiec 2022. Fot. K. Sułkowska.

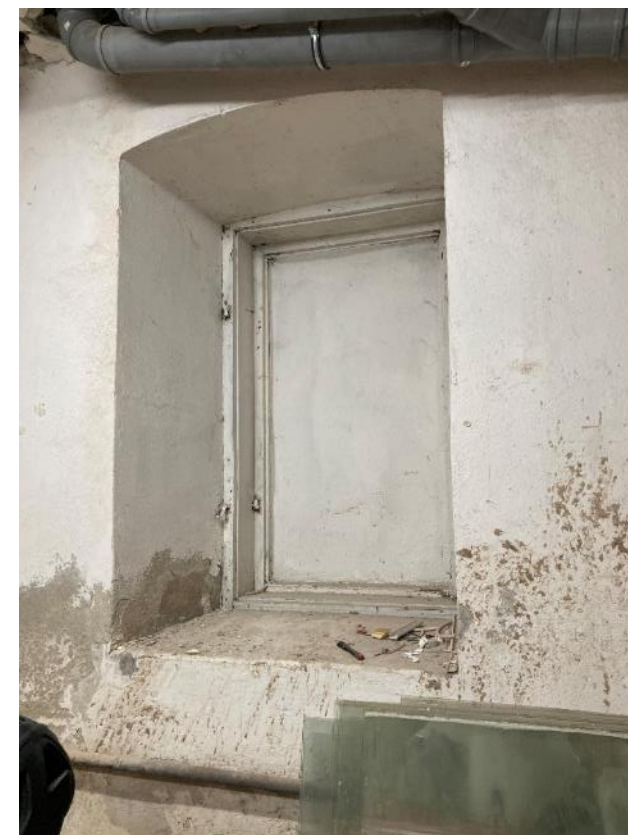
Fot. 21. Dawne Muzeum Techniczno-Przemysłowe, ul Smoleńsk 9, Kraków. Piwnice. Pierwotny zabliendowany otwór okienny. Stan przed konserwacją. Czerwiec 2022. Fot. K. Sułkowska.

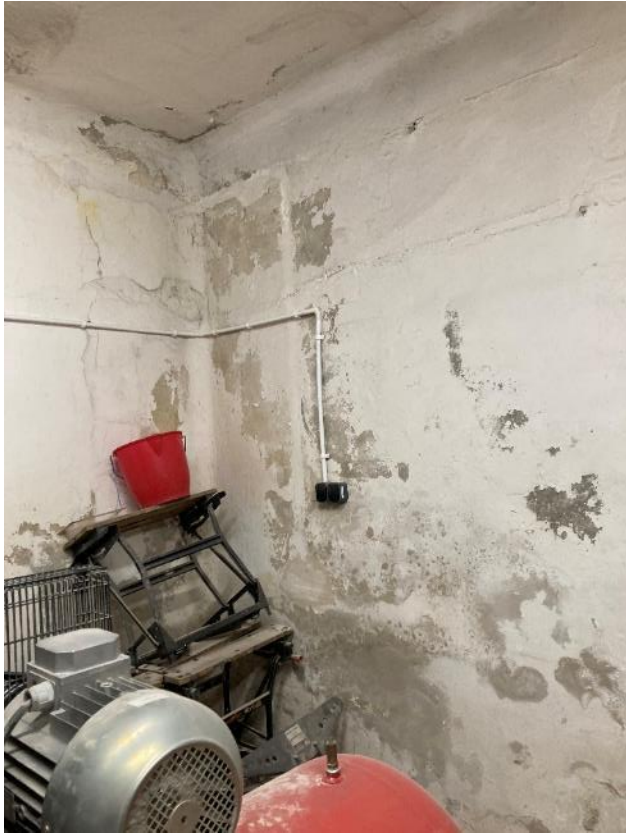
Fot. 22. Dawne Muzeum Techniczno-Przemysłowe, ul Smoleńsk 9, Kraków. Piwnice. Uszkodzenia tynku. Stan przed konserwacją. Czerwiec 2022. Fot. K. Sułkowska.

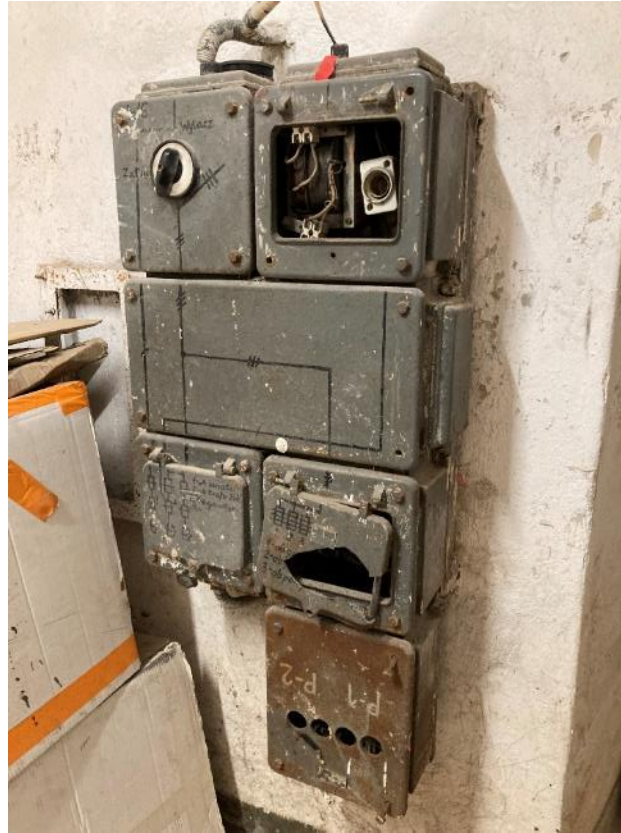
Fot. 23. Dawne Muzeum Techniczno-Przemysłowe, ul Smoleńsk 9, Kraków. Piwnice. Widoczne historyczne obudowy instalacji elektrycznej, Stan przed konserwacją. Czerwiec 2022. Fot. K. Sułkowska.

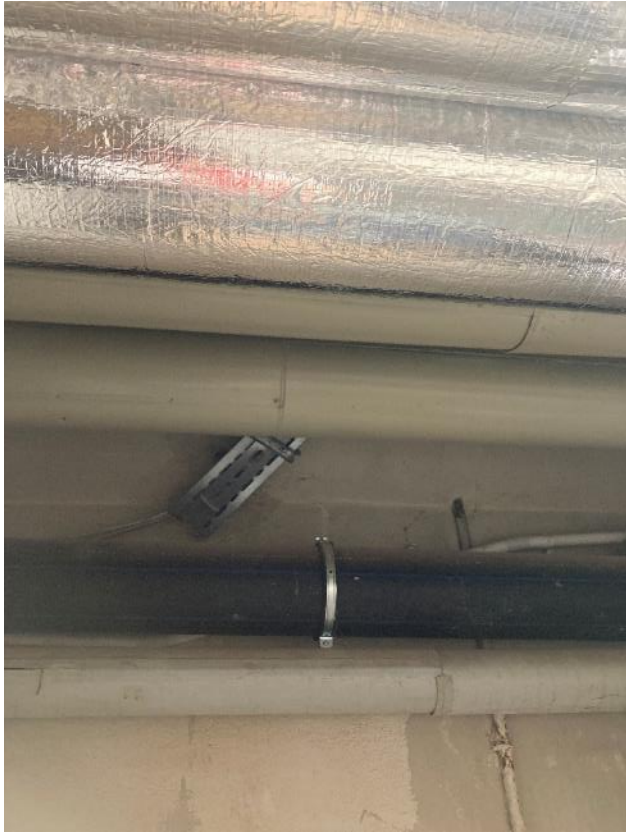
Fot. 25. Dawne Muzeum Techniczno-Przemysłowe, ul Smoleńsk 9, Kraków. Piwnice. Stan przed konserwacją. Czerwiec 2022. Fot. K. Sułkowska.

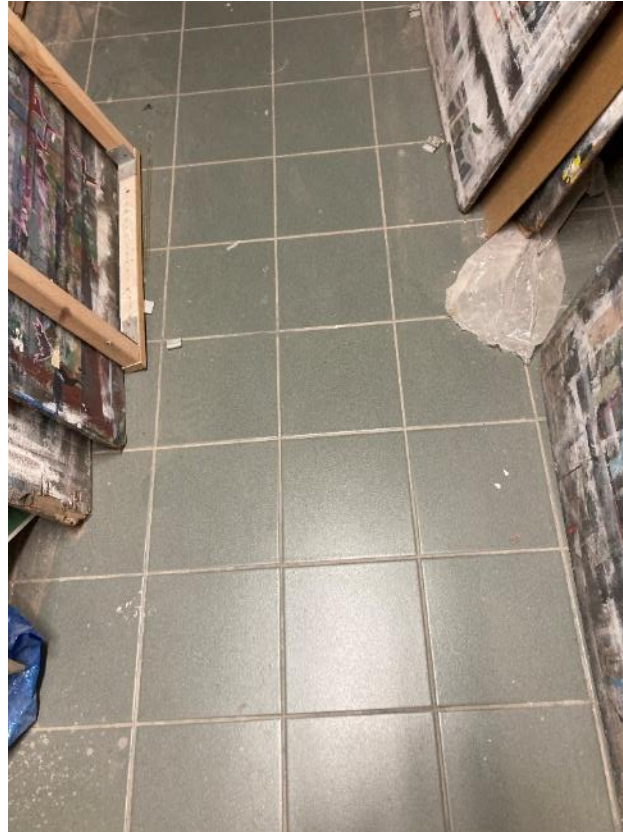
Fot. 26. Dawne Muzeum Techniczno-Przemysłowe, ul Smoleńsk 9, Kraków. Piwnice. Wtórna posadzka ceramiczna. Stan przed konserwacją. Czerwiec 2022. Fot. K. Sułkowska.

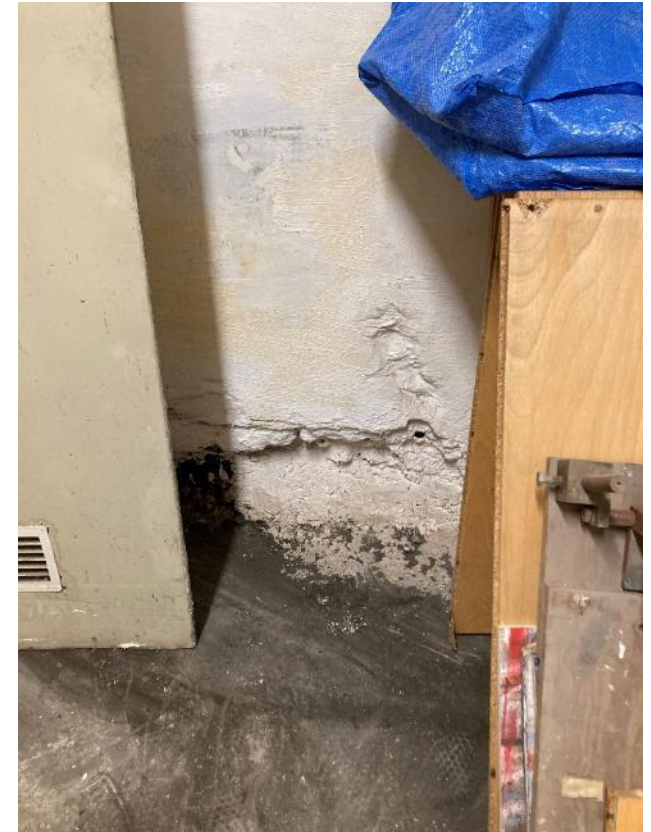
Fot. 27. Dawne Muzeum Techniczno-Przemysłowe, ul Smoleńsk 9, Kraków. Piwnice. Ubytki tynków. Stan przed konserwacją. Czerwiec 2022. Fot. K. Sułkowska.

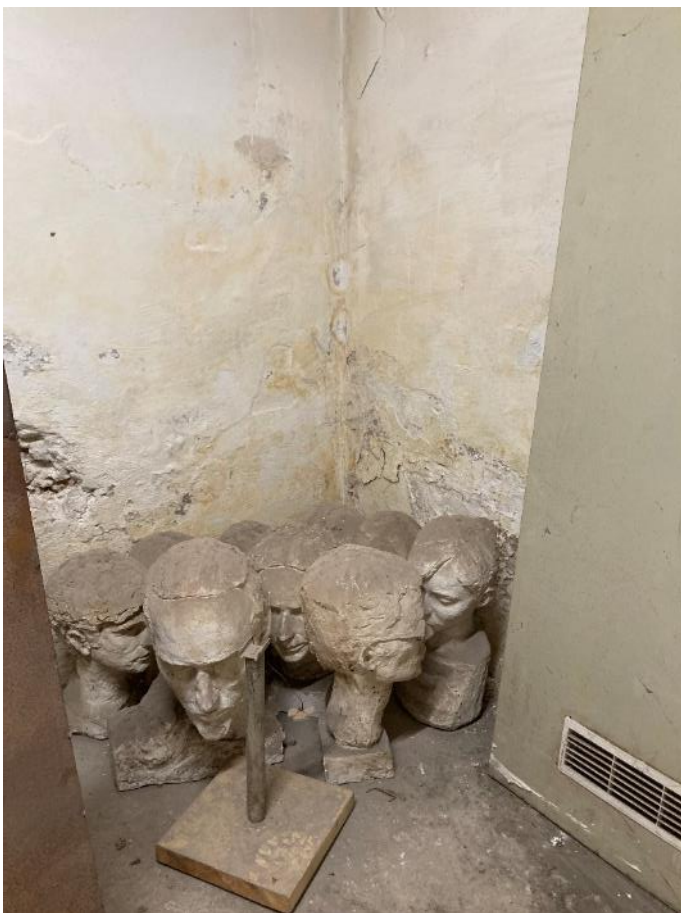
Fot. 28. Dawne Muzeum Techniczno-Przemysłowe, ul Smoleńsk 9, Kraków. Piwnice. Ubytki tynków. Stan przed konserwacją. Czerwiec 2022. Fot. K. Sułkowska.

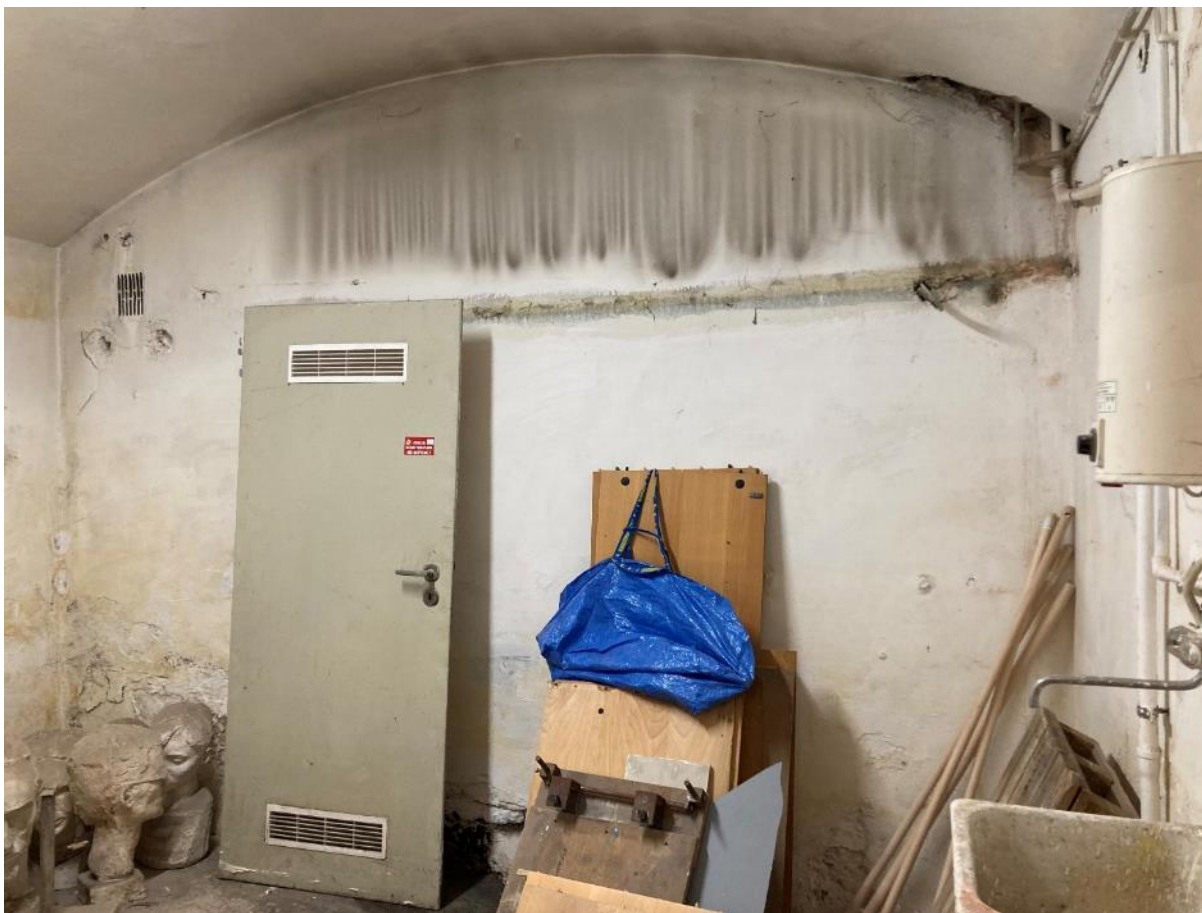
Fot. 29. Dawne Muzeum Techniczno-Przemysłowe, ul Smoleńsk 9, Kraków. Piwnice. Ubytki i zabrudzenie tynków. Stan przed konserwacją. Czerwiec 2022. Fot. K. Sułkowska.

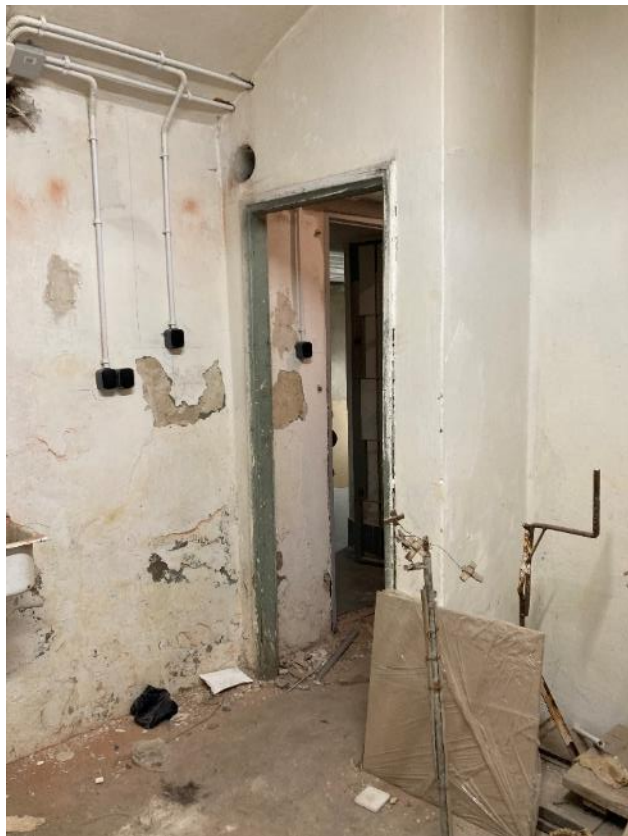
Fot. 30. Dawne Muzeum Techniczno-Przemysłowe, ul Smoleńsk 9, Kraków. Piwnice. Ubytki i zabrudzenie tynków. Stan przed konserwacją. Czerwiec 2022. Fot. K. Sułkowska.

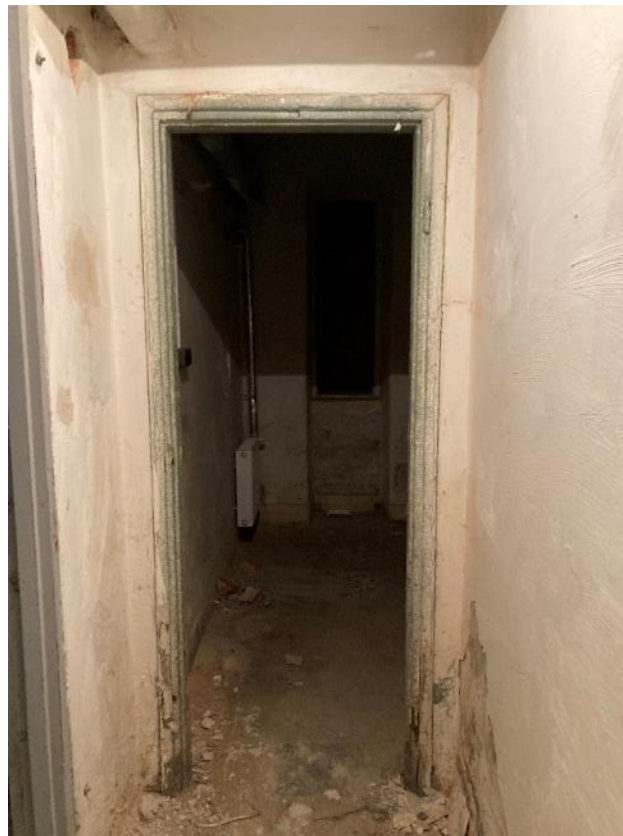
Fot. 31. Dawne Muzeum Techniczno-Przemysłowe, ul Smoleńsk 9, Kraków. Piwnice. Stan przed konserwacją. Czerwiec 2022. Fot. K. Sułkowska.

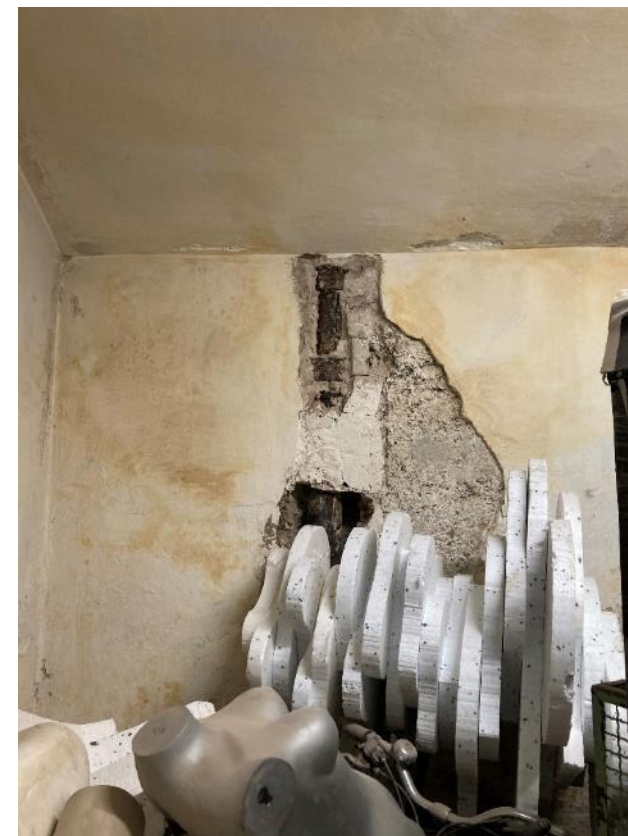
Fot. 32. Dawne Muzeum Techniczno-Przemysłowe, ul Smoleńsk 9, Kraków. Piwnice. Ubytki i zabrudzenie tynków. Stan przed konserwacją. Czerwiec 2022. Fot. K. Sułkowska.

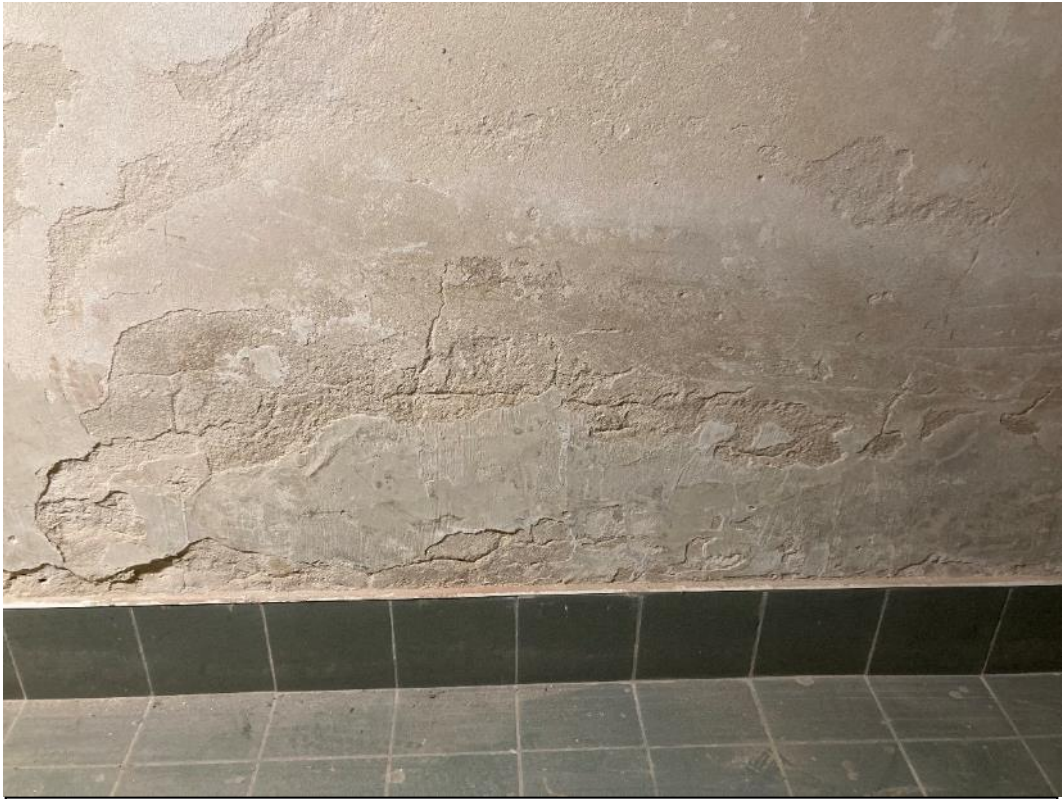
Fot. 33. Dawne Muzeum Techniczno-Przemysłowe, ul Smoleńsk 9, Kraków. Piwnice. Ubytki tynków. Stan przed konserwacją. Czerwiec 2022. Fot. K. Sułkowska.

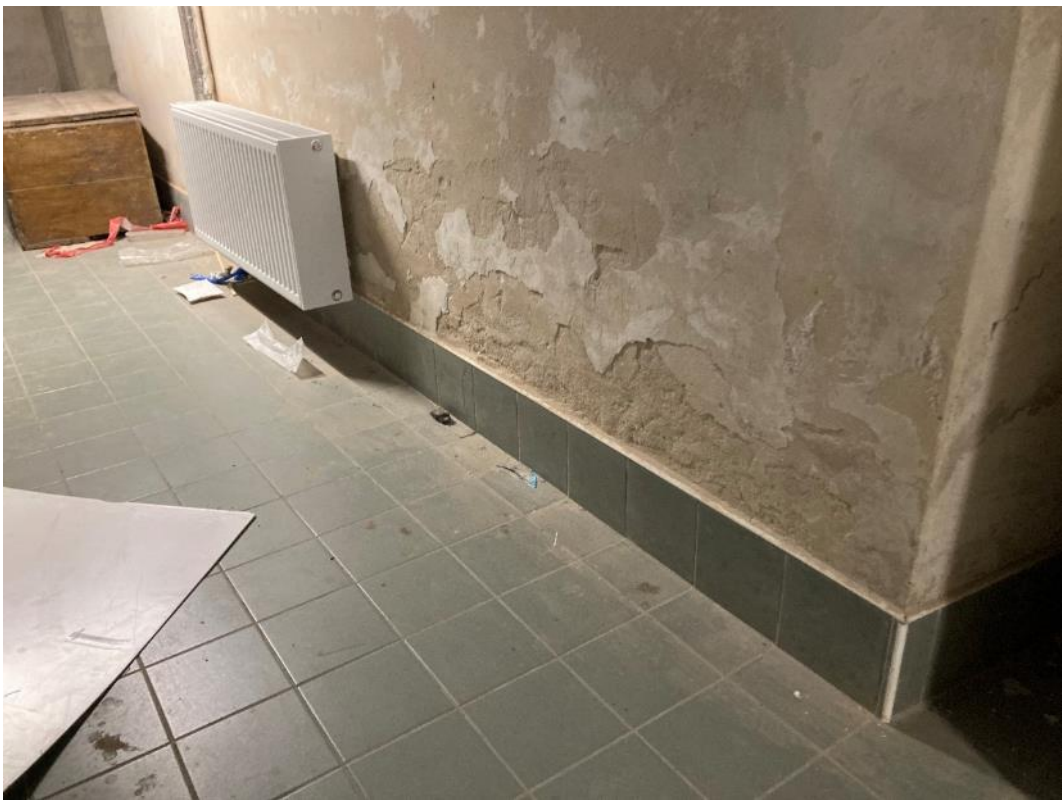
Fot. 34. Dawne Muzeum Techniczno-Przemysłowe, ul Smoleńsk 9, Kraków. Piwnice. Ubytki tynków. Stan przed konserwacją. Czerwiec 2022. Fot. K. Sułkowska.

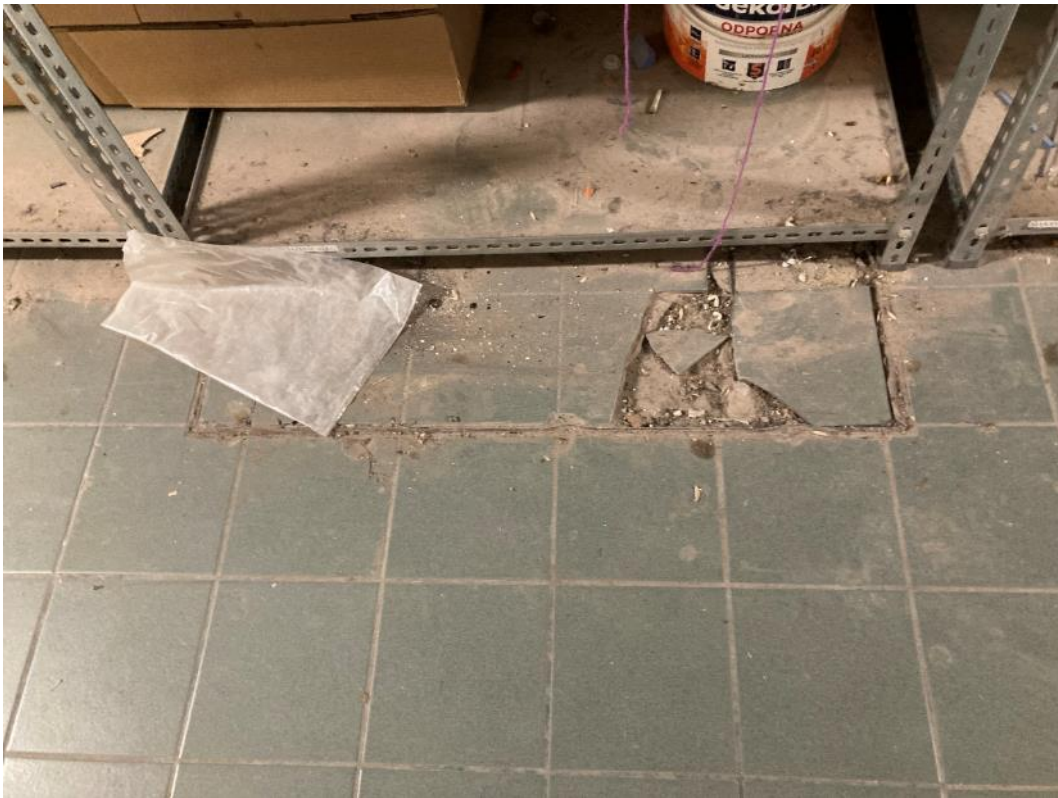
Fot. 35. Dawne Muzeum Techniczno-Przemysłowe, ul Smoleńsk 9, Kraków. Piwnice. Uszkodzona wtórna posadzka ceramiczna. Stan przed konserwacją. Czerwiec 2022. Fot. K. Sułkowska.

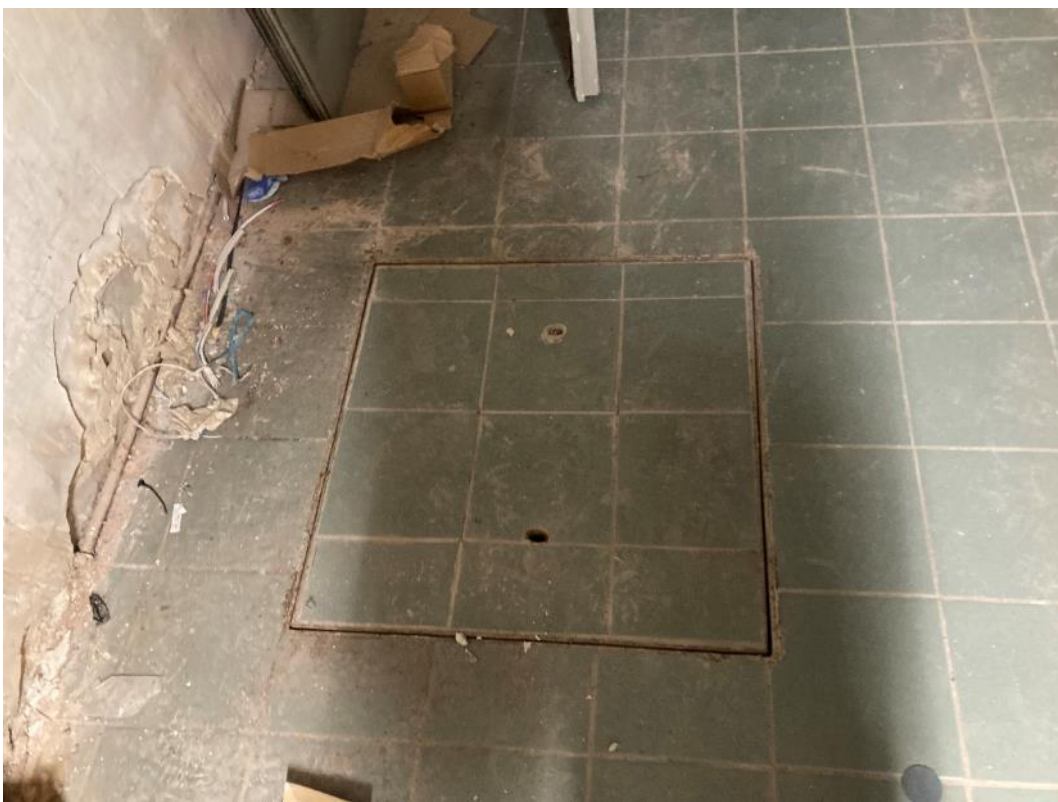
Fot. 36. Dawne Muzeum Techniczno-Przemysłowe, ul Smoleńsk 9, Kraków. Piwnice. Uszkodzona wtórna posadzka ceramiczna. Stan przed konserwacją. Czerwiec 2022. Fot. K. Sułkowska.

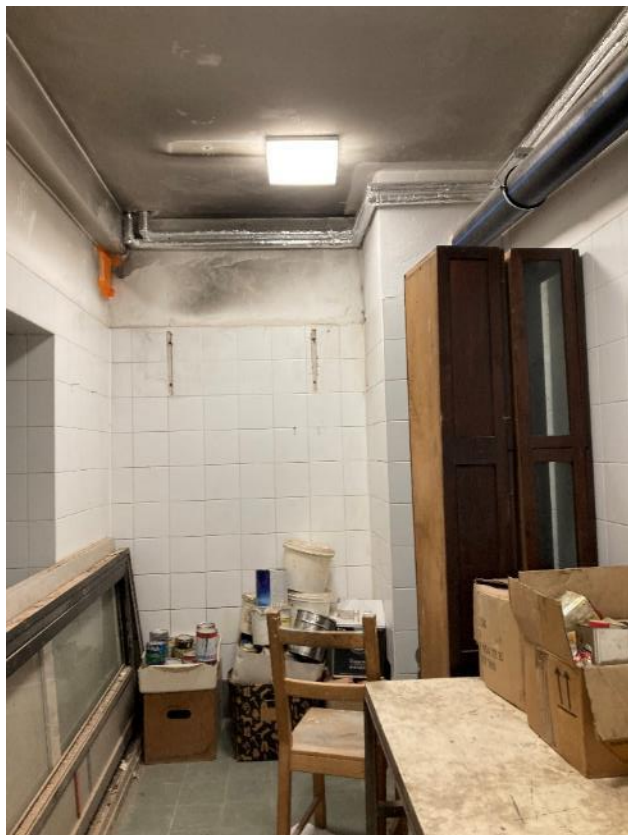
Fot. 37. Dawne Muzeum Techniczno-Przemysłowe, ul Smoleńsk 9, Kraków. Piwnice. Stan przed konserwacją. Czerwiec 2022. Fot. K. Sułkowska.
