**BUDYNEK DAWNEGO MUZEUM
TECHNICZNO-PRZEMYSŁOWEGO W KRAKOWIE PRZY
UL. SMOLEŃSK 9
(OBECNIE WŁASNOŚĆ AKADEMII SZTUK PIĘKNYCH W KRAKOWIE)**

**PROGRAM PRAC KONSERWATORSKICH
DLA PIWNIC BUDYNKU**

KRZESZOWICE, SIERPIEŃ 2022

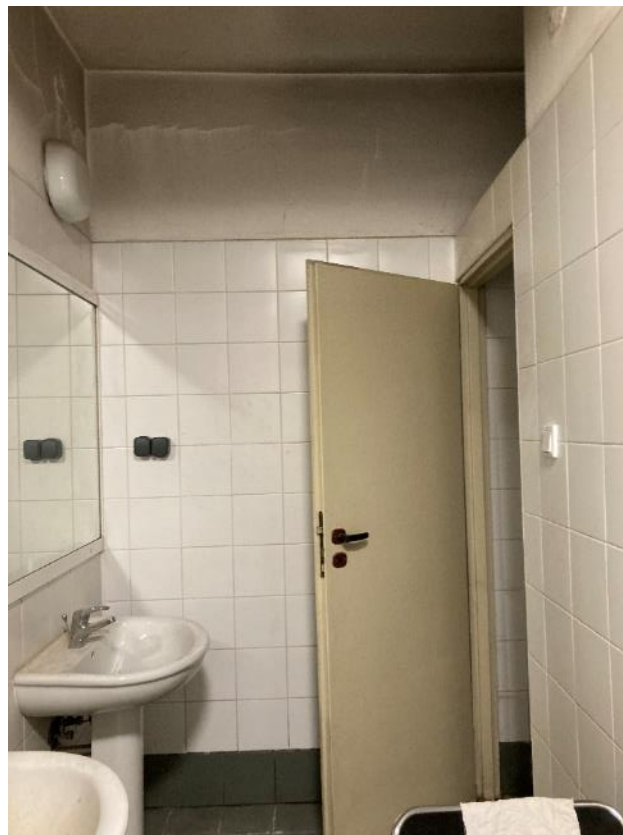
Fot. 38. Dawne Muzeum Techniczno-Przemysłowe, ul Smoleńsk 9, Kraków. Piwnice. Stan przed konserwacją. Czerwiec 2022. Fot. K. Sułkowska.

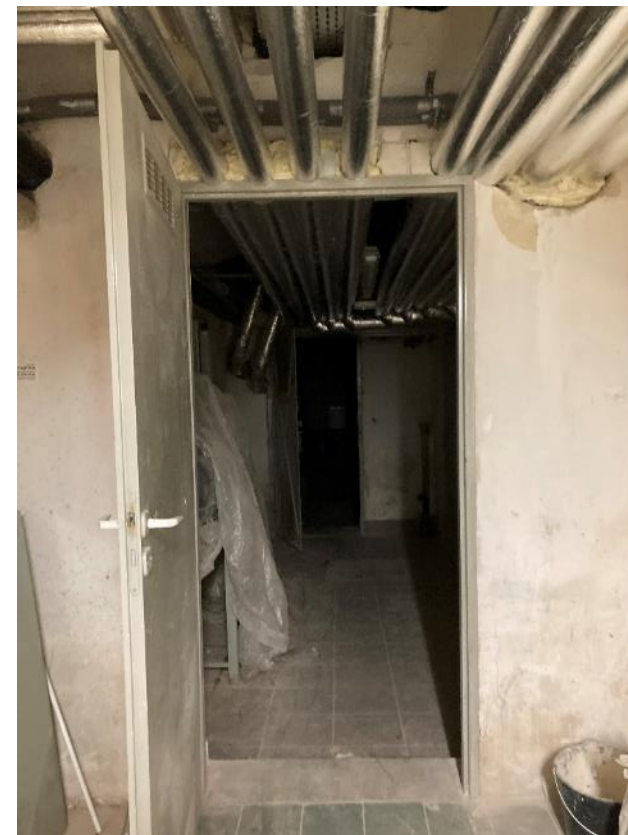
Fot. 39. Dawne Muzeum Techniczno-Przemysłowe, ul Smoleńsk 9, Kraków. Piwnice. Stan przed konserwacją. Czerwiec 2022. Fot. K. Sułkowska.

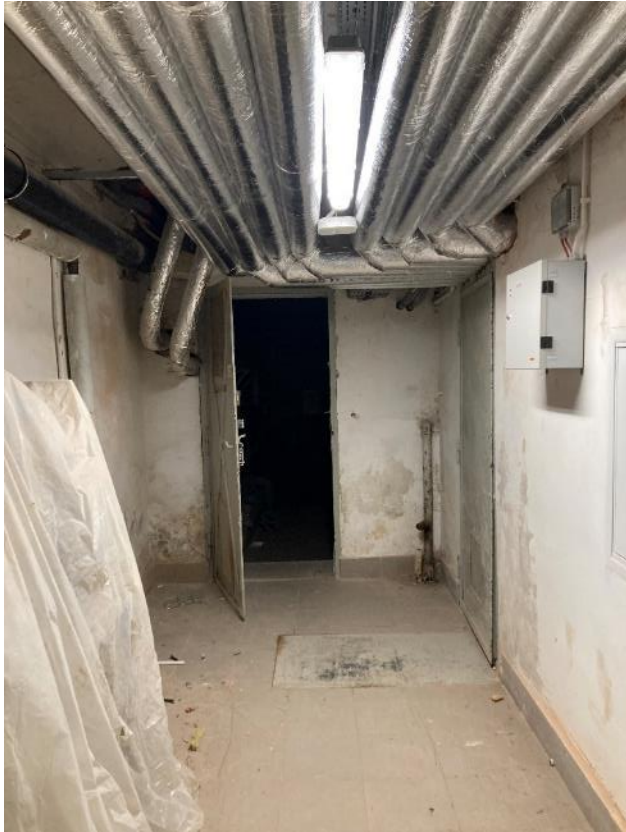
Fot. 40. Dawne Muzeum Techniczno-Przemysłowe, ul Smoleńsk 9, Kraków. Piwnice. Stan przed konserwacją. Czerwiec 2022. Fot. K. Sułkowska.

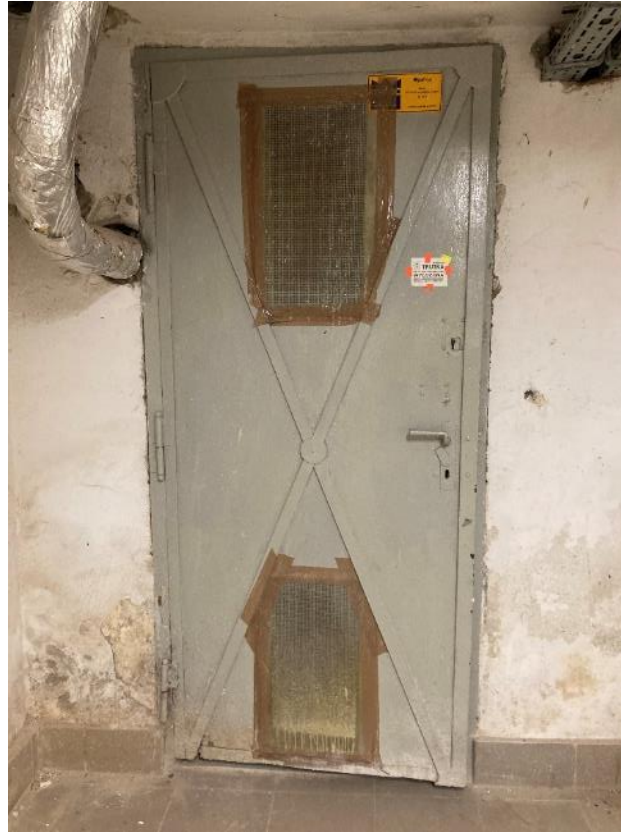
Stan zachowania stalowych elementów ślusarki drzwiowej i okiennej jest zróżnicowany. Podlegały one wielokrotnie przekształceniom kolorystycznym i estetycznym. Ślusarka okienna i drzwiowa podlegała także pewnym zmianom technicznym, tzn. wymianom zamków, montażowi wywietrzników i rur klimatyzacyjnych. Poza zabrudzeniami i zachlapaniem farbą widoczne są przetarcia warstwy malarskiej, odsłaniające wykwity korozji. Widoczne są także ubytki szyldów i klamek oraz zamków w drzwiach. Zachowane w obrębie historycznego okna stalowego szklenie wykazuje miejscowo pęknięcia i ubytki, jest także mocno zachlapanie białą farbą.

Fot. 41. Dawne Muzeum Techniczno-Przemysłowe, ul Smoleńsk 9, Kraków. Piwnice. Przekształcone historyczne drzwi stalowe. Stan przed konserwacją. Czerwiec 2022. Fot. K. Sułkowska.

Stalowe okno oraz drzwi po oczyszczeniu z warstw korozji i nawarstwień malarskich zaleca się pomalować na kolor pierwotny – oliwkowozielony (j.w.), jak pozostała ślusarka i stolarka okienna obecna w budynku. W drzwiach do kotłowni zaleca się wspawać wycięte fragmenty blachy, a otwory wentylacyjne nawiercić w dolnej części drzwi.

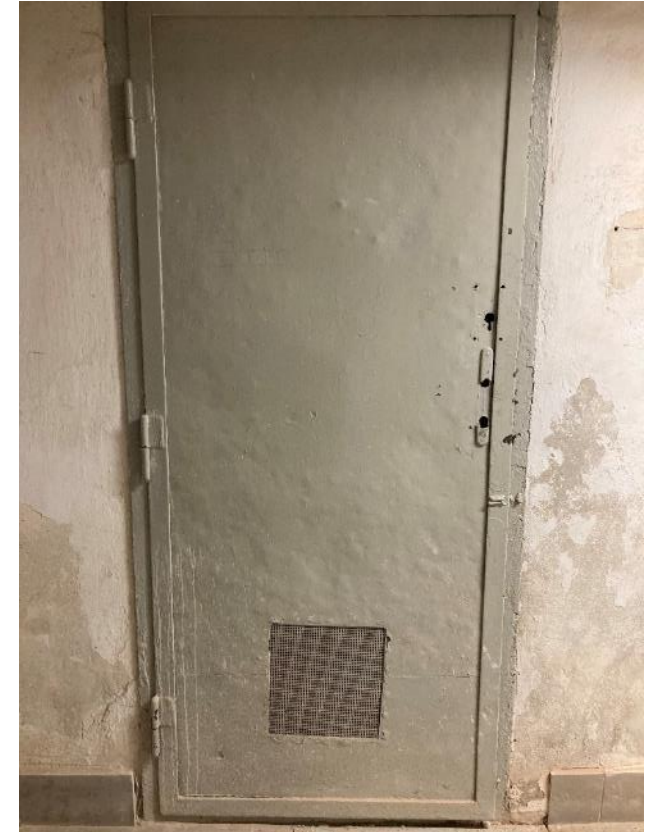
Fot. 42. Dawne Muzeum Techniczno-Przemysłowe, ul Smoleńsk 9, Kraków. Piwnice. Przekształcone historyczne drzwi stalowe. Stan przed konserwacją. Czerwiec 2022. Fot. K. Sułkowska.

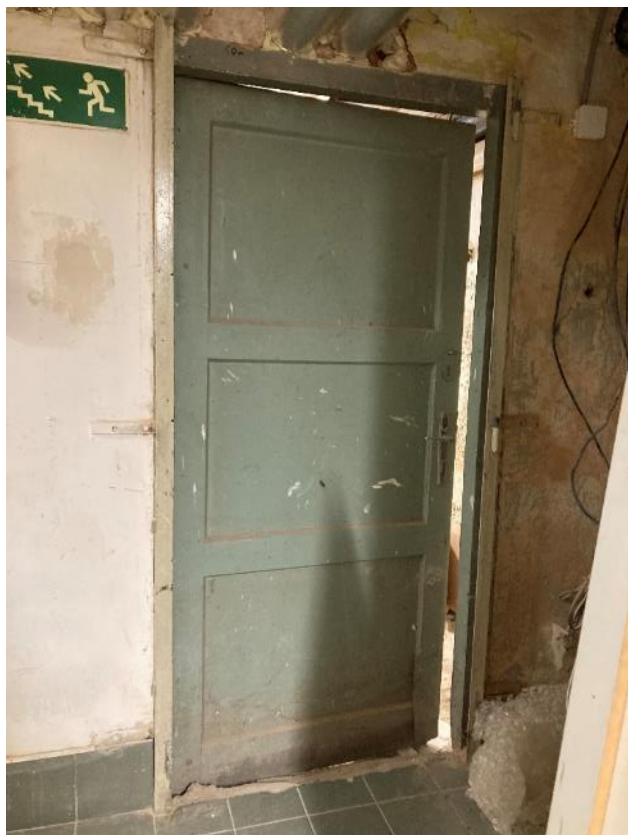
Fot. 43. Dawne Muzeum Techniczno-Przemysłowe, ul Smoleńsk 9, Kraków. Piwnice. Wtórne drzwi drewniane. Stan przed konserwacją. Czerwiec 2022. Fot. K. Sułkowska.

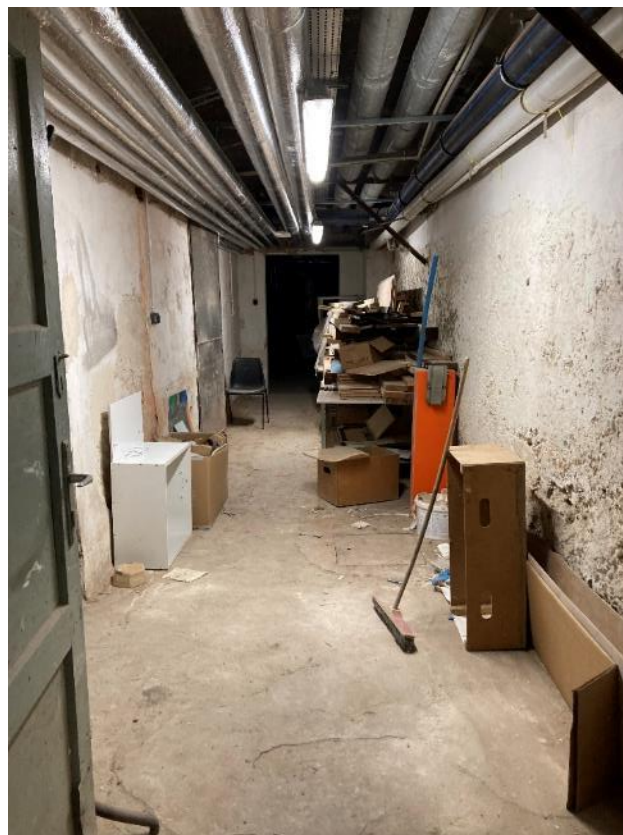
Fot. 44. Dawne Muzeum Techniczno-Przemysłowe, ul Smoleńsk 9, Kraków. Piwnice. Stan przed konserwacją. Czerwiec 2022. Fot. K. Sułkowska.

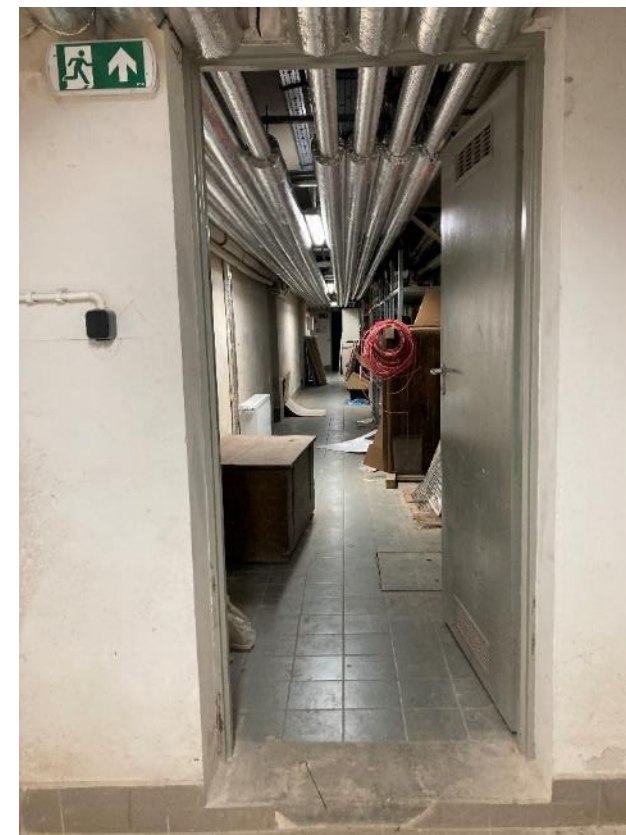
Fot. 45. Dawne Muzeum Techniczno-Przemysłowe, ul Smoleńsk 9, Kraków. Piwnice. Stan przed konserwacją. Czerwiec 2022. Fot. K. Sułkowska.

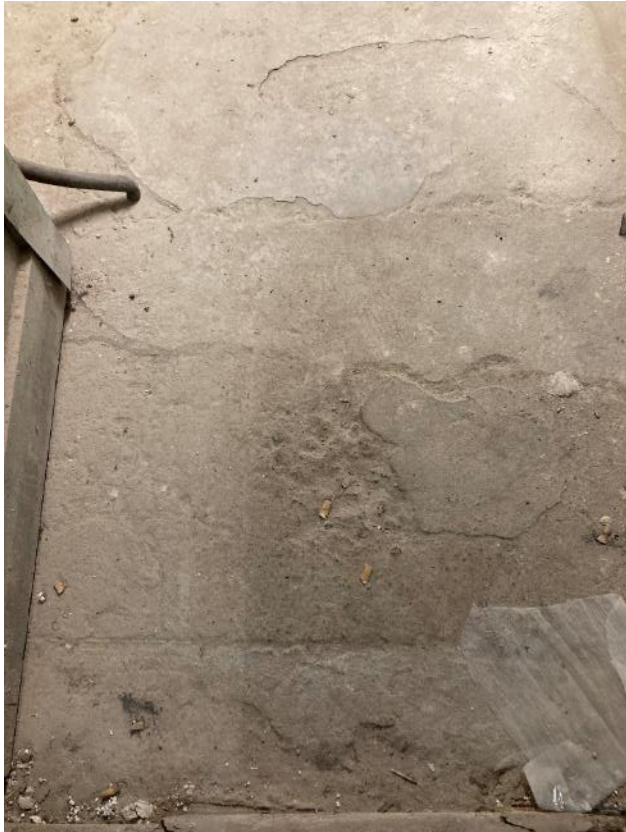
Fot. 46. Dawne Muzeum Techniczno-Przemysłowe, ul Smoleńsk 9, Kraków. Piwnice. Uszkodzona wylewka betonowa. Stan przed konserwacją. Czerwiec 2022. Fot. K. Sułkowska.

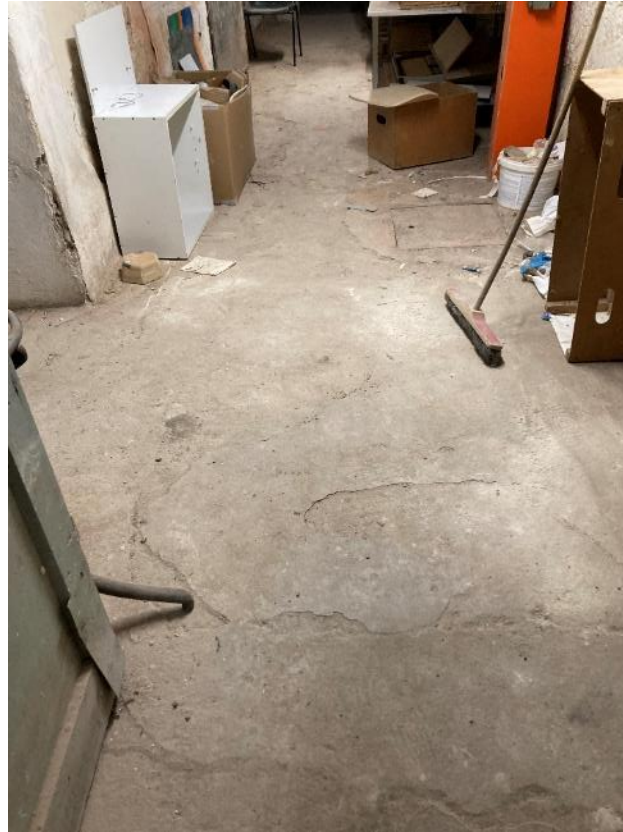
Fot. 47. Dawne Muzeum Techniczno-Przemysłowe, ul Smoleńsk 9, Kraków. Piwnice. Uszkodzona wylewka betonowa. Stan przed konserwacją. Czerwiec 2022. Fot. K. Sułkowska.

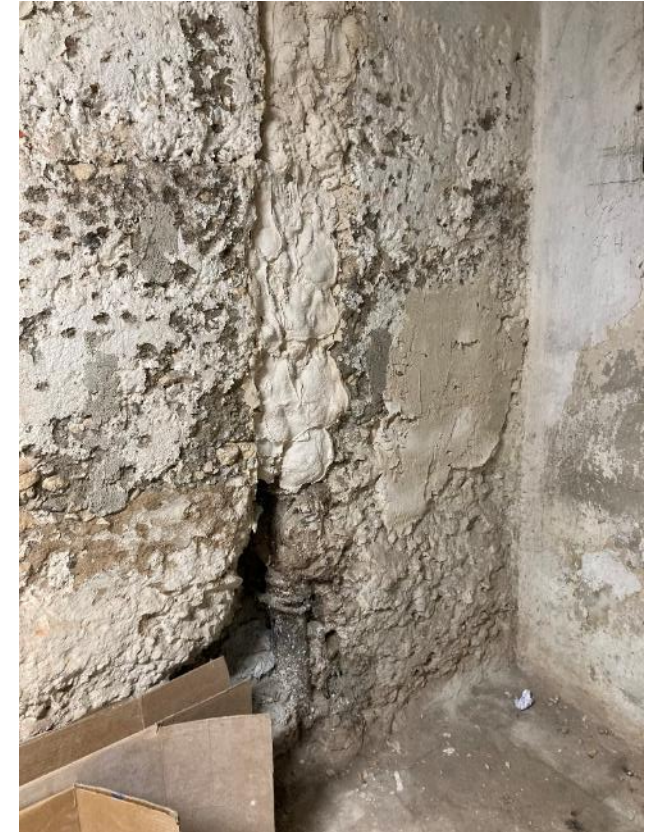
Fot. 48. Dawne Muzeum Techniczno-Przemysłowe, ul Smoleńsk 9, Kraków. Piwnice. Uszkodzona ściana żelbetowa z ubytkami tynków. Stan przed konserwacją. Czerwiec 2022. Fot. K. Sułkowska.

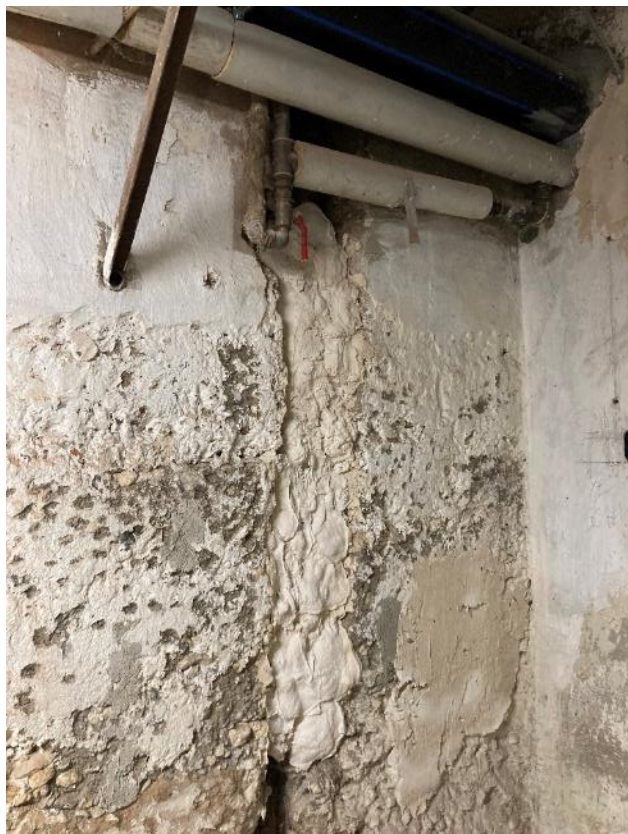
Fot. 49. Dawne Muzeum Techniczno-Przemysłowe, ul Smoleńsk 9, Kraków. Piwnice. Uszkodzona ściana żelbetowa z ubytkami tynków. Stan przed konserwacją. Czerwiec 2022. Fot. K. Sułkowska.

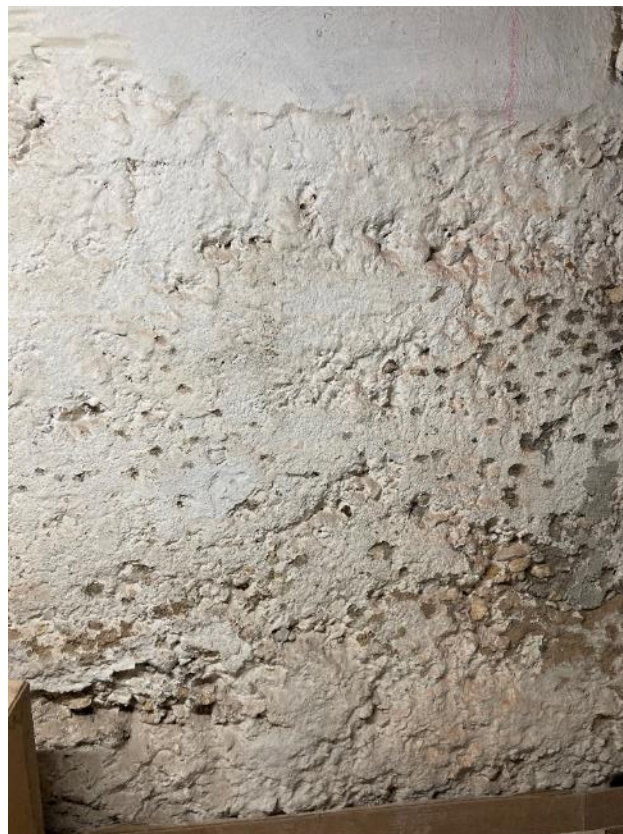
Fot. 50. Dawne Muzeum Techniczno-Przemysłowe, ul Smoleńsk 9, Kraków. Piwnice. Uszkodzona ściana żelbetowa z ubytkami tynków. Stan przed konserwacją. Czerwiec 2022. Fot. K. Sułkowska.

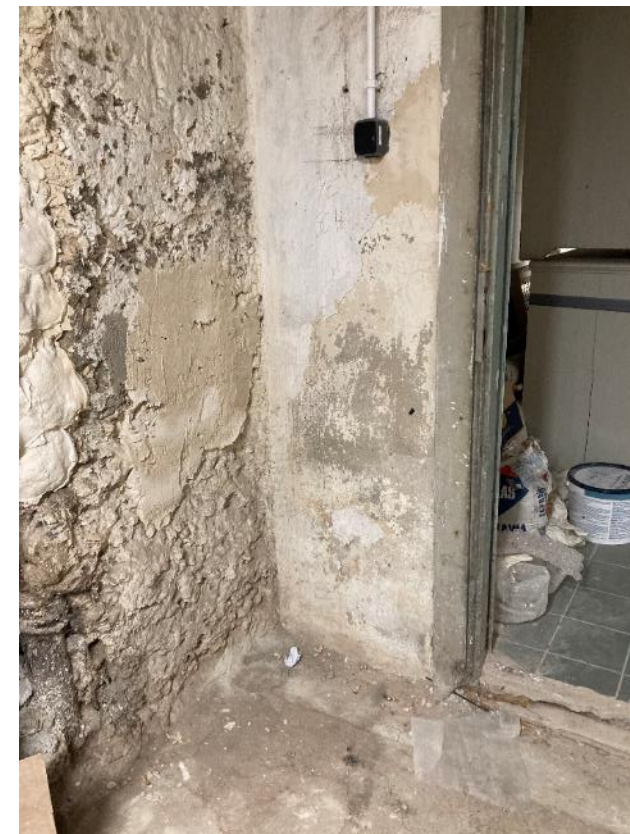
Fot. 51. Dawne Muzeum Techniczno-Przemysłowe, ul Smoleńsk 9, Kraków. Piwnice. Uszkodzona ściana żelbetowa z ubytkami tynków. Stan przed konserwacją. Czerwiec 2022. Fot. K. Sułkowska.

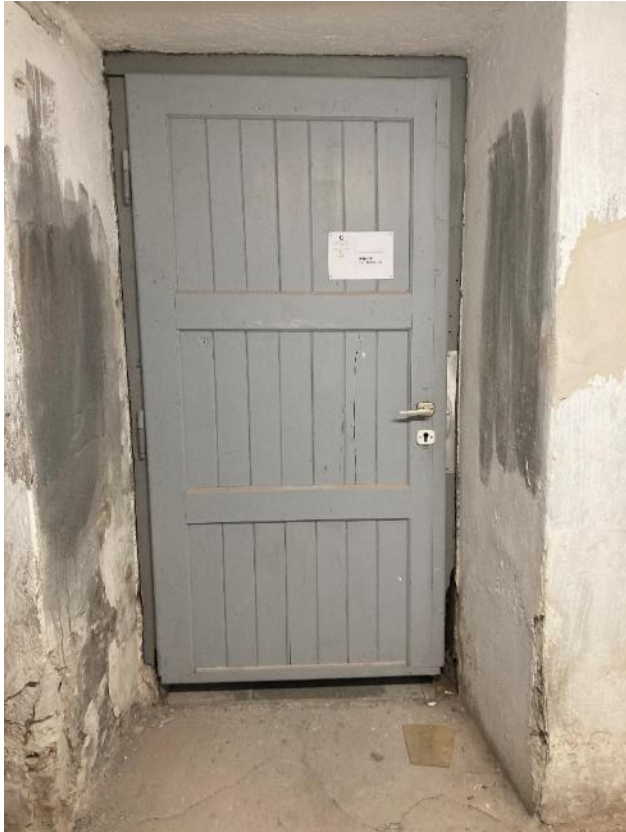
Fot. 52. Dawne Muzeum Techniczno-Przemysłowe, ul Smoleńsk 9, Kraków. Piwnice. Wtórne drzwi drewniane. Stan przed konserwacją. Czerwiec 2022. Fot. K. Sułkowska.

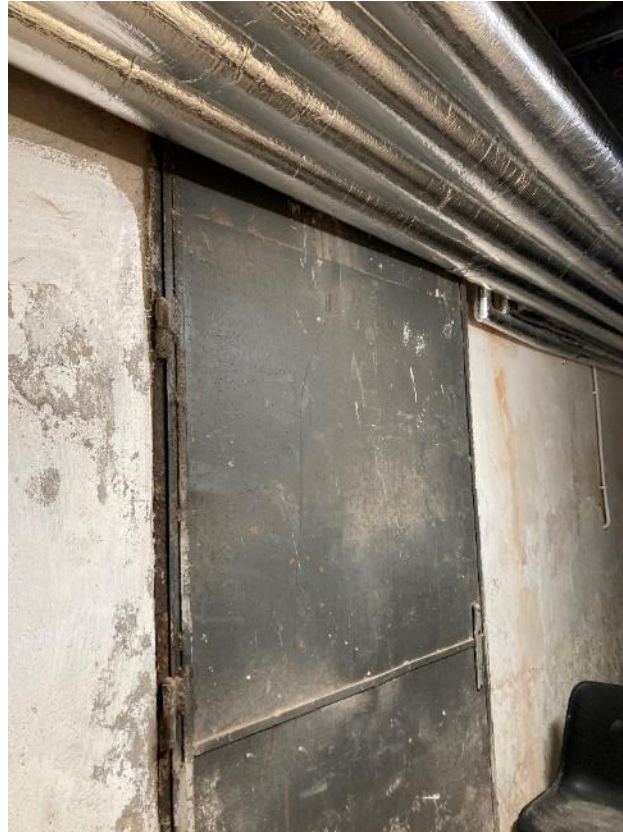
Fot. 53. Dawne Muzeum Techniczno-Przemysłowe, ul Smoleńsk 9, Kraków. Piwnice. Pierwotne drzwi stalowe. Stan przed konserwacją. Czerwiec 2022. Fot. K. Sułkowska.

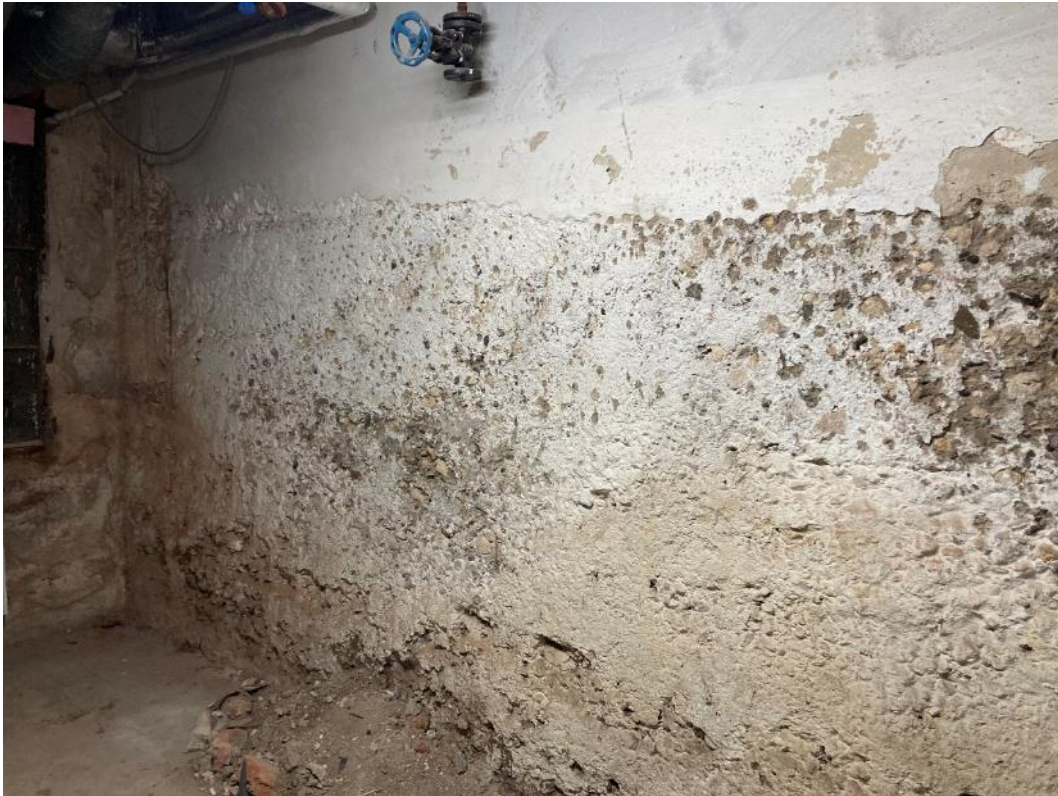
Fot. 55. Dawne Muzeum Techniczno-Przemysłowe, ul Smoleńsk 9, Kraków. Piwnice. Uszkodzona ściana żelbetowa z ubytkami tynków. Stan przed konserwacją. Czerwiec 2022. Fot. K. Sułkowska.

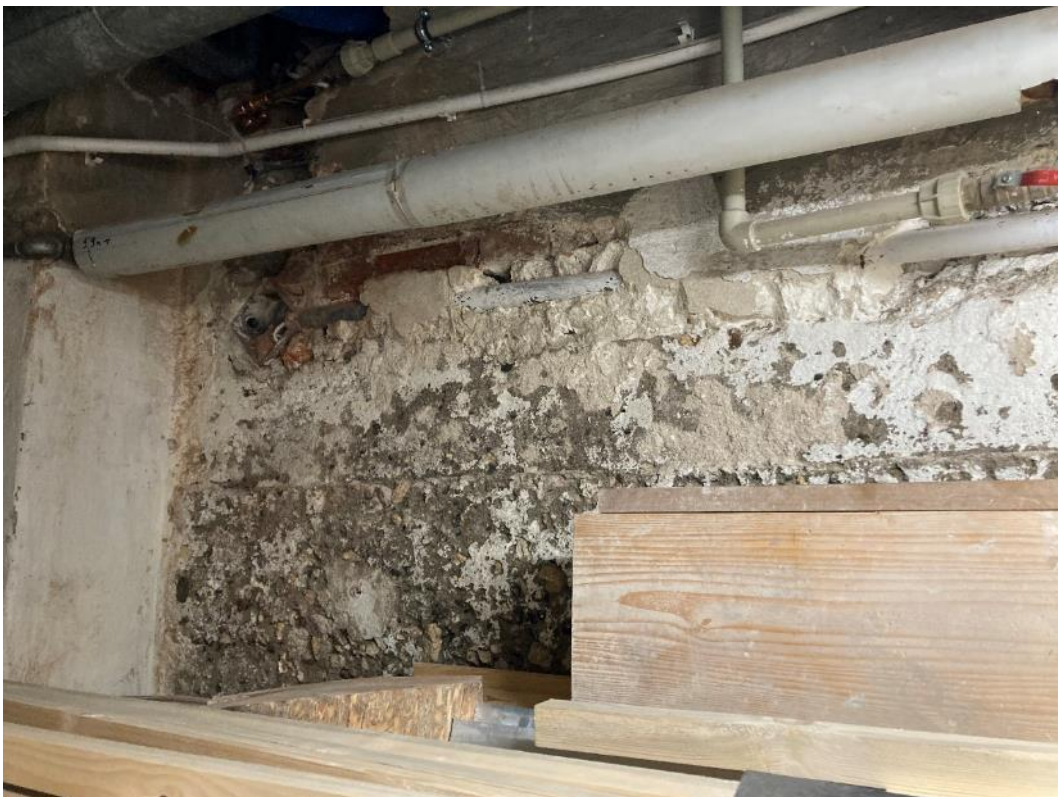
Fot. 56. Dawne Muzeum Techniczno-Przemysłowe, ul Smoleńsk 9, Kraków. Piwnice. Uszkodzona ściana żelbetowa z ubytkami tynków. Stan przed konserwacją. Czerwiec 2022. Fot. K. Sułkowska.

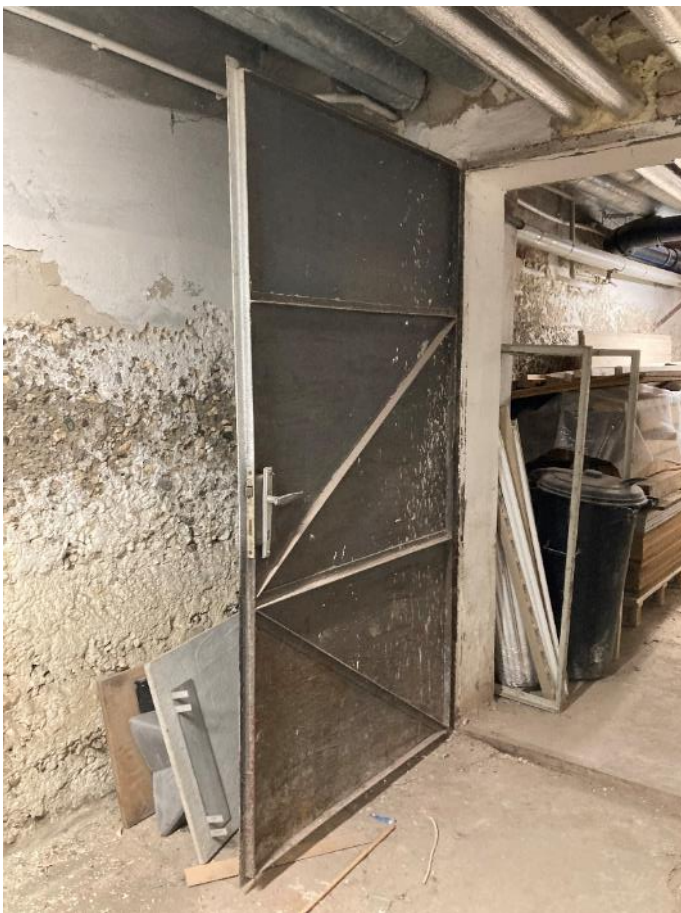
Fot. 57. Dawne Muzeum Techniczno-Przemysłowe, ul Smoleńsk 9, Kraków. Piwnice. Uszkodzona ściana żelbetowa z ubytkami tynków. Stan przed konserwacją. Czerwiec 2022. Fot. K. Sułkowska.

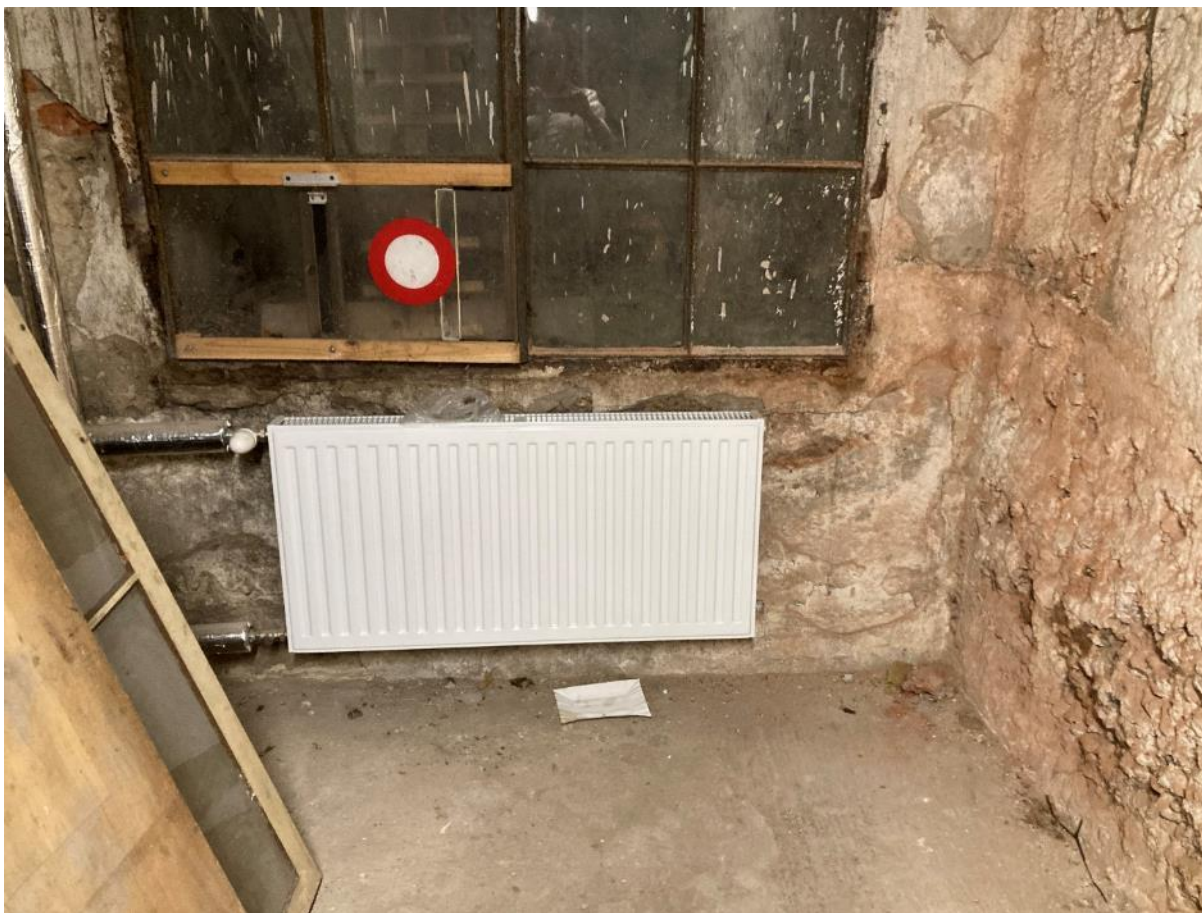
Fot. 58. Dawne Muzeum Techniczno-Przemysłowe, ul Smoleńsk 9, Kraków. Piwnice. Przekształcone oryginalne stalowe wielopolowe okno, skorodowane. Szklenie zaplamione farbą. Stan przed konserwacją. Czerwiec 2022. Fot. K. Sułkowska.

W odniesieniu do elementów metalowych zaleca się ostrożne zastosowanie metody mechanicznej, usuwając nawarstwienia ręcznie szczotkami stalowymi i metodą mikropiaskowania, aby nie uszkodzić struktury metalu. Można także w razie potrzeby zastosować preparaty chemiczne do usuwania powłok olejnych. Na czas oczyszczania elementów metalowych z brudu i nawarstwień, należy zabezpieczyć szklenie. Uszkodzone szklenia w oknie należy wymienić na nowe, z bezbarwnego gładkiego szkła.

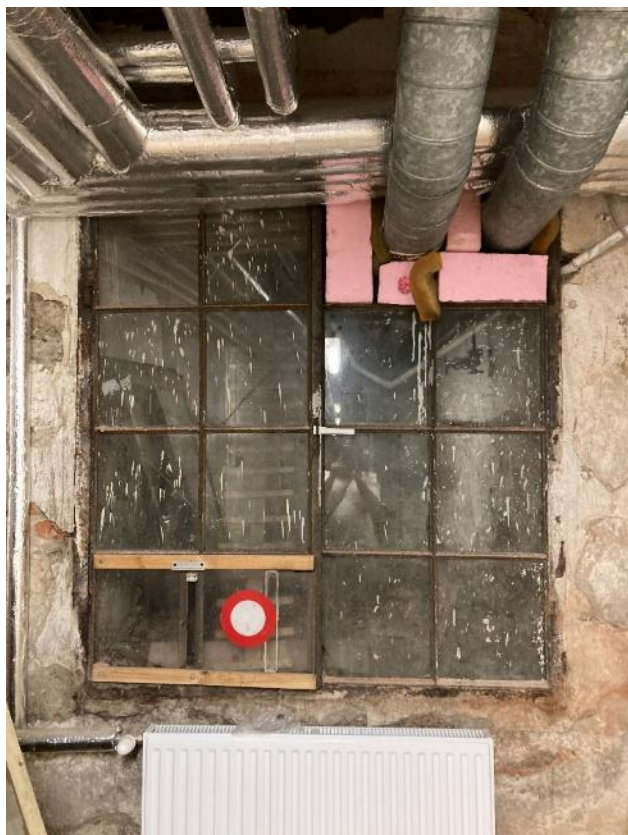
Fot. 59. Dawne Muzeum Techniczno-Przemysłowe, ul Smoleńsk 9, Kraków. Piwnice. Przekształcone oryginalne stalowe wielopolowe okno, skorodowane. Szklenie zaplamione farbą. Stan przed konserwacją. Czerwiec 2022. Fot. K. Sułkowska.

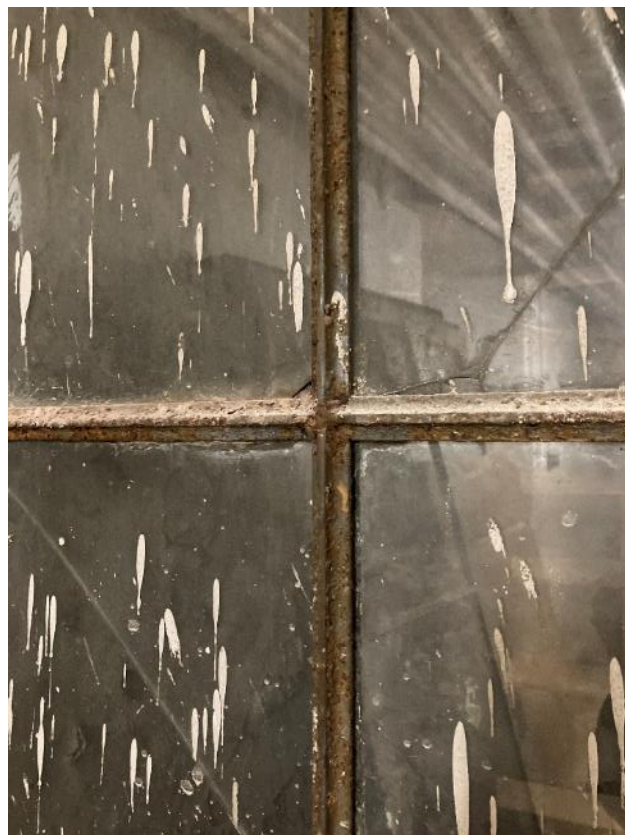
Fot. 60. Dawne Muzeum Techniczno-Przemysłowe, ul Smoleńsk 9, Kraków. Piwnice. Przekształcone oryginalne stalowe wielopolowe okno, skorodowane. Szklenie zaplamione farbą. Stan przed konserwacją. Czerwiec 2022. Fot. K. Sułkowska.

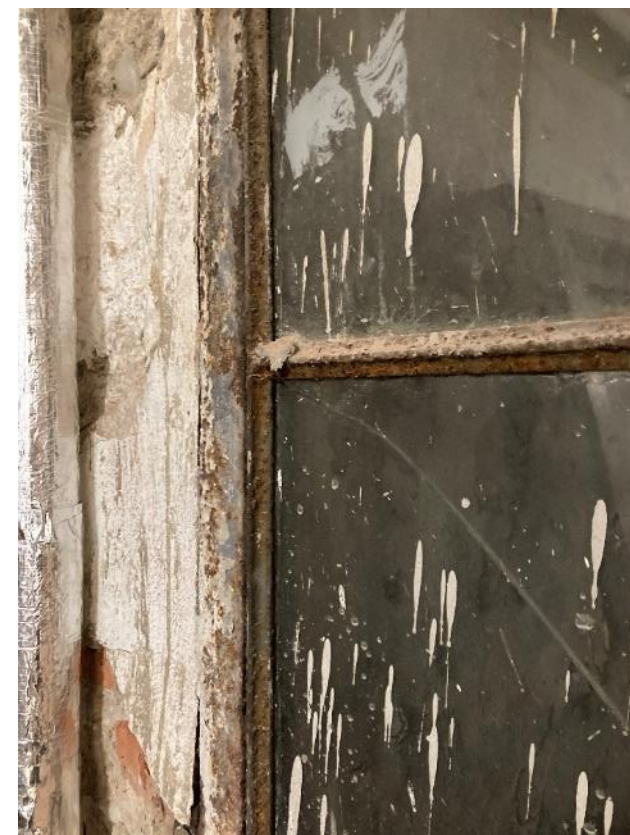
Fot. 61. Dawne Muzeum Techniczno-Przemysłowe, ul Smoleńsk 9, Kraków. Piwnice. Przekształcone oryginalne stalowe wielopolowe okno, skorodowane. Szklenie zaplamione farbą. Stan przed konserwacją. Czerwiec 2022. Fot. K. Sułkowska.

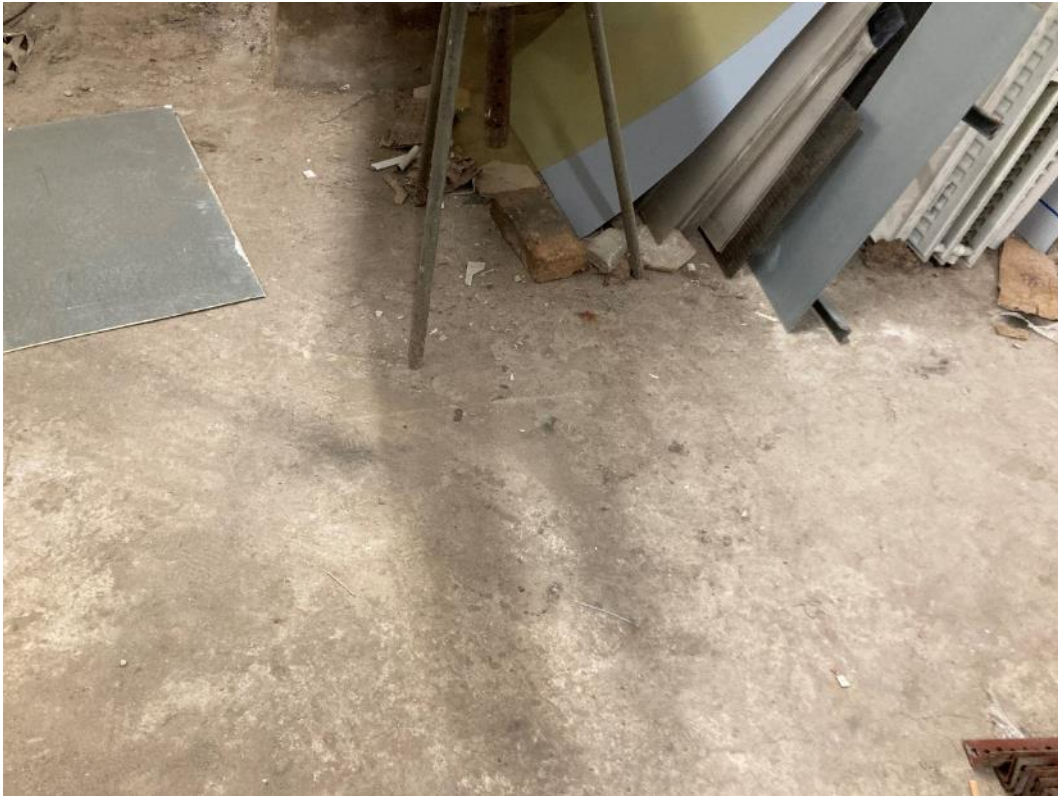
Fot. 62. Dawne Muzeum Techniczno-Przemysłowe, ul Smoleńsk 9, Kraków. Piwnice. Wylewka betonowa. Stan przed konserwacją. Czerwiec 2022. Fot. K. Sułkowska.

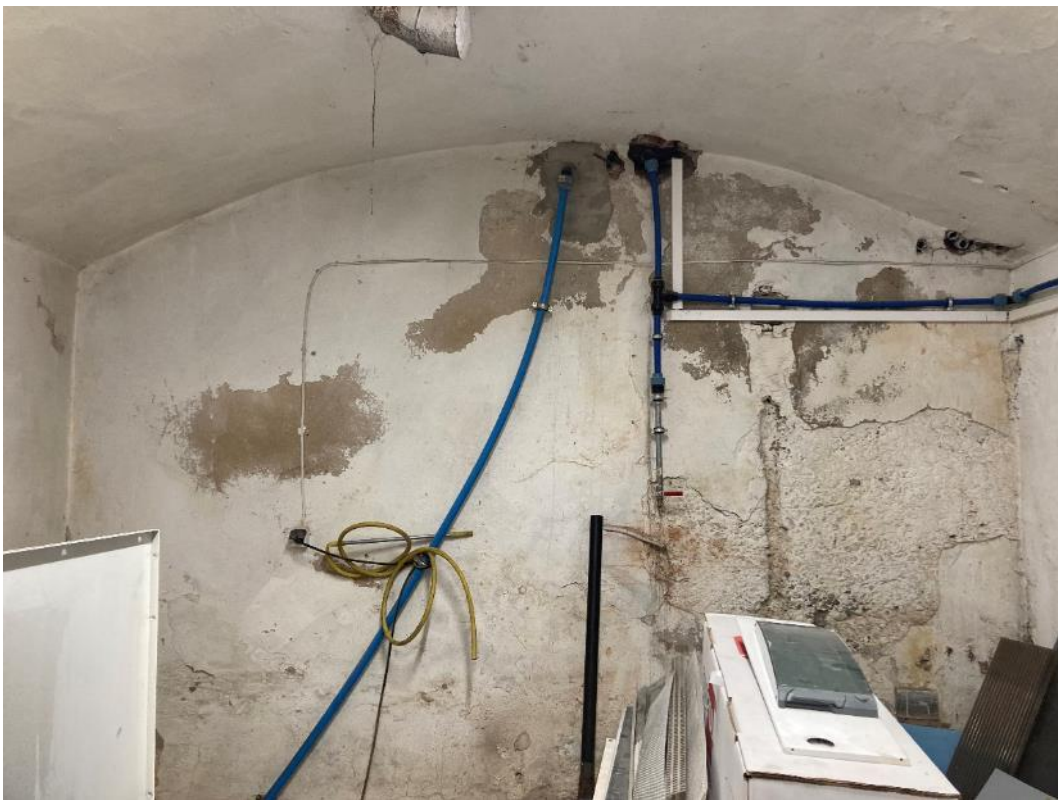
Fot. 63. Dawne Muzeum Techniczno-Przemysłowe, ul Smoleńsk 9, Kraków. Piwnice. Uszkodzone tynki. Stan przed konserwacją. Czerwiec 2022. Fot. K. Sułkowska.

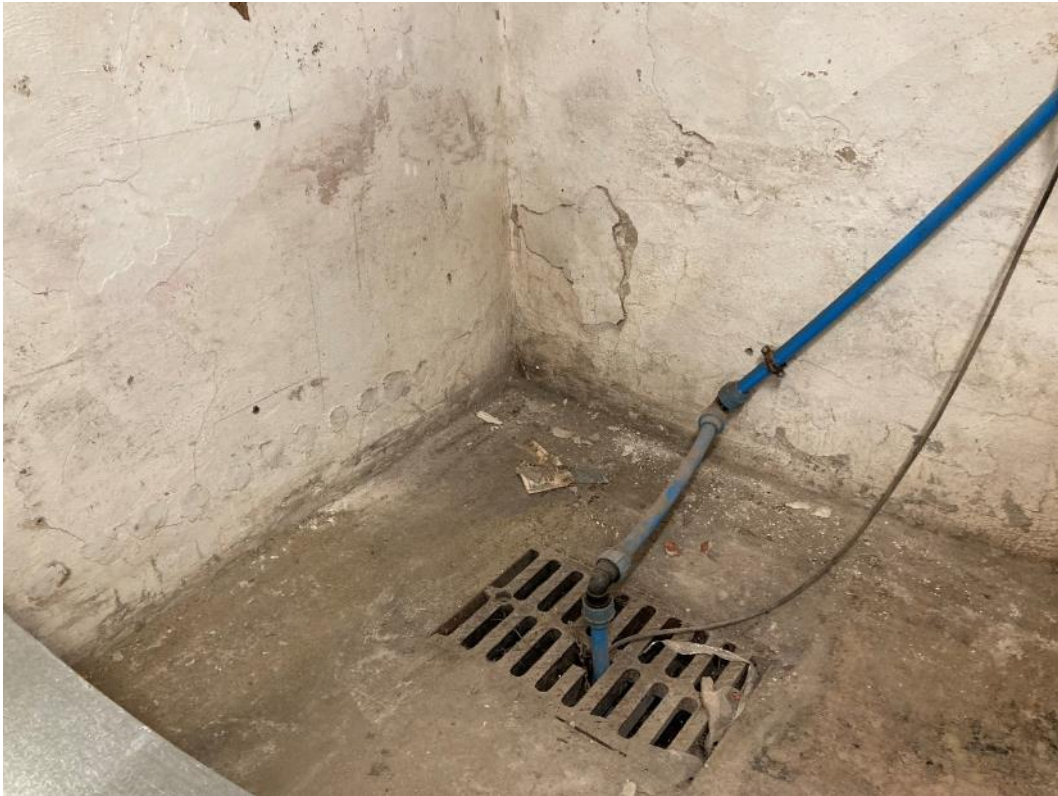
Fot. 64. Dawne Muzeum Techniczno-Przemysłowe, ul Smoleńsk 9, Kraków. Piwnice. Kratka kanalizacyjna w posadzce z wylewki betonowej. Stan przed konserwacją. Czerwiec 2022. Fot. K. Sułkowska.

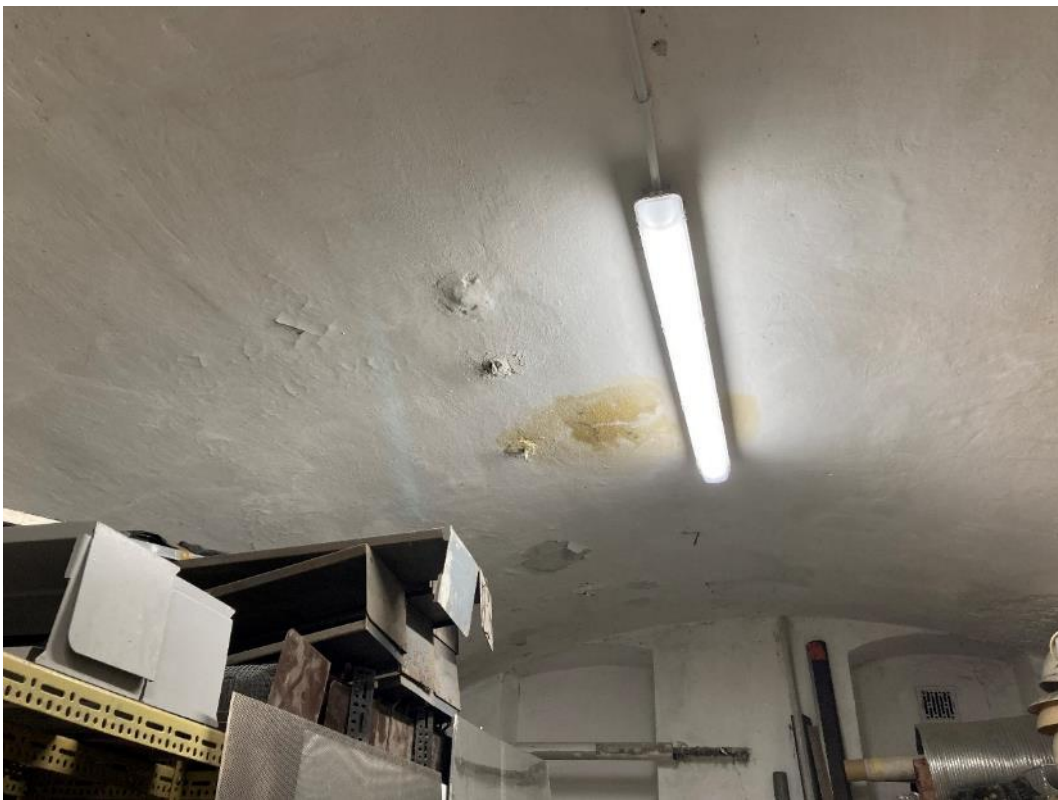
Fot. 65. Dawne Muzeum Techniczno-Przemysłowe, ul Smoleńsk 9, Kraków. Piwnice. Spękania i przebarwienia tynku w obrębie sufitu pomieszczenia. Stan przed konserwacją. Czerwiec 2022. Fot. K. Sułkowska.

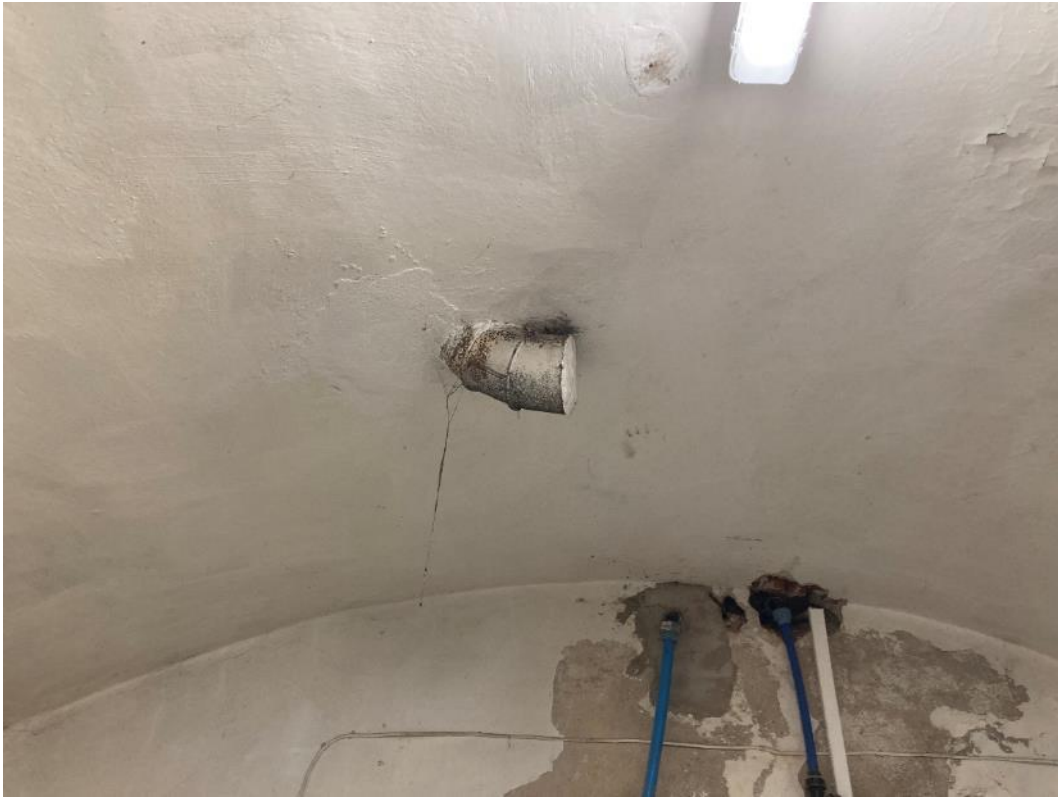
Fot. 66. Dawne Muzeum Techniczno-Przemysłowe, ul Smoleńsk 9, Kraków. Piwnice. Spękania i przebarwienia tynku w obrębie sufitu pomieszczenia. Stan przed konserwacją. Czerwiec 2022. Fot. K. Sułkowska.

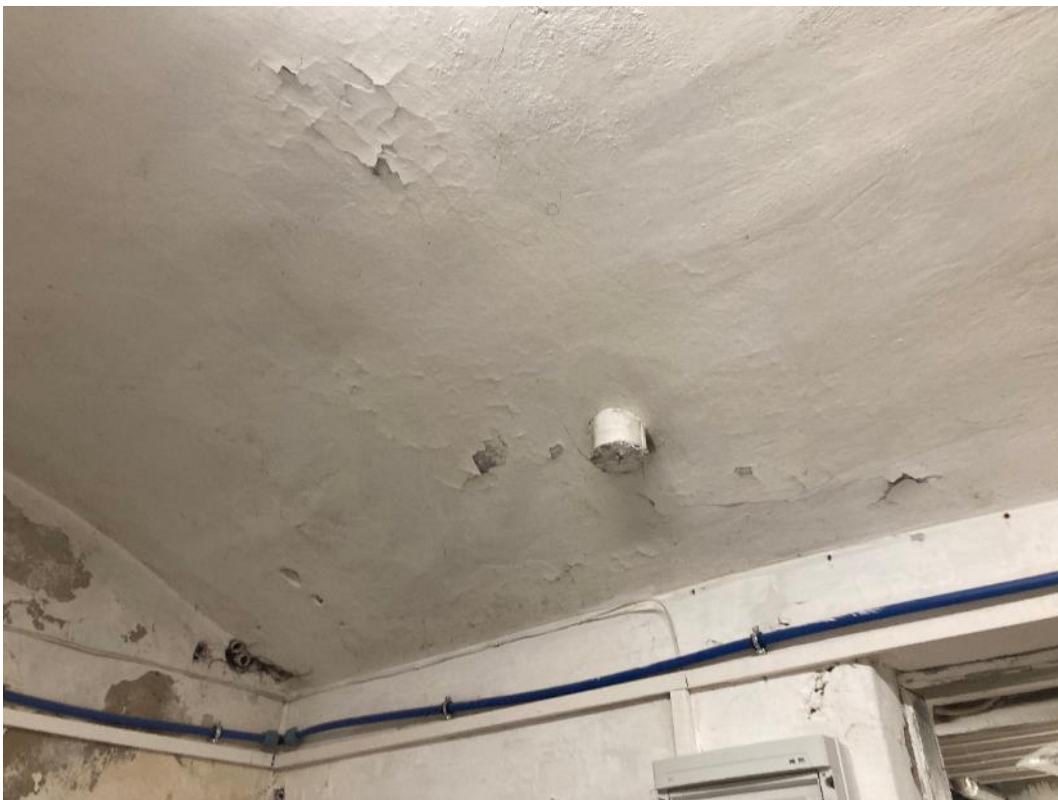
Fot. 67. Dawne Muzeum Techniczno-Przemysłowe, ul Smoleńsk 9, Kraków. Piwnice. Spękania i przebarwienia tynku w obrębie sufitu pomieszczenia. Stan przed konserwacją. Czerwiec 2022. Fot. K. Sułkowska.

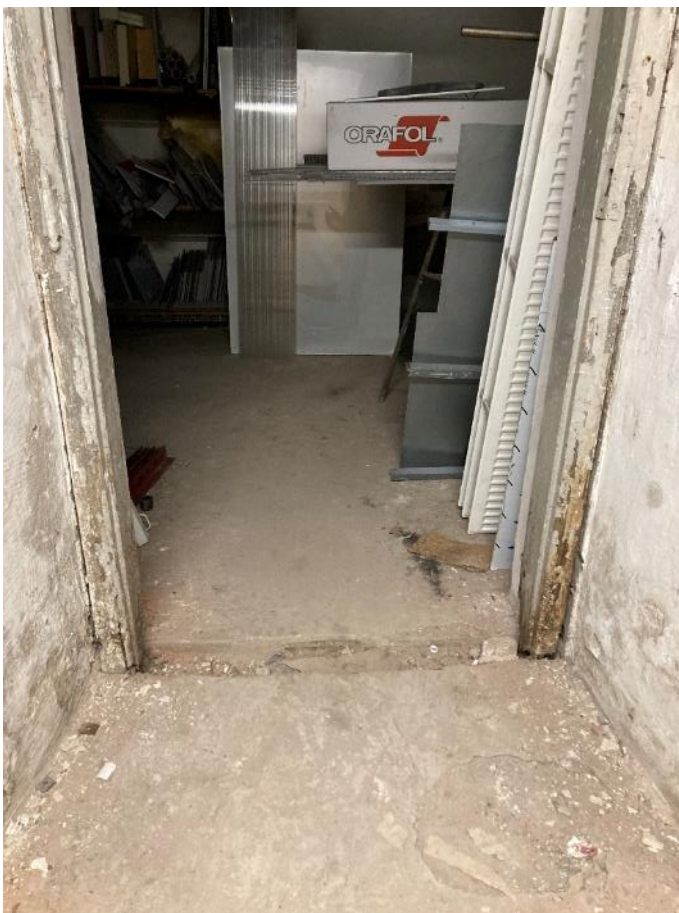
Fot. 68. Dawne Muzeum Techniczno-Przemysłowe, ul Smoleńsk 9, Kraków. Piwnice. Stan przed konserwacją. Czerwiec 2022. Fot. K. Sułkowska.

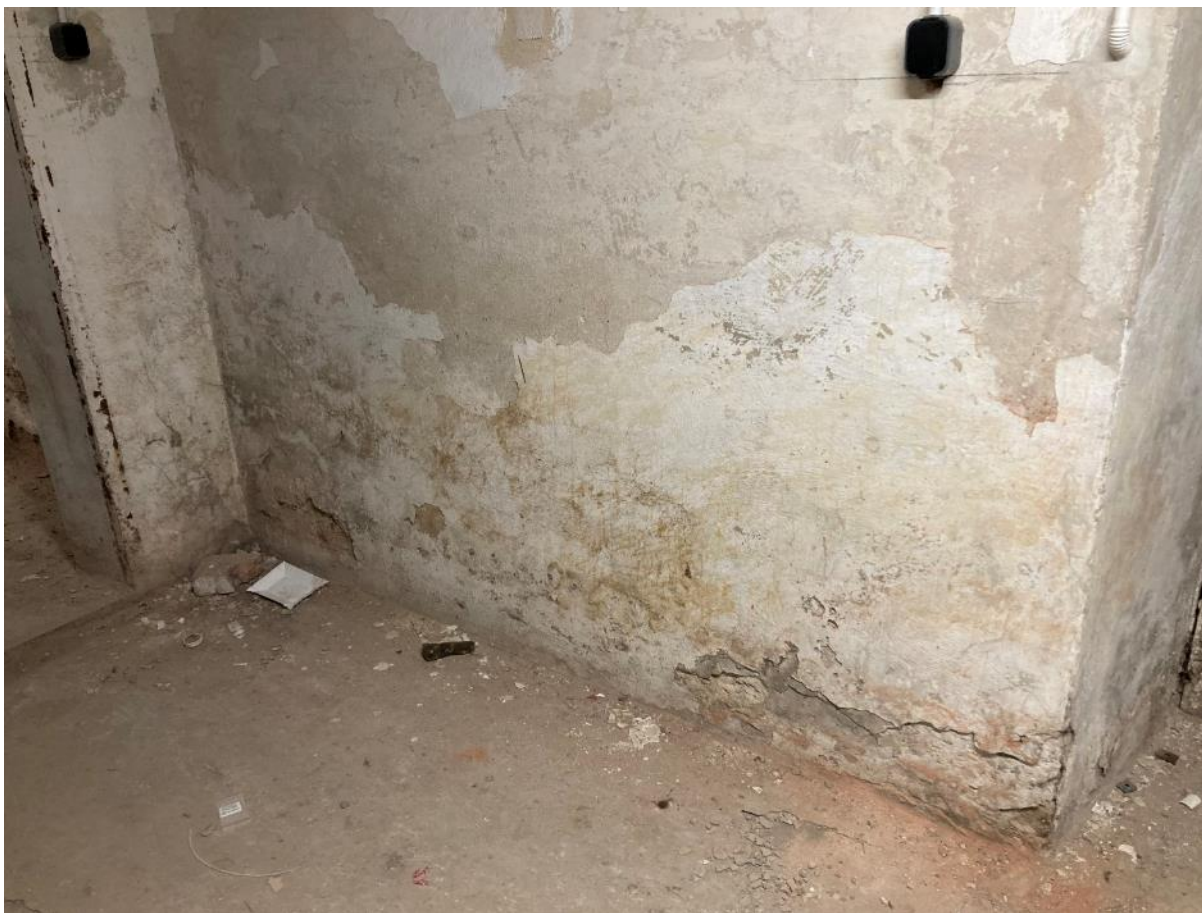
Fot. 69. Dawne Muzeum Techniczno-Przemysłowe, ul Smoleńsk 9, Kraków. Piwnice. Uszkodzenia dolnych partii ścian. Stan przed konserwacją. Czerwiec 2022. Fot. K. Sułkowska.

Ze względów technicznych (podwyższony poziom zawilgocenia, widoczne zniszczenia) zaleca się zastosowanie w obrębie ścian do wysokości 1,2 m ponad poziom nowej posadzki renowacyjnych tynków w systemie WTA. Systemowe tynki należy nałożyć zgodnie z zaleceniami producenta stosując obrzutkę, tynk właściwy solochłonny oraz warstwę wierzchnią. Świeże tynki należy pozostawić do całkowitego związania przez okres ok. 2 – 3 tygodni. Powłokę malarską w kolorze zbliżonym do historycznego (ciepła biel) zaleca się wykonać farbą krzemianową do wymalowań wewnętrznych, o podwyższonej odporności na działanie mikroorganizmów. Zaleca się dwukrotne malowanie farbą powierzchni gotowych tynków.

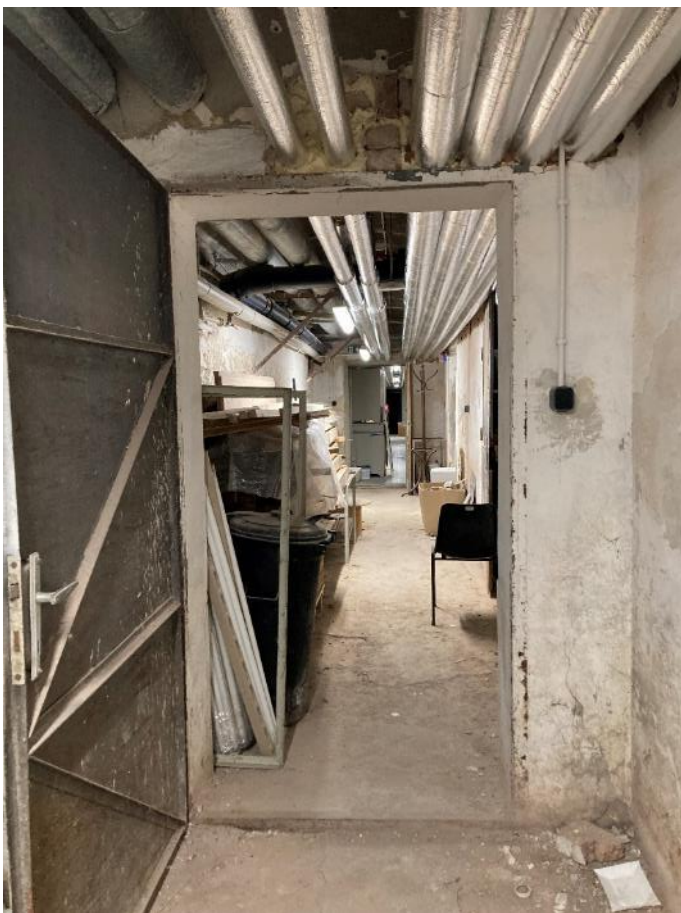
Fot. 70. Dawne Muzeum Techniczno-Przemysłowe, ul Smoleńsk 9, Kraków. Piwnice. Stan przed konserwacją. Czerwiec 2022. Fot. K. Sułkowska.
