**BUDYNEK DAWNEGO MUZEUM
TECHNICZNO-PRZEMYSŁOWEGO W KRAKOWIE PRZY
UL. SMOLEŃSK 9
(OBECNIE WŁASNOŚĆ AKADEMII SZTUK PIĘKNYCH W KRAKOWIE)**

**PROGRAM PRAC KONSERWATORSKICH
DLA PIWNIC BUDYNKU**

KRZESZOWICE, SIERPIEŃ 2022

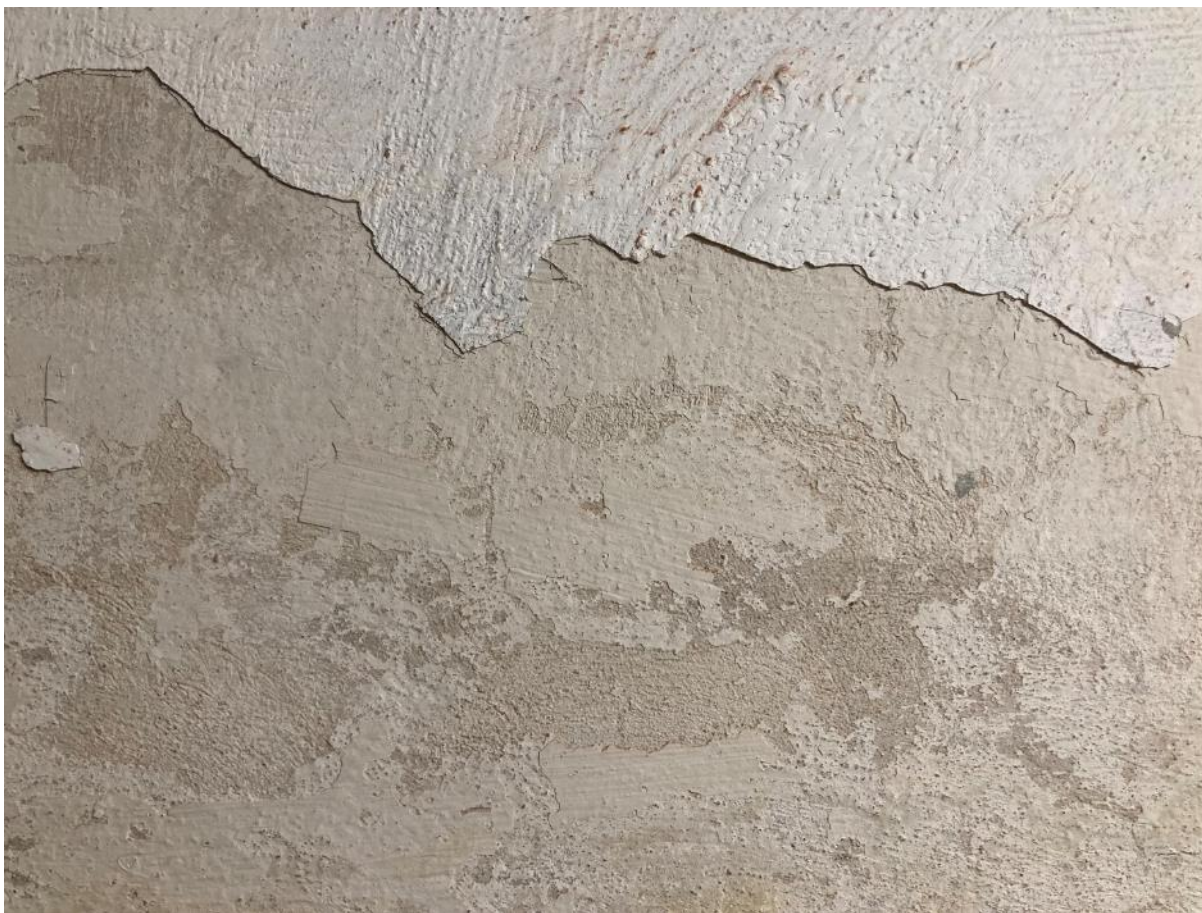
Powierzchnie tynkowane ścian i sufitów są mocno zabrudzone. Ściany były wielokrotnie przemaalowywane, głównie w odcieniach bieli. W dolnej części ścian, w której występuje największe zawilgocenie murów, tynki są porażone mikrobiologicznie,

Fot. 71. Dawne Muzeum Techniczno-Przemysłowe, ul Smoleńsk 9, Kraków. Piwnice. Fragment tynków z łuszczącą się warstwą malarską. Stan przed konserwacją. Czerwiec 2022. Fot. K. Sułkowska.

Ze względów technicznych (podwyższony poziom zawilgocenia, widoczne zniszczenia) zaleca się zastosowanie w obrębie ścian do wysokości 1,2 m ponad poziom nowej posadzki renowacyjnych tynków w systemie WTA. Systemowe tynki należy nałożyć zgodnie z zaleceniami producenta stosując obrzutkę, tynk właściwy solochłonny oraz warstwę wierzchnią. Świeże tynki należy pozostawić do całkowitego związania przez okres ok. 2 – 3 tygodni. Powłokę malarską w kolorze zbliżonym do historycznego (ciepła biel) zaleca się wykonać farbą krzemianową do wymalowań wewnętrznych, o podwyższonej odporności na działanie mikroorganizmów. Zaleca się dwukrotne malowanie farbą powierzchni gotowych tynków.
