RAPORT Z BADANIA

Urząd Gminy w Krośnicach

ul. Sportowa 4, 56-320 Krośnice

Ocena dostępności architektonicznej budynku zgodnie z wymaganiami Ustawy o zapewnianiu dostępności osobom ze szczególnymi potrzebami oraz standardów dostępności ministerstwa infrastruktury (budowlane.abc.gov.pl). Ponad to badanie w niektórych obszarach oparte jest o:

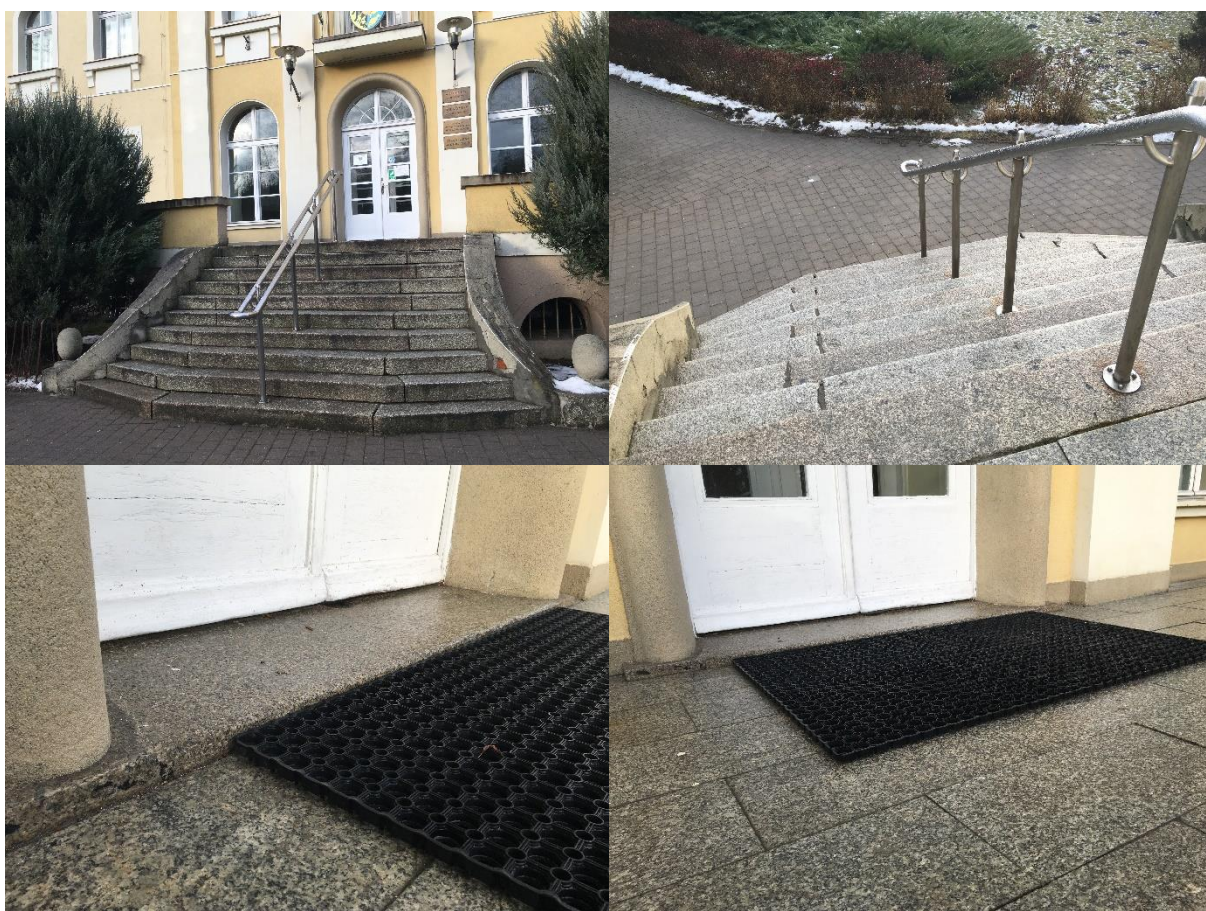
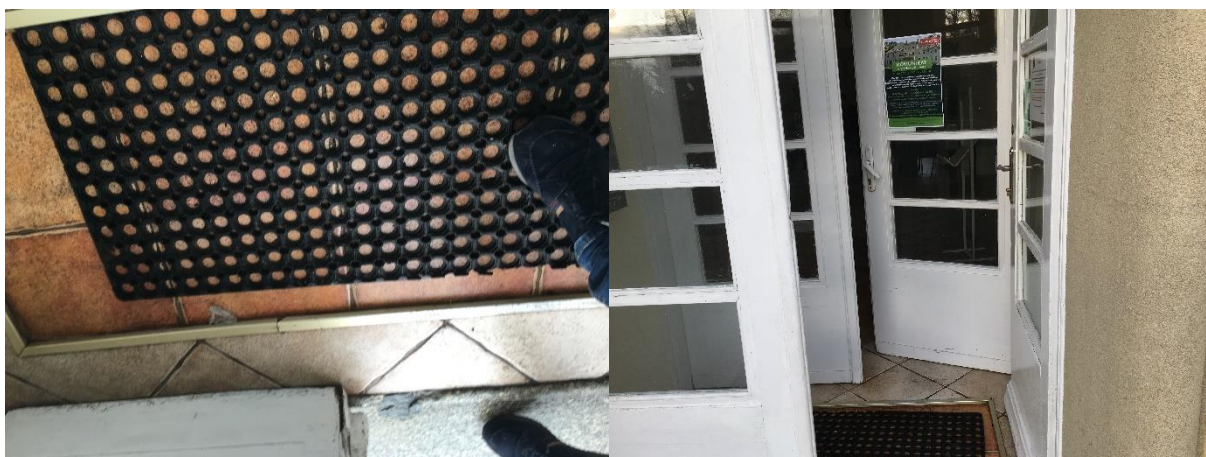
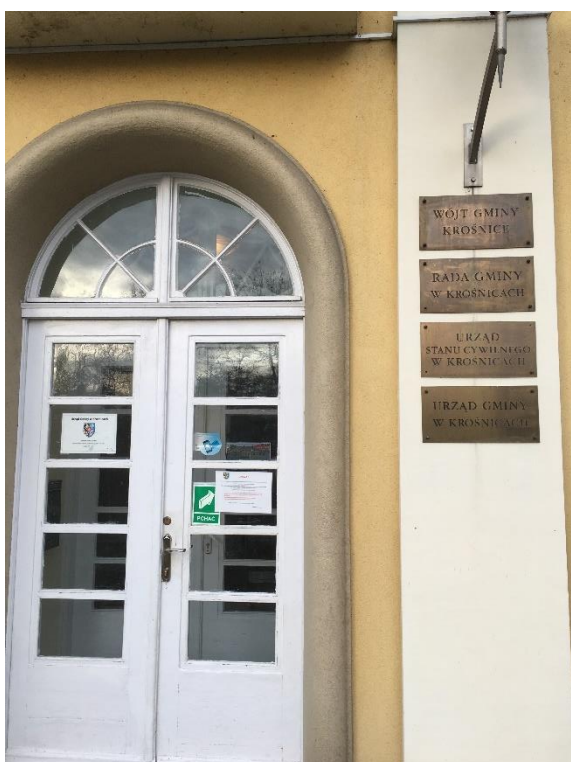
Wejście główne

Utrudnienie: nieoznaczone krawędzie stopni, w wejściu gumowa wycieraczka i próg >2cm, w wiatrołapie zagłębienie, wpust w podłodze na wycieraczkę, ale z wycieraczką ruchomą, krawędzie zagłębienia o wysokości ok 2 cm, słabo widoczne oznaczenia budynku. Brak wejścia dla osób z niepełnosprawnością ruchu, na wyposażeniu schodołaz, ale brak możliwości wezwania obsługi.

Zalecenie:

- oznaczenie krawędzi pierwszego i ostatniego stopnia kolorem kontrastowym (żółtym) instalacja poręczy po obu stronach schodów (patrz [przykłady](#)),
- zlikwidowanie ruchomej wycieraczki w wejściu,
- zlikwidowanie progu lub zastosowanie [klinu najazdowego](#),
- likwidacja zagłębienia w wiatrołapie lub wypełnienie zagłębienia wycieraczką nieruchomą,
- zmiana oznaczeń budynku na bardziej widoczne i kontrastowe (patrz [przykłady](#)),
- zbudowanie pochylni (patrz [przykład](#)).

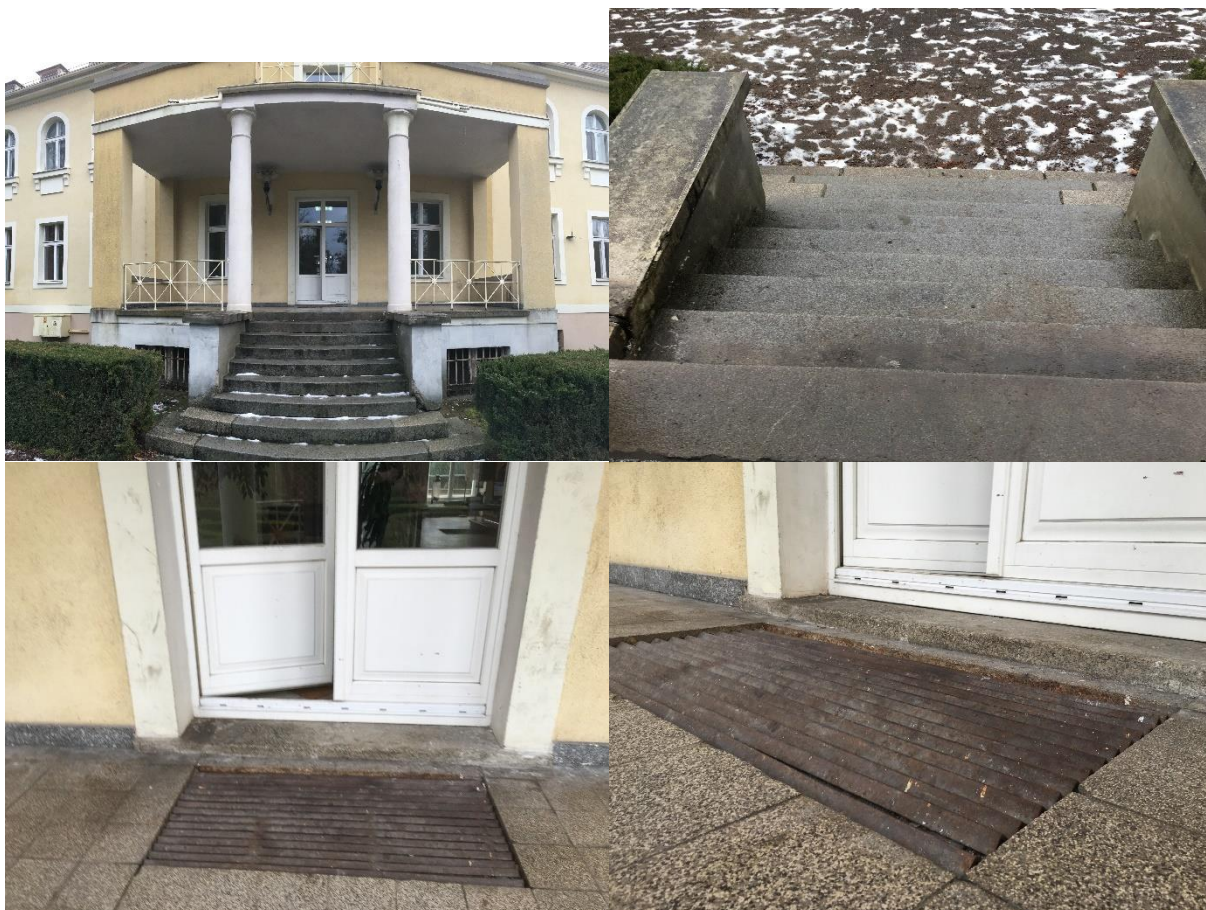
Wejście od tyłu

Utrudnienie: droga dojścia do wejścia gruntowa, nieutwardzona, nieoznaczone krawędzie schodów, brak poręczy po obu stronach schodów, w wejściu ruchoma metalowa wycieraczka, próg >2 cm (próg-ościeżnica >8 cm).

Zalecenie:

utwardzenie dojścia lub budowa chodnika,

- oznaczenie krawędzi pierwszego i ostatniego stopnia kolorem kontrastowym (żółtym) instalacja poręczy po obu stronach schodów (patrz [przykłady](#)),
- montaż poręczy po obu stronach schodów (patrz [przykłady](#)),
- zlikwidowanie ruchomej wycieraczki w wejściu,
- zlikwidowanie progu lub zastosowanie [klinu najazdowego](#),

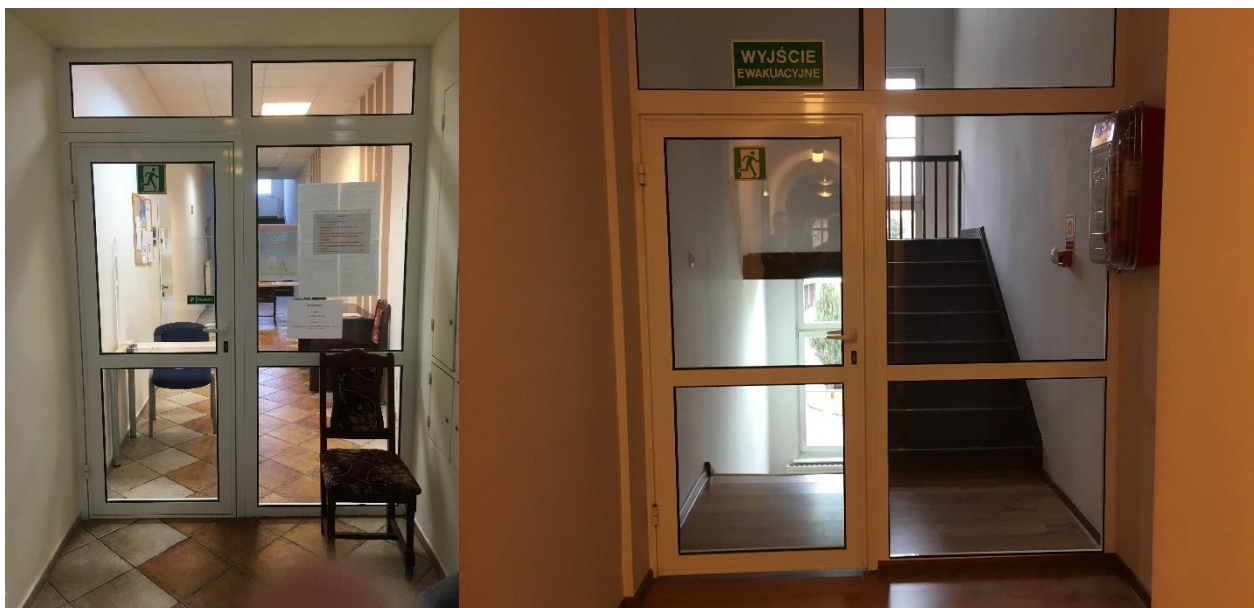
Utrudnienie: nieoznaczone przegrody szklane w ciągach komunikacyjnych.

Zalecenie: [oznaczenie szklanych przegród](#) minimum dwoma pasami w kolorze żółtym umieszczonymi na wysokości ok 120 i 160 cm od posadzki lub poprzez oklejenie całej szklanej powierzchni folią matową.

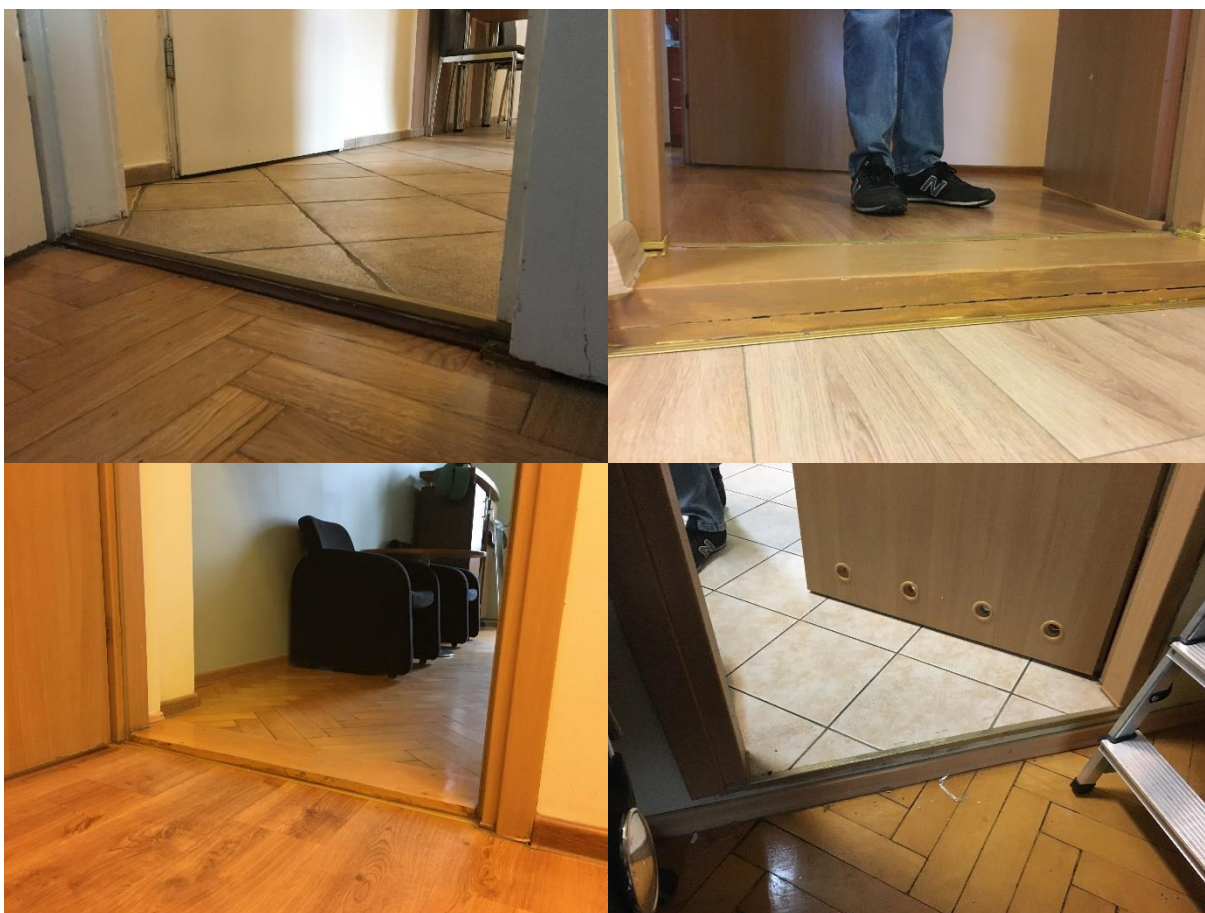
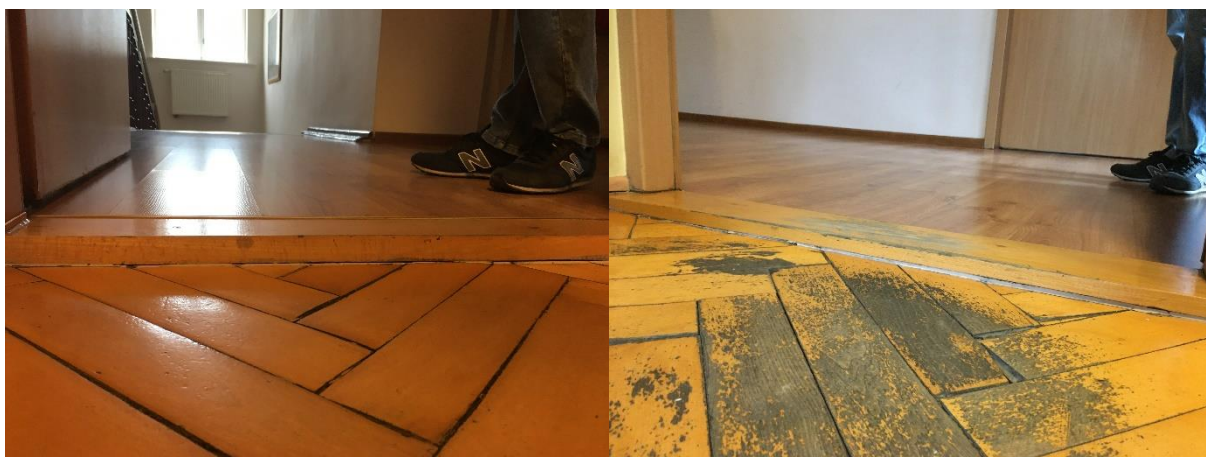
Utrudnienie: próg > 2 cm.

Zalecenie: likwidacja progu lub zastosowanie [klinów](#) najazdowych.

Uwaga: zgodnie z przepisami dopuszczalna wysokość progu to 2 cm. Należy jednak dążyć do całkowitej likwidacji progu.

Uwaga Jeśli z przyczyn technicznych likwidacja progu jest niemożliwa dopuszcza się stosowanie tzw. klinów najazdowych

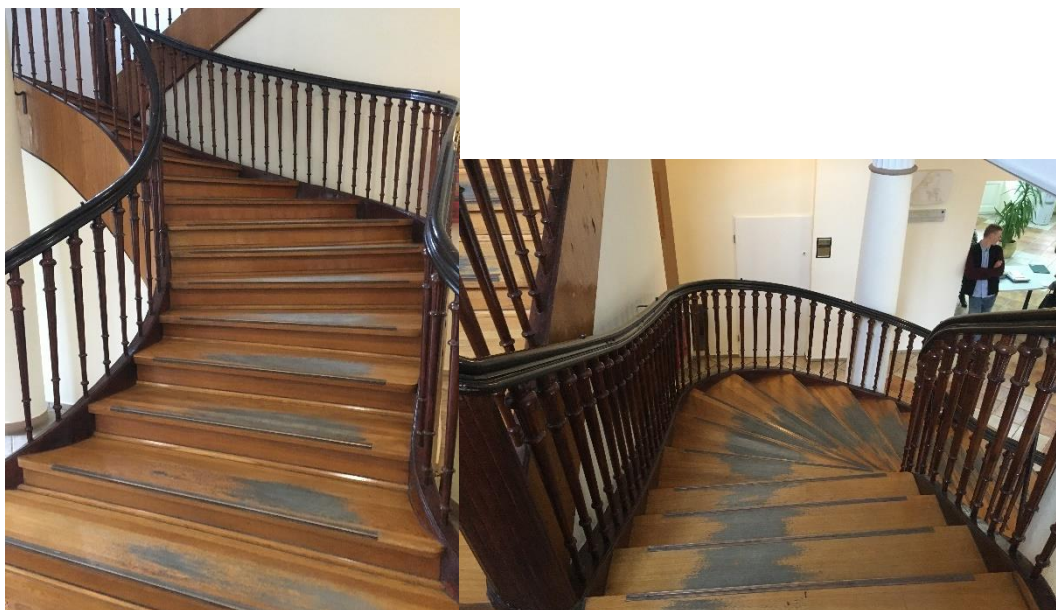
Utrudnienie: **Główna klatka schodowa:** nieoznaczone krawędzie stopni, brak pasów ostrzegawczych, noski przy stopniach schodów, przy najwyższym biegu schodów tylko jedna poręcz.

Zalecenie:

- oznaczenie krawędzi pierwszego i ostatniego stopnia w każdym biegu schodów (kolor żółty - [oznaczyć należy stopień i podstopień](#)),
- zapewnienie [pasów ostrzegawczych](#),
- likwidacja nosków przy stopniach,
- montaż brakującej poręczy.

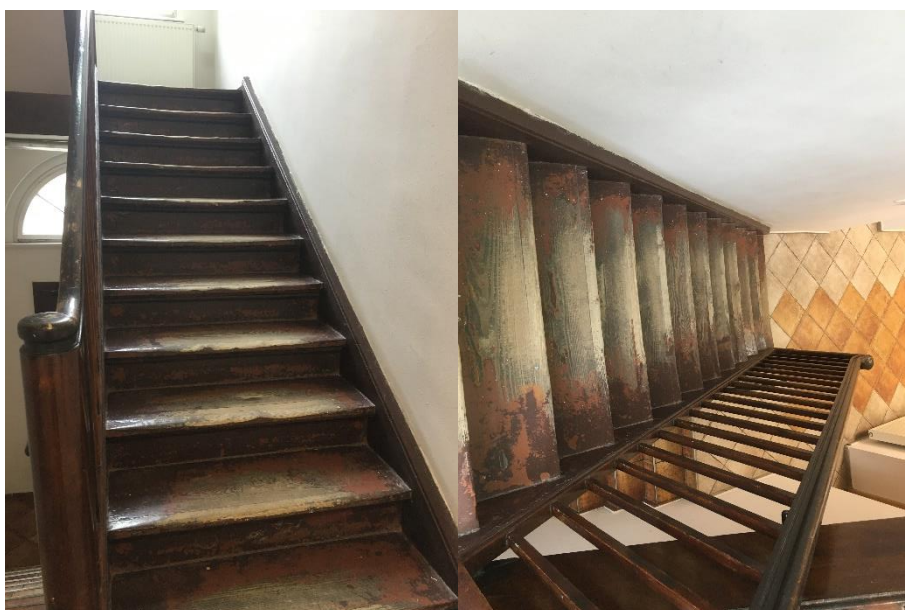
Utrudnienie: Klatka schodowa boczna: nieoznaczone krawędzie stopni, brak pasów ostrzegawczych, noski przy stopniach schodów, brak poręczy po obu stronach schodów.

Zalecenie:

- oznaczenie krawędzi pierwszego i ostatniego stopnia w każdym biegu schodów (kolor żółty - [oznaczyć należy stopień i podstopień](#)),
- zapewnienie [pasów ostrzegawczych](#),
- likwidacja nosków przy stopniach,
- montaż [poręczy](#).

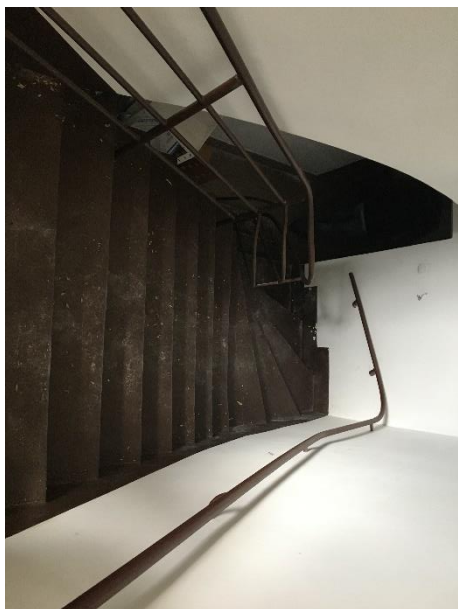
Utrudnienie: Zejście do dawnego archiwum: nieoznaczone krawędzie stopni, brak pasów ostrzegawczych, noski przy stopniach schodów, brak poręczy po obu stronach schodów.

Zalecenie:

- oznaczenie krawędzi pierwszego i ostatniego stopnia w każdym biegu schodów (kolor żółty - [oznaczyć należy stopień i podstopień](#)),
- zapewnienie [pasów ostrzegawczych](#),
- likwidacja nosków przy stopniach.

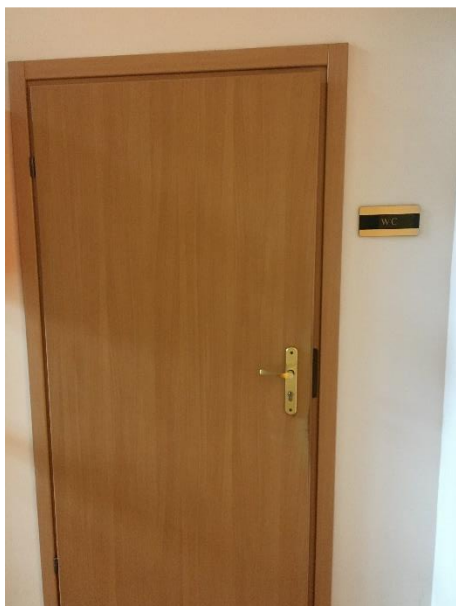
Toaleta I piętro

Utrudnienie: brak wypukłych oznaczeń pomieszczeń.

Zalecenie: oznaczenie pomieszczeń w cyframi/symbolami wypukłymi, kontrastującymi z kolorem, na którym są umieszczone, oznaczenia powinny być umieszczone na drzwiach na wysokości 140 - 160 cm (patrz [przykłady](#)).

Zalecenie dotyczy przede wszystkim numerów pokoi oraz oznaczeń „WC” i oznaczeń płci na toaletach. Dobrą praktyką jest również umieszczanie tabliczek z informacją w alfabecie brajla na drzwiach obok klamki lub obok drzwi. Na tabliczkach warto umieścić numer pokoju oraz informację o tym jaki wydział/sekcja znajduje się w danym pokoju.

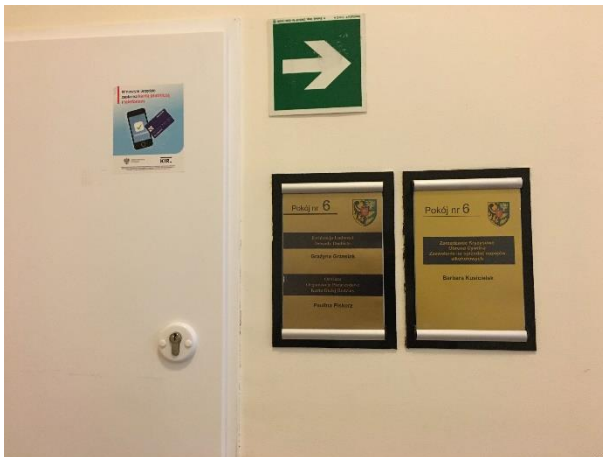
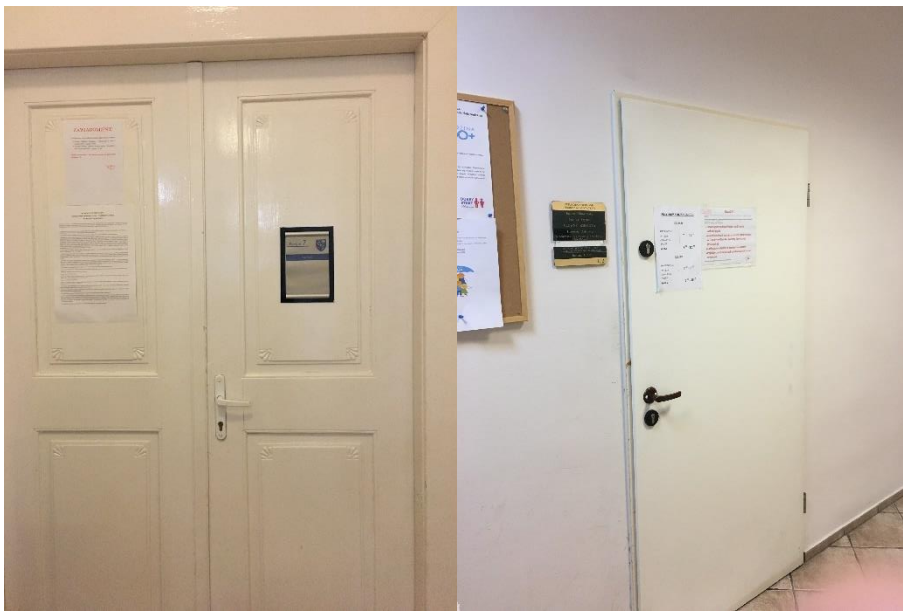
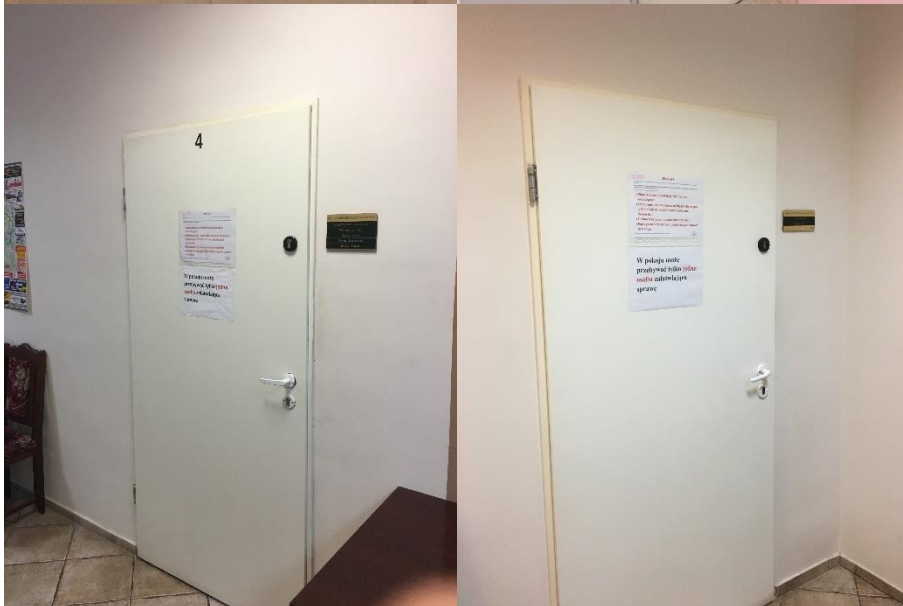
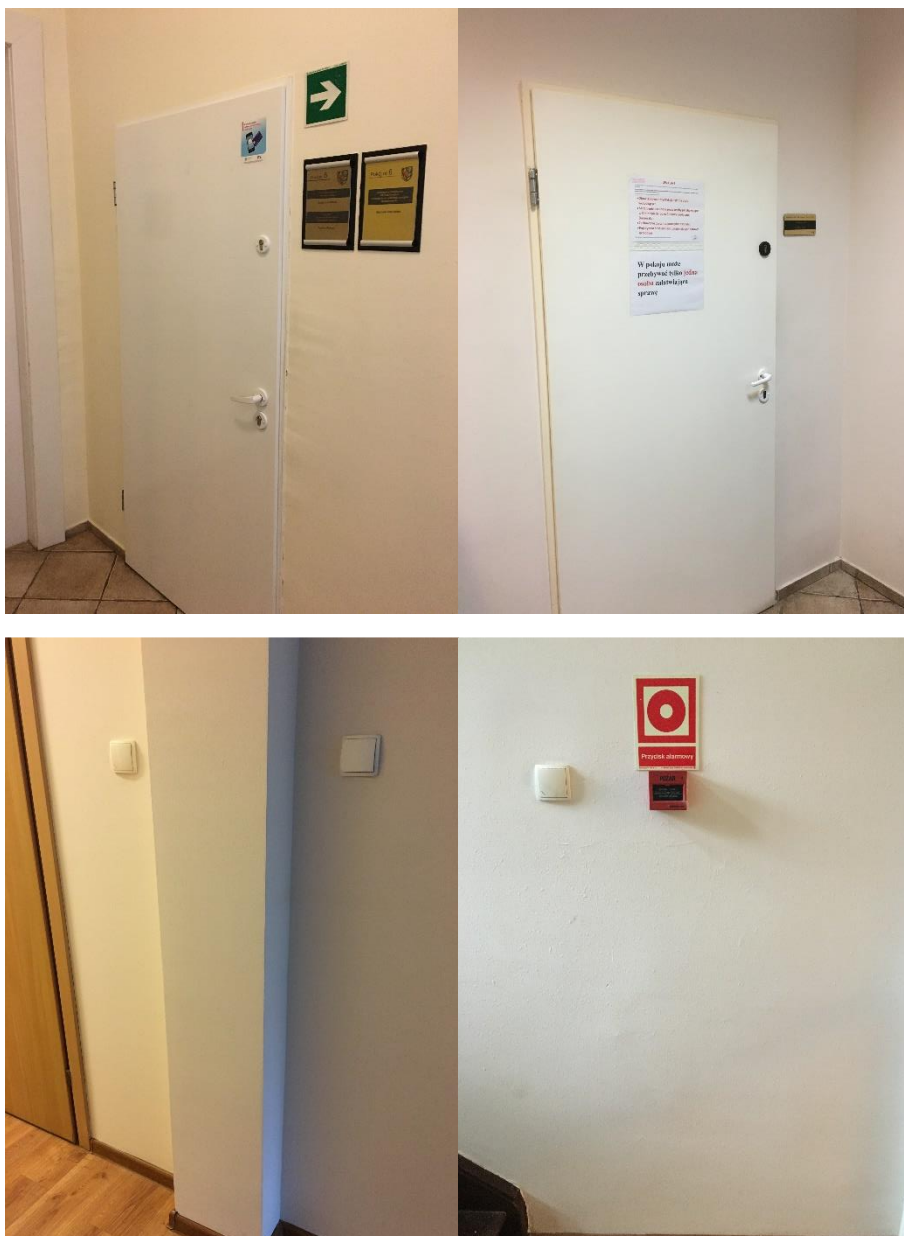
INFORMACJA

Utrudnienie: brak wypukłych oznaczeń pomieszczeń, informacje umieszczone za wysoko, informacje mało czytelne – zbyt mały kontrast między literami a tłem. Tablica informacyjna - odległość odczytu około 1,5 m, wysokość liter 1 cm.

Zalecenie: zwiększyć kontrast pomiędzy drzwiami i ścianami oraz między włącznikiem a ścianą.

Do określania kontrastu można wykorzystać wskaźnik LRV. Zgodnie ze standardami dostępności różnica wskaźnika LRV pomiędzy kontrastującymi barwami powinna wynosić minimum 30 punktów. Przykładowe wskaźniki LRV dla różnych barw przedstawiono na stronie https://en.wikipedia.org/wiki/List_of_RAL_colors

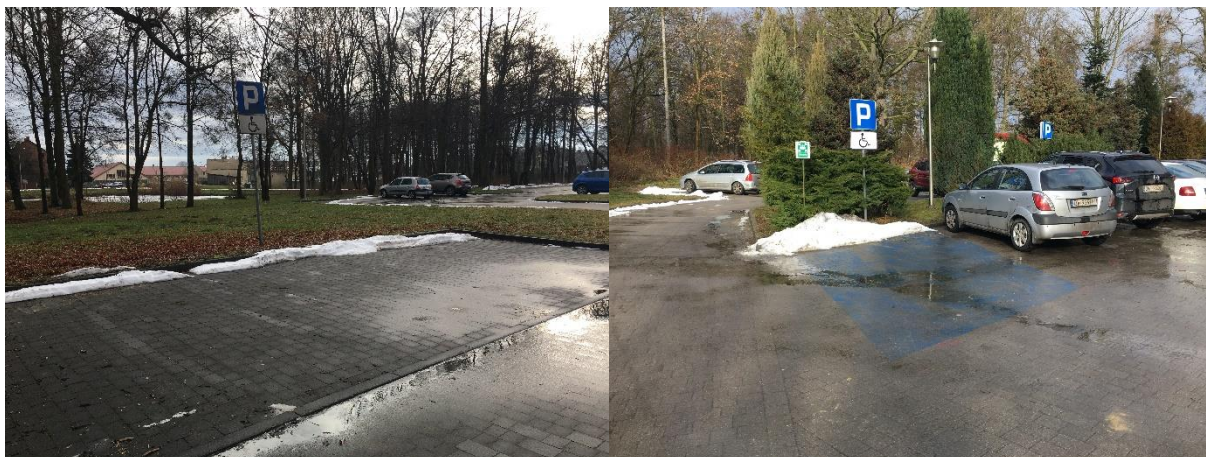
PARKING

Utrudnienie: brak oznaczeń poziomych lub nieprawidłowo oznaczone miejsca parkingowe.

Zalecenie: prawidłowe oznaczenie poziome [miejsc parkingowych](#).

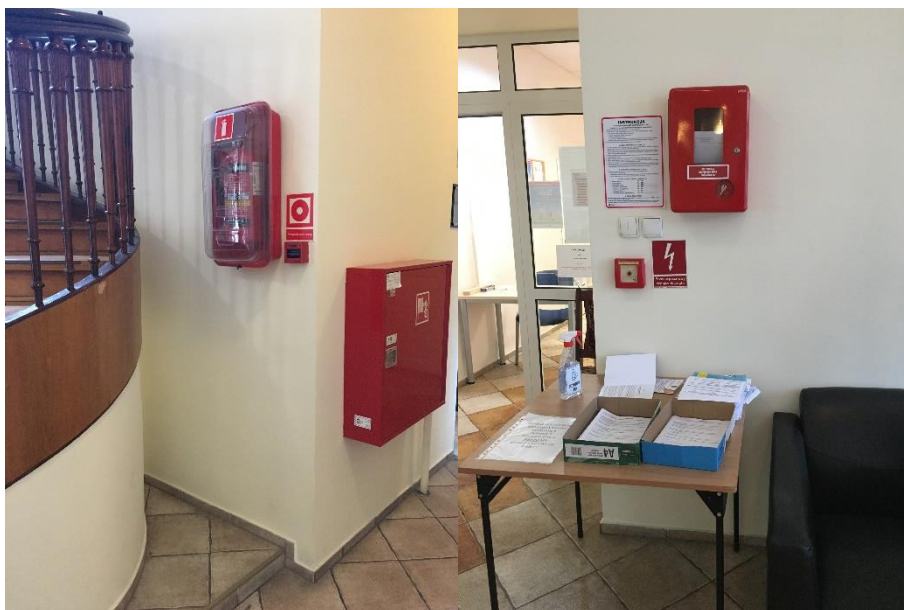
Utrudnienie: gaśnica umieszczona zbyt wysoko, poza zasięgiem rąk osób poruszających się na wózkach, szafka z instrukcją i instrukcja umieszczone za wysoko.

Zalecenie: zmiana miejsca gaśnicy, obniżenie szafki z instrukcją oraz instrukcji dotyczącej postępowania w razie pożaru, umieszczenie gaśnicy, tak, aby zamek otwarcia znajdował się na wysokości ok. 120 cm. Ważne też by nic nie ograniczało przestrzeni manewrowej pod gaśnicą (na zdjęciach przestrzeń manewrową ogranicza próg) oraz pod szafką z instrukcją (likwidacja stolika).

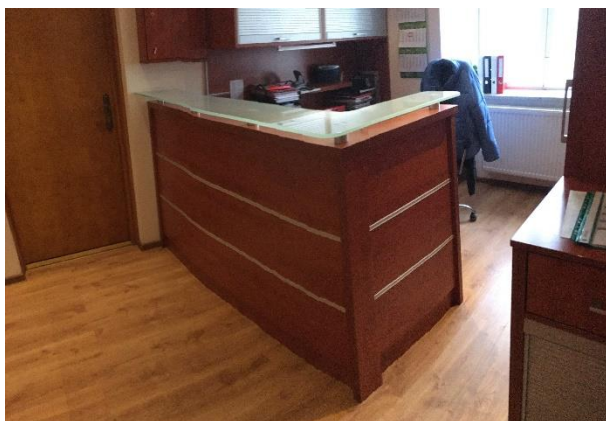
Utrudnienie: kontuar zbyt wysoki, brak możliwości podjechania wózkiem

Zalecenie: obniżenie blatu kontuaru tak, by jego dolna krawędź znajdowała się na wysokości ok 80 cm od posadzki (patrz [przykłady](#)).
