**PROGRAM I KOSZTORYS PRAC KONSERWATORSKICH CYKLU
RZEŹB Z OGRODU GALERI HENRYKA BURZCA Z LAT 80-TYCH**

Opracowanie programu i kosztorysu

Konservator dzieł sztuki mgr Cezary Michno, listopad 2022 rok

Dla Urząd Miasta Zakopane przy ul. Tadeusza Kościuszki 13, 34-500 Zakopane

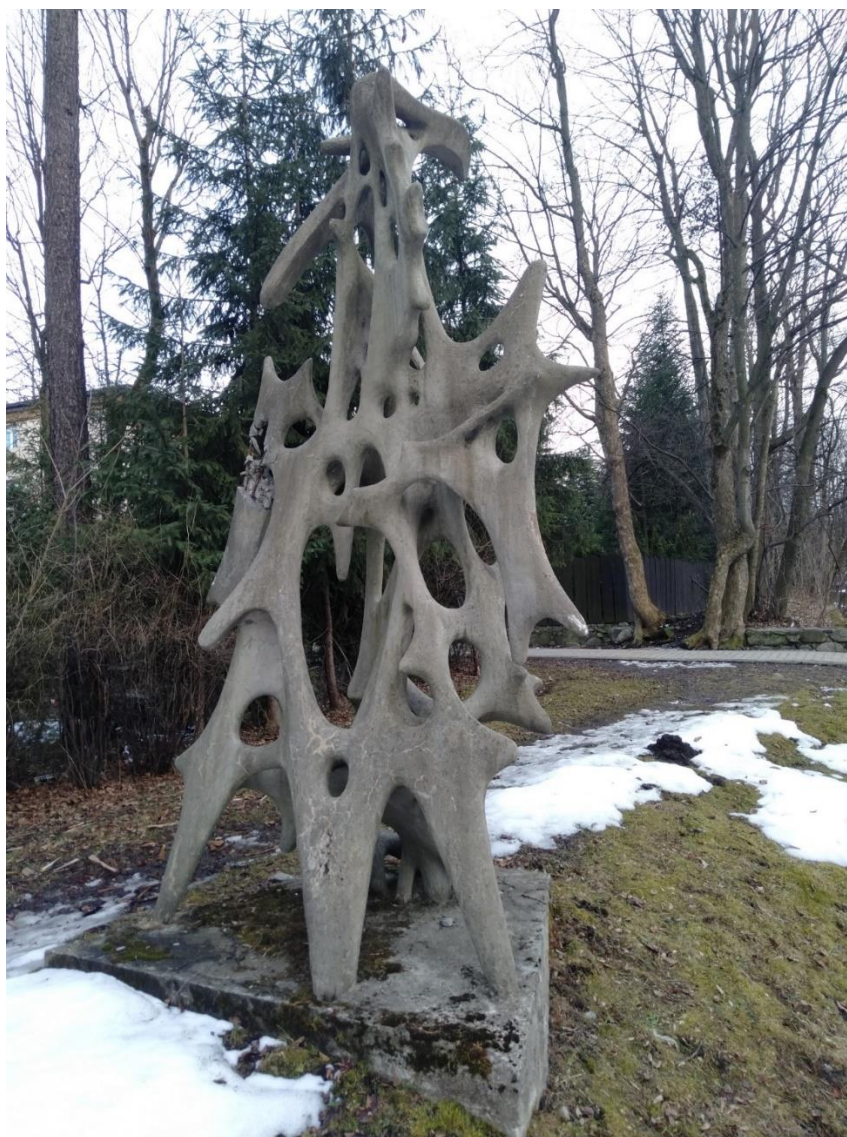
Fot. 1

Pierwsza rzeźba w kolejności stojąca przy wejściu na posesję autorskiej galerii przy ulicy Piaseckiego 14 ma tytuł „Millenium”, niejako zaprasza po przez swoją formę żeby wejść na teren ogrodu i przyjrzeć się jej z bliska. Rzeźba jest znacznych rozmiarów, jej wysokość to 360 centymetrów a szerokość patrząc od frontu to około 220 centymetrów. Rzeźba jest abstrakcyjna, przenikające się mocno ażurowe formy tworzą intrygującą dla widza kompozycję. Patrząc na rzeźbę od frontu jest ona mocno rozłożysta, najszersza w środkowej partii z rozłożonymi na boki formami przypominającymi skrzydła. Rzeźba zwęża się stożkowato ku górze tworząc formę dziobu wysuniętą do przodu i zamykającą całość kompozycji. Rzeźba przypomina szkielet lub połączone ze sobą elementy konstrukcyjne. Przeplatające się ze sobą owalne formy są gładkie tworzą łagodne obłe łuki, które przenikają się pod różnymi kątami (fot 1.). Jedyne wieńcząca ją forma „głowy”, „dziobu” przybiera u góry nieco spiczastą formę. Obłe wypustki i zgrubienia formy skierowane są do przodu i na boki rzeźby. Z boku wyraźnie widać, że całość rzeźby po lekkim łuku wychylona jest ku przodowi opierając się na dole na przeciwstawnie ustawionych do wychylenia nogach (fot 2.). Rzeźba od dołu oparta jest na siedmiu punktach z których „wyrasta” całość kompozycji. Poprzez swą ażurowość i liczne skosy oraz diagonalnie przeplatające się formy przypominające ni to kości ni to konstrukcyjne elementy, rzeźba nabiera bardzo dynamicznego kształtu. W miarę wąskie podparcie jedynie w paru miejscach oraz mocna zwężająca się ku górze forma rzeźby powoduje, że całość kompozycji nabiera lekkości i „ulotnego wyrazu”. Liczne ażury w poszczególnych przeplatających się ze sobą elementach oraz wypustki rzeźby usytuowane w różnych kierunkach, jak i zawile formy wysunięte mocno do przodu powodują, że rzeźba wydaje się niemalże w ruchu tak jak by kroczyła do przodu. Tytuł rzeźby „Millenium” wskazuje prawdopodobnie na upływ czasu, millenium jako jednostkę miary czasu obejmującą 1000 lat co sugeruje ponadczasowość realizacji. Forma rzeźby jest nowatorska co również powoduje ponadczasowość przedstawienia. Dynamiczna realizacja Henryka Burzcy posiada gładką formę. Powierzchnia rzeźby została wygładzona prawdopodobnie narzędziem rzeźbiarskim przez artystę. Metalowa konstrukcja pod rzeźbę została wykonana z prętów zbrojeniowych o przekroju 2cm i z gładkich prętów o przekroju 1cm i 0,8cm wygiętych w taki sposób by odzwierciedlić wizję artysty. Pręty były ze sobą wiązane metalowym drutem węzłowym. Prawdopodobnie były również ze sobą spawane szczególnie w miejscach łączenia konstrukcji metalowej fundamentu z docelową konstrukcją z prętów zbrojeniowych pod rzeźbę. Ulokowanie wiązania prętów ze sobą dobrze widać w miejscu rozległych ubytków

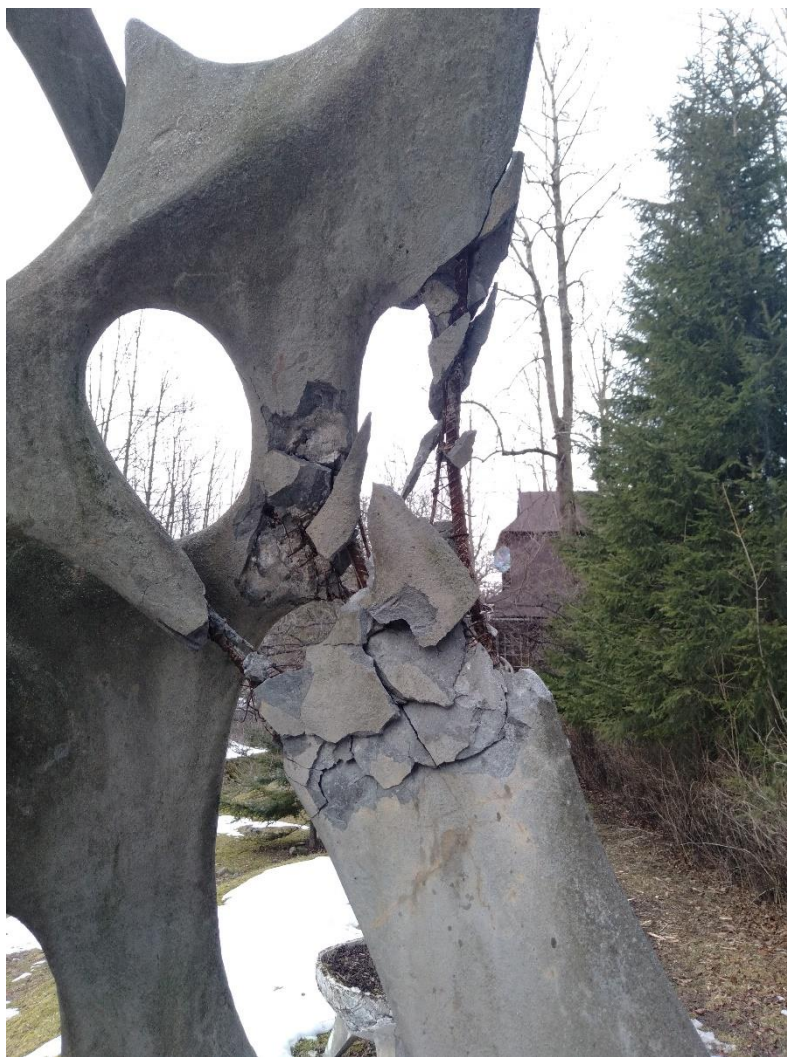
Fot. 3

formy rzeźbiarskiej obiektu zabytkowego (fot. 3). Przestrzeń między prętami konstrukcyjnymi pod powierzchnię rzeźby były wypełniane stalową siatką. Na gładkiej powierzchni formy rzeźbiarskiej widać siatkę spękań rozchodzącą się w różnych kierunkach szczególnie dobrze widoczną w dolnej partii rzeźby. Nie jest to celowe działanie artysty tylko efekt procesu degradacji powierzchni rzeźby z racji ekspozycji w ekstremalnych warunkach zewnętrznych oraz słabej jakości cementu użytej do wykonania rzeźby. Rzeźba pod tytułem „Millenium” jest intrygująca z każdej strony, zachęca do obejścia jej wokół. Kompozycja rzeźby jest niesymetryczna, zwężająca się ku górze, rzeźba jest w lekkim łuku kompozycyjnym. Obiekt jest ażurowy, modelunek brył jest miękki, faktura rzeźby jest gładka. Dzięki tak zróżnicowanemu ukierunkowaniu formy obiekt zyskuje na przestrzenności i plastyczności a rzeźba staje się bardziej dynamiczna i bogatsza w odbiorze.

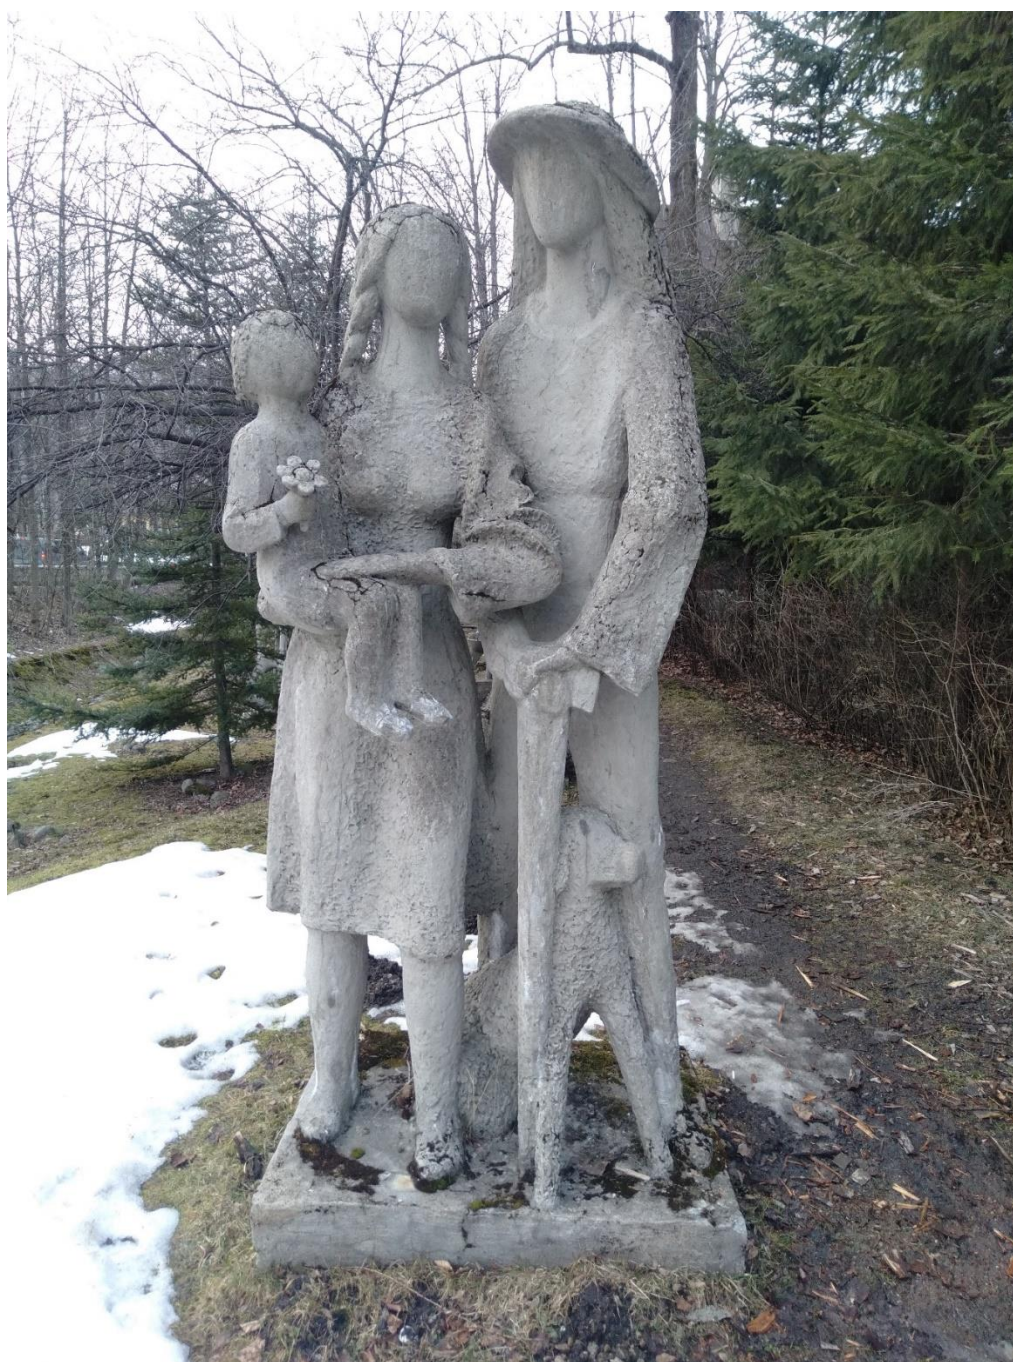
Fot. 4

Drugą w kolejności rzeźbą znajdującą się przy ścieżce prowadzącej do budynku Galerii jest wykonana przez artystę „Rodzina”. Rzeźba przedstawia prawdopodobnie rodzinę góralską. Wyrzeźbione postacie ludzkie są uproszczone, przedstawione w syntetyczny sposób. Strój postaci przedstawionych w rzeźbie „Rodzina” sugeruje, że jest to rodzina góralska. Henryk Burzec czerpał z góralszczyzny inspirował się folklorem co często znajdowało odzwierciedlenie w jego rzeźbach. Rzeźba „Rodzina” przedstawia stojącą parę z dzieckiem na rękach i siedzącym psem znajdującym się w nogach postaci (fot. 4). Postać mężczyzny – górala stojącego z prawej strony jest wyprostowana lekko skręcona do środka kompozycji, ręce usytuowane wzdłuż ciała opiera na ciupadze. Góral ma długie włosy na głowie i założony kapelusz. Postać wyrzeźbiona jest w statycznej kompozycji. Postać górala stoi w rozkroku ubrana w płócienną koszulę, portki i pas góralski. Strój górala jest mocno uproszczony, z tyłu rzeźby widać fałdy na spodniach góralskich, mocniej fakturowo zaznaczoną koszulę góralską gdzie z tyłu wyraźnie widać zaciśnięty pas góralski spod którego wydobywa się koszula.

powoduje, że rzeźba staje się bardziej bogatsza w odbiorze. Jej surowa faktura i ostre gry światłocienia na jej powierzchni, dopełniają jej odbiór w mocnych świetle. Grupa rzeźbiarska „Rodzina” została usadowiona na kilkudziesięciocentymetrowym cokole o przekroju kwadratu. Na powierzchni rzeźby można zaobserwować liczne białe, wtórne wysolenia, oraz rozległe spękania biegnące pionowo głównie w dolnej partii rzeźby. Liczne ciemne plamy na cemencie nie są celowym działaniem a efektem procesu destrukcji materii rzeźbiarskiej.

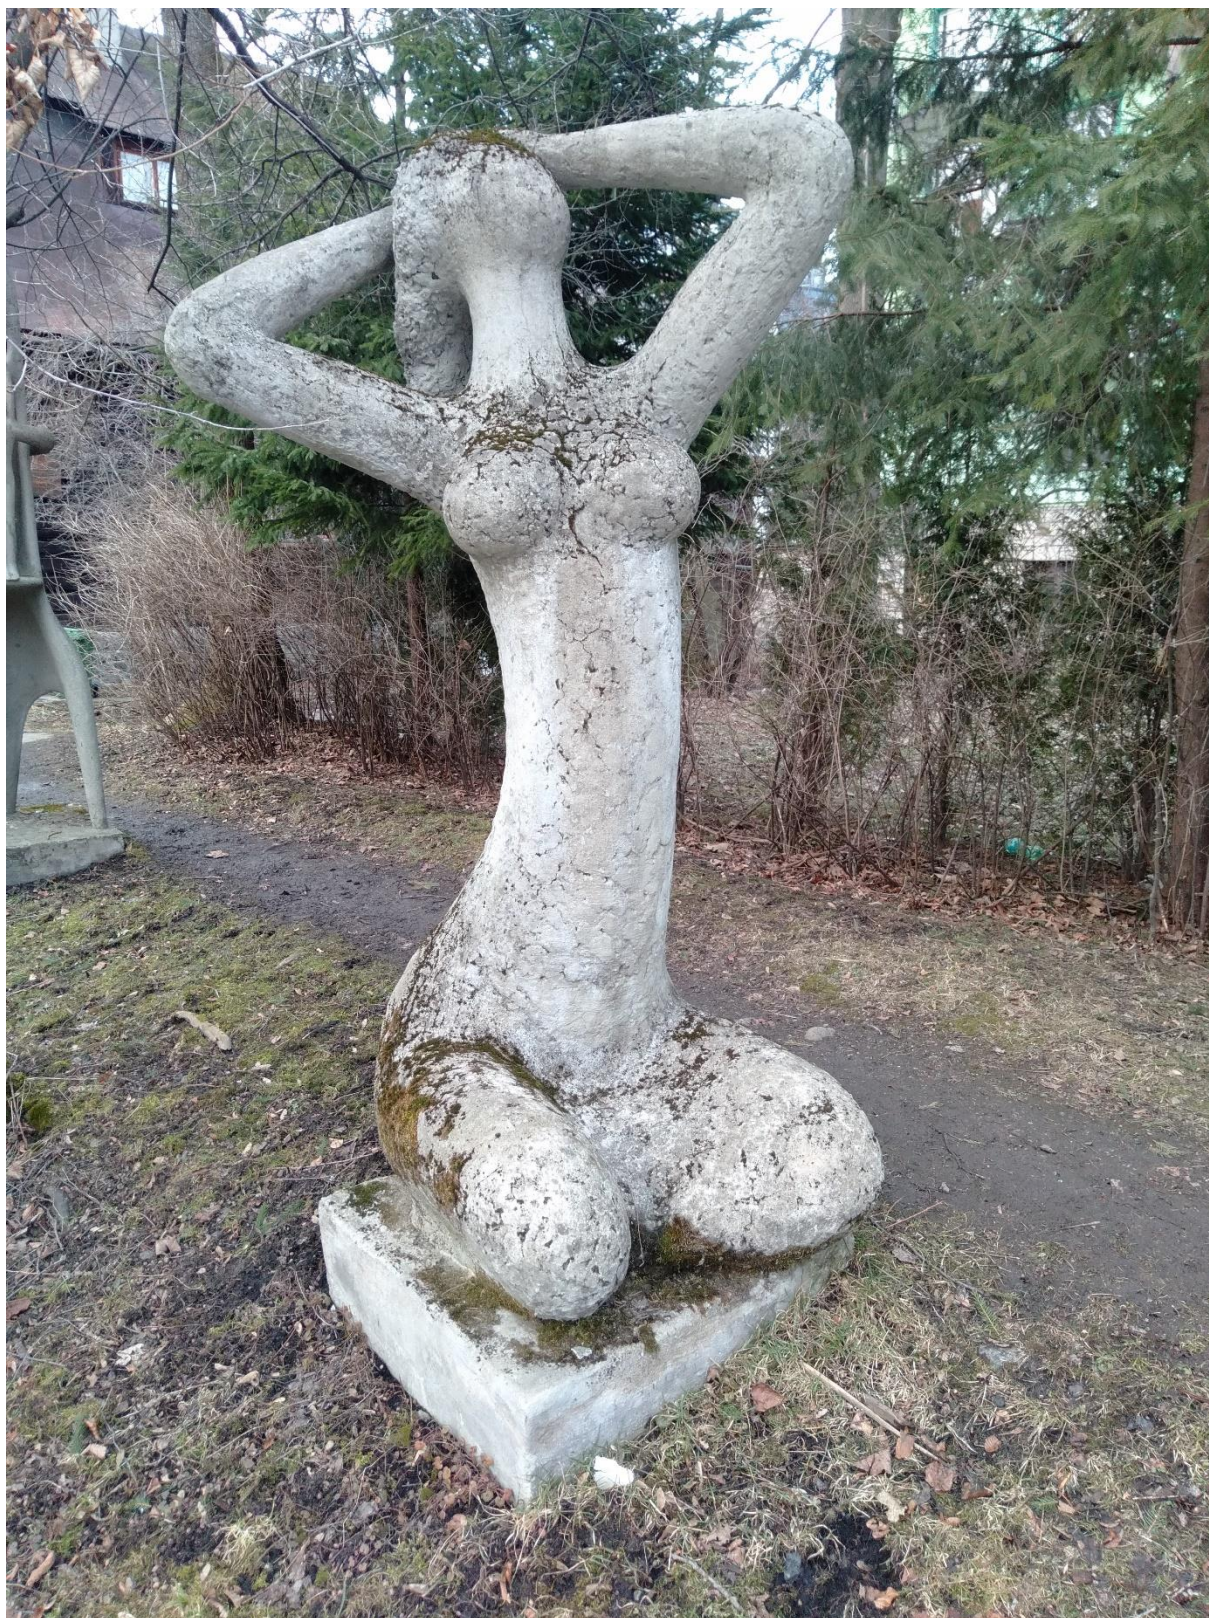
Fot. 6

Trzecią rzeźbą stojącą w szeregu obiektów wzdłuż ścieżki prowadzącej do budynku Galerii jest rzeźba „Poranek” wykonana przez Henryka Burzca w latach siedemdziesiątych. Rzeźba przedstawia kobietę o uproszczonej, wydłużonej sylwetce. Kobieta nogi ma ugięte w kolanach, siedzi na stopach. Sylwetka kobieca uchwycona jest w lekkim łuku, delikatnie wygięta do tyłu. Ręce podniesione do góry spoczywają na głowie postaci, artysta prawdopodobnie chciał uchwycić moment rozczesywania, układania włosów przez kobietę. Postać kobieca posiada rozpuszczone włosy poniżej ramion, wyrzeźbione fakturowo w pofalowanym układzie oderwane od powierzchni ciała – ramion. Artysta przedstawił syntetyczny akt kobiecy w lekkim ruchu. Ręce są ugięte w łokciach pod kątem około 90 stopni

i odchylone do tyłu. Uproszczona głowa kobiety na stosunkowo długiej szyi jest mocno odchylona do tyłu (fot 6.). Henryk Burzec podobnie jak w rzeźbie „Rodzina” i w tym wypadku nie wyrzeźbił rysów twarzy. Głowa została ujęta syntetycznie, artysta wyrzeźbił obłą twarz o wygładzonej powierzchni. Powierzchnia rzeźby posiada bogatą strukturę, faktura rzeźby posiada liczne bruzdy i załamania. Od frontu w górnej partii rzeźby, na jej powierzchni widoczny jest przebijający się przez powierzchnie betonu granitowy wypełniacz. Można zaobserwować drobne kawałki kamienne - granitowe o frakcji żwirowej w różnej kolorystyce. Taki dobór wypełniacza ubogaca estetycznie i fakturalnie przedstawienie rzeźbiarskie, ale ma ujemny wpływ na stan zachowania rzeźby. Figura kobieca o znacznie wydłużonych proporcjach ujęta została w lekkim łuku co nadaje jej lekkości i zwiewności. Tytuł „Poranek” odnosi się do pory dnia bezpośrednio po wschodzie słońca. Prawdopodobnie Henryk Burzec inspirował się tematem porannej toalety często wykorzystywanej przez artystów szczególnie w malarstwie. Poranna toaleta odnosi się do czynności osobistej dla kobiet do układania włosów czego można się dopatrzeć w rzeźbie Henryka Burzca. „Poranek” akt kobiecy przedstawiony w intymnej pozie mógł mieć źródło inspiracji w obrazach takich jak „Czesząca się” Władysława Ślewińskiego lub Józefa Pankiewicza o tym samym tytule. Jak również inspiracją do rzeźby mógł być znany obraz czołowego przedstawiciela impresjonizmu Edgara Degasa przedstawiający czeszącą się kobietę. Rzeźba Henryka Burzca pod tytułem „Poranek” mimo techniki wykonania w ciężkim betonie na konstrukcji stalowej odznacza się znaczną lekkością. Ażury w górnej partii, i układ rąk nadaje kompozycji dynamizmu. Rzeźba jest najciekawsza od frontu. Dynamiki postaci nadaje naturalne światło słoneczne zmienne o każdej porze dnia. Modelunek brył jest miękki, organiczny a faktura rzeźby jest nieregularna, posiada wiele bruzd i załamań. Szczególnie front rzeźby jest potraktowany przez artystę bardzo fakturowo, gdzie widoczna jest chropowata struktura. Rzeźba ustawiona jest na betonowym cokole który z prawej strony rzeźby zrównuje się z przechodzącą obok ścieżką a od strony zbocza jest wysunięty na kilkadziesiąt centymetrów. Cokół ma kształt kwadratu. Rzeźba jest mocna posadowiona na cokole z racji obficie wyrzeźbionych bioder i rozłożonych nóg, następnie zwęża się w środkowej partii tali by rozszerzyć się u zwieńczenia, gdzie ugięte ręce tworzą najszerszą część obiektu. Na powierzchni rzeźby szczególnie pod ramionami można zaobserwować szeroką siatkę spękań rozchodząca się w różnych kierunkach. Szczególnie głębokie są spękania pionowe ciągnące się wzdłuż rzeźby, dobrze widoczne po obu jej bokach. Od frontu można zaobserwować rozległe wtórne zabielenia na powierzchni rzeźby pojawiające się głównie na brzuchu postaci i przechodzące na boki.

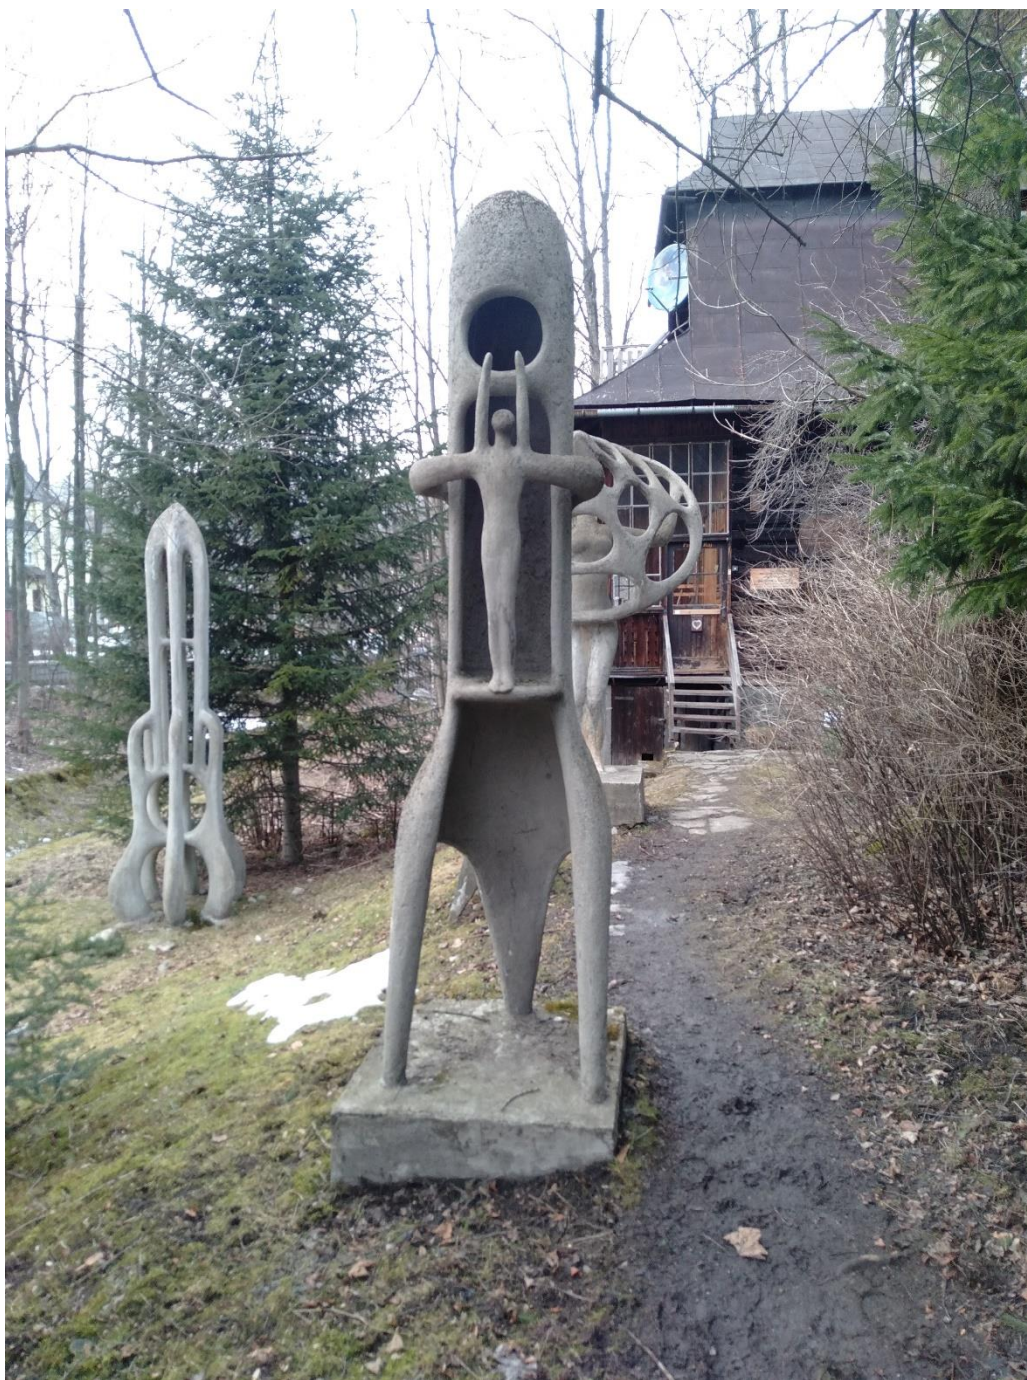
Fot. 7

Czwarta rzeźba stojąca w ogrodzie autorskiej Galerii Henryka Burzcy nosi tytuł „Syn nieba”. To abstrakcyjna rzeźba, której tytuł nawiązuje do systemu religijnego w Chinach. Syn Nieba - Tianzi to oficjalny tytuł cesarza Chin. Według tradycji, sięgającej pierwszych, jeszcze legendarnych władców i najwcześniejszego systemu religijnego w Chinach, Syn Nieba był pośrednikiem między niebiosami a ziemią, co czyniło go nieomylnym i uprawniało do rządów nad całym światem, co rok cesarz składał uroczyste ofiary w Świątyni Nieba w intencji pomyślności swoich poddanych. Mandat niebios dziedziczyło się na ogół po przodkach, ale można go było również zdobyć, co czynili założyciele kolejnych dynastii. Prawdopodobnie wyrzeźbiona przez artystę abstrakcyjna konstrukcja może przedstawiać uproszczoną świątynię. Na trzech nogach artysta umieścił zamkniętą od tyłu zadaszoną od góry niszę. Nisza ma otwór prostokątny zakończony łukiem, powyżej znajduje się okrągły otwór (fot. 7). Nisza jest obudowana z dwóch boków i z tyłu półokrągłą ścianą tworząc formę walca zakończonego półkulą. Trzy nogi na których oparta jest nisza rozszerzają się tworząc ażury pomiędzy sobą. Pomiędzy nogami jest otwarta przestrzeń. Nogi są ustawione symetrycznie jedna szeroka zwężająca się ku dołowi z tyłu rzeźby i dwie analogiczne po bokach rzeźby. W środkowej partii rzeźba rozszerza się ku dołowi tworząc otwartą przestrzeń gdzie nogi rozkładają się jako zewnętrzna forma na której opiera się cała rzeźba. Całość ustawiona jest na cokole w kształcie kwadratu. W środkowym punkcie rzeźby, który dzieli obiekt na dwie części – rozszerzające się ku dołowi nogi i niszę z postacią znajduje się płaszczyzna. W środkowym punkcie znajduje się równoległa do gruntu płaszczyzna na której stoi uproszczona, syntetycznie wyrzeźbiona przez artystę postać mężczyzny. Postać jest wyprostowana, ręce podniesione ma ku górze, nogi obok siebie – stoi na baczność. Głowa jest uproszczona, potraktowana bardzo syntetycznie jako kula bez rysów twarzy na długiej szyi. W miejscu ramion z dwóch stron postać złapana jest „obejmą” która wychodzi z tyłu rzeźby – z boków zewnętrznej ściany niszy. Tył rzeźby przypomina „piecyk” (fot. 8). Rzeźba największe walory artystyczne prezentuje od frontu. Wyciągnięte do góry ręce postaci w jednej czwartej zachodzą na okrągły otwór powyżej niszy. Kompozycja rzeźby jest statyczna, układ pionowy, rzeźba ma charakter symboliczny. Powierzchnia rzeźby jest gładka, szczególnie mocno i skrupulatnie artysta wygładził tył i boki rzeźby oraz nogi na których umieszczona jest całe symboliczne przedstawienie. Postać z podniesionymi rękoma również ma gładką powierzchnię. Bardziej chropowata struktura pojawia się wewnątrz rzeźby, w środku niszy. Nie wiadomo czy było to celowe działanie artysty czy może grudki cementu spływały po wnętrzu rzeźby a ograniczony dostęp do wnętrza sprawił, że artysta nie wygładził już tej wewnętrznej powierzchni. Rzeźba nie posiada żadnych ostrych krawędzi, ma głównie obłości a jej zarys jest prowadzony płynną linią. Rzeźba „Syn Nieba” reprezentuje abstrakcyjną

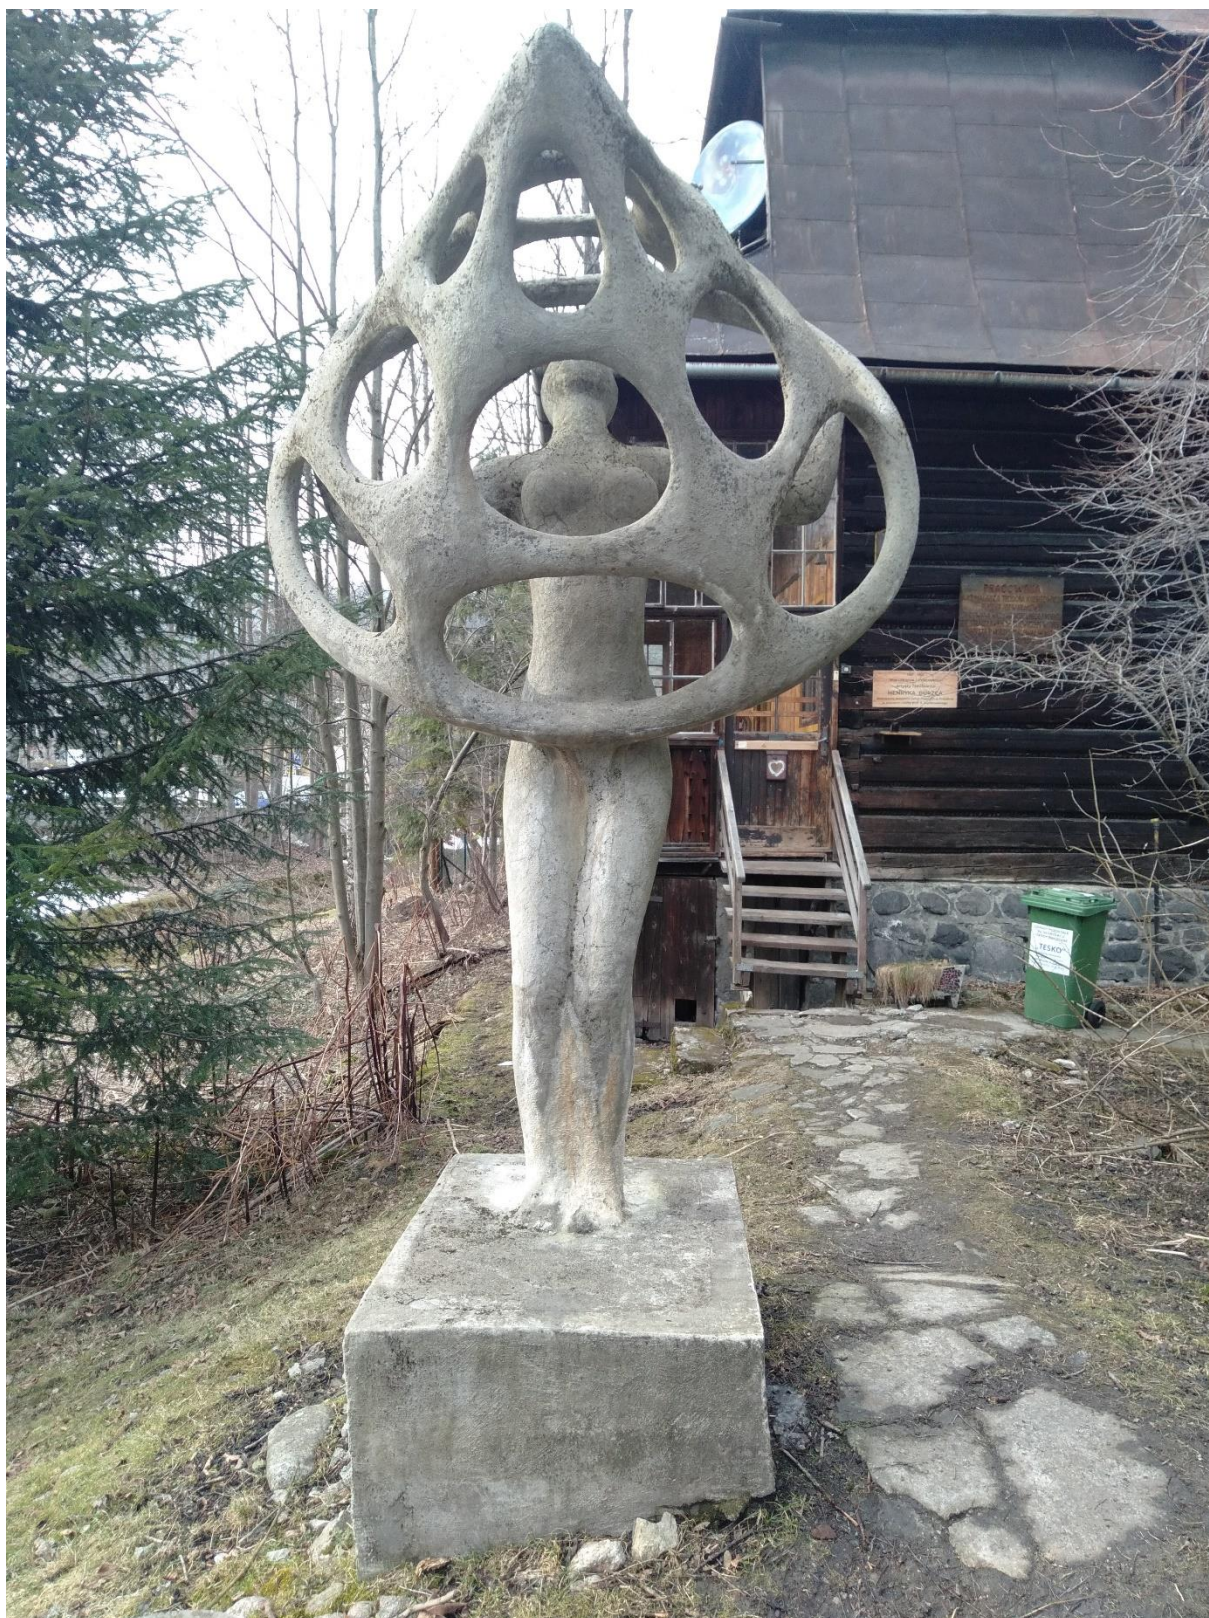
Fot. 9

Piąta rzeźba stojąca najbliżej budynku Galerii obok ścieżki to rzeźba znacznych rozmiarów o tytule „Kosmonautka”. Rzeźba przedstawia stojącą na cokole kobietę. Postać kobieca jest wyrzeźbiona w sposób syntetyczny. Kobieta ma nogi połączone ze sobą lekko ugięte w kolanach, jej sylwetka jest znacznie odchylona do tyłu. Ręce postaci są podniesione i proste w ramionach a w łokciach wygięte do góry i przechylone do tyłu w tej samej linii co sylwetka kobiety. Głowa kobiety jest mocno odchylona do tyłu układając się w podobnej linii i pod niemalże tym samym kątem co sylwetka i ręce. Kobieta trzyma przed sobą opartą na brzuchu ażurową konstrukcję w formie stożka. Konstrukcja ma eliptyczną podstawę, którą postać trzyma w dwóch punktach, chociaż bardziej łączy się one z rękoma ponieważ artysta w syntetycznym ujęciu postaci nie zaznaczył dłoni. Trzecim punktem podparcia dla eliptycznej

konstrukcji jest podbrzusze postaci. Konstrukcja w kształcie stożka składa się z sześciu elementów konstrukcyjnych przechodzących od czubka stożka do podstawy w kształcie elipsy. Dodatkowo pomiędzy sześcioma elementami stożka pojawiają się dwa równoległe do podstawy okręgi łączące się prostopadłe z podłużnymi elementami. Taka konstrukcja tworzy trzy rzędy a w każdym z nich sześć otworów o owalnym kształcie, które powstały na przecięciu się elementów podłużnych stożka z okręgami. Razem ażurowy stożek trzymany przez kosmonautkę posiada dwanaście otworów o różnym owalnym kształcie i różnej wielkości począwszy od małych ażurów u czubka stożka, do długich i rozległych przy eliptycznej podstawie (fot 9). Konstrukcja trzymana przez kobietę częściowo zasłania jej sylwetkę, szczególnie patrząc z boku zasłania głowę kosmonautki i ręce (fot. 10). Artysta nie zaznaczył twarzy kosmonautki pozostawiając jedynie okrągły, gładki kształt odchylonej do tyłu głowy. Nogi i ręce postaci są potraktowane bardzo schematycznie wręcz szkicowo, bez zaznaczonych szczegółów anatomicznych - łokci, kolan, łydek. Układ postaci jest wyrzeźbiony w sposób uproszczony bez dbałości o szczegóły. Postać kobiety ze stożkową konstrukcją trzymaną przez kosmonautkę tworzy intrygującą, bardzo przestrzenną rzeźbę plenerową. Prawdopodobnie inspiracją do powstania tej rzeźby była Walentyna Tierieszkowa, radziecka kosmonautka, pierwsza kobieta w kosmosie, 16 czerwca 1963 roku rozpoczęła ona lot w kosmos na statku Wostok 6. Jej historyczny lot w 1963 roku śledziły wszystkie zagraniczne agencje radiowe i telewizyjne. Było to głośnie wydarzenie, które prawdopodobnie zainspirowało Henryka Burzca do stworzenia rzeźby. Statek Wostok 6 składał się z przedziału serwisowego w kształcie podwójnego stożka wyposażonego w silnik hamujący oraz lądownika w kształcie kuli przeznaczonego dla pilota. W układzie statku można dopatrywać się inspiracji do konstrukcji w kształcie stożka trzymanego przez kosmonautkę. Rzeźba „Kosmonautka” to bardzo przestrzenna realizacja Henryka Burzca. Mimo statycznego układu, stożkowata konstrukcja trzymana przez kobietę wprowadza dynamizm do rzeźby, szczególnie dobrze widoczny z boku obiektu. Faktura rzeźby jest gładka, struktura betonu została wygładzona przez artystę narzędziem. Cokół na którym stoi rzeźba jest znacznych rozmiarów i jego wysokość sięga do ok 50cm co dodatkowo nadaje monumentalizmu plenerowej rzeźbie Henryka Burzca. Powierzchnia cokołu jest przechylona co może sugerować zaburzoną statykę obiektu. Cokół posiada wzdłużne pęknięcie. Na gładkiej powierzchni rzeźby można zaobserwować siatkę spękań, rozległe rozchodzącą się w różnych kierunkach szczególnie dobrze widoczną na powierzchni poszczególnych elementów stożka trzymanego przez kosmonautkę. W miejscu lewego kolana znajduje się wtórny ubytek o przekroju prostokąta.

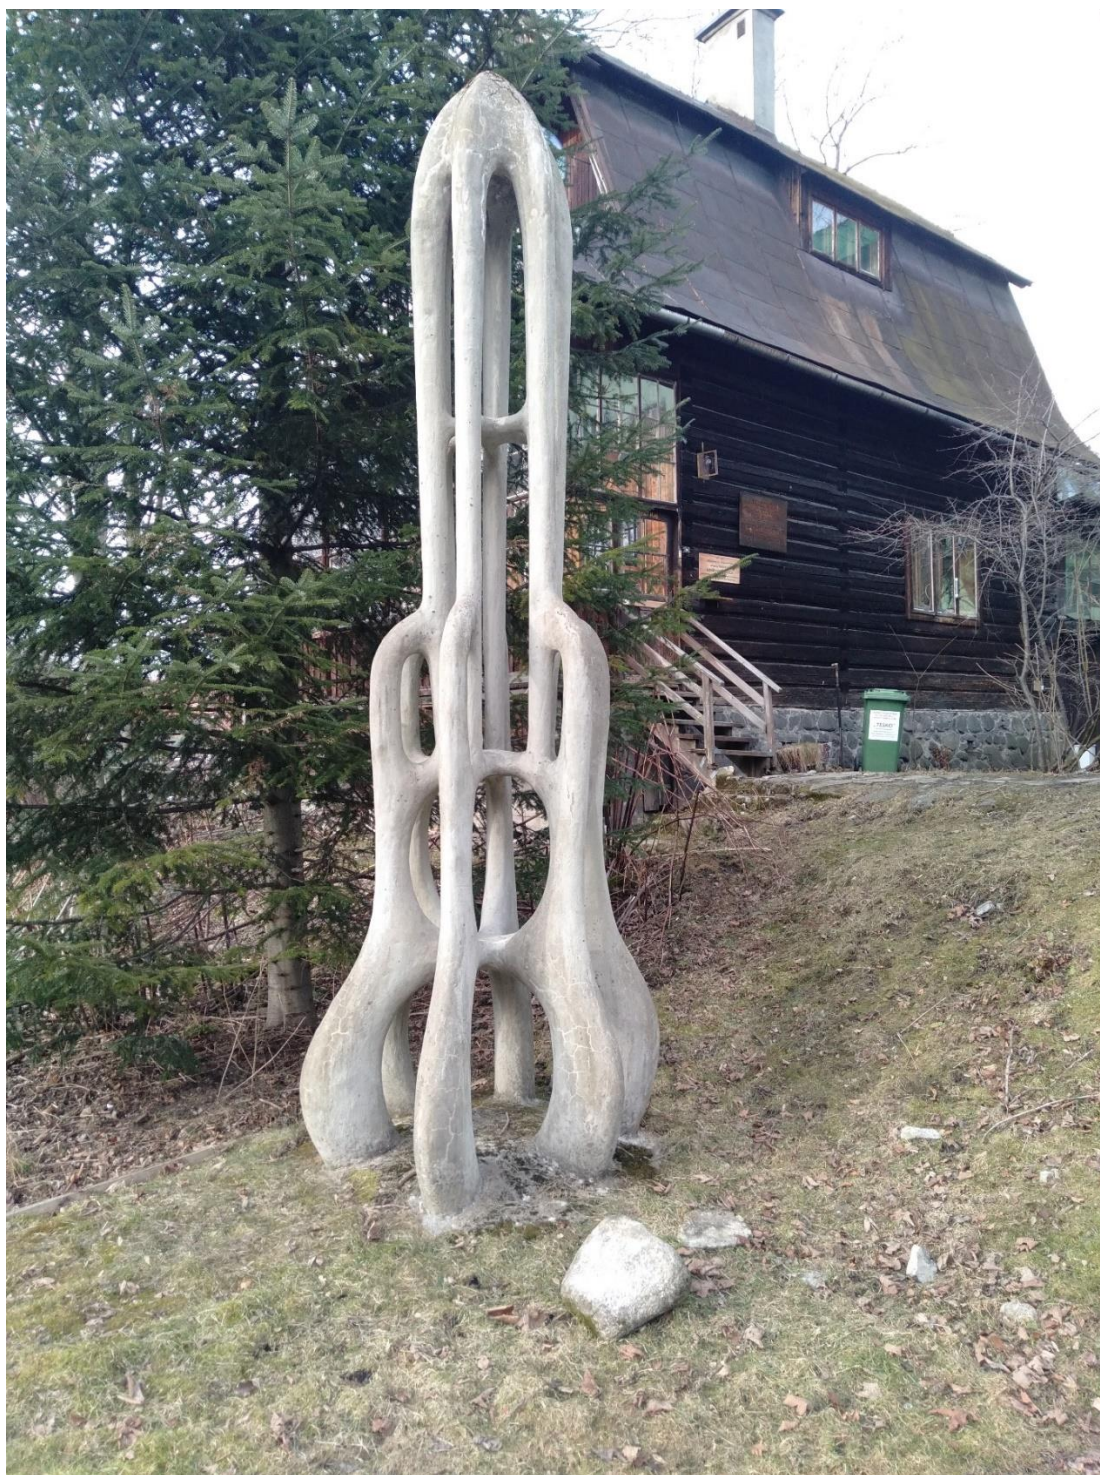
Fot. 11

W przypadku wszystkich rzeźb w ogrodzie artysta najpierw własnoręcznie wykonał stelaż, konstrukcje z metalu. Stelaż prętów stalowych o różnej grubości najpierw był spawany i wiązanych ze sobą, wzmacniany w miejscach styku rzeźby z fundamentem oraz w miejscach gdzie części rzeźby były mocno oderwana od tła, lub miały mało punktów podparcia.

Konstrukcja metalowa miała odzwierciedlać wizję artysty i zgadzać się, powielać zarys docelowej formy przedstawienia rzeźbiarskiego. Na gotowy stelaż metalowy artysta nakładał betonową materię rzeźbiarską zatapiając w jej wnętrzu siatkę stalową dla wzmocnienia rzeźby. W ten sposób rzeźbiąc z narzutu Henryk Burzec wykonał własnoręcznie rzeźby w ogrodzie autorskiej galerii.
