**PROGRAM I KOSZTORYS PRAC KONSERWATORSKICH CYKLU
RZEŹB Z OGRODU GALERI HENRYKA BURZCA Z LAT 80-TYCH**

Opracowanie programu i kosztorysu

Konservator dzieł sztuki mgr Cezary Michno, listopad 2022 rok

Dla Urząd Miasta Zakopane przy ul. Tadeusza Kościuszki 13, 34-500 Zakopane

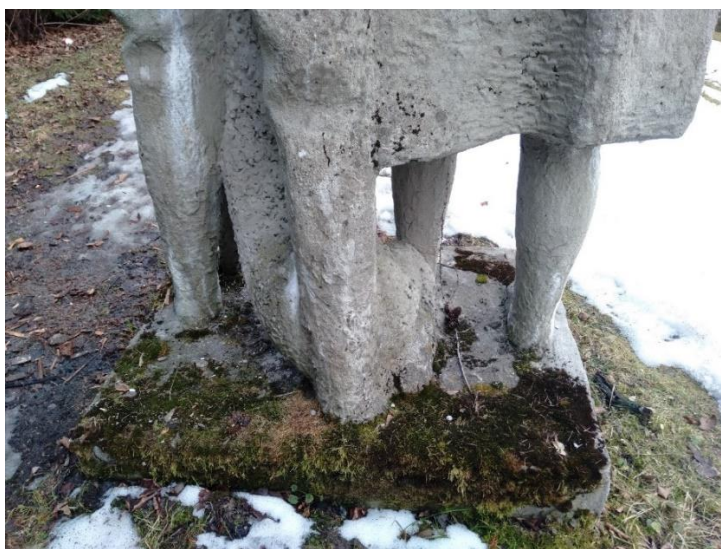
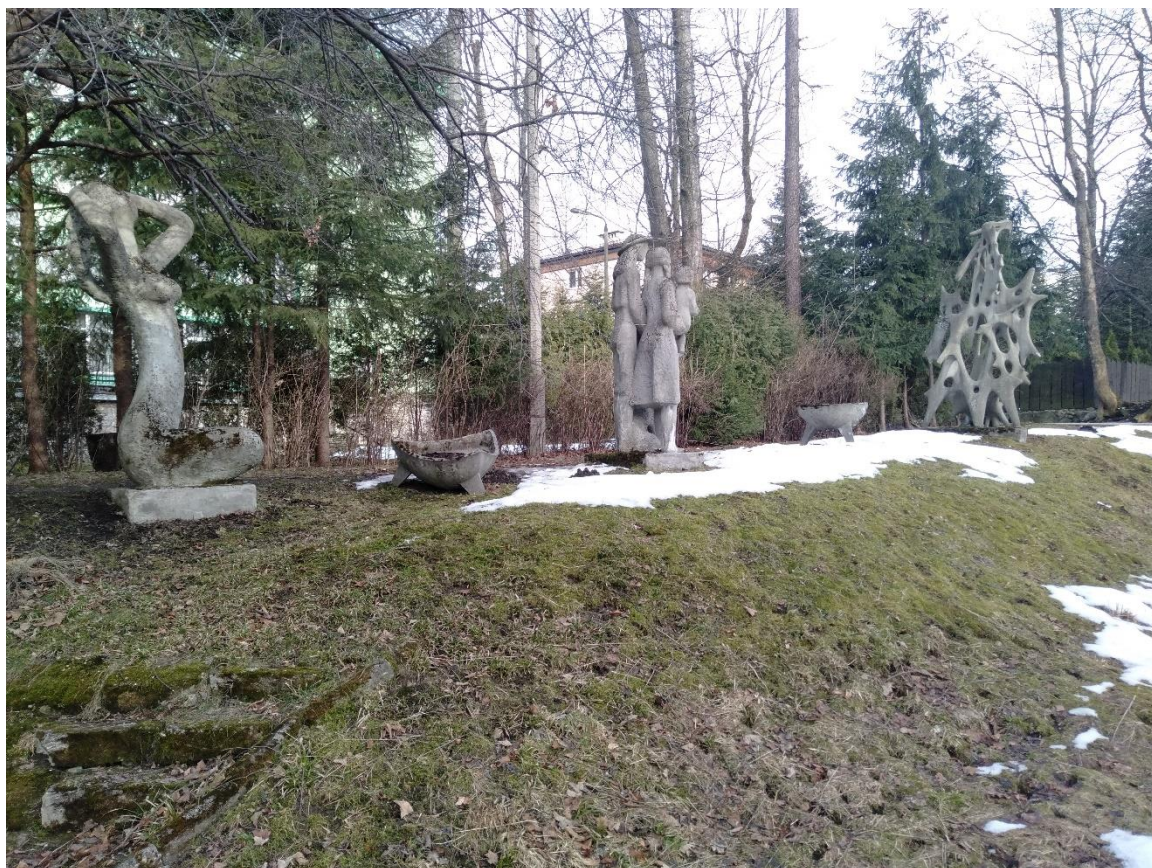
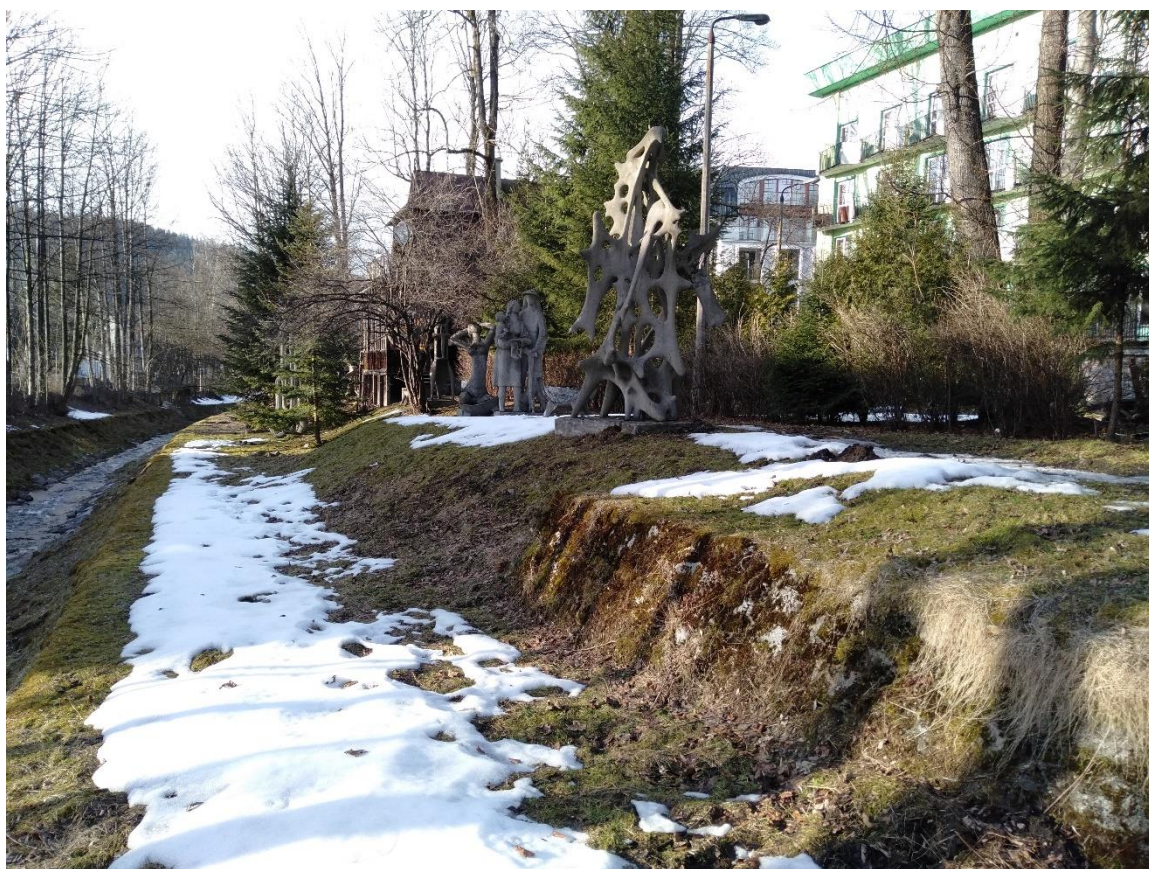
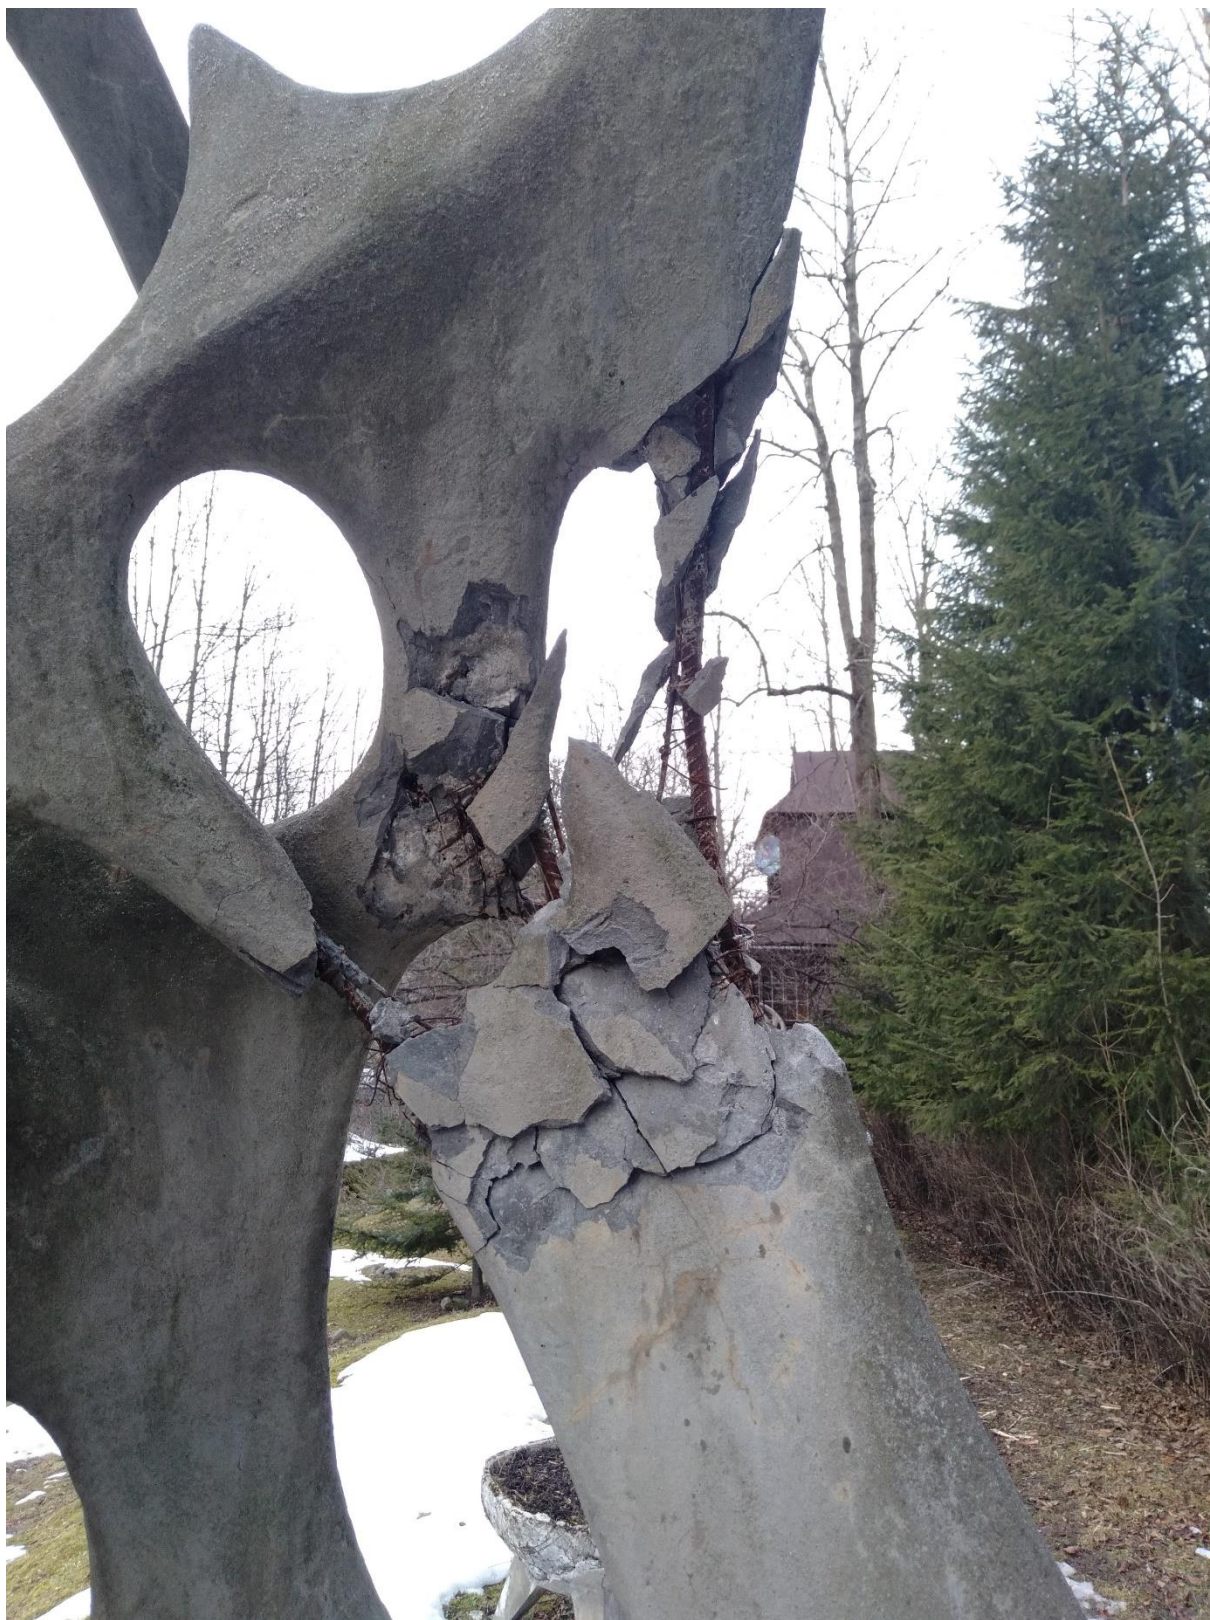
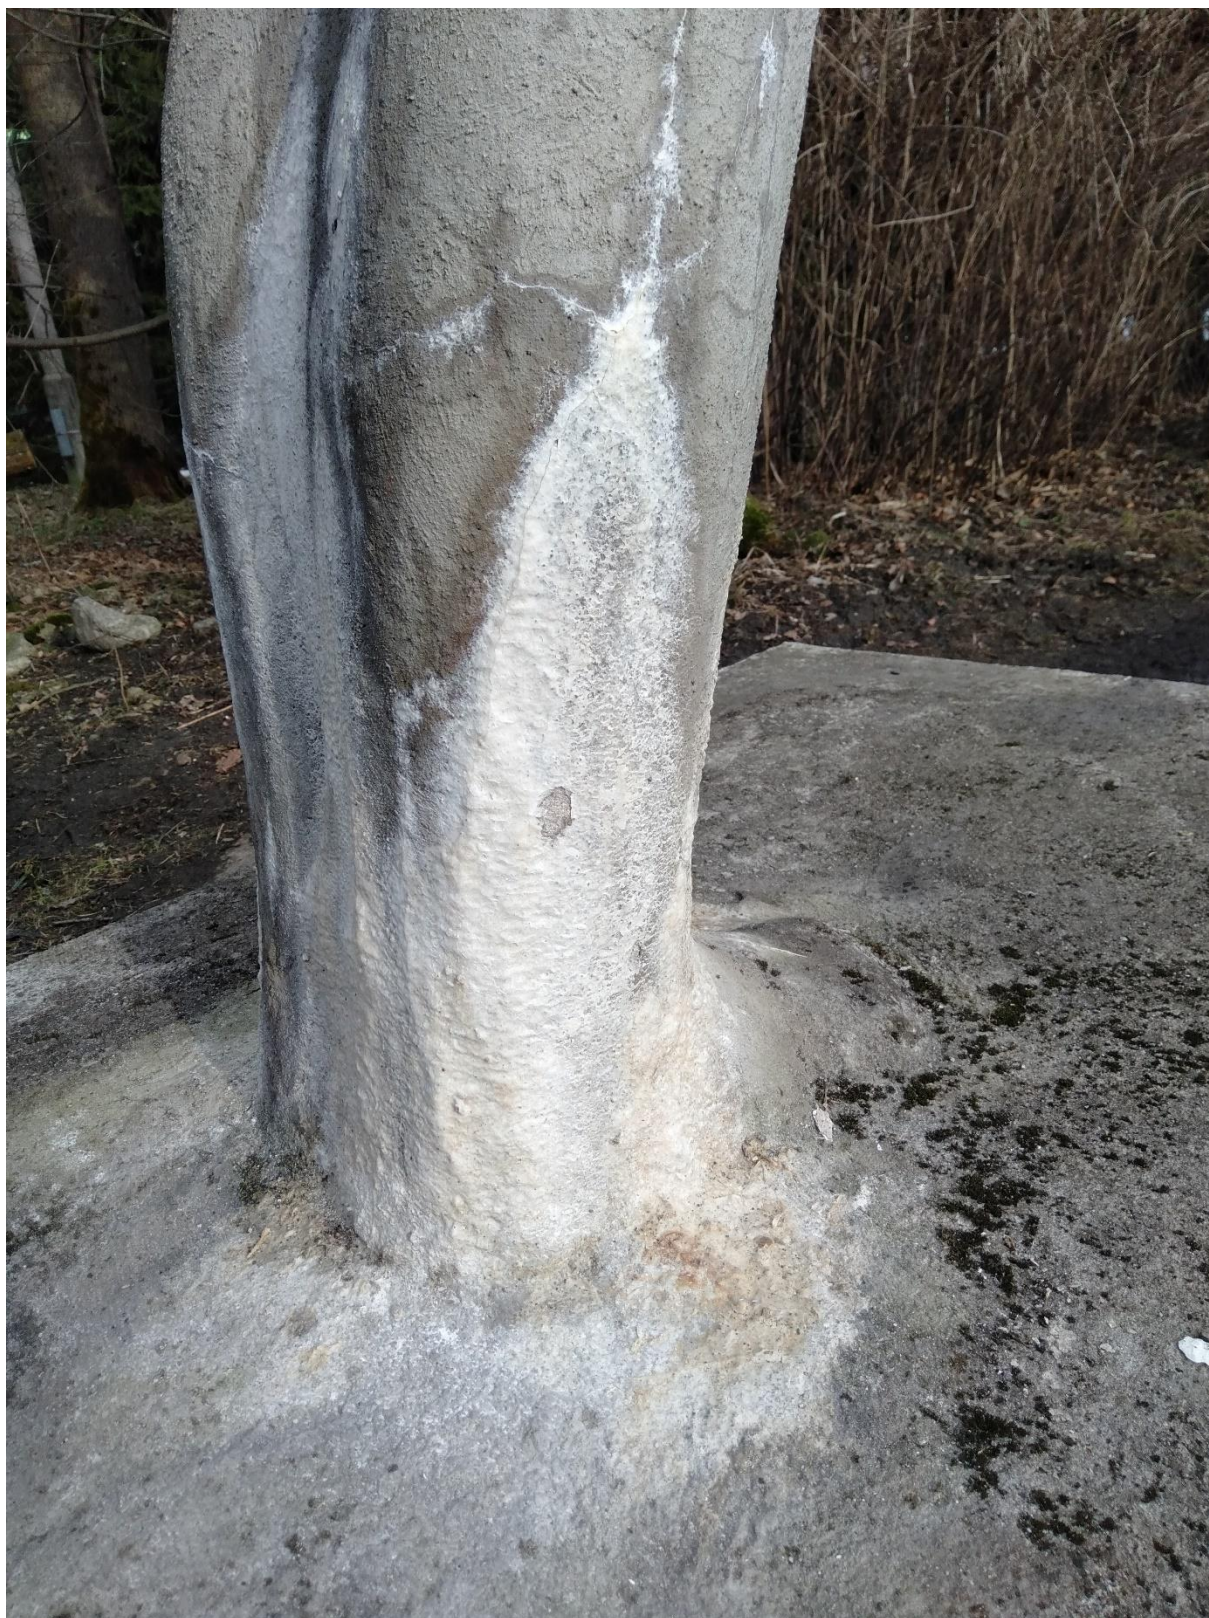
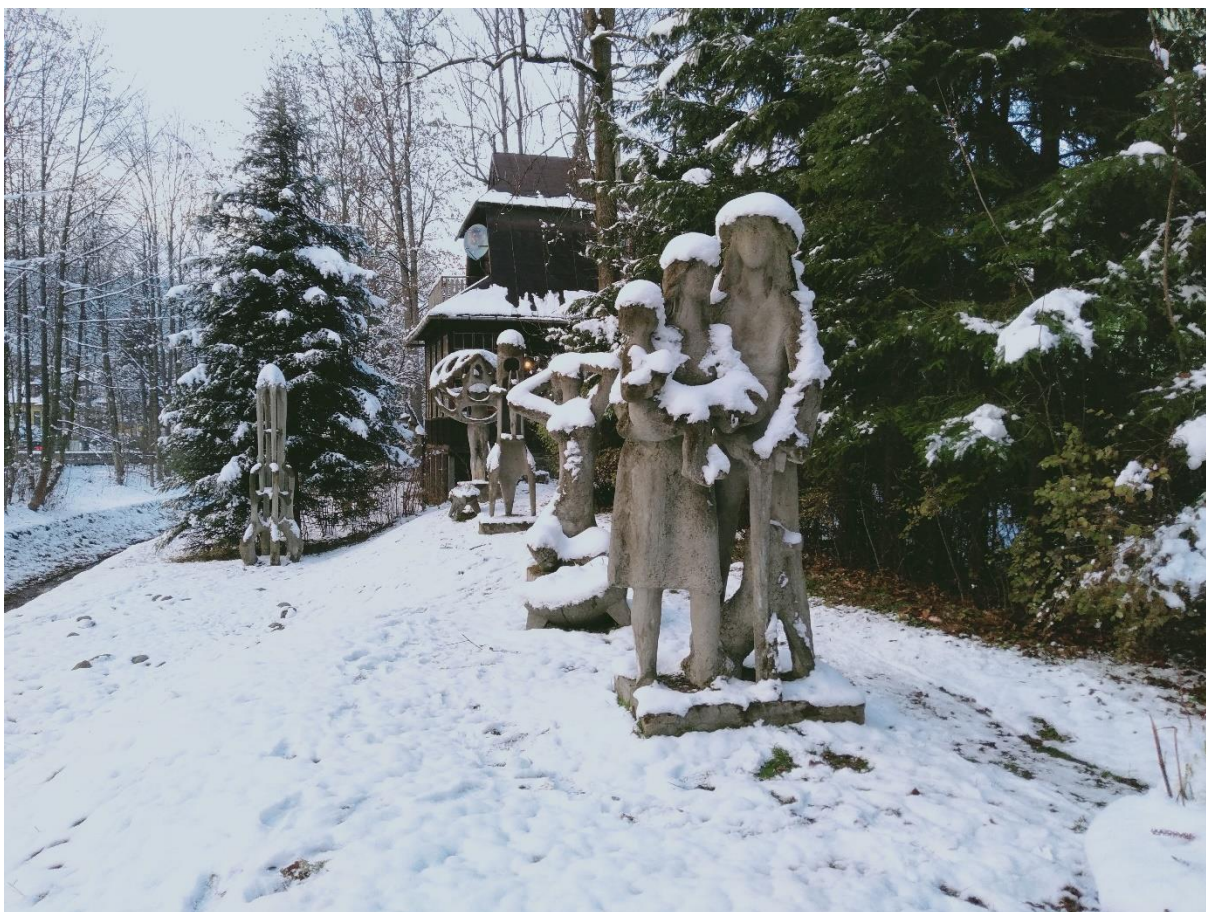
Plenerowe rzeźby: „Millenium”, „Rodzina”, „Poranek”, „Syn nieba”, „Kosmonautka”, „Rakieta” na skutek ekspozycji zewnętrznej uległy silnym procesom destrukcyjnym. Zły stan zachowania rzeźb spowodowany jest czynnikami atmosferycznymi na nie oddziałującymi. Działanie czynników niszczących doprowadziło do zniszczenia powierzchni rzeźb wpływając na zatracenie i częściowe unieczytelnienie ich pierwotnej formy. Spoistość betonu jest źle zachowana. Powierzchnia rzeźb intensywnie pokryta jest mchem i porostami.

Nawarstwienia biologiczne, w postaci glonów i mchów, zaobserwowano makroskopowo na wszystkich rzeźbach z cyklu. Szczególnie obfite nawarstwienia biologiczne występują na fragmentach rzeźb najbardziej zacienionych. Nawarstwienia te mocno kumulują się w dolnych partiach rzeźb. Występują głównie na tych rzeźbach, które mają chropowatą powierzchnię, mech szczególnie obficie porasta miejsca w zagłębieniach chropowatej struktury oraz wypełnia pęknięcia i często kumuluje się w rozległej siatce spękań na rzeźbach, niszcząc ich strukturę i poszerzając pęknięcia. Najmocniej nawarstwieniami biologicznymi pokryte są rzeźby „Rodzina” i „Poranek” (fot. 12). Nawarstwienia biologiczne obficie występują również na podstawie rzeźby „Millenium” Mniejsze skupiska tych nawarstwień znajdują się na górnych

Na rzeźbie „Millenium” zaobserwowano rozległe zniszczenia w postaci ubytków formy rzeźbiarskiej. Ubytki formy powstały prawdopodobnie z powodu uszkodzeń mechanicznych oraz destrukcji obiektu spowodowanej czynnikami chemicznymi. Największe ubytek zaobserwowano na jednym ze skrzydeł rzeźby od strony ścieżki prowadzącej do budynku Galerii. W tych miejscach pierwotna, oryginalna materia rzeźbiarska jest całkowicie zdestruowana (fot. 15). Całość „skrzydła” obiektu pokryta jest spękaniami. Widoczne są szczeliny i pęknięcia. Jedną z przyczyn obecnego stanu obiektu są ekstremalne warunki klimatyczne panujące w Zakopanem. Przestrzeń, autorskiej galerii Henryka Burzcy, w której eksponowany jest obiekt jest otwarta dla zwiedzających jak również dla podjeżdżających samochodów kurierskich i smeciarów a obszerne uszkodzenie powstało prawdopodobnie przy uderzeniu w rzeźbę cofającego samochodu dostawczego. Przede wszystkim jednak, degradacja obiektów w ogrodzie galerii wynika z ich budowy technologicznej i wynikających z niej reakcji chemicznych. Stal zbrojeniowa w połączeniu z betonem wytwarza warstwę ochronną. Dzieje się to na skutek procesów chemicznych zachodzących podczas działania wody zarobowej na

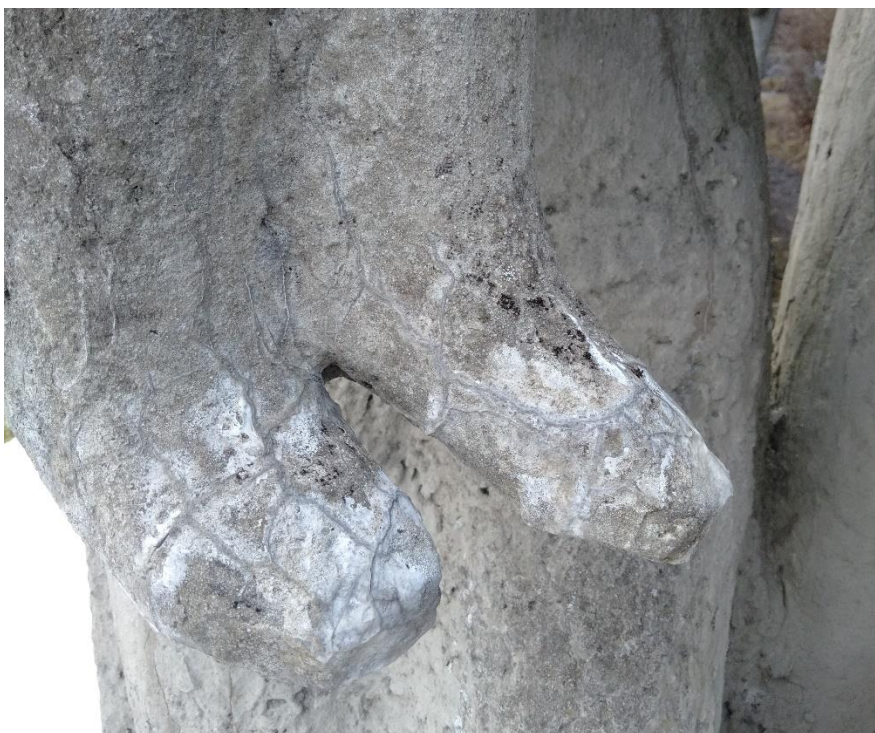
Fot. 16

rozpuszczalnych minerałów. Na skutek wewnętrznych procesów korozyjnych jak i uszkodzeń mechanicznych zaistniałych na powierzchni rzeźb powstało wiele spękań i odspojień (fot. 16 i fot. 17) umożliwiających dostawanie się do obiektów wody. Także niektóre formy rzeźb, charakteryzująca się wklęsłościami, pozwala na gromadzenie się wody na powierzchni obiektów („Rodzina”, „Poranek”, „Kosmonautka”). Spowodowało to wystąpienie kilku rodzajów korozji. Korozja ługowania polega na wypłukiwaniu węglanu wapnia. Migrując ku powierzchni reaguje on następnie z tlenkami węgla i siarki tworząc nawarstwienia kalcytowe i gipsowe. Powstające w wodzie kwasy prowadzą także do osłabienia materiału w wyniku korozji kwasowej, rozkładającej gliniany i krzemiany wapniowe oraz obniżającej zasadowość betonu. Również w wyniku podciągania kapilarnego razem z wodą opadową i gruntową dostają się do obiektu sole w niej rozpuszczalne. W miarę wzrastania stężenia roztworu sole zaczynają krystalizować. Największe skupiska tworzą się w tych partiach, z których następuje największe odparowanie wody i dlatego na ich szkodliwe działanie narażone są najbardziej warstwy powierzchniowe obiektu. Nieestetyczne wykwity solne pojawiają się prawie na wszystkich rzeźbach uszczelniając powierzchnię i wywierając ujemny wpływ na artystyczny charakter dzieł. Szczególnie duże wykwity solne zaobserwowano na rzeźbach „Rodzina”, „Syn Nieba” i „Kosmonautka” (fot. 17 i fot. 18). Poprzez krystalizację i powiększanie objętości kryształów w porach, najpoważniejsze szkody sole wyrządzają wewnątrz obiektu i pod nawarstwieniami. Ponadto, w warunkach zwiększonego zawilgocenia (takie panuje w przestrzeni autorskiej galerii Henryka Burzcy) migrują stale w głąb materiału. Największe zniszczenia powodują sole stężone i te krystalizujące ze zmienną ilością wody krystalizacyjnej, jeżeli temperatura, która warunkuje te przemiany, mieści się w granicach temperatury otoczenia. Jony siarczanowe reagują ze składnikami cementu tworząc nierozpuszczalne produkty korozji jak np. sól Candlota, które krystalizując, zwiększają znacznie swoją objętość rozsadzając materiał (korozja siarczanowa). W przypadku korozji betonu ważną rolę odgrywają jony chlorkowe, które poprzez utworzenie chlorku żelaza(II) mogą stać się źródłem powstawania kwasu solnego. Obniża on pH zaprawy i rozkłada sól Friedla, uwalniając chlorki, powodujące korozję metalu.

17. Iniekcja spękań na rzeźbach przy użyciu żywicy iniekcyjnej Injektionsharz 100 firmy Remmers, Niemcy lub żywicy iniekcyjnej IR 360 firmy Remmers, Niemcy lub zastrzyki masą iniekcyjną KC – Injektionnsmasse auf Nanokalkbasis Nr 9, firmy Kalk Concept Niemcy w celu wypełnienia spękań i odspojeń lub miejscowe zastosowanie preparatu wzmacniającego Calosil z nanowapnem firmy IBZ-Salzchemie GmbH&Co,KG, Niemcy, lub iniekcja Primer Hydro S F Silikatfestiger firmy Remmers lub w przypadku głębokich i poszerzonych pęknięć wprowadzenie zaprawy z inhibitorami korozji.
