EKSPERTYZA TECHNICZA

BUDYNKU MIESZKALNEGO WIELORODZINNEGO ZLOKALIZOWANEGO
PRZY UL. WIDOK 3 W STARACHOWICACH

LOKALIZACJA: dz. nr ew. 1208, STARACHOWICE, ul. WIDOK 3

Kielce, marzec 2017

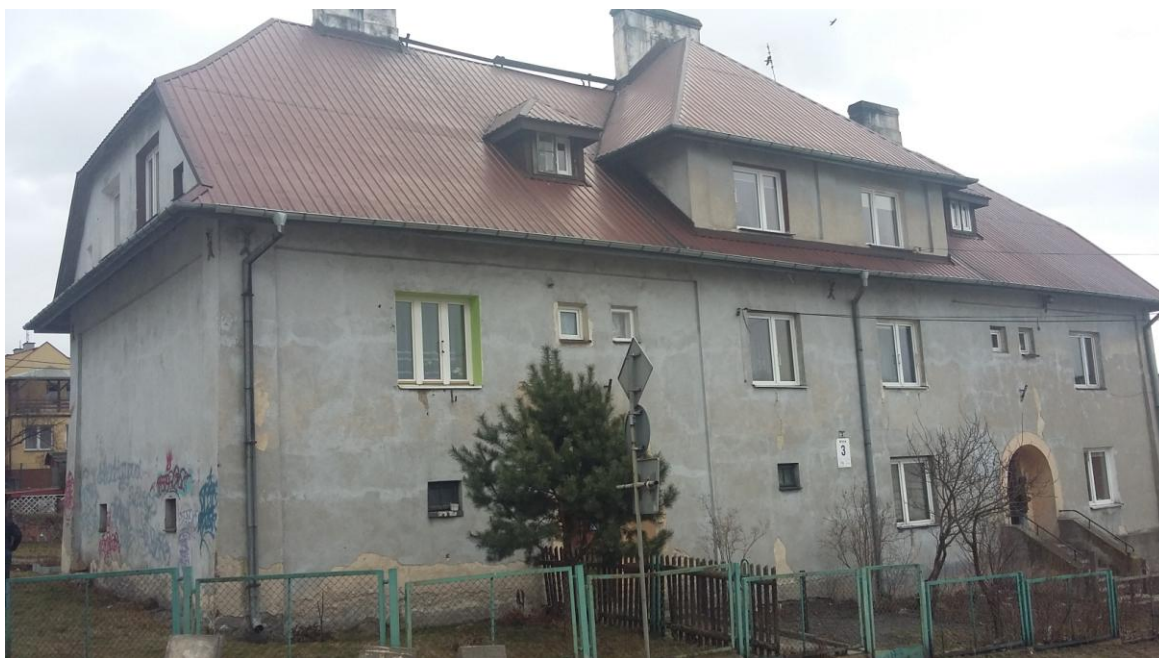
elewacja zachodnia

Budynek posiada wyraźnie zarysowany na elewacji południowej cokół. Na elewacji Zachodniej znajdują się bezpośrednie wejścia na kondygnację parteru poprzez zewnętrzne schody betonowe, ograniczone po bokach murkami betonowymi. Na elewacji wschodniej wejścia do budynku odbywają się bezpośrednio z przyległego terenu. Dach nad główną bryłą budynku dwuspadowy z dużymi naczółkami od strony południowej i północnej. Od strony wschodniej i zachodniej osiowo zlokalizowano po jednej dużej lukarnie doświetlającej, poprzez prostokątne okna, pomieszczenia mieszkalne na poddaszu. Po bokach głównych lukarn niewielkie lukarenki z oknami doświetlającymi klatki schodowe. Pokrycie budynku stanowi blacha trapezowa powlekana. Elewacje wschodnia i zachodnia wyposażone w okna prostokątne umieszczone pomiędzy naczółkiem dachu, a okapem doświetlające pomieszczenia poddasza.

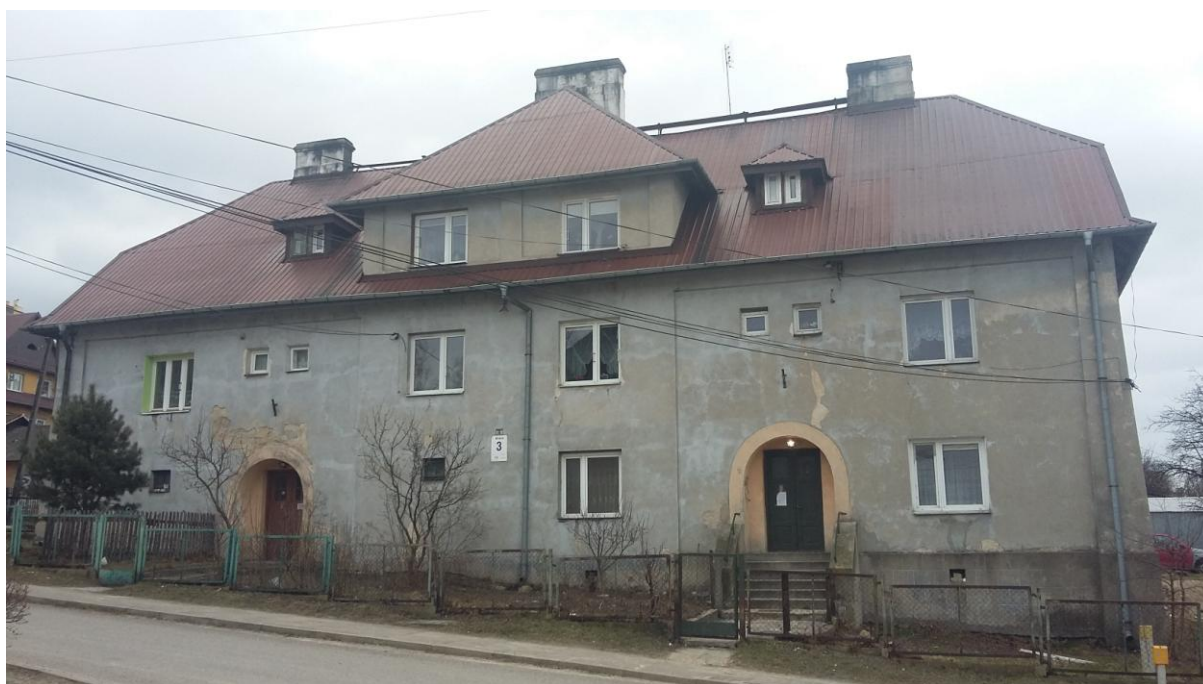
Stolarka okienna zlokalizowana w budynku przy ul. Robotniczej 4 wykonana jako drewniana oraz z profili PCV. Stolarka drewniana nie spełniająca kryteriów normowych w złym stanie technicznym, nadająca się wyłącznie do wymiany. Stolarka PCV wykonana w starszej technologii z profili zimnych z zestawami dwu-szybowymi o współczynniku przenikania ciepła nie spełniającym obowiązujących warunków technicznych.

Ogólny stan techniczny stolarki okiennej z profili PCV określa się jako średni, natomiast stolarki drewnianej jako zły - stolarka winna być przeznaczona do wymiany.

Stolarka drzwiowa zewnętrzna drewniana w złym stanie technicznym, nie spełniająca wymagań cieplnych. Kierunek otwierania drzwi niezgodny z przepisami pożarowymi.

Ogólny stan techniczny stolarki drzwiowej zewnętrznej jako zły.

widok stolarki okiennej i drzwiowej zewnętrznej od strony zachodniej
