DOKUMENTACJA FOTOGRAFICZNA.

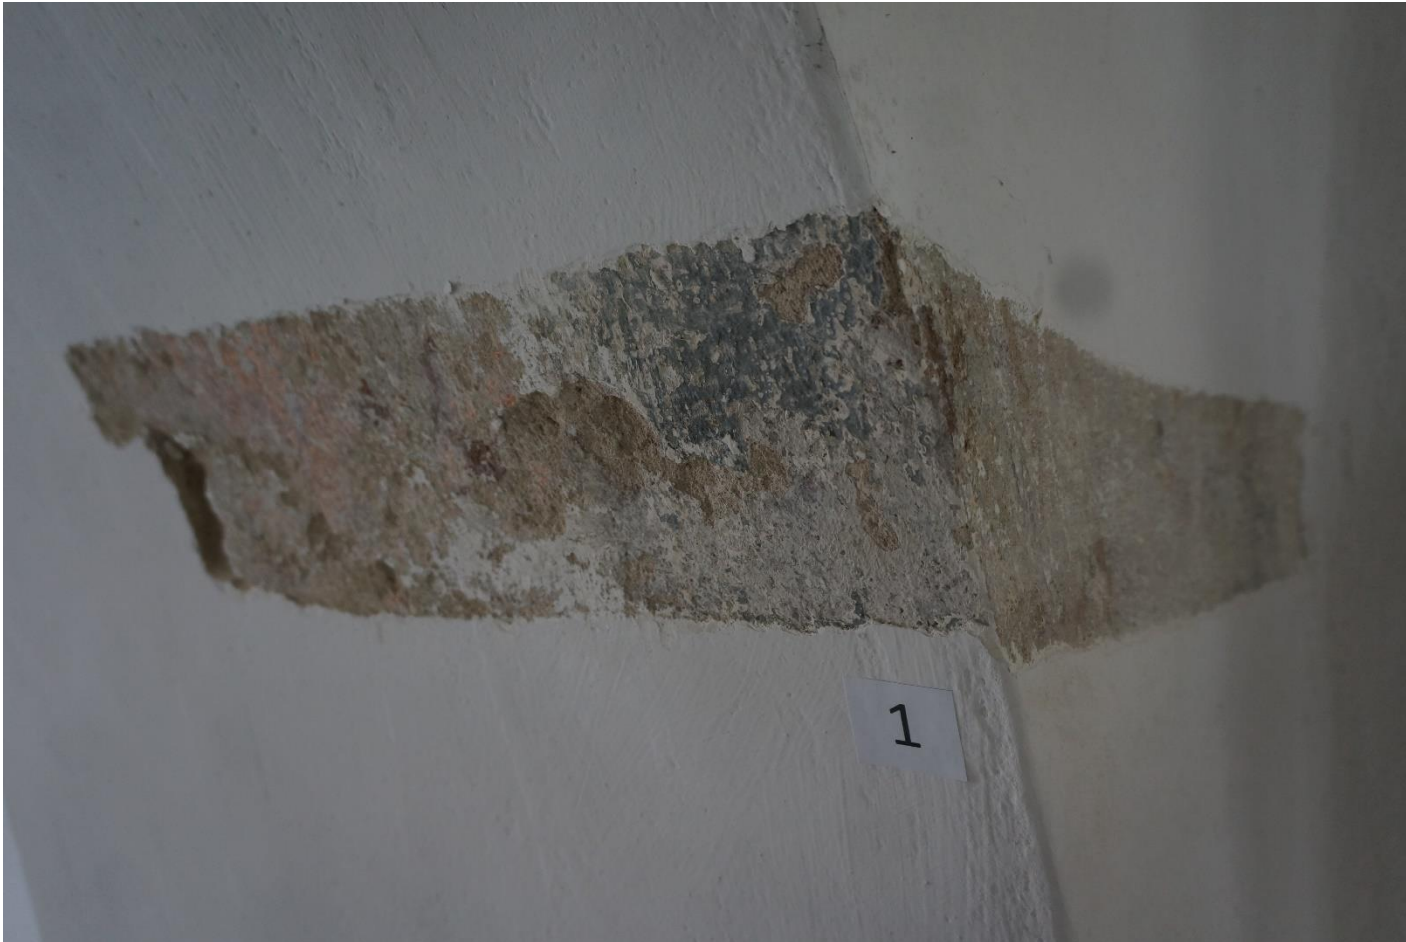
Fot. 1. Synagoga Nowomiejska w Dębicy. Odkrywka stratygraficzna w części sklepienia znajdującego się nad bimą. Widoczne fragmenty zabytkowej warstwy malarskiej z 2 poł XVIII w. Warstwa malarska posiada tendencję do osypywania się, jest silnie zabrudzona i zespojona z cienką warstwą zaprawy cementowej.

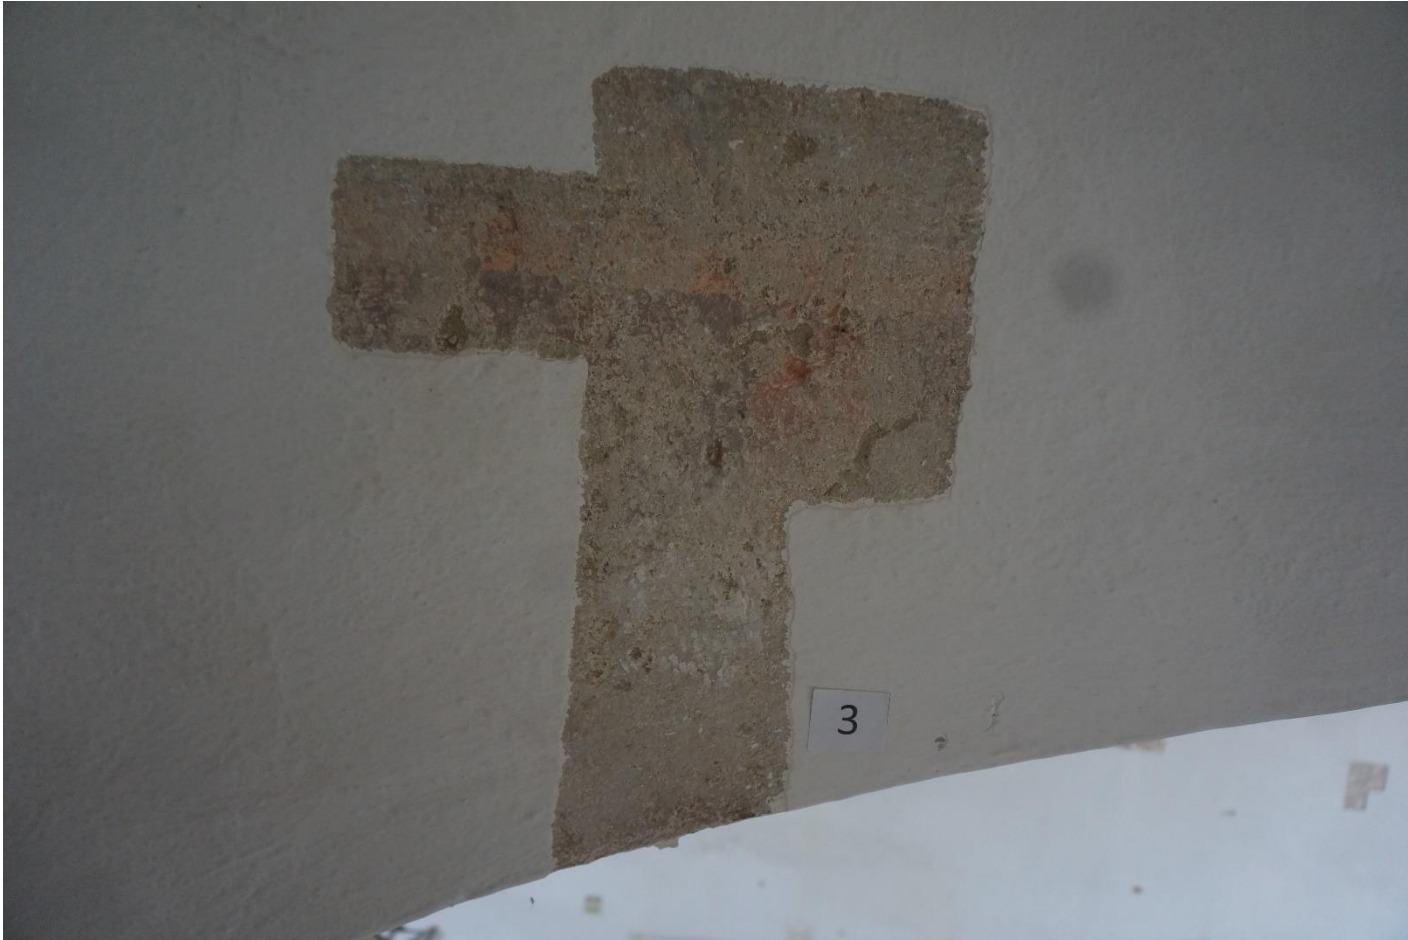
Fot. 2. Synagoga Nowomiejska w Dębicy. Odkrywka stratygraficzna w południowej części sklepienia znajdującego się nad bimą. Widoczne fragmenty zabytkowej warstwy malarskiej z 2 poł XVIII w. Warstwa malarska posiada ubytki i przetarcia, jest silnie zabrudzona i zespojona z cienką warstwą zaprawy cementowej.

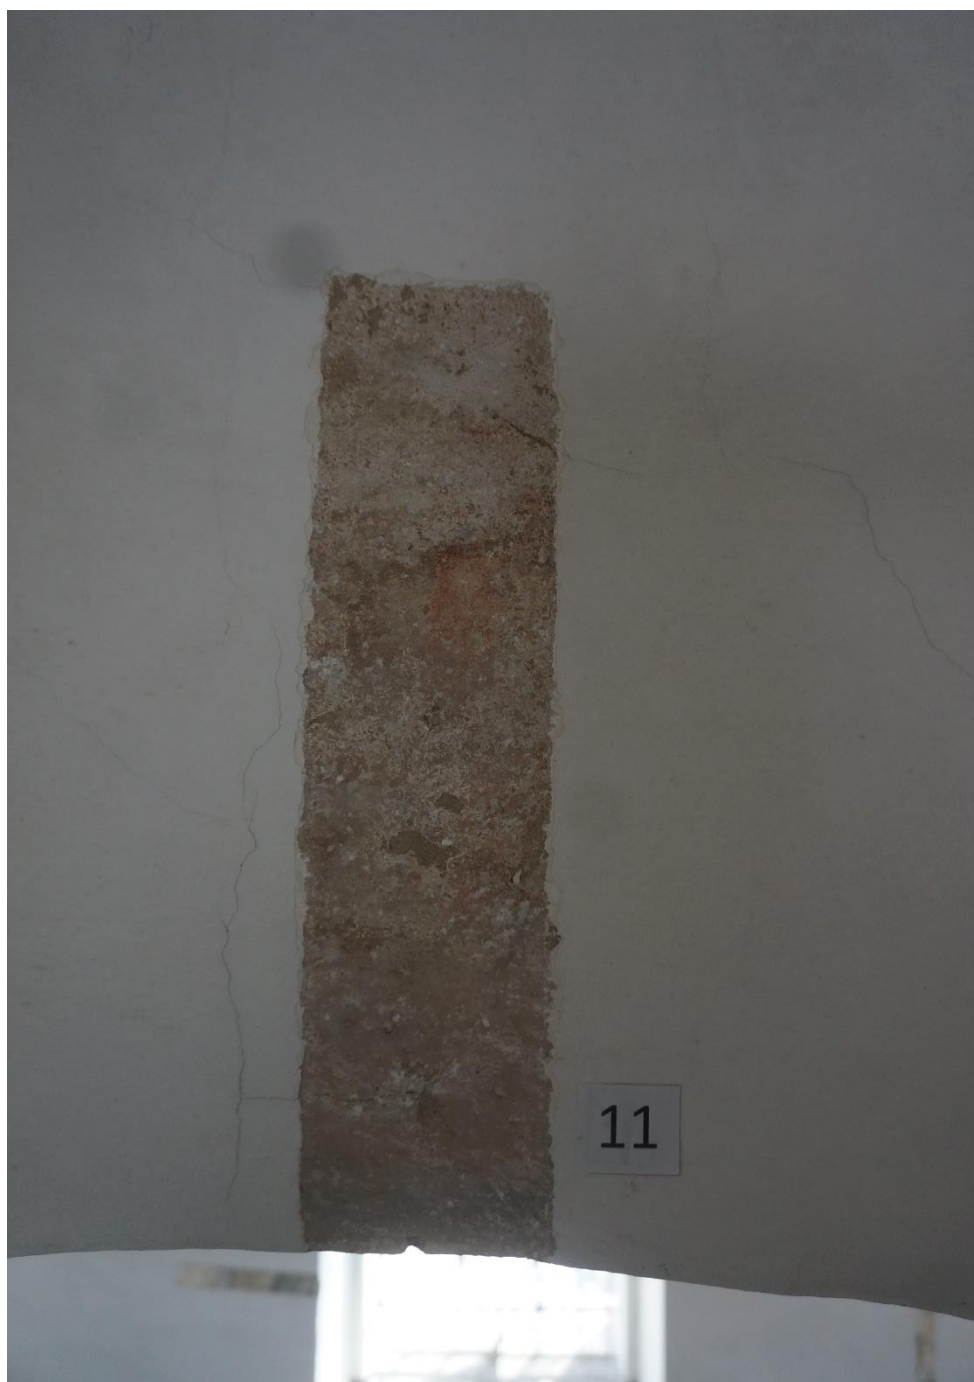
Fot. 3. Synagoga Nowomiejska w Dębicy. Odkrywka stratygraficzna w południowej części sklepienia znajdującego się nad bimą. Pod kilkoma warstwami pobiły wapiennej i cienkim zatarciu z zaprawy cementowej znajdują się fragmenty zabytkowej polichromii z 2 poł XVIII w. Widoczna warstwa malarska wymaga doczyszczenia, posiada ubytki i przetarcia do zaprawy.

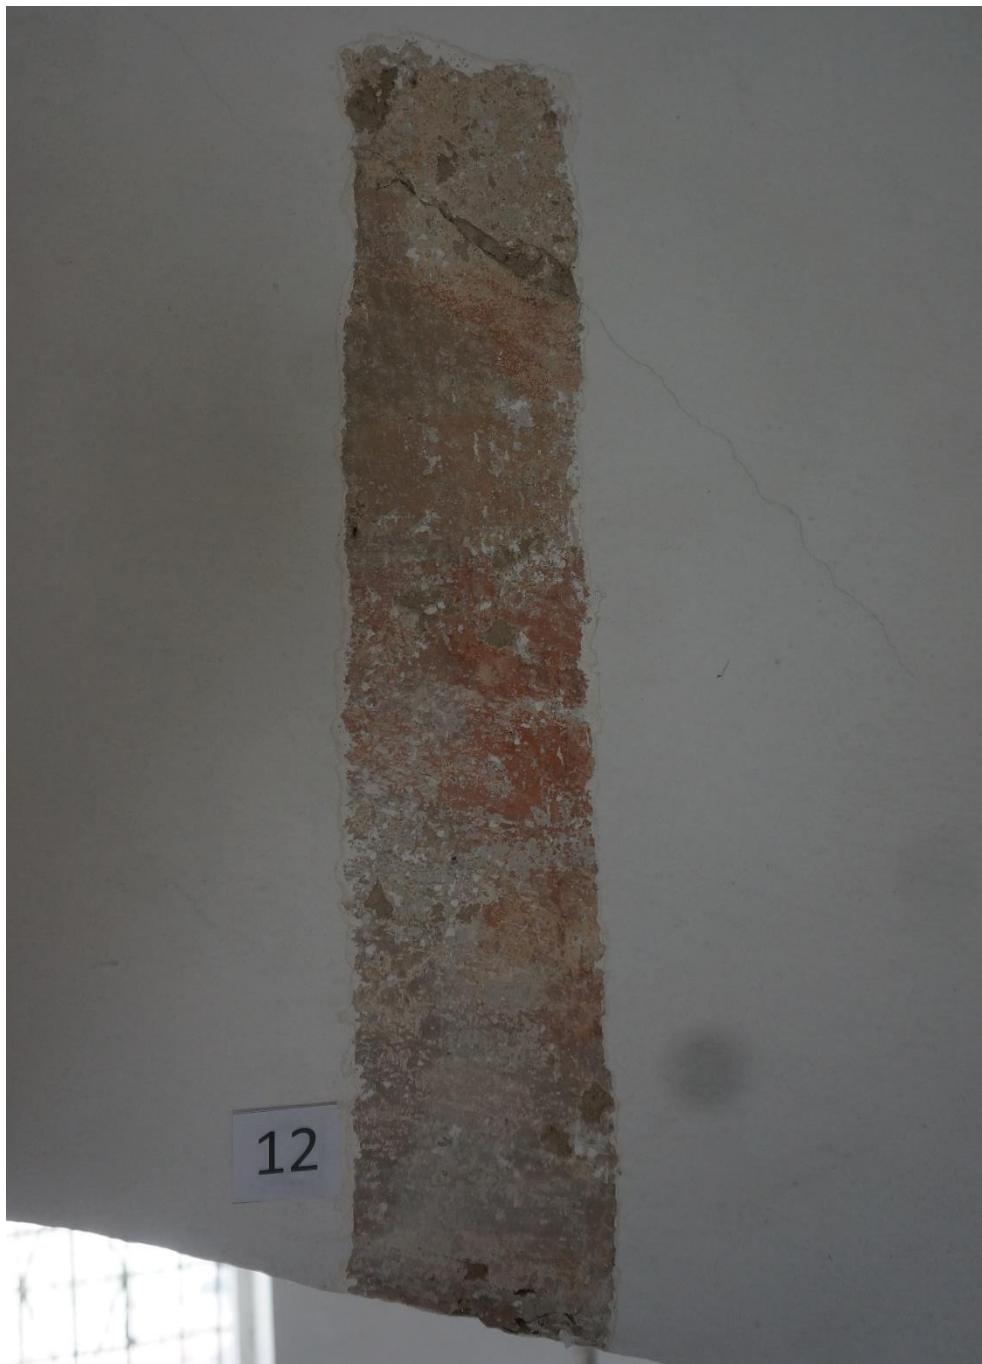
Fot. 4. Synagoga Nowomiejska w Dębicy. Odkrywka stratygraficzna w południowej części sklepienia znajdującego się nad bimą. Pod kilkoma warstwami pobiaty wapiennej i cienkim zatarciu z zaprawy cementowej znajdują się fragmenty zabytkowej polichromii z 2 poł XVIII w. Widoczna warstwa malarska wymaga doczyszczenia, posiada ubytki i przetarcia do zaprawy.

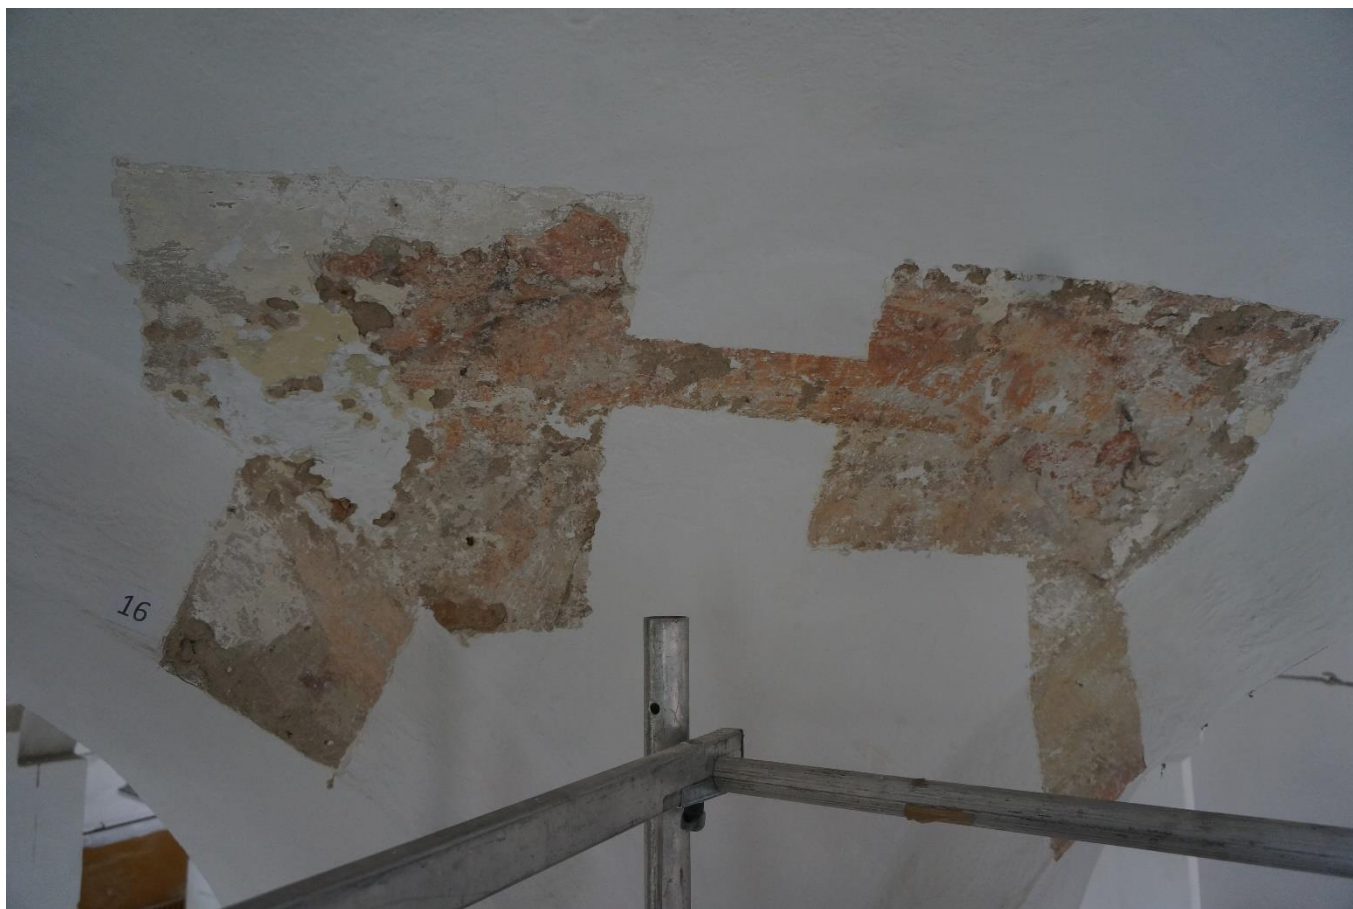
Fot. 5. Synagoga Nowomiejska w Dębicy. Odkrywka stratygraficzna w narożniku sklepienia. Pod kilkoma warstwami pobiły wapiennej i cienkim zatarciu z zaprawy cementowej znajdują się fragmenty zabytkowej polichromii z 2 poł XVIII w. z przedstawieniem wazonu z kwiatami. (?) Widoczna warstwa malarska wymaga doczyszczenia, posiada ubytki i przetarcia do zaprawy.

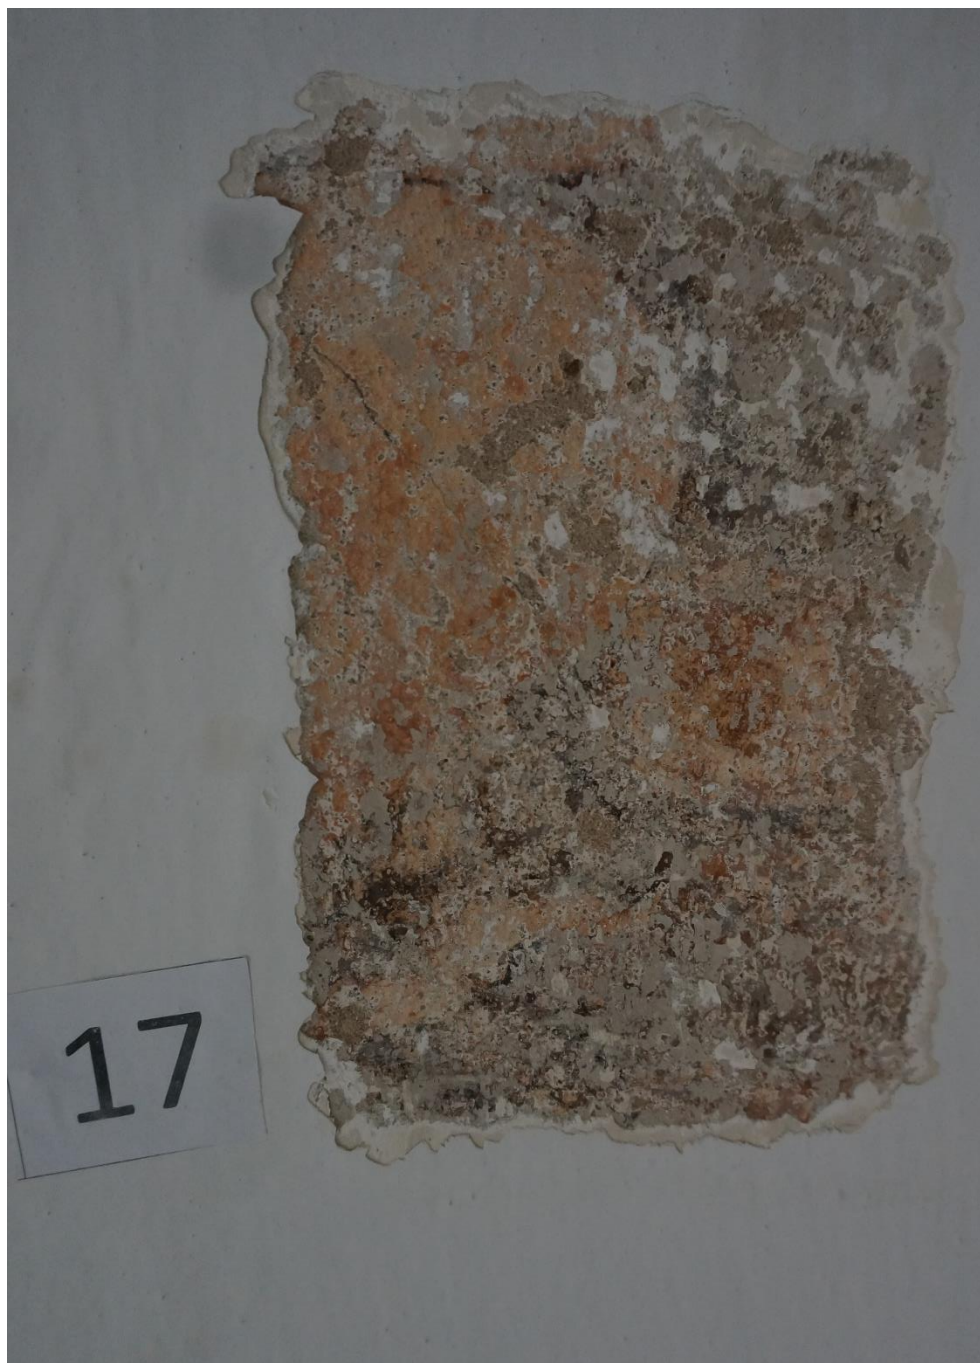
Fot. 6. Synagoga Nowomiejska w Dębicy. Odkrywka stratygraficzna w narożniku sklepienia. Pod kilkoma warstwami pobiły wapiennej i cienkim zatarciu z zaprawy cementowej znajdują się fragmenty zabytkowej polichromii z 2 poł XVIII w. z przedstawieniem wazonu z kwiatami. (?) Widoczna warstwa malarska wymaga doczyszczenia, posiada ubytki i przetarcia do zaprawy.

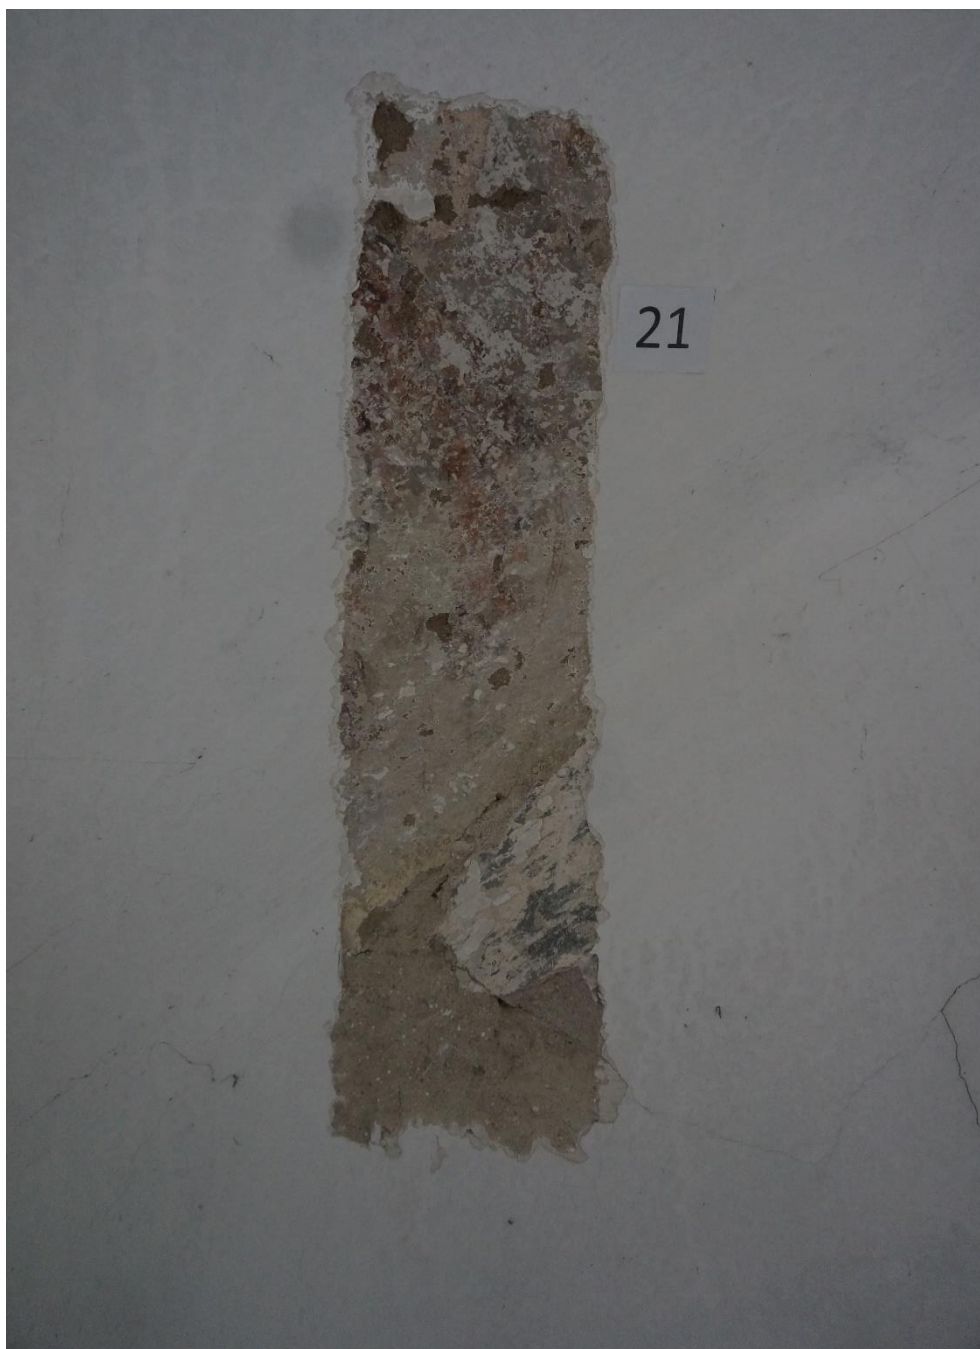
Fot. 7. Synagoga Nowomiejska w Dębicy. Odkrywka stratygraficzna na sklepieniu. Pod kilkoma warstwami pobiąły wapiennej i cienkim zatarciu z zaprawy cementowej znajdują się fragmenty zabytkowej polichromii z 2 poł XVIII w. Widoczna warstwa malarska wymaga doczyszczenia, posiada ubytki i przetarcia do zaprawy.

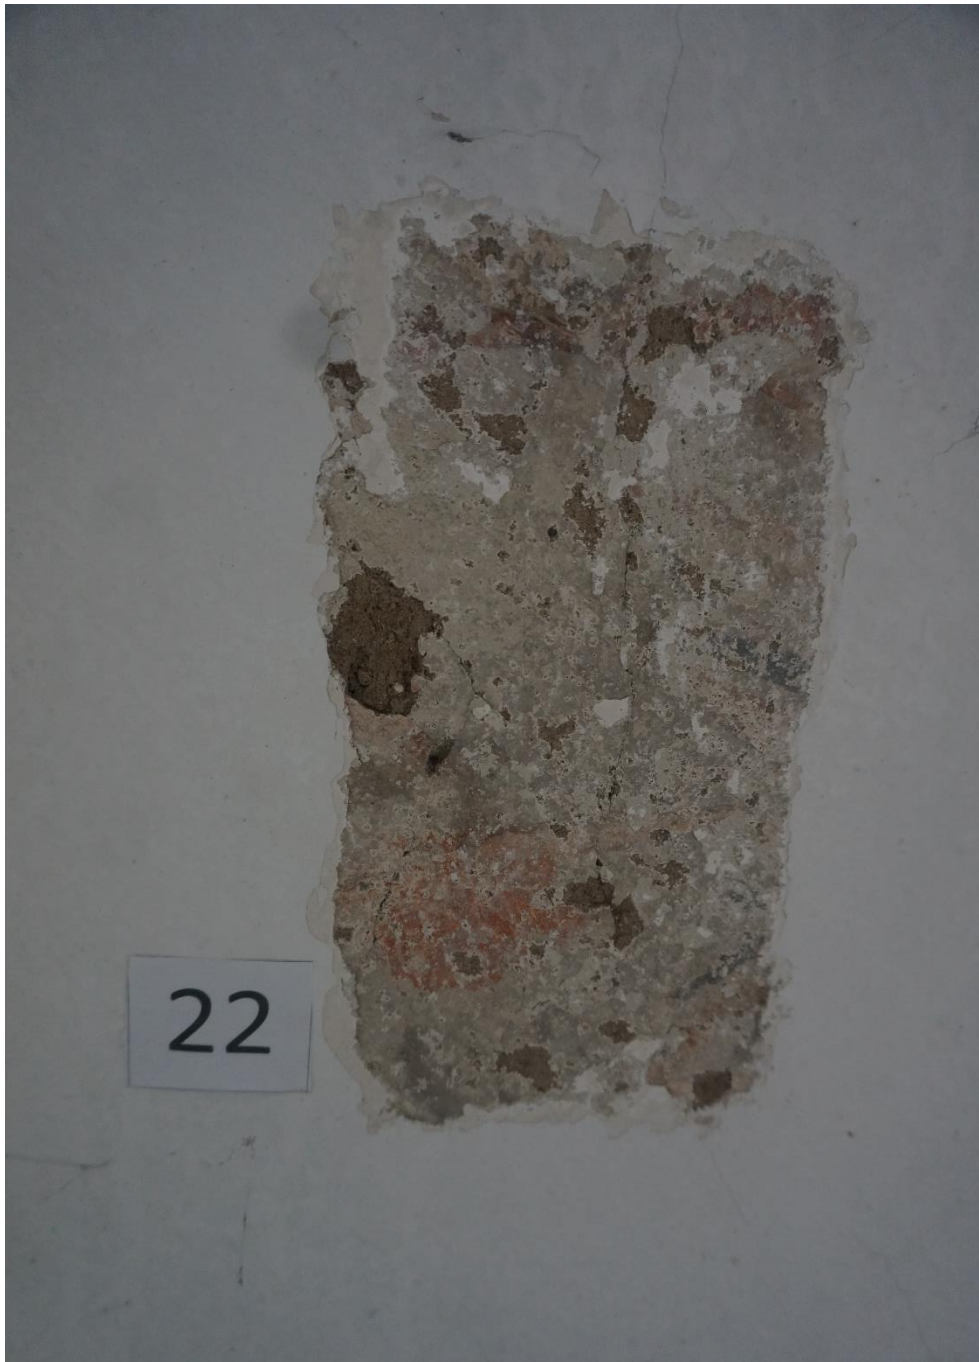
Fot. 8. Synagoga Nowomiejska w Dębicy. Odkrywka stratygraficzna w narożniku sklepienia. Pod kilkoma warstwami pobiałej wapiennej i cienkim zatarciu z zaprawy cementowej znajdują się fragmenty zabytkowej polichromii z 2 poł XVIII w. z przedstawieniem wazonu z kwiatami. (?) Widoczna warstwa malarska wymaga doczyszczenia, posiada ubytki i przetarcia do zaprawy.

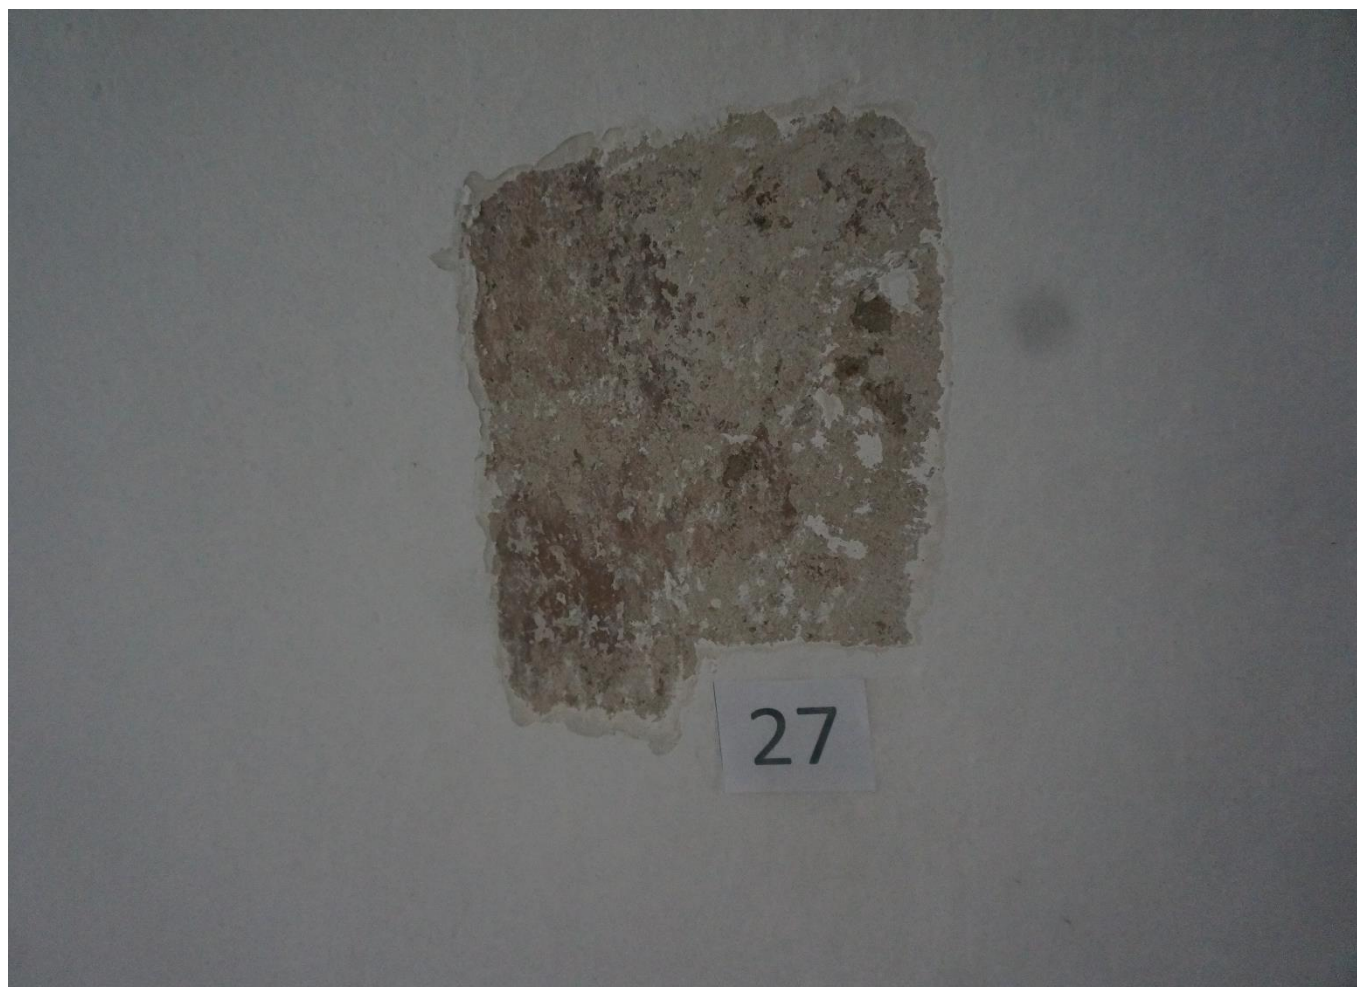
Fot. 9 Synagoga Nowomiejska w Dębicy. Odkrywka stratygraficzna na sklepieniu. Pod kilkoma warstwami pobiaty wapiennej i cienkim zatarciu z zaprawy cementowej znajdują się fragmenty zabytkowej polichromii z 2 poł XVIII w. Widoczna warstwa malarska jest bardzo źle zachowana, wymaga doczyszczenia, posiada ubytki i przetarcia do zaprawy.

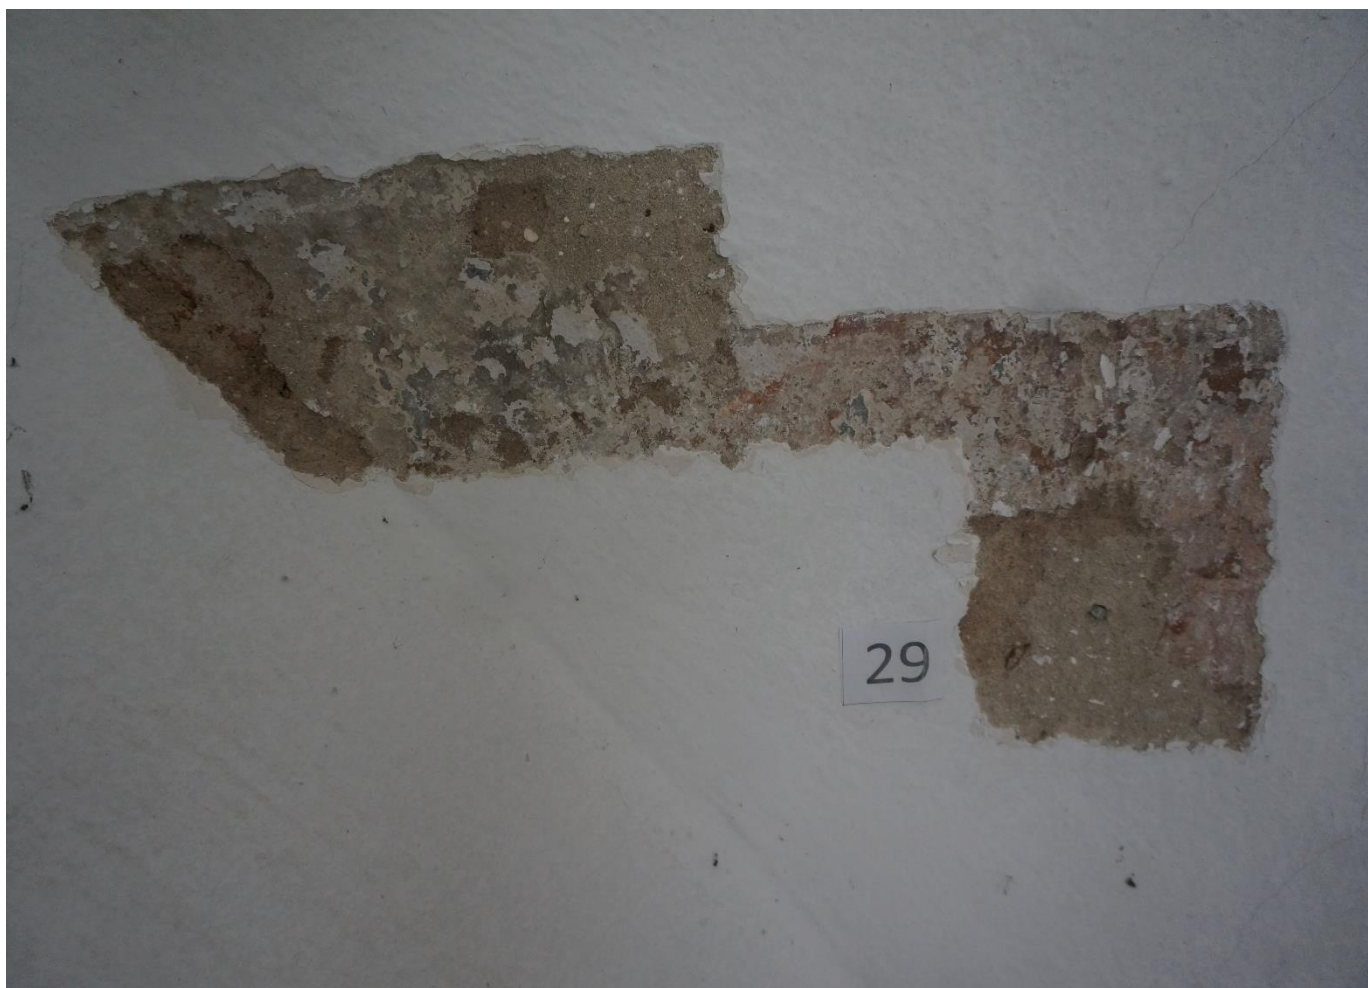
Fot. 10 Synagoga Nowomiejska w Dębicy. Odkrywka stratygraficzna na sklepieniu. Pod kilkoma warstwami pobiałej wapiennej i cienkim zatarciu z zaprawy cementowej znajdują się fragmenty zabytkowej polichromii z 2 poł XVIII w. Widoczna warstwa malarska jest bardzo źle zachowana, posiada liczne ubytki i przetarcia do zaprawy.

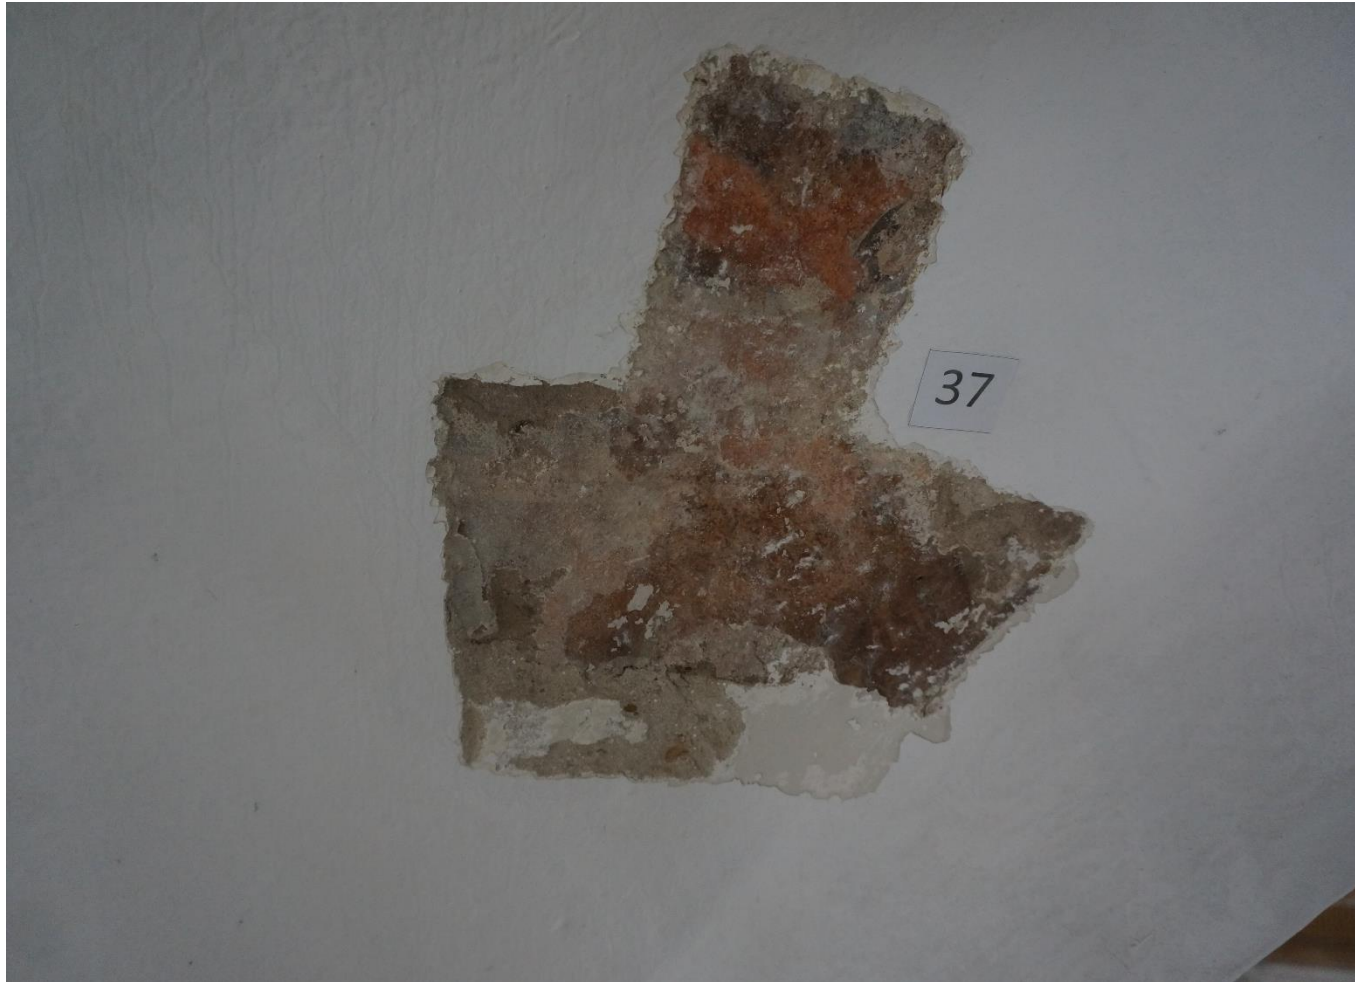
Fot. 11 Synagoga Nowomiejska w Dębicy. Odkrywka stratygraficzna na sklepieniu. Pod kilkoma warstwami pobiły wapiennej i cienkim zatarciu z zaprawy cementowej znajdują się fragmenty zabytkowej polichromii z 2 poł XVIII w. Widoczna warstwa malarska jest źle zachowana, wymaga doczyszczenia, posiada ubytki i przetarcia do zaprawy.

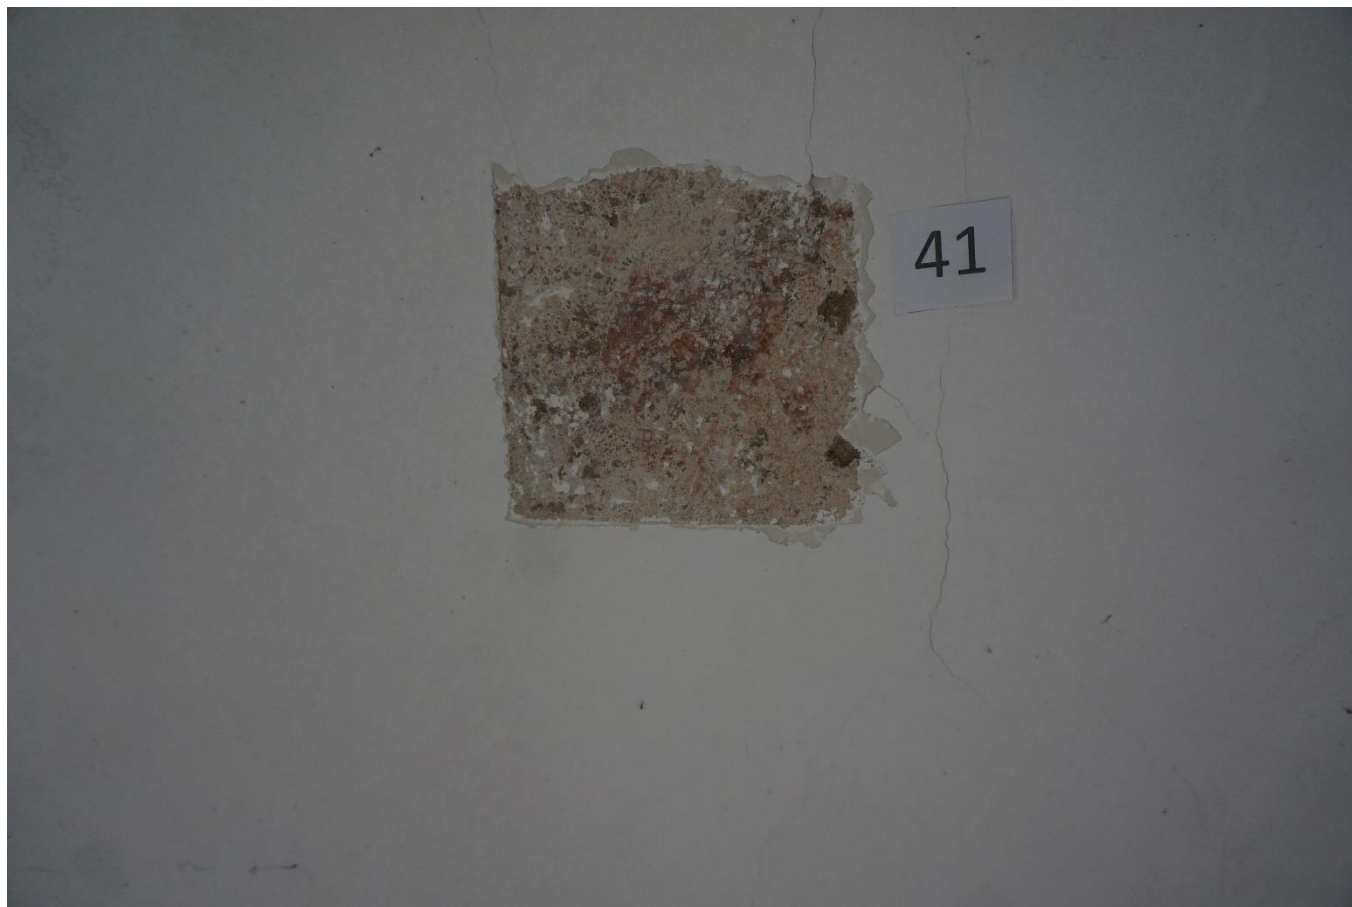
Fot. 12 Synagoga Nowomiejska w Dębicy. Odkrywka stratygraficzna na sklepieniu. Pod kilkoma warstwami pobiły wapiennej i cienkim zatarciu z zaprawy cementowej znajdują się fragmenty zabytkowej polichromii z 2 poł XVIII w. Widoczna warstwa malarska jest bardzo źle zachowana, posiada liczne ubytki i przetarcia do zaprawy.

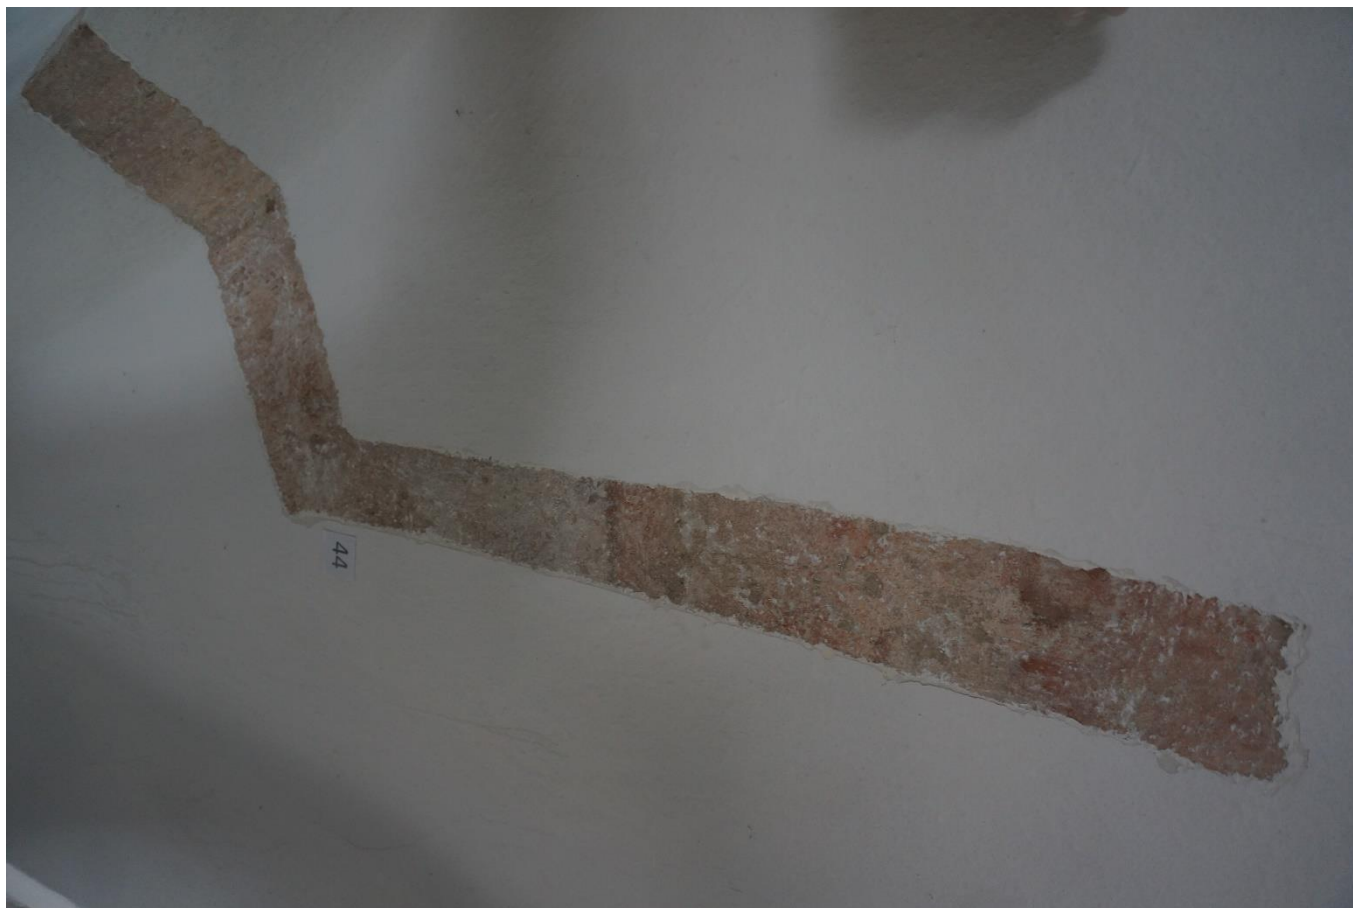
Fot. 13 Synagoga Nowomiejska w Dębicy. Odkrywka stratygraficzna na sklepieniu. Pod kilkoma warstwami pobiły wapiennej i cienkim zatarciu z zaprawy cementowej znajdują się fragmenty zabytkowej polichromii z 2 poł XVIII w. Widoczna warstwa malarska jest źle zachowana, posiada liczne ubytki i przetarcia do zaprawy.

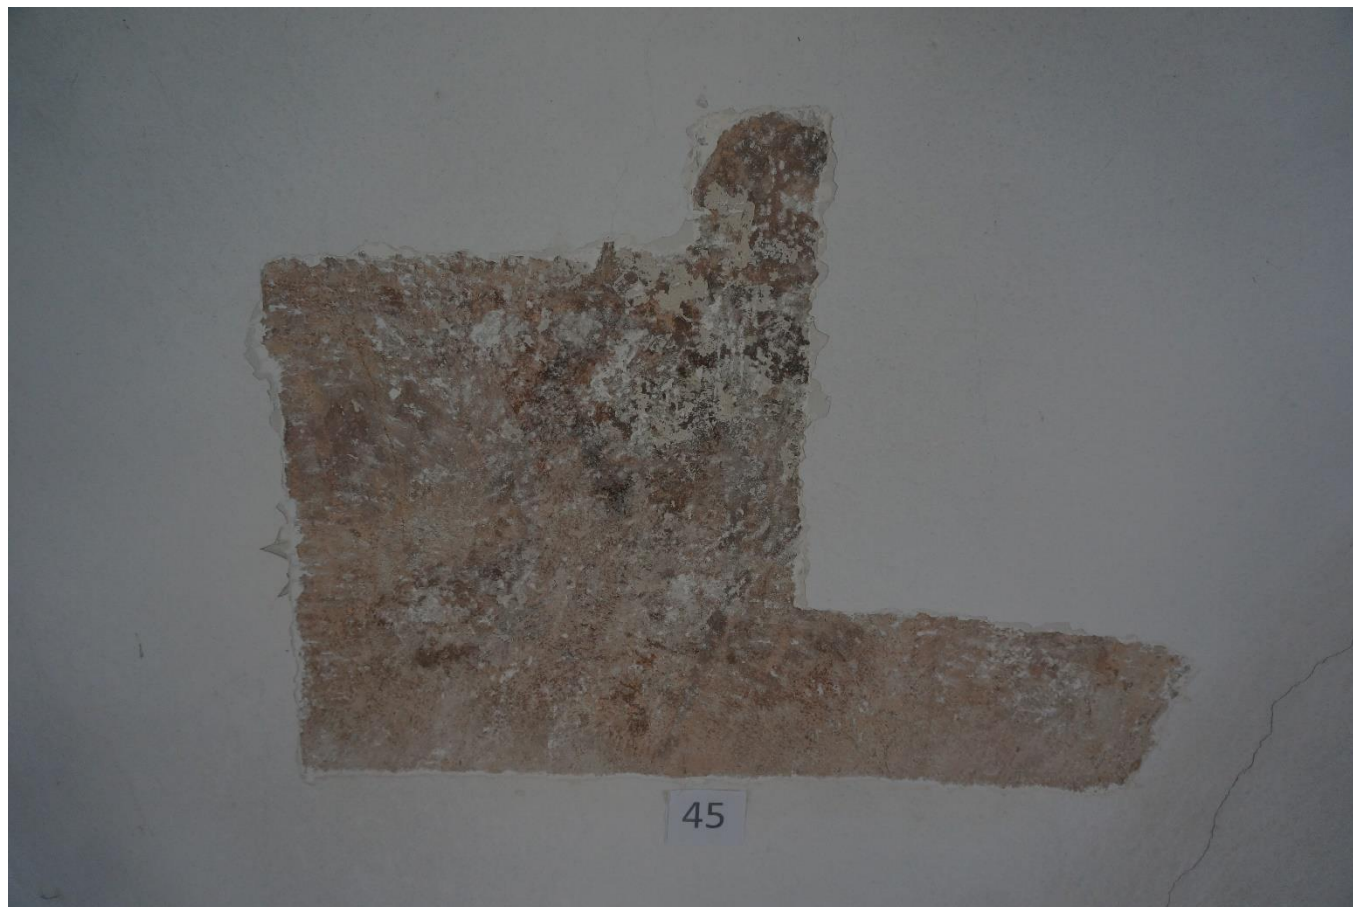
Fot. 14 Synagoga Nowomiejska w Dębicy. Odkrywka stratygraficzna na sklepieniu. Pod kilkoma warstwami pobiły wapiennej i cienkim zatarciu z zaprawy cementowej znajdują się fragmenty zabytkowej polichromii z 2 poł XVIII w. Widoczna warstwa malarska jest źle zachowana, posiada liczne ubytki i przetarcia do zaprawy.

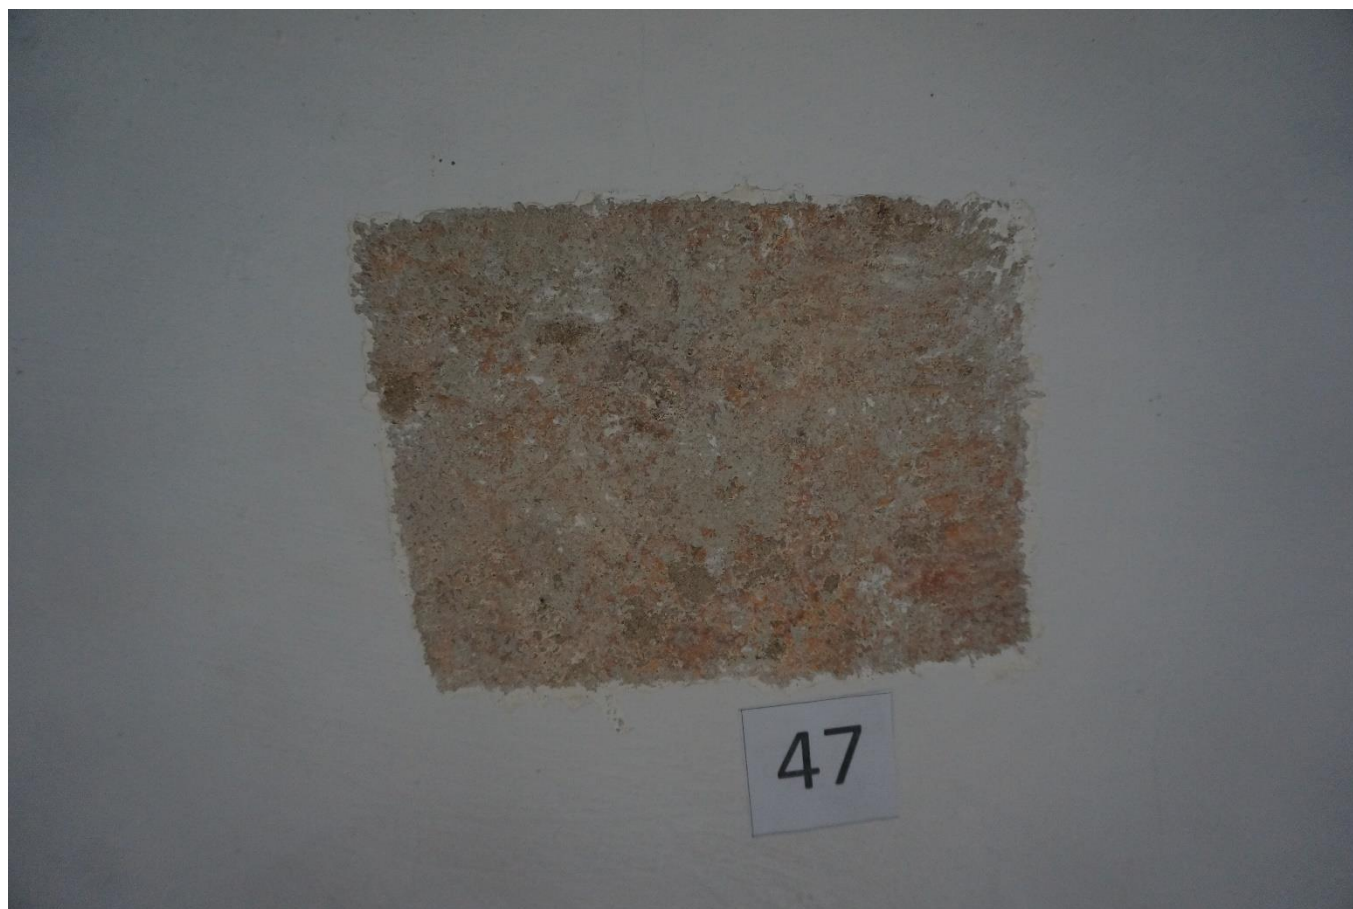
Fot. 15 Synagoga Nowomiejska w Dębicy. Odkrywka stratygraficzna na sklepieniu. Pod kilkoma warstwami pobiły wapiennej i cienkim zatarciu z zaprawy cementowej znajdują się fragmenty zabytkowej polichromii z 2 poł XVIII w. Widoczna warstwa malarska jest źle zachowana, posiada liczne ubytki i przetarcia do zaprawy.

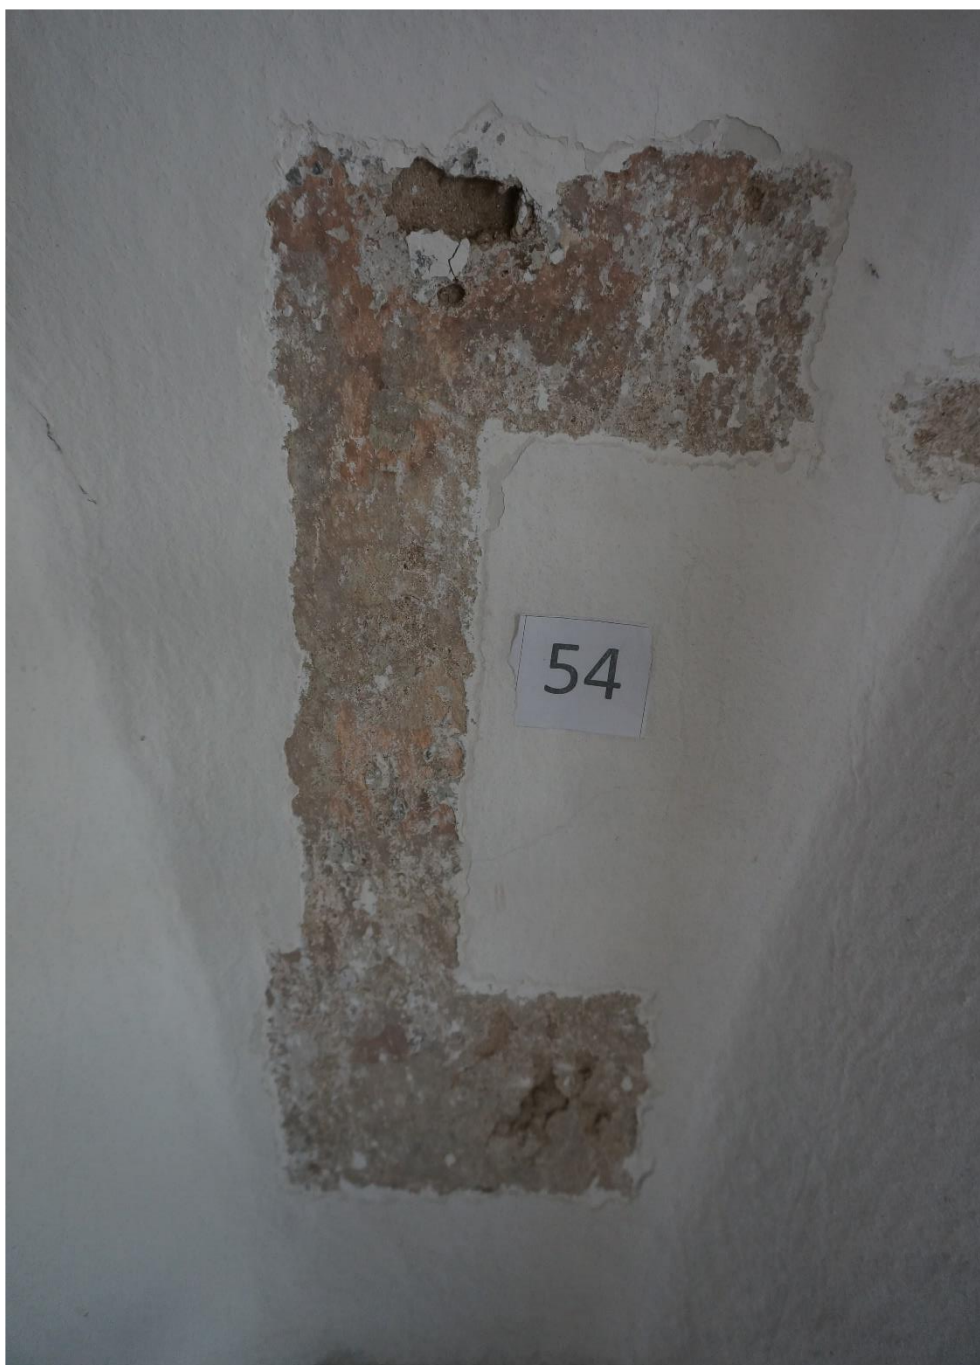
Fot. 16 Synagoga Nowomiejska w Dębicy. Odkrywka stratygraficzna na sklepieniu. Pod kilkoma warstwami pobiaty wapiennej i cienkim zatarciu z zaprawy cementowej znajdują się fragmenty zabytkowej polichromii z 2 poł XVIII w. Widoczna warstwa malarska jest źle zachowana, posiada liczne ubytki i przetarcia. Warstwa zaprawy ma tendencję do odspajania się od podłoża.
