DOKUMENTACJA FOTOGRAFICZNA.

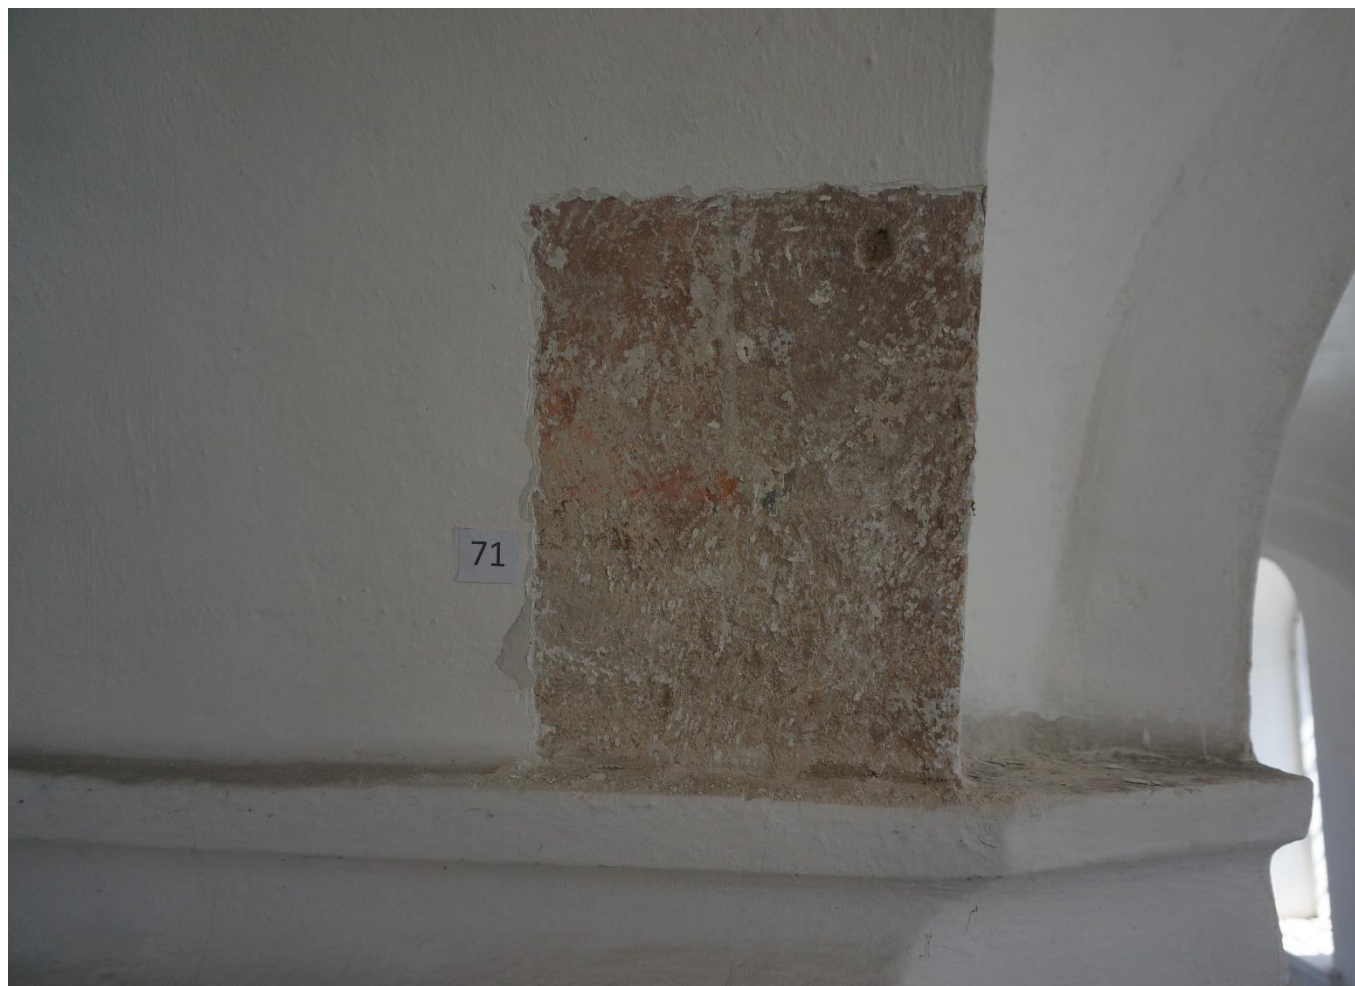
Fot. 17 Synagoga Nowomiejska w Dębicy. Odkrywka stratygraficzna na łuku gurty sklepiennej. Pod kilkoma warstwami pobiałej wapiennej i cienkim zatarciu z zaprawy cementowej znajdują się fragmenty zabytkowej polichromii z 2 poł XVIII w. z dekoracją ramowo-płycinową. Widoczna warstwa malarska jest źle zachowana, posiada liczne przetarcia i wymaga doczyszczenia z zaprawy cementowej.

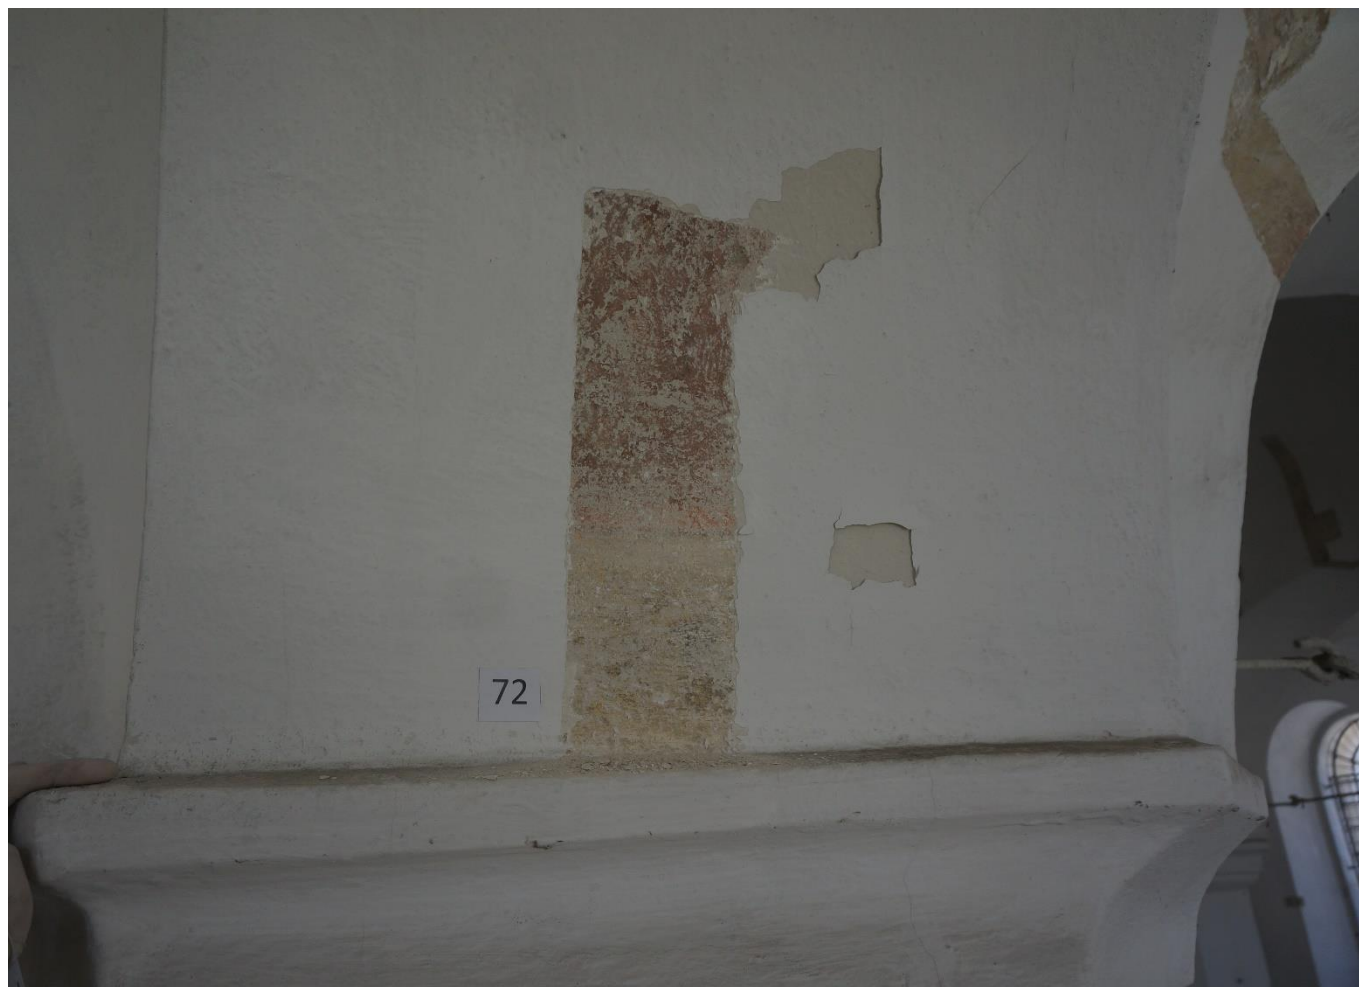
Fot. 18 Synagoga Nowomiejska w Dębicy. Odkrywka stratygraficzna na łuku gurty sklepiennej. Pod kilkoma warstwami pobiałej wapiennej i cienkim zatarciu z zaprawy cementowej znajdują się fragmenty zabytkowej polichromii z 2 poł XVIII w. z dekoracją ramowo-płycinową. Widoczna warstwa malarska jest źle zachowana, posiada liczne przetarcia i wymaga doczyszczenia z zaprawy cementowej.

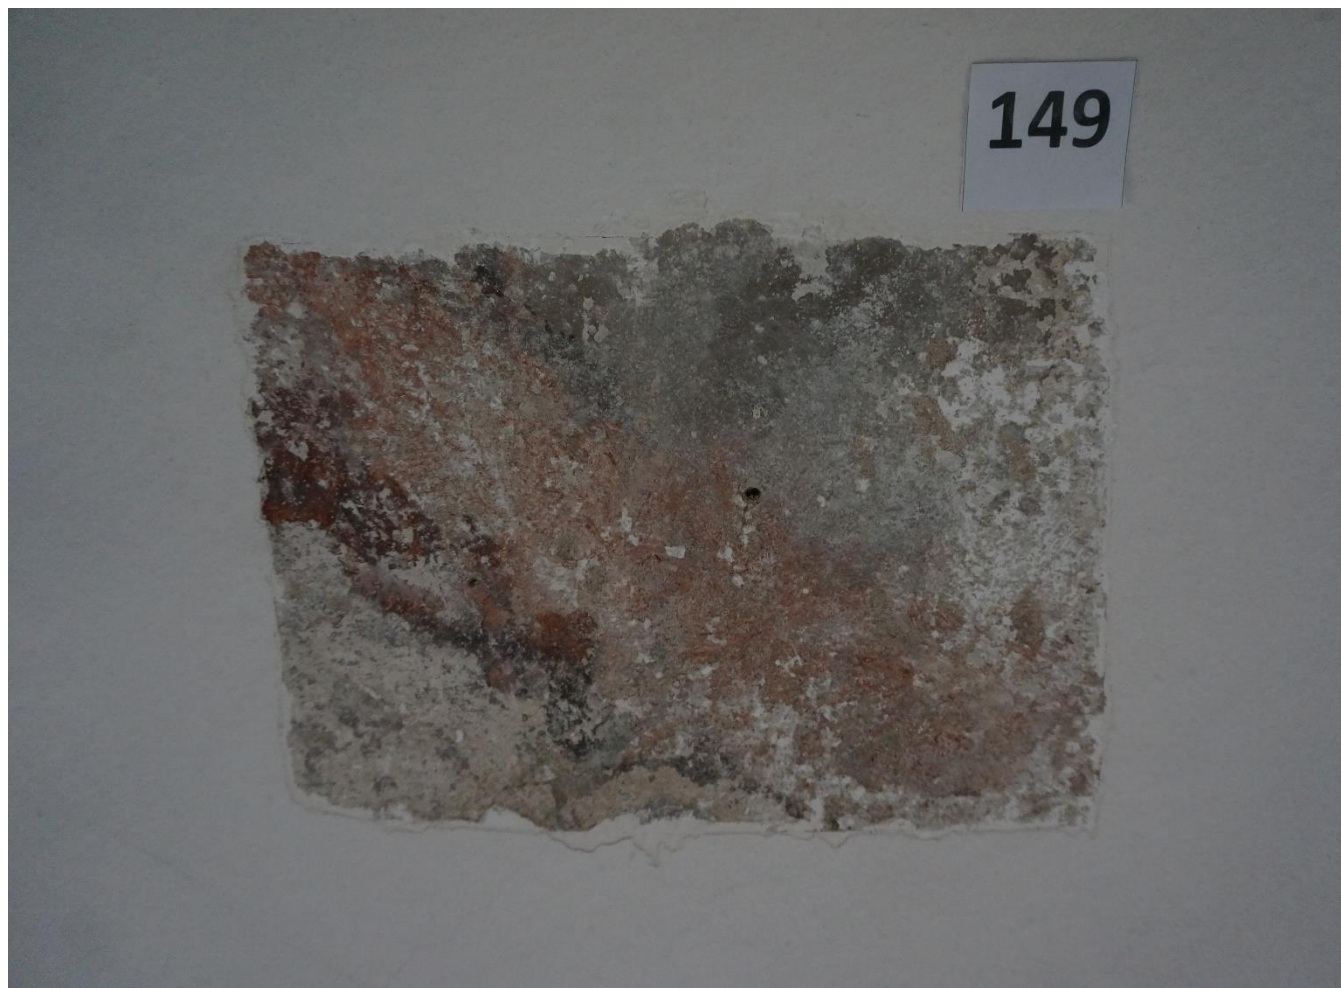
Fot. 19 Synagoga Nowomiejska w Dębicy. Odkrywka stratygraficzna na sklepieniu. Pod kilkoma warstwami pobiału wapiennej i cienkim zatarciu z zaprawy cementowej znajdują się fragmenty zabytkowej polichromii z 2 poł XVIII w. Jest to najlepiej zachowany fragment polichromii w górnej części sklepienia w sali modlitw. Widoczna warstwa malarska jest źle zachowana, posiada liczne przetarcia i wymaga doczyszczenia z zaprawy cementowej.

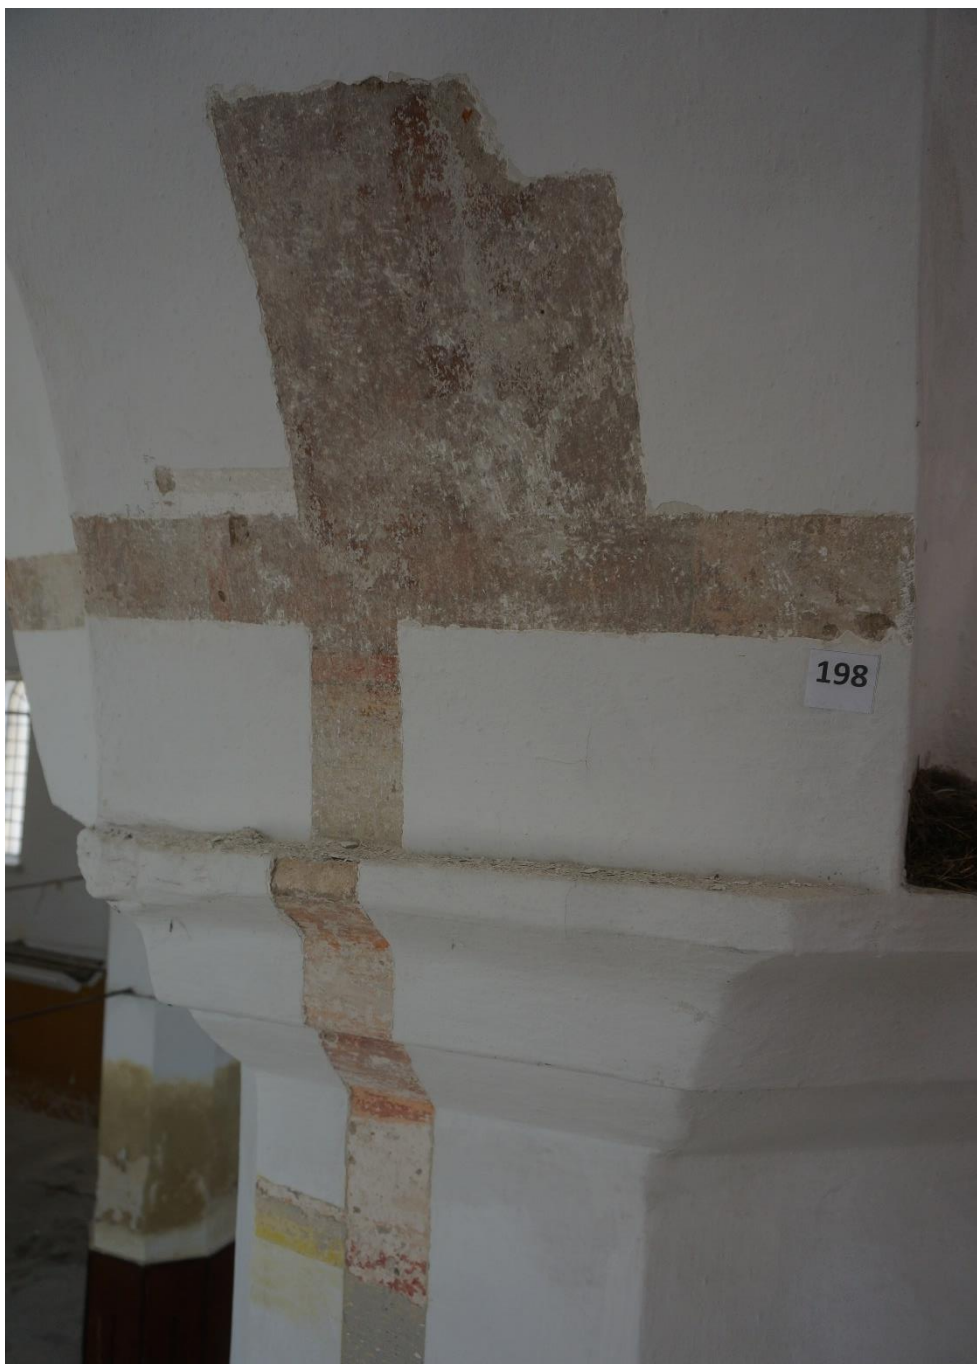
Fot. 20 Synagoga Nowomiejska w Dębicy. Odkrywka stratygraficzna na łuku gurty sklepiennej i gzymsie filara. Widoczne odsłonięte fragmenty zabytkowej polichromii z 2 poł XVIII w. z dekoracją ramowo-płycinową i polichromowanym gzymsem. Warstwa malarska jest źle zachowana, posiada liczne przetarcia i wymaga doczyszczenia z zaprawy cementowej.

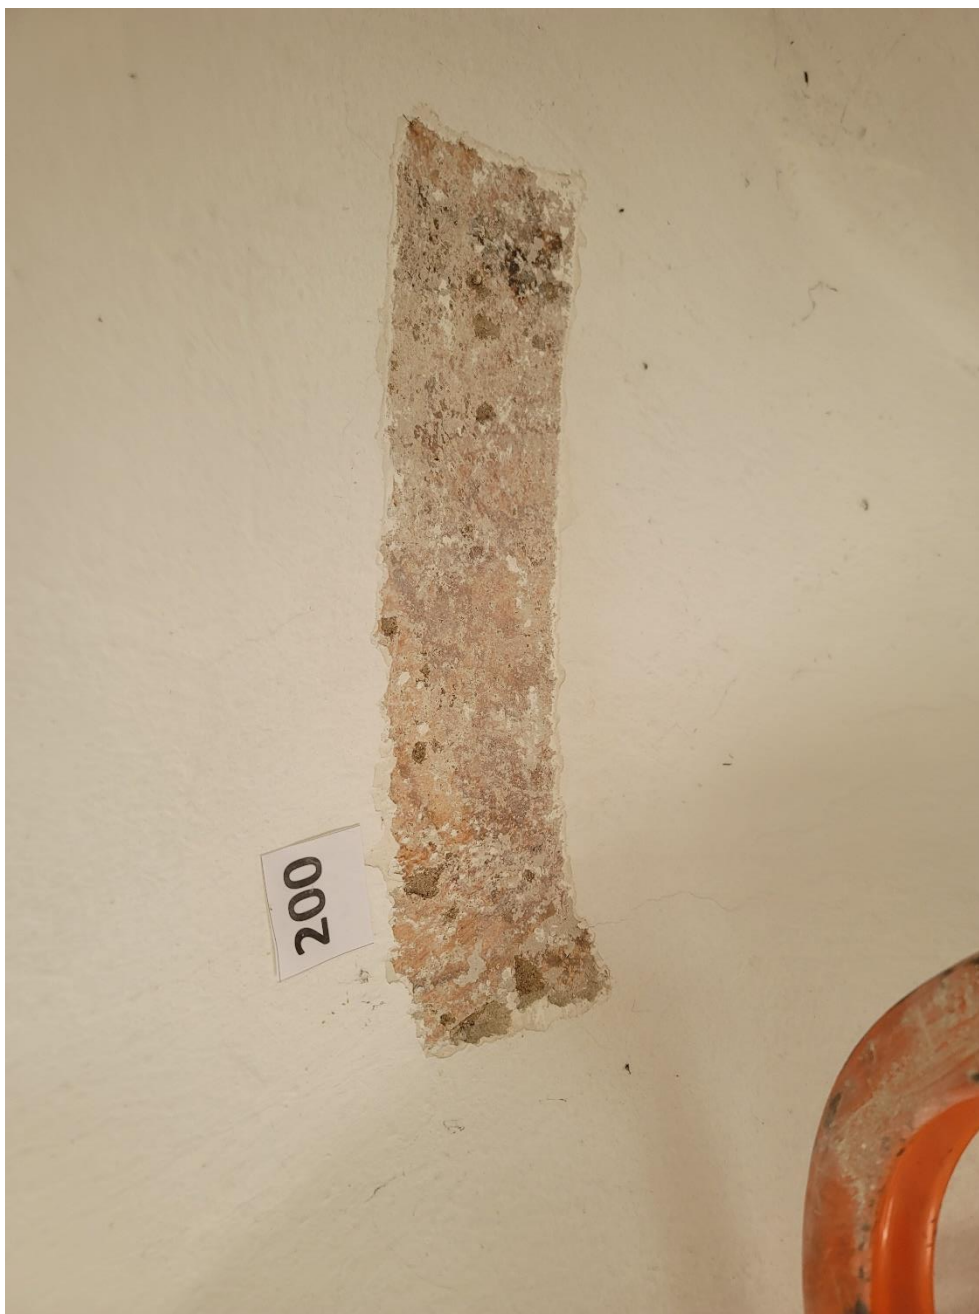
Fot. 21 Synagoga Nowomiejska w Dębicy. Odkrywka stratygraficzna na sklepieniu. Pod kilkoma warstwami pobiaty wapiennej i cienkim zatarciu z zaprawy cementowej znajdują się fragmenty zabytkowej polichromii z 2 poł XVIII w. Widoczna warstwa malarska jest źle zachowana, posiada liczne przetarcia do zaprawy.

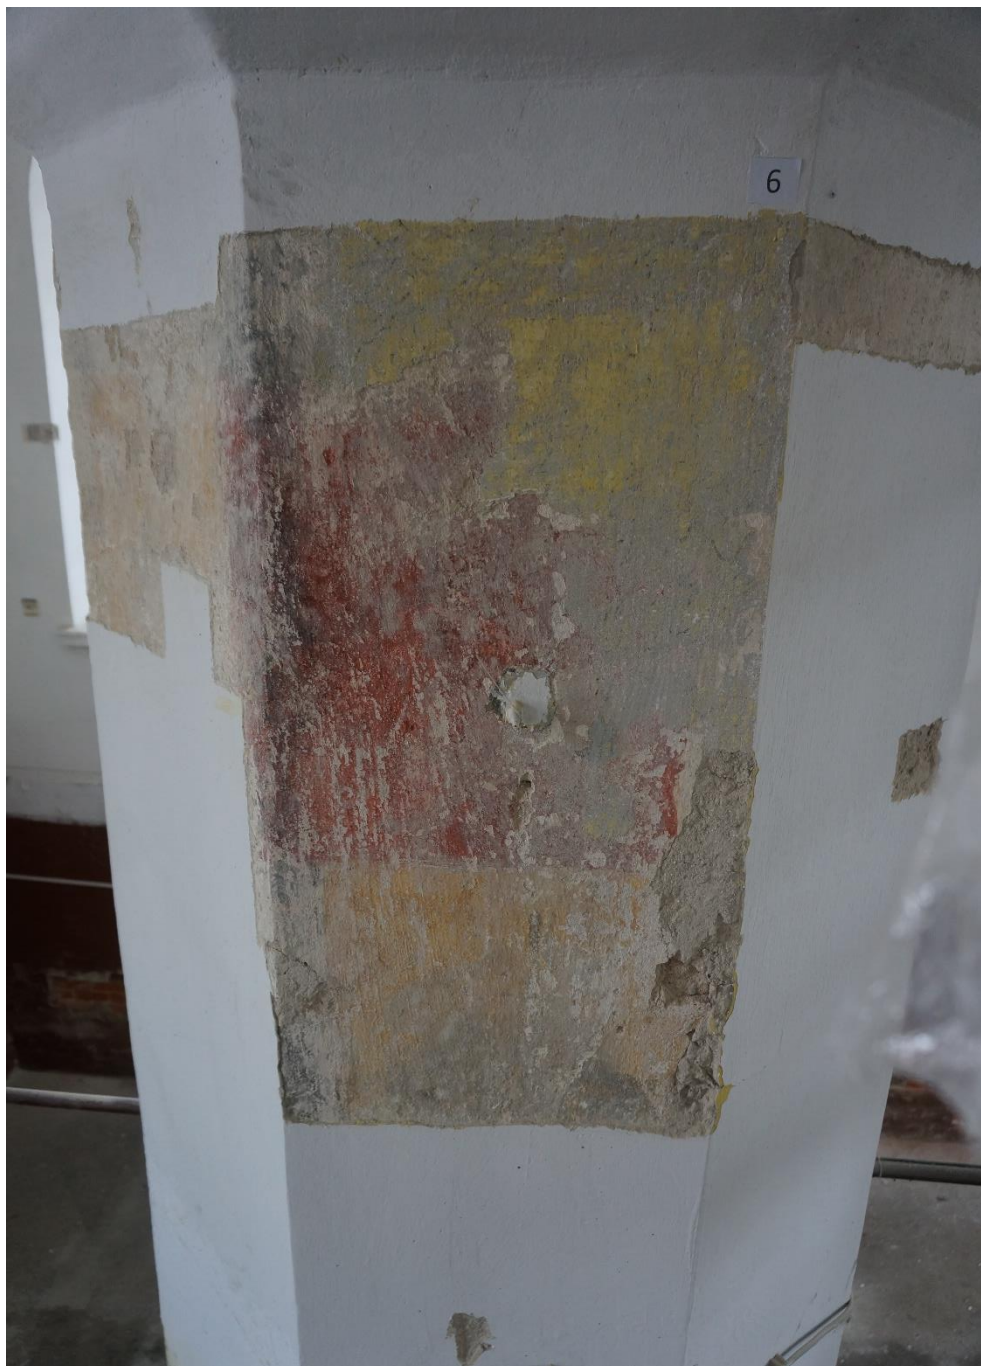
Fot. 22 Synagoga Nowomiejska w Dębicy. Odkrywka stratygraficzna na filarze bimy. Pod kilkoma warstwami pobiły wapiennej i cienkim zatarciu z zaprawy cementowej znajdują się fragmenty zabytkowej polichromii z 2 poł XVIII w. z trójbarwnym pseudoboniowaniem. Widoczna warstwa malarska jest źle zachowana, posiada ubytki i przetarcia do zaprawy.

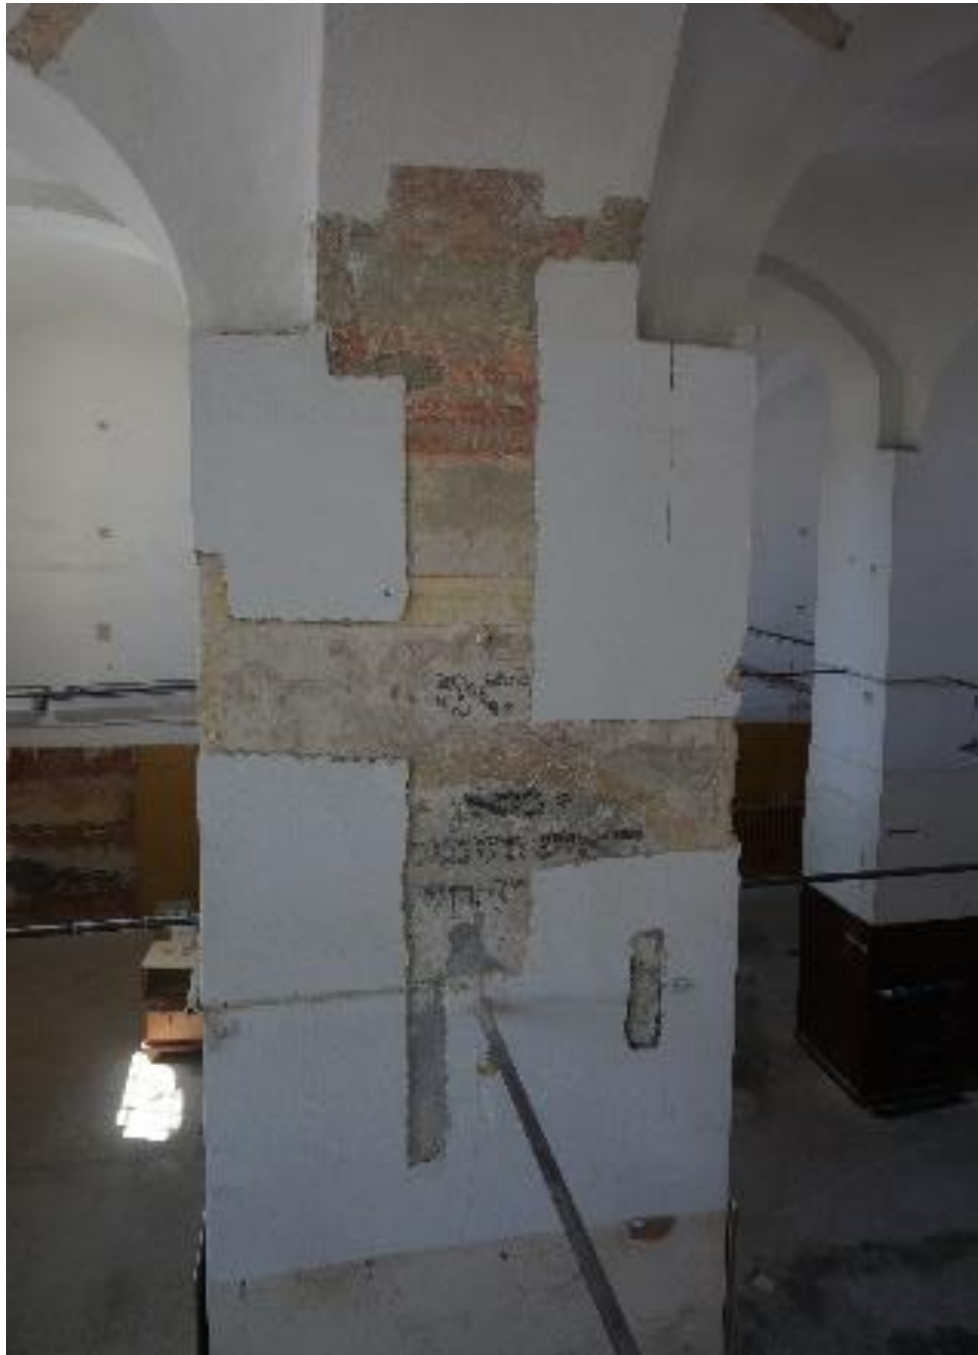
Fot. 23 Synagoga Nowomiejska w Dębicy. Odkrywka stratygraficzna na filarze pierwotnie oddzielającym salę modlitw od babińca na górnej kondygnacji. Pod wtórnymi warstwami przemalowań i zaprawy wapienno-piaskowej znajdują się fragmenty zabytkowej polichromii z 2 poł XVIII w. z inskrypcją ujętą w dekoracyjnym kartuszu. Widoczna warstwa malarska jest źle zachowana, posiada ubytki i przetarcia do zaprawy.

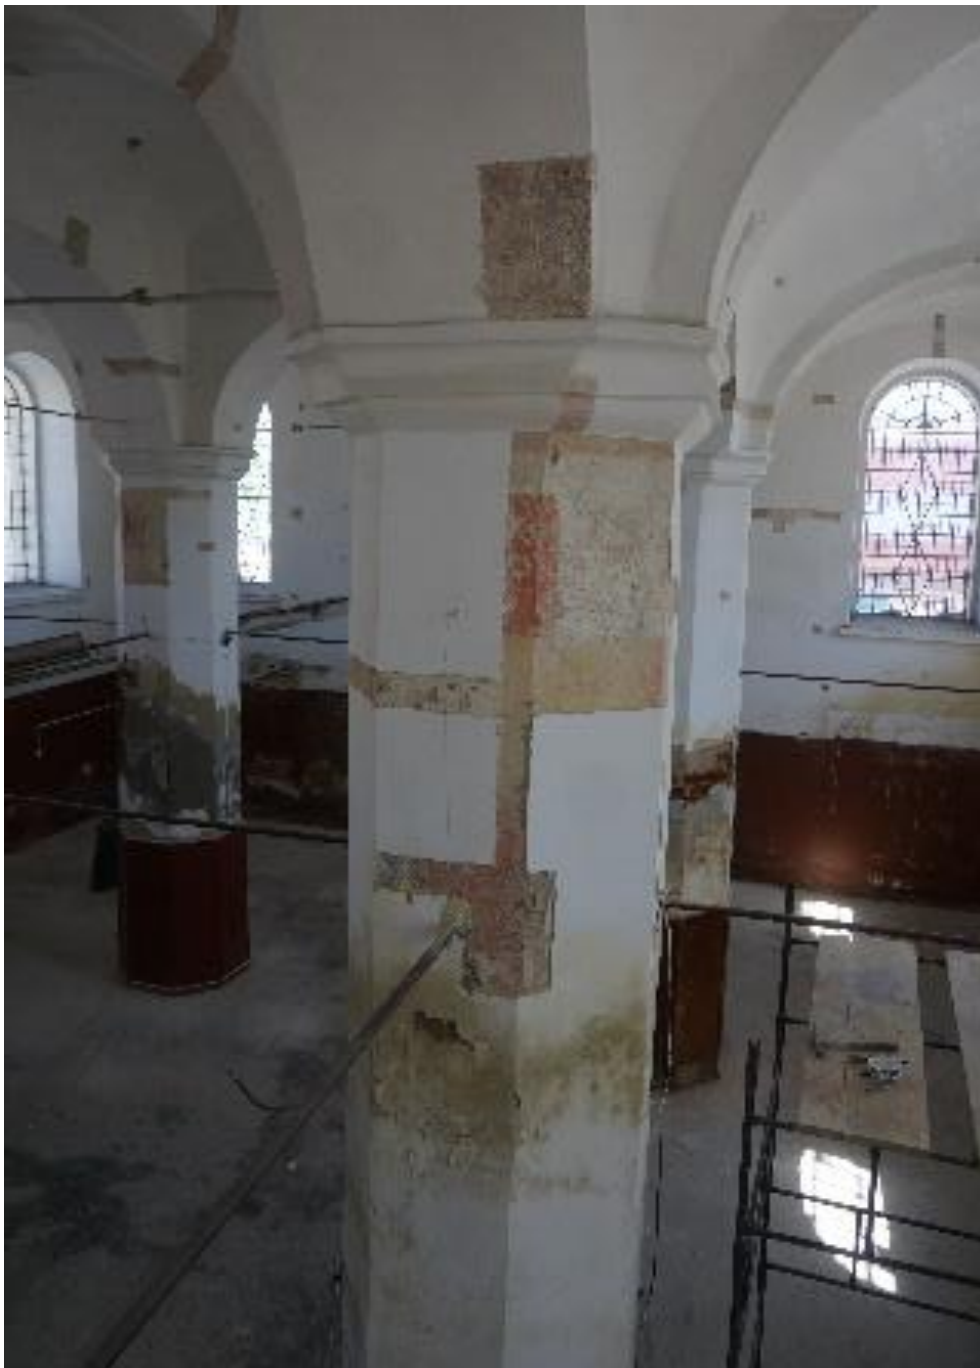
Fot. 24 Synagoga Nowomiejska w Dębicy. Odkrywka stratygraficzna na filarze bimy. Pod kilkoma warstwami pobiąły wapiennej i cienkim zatarciu z zaprawy cementowej znajdują się fragmenty zabytkowej polichromii z 2 poł XVIII w. z trójbarwnym pseudoboniowaniem. Widoczna warstwa malarska w górnej części filara jest dobrze zachowana, posiada ubytki i przetarcia do zaprawy.

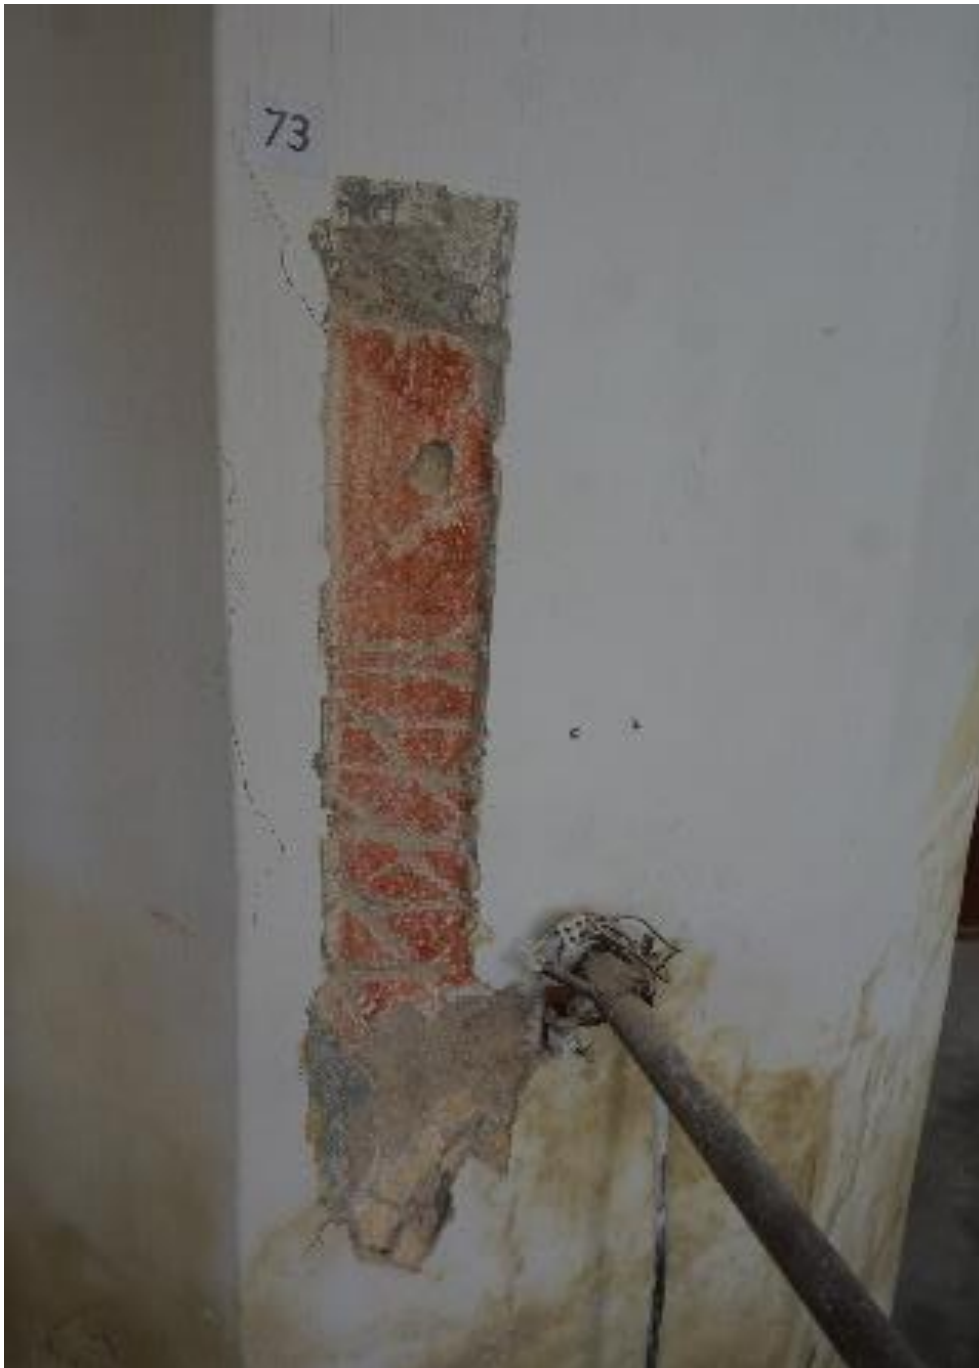
Fot. 25 Synagoga Nowomiejska w Dębicy. Odkrywka stratygraficzna na filarze bimy. Pod kilkoma warstwami pobiaty wapiennej i cienkim zatarciu z zaprawy cementowej znajdują się fragmenty zabytkowej polichromii z 2 poł XVIII w. z trójbarwnym pseudoboniowaniem. Widoczna warstwa malarska jest źle zachowana, posiada ubytki i przetarcia do zaprawy.

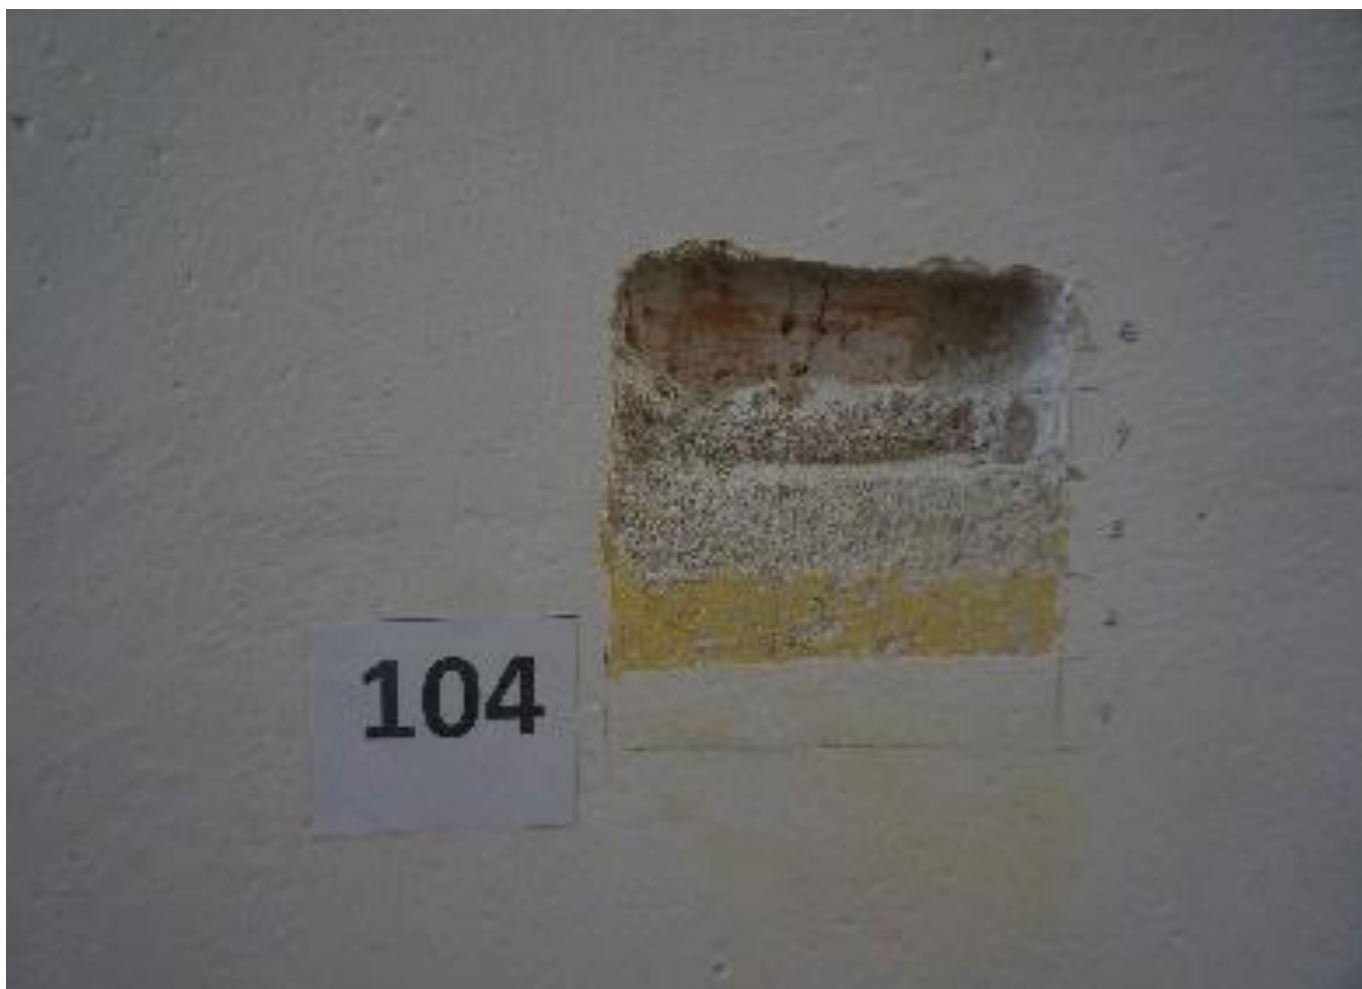
Fot. 26 Synagoga Nowomiejska w Dębicy. Odkrywka stratygraficzna na prostokątnym filarze. Widoczne wtórne nawarstwienia z zaprawy wapienno-piaskowej i powłok malarskich.

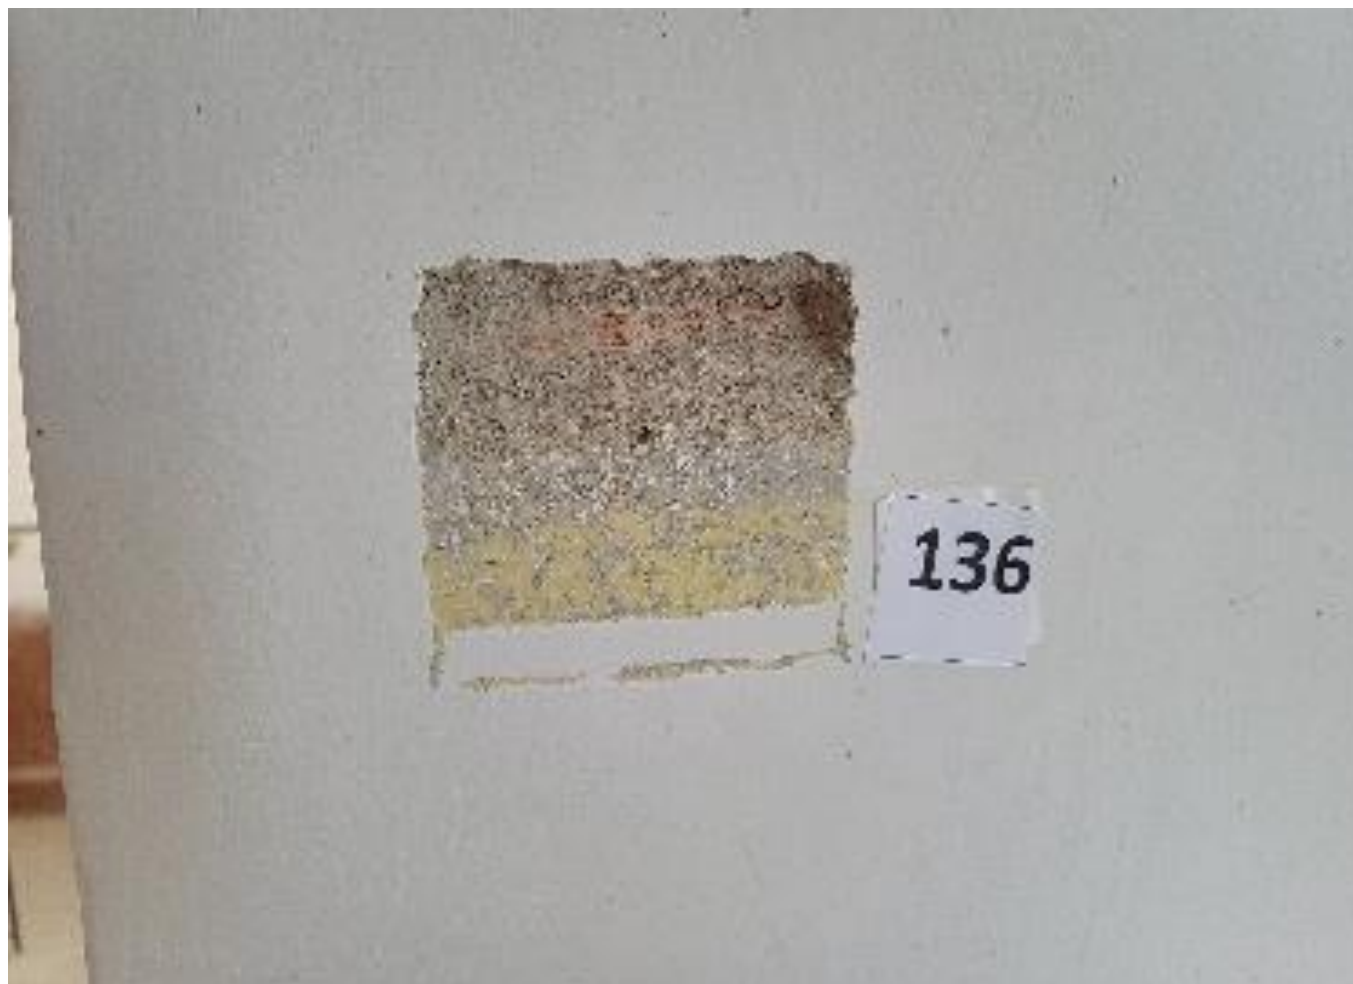
Fot. 27 Synagoga Nowomiejska w Dębicy. Odkrywka stratygraficzna na prostokątnym filarze. Widoczne wtórne nawarstwienia z zaprawy wapienno-piaskowej i powłok malarskich.

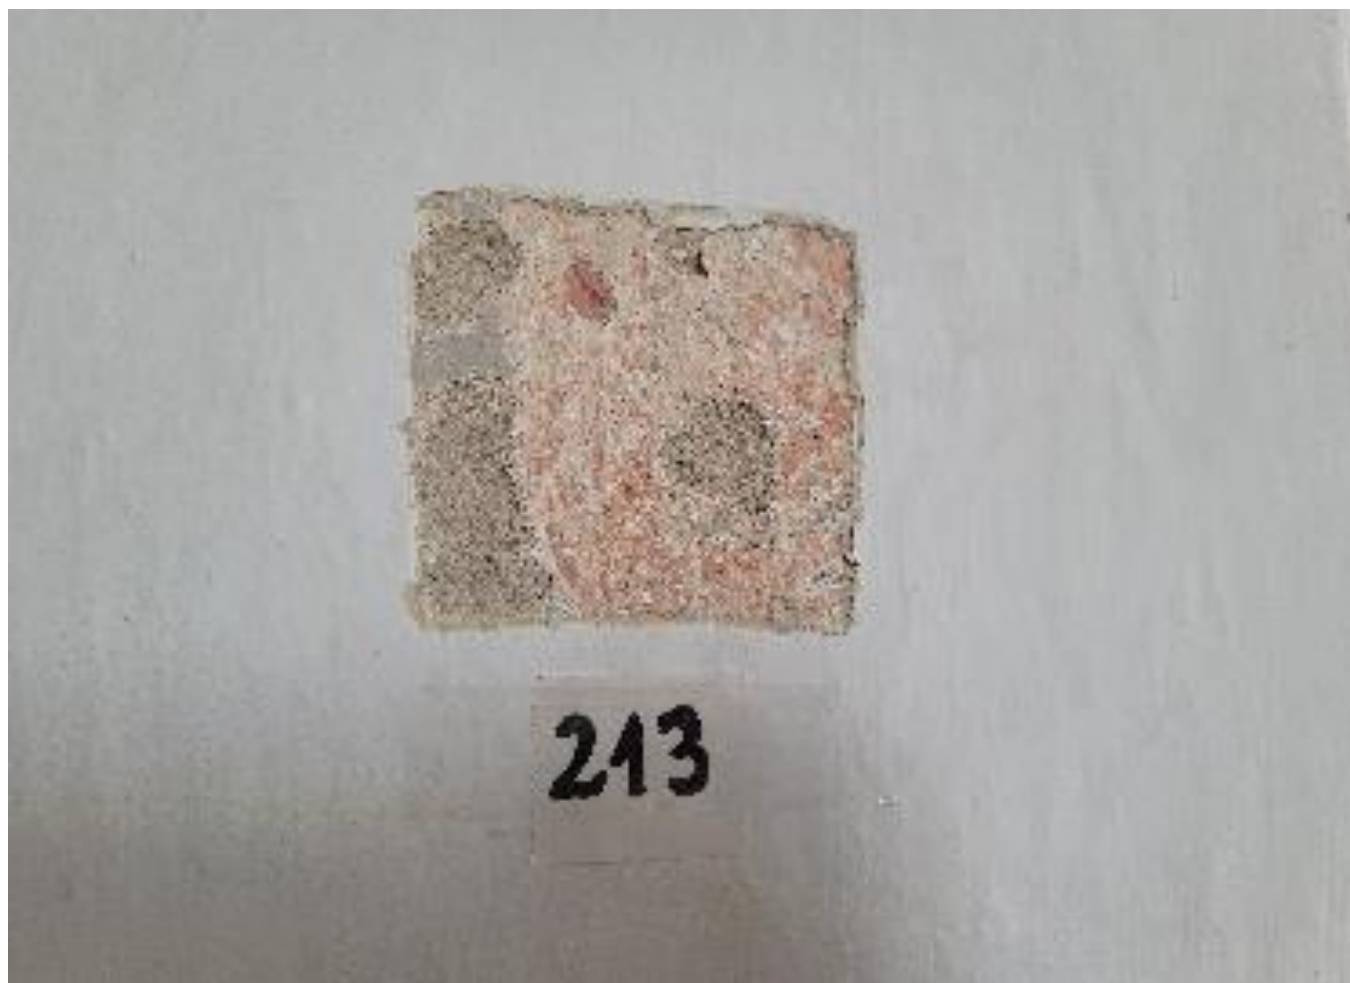
Fot. 28 Synagoga Nowomiejska w Dębicy. Odkrywka stratygraficzna na filarze bimy. Pod kilkoma warstwami pobiaty wapiennej i przemalowań znajdują się fragmenty zabytkowej polichromii z 2 poł XVIII w. z trójbarwnym pseudoboniowaniem. Widoczna warstwa malarska jest źle zachowana. Warstwa zaprawy wapienno-piaskowej ma tendencję do wykruszania się, prawdopodobnie jest to spowodowane degradacją ceglanego podłoża.

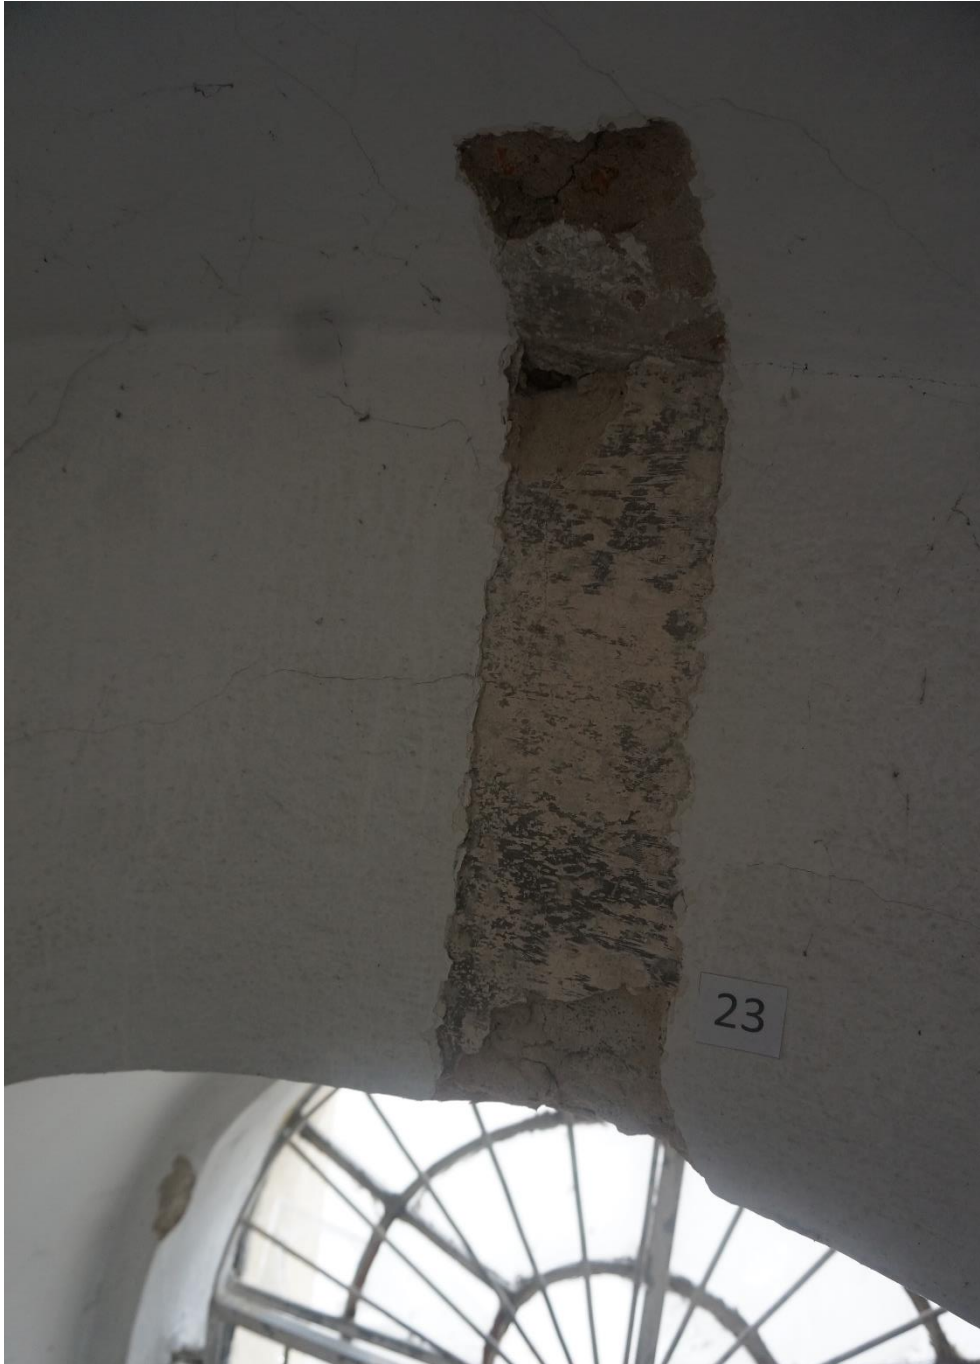
Fot. 30 Synagoga Nowomiejska w Dębicy. Odkrywka stratygraficzna na granicy sklepienia i ściany wschodniej, tuż nad oknem. Pod kilkoma warstwami pobiałej wapiennej i cienkim zatarciu z zaprawy cementowej znajdują się fragmenty starszych nawarstwień z 2 poł. XVIII w. Zabytkowa warstwa malarska jest bardzo źle zachowana, wymaga doczyszczenia powierzchni z zabrudzeń.

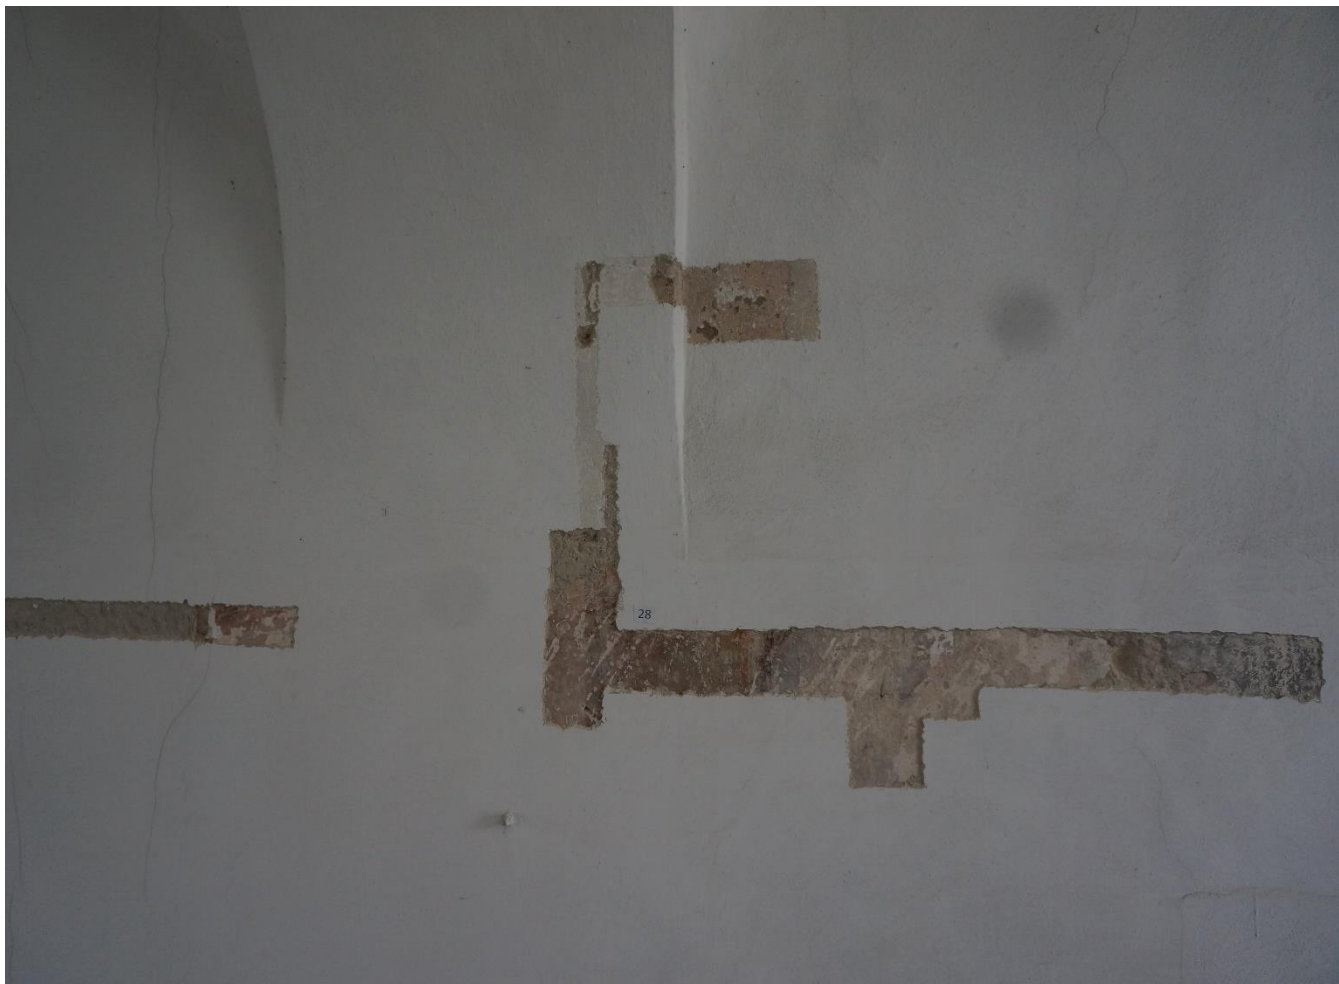
Fot. 31 Synagoga Nowomiejska w Dębicy. Odkrywki stratygraficzne na ścianie wschodniej. Widać odsłonięte fragmenty zabytkowej polichromii z 2 poł XVIII w. Widoczny łuk sklepienny wspiera się na iluzjonistycznie malowanym filarze. Barokowa warstwa malarska jest źle zachowana, posiada ubytki i przetarcia do zaprawy.

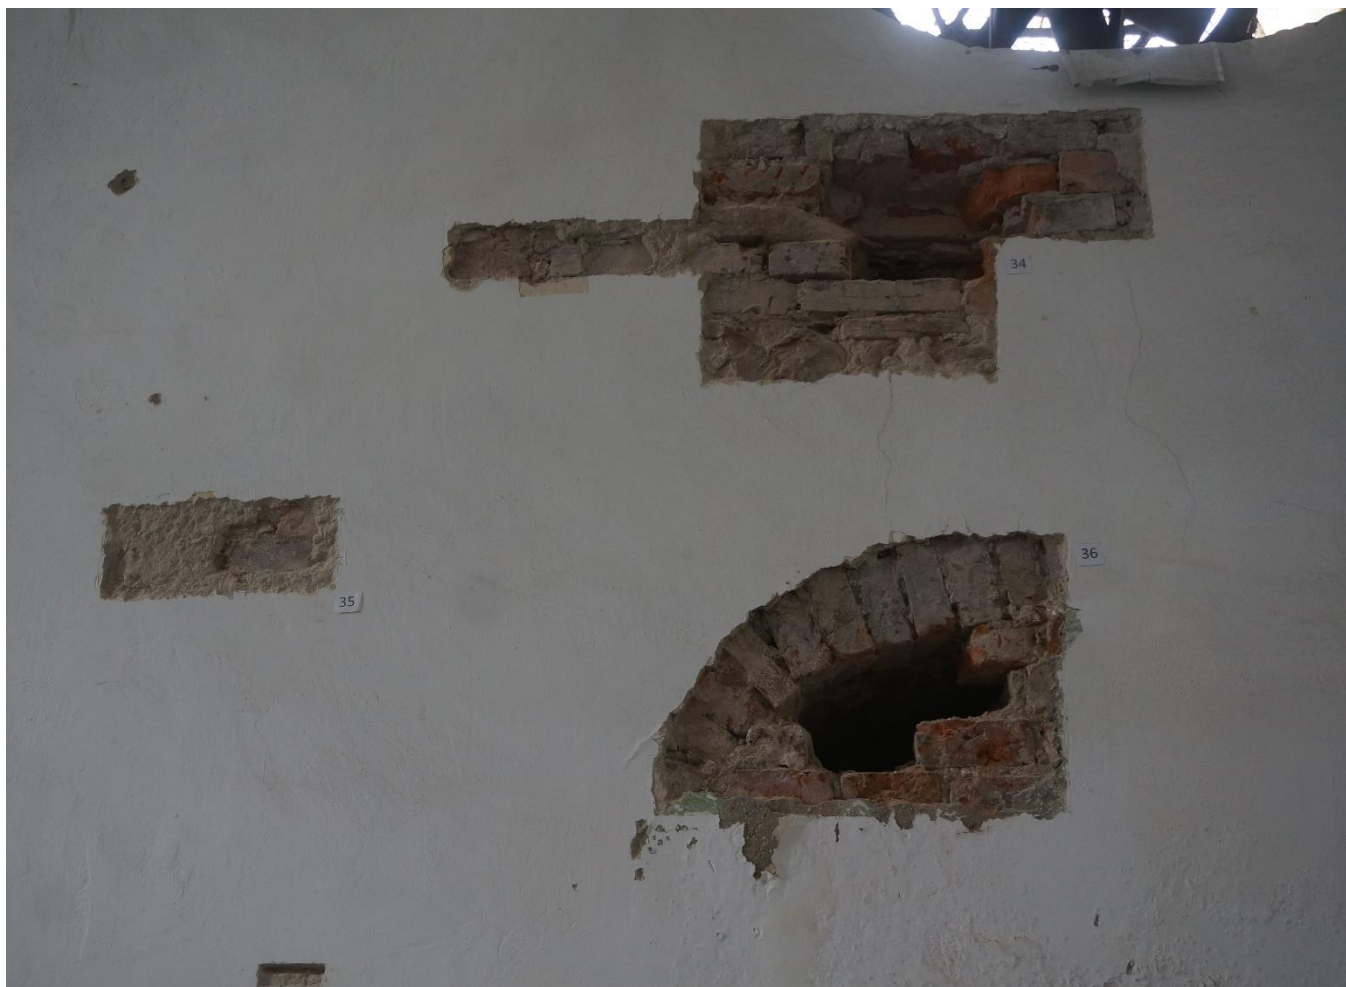
Fot. 32 Synagoga Nowomiejska w Dębicy. Odkrytki architektoniczne na ścianie wschodniej. Widać odsłonięty ceglany łuk od aron ha-kodesz, który został zamurowany prawdopodobnie w latach 30-tych XX w.

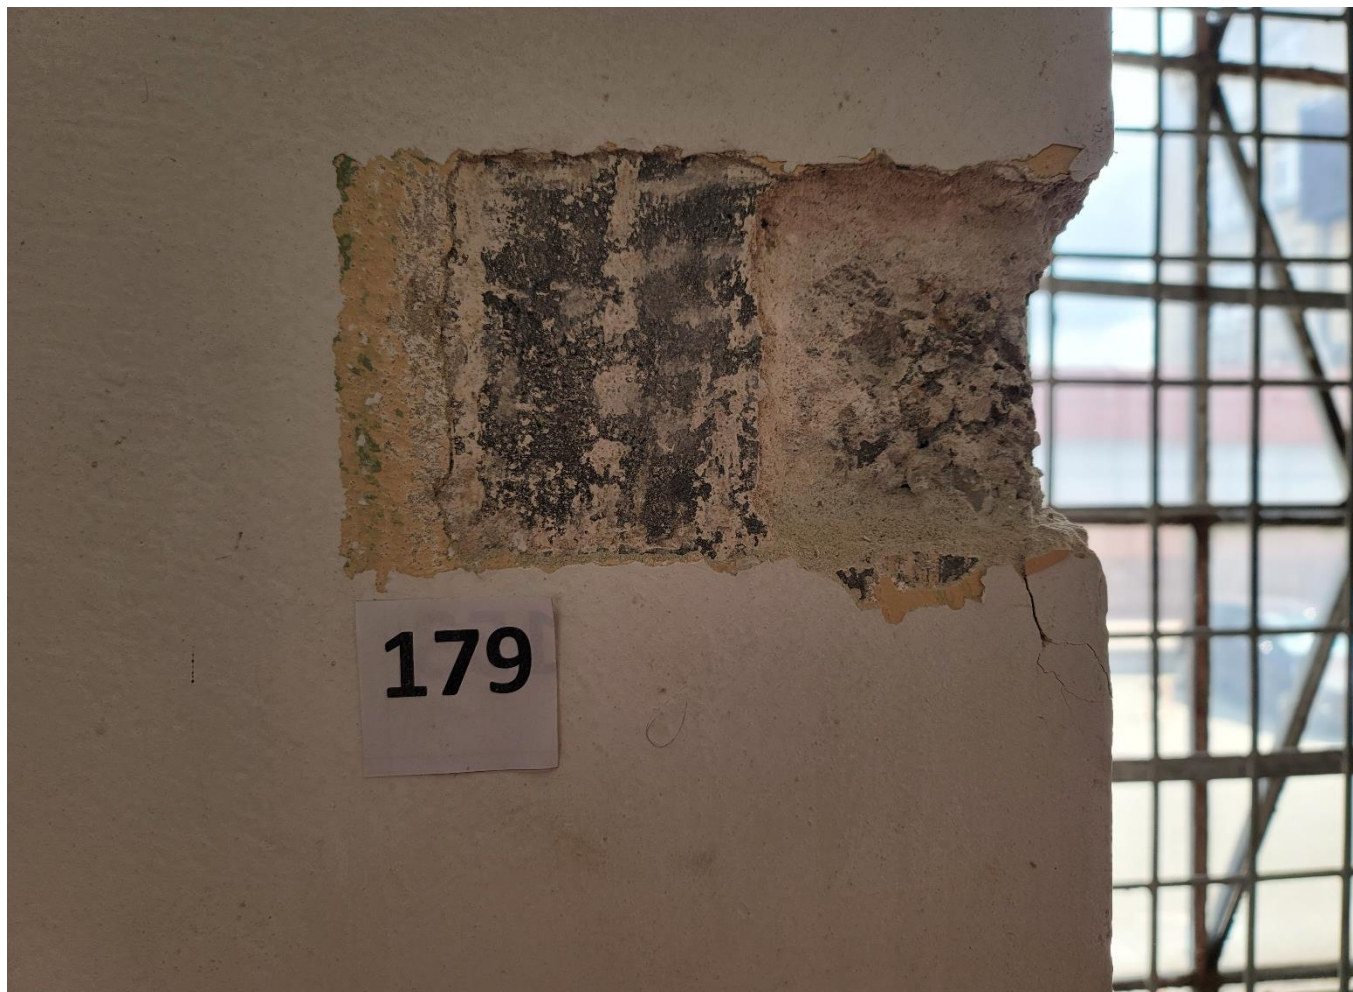
Fot. 33 Synagoga Nowomiejska w Dębicy. Odkrywki stratygraficzne na ścianie wschodniej. Widać przemurowanie glifu okiennego wykonane w latach 30-tych XX w. przy użyciu cegieł i bardzo silnej zaprawy cementowej z żwirem. Bezpośrednio na zaprawie cementowej znajduje się warstwa tynku wapienno-cementowego z pobiałą, która została silnie zabrudzona w wyniku pożaru spowodowanego działaniami wojennymi.
